# Asbestinventarisatetest

Oude Watertorenstraat 9, 3930 Hamont-Achel

Attestnummer : 20240918-000081.000

**Niet-asbestveilig**

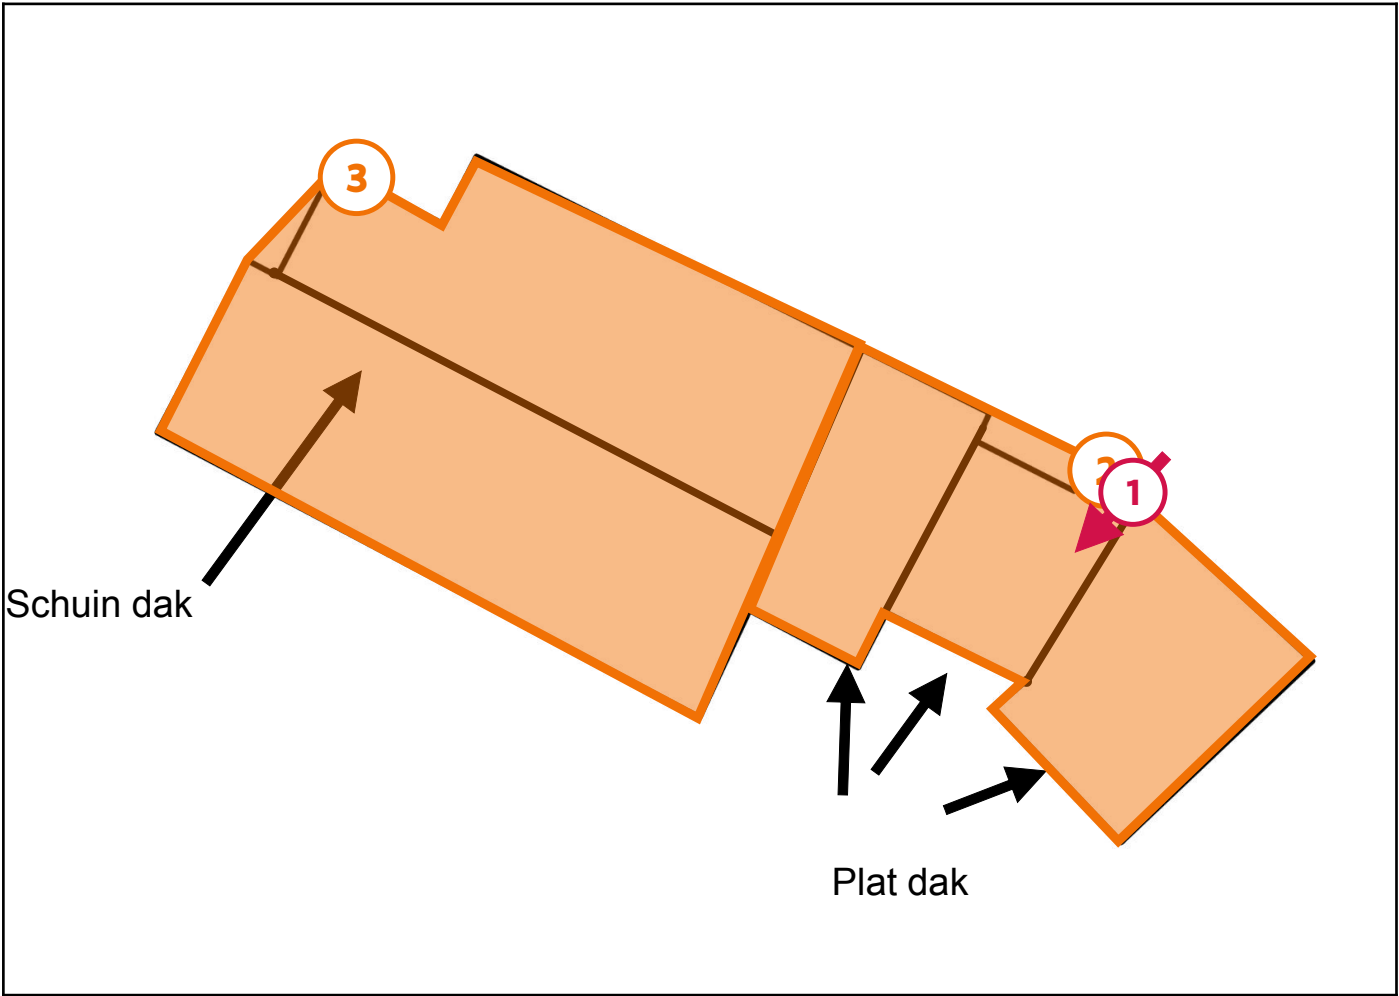
# Plan 1.5: Hoofdgebouw plan dak

| Beschrijving | Type | Actie |
|---|---|---|
| 1. Golfplaat | Asbestmateriaal | Dringend verwijderen |
| 2. Golfplaten dak | Asbestmateriaal | Verwijderen |
| 3. Leien dak onder overzet dak | Asbestmateriaal | Maatregelen nemen |

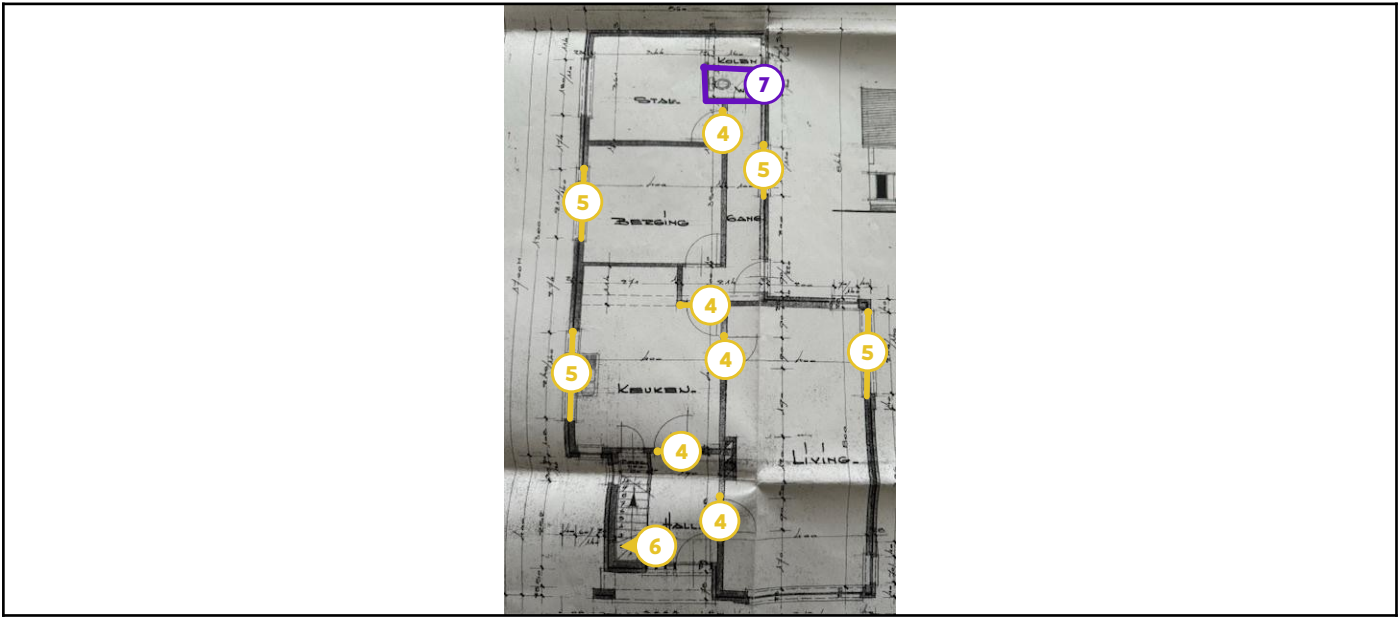
# Plan 1.6: Hoofdgebouw plan V-0

| Beschrijving | Type | Actie |
|---|---|---|
| 4. Massal dorpels | Asbestmateriaal | Zorgvuldig beheren |
| 5. Vensterbanken | Asbestmateriaal | Zorgvuldig beheren |
| 6. Bakeliet toepassing | Asbestmateriaal | Zorgvuldig beheren |
| 7. Tegellijm wc | Advies | - |

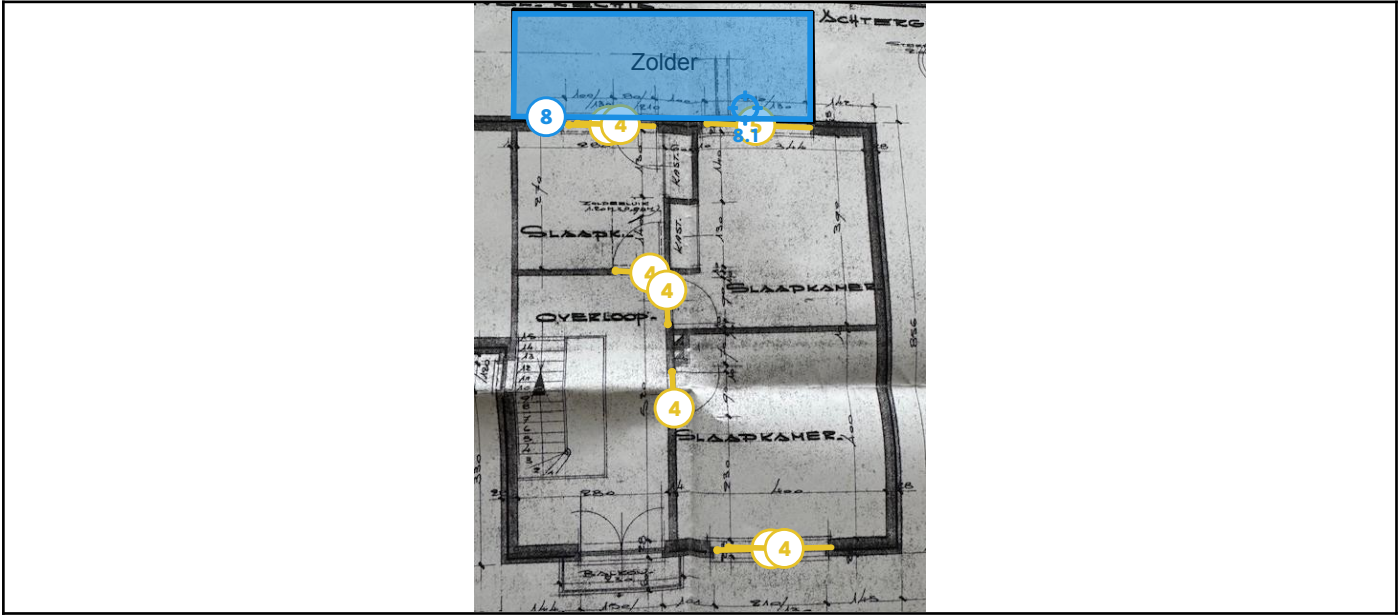
# Plan 1.7: Hoofdgebouw plan V+1

| Beschrijving | Type | Actie |
|---|---|---|
| 4. Massal dorpels | Asbestmateriaal | Zorgvuldig beheren |
| 5. Vensterbanken | Asbestmateriaal | Zorgvuldig beheren |
| 8. Roofing plat dak zolder | Geen asbest | - |

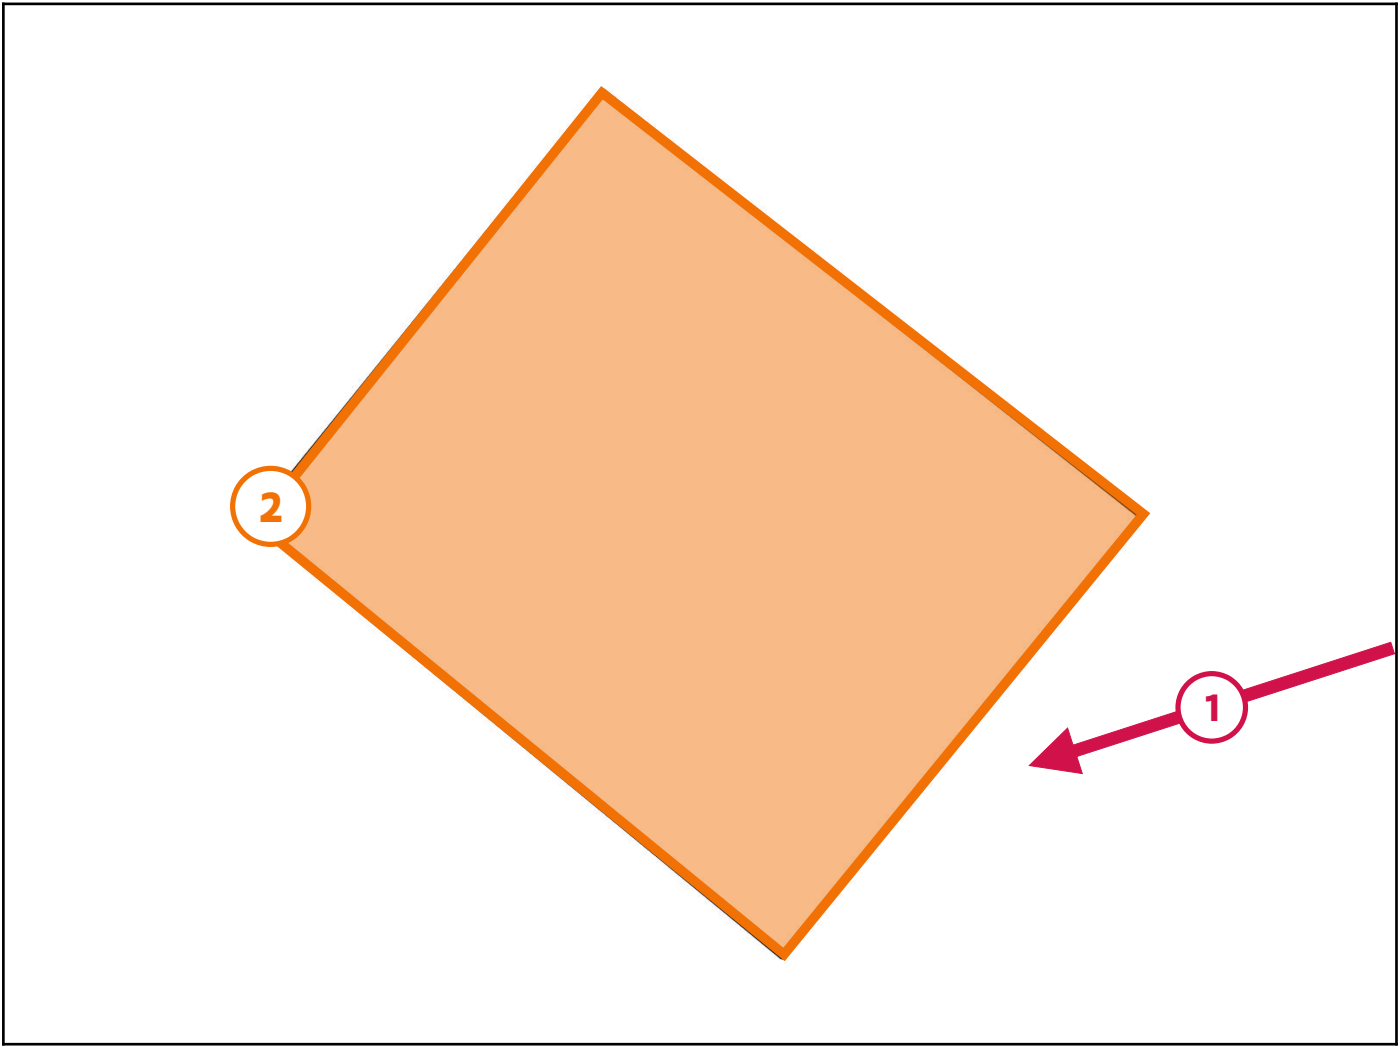
## Plan 2.1: Bijgebouw plan overkapping

| Beschrijving | Type | Actie |
|---|---|---|
| 1. Golfplaat | Asbestmateriaal | Dringend verwijderen |
| 2. Golfplaten dak | Asbestmateriaal | Verwijderen |

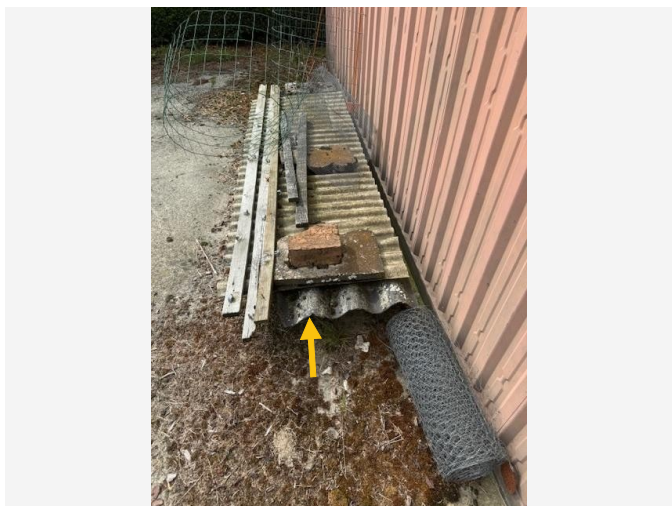
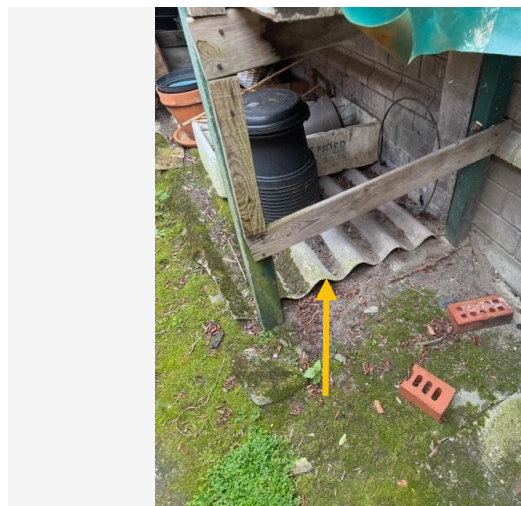
Het asbestmateriaal valt onder de mijlpaal van 2040.

**Dringend verwijderen**

| Beschrijving | Golfplaat |
| Asbestmaterialen | <ul style="list-style-type: none"><li>Dak- en gevelbekleding - Golfplaat</li></ul> |
| Hoeveelheid (gewicht - aantal) | <ul style="list-style-type: none"><li>10,00 kg - 2 stuks</li></ul> |

- Verwijder het asbestafval.

- Eenvoudige handelingen: mag via doe-het-zelf of door werknemer(s) met opleidingsattest eenvoudige handelingen  
De golfplaten kunnen dubbel verpakt afgevoerd worden bij de juiste instantie.

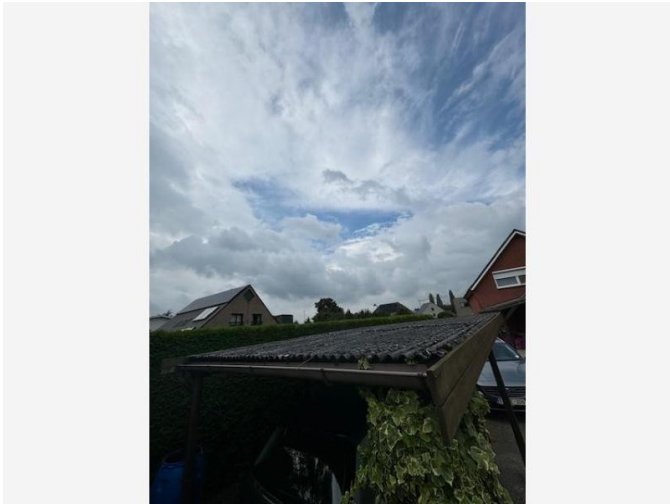
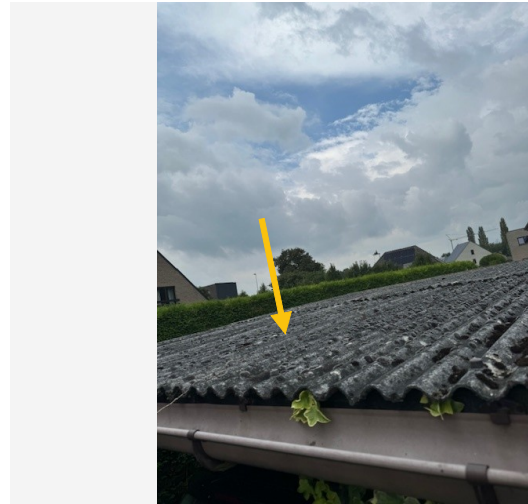
Het asbestmateriaal valt onder de mijlpaal van 2034.

Verwijderen

| Eindbeoordeling materiaalrisico | Verhoogd materiaalrisico en/of verhoogde kans op vezelvrijgave |

| Asbestsoort (vezeltype) | Crocidoliet aanwezig |
| Toestand van het materiaal | Matig beschadigd, matig verweerd |

| Beschrijving | Golfplaten dak |

- Verwijder dit asbestmateriaal zo snel mogelijk. Volg de toestand goed op.
- Hemelwater dat afspoelt van asbestcement daken of gevels kan asbestdeeltjes bevatten. Gebruik het enkel voor gesloten circuits (bv. spoelen toiletten). Reinig na het vervangen van het dak of de gevel de dakgoten en regenwaterput of -ton om asbesthoudend sediment of slib te verwijderen
- Voer bijkomende staalname(s) uit.

- Eenvoudige handelingen: mag via doe-het-zelf of door werknemer(s) met opleidingsattest eenvoudige handelingen  
Betreft een hechtgebonden asbesttoepassing die in het geheel verwijderd kan worden zonder het materiaal te moeten beschadigen, zorg voor voldoende PBM en dat er niemand in de nabije omgeving is. Golfplaten dubbel verpakt afvoeren.

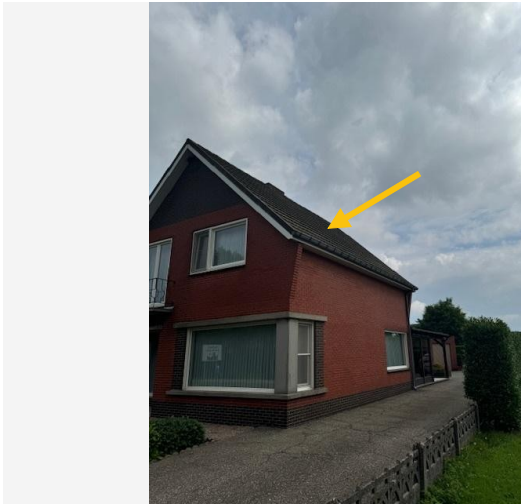
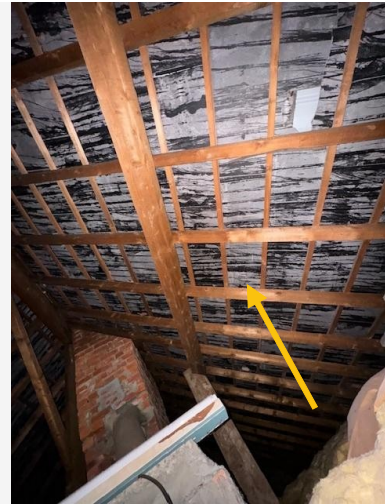
Het asbestmateriaal valt onder de mijlpaal van 2040.

Maatregelen nemen

| Eindbeoordeling materiaalrisico | Verhoogd materiaalrisico en/of verhoogde kans op vezelvrijgave |

| Asbestsoort (vezeltype) | Crocidoliet aanwezig |
| Toestand van het materiaal | Licht beschadigd, licht verweerd. Intact calciumsilicaatmateriaal of categorie III 'gebondenheid' |

| Beschrijving | Leien dak onder overzet dak |
| Opmerking | Leien dak aangetroffen onder een overzetdak. |

- Verwijder dit asbestmateriaal zo snel mogelijk. Volg de toestand goed op.

- Eenvoudige handelingen: mag via doe-het-zelf of door werknemer(s) met opleidingsattest eenvoudige handelingen  
Ik raad aan deze leien te laten verwijderen door een aannemer met opleidingsattest eenvoudige handelingen door de grote hoeveelheid en niet eenvoudige bereikbaarheid.

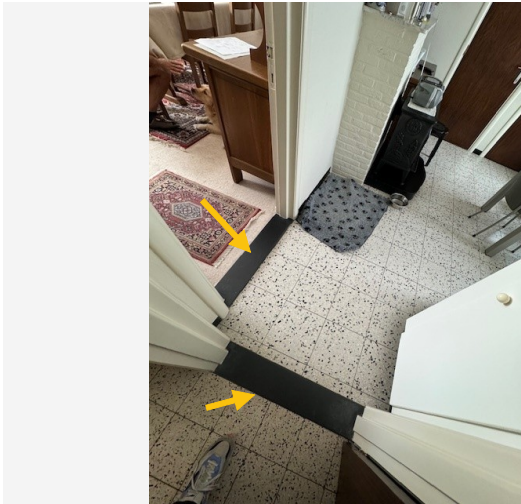
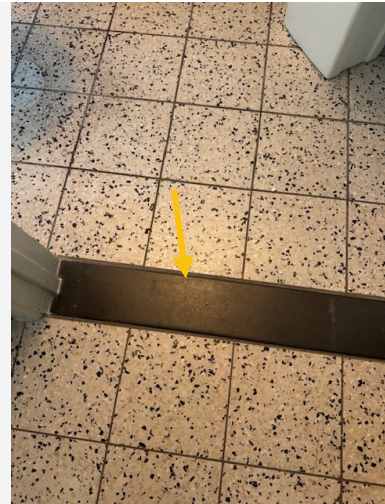
Het asbestmateriaal valt onder de mijlpaal van 2040.

Zorgvuldig beheren

| Eindbeoordeling materiaalrisico | Laag materiaalrisico en/of verlaagde kans op vezelvrijgave |

| Asbestsoort (vezeltype) | Alleen chrysotiel |
| Toestand van het materiaal | Licht beschadigd, licht verweerd. Intact calciumsilicaatmateriaal of categorie III 'gebondenheid' |

| Beschrijving | Massal dorpels |

- Zorg voor een veilig beheer. Vermijd het beschadigen van het asbestmateriaal. Controleer de toestand jaarlijks op wijzigingen.
- Voer bijkomende staalname(s) uit.

- Eenvoudige handelingen: mag via doe-het-zelf of door werknemer(s) met opleidingsattest eenvoudige handelingen  
Zorg voor voldoende PBM en dat er niemand in de nabije omgeving is, als de dorpels niet verwijderd kunnen worden zonder te breken raad ik aan dit te laten doen door een aannemer met opleidingsattest eenvoudige handelingen.

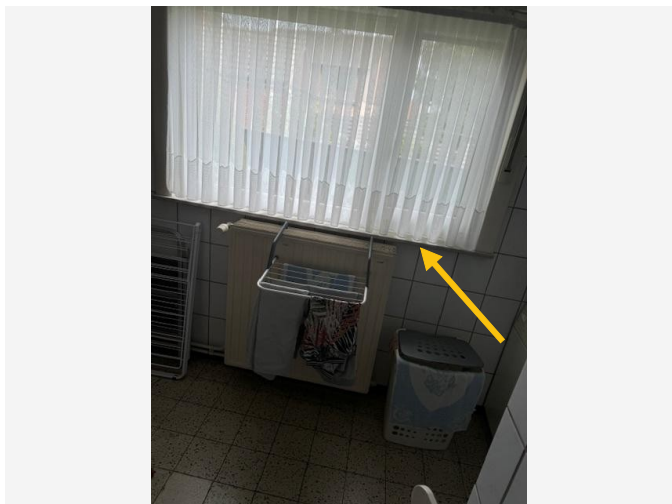
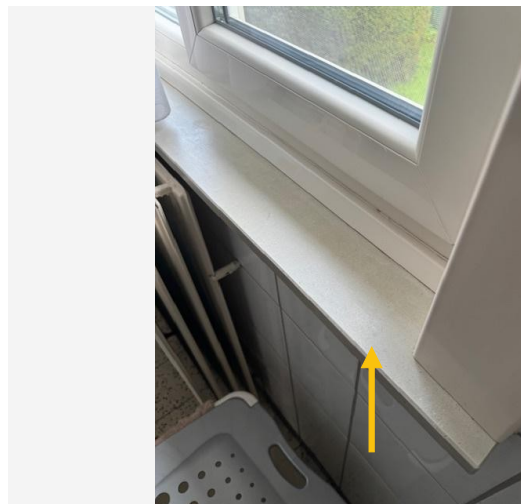
Het asbestmateriaal valt onder de mijlpaal van 2040.

Zorgvuldig beheren

| Eindbeoordeling materiaalrisico | Laag materiaalrisico en/of verlaagde kans op vezelvrijgave |

| Asbestsoort (vezeltype) | Alleen chrysotiel |
| Toestand van het materiaal | Licht beschadigd, licht verweerd. Intact calciumsilicaatmateriaal of categorie III 'gebondenheid' |

| Beschrijving | Vensterbanken |

- Zorg voor een veilig beheer. Vermijd het beschadigen van het asbestmateriaal. Controleer de toestand jaarlijks op wijzigingen.
- Voer bijkomende staalname(s) uit.

- Eenvoudige handelingen: mag via doe-het-zelf of door werknemer(s) met opleidingsattest eenvoudige handelingen  
Betreft een hechtgebonden asbesttoepassing die in het geheel verwijderd kan worden zonder het materiaal te moeten beschadigen, zorg voor voldoende PBM en dat er niemand in de nabije omgeving is.

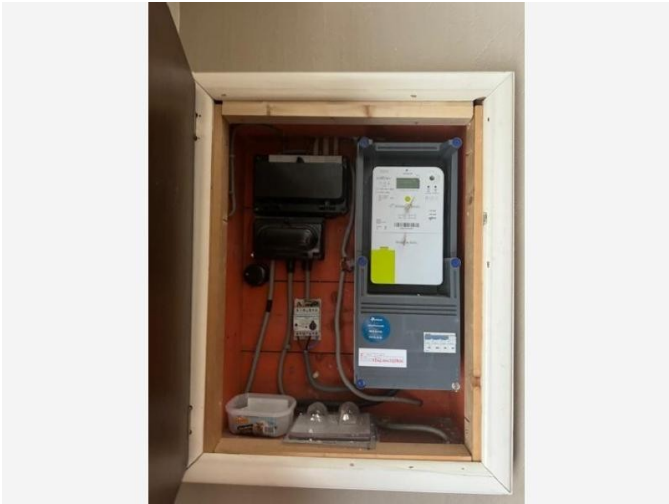
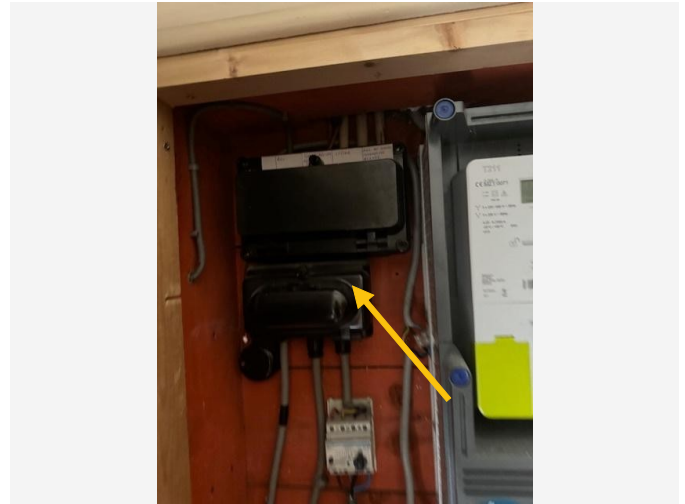
Het asbestmateriaal valt onder de mijlpaal van 2040.

Zorgvuldig beheren

| Eindbeoordeling materiaalrisico | Laag materiaalrisico en/of verlaagde kans op vezelvrijgave |

| Asbestsoort (vezeltype) | Crocidoliet aanwezig |
| Toestand van het materiaal | Onbeschadigd, niet verweerd |

| Beschrijving | Bakeliet toepassing |

- Zorg voor een veilig beheer. Vermijd het beschadigen van het asbestmateriaal. Controleer de toestand jaarlijks op wijzigingen.
- Voer bijkomende staalname(s) uit.

- Eenvoudige handelingen: mag via doe-het-zelf of door werknemer(s) met opleidingsattest eenvoudige handelingen  
Zorg voor voldoende PBM en dat er niemand in de nabije omgeving is, verwijderen zonder te breken.

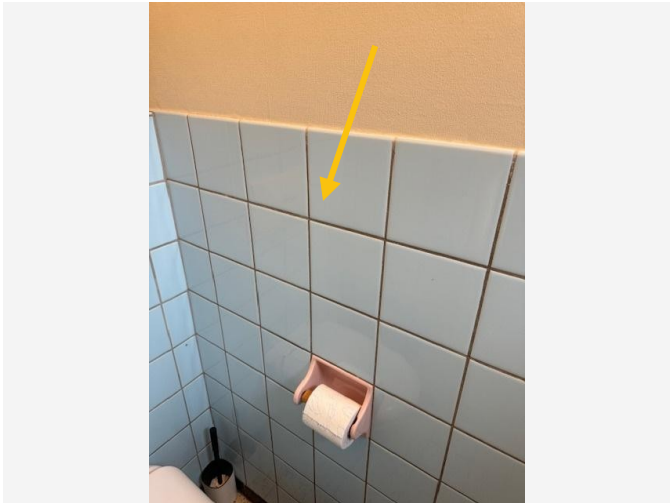
Vrije foto

De tegellijm kan asbest bevatten, geen staalnamen uitgevoerd wegens niet destructief onderzoek.

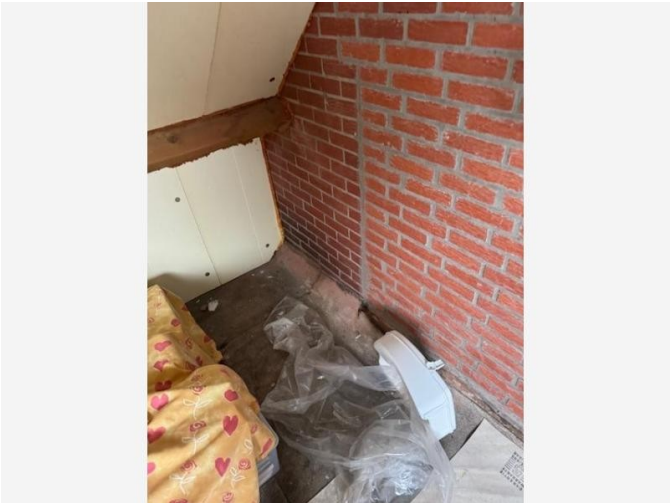
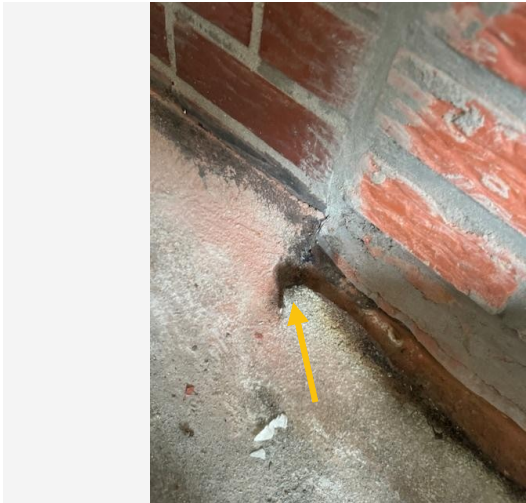
Geen asbest

| # | Type | Referentie | Resultaat |
|---|---|---|---|
| 8.1 | Puntmonster | MM-03 | Geen asbest |

| Beschrijving | Roofing plat dak zolder |

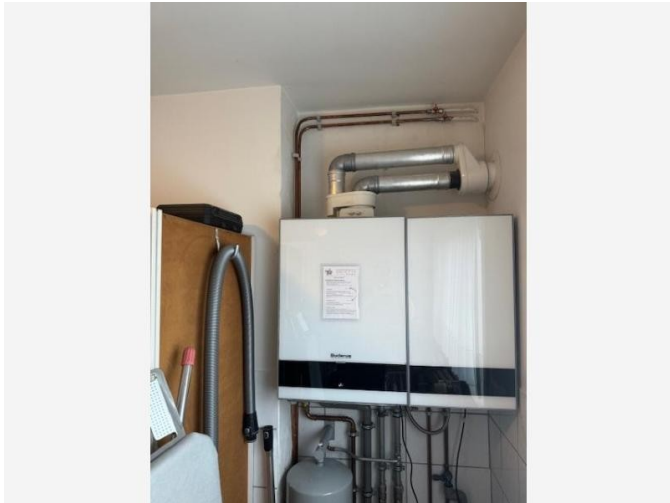
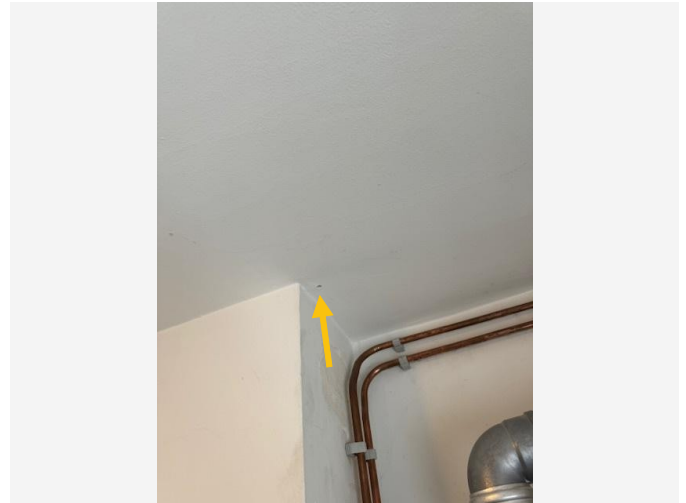
## Fiche 9: Pleisterwerk plafond

Geen asbest

| # | Type | Referentie | Resultaat |
|---|---|---|---|
| 9.1 | Mengmonster | MM-02 | Geen asbest |
