# Asbestinventarisatetest

Vijfde Liniestraat 82, 3110 Rotselaar

Attestnummer : 20250323-000023.000

Uitgegeven op : 23.03.2025

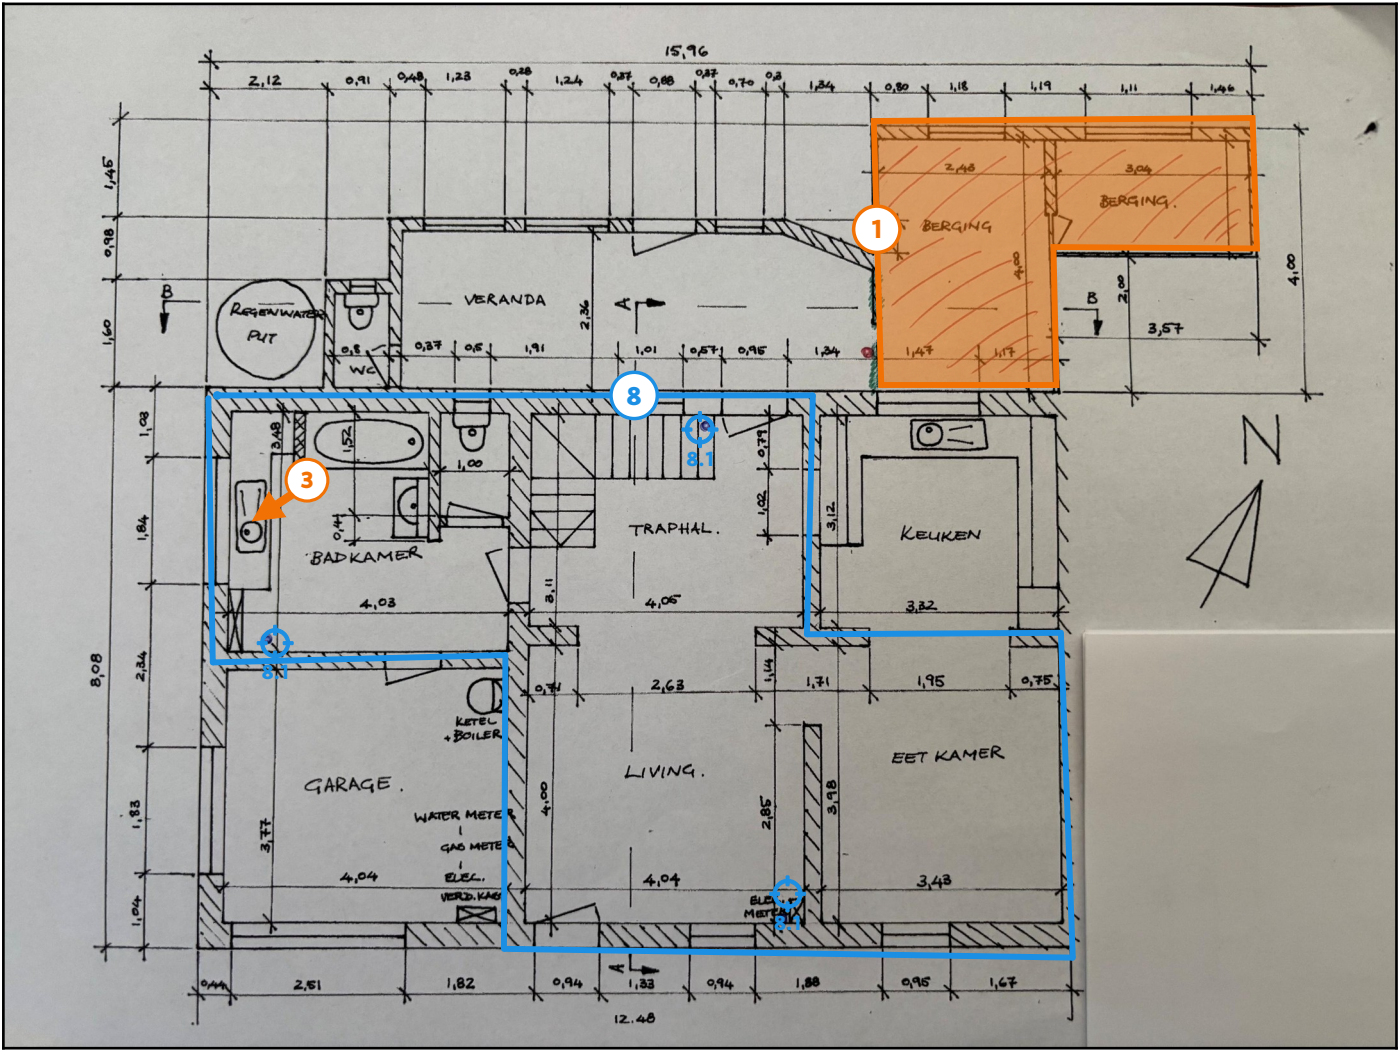
# Plan 1.1: Plan - Gelijkvloers

| Beschrijving | Type | Actie |
|---|---|---|
| 1. Dakbedekking - werkhuis en berging - golfplaten | Asbestmateriaal | Verwijderen |
| 3. Dreunplaat - keuken | Asbestmateriaal | Verwijderen |
| 8. Pleisterwerk muren | Geen asbest | - |

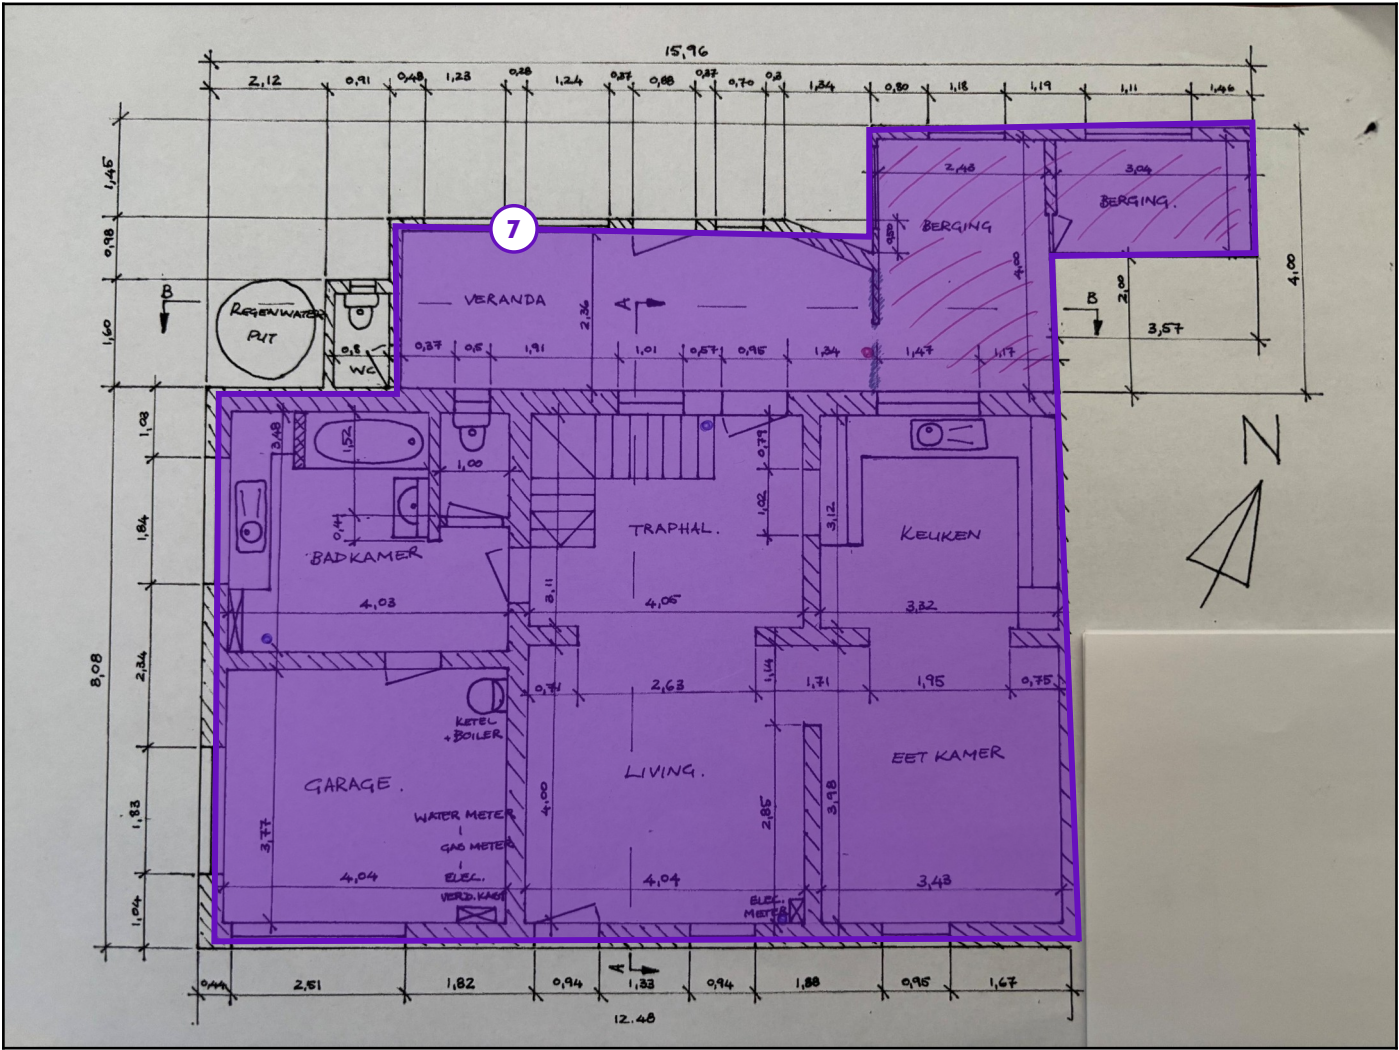
# Plan 1.2: Plan - Gelijkvloers

| Beschrijving | Type | Actie |
|---|---|---|
| 7. Ontbrekend pleisterwerk- plafonds | Advies | - |

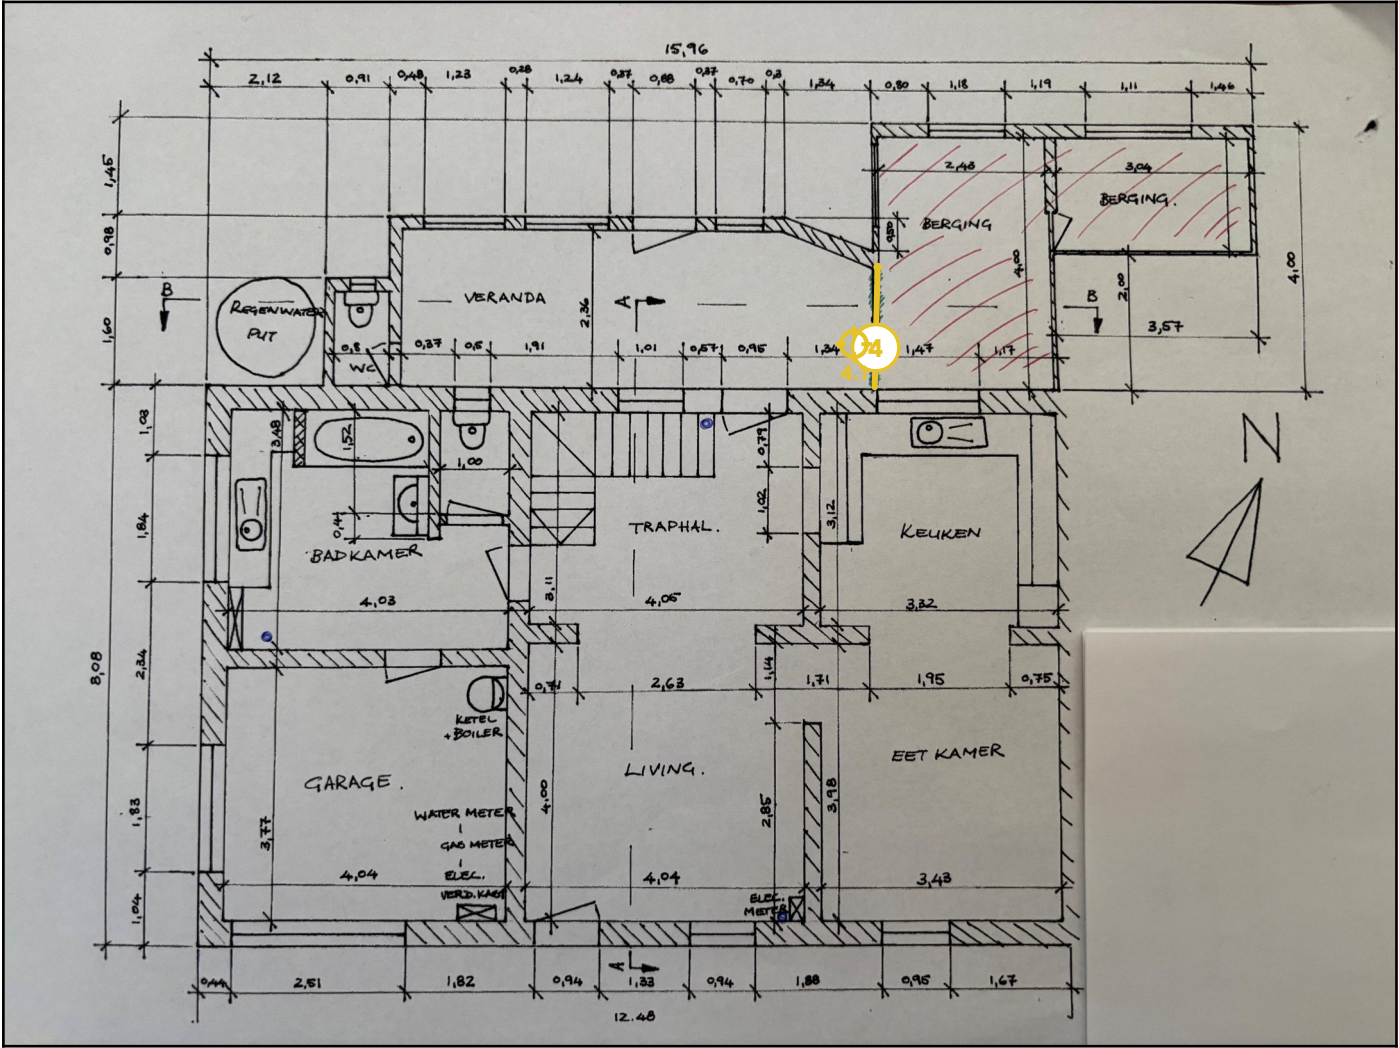
# Plan 1.3: Plan - Gelijkvloers

| Beschrijving | Type | Actie |
|---|---|---|
| 4. Plaat veranda | Asbestmateriaal | Zorgvuldig beheren |

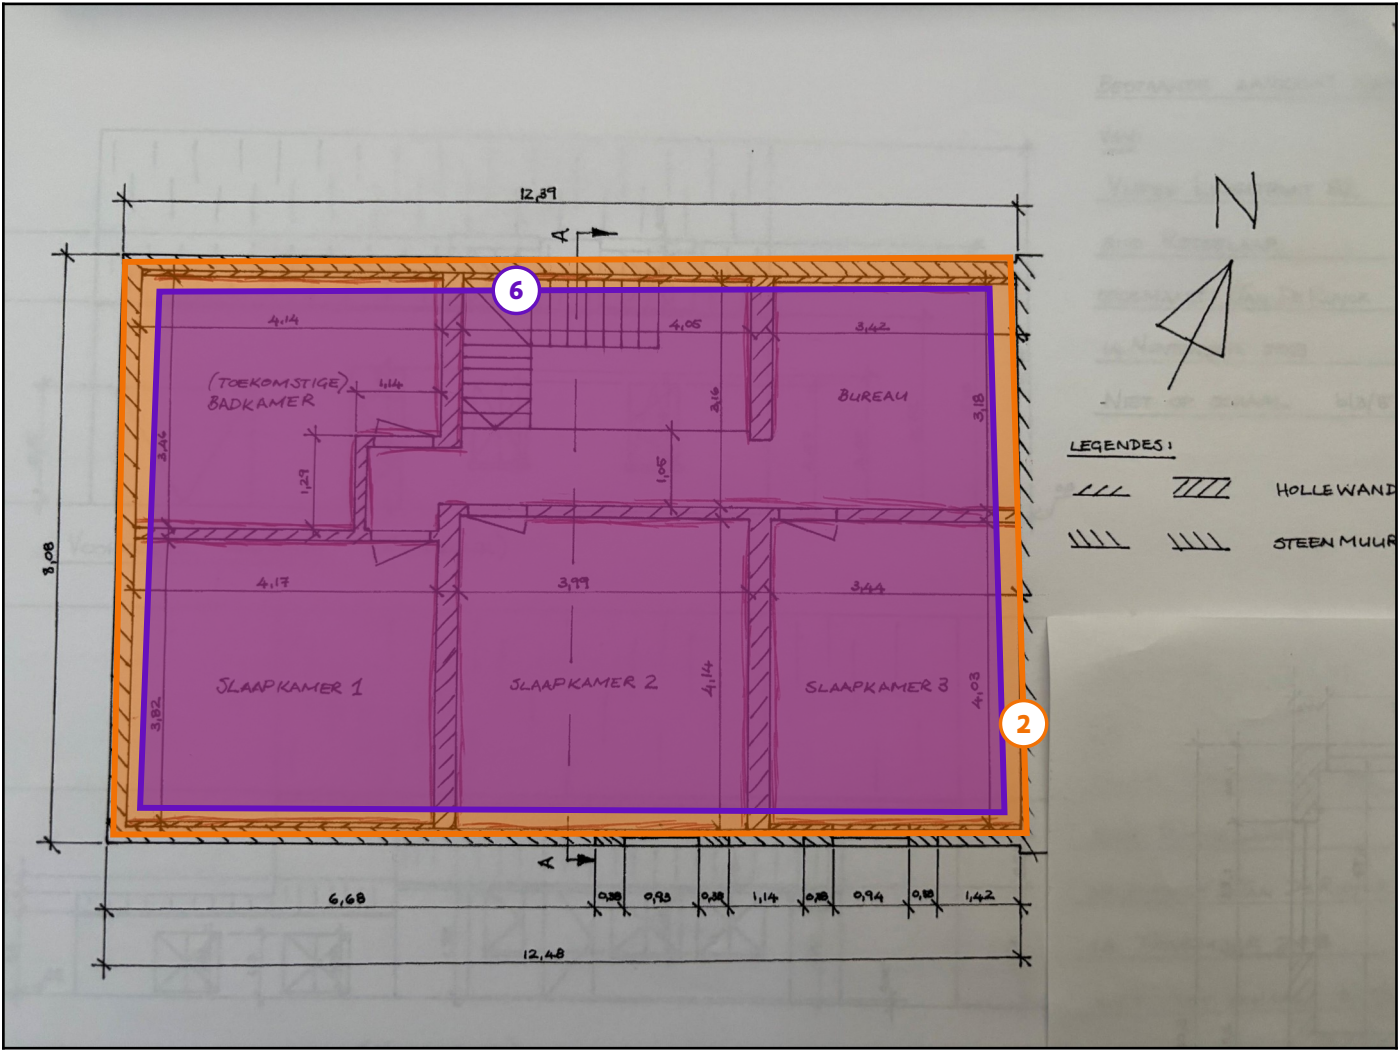
# Plan 1.4: Plan - Verdieping

| Beschrijving | Type | Actie |
|---|---|---|
| 2. Dakbedekking- hoofdgebouw - leien | Asbestmateriaal | <a href="#">Verwijderen</a> |
| 6. Ontbrekend onderdak | Advies | - |

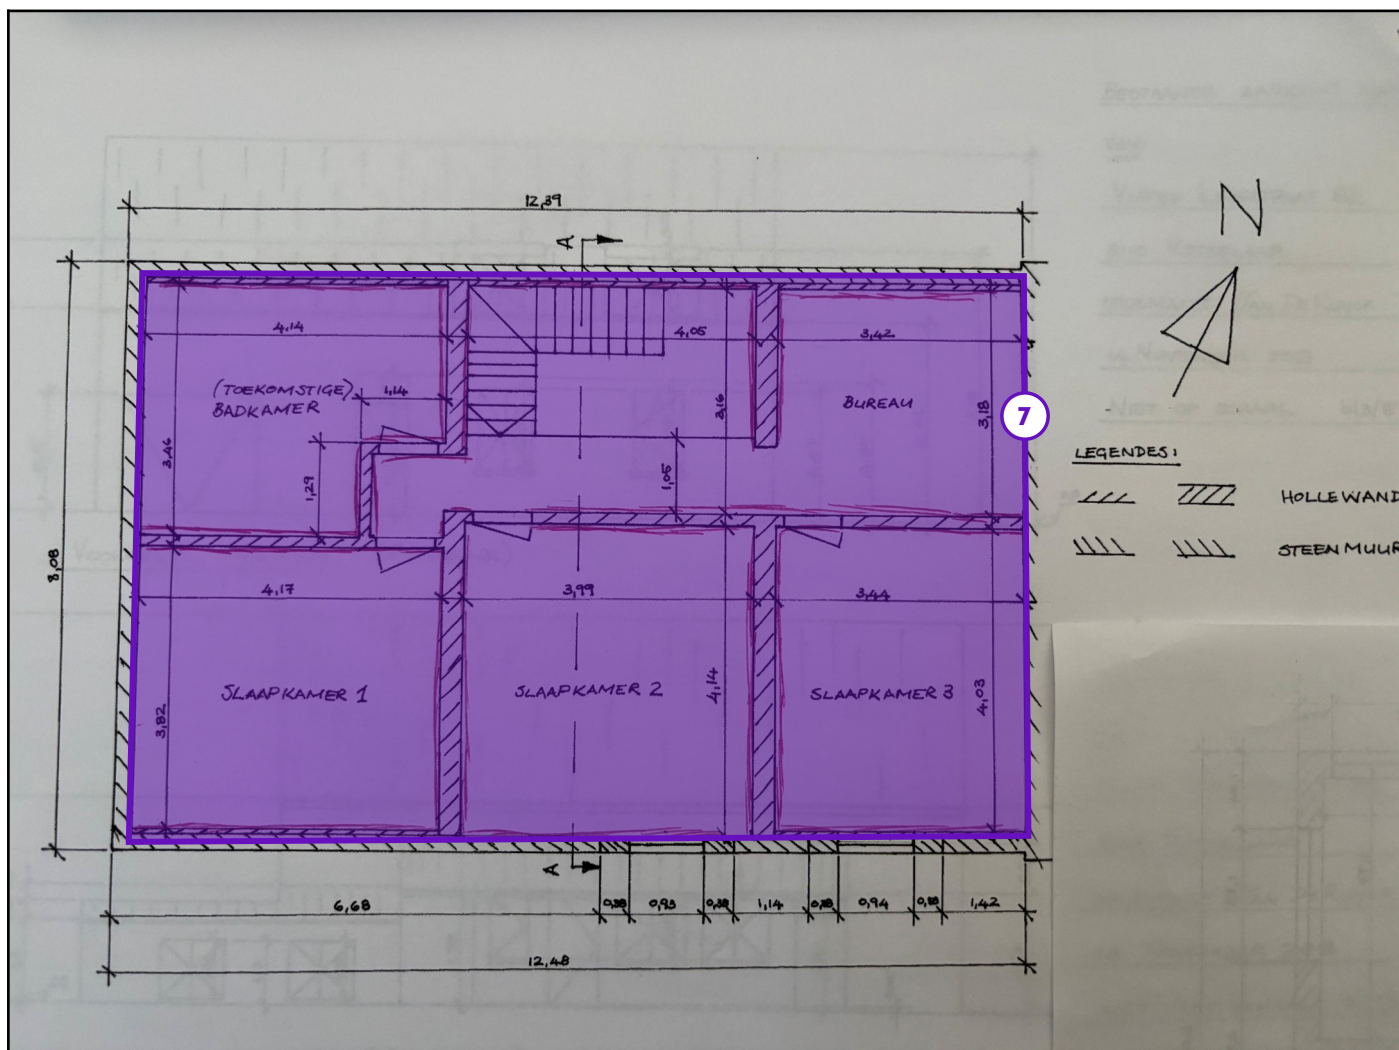
## Plan 1.5: Plan - Verdieping

| Beschrijving | Type | Actie |
|---|---|---|
| 7. Ontbrekend pleisterwerk- plafonds | Advies | - |

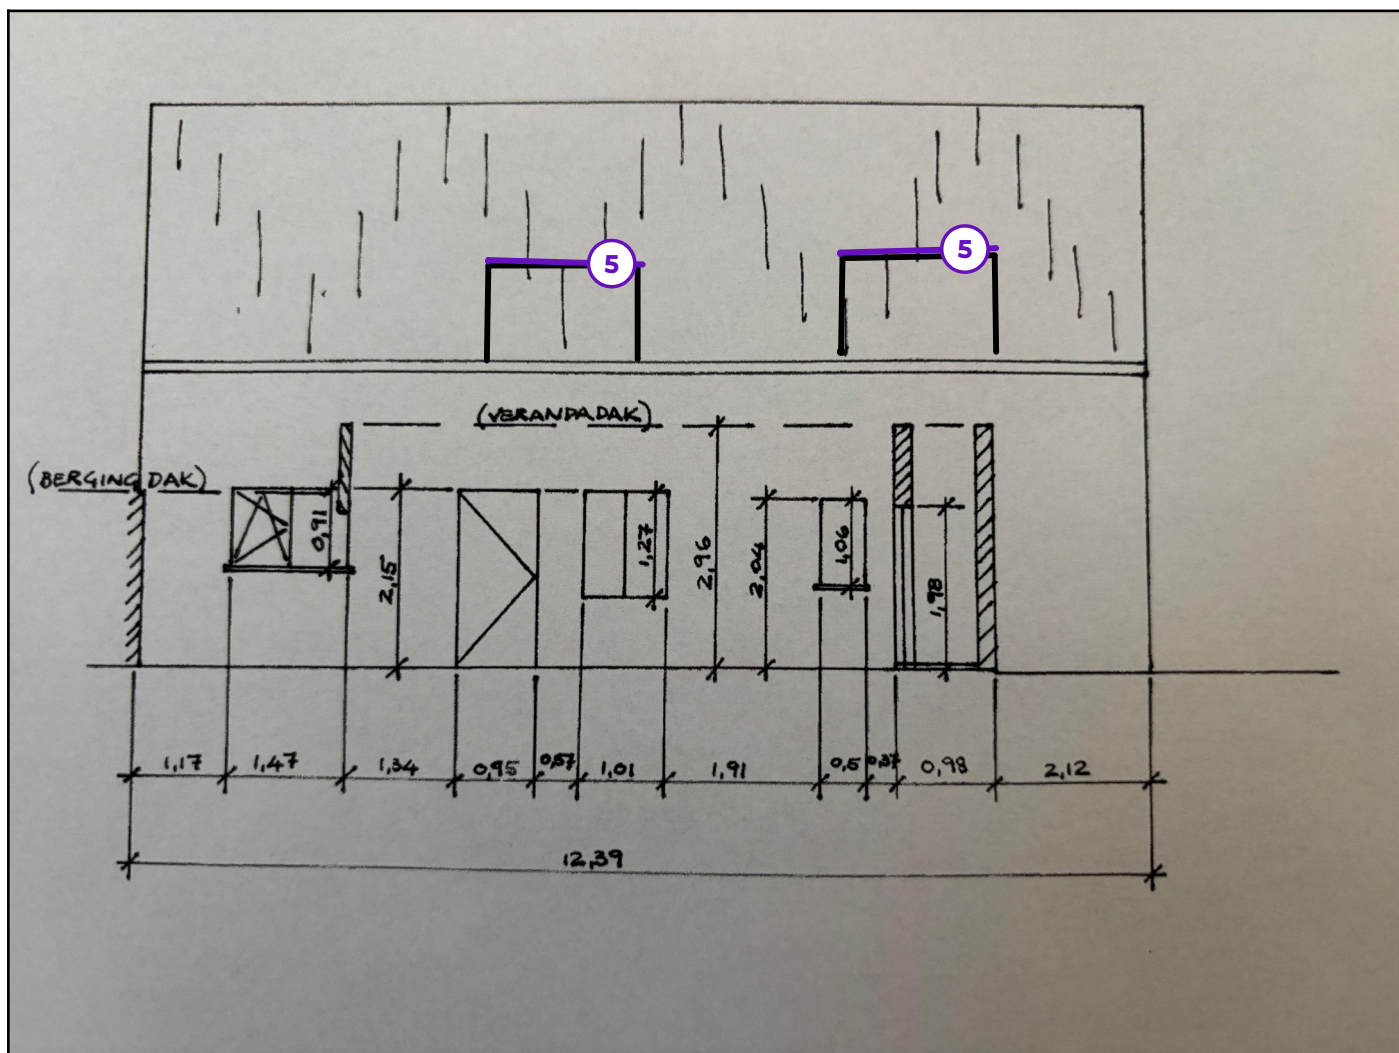
## Plan 1.6: Plan - voorgevel

| Beschrijving | Type | Actie |
|---|---|---|
| 5. Dakkapel bedekking | Beperking | - |

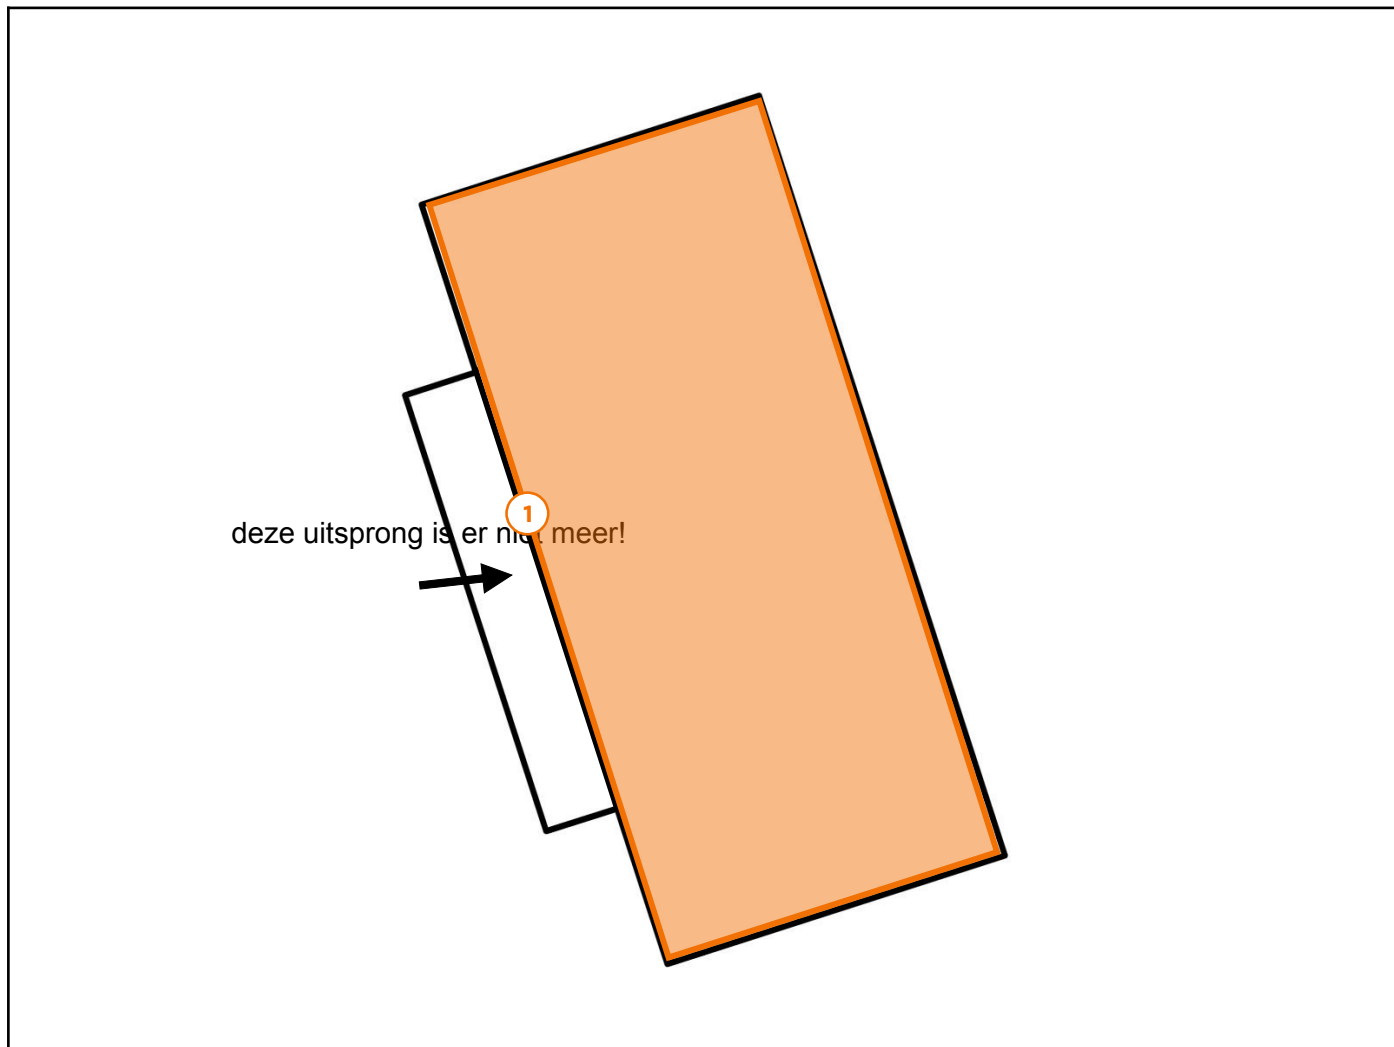
## Plan 2.1: Bijgebouw plan

| Beschrijving | Type | Actie |
|---|---|---|
| 1. Dakbedekking - werkhuis en berging - golfplaten | Asbestmateriaal | <a href="#">Verwijderen</a> |

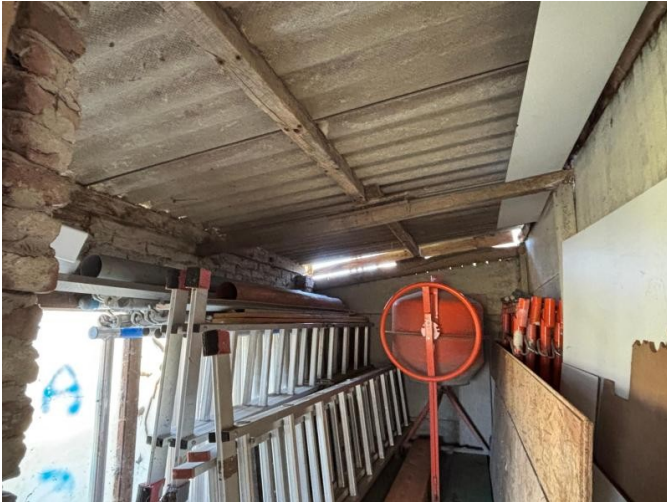
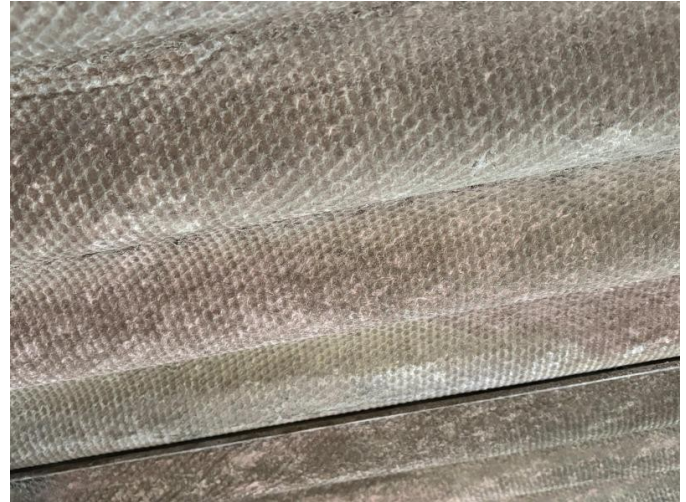
# Fiche 1: Dakbedekking - werkhuis en berging - golfplaten

| Eindbeoordeling materiaalrisico | Verhoogd materiaalrisico en/of verhoogde kans op vezelvrijgave |

| Asbestsoort (vezeltype) | Crocidoliet aanwezig |
| Toestand van het materiaal | Licht beschadigd, licht verweerd. Intact calciumsilicaatmateriaal of categorie III 'gebondenheid' |

| Beschrijving | Dakbedekking - werkhuis en berging - golfplaten |
| Hoeveelheid (oppervlakte - aantal) | <ul style="list-style-type: none"><li>• 56,00 m<sup>2</sup> - 1 stuk</li></ul> |

Verwijderen

- Zorg voor een veilig beheer. Vermijd het beschadigen van het asbestmateriaal. Controleer de toestand jaarlijks op wijzigingen.
- Hemelwater dat afspoelt van asbestcement daken of gevels kan asbestdeeltjes bevatten. Gebruik het enkel voor gesloten circuits (bv. spoelen toiletten). Reinig na het vervangen van het dak of de gevel de dakgoten en regenwaterput of -ton om asbesthoudend sediment of slib te verwijderen

- Eenvoudige handelingen: mag via doe-het-zelf of door werknemer(s) met opleidingsattest eenvoudige handelingen  
Voor golfplaten voorziet de wet geen verplichting om deze asbestverdachte toepassing te laten verwijderen door een firma met een opleidingsattest eenvoudige handelingen. U mag, in principe, ongeacht beschadigingen of vrije asbestvezels, deze asbesttoepassing zelf verwijderen met inachtneming van de nodige veiligheidsmaatregelen om uzelf en uw omgeving te beschermen (dragen van mondmasker FFP3, handschoenen, wegwerpovertrek met beschermingsgraad CAT III type 5,6). Een beschadigde asbesttoepassing in slechte staat kan makkelijk verder breken of vergruizen. Er komen dan schadelijke asbestvezels vrij die ingeademd kunnen worden.

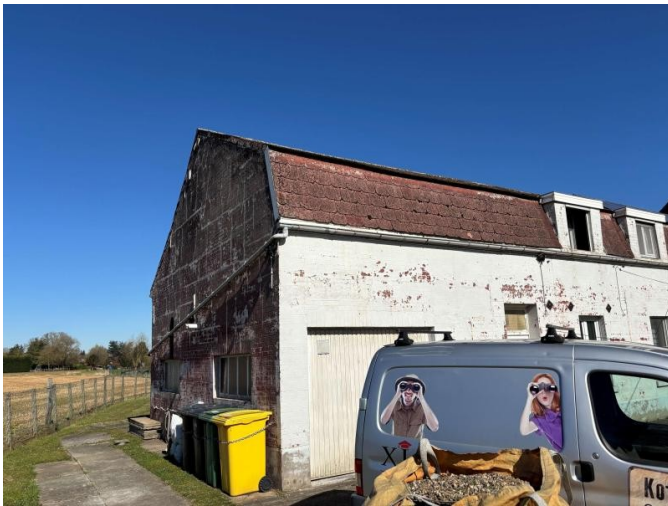
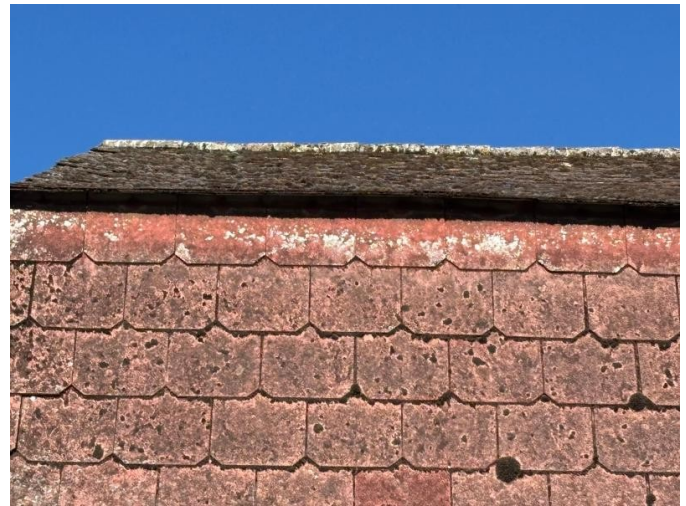
| Eindbeoordeling materiaalrisico | Verhoogd materiaalrisico en/of verhoogde kans op vezelvrijgave |

| Asbestsoort (vezeltype) | Crocidoliet aanwezig |
| Toestand van het materiaal | Licht beschadigd, licht verweerd. Intact calciumsilicaatmateriaal of categorie III 'gebondenheid' |

| Beschrijving | Dakbedekking- hoofdgebouw - leien |
| Hoeveelheid (oppervlakte - aantal) | • 130,00 m <sup>2</sup> - 1 stuk |

Verwijderen

- Verwijder dit asbestmateriaal zo snel mogelijk. Volg de toestand goed op.

- Eenvoudige handelingen: mag via doe-het-zelf of door werknemer(s) met opleidingsattest eenvoudige handelingen  
Voor dakleien voorziet de wet geen verplichting om deze asbestverdachte toepassing te laten verwijderen door een firma met een opleidingsattest eenvoudige handelingen. U mag, in principe, ongeacht beschadigingen of vrije asbestvezels, deze asbesttoepassing zelf verwijderen met inachtneming van de nodige veiligheidsmaatregelen om uzelf en uw omgeving te beschermen (dragen van mondmasker FFP3, handschoenen, wegwerpovertrek met beschermingsgraad CAT III type 5,6). Een beschadigde asbesttoepassing in slechte staat kan makkelijk verder breken of vergruizen. Er komen dan schadelijke asbestvezels vrij die ingeademd kunnen worden.

1. leien mogen niet breken of beschadigd worden (nooit gooien of breken)
2. besproei de leien met speciaal fixeermiddel (per keer +- 5m<sup>2</sup>)
3. bevestigingsnagel lei losmaken d.m.v. klauwhamer met blokje hout eronder om beschadiging te vermijden
4. leien één voor één losmaken
5. leien één voor één voorzichtig stapelen in een asbestafvalzak (niet breken)
6. met het asbestafval kunt u terecht op het recyclagepark of bij een geregistreerde asbestinzamelaar.

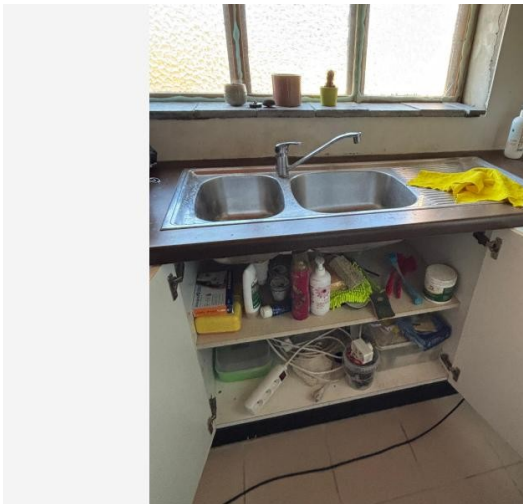
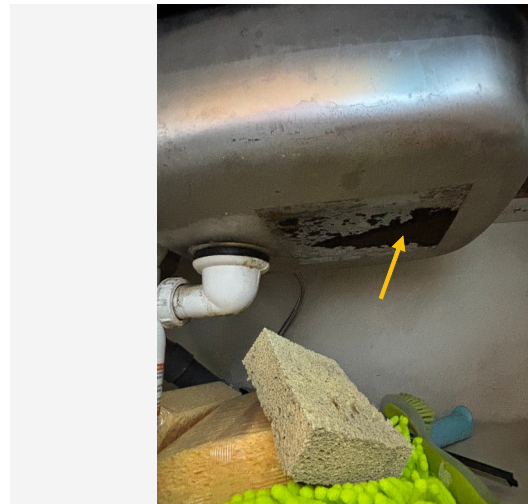
| Eindbeoordeling materiaalrisico | Verhoogd materiaalrisico en/of verhoogde kans op vezelvrijgave |

| Asbestsoort (vezeltype) | Crocidoliet aanwezig |
| Toestand van het materiaal | Licht beschadigd, licht verweerd. Intact calciumsilicaatmateriaal of categorie III 'gebondenheid' |

| Beschrijving | Dreunplaat - keuken |
| Opmerking | <p>Er werd op vraag van de eigenaar geen staal genomen gezien deze spoelbak waarschijnlijk met de verdere renovatie zal worden weggenomen.</p> <p>Er is dus een redelijk vermoeden dat ze asbesthoudend is maar zonder staalname kan men deze niet uitsluiten.</p> |

Verwijderen

Er wordt echter aangeraden om de pompbak in zijn geheel weg te nemen.

Indien mogelijk de grond errond afdekken, de pompbak voorzichtig verwijderen, extra fixeren op de dreunplaat, niet breken , niet gooien, onmiddellijk verpakken of voorzichtig in de container met asbest bag plaatsen.

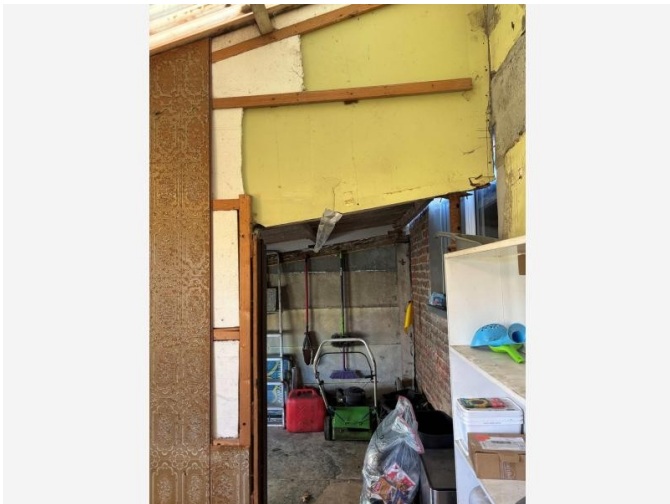
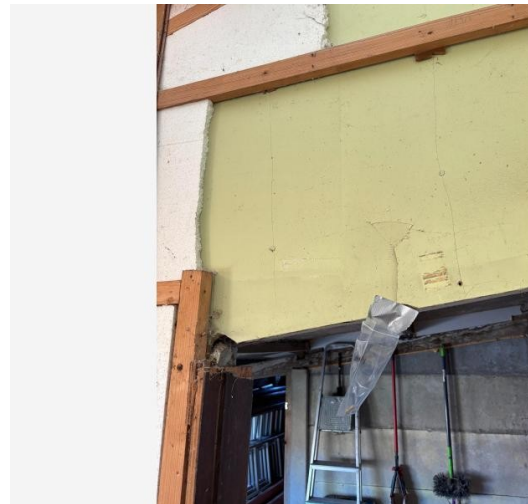
| Eindbeoordeling materiaalisico | Laag materiaalisico en/of verlaagde kans op vezelvrijgave |

| Asbestsoort (vezeltype) | Alleen chrysotiel |
| Toestand van het materiaal | Licht beschadigd, licht verweerd. Intact calciumsilicaatmateriaal of categorie III 'gebondenheid' |

| # | Type | Referentie | Resultaat |
|---|---|---|---|
| 4.1 | Puntmonster | MM02 | Chrysotiel |

| Beschrijving | Plaat veranda |
| Hoeveelheid (oppervlakte - dikte - aantal) | <ul style="list-style-type: none"><li>• 4,00 m<sup>2</sup> - 0,50 cm - 1 stuk</li></ul> |

Zorgvuldig beheren

- Zorg voor een veilig beheer. Vermijd het beschadigen van het asbestmateriaal. Controleer de toestand jaarlijks op wijzigingen.

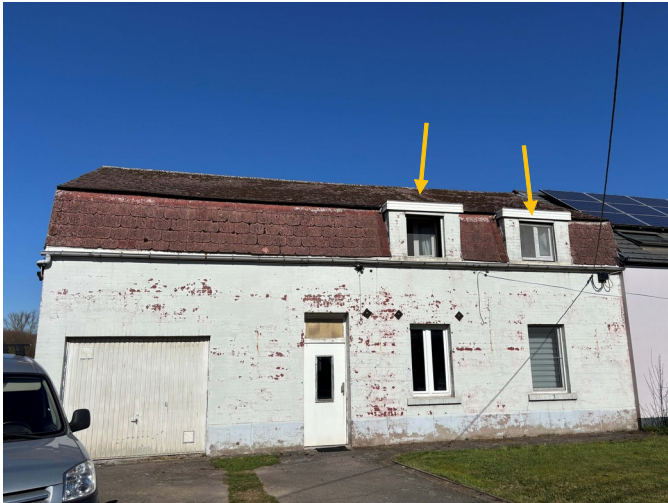
*Situeringsfoto*

**Reden:** Het te onderzoeken materiaal situeert zich hoger dan 3,50 m te rekenen vanaf een veilige ondergrond

**Uitleg van de asbestdeskundige:** Gezien de hoogte meer dan 3.5 bedraagt kon men geen inspectie uitvoeren boven de dakkapel. Men kan dus niet uitsluiten of hier oude roofing op ligt. Bij werken wordt aangeraden deze na te kijken en/ of te bemonsteren en te verwijderen.

Volgens de eigenaar ligt er plaatstaal op.

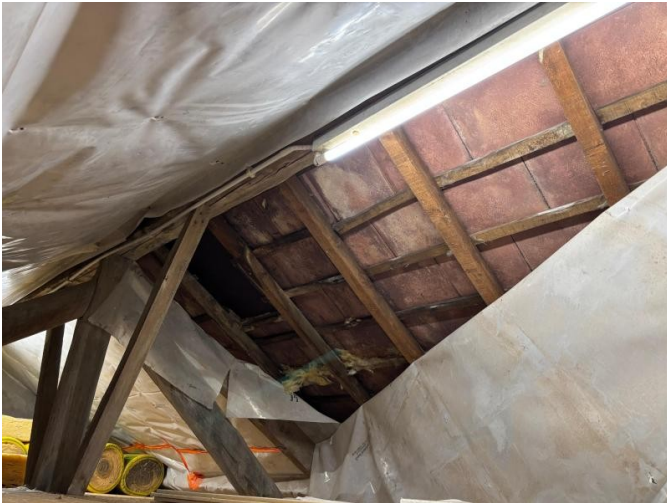
Geen onderdak aanwezig in het hoofdgebouw. Isolatie met minerale wol rechtstreeks onder de leien.

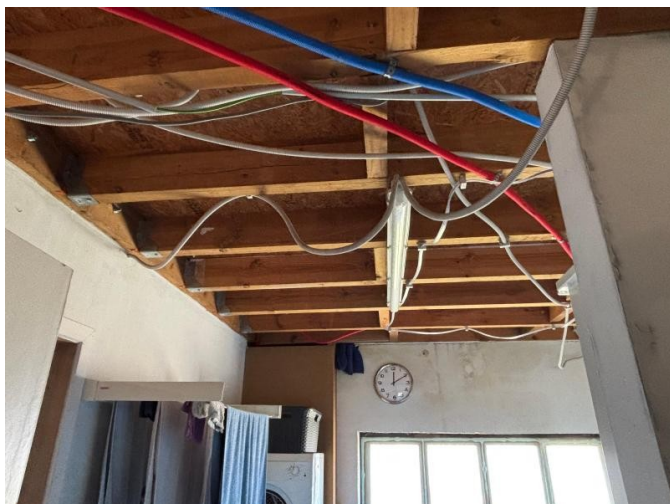
Geen pleisterwerk te vinden aan de plafonds. Op de gelijkvloers kon men de houten vloeren van de eerste verdieping zien. Op de eerste verdieping was het plafond reeds afgewerkt met gyproc.

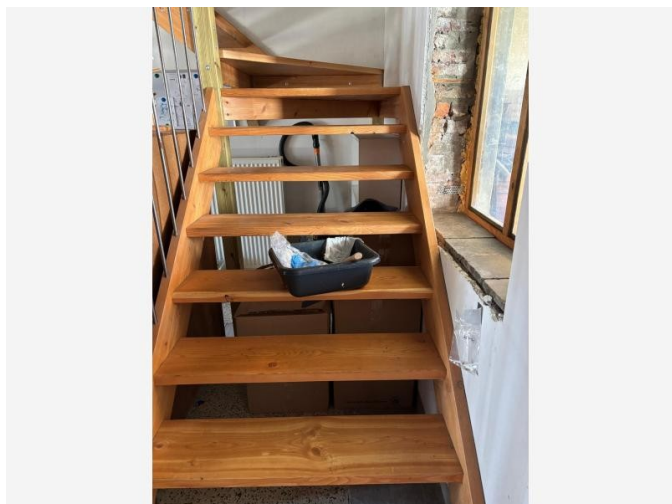
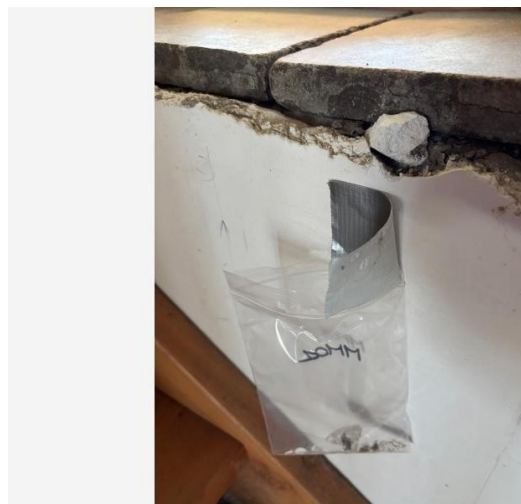
## Fiche 8: Pleisterwerk muren

Geen asbest

| # | Type | Referentie | Resultaat |
|---|---|---|---|
| 8.1 | Mengmonster | MM01 | Geen asbest |
