# Asbestinventarisatetest

Mermansstraat 56, 2300 Turnhout

Attestnummer : 20230206-000496.000

**Niet-asbestveilig**

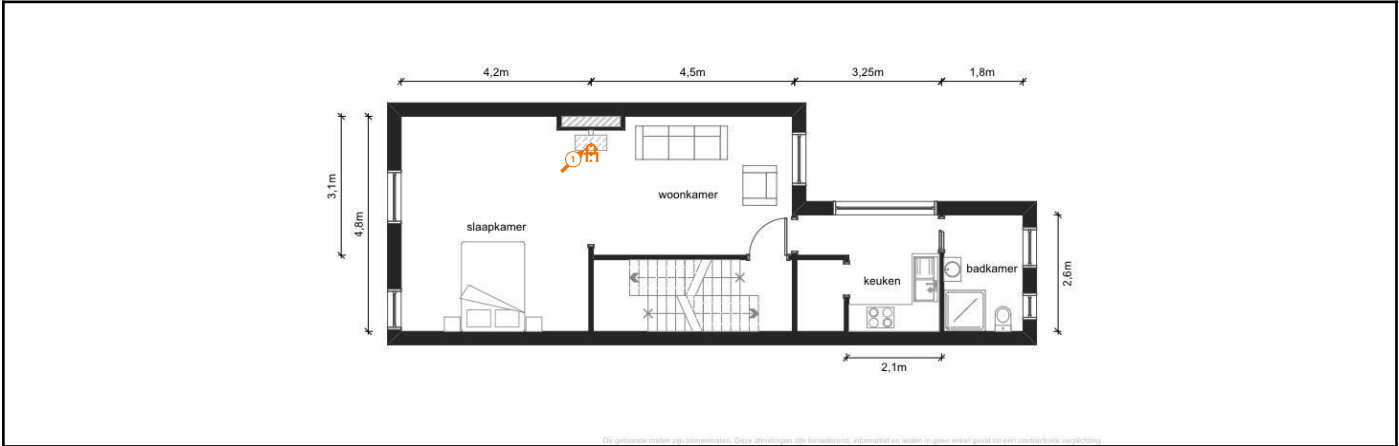
# Plan 1.2: verdiep 1 plan

| Beschrijving | Type | Actie |
|---|---|---|
| 1. Koort kachel | Asbestmateriaal | Verwijderen |

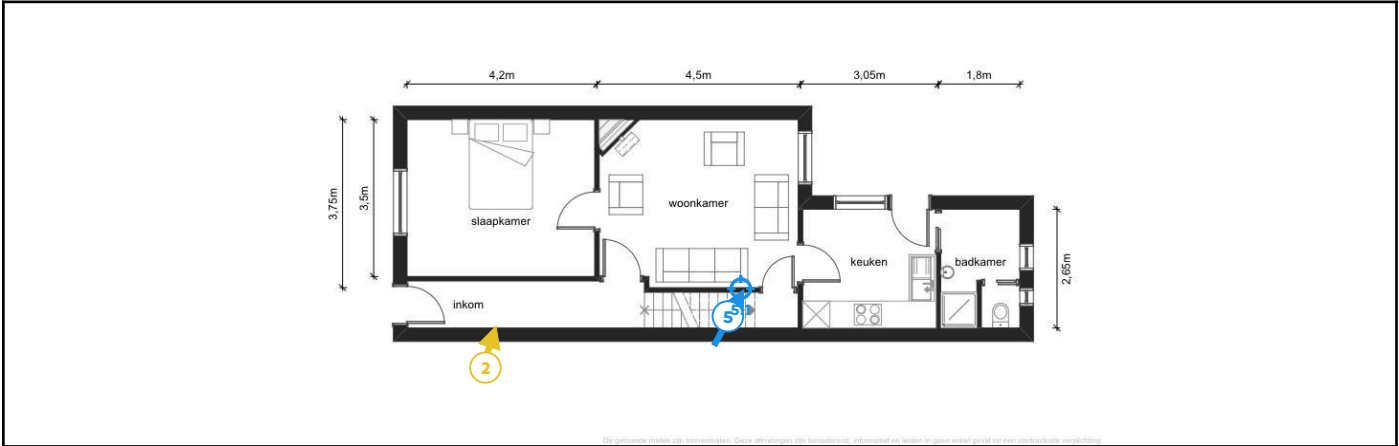
# Plan 1.3: gelijkvloers plan

| Beschrijving | Type | Actie |
|---|---|---|
| 2. Cement pijp | Asbestmateriaal | Zorgvuldig beheren |

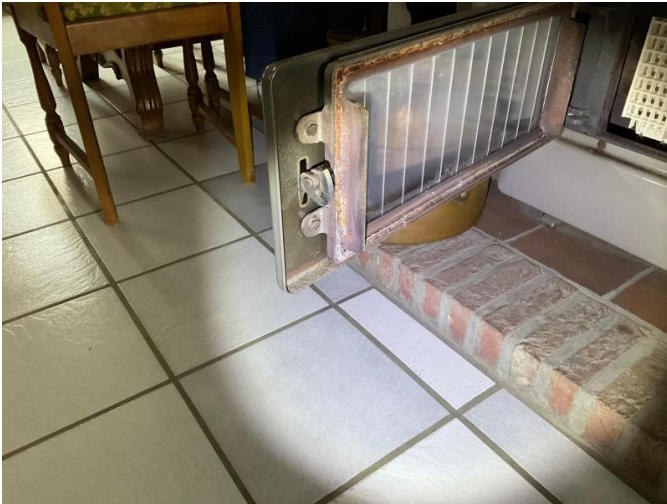
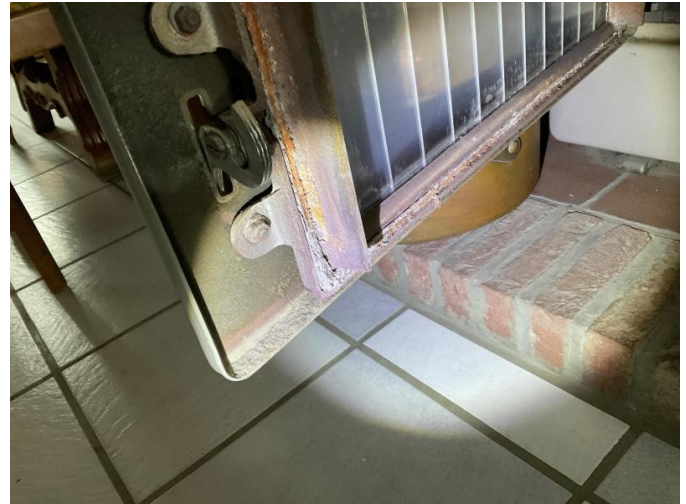
| Fiche 1: Koort kachel..... | 11 |

Het asbestmateriaal valt onder de mijlpaal van 2034.

| Eindbeoordeling materiaalrisico | Laag materiaalrisico en/of verlaagde kans op vezelvrijgave |

| Gebondenheid | Categorie 3: niet-hechtgebonden met weinig of geen matrix |
| Asbestsoort (vezeltype) | Alleen chrysotiel |
| Asbestconcentratie | Hoog ( $\geq 50\%$ ) |
| Toestand van het materiaal | Matig beschadigd, matig verweerd |

| Beschrijving | Koort kachel |
| Asbestmateriaal | Koord, lint, band, strip |

- Verwijder dit asbestmateriaal zo snel mogelijk. Volg de toestand goed op.

- Eenvoudige handelingen: mag via doe-het-zelf of door werknemer(s) met opleidingsattest eenvoudige handelingen  
De asbest toepassing is niet-hechtgebonden en bevindt zich binnen in het pand. Door de kleine hoeveelheid mag deze door de particulier zelf verwijderd worden (doe-het-zelf pakketten)

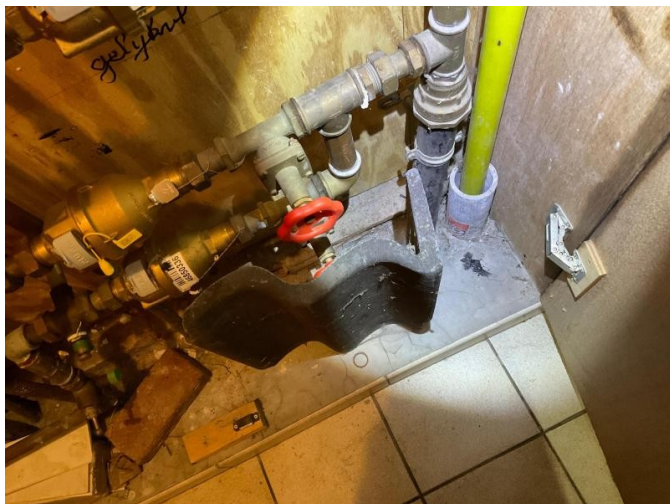
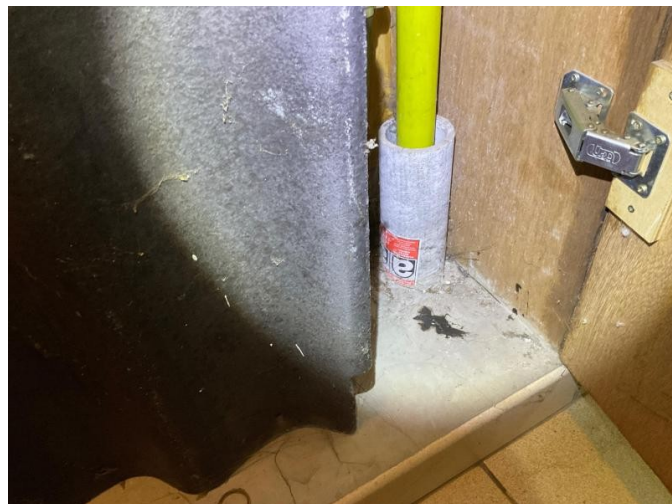
| Fiche 2: Cement pijp..... | 14 |

Het asbestmateriaal valt onder de mijlpaal van 2040.

| Eindbeoordeling materiaalarisico | Zeer laag materiaalarisico en/of zeer lage kans op vezelvrijgave |

| Gebondenheid | Categorie 1: hechtgebonden in oorsprong |
| Toestand van het materiaal | Onbeschadigd, niet verweerd |

| Beschrijving | Cement pijp |

| Opmerking | <p>Geplaatst door de gasmaatschappij.</p> <p>Lengte is niet waarneembaar.</p> |

- Zorg voor een veilig beheer. Vermijd het beschadigen van het asbestmateriaal. Controleer de toestand jaarlijks op wijzigingen.
- Zorg voor een veilig beheer en verwijder dit asbestmateriaal wanneer het bij werken eenvoudig bereikbaar wordt. Controleer de toestand jaarlijks op wijzigingen.

- Eenvoudige handelingen: mag via doe-het-zelf of door werknemer(s) met opleidingsattest eenvoudige handelingen  
De asbest cement koker is hechtgebonden en bevindt zich binnen in het pand. Om de asbest toepassing te verwijderen moet de koker gebroken worden. Hierdoor mag dit enkel verwijderd worden door een werknemer met opleidingsattest eenvoudige handelingen of een erkend asbestverwijderaar.
- Eenvoudige handelingen: enkel door erkend asbestverwijderaar

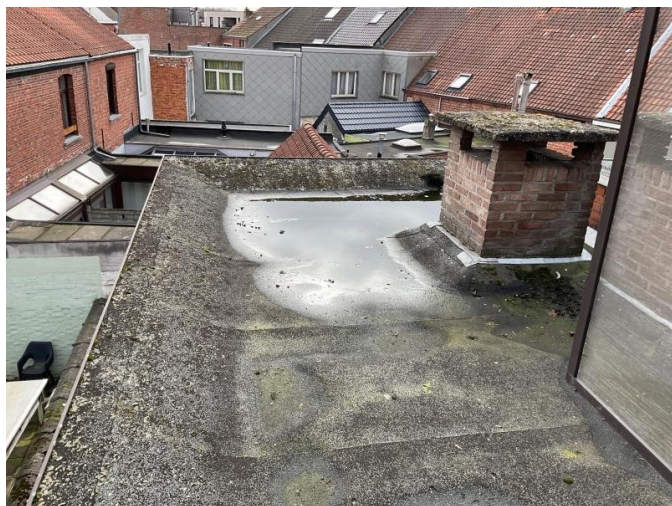
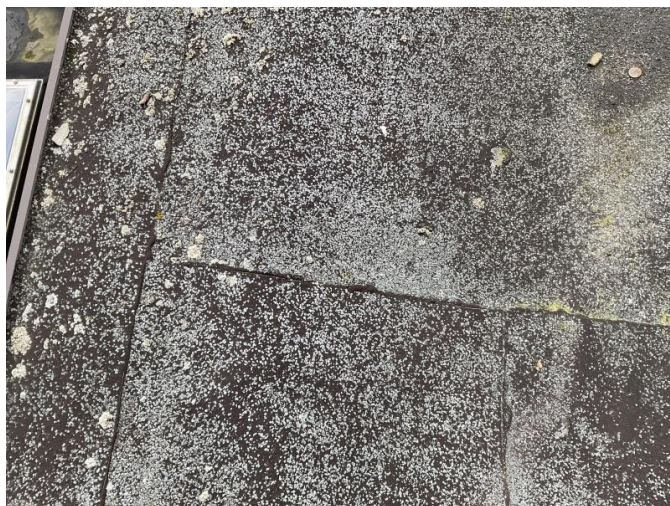
## Fiche 4: Roofing

Geen asbest

| Opmerking | 4jaar oud, versterkte roofing |

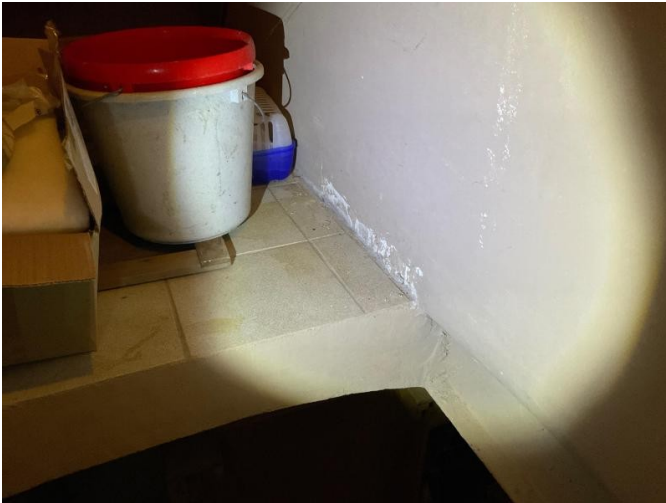
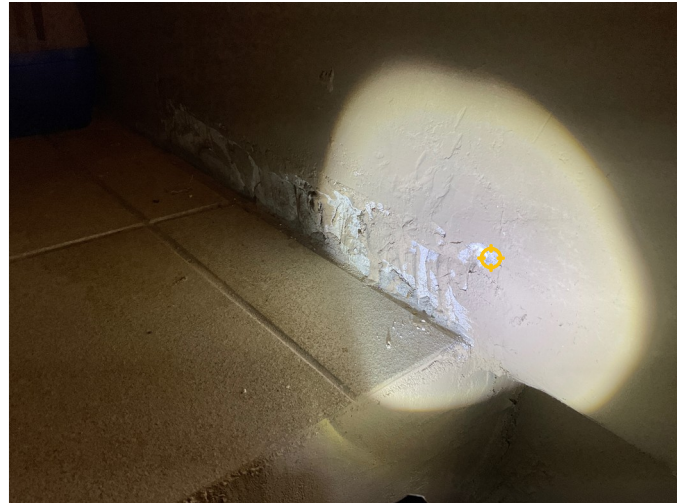
## Fiche 5: Pleisterwerk

Geen asbest

| # | Type | Referentie | Resultaat |
|---|---|---|---|
| 5.1 | Mengmonster | M001 | Geen asbest |

| Opmerking | Het pleisterwerk van de binnenwanden is gelijktijdig bezet met het pleisterwerk van het plafond. |
