# Asbestinventarisatetest

Slangenbergh 105, 3270 Scherpenheuvel-Zichem

Attestnummer : 20241126-000364.000

Uitgegeven op : 26.11.2024

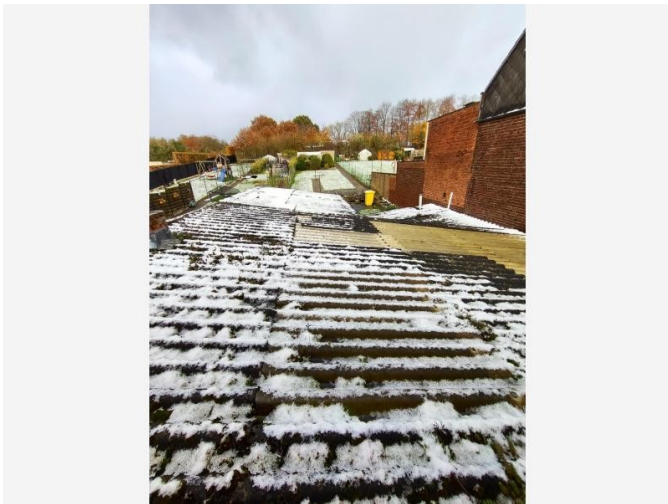
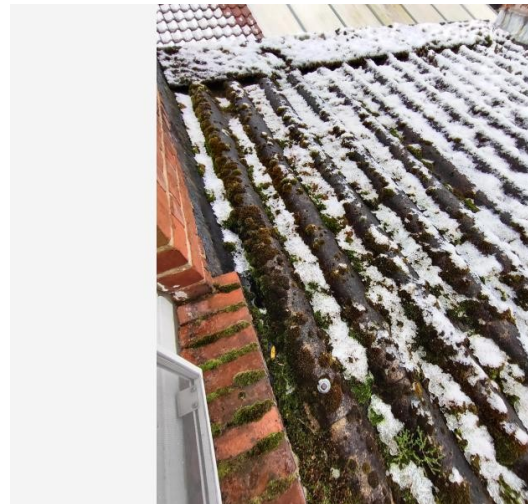
**Dringend verwijderen**

| Eindbeoordeling materiaalarisico | Hoog materiaalarisico en/of hoge kans op vezelvrijgave |
| Opmerking | mosgroei is matig beschadigd |

| Gebondenheid | Categorie 1: hechtgebonden in oorsprong |
| Asbestsoort (vezeltype) | Crocidoliet aanwezig |
| Toestand van het materiaal | Matig beschadigd, matig verweerd |

| Beschrijving | Golfplaten woning |

- Verwijder dit asbestmateriaal zo snel mogelijk. Volg de toestand goed op.
- Hemelwater dat afspoelt van asbestcement daken of gevels kan asbestdeeltjes bevatten. Gebruik het enkel voor gesloten circuits (bv. spoelen toiletten). Reinig na het vervangen van het dak of de gevel de dakgoten en regenwaterput of -ton om asbesthoudend sediment of slib te verwijderen
- Voer bijkomende staalname(s) uit.

- Eenvoudige handelingen: mag via doe-het-zelf of door werknemer(s) met opleidingsattest eenvoudige handelingen  
EH via doe-het zelf

Standaard dragen van de nodige wegwerp beschermingsmiddelen FFP 3 masker , handschoenen en tyvec CAT III type 5-6

Indien mogelijk de ondervloer afdekken , golfplaten voorzichtig verwijderen, extra fixeren, niet breken , niet gooien, onmiddellijk verpakken of voorzichtig in container met asbest bag plaatsen. Voldoende benevelen/bevochtigen tijdens de duur van de werken. Indien golfplaten in slechte staat zijn en kans bestaat

op breken : Eenvoudige handeling opgeleid personeel , alle werknemer(s) moeten wel beschikken over een opleidingsattest eenvoudige handelingen 8u

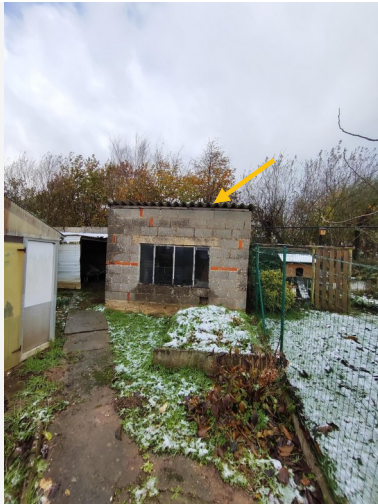
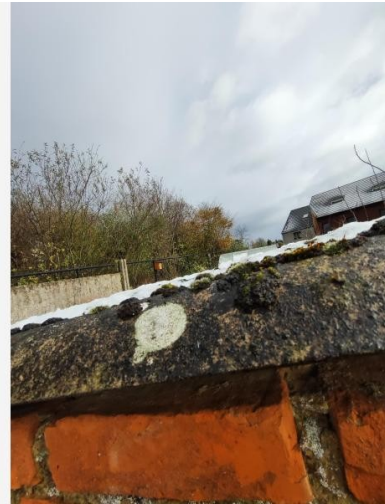
**Dringend verwijderen**

| Eindbeoordeling materiaalarisico | Hoog materiaalarisico en/of hoge kans op vezelvrijgave |
| Opmerking | mosgroei is matig beschadigd |

| Asbestsoort (vezeltype) | Crocidoliet aanwezig |
| Toestand van het materiaal | Matig beschadigd, matig verweerd |

| Beschrijving | Golfplaten op bijgebouw |

- Verwijder dit asbestmateriaal zo snel mogelijk. Volg de toestand goed op.
- Hemelwater dat afspoelt van asbestcement daken of gevels kan asbestdeeltjes bevatten. Gebruik het enkel voor gesloten circuits (bv. spoelen toiletten). Reinig na het vervangen van het dak of de gevel de dakgoten en regenwaterput of -ton om asbesthoudend sediment of slib te verwijderen
- Voer bijkomende staalname(s) uit.

- Eenvoudige handelingen: mag via doe-het-zelf of door werknemer(s) met opleidingsattest eenvoudige handelingen  
EH via doe-het zelf

Standaard dragen van de nodige wegwerp beschermingsmiddelen FFP 3 masker , handschoenen en tyvec CAT III type 5-6

Indien mogelijk de ondervloer afdekken , golfplaten voorzichtig verwijderen, extra fixeren, niet breken , niet gooien, onmiddellijk verpakken of voorzichtig in container met asbest bag plaatsen. Voldoende benevelen/bevochtigen tijdens de duur van de werken. Indien golfplaten in slechte staat zijn en kans bestaat

op breken : Eenvoudige handeling opgeleid personeel , alle werknemer(s) moeten wel beschikken over een opleidingsattest eenvoudige handelingen 8u

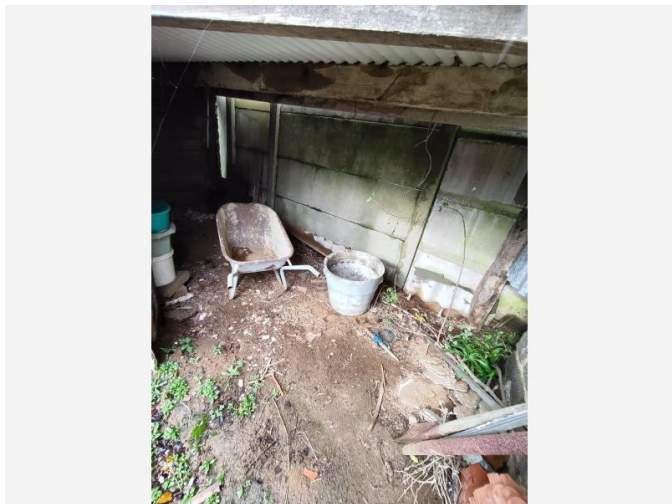
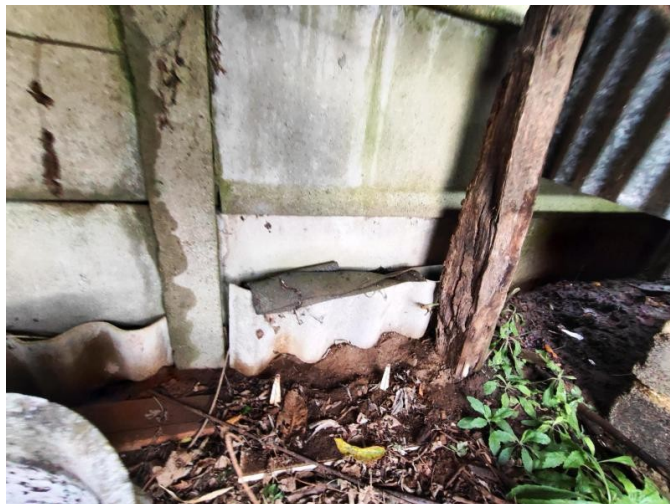
**Dringend verwijderen**

- Verwijder het asbestafval.

- Eenvoudige handelingen: mag via doe-het-zelf of door werknemer(s) met opleidingsattest eenvoudige handelingen  
Bij de gemeente of het plaatselijk containerpark kan je afsluitzakken opvragen om het afval dubbel te verpakken en het af te voeren als hechtgebonden materiaal naar het containerpark. Bescherm jezelf voldoende met de nodige PBM's  
Standaard dragen van de nodige wegwerp beschermingsmiddelen FFP 3 masker , handschoenen en tyvec CAT III type 5-6

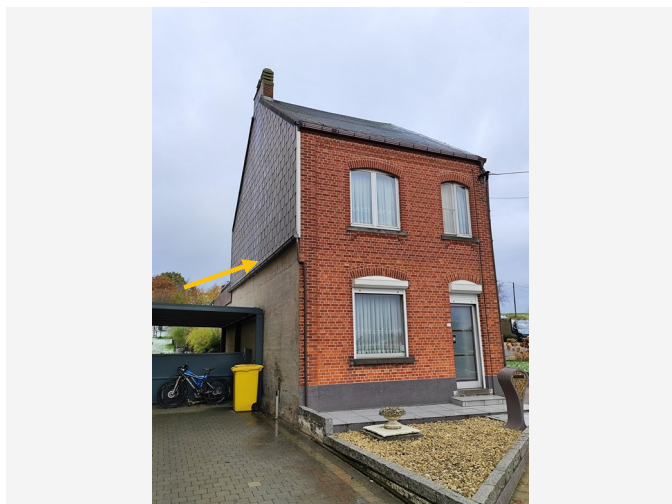
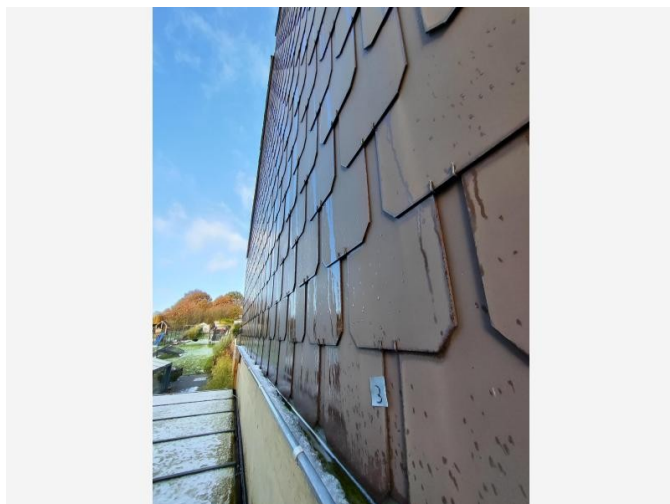
## Fiche 13: Gevelleien links

Geen asbest

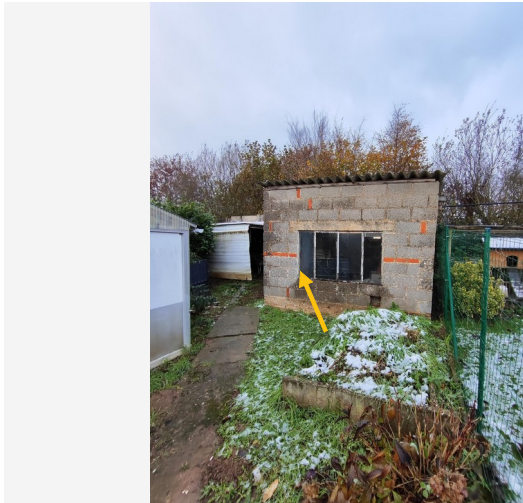
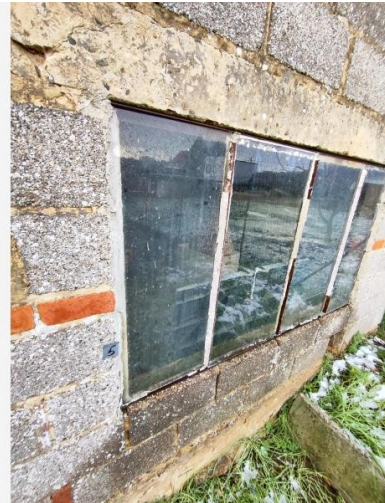
## Fiche 14: Stopverf op raam bijgebouw

Geen asbest

| Opmerking | <p>In het inspectieprotocol is een monstername van stopverf verplicht om dit te identificeren als niet-asbesthoudend.</p> <p>Stopverf aanwezig tussen raam/glas</p> <p>Het gewicht en lm is een beredeneerde schatting. Er worden geen rechten verleend aan deze oppervlaktes. De dikte is een schatting die voorkomt uit de monsterplaatsen en is daarom niet altijd representatief.</p> <p>Betreft +/- 4 lm</p> |

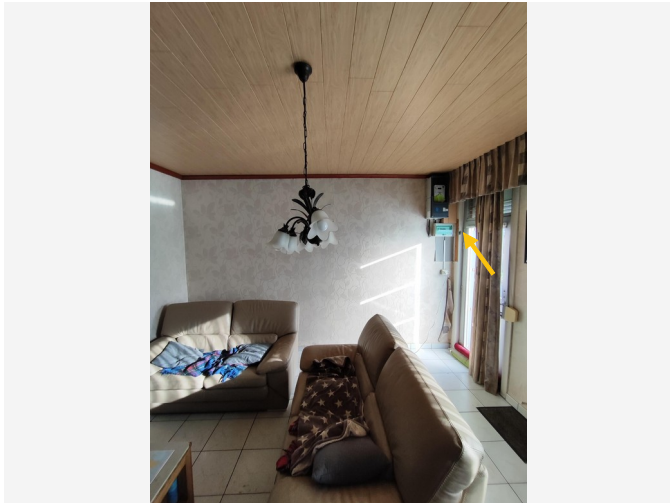
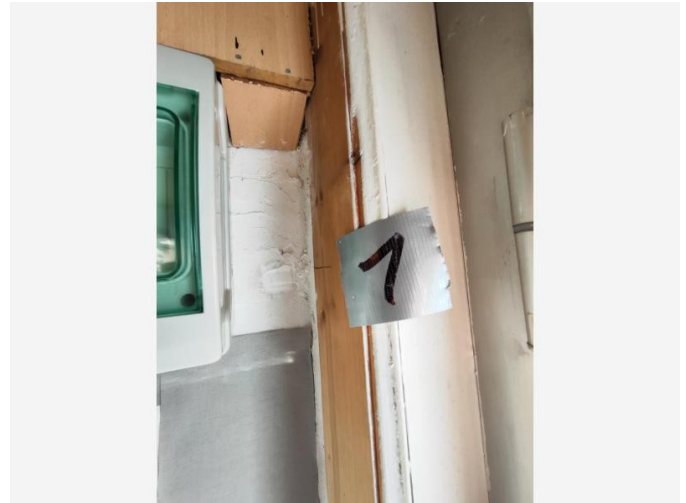
## Fiche 16: Pleisterwerk muur

Geen asbest

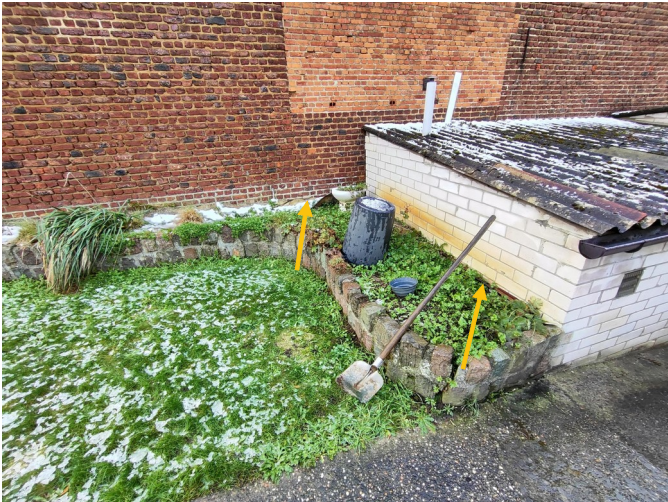
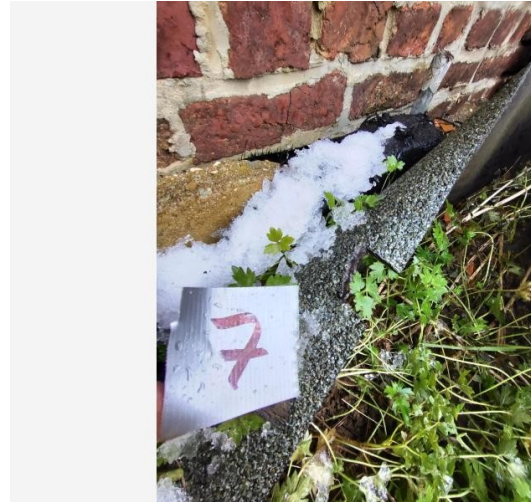
## Fiche 18: Roofing rond afboording achterbouw en afdak

Geen asbest
