# Asbestinventarisatetest

Doornikserijksweg 403, 8510 Kortrijk

Attestnummer : 20230621-000372.000

Uitgegeven op : 21.06.2023

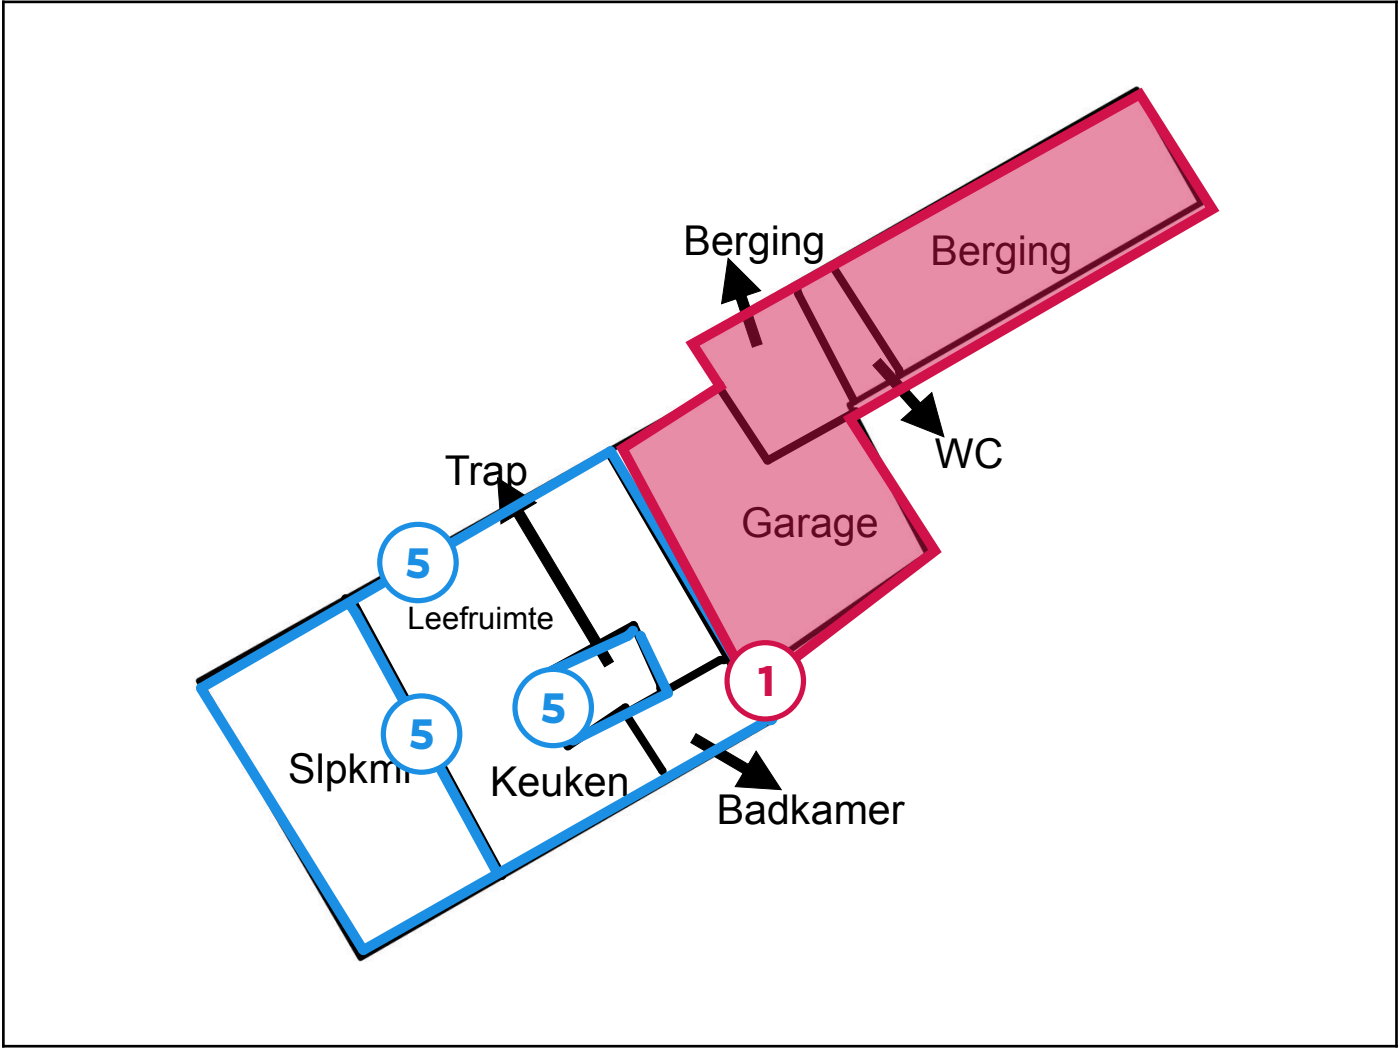
# Plan 1.1: Gelijkvloers

| Beschrijving | Type | Actie |
|---|---|---|
| 1. Golfplaat | Asbestmateriaal | Dringend verwijderen |
| 5. Pleisterwerk | Geen asbest | - |

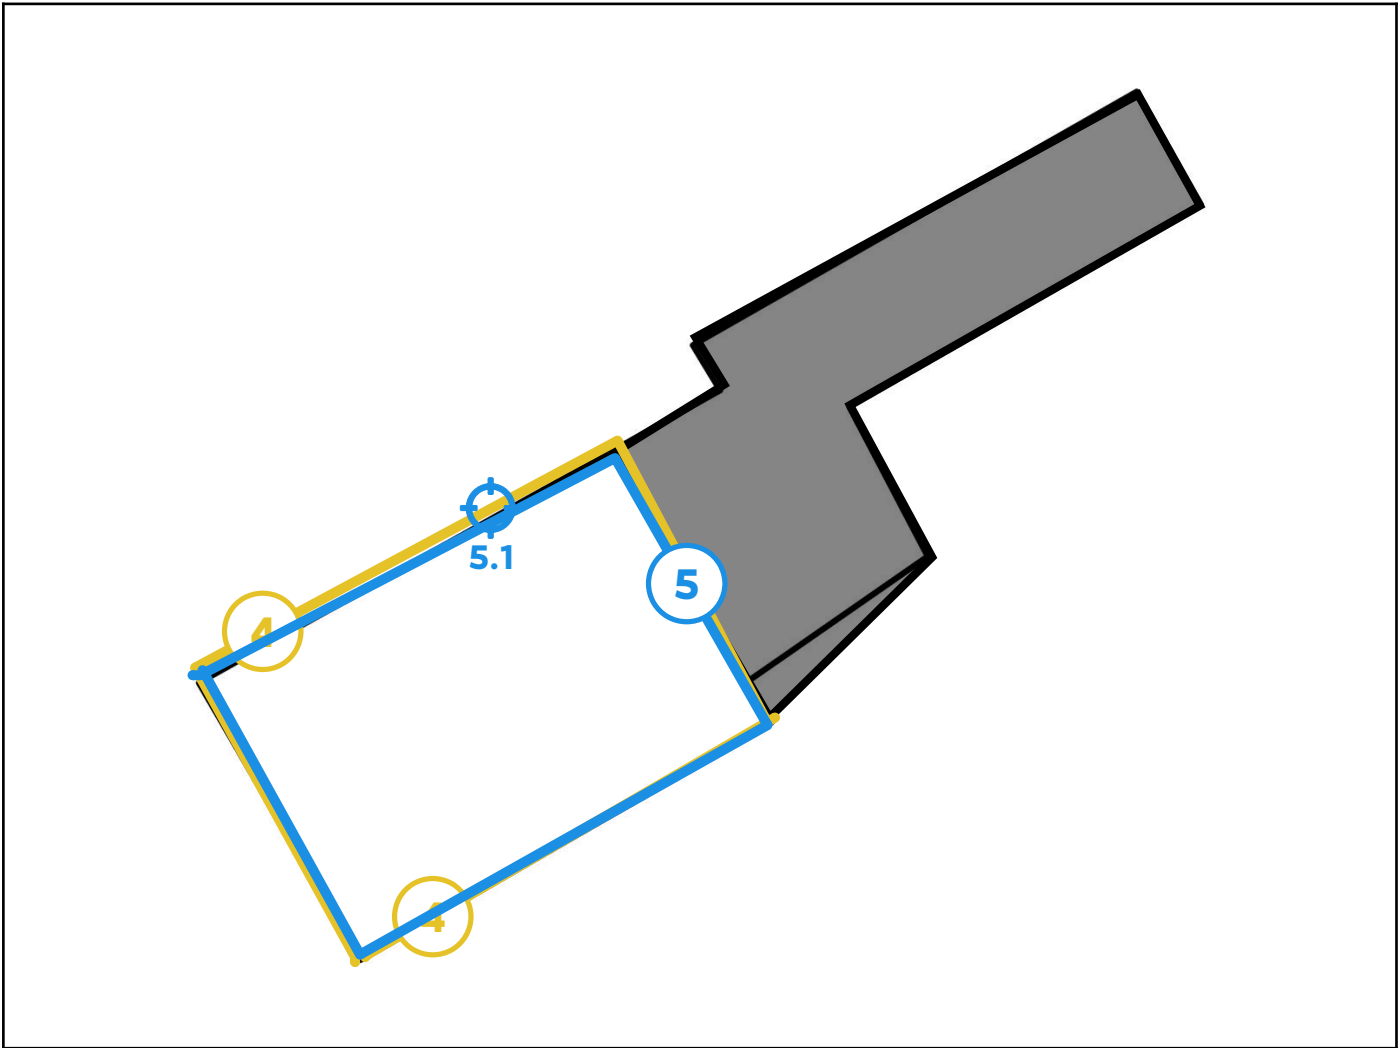
## Plan 1.2: Eerste verdiep

| Beschrijving | Type | Actie |
|---|---|---|
| 4. Dakrand en goot | Asbestmateriaal | Zorgvuldig beheren |
| 5. Pleisterwerk | Geen asbest | - |
| 5.1 Code: MM01-Muur | Mengmonster | - |

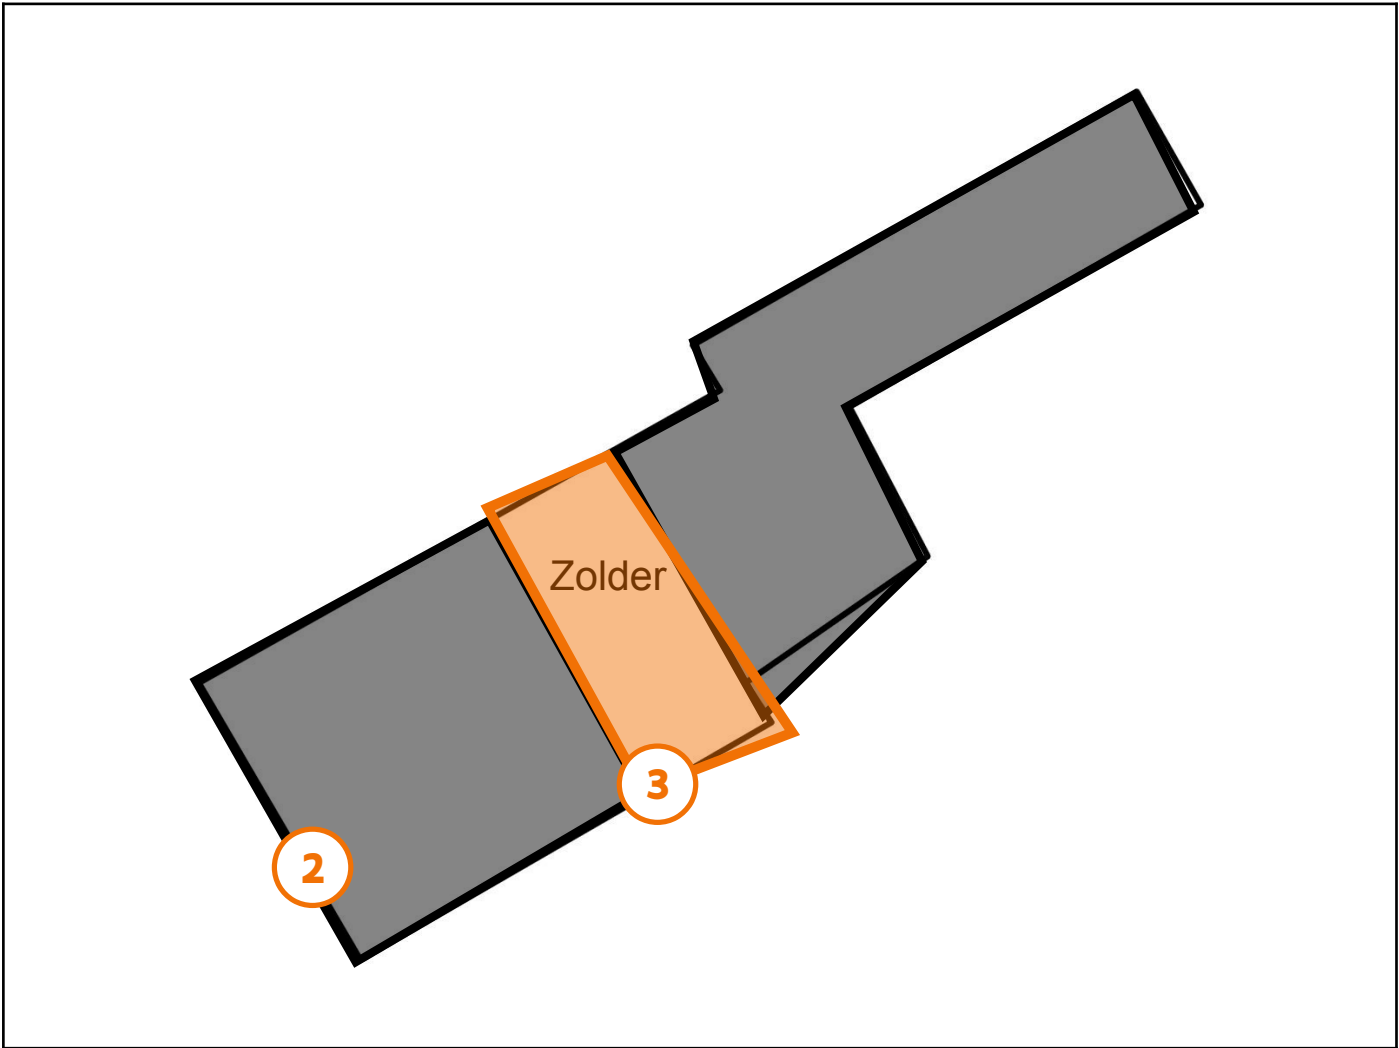
### Plan 1.3: 2de verdiep

| Beschrijving | Type | Actie |
|---|---|---|
| 2. Rookgaskanaal | Asbestmateriaal | Verwijderen |
| 3. Onderdak woning | Asbestmateriaal | Maatregelen nemen |

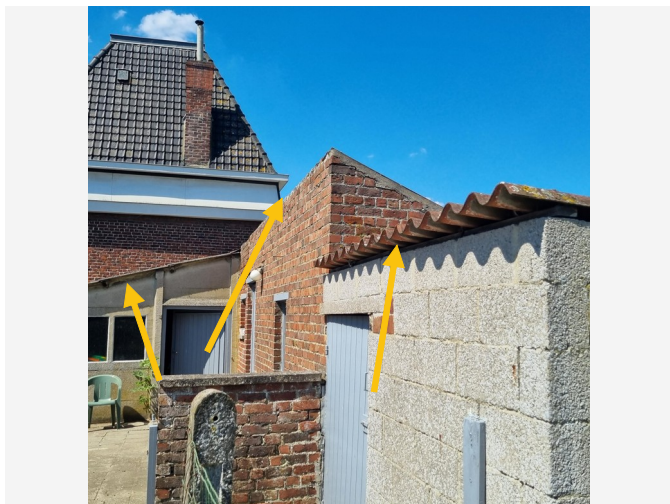
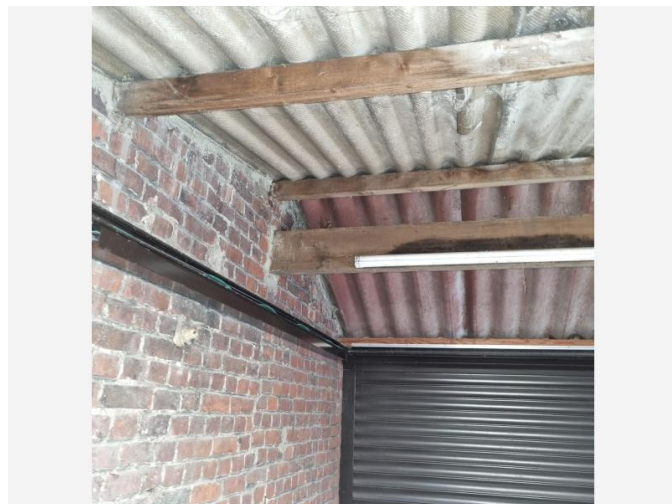
het hemelwater van de golfplaten worden opgevangen in regenwaterput.

| Eindbeoordeling materiaalrisico | Hoog materiaalrisico en/of hoge kans op vezelvrijgave |
| Opmerking | Er is vegetatiegroei aanwezig op de platen. |

| Asbestsoort (vezeltype) | Crocidoliet aanwezig |
| Toestand van het materiaal | Matig beschadigd, matig verweerd |

**Dringend verwijderen**

- Hemelwater dat afspoelt van asbestcement daken of gevels kan asbestdeeltjes bevatten. Gebruik het enkel voor gesloten circuits (bv. spoelen toiletten). Reinig na het vervangen van het dak of de gevel de dakgoten en regenwaterput of -ton om asbesthoudend sediment of slib te verwijderen

- Eenvoudige handelingen: mag via doe-het-zelf of door werknemer(s) met opleidingsattest eenvoudige handelingen  
De golfplaten kunnen verwijderd worden door deze los te maken van de dakbedekking en deze vervolgens zorgvuldig naar beneden brengen. De platen worden dan ingepakt voor transport als asbesthoudend afval.

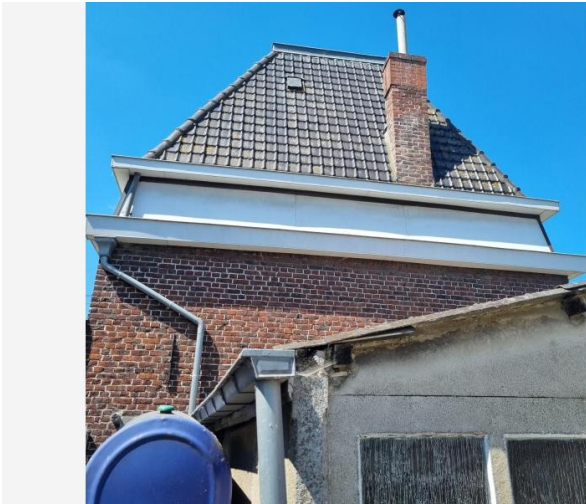
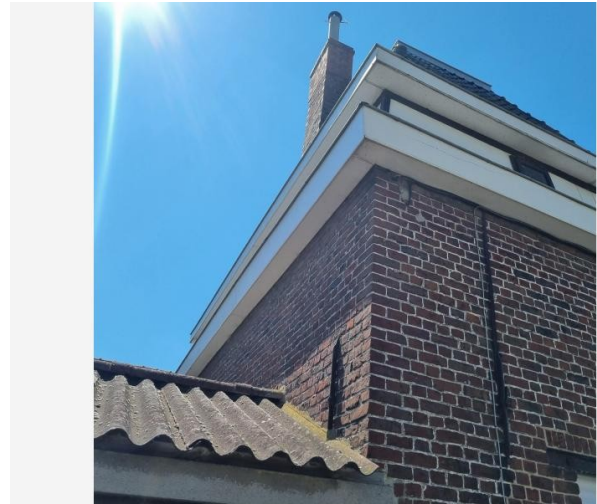
| Eindbeoordeling materiaalrisico | Laag materiaalrisico en/of verlaagde kans op vezelvrijgave |

| Toestand van het materiaal | Onbeschadigd, niet verweerd |

| <b>Opmerking</b> | Het uitstekende deel is enkel zichtbaar, het resterende kanaal is niet zichtbaar. |

Verwijderen

- Zorg voor een veilig beheer. Vermijd het beschadigen van het asbestmateriaal. Controleer de toestand jaarlijks op wijzigingen.

- Eenvoudige handelingen: mag via doe-het-zelf of door werknemer(s) met opleidingsattest eenvoudige handelingen  
Het kanaal zit volledig in geklemd in de schoorsteen. Deze zal zorgvuldig verwijderd moeten worden zonder stofvorming. De stenen van de schoorsteen zullen ook een deel verwijderd moeten worden zonder grote beschadiging aan te brengen aan het rookgaskanaal.

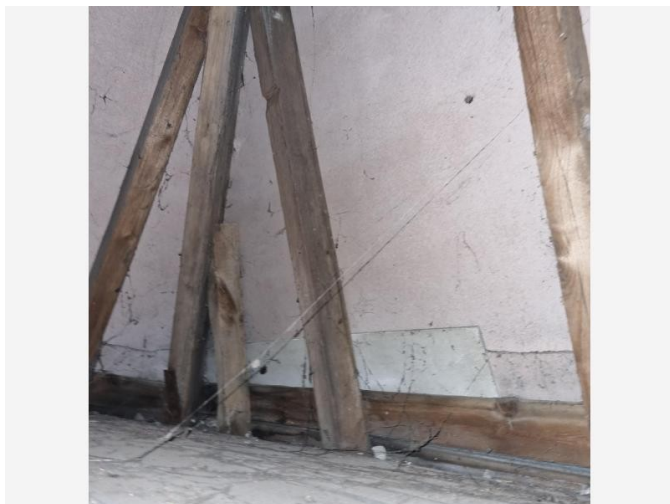
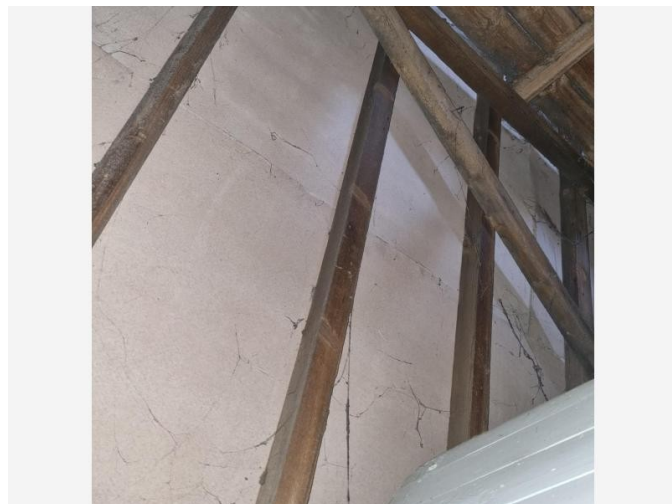
| Eindbeoordeling materiaalisico | Verhoogd materiaalisico en/of verhoogde kans op vezelvrijgave |
| Opmerking | Er zijn enkele barsten in de plaat aanwezig op sommige plaatsen. |

| Toestand van het materiaal | Licht beschadigd, licht verweerd. Intact materiaal type Pical – asbestboard of categorie III 'gebondenheid' |

Maatregelen nemen

- Zorg voor een veilig beheer. Vermijd het beschadigen van het asbestmateriaal. Controleer de toestand jaarlijks op wijzigingen.

- Eenvoudige handelingen: mag via doe-het-zelf of door werknemer(s) met opleidingsattest eenvoudige handelingen  
De platen kunnen pas verwijderd worden als de dakbedekking wordt afgenomen. Vervolgens moeten deze platen afgenomen worden zonder deze te breken.

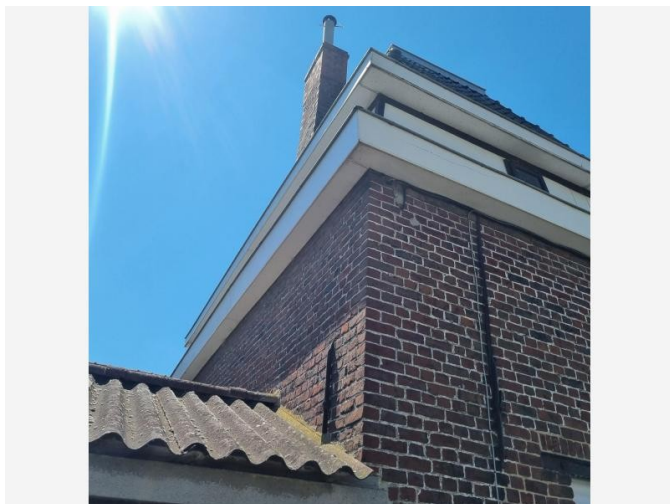
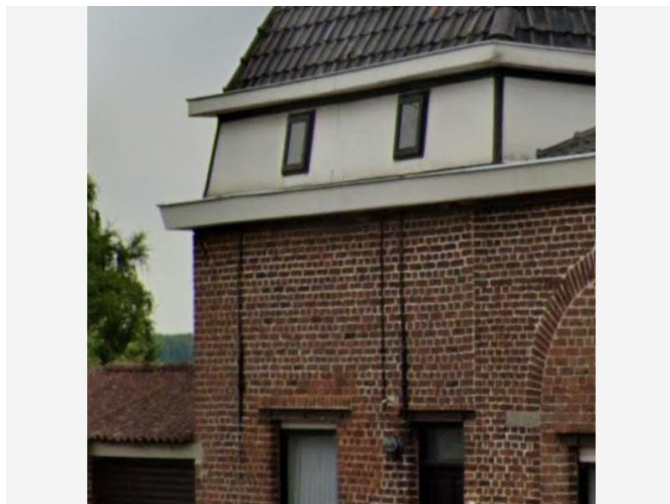
| Eindbeoordeling materiaalrisico | Laag materiaalrisico en/of verlaagde kans op vezelvrijgave |
| Opmerking | Enkele kraken in het plaatmateriaal. |

| Toestand van het materiaal | Licht beschadigd, licht verweerd. Intact materiaal type Pical – asbestboard of categorie III 'gebondenheid' |

Zorgvuldig beheren

- Zorg voor een veilig beheer en verwijder dit asbestmateriaal wanneer het bij werken eenvoudig bereikbaar wordt. Controleer de toestand jaarlijks op wijzigingen.

- Eenvoudige handelingen: mag via doe-het-zelf of door werknemer(s) met opleidingsattest eenvoudige handelingen  
Tijdens de werken aan het dak kunnen deze platen worden aangepakt om te verwijderen. Voorkom dat ze gaan breken. Verwijderd op zich geheel.

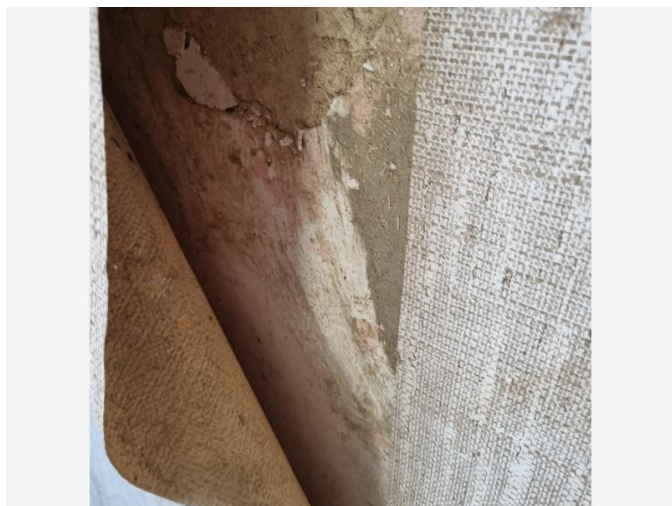
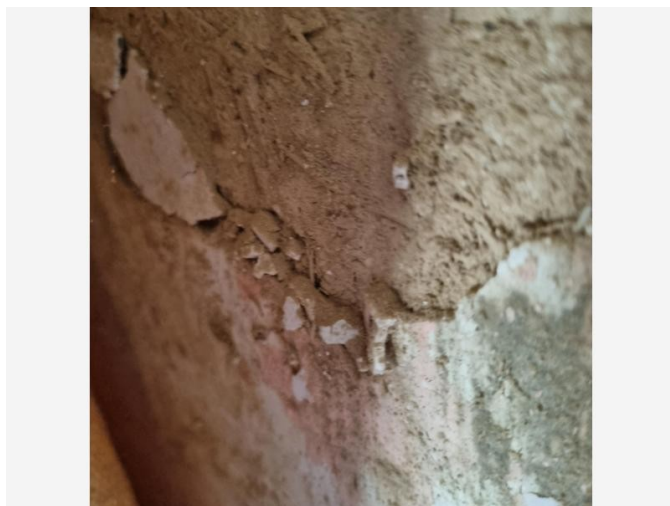
Geen asbest

| # | Type | Referentie | Resultaat |
|---|---|---|---|
| 5.1 | Mengmonster | MM01-Muur | Geen asbest |

| <b>Opmerking</b> | Het plafond is voorzien in plaatmateriaal. |
