Asbestinventarisatetest

Leeuwerikstraat 34, 8670 Koksijde

Attestnummer : 20240726-000260.000

Niet-asbestveilig

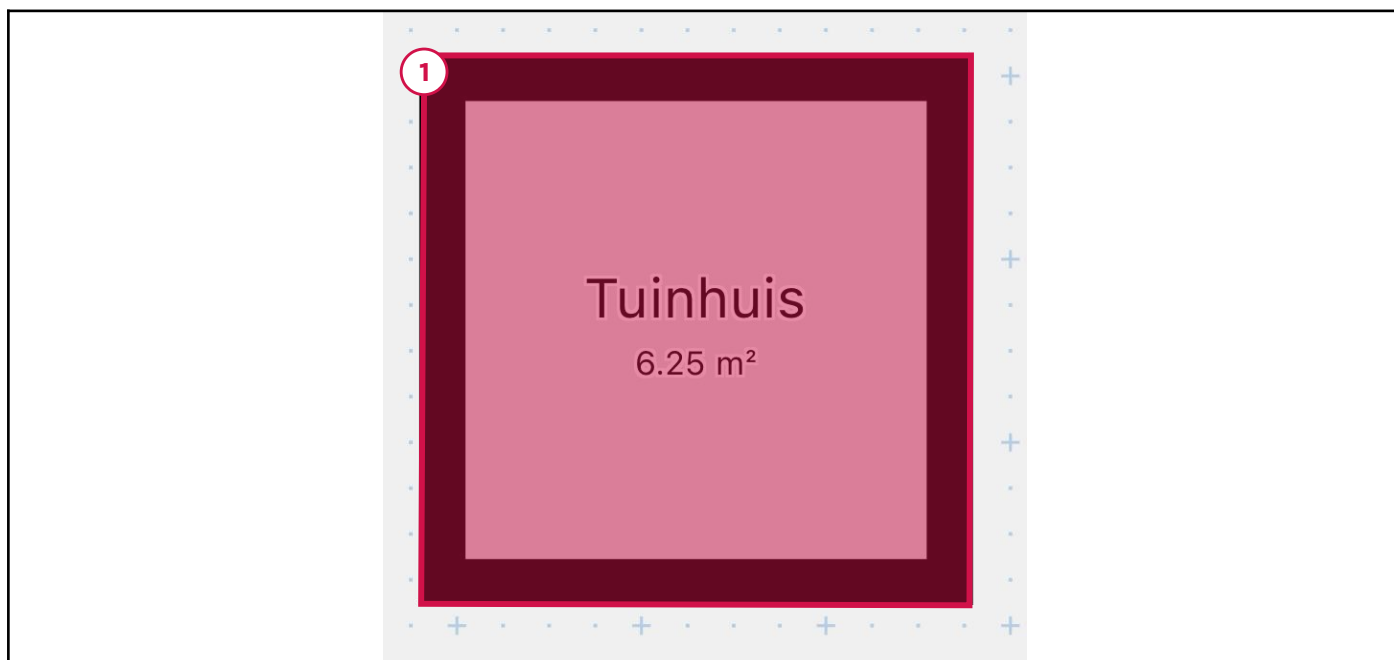
Plan 2.1: Tuinhuis

Beschrijving	Type	Actie
1. Golfplaten op dak	Asbestmateriaal	Dringend verwijderen

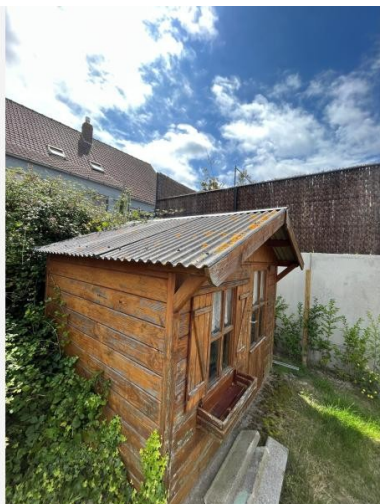
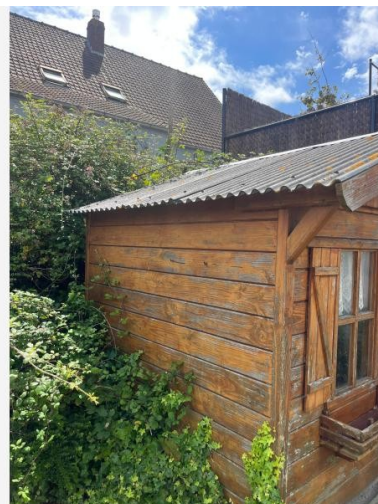
Eindbeoordeling materiaalrisico	Hoog materiaalrisico en/of hoge kans op vezelvrijgave
---------------------------------	---

Gebondenheid	Categorie 1: hechtgebonden in oorsprong
Asbestsoort (vezeltype)	Crocidoliet aanwezig
Asbestconcentratie	Laag (< 50%)
Afschermingsgraad van het gehele materiaal	Geheel of deels (ook) vrij aan de binnenlucht
Toestand van het materiaal	Matig beschadigd, matig verweerd

Beschrijving	Golfplaten op dak
Omgeving	Buiten
Primaire drager	Schuin dak
Asbestmateriaal	Dak- en gevelbekleding - Golfplaat
Bindmiddel van asbestmateriaal	Bitumen (roofing, teer, asfalt)
Gebondenheid op basis van bindmiddel	Hecht
Hoeveelheid (oppervlakte - aantal)	<ul style="list-style-type: none">• 7,00 m² - 1 stuk
Totale oppervlakte	7,00 m ²
Eenvoudig bereikbaar	Ja
Bevestigingswijze	<ul style="list-style-type: none">• Geschroefd
Identificatiemethode	Vaststelling zonder monstername
Destructieve handeling voor identificatie	Nee
Opmerking	De hoeveelheid is een schatting

- Verwijder dit asbestmateriaal zo snel mogelijk. Volg de toestand goed op.

- Eenvoudige handelingen: mag via doe-het-zelf of door werknemer(s) met opleidingsattest eenvoudige handelingen
"Extra advies voor verwijderingen: doe het zelf

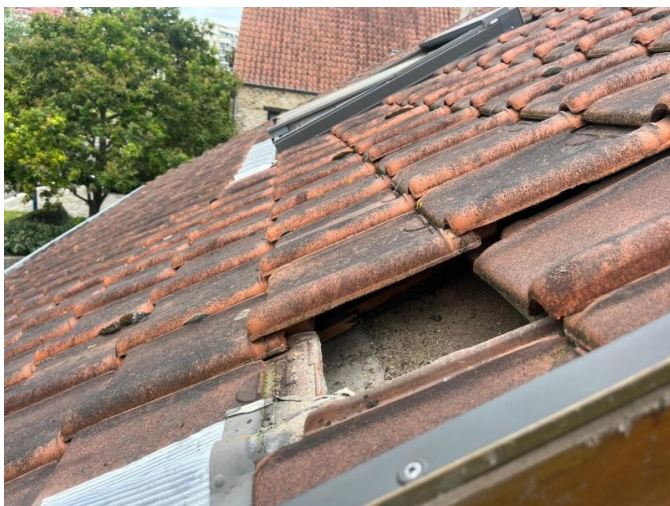
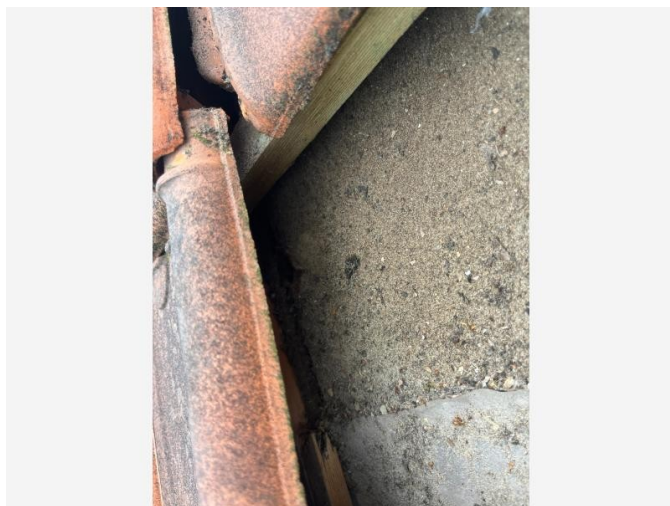
Fiche 2: Onderdak type menuiserie

Geen asbest

#	Type	Referentie	Resultaat
2.1	Mengmonster	00017-PS-3	Geen asbest

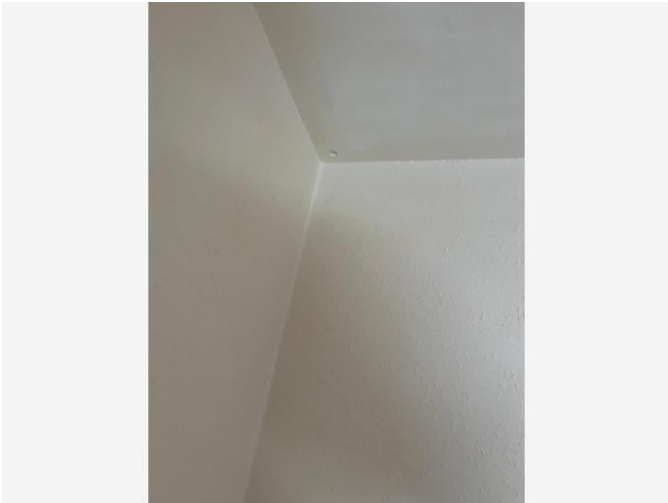
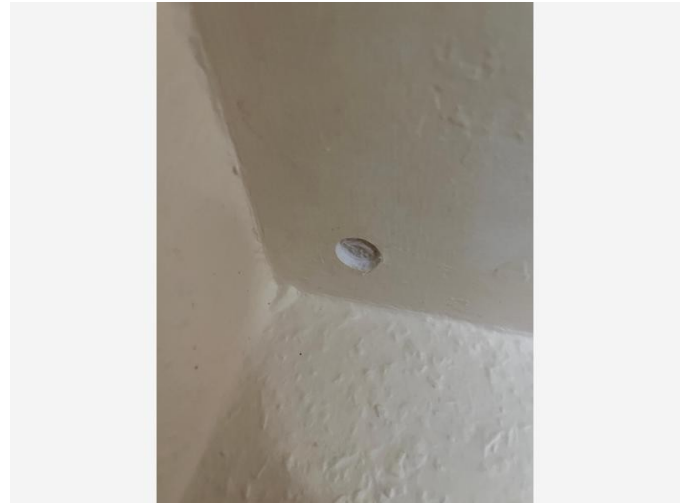
Fiche 3: Pleisterwerk Plafond

Geen asbest

#	Type	Referentie	Resultaat
3.1	Mengmonster	00017-PS-2	Geen asbest

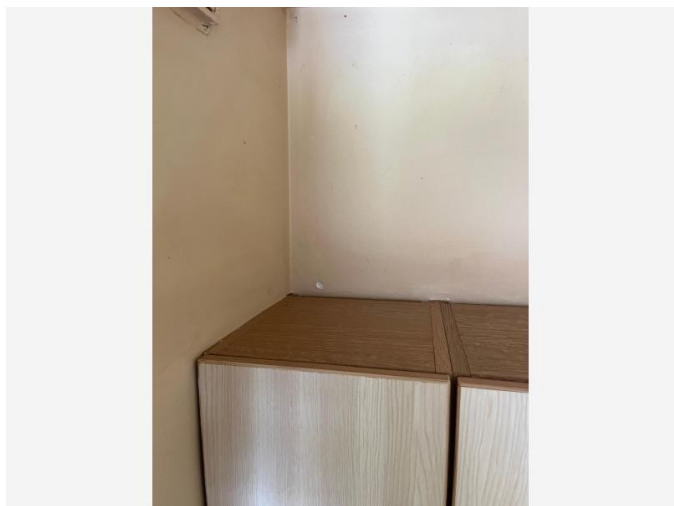
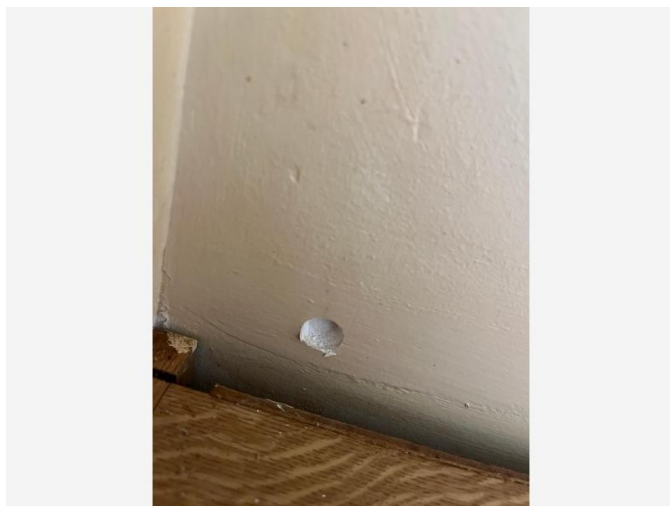
Geen asbest

#	Type	Referentie	Resultaat
4.1	Mengmonster	00017-PS-1	Geen asbest
