Asbestinventarisatetest

Rode Kruisplein 3, 3940 Hechtel-Eksel

Attestnummer : 20241225-000026.000

Uitgegeven op : 25.12.2024

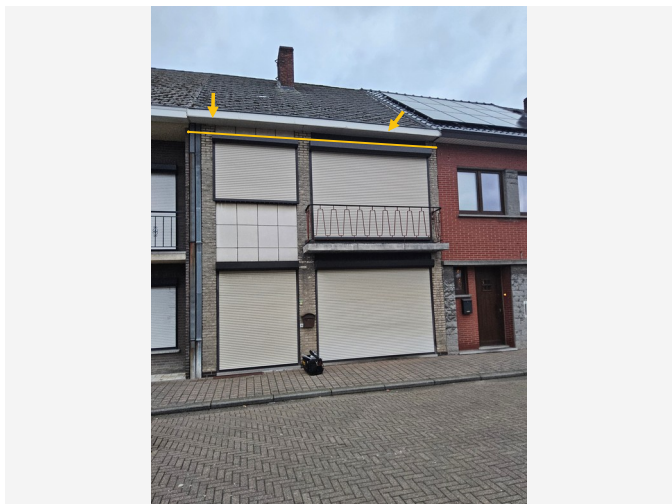
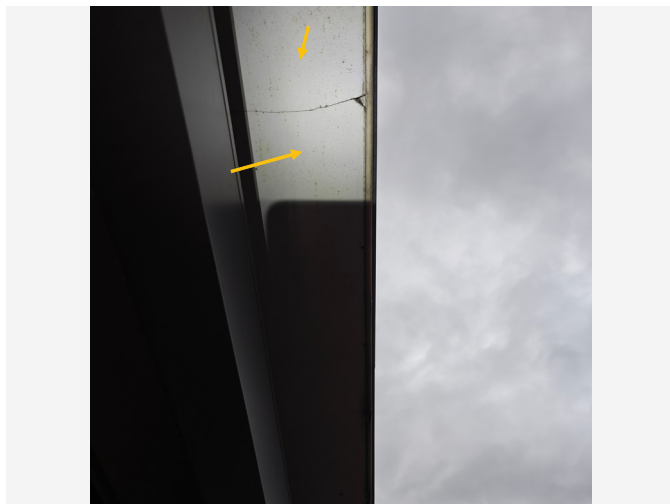
Het asbestmateriaal valt onder de mijlpaal van 2034.

Verhoogd materiaalrisico en/of verhoogde kans op vezelvrijgave

Gebondenheid	Categorie 1: hechtgebonden in oorsprong
Asbestsoort (vezeltype)	Crocidoliet aanwezig
Asbestconcentratie	Laag (< 50%)
Afschermingsgraad van het gehele materiaal	Geheel of deels vrij aan de buitenlucht
Toestand van het materiaal	Matig beschadigd, matig verweerd

Beschrijving	dakgoot
Omgeving	Buiten
Primaire drager	Wand buitenschil
Asbestmateriaal	Dakgoot
Bindmiddel van asbestmateriaal	Cement
Gebondenheid op basis van bindmiddel	Hecht
Hoeveelheid (lengte - halve omtrek - dikte - aantal)	<ul style="list-style-type: none">• 6,00 m - 80,00 cm - 0,30 cm - 2 stuks
Totaal volume	0,029 m ³
Eenvoudig bereikbaar	Ja
Bevestigingswijze	<ul style="list-style-type: none">• Geklemd
Identificatiemethode	Vaststelling zonder monstername
Destructieve handeling voor identificatie	Nee
Opmerking	De hoeveelheden zijn ter indicatie. Aan vermelde afmetingen/hoeveelheden of gewicht kunnen geen rechten worden ontleend.

Verwijderen

- Zorg voor een veilig beheer. Vermijd het beschadigen van het asbestmateriaal. Controleer de toestand jaarlijks op wijzigingen.
- Hemelwater dat afspoelt van asbestcement daken of gevels kan asbestdeeltjes bevatten. Gebruik het enkel voor gesloten circuits (bv. spoelen toiletten). Reinig na het vervangen van het dak of de gevel de dakgoten en regenwaterput of -ton om asbesthoudend sediment of slib te verwijderen

- Eenvoudige handelingen: mag via doe-het-zelf of door werknemer(s) met opleidingsattest eenvoudige handelingen
Wegnemen intacte dakgoten mag met de nodige preventiemaatregelen (zie onderaan verslag) en voorzichtigheid zelf uitgevoerd worden.
Bij verwijdering in eigen beheer dient men rekening te houden met de volgende stappen:
Gebruik maken van de correcte pbm's (FFP3 masker, veiligheidsbril, overal type Tyvec met kap, handschoenen en overschoenen)

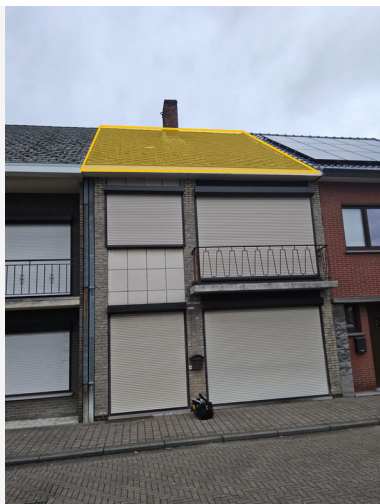
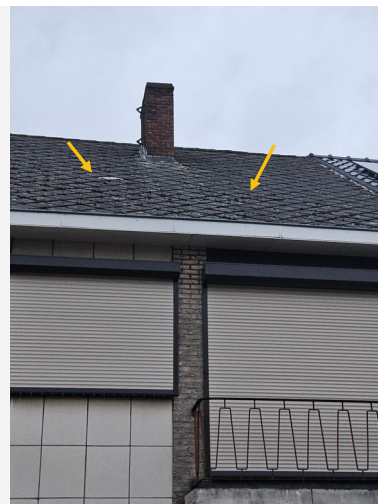
Het asbestmateriaal valt onder de mijlpaal van 2034.

Eindbeoordeling materiaalrisico	Laag materiaalrisico en/of verlaagde kans op vezelvrijgave
---------------------------------	--

Gebondenheid	Categorie 1: hechtgebonden in oorsprong
Asbestsoort (vezeltype)	Crocidoliet aanwezig
Asbestconcentratie	Laag (< 50%)
Afschermingsgraad van het gehele materiaal	Enkel randen niet afgeschermd maar geen contact met binnenluchtstromen
Toestand van het materiaal	Licht beschadigd, licht verweerd. Intact calciumsilicaatmateriaal of categorie III 'gebondenheid'

Beschrijving	leien, nok en boeiboord
Omgeving	Buiten
Primaire drager	Schuin dak
Asbestmateriaal	Dak- en gevelbekleding - Lei, shingle
Bindmiddel van asbestmateriaal	Cement
Gebondenheid op basis van bindmiddel	Hecht
Hoeveelheid (oppervlakte - aantal)	<ul style="list-style-type: none">• 65,00 m² - 1 stuk
Totale oppervlakte	65,00 m ²
Eenvoudig bereikbaar	Ja
Bevestigingswijze	<ul style="list-style-type: none">• Geklemd• Geschroefd
Identificatiemethode	Vaststelling zonder monstername
Destructieve handeling voor identificatie	Nee
Opmerking	De hoeveelheden zijn ter indicatie. Aan vermelde afmetingen/hoeveelheden of gewicht kunnen geen rechten worden ontleend.

Verwijderen

- Zorg voor een veilig beheer. Vermijd het beschadigen van het asbestmateriaal. Controleer de toestand jaarlijks op wijzigingen.
- Hemelwater dat afspoelt van asbestcement daken of gevels kan asbestdeeltjes bevatten. Gebruik het enkel voor gesloten circuits (bv. spoelen toiletten). Reinig na het vervangen van het dak of de gevel de dakgoten en regenwaterput of -ton om asbesthoudend sediment of slib te verwijderen

- Eenvoudige handelingen: mag via doe-het-zelf of door werknemer(s) met opleidingsattest eenvoudige handelingen
Wegnemen intacte asbestleien mag met de nodige preventiemaatregelen (zie onderaan verslag) en voorzichtigheid zelf uitgevoerd worden.
Bij verwijdering in eigen beheer dient men rekening te houden met de volgende stappen:
Gebruik maken van de correcte pbm's (FFP3 masker, veiligheidsbril, overal type Tyvec met kap, handschoenen en overschoenen)

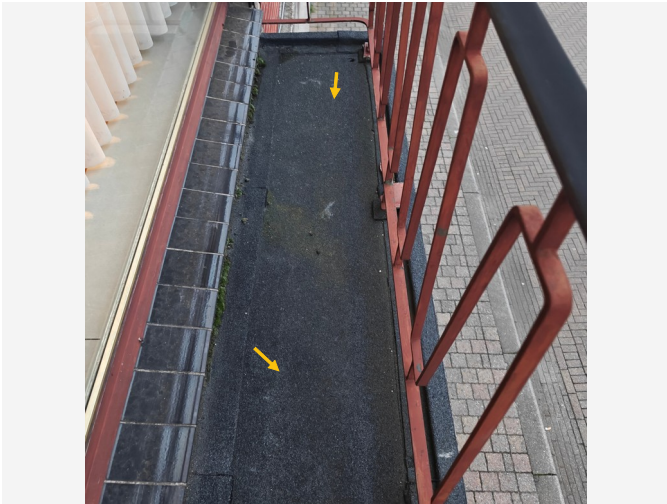
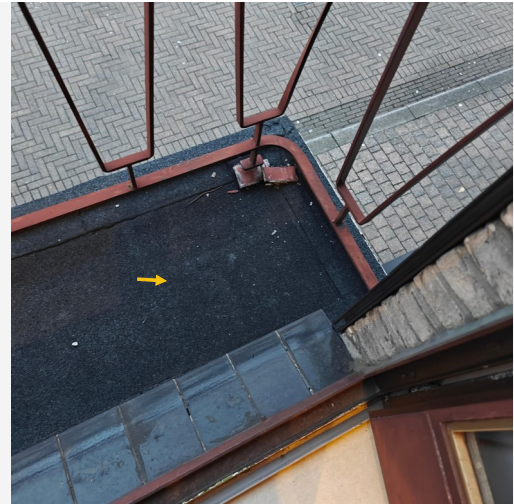
Het asbestmateriaal valt onder de mijlpaal van 2040.

Eindbeoordeling materiaalrisico	Laag materiaalrisico en/of verlaagde kans op vezelvrijgave
---------------------------------	--

Gebondenheid	Categorie 1: hechtgebonden in oorsprong
Asbestsoort (vezeltype)	Alleen chrysotiel
Asbestconcentratie	Laag (< 50%)
Afschermingsgraad van het gehele materiaal	Geheel of deels vrij aan de buitenlucht
Toestand van het materiaal	Licht beschadigd, licht verweerd. Intact calciumsilicaatmateriaal of categorie III 'gebondenheid'

Beschrijving	Roofing
Omgeving	Buiten
Primaire drager	Plat dak
Asbestmateriaal	Dak- en gevelbekleding - Roofing
Bindmiddel van asbestmateriaal	Bitumen (roofing, teer, asfalt)
Gebondenheid op basis van bindmiddel	Hecht
Hoeveelheid (oppervlakte - aantal)	<ul style="list-style-type: none">• 2,00 m² - 1 stuk
Totale oppervlakte	2,00 m ²
Eenvoudig bereikbaar	Ja
Bevestigingswijze	<ul style="list-style-type: none">• Verlijmd, ingegoten, versmeerd
Identificatiemethode	Vaststelling zonder monstername Motivatie: Op vraag van de eigenaar-opdrachtgever werd geen monstername uitgevoerd
Destructieve handeling voor identificatie	Nee
Opmerking	De roofing moeten we als verplicht asbestverdacht beschouwen. Om de aanwezigheid van asbest uit te sluiten is een laboanalyse nodig. Aangezien we dan een monster moeten nemen tot op de vaste drager is kans op lekken achteraf zeer groot. Daarom is het beter de analyse te laten doen wanneer er werken aan het dak moeten gebeuren.

Zorgvuldig beheren

- Zorg voor een veilig beheer. Vermijd het beschadigen van het asbestmateriaal. Controleer de toestand jaarlijks op wijzigingen.

- Eenvoudige handelingen: enkel door erkend asbestverwijderaar
Gelet op de bevestigingsmethode roofing is verwijdering zonder beschadiging moeilijk uit te voeren. De verwijderstechniek te bepalen met de asbestverwijderaar/ dakwerker met opleidingscertificaat.

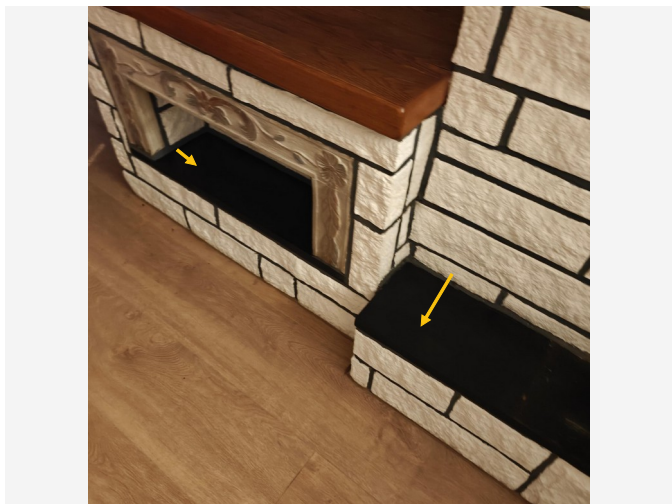
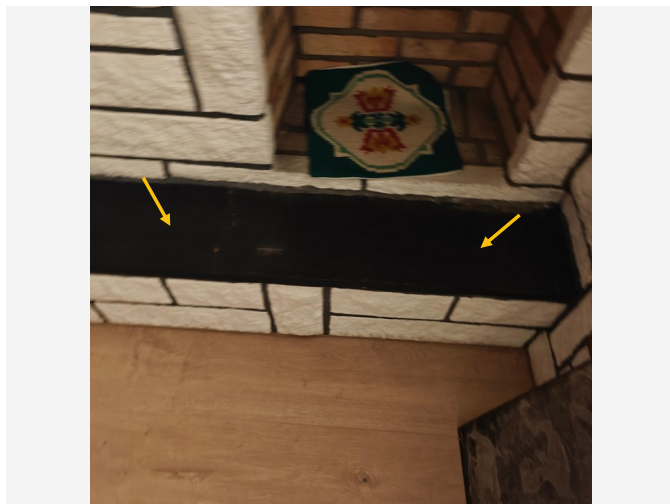
Het asbestmateriaal valt onder de mijlpaal van 2040.

Laag materiaalrisico en/of verlaagde kans op vezelvrijgave

Gebondenheid	Categorie 1: hechtgebonden in oorsprong
Asbestsoort (vezeltype)	Alleen chrysotiel
Asbestconcentratie	Laag (< 50%)
Afschermingsgraad van het gehele materiaal	Geheel of deels vrij aan de buitenlucht
Toestand van het materiaal	Licht beschadigd, licht verweerd. Intact calciumsilicaatmateriaal of categorie III 'gebondenheid'

Beschrijving	massal schoorsteentablet
Omgeving	Buiten
Primaire drager	Wandopening verticaal (raam, deur, ...)
Asbestmateriaal	Plaat, paneel, tablet - Type Massal
Bindmiddel van asbestmateriaal	Cement
Gebondenheid op basis van bindmiddel	Hecht
Hoeveelheid (oppervlakte - dikte - aantal)	<ul style="list-style-type: none">0,41 m² - 5,00 cm - 2 stuks
Totaal volume	0,041 m ³
Eenvoudig bereikbaar	Ja
Bevestigingswijze	<ul style="list-style-type: none">Verlijmd, ingegoten, versmeerd
Identificatiemethode	Vaststelling zonder monsternamen
Destructieve handeling voor identificatie	Nee
Opmerking	De hoeveelheden zijn ter indicatie. Aan vermelde afmetingen/hoeveelheden of gewicht kunnen geen rechten worden ontleend.

Zorgvuldig beheren

- Zorg voor een veilig beheer en verwijder dit asbestmateriaal wanneer het bij werken eenvoudig bereikbaar wordt. Controleer de toestand jaarlijks op wijzigingen.

- Eenvoudige handelingen: mag via doe-het-zelf of door werknemer(s) met opleidingsattest eenvoudige handelingen
Wegnemen intacte massalplaten mag als hechtgebonden toepassing met de nodige preventiemaatregelen (zie onderaan verslag) en voorzichtigheid zelf uitgevoerd worden.

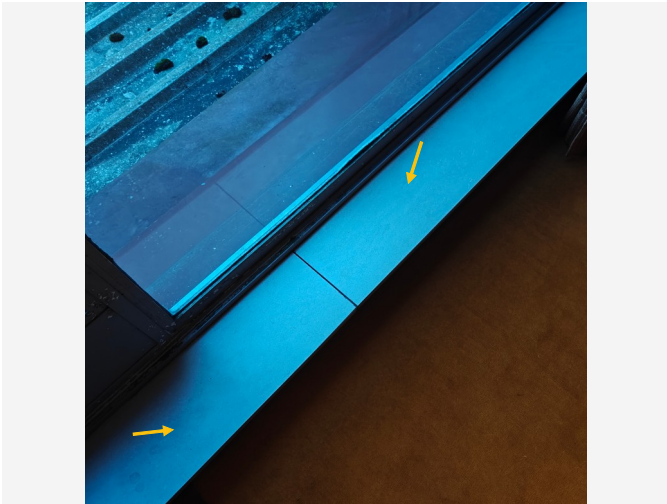
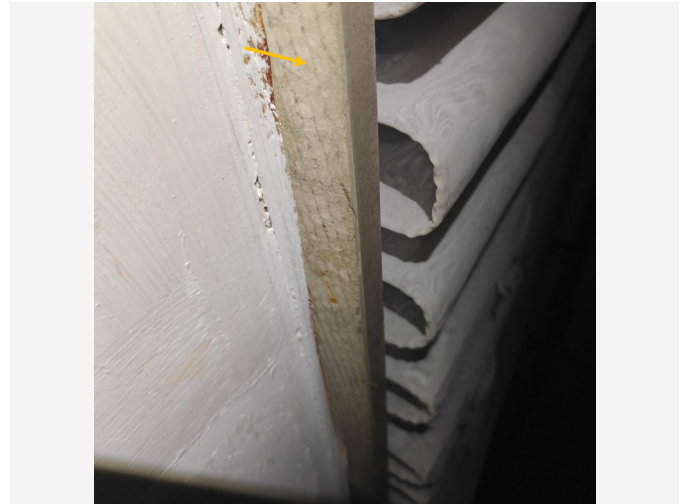
Het asbestmateriaal valt onder de mijlpaal van 2040.

Laag materiaalrisico en/of verlaagde kans op vezelvrijgave

Gebondenheid	Categorie 1: hechtgebonden in oorsprong
Asbestsoort (vezeltype)	Alleen chrysotiel
Asbestconcentratie	Laag (< 50%)
Afschermingsgraad van het gehele materiaal	Geheel of deels vrij aan de buitenlucht
Toestand van het materiaal	Licht beschadigd, licht verweerd. Intact calciumsilicaatmateriaal of categorie III 'gebondenheid'

Beschrijving	Massal vensterbank
Omgeving	Buiten
Primaire drager	Wandopening verticaal (raam, deur, ...)
Asbestmateriaal	Plaat, paneel, tablet - Type Massal
Bindmiddel van asbestmateriaal	Cement
Gebondenheid op basis van bindmiddel	Hecht
Hoeveelheid (oppervlakte - dikte - aantal)	<ul style="list-style-type: none">• 0,33 m² - 3,00 cm - 3 stuks• 0,41 m² - 3,00 cm - 1 stuk
Totaal volume	0,042 m ³
Eenvoudig bereikbaar	Ja
Bevestigingswijze	<ul style="list-style-type: none">• Verlijmd, ingegoten, versmeerd
Identificatiemethode	Vaststelling zonder monsternamen
Destructieve handeling voor identificatie	Nee
Opmerking	De hoeveelheden zijn ter indicatie. Aan vermelde afmetingen/hoeveelheden of gewicht kunnen geen rechten worden ontleend.

Zorgvuldig beheren

- Zorg voor een veilig beheer en verwijder dit asbestmateriaal wanneer het bij werken eenvoudig bereikbaar wordt. Controleer de toestand jaarlijks op wijzigingen.

- Eenvoudige handelingen: mag via doe-het-zelf of door werknemer(s) met opleidingsattest eenvoudige handelingen
Wegnemen intacte massalplaten mag als hechtgebonden toepassing met de nodige preventiemaatregelen (zie onderaan verslag) en voorzichtigheid zelf uitgevoerd worden.

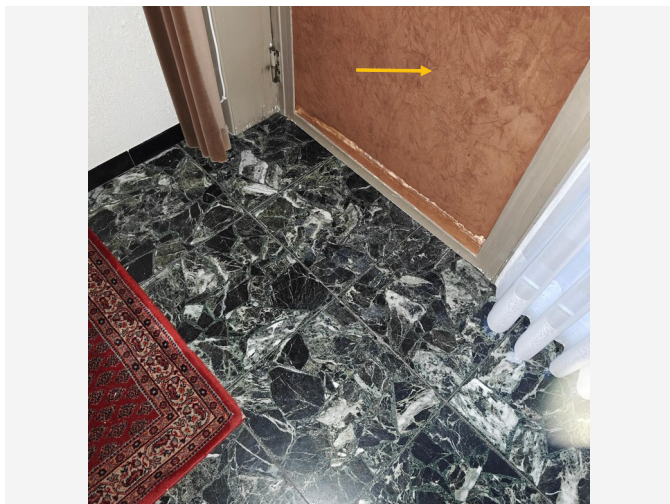
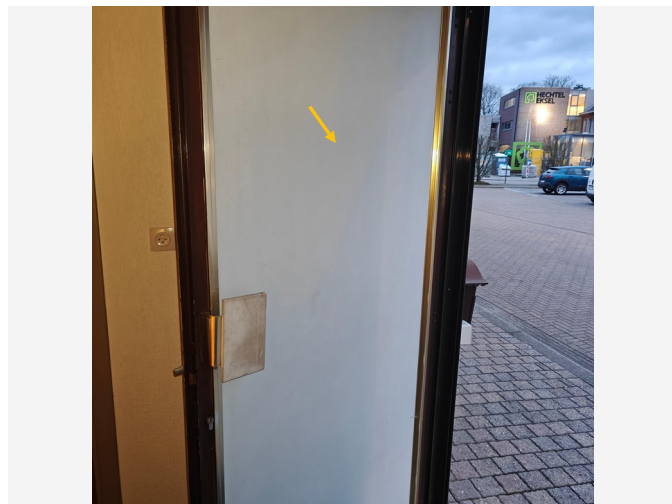
Het asbestmateriaal valt onder de mijlpaal van 2040.

Beschrijving	Glasal deurpaneel
Omgeving	Buiten
Primaire drager	Wandopening verticaal (raam, deur, ...)
Asbestmateriaal	Plaat, paneel, tablet - Geëmailleerd, type Glasal
Bindmiddel van asbestmateriaal	Cement
Gebondenheid op basis van bindmiddel	Hecht
Hoeveelheid (oppervlakte - dikte - aantal)	• 1,60 m ² - 0,30 cm - 1 stuk
Totaal volume	0,005 m ³
Eenvoudig bereikbaar	Ja
Bevestigingswijze	• Geklemd
Identificatiemethode	Vaststelling zonder monsternamen
Destructieve handeling voor identificatie	Nee
Opmerking	De hoeveelheden zijn ter indicatie. Aan vermelde afmetingen/hoeveelheden of gewicht kunnen geen rechten worden ontleend.

Zorgvuldig beheren

- Zorg voor een veilig beheer. Vermijd het beschadigen van het asbestmateriaal. Controleer de toestand jaarlijks op wijzigingen.

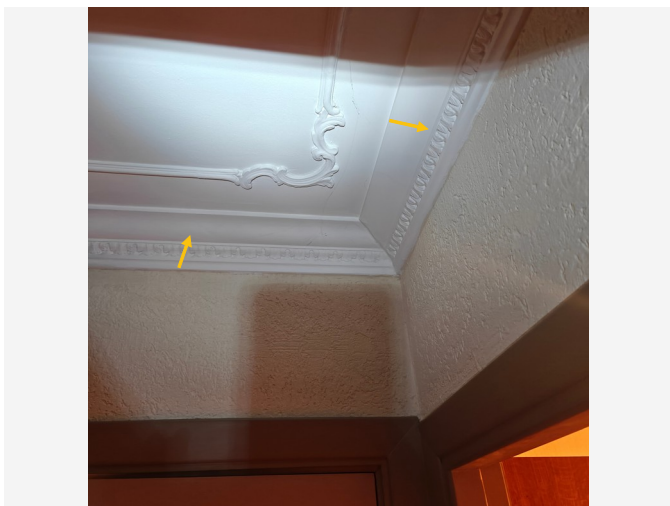
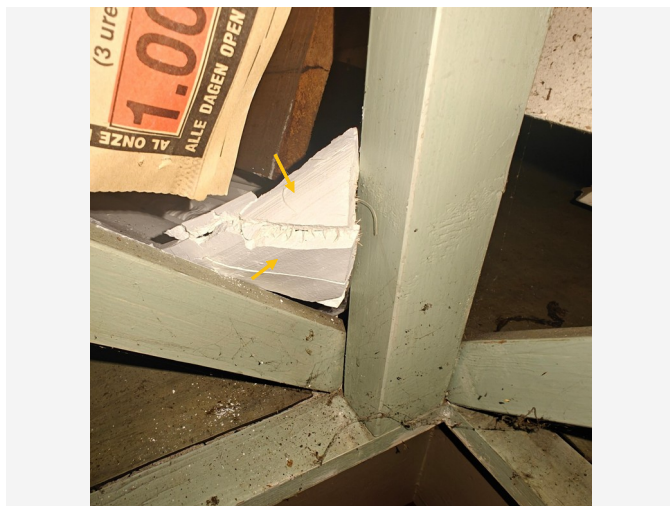
Fiche 8: kroonlijst

Geen asbest

Beschrijving	kroonlijst
Omgeving	Binnen
Primaire drager	Plafond
Bindmiddel van materiaal	Gips - kalk
Gebondenheid op basis van bindmiddel	Niet-hechtgebonden
Hoeveelheid (gewicht - aantal)	<ul style="list-style-type: none">• 100,00 kg - 1 stuk
Totaal gewicht	100,00 kg
Identificatiemethode	Vaststelling met monstername
Destructieve handeling voor identificatie	Nee
Opmerking	De hoeveelheden zijn ter indicatie. Aan vermelde afmetingen/hoeveelheden of gewicht kunnen geen rechten worden ontleend.

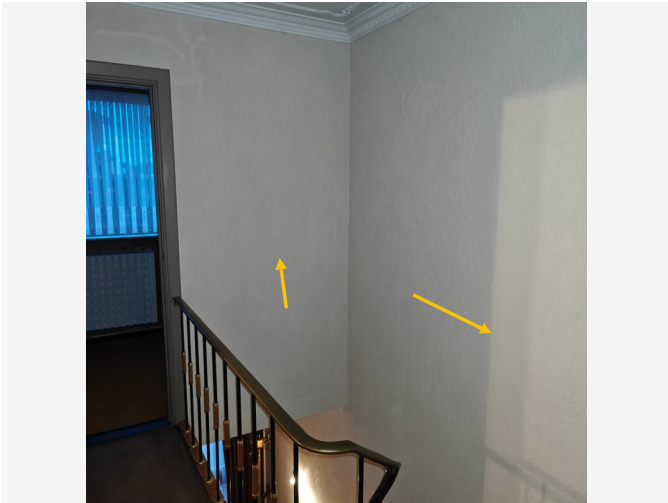
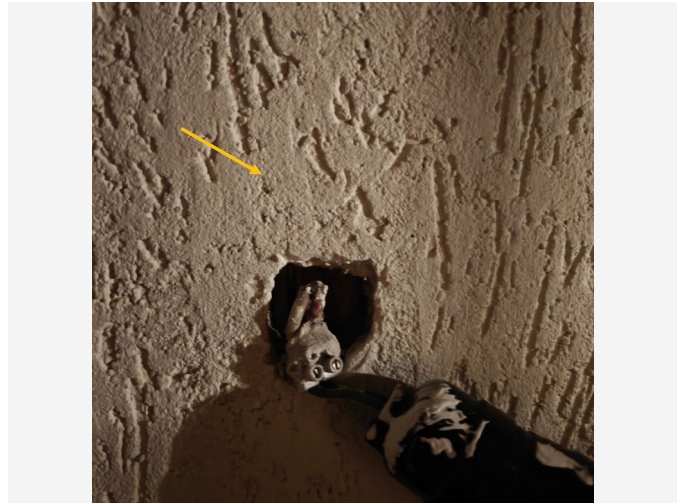
Beschrijving	Crepi gang
Omgeving	Binnen
Primaire drager	Binnenwand
Bindmiddel van materiaal	Cement
Gebondenheid op basis van bindmiddel	Hecht
Hoeveelheid (gewicht - aantal)	<ul style="list-style-type: none">• 350,00 kg - 1 stuk
Totaal gewicht	350,00 kg
Identificatiemethode	Vaststelling met monstername
Destructieve handeling voor identificatie	Nee
Opmerking	De hoeveelheden zijn ter indicatie. Aan vermelde afmetingen/hoeveelheden of gewicht kunnen geen rechten worden ontleend.

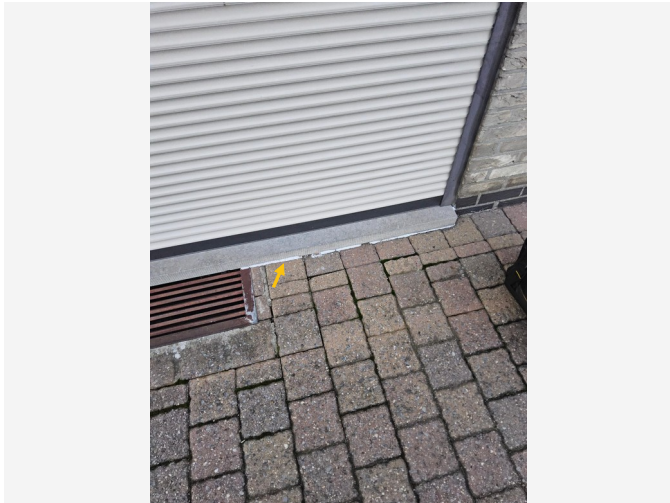
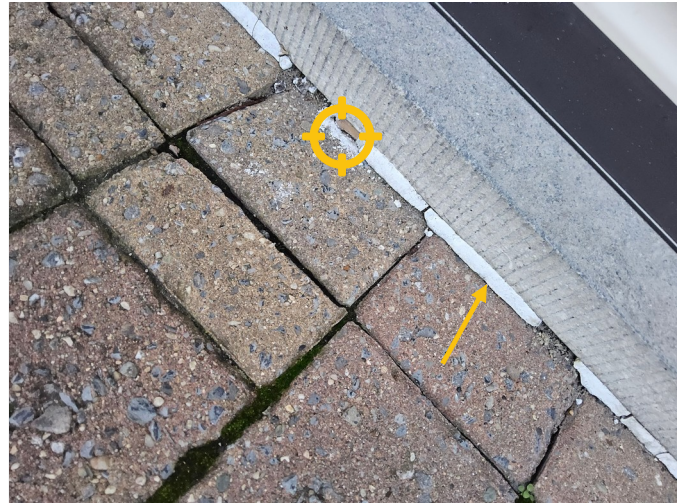
Fiche 11: Mastiek

Geen asbest

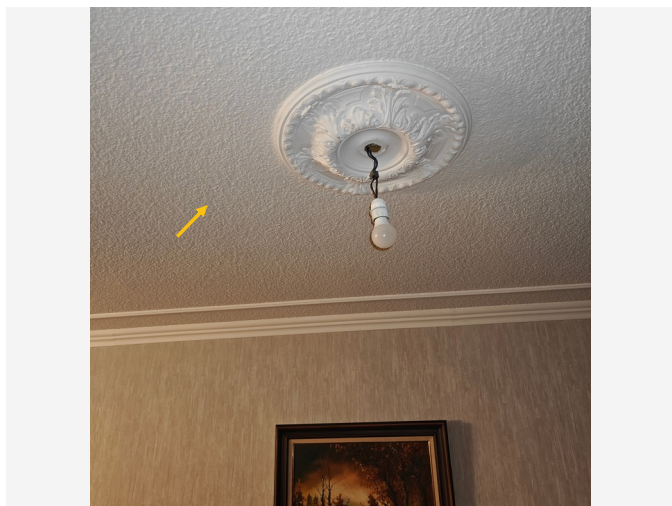
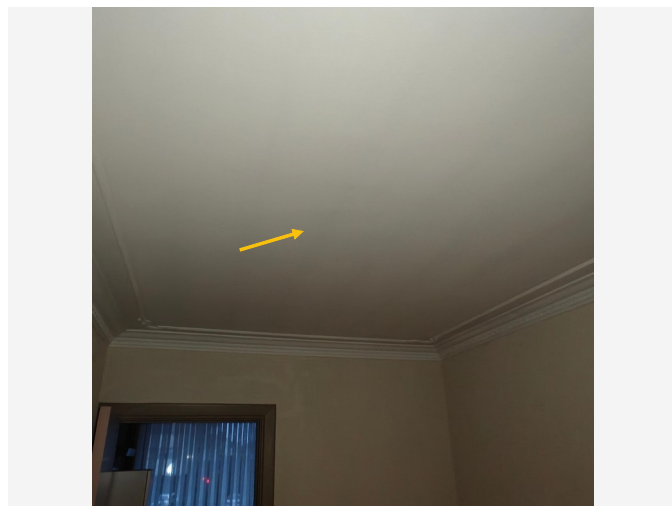
Fiche 12: Pleisterwerk plafonds

Geen asbest

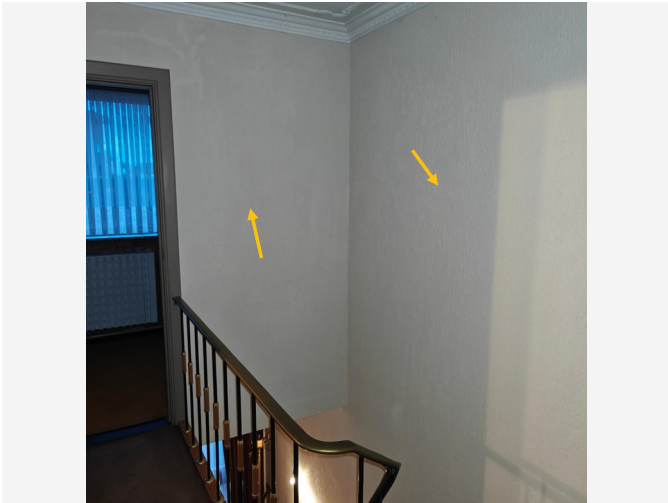
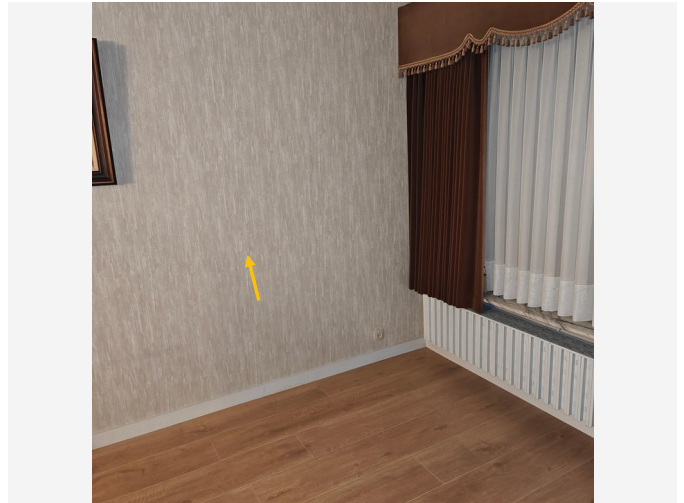
Fiche 13: Pleisterwerk muren

Geen asbest

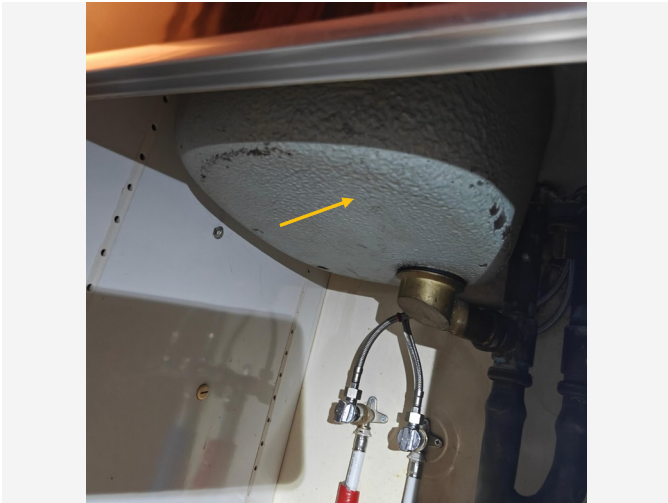
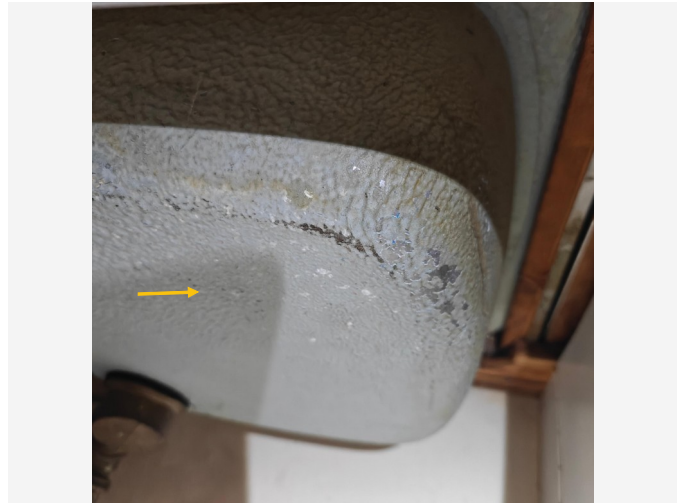
Fiche 14: isolatie gootsteen

Geen asbest
