# Asbestinventarisatetest

Hoekje 32, 3221 Holsbeek

Attestnummer : 20230629-000058.000

Uitgegeven op : 29.06.2023

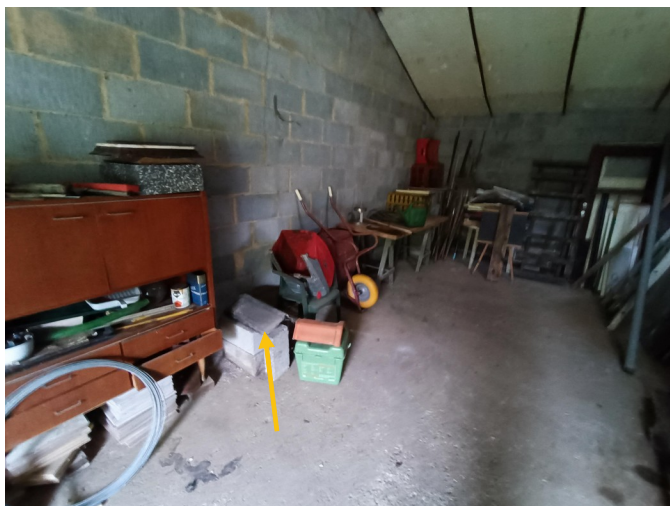
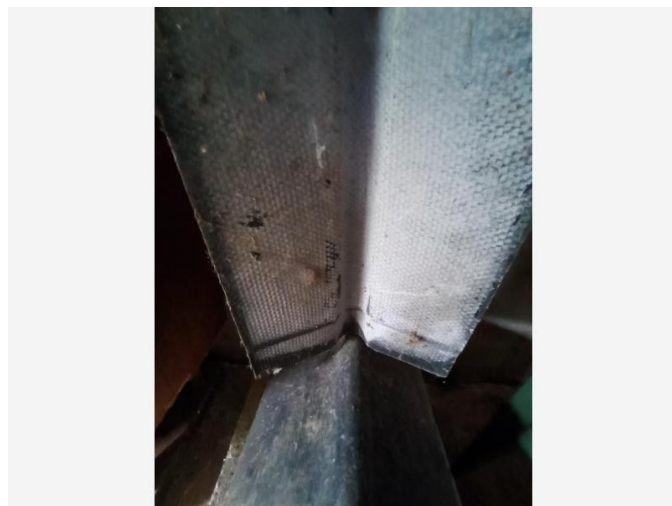
**Dringend verwijderen**

Beschrijving	Nok afdekkappen
Type afvalstof	Betreft stock-voorraad of gedemonteerde asbestmaterialen
Aanwezige resten	3 nok afdekkappen in de hangaar
Omgeving	Binnen
Primaire drager	Schuin dak
Asbestmaterialen	<ul style="list-style-type: none"><li>Dak- en gevelbekleding - Nok, windveer, boeiboord</li></ul>
Bindmiddel van asbestmateriaal	Cement
Gebondenheid op basis van bindmiddel	Hecht
Hoeveelheid (gewicht - aantal)	<ul style="list-style-type: none"><li>20,00 kg - 1 stuk</li></ul>
Totaal gewicht	20,00 kg
Eenvoudig bereikbaar	Ja
Identificatiemethode	Vaststelling zonder monstername

- Scherm in afwachting van verwijdering het asbestafval af van luchtstromingen en verstoring: bijvoorbeeld door het te verpakken, te fixeren, af te dekken, signalisatie - afbakening aan te brengen, ....

- Eenvoudige handelingen: mag via doe-het-zelf of door werknemer(s) met opleidingsattest eenvoudige handelingen  
Voorzichtig op te nemen (handpicking), dubbel te verpakken en af te voeren naar een lokaal containerpark.  
Gebruik van persoonlijke beschermingsmiddelen (tyvec, handschoenen en FFP 3 masker)

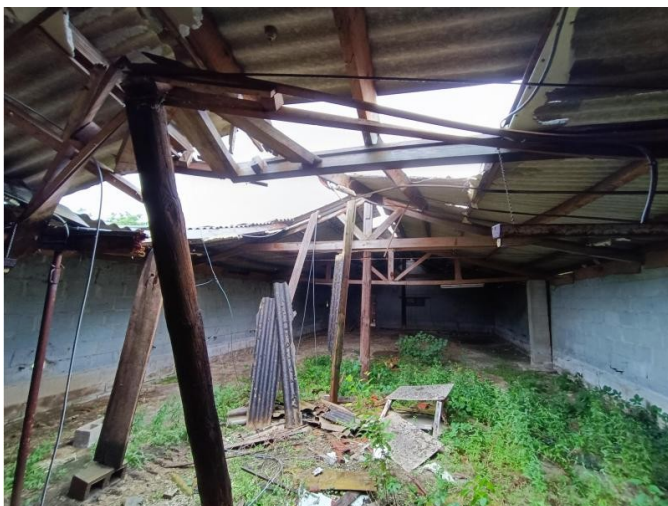
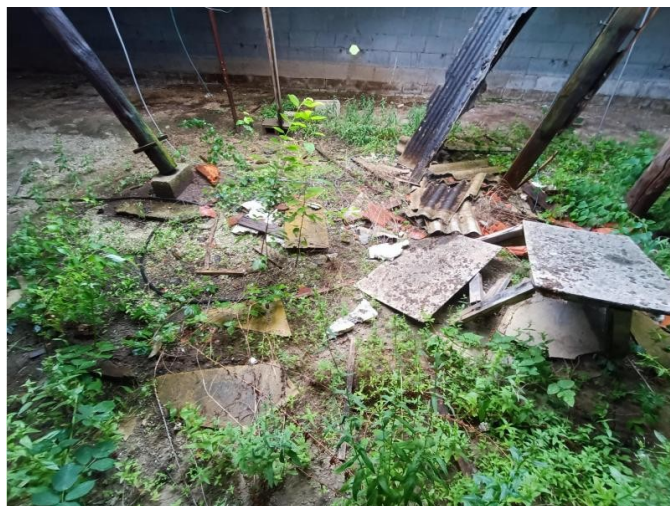
**Dringend verwijderen**

Beschrijving	Golfplaten
Type afvalstof	Betreft stock-voorraad of gedemonteerde asbestmaterialen
Aanwezige resten	Het dak van de hangaar is ingestort in het midden. Hierdoor liggen er allerlei reststukken van golfplaten op de grond.
Omgeving	Binnen
Primaire drager	Schuin dak
Asbestmaterialen	<ul style="list-style-type: none"><li>Dak- en gevelbekleding - Golfplaat</li></ul>
Bindmiddel van asbestmateriaal	Cement
Gebondenheid op basis van bindmiddel	Hecht
Hoeveelheid (gewicht - aantal)	<ul style="list-style-type: none"><li>150,00 kg - 1 stuk</li></ul>
Totaal gewicht	150,00 kg
Eenvoudig bereikbaar	Ja
Identificatiemethode	Vaststelling zonder monsternamen

- Scherm in afwachting van verwijdering het asbestafval af van luchtstromingen en verstoring: bijvoorbeeld door het te verpakken, te fixeren, af te dekken, signalisatie - afbakening aan te brengen, ....

- Eenvoudige handelingen: mag via doe-het-zelf of door werknemer(s) met opleidingsattest eenvoudige handelingen  
Voorzichtig op te nemen (handpicking), dubbel te verpakken en af te voeren naar een lokaal containerpark.  
Gebruik van persoonlijke beschermingsmiddelen (tyvec, handschoenen en FFP 3 masker)

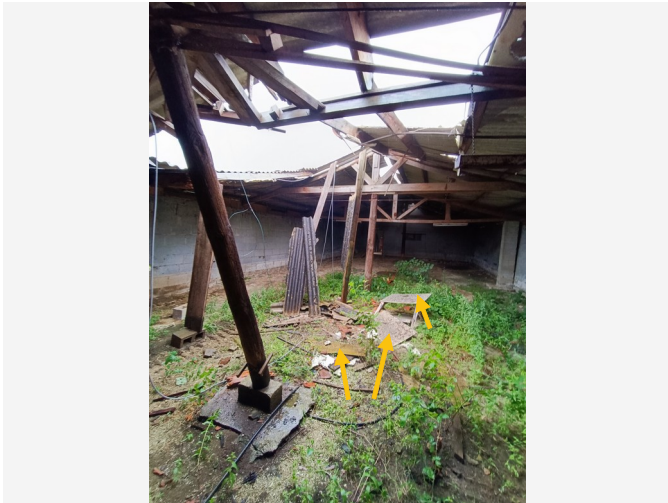
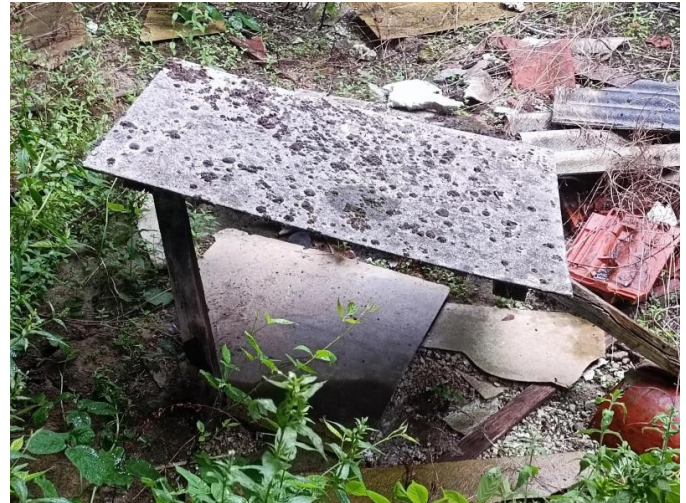
**Dringend verwijderen**

Beschrijving	Cement plaat
Type afvalstof	Betreft stock-voorraad of gedemonteerde asbestmaterialen
Aanwezige resten	Doordat het dak is ingestort van de hangaar liggen er cement platen van de verluchtungskapellen verspreid in het midden van de hangaar.
Omgeving	Binnen
Primaire drager	Schuin dak
Asbestmaterialen	<ul style="list-style-type: none"><li>Dak- en gevelbekleding - Plaat</li></ul>
Bindmiddel van asbestmateriaal	Cement
Gebondenheid op basis van bindmiddel	Hecht
Hoeveelheid (gewicht - aantal)	<ul style="list-style-type: none"><li>50,00 kg - 1 stuk</li></ul>
Totaal gewicht	50,00 kg
Eenvoudig bereikbaar	Ja
Identificatiemethode	Vaststelling zonder monsternamen

- Scherm in afwachting van verwijdering het asbestafval af van luchtstromingen en verstoring: bijvoorbeeld door het te verpakken, te fixeren, af te dekken, signalisatie - afbakening aan te brengen, ....

- Eenvoudige handelingen: mag via doe-het-zelf of door werknemer(s) met opleidingsattest eenvoudige handelingen  
Voorzichtig op te nemen (handpicking), dubbel te verpakken en af te voeren naar een lokaal containerpark.  
Gebruik van persoonlijke beschermingsmiddelen (tyvec, handschoenen en FFP 3 masker)

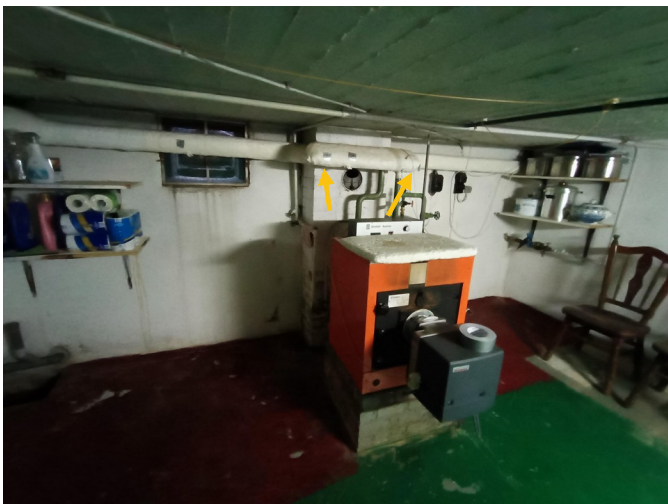
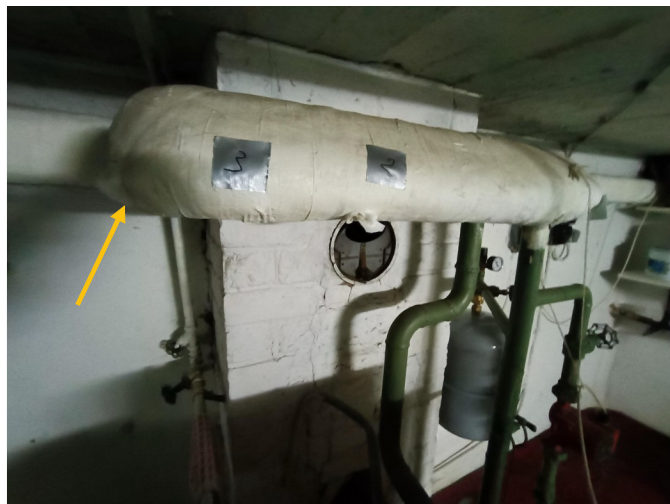
Het asbestmateriaal valt onder de mijlpaal van 2034.

Eindbeoordeling materiaalrisico	Verhoogd materiaalrisico en/of verhoogde kans op vezelvrijgave
---------------------------------	--

Gebondenheid	Categorie 2: niet-hechtgebonden met matrix
Asbestsoort (vezeltype)	Amfibool aanwezig, uitgezonderd crocidoliet
Asbestconcentratie	Hoog ( $\geq 50\%$ )
Afschermingsgraad van het gehele materiaal	Geheel of deels (ook) vrij aan de binnenlucht
Toestand van het materiaal	Licht beschadigd, licht verweerd. Intact materiaal type Pical – asbestboard of categorie III 'gebondenheid'

#	Type	Referentie	Resultaat
4.1	Mengmonster	3	Amosiet

Beschrijving	Leidingisolatie in kelder bochten.
Omgeving	Binnen
Primaire drager	HVAC infrastructuur en uitrusting
Asbestmateriaal	In-situ afwerkingslagen - Thermische isolatie
Bindmiddel van asbestmateriaal	Gips - kalk
Gebondenheid op basis van bindmiddel	Niet-hechtgebonden
Hoeveelheid (lengte - omtrek - dikte - aantal)	<ul style="list-style-type: none"><li>5,00 m - 40,00 cm - 20,00 cm - 1 stuk</li></ul>

- Zorg voor een veilig beheer. Vermijd het beschadigen van het asbestmateriaal. Controleer de toestand jaarlijks op wijzigingen.

- Hermetische zone (erkend asbestverwijderaar)  
Gipsisolatie wordt losgesneden van dragermateriaal (leiding), asbesthoudend gips zal gemakkelijk verbrossen en is losgebonden. Om geen asbestvezels te verspreiden naar de omgeving, dient dit in hermetische zone verwijderd te worden.

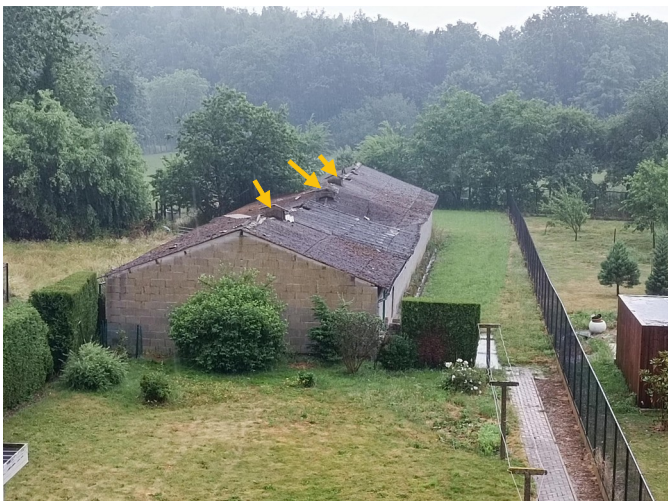
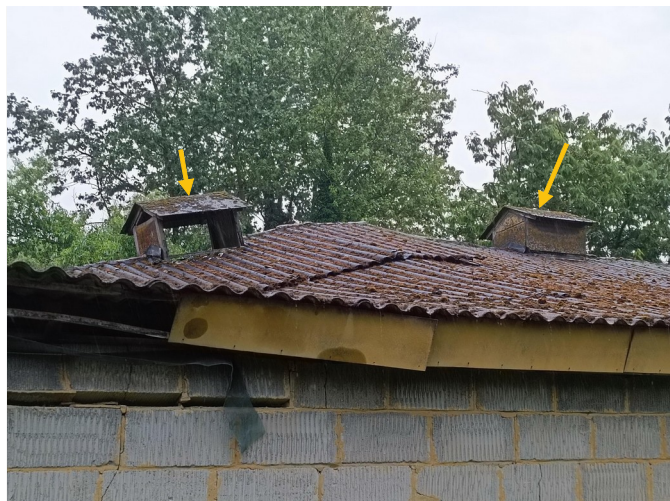
# Fiche 5: Cement plaat verluchtungskappellen op hangaar

Het asbestmateriaal valt onder de mijlpaal van 2034.

Eindbeoordeling materiaalrisico	Verhoogd materiaalrisico en/of verhoogde kans op vezelvrijgave
---------------------------------	--

Gebondenheid	Categorie 1: hechtgebonden in oorsprong
Asbestsoort (vezeltype)	Crocidoliet aanwezig
Asbestconcentratie	Laag (< 50%)
Afschermingsgraad van het gehele materiaal	Geheel of deels vrij aan de buitenlucht
Toestand van het materiaal	Matig beschadigd, matig verweerd

Beschrijving	Cement plaat verluchtungskappellen op hangaar
Omgeving	Buiten
Primaire drager	Schuin dak
Asbestmateriaal	Dak- en gevelbekleding - Plaat
Bindmiddel van asbestmateriaal	Cement
Gebondenheid op basis van bindmiddel	Hecht
Hoeveelheid (oppervlakte - dikte - aantal)	• 2,00 m <sup>2</sup> - 1,00 cm - 1 stuk
Totaal volume	0,02 m <sup>3</sup>
Eenvoudig bereikbaar	Ja

- Zorg voor een veilig beheer. Vermijd het beschadigen van het asbestmateriaal. Controleer de toestand jaarlijks op wijzigingen.

- Eenvoudige handelingen: mag via doe-het-zelf of door werknemer(s) met opleidingsattest eenvoudige handelingen  
Dragen van de nodige beschermingsmiddelen (mondmasker ffp3, handschoenen, tyvec )

Indien mogelijk de ondervloer afdekken, platen voorzichtig verwijderen, extra fixeren, niet breken, niet gooien, onmiddellijk verpakken of voorzichtig in container met asbestbag plaatsen.

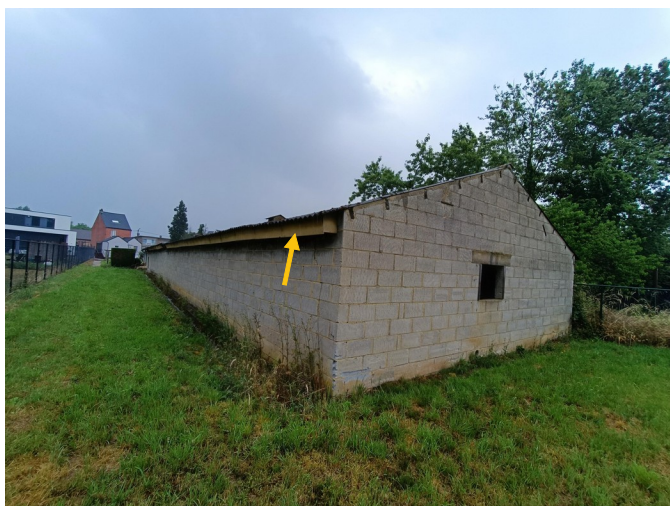
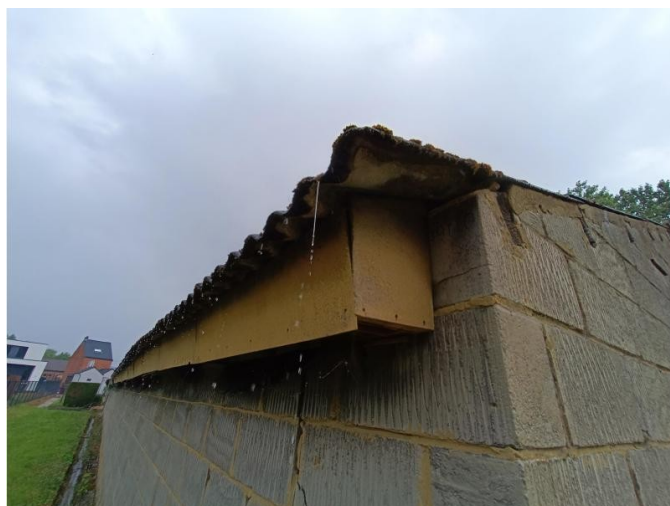
Het asbestmateriaal valt onder de mijlpaal van 2034.

Eindbeoordeling materiaalrisico	Laag materiaalrisico en/of verlaagde kans op vezelvrijgave
---------------------------------	--

Gebondenheid	Categorie 1: hechtgebonden in oorsprong
Asbestsoort (vezeltype)	Crocidoliet aanwezig
Asbestconcentratie	Laag (< 50%)
Afschermingsgraad van het gehele materiaal	Geheel of deels vrij aan de buitenlucht
Toestand van het materiaal	Licht beschadigd, licht verweerd. Intact materiaal type Pical – asbestboard of categorie III 'gebondenheid'

Beschrijving	Cement platen
Omgeving	Buiten
Primaire drager	Wand buitenschil
Asbestmateriaal	Dak- en gevelbekleding - Plaat
Bindmiddel van asbestmateriaal	Cement
Gebondenheid op basis van bindmiddel	Hecht
Hoeveelheid (oppervlakte - dikte - aantal)	• 14,00 m <sup>2</sup> - 1,00 cm - 1 stuk
Totaal volume	0,14 m <sup>3</sup>
Eenvoudig bereikbaar	Ja

- Zorg voor een veilig beheer. Vermijd het beschadigen van het asbestmateriaal. Controleer de toestand jaarlijks op wijzigingen.

- Eenvoudige handelingen: mag via doe-het-zelf of door werknemer(s) met opleidingsattest eenvoudige handelingen  
Dragen van de nodige beschermingsmiddelen (mondmasker ffp3, handschoenen, tyvec )  
Indien mogelijk de ondervloer afdekken, platen voorzichtig verwijderen, extra fixeren, niet breken , niet gooien, onmiddellijk verpakken of voorzichtig in container met asbestbag plaatsen.

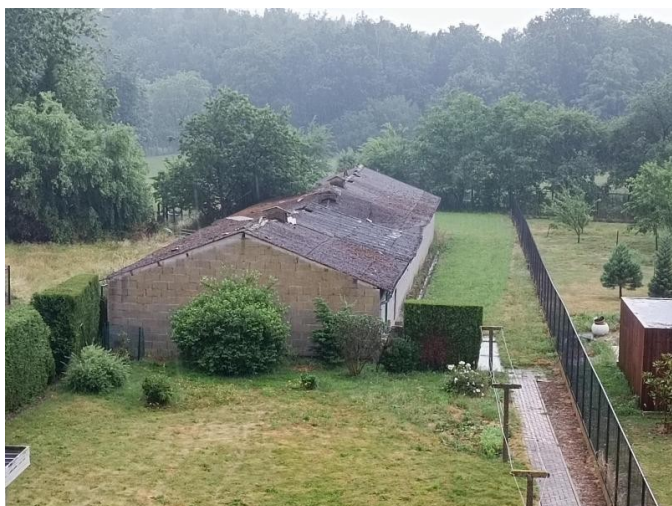
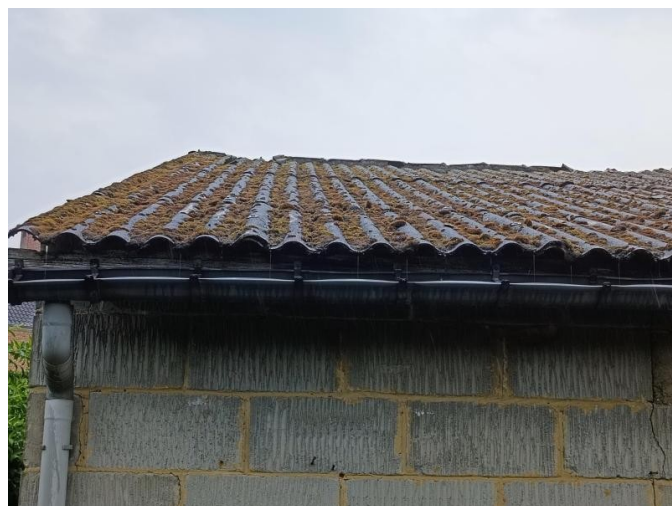
Het asbestmateriaal valt onder de mijlpaal van 2034.

In het midden van de hangaar is het dak ingestort.

Eindbeoordeling materiaalrisico	Verhoogd materiaalrisico en/of verhoogde kans op vezelvrijgave
---------------------------------	--

Gebondenheid	Categorie 1: hechtgebonden in oorsprong
Asbestsoort (vezeltype)	Crocidoliet aanwezig
Asbestconcentratie	Laag (< 50%)
Afschermingsgraad van het gehele materiaal	Geheel of deels vrij aan de buitenlucht
Toestand van het materiaal	Matig beschadigd, matig verweerd

Beschrijving	Golfplaten
Omgeving	Buiten
Primaire drager	Schuin dak
Asbestmateriaal	Dak- en gevelbekleding - Golfplaat
Bindmiddel van asbestmateriaal	Cement
Gebondenheid op basis van bindmiddel	Hecht
Hoeveelheid (oppervlakte - aantal)	• 344,00 m <sup>2</sup> - 1 stuk

- Zorg voor een veilig beheer. Vermijd het beschadigen van het asbestmateriaal. Controleer de toestand jaarlijks op wijzigingen.
- Verwijder dit asbestmateriaal zo snel mogelijk. Volg de toestand goed op.

- Eenvoudige handelingen: mag via doe-het-zelf of door werknemer(s) met opleidingsattest eenvoudige handelingen  
Dragen van de nodige beschermingsmiddelen (mondmasker ffp3, handschoenen, tyvec )  
Indien mogelijk de ondervloer afdekken, golfplaten voorzichtig verwijderen, extra fixeren, niet breken , niet gooien, onmiddellijk verpakken of voorzichtig in container met asbestbag plaatsen.

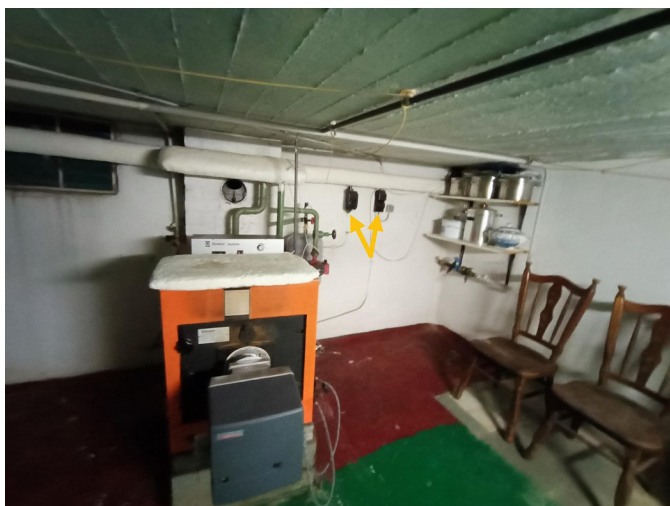
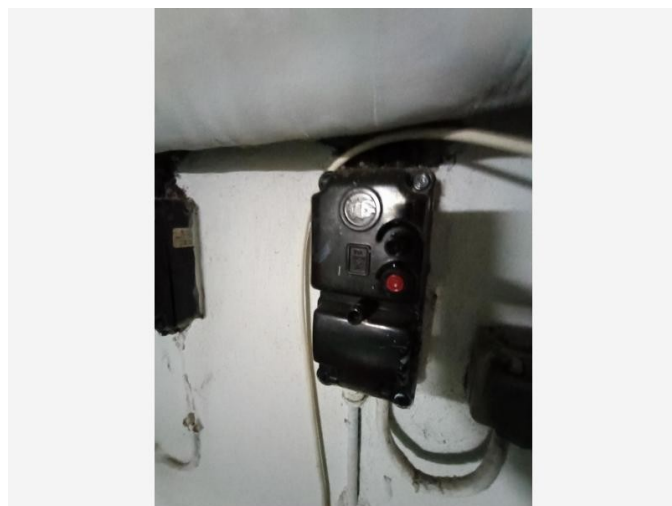
Het asbestmateriaal valt onder de mijlpaal van 2040.

Eindbeoordeling materiaalrisico	Laag materiaalrisico en/of verlaagde kans op vezelvrijgave
---------------------------------	--

Gebondenheid	Categorie 1: hechtgebonden in oorsprong
Asbestsoort (vezeltype)	Crocidoliet aanwezig
Asbestconcentratie	Laag (< 50%)
Afschermingsgraad van het gehele materiaal	Geheel of deels (ook) vrij aan de binnenlucht
Toestand van het materiaal	Onbeschadigd, niet verweerd

Beschrijving	Bakeliet toepassingen.
Omgeving	Binnen
Primaire drager	Binnenwand
Asbestmateriaal	Plaat, paneel, tablet - Type Bakeliet
Bindmiddel van asbestmateriaal	Kunststof of -hars
Gebondenheid op basis van bindmiddel	Hecht
Hoeveelheid (oppervlakte - dikte - aantal)	• 1,00 m <sup>2</sup> - 10,00 cm - 1 stuk
Totaal volume	0,10 m <sup>3</sup>
Eenvoudig bereikbaar	Ja
Bevestigingswijze	• Geschroefd

<b>Identificatiemethode</b>	Vaststelling zonder monstername
<b>Destructieve handeling voor identificatie</b>	Nee
<b>Opmerking</b>	Vermoedelijk zullen de toepassingen verwijderd worden bij aanpassing van het elektriciteitsnetwerk.

- Zorg voor een veilig beheer. Vermijd het beschadigen van het asbestmateriaal. Controleer de toestand jaarlijks op wijzigingen.

- Eenvoudige handelingen: mag via doe-het-zelf of door werknemer(s) met opleidingsattest eenvoudige handelingen  
Schakelaars, stopcontacten en andere gelijkaardige toepassingen kunnen eenvoudig losgeschroefd worden --> EH doe-het-zelf. Afgesloten of verzegelde kast --> EH opgeleid techniker personeel 8u basisopleiding asbest.

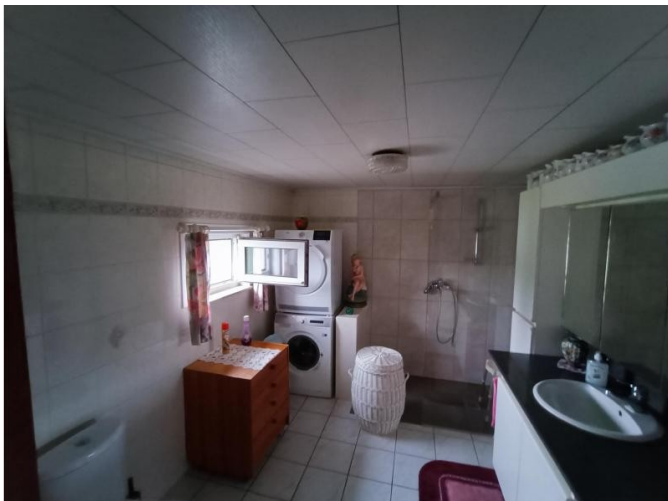
## Fiche 9: Geen staalname pleisterwerk plafond mogelijk.

Geen staalname pleisterwerk plafond mogelijk, overal vals plafond aanwezig.

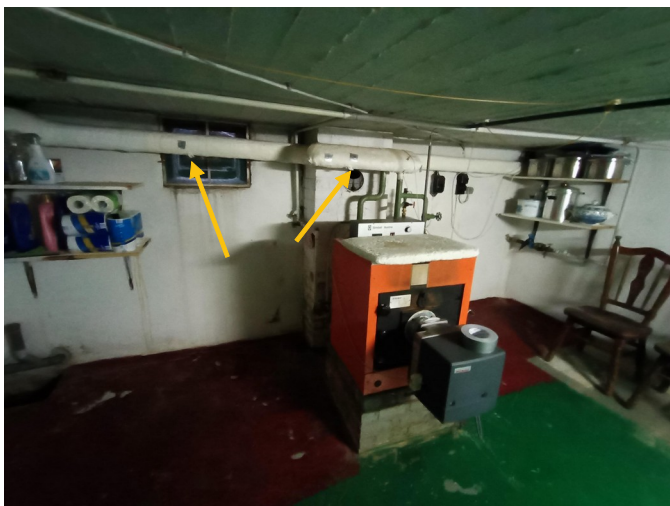
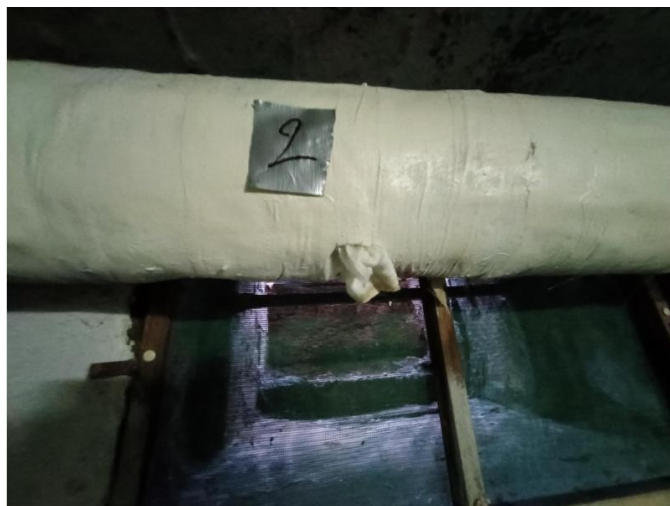
Geen asbest

#	Type	Referentie	Resultaat
10.1	Mengmonster	2	Geen asbest

Beschrijving	Leidingisolatie kelder rechte stukken
Omgeving	Binnen
Primaire drager	HVAC infrastructuur en uitrusting
Bindmiddel van materiaal	Gips - kalk

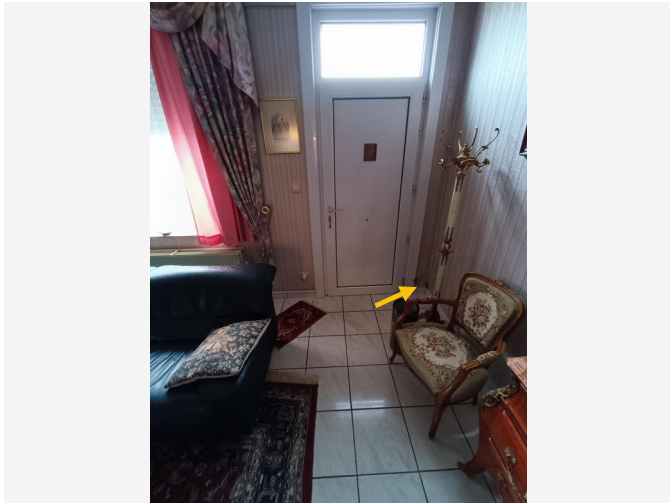
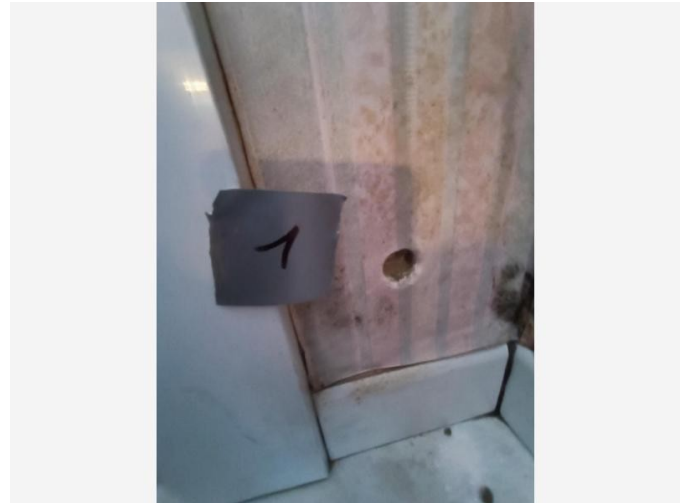
# Fiche 11: Pleisterwerk muur

Geen asbest

#	Type	Referentie	Resultaat
11.1	Mengmonster	1	Geen asbest

Beschrijving	Pleisterwerk muur
Omgeving	Binnen
