# Asbestinventarisatetest

Grimbergsesteenweg 1/0001, 1980 Zemst

Attestnummer : **20241009-000274.000**

Uitgegeven op : **09.10.2024**

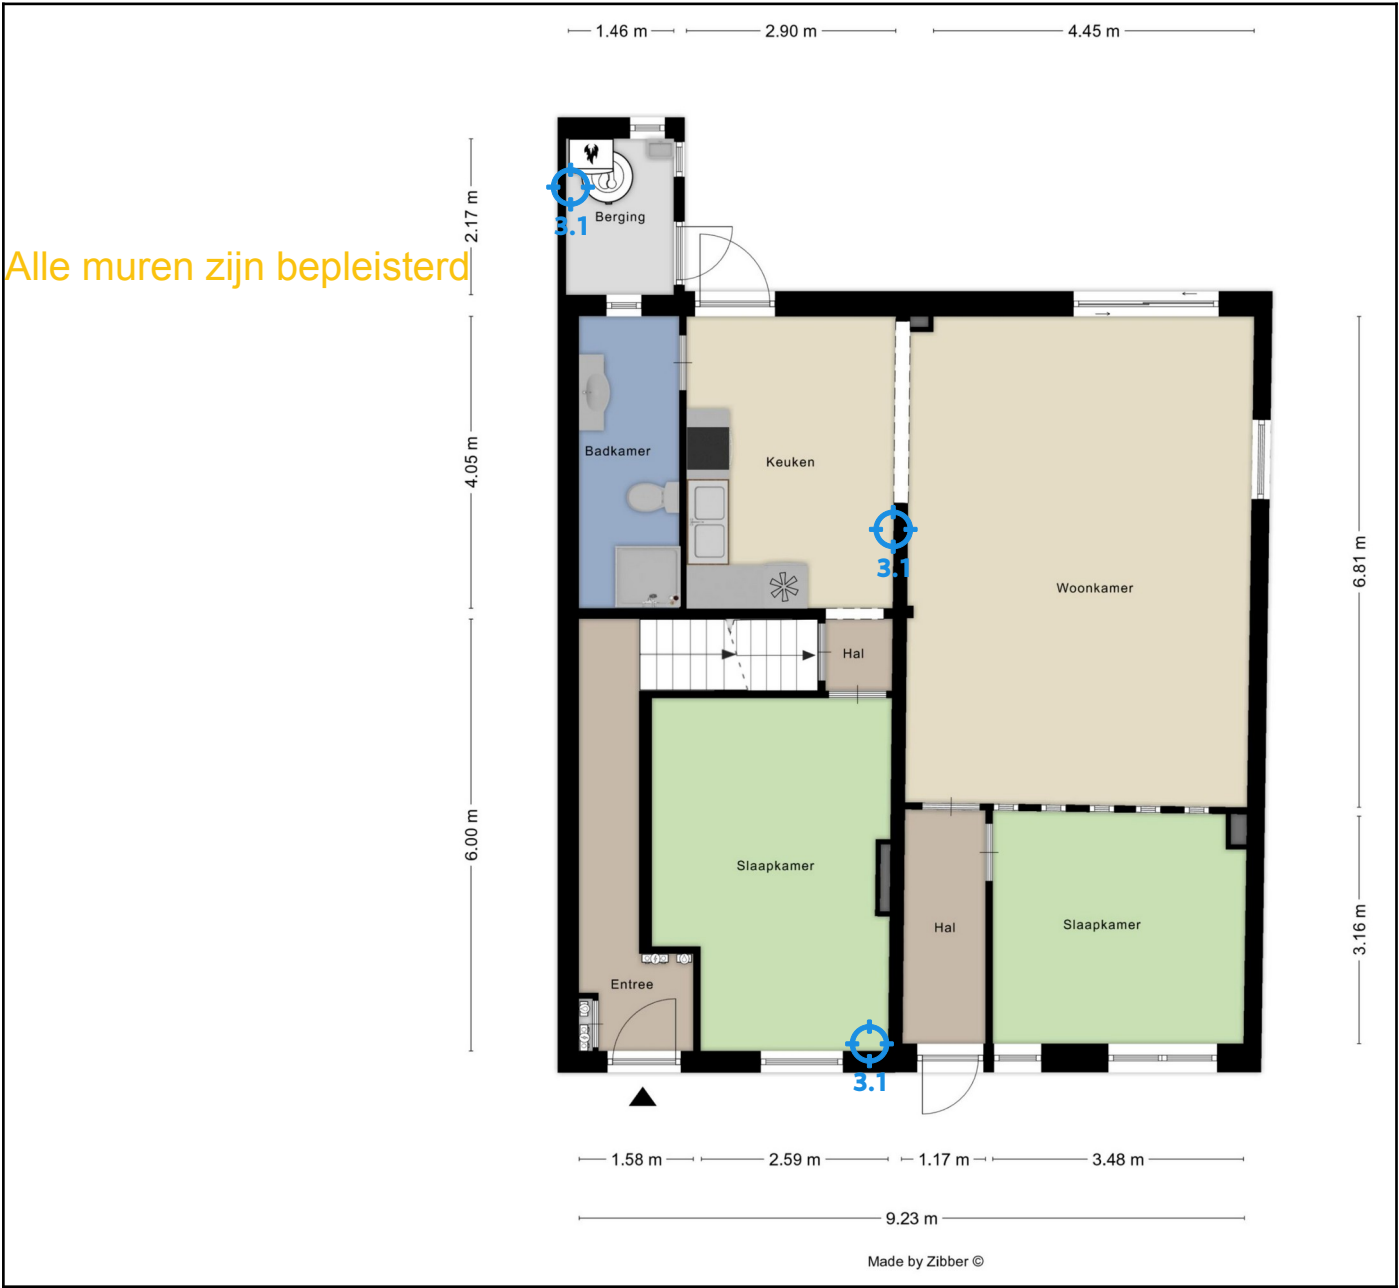
# Plan 1.1: Gelijkvloers\_Grimbergsesteenweg\_1\_Eppegem

Alle muren zijn bepleisterd

| Beschrijving | Type | Actie |
|---|---|---|
| 3. Pleister muren | Geen asbest | - |

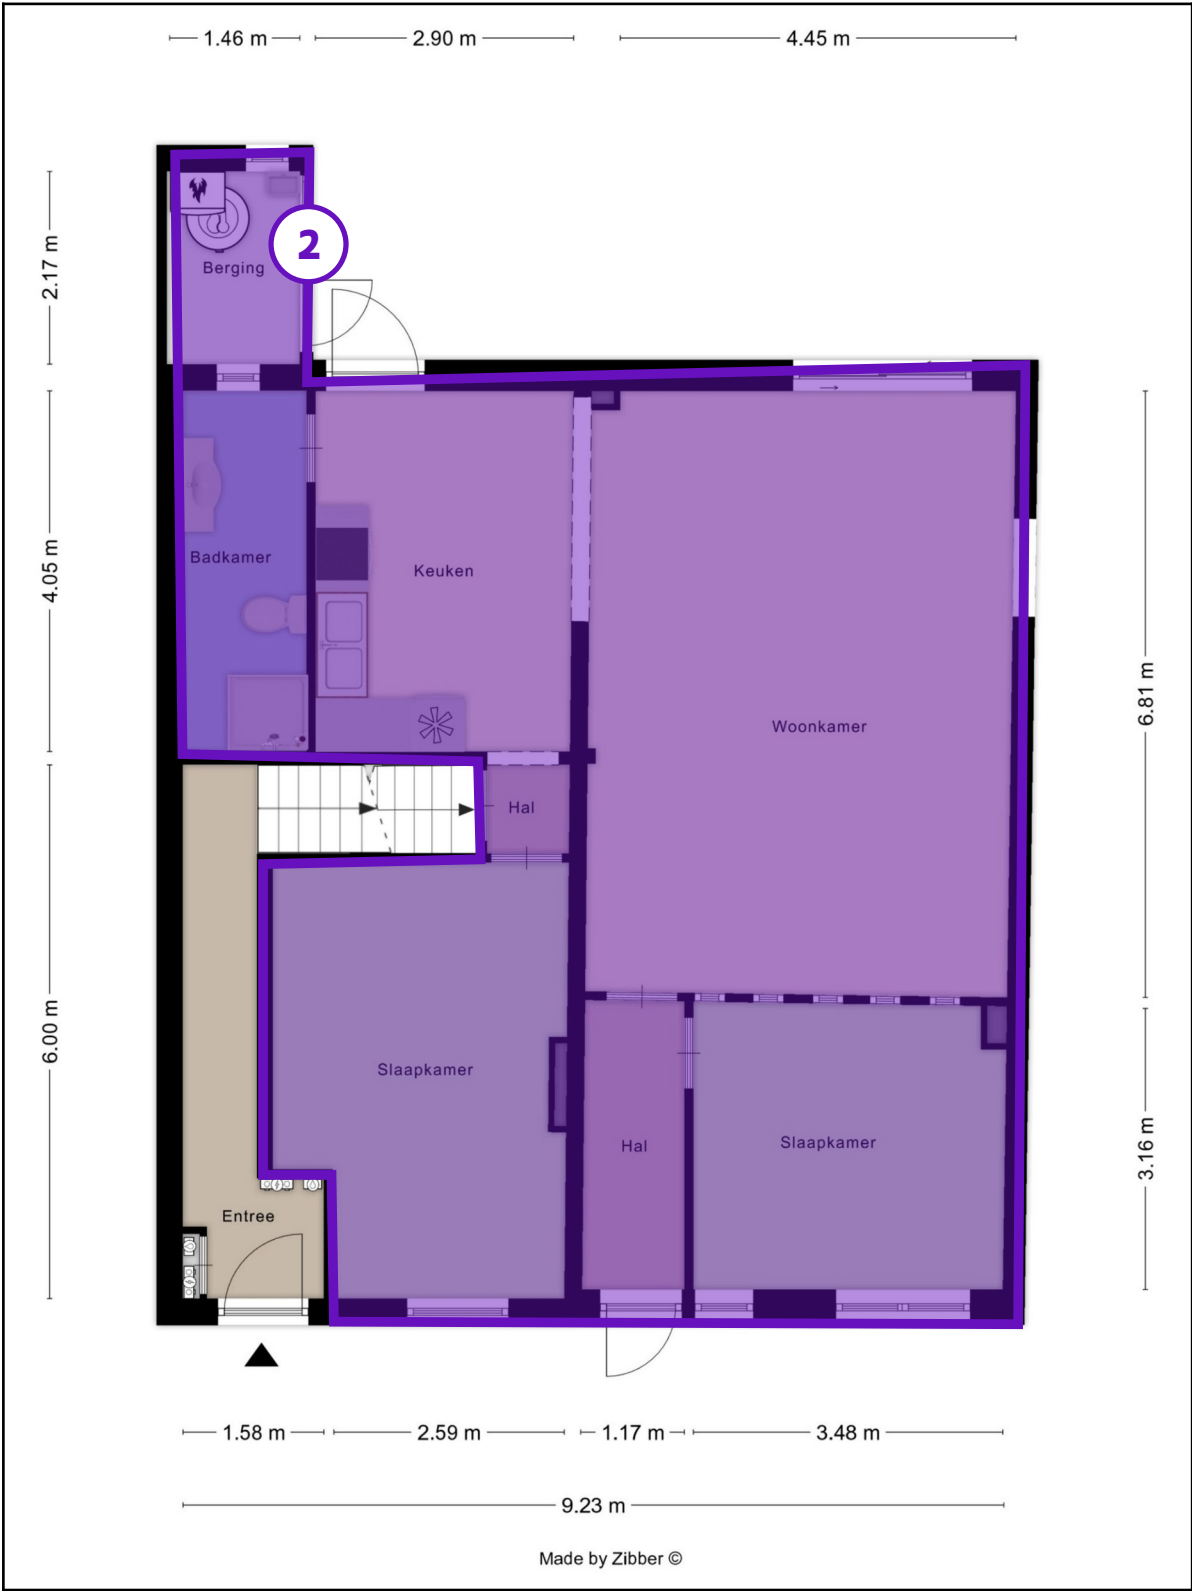
# Plan 1.2: Gelijkvloers\_Grimbergsesteenweg\_1\_Eppegem

| 2. Vals plafond | Advies | - |

Eventuele asbesttoepassingen die zich achter het vals plafond bevinden konden niet geïnspecteerd worden.

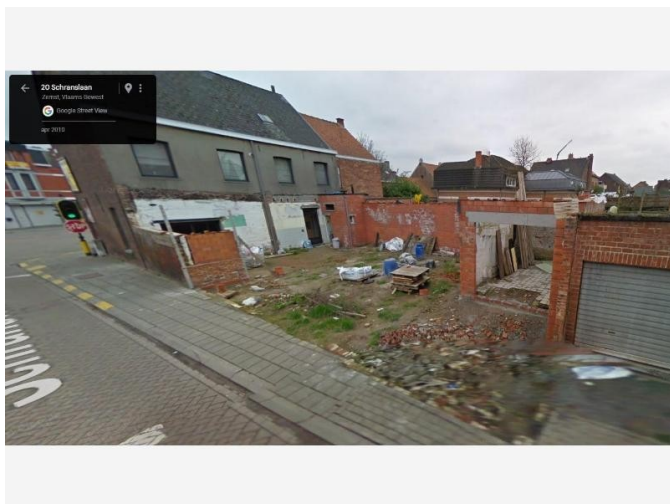
Situeringsfoto

### Uitgesloten van inspectie

**Bouwjaar:** 2003

*Constructies gebouwd vanaf 2001 moeten niet onderzocht worden*

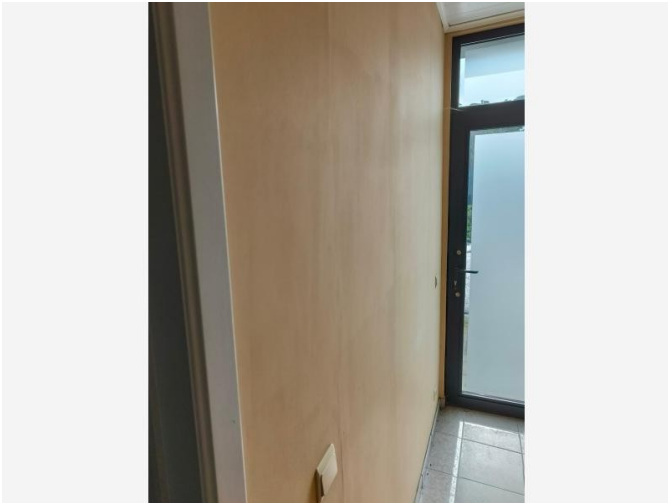
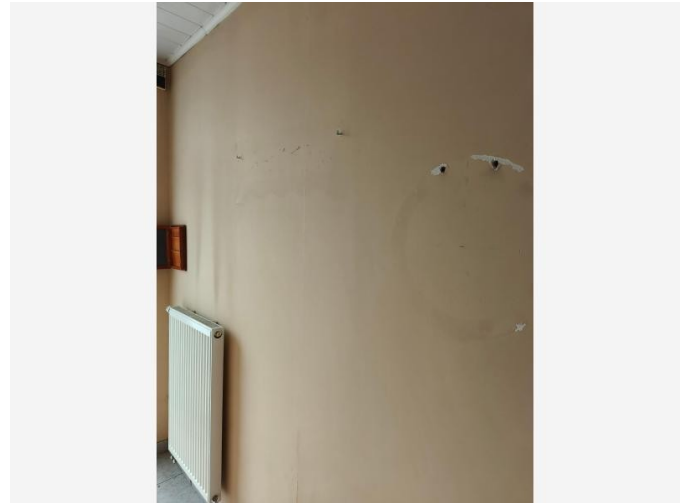
## Fiche 3: Pleister muren

Geen asbest

Overzichtsfoto

Detailfoto

| # | Type | Referentie | Resultaat |
|---|---|---|---|
| 3.1 | Mengmonster | MM01 | Geen asbest |
