# Asbestinventarisatetest

Molenweg 14, 3040 Huldenberg

Attestnummer : 20240702-000539.000

Uitgegeven op : 02.07.2024

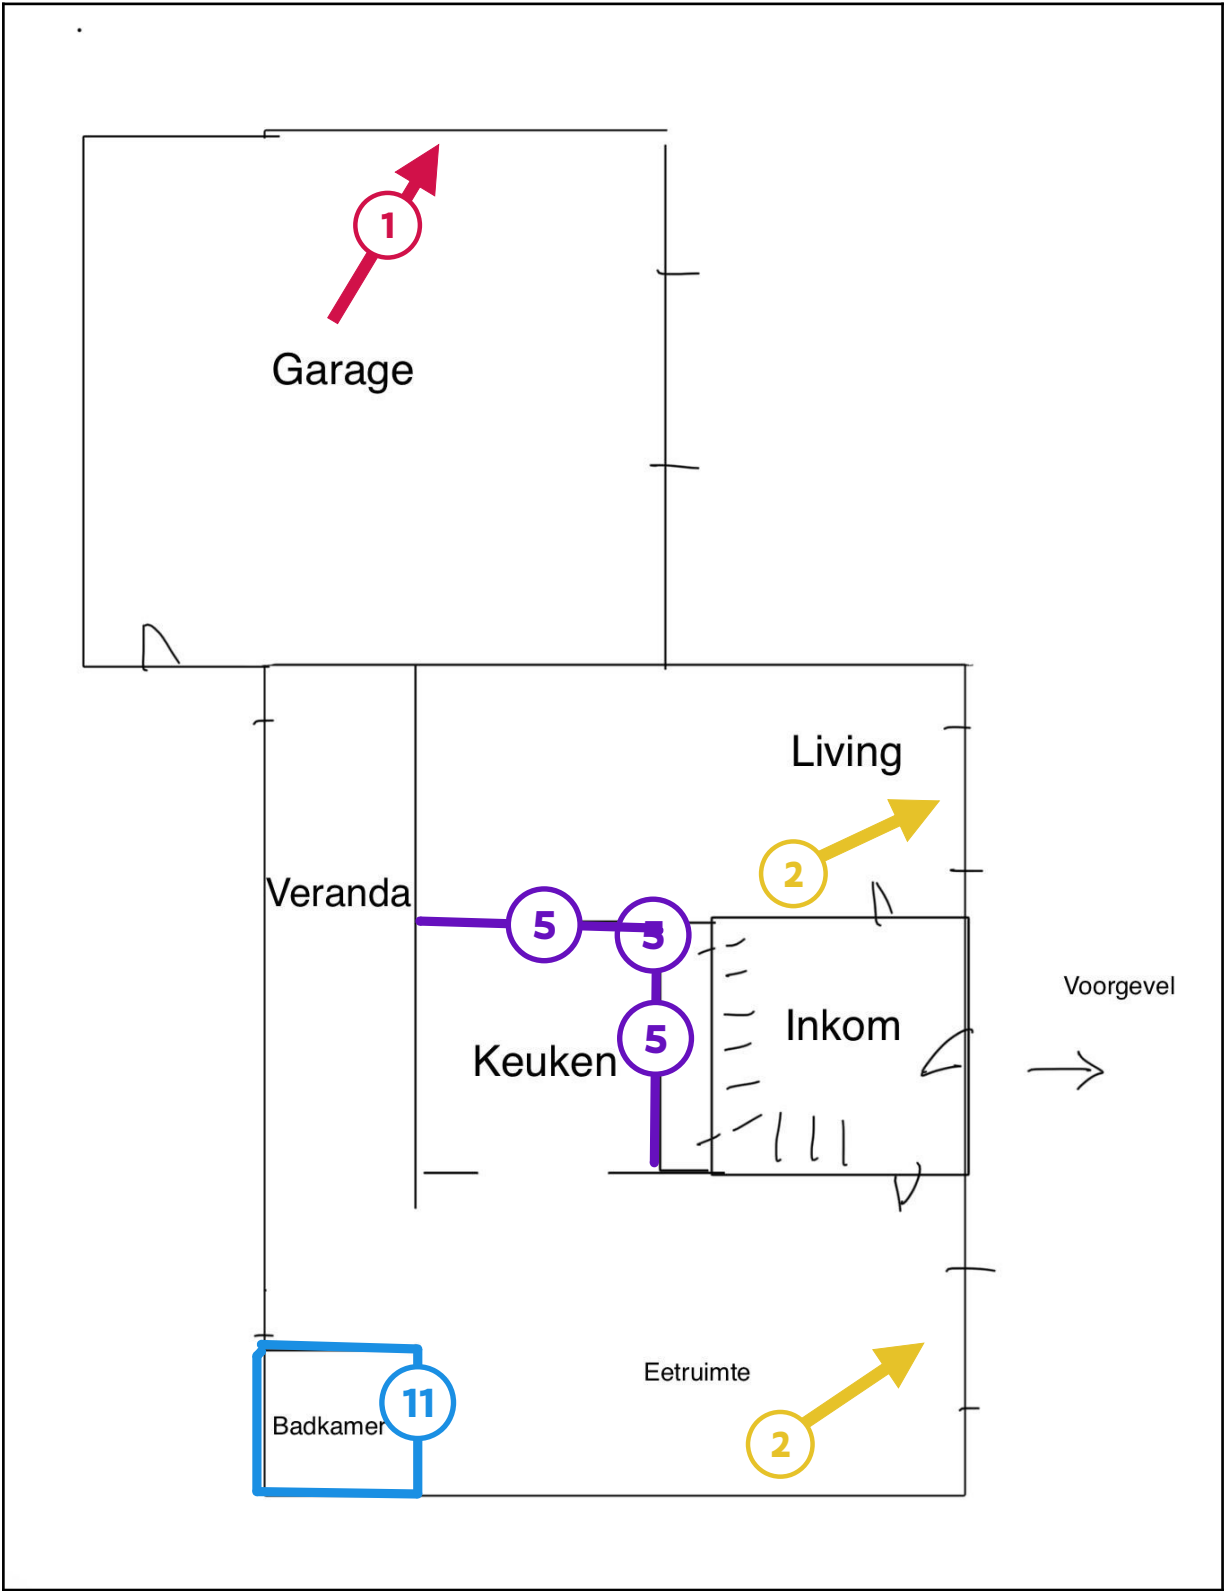
# Plan 1.8: Gelijkvloers

| 1. Vensterbank afval | Asbestmateriaal | Dringend verwijderen |
| 2. vensterbanken | Asbestmateriaal | Zorgvuldig beheren |

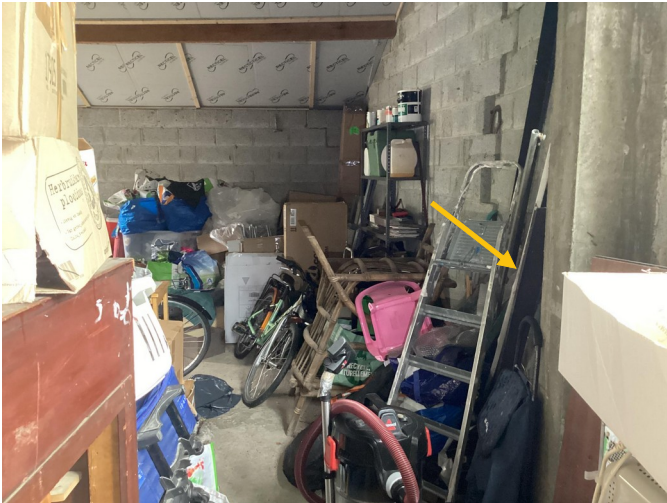
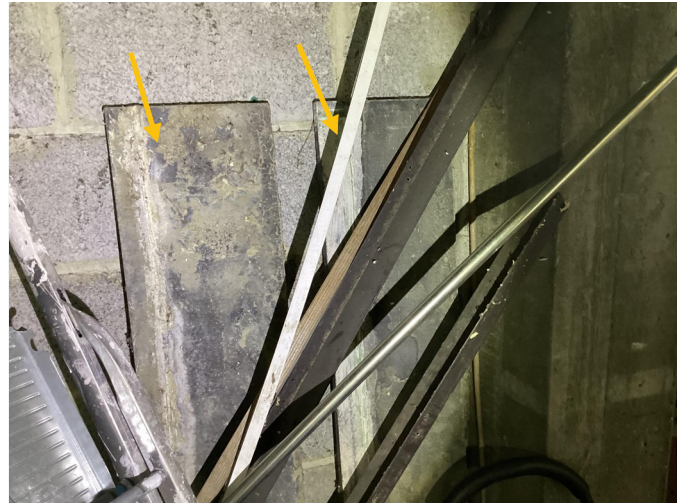
Het asbestmateriaal valt onder de mijlpaal van 2040.

**Dringend verwijderen**

| Beschrijving | Vensterbank afval |
| Type afvalstof | Betreft stock-voorraad of gedemonteerde asbestmaterialen |
| Bindmiddel van asbestmateriaal | Cement |
| Gebondenheid op basis van bindmiddel | Hecht |
| Totaal gewicht | 14,00 kg |
| Opmerking | Betreft resten gedemonteerde vensterbanken die zijn gestockeerd in de garage. |

- Verwijder het asbestafval.

- Eenvoudige handelingen: mag via doe-het-zelf of door werknemer(s) met opleidingsattest eenvoudige handelingen  
Deze hechtgebonden toepassing mag je via deze methode verwijderen. Bijkomende info (oa voorzorgsmaatregelen) kan je terugvinden achteraan dit attest onder de rubriek toelichting.

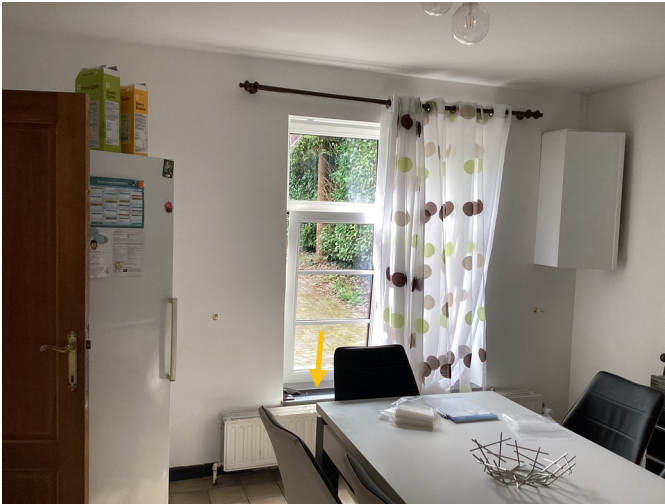
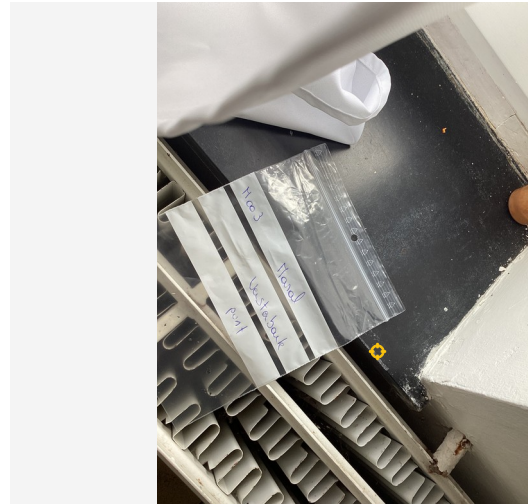
Zorgvuldig beheren

| Eindbeoordeling materiaalrisico | Zeer laag materiaalrisico en/of zeer lage kans op vezelvrijgave |

| Asbestsoort (vezeltype) | Alleen chrysotiel |
| Asbestconcentratie | Laag (< 50%) |
| Toestand van het materiaal | Onbeschadigd, niet verweerd |

| # | Type | Referentie | Resultaat |
|---|---|---|---|
| 2.1 | Puntmonster | M003 | Chrysotiel |

| Beschrijving | vensterbanken |
| Hoeveelheid (oppervlakte - dikte - aantal) | <ul style="list-style-type: none"><li>• 2,00 m<sup>2</sup> - 3,00 cm - 2 stuks</li></ul> |
| Opmerking | 2 vensterbanken voorgevel. |

- Zorg voor een veilig beheer. Vermijd het beschadigen van het asbestmateriaal. Controleer de toestand jaarlijks op wijzigingen.

- Eenvoudige handelingen: mag via doe-het-zelf of door werknemer(s) met opleidingsattest eenvoudige handelingen  
Deze hechtgebonden toepassing mag je via deze methode verwijderen. Bijkomende info (oa voorzorgsmaatregelen) kan je terugvinden achteraan dit attest onder de rubriek toelichting.

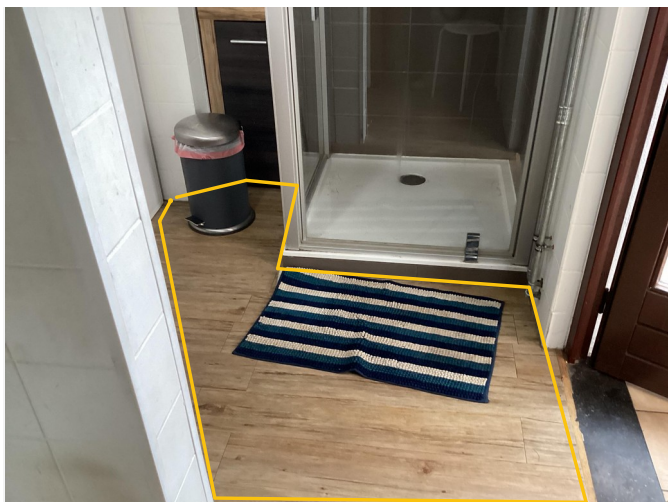
Badkamer gelijkvloers

De laminaat vloer is niet verdacht. De onderliggende laag is niet inspecteerbaar zonder destructie. Mogelijks is de onderliggende laag verdacht.

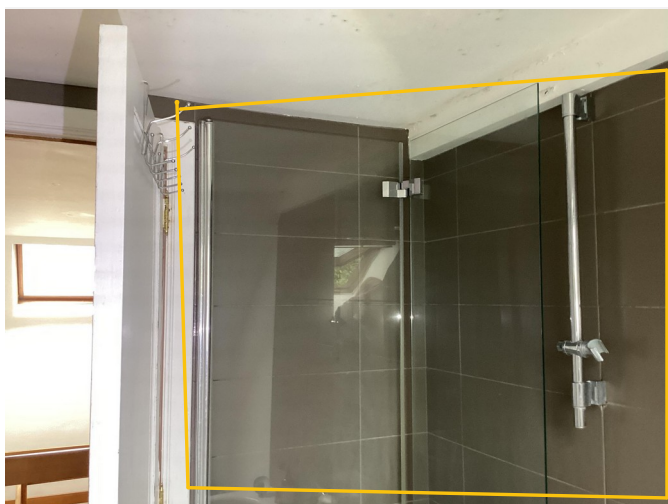
Badkamer gelijkvloers, keuken, badkamer en slaapkamers boven verdiep

De lijmlaag achter de wandtegels is mogelijks verdacht. Staalname zonder destructie is niet mogelijk. Bij verwijdering of renovatie van de wandtegels eerst een analyse laten uitvoeren van de tegellijm op mogelijke aanwezigheid van asbestvezel.

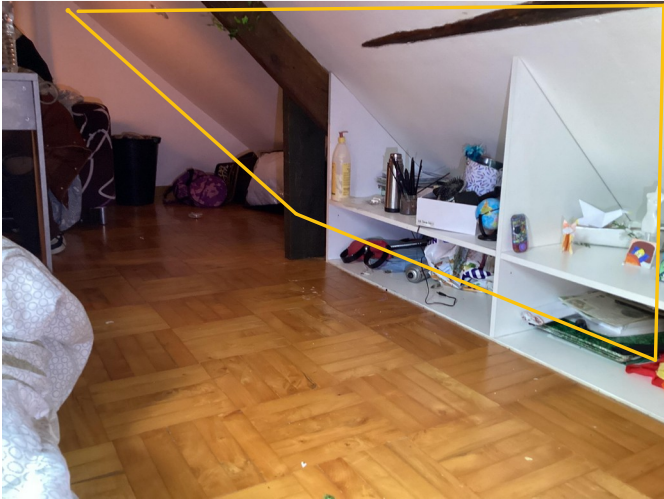
Schuin dak hoofdbouw

Het verlaagd plafond bestaat uit niet verdachte gipskarton plaat. Zonder destructie is het niet mogelijk de bovenliggende laag te inspecteren.

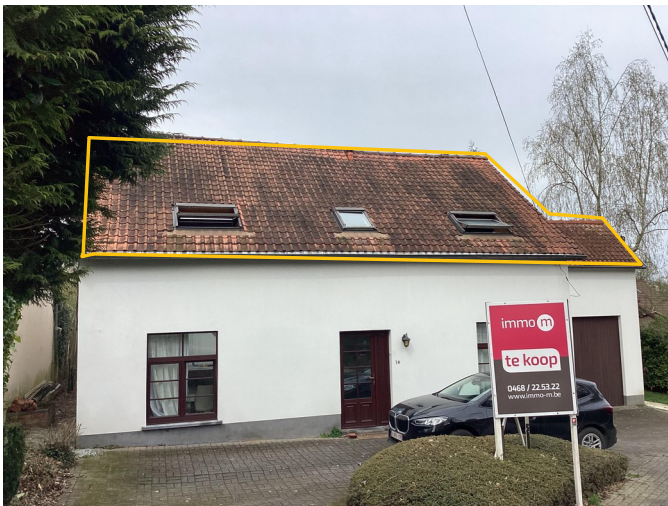
Bij het inspecteren van het dak stellen we vast dat de pannen uit een niet asbestverdachte materiaal zijn gemaakt.

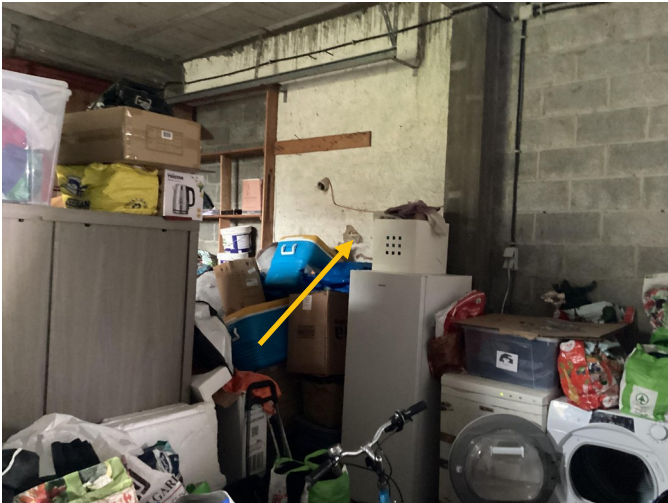
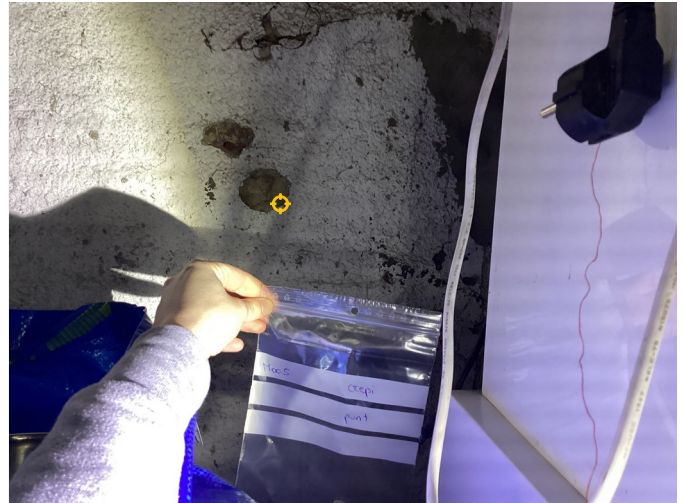
## Fiche 8: crepi buitengevel

Geen asbest

| # | Type | Referentie | Resultaat |
|---|---|---|---|
| 8.1 | Puntmonster | M005 | Geen asbest |

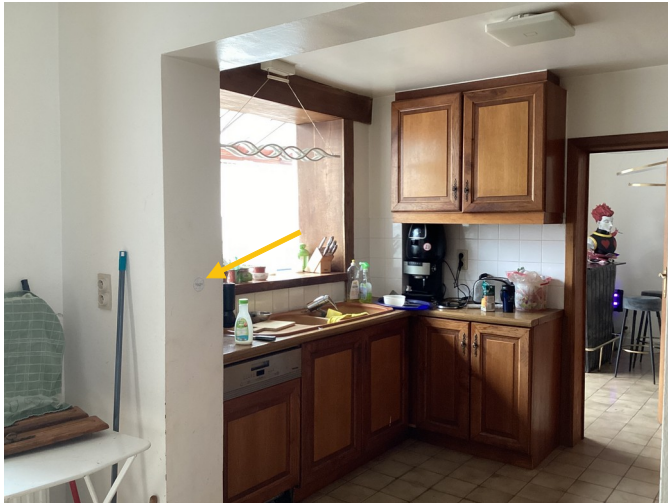
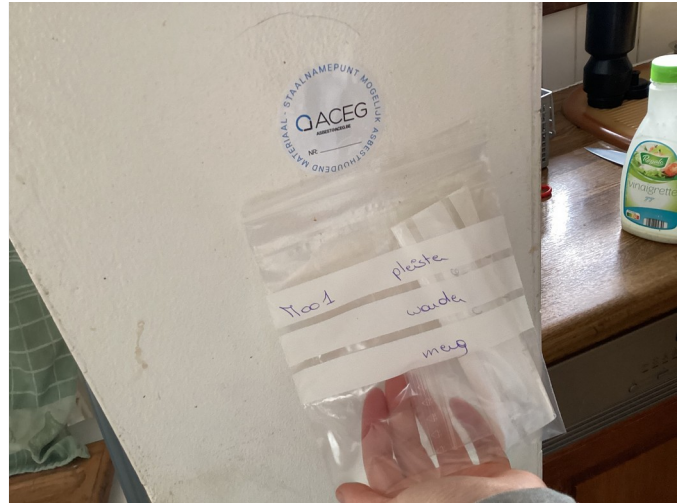
## Fiche 9: pleister wand (wooneenheid)

Geen asbest

| # | Type | Referentie | Resultaat |
|---|---|---|---|
| 9.1 | Mengmonster | M001 | Geen asbest |

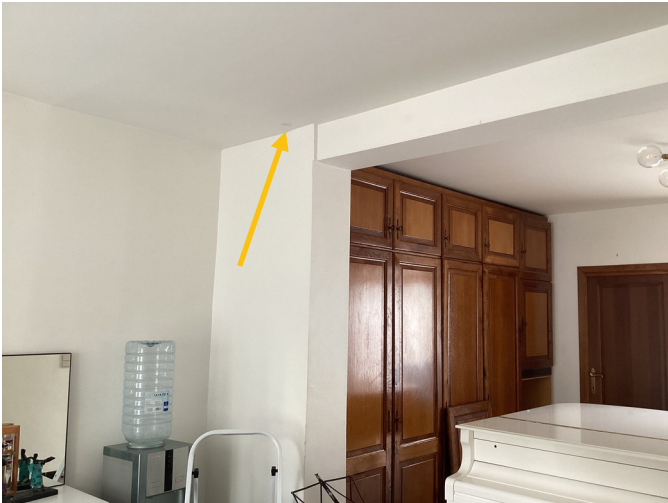
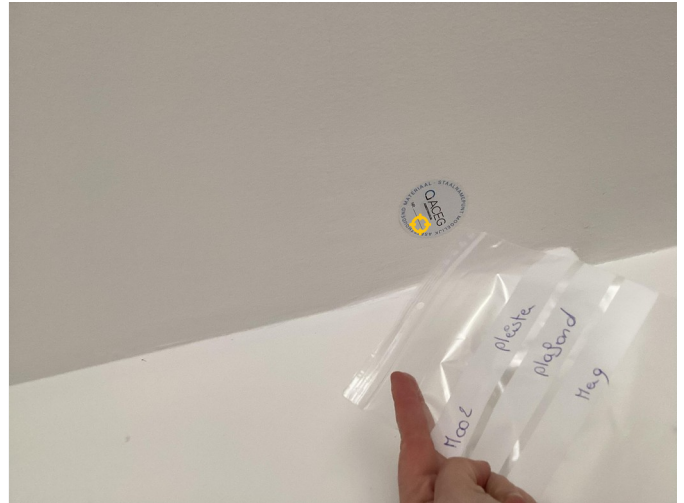
## Fiche 10: pleister plafond (wooneenheid)

Geen asbest

| # | Type | Referentie | Resultaat |
|---|---|---|---|
| 10.1 | Mengmonster | M002 | Geen asbest |

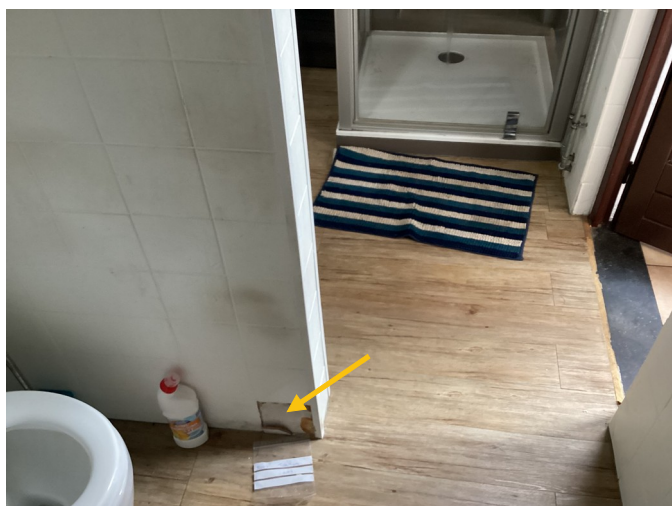
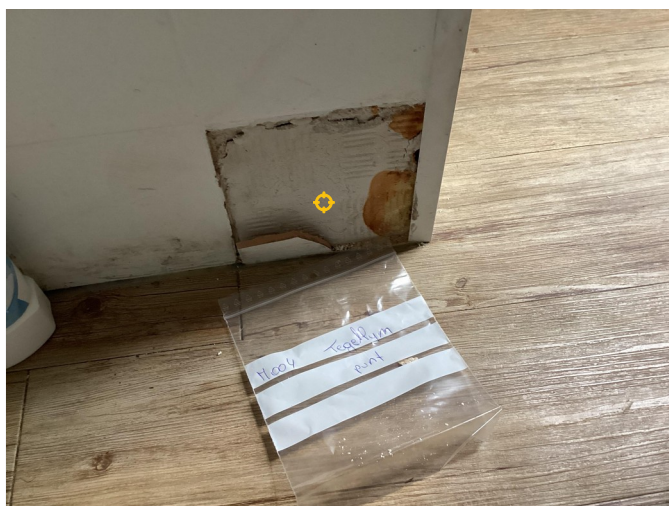
Geen asbest

| # | Type | Referentie | Resultaat |
|---|---|---|---|
| 11.1 | Puntmonster | M004 | Geen asbest |

| Beschrijving | Tegellijm wandtegels badkamer gelijkvloers |
