# Asbestinventarisatetest

Jerom Duquesnoyalaan 4, 9051 Gent

Attestnummer : 20241119-000304.000

Uitgegeven op : 19.11.2024

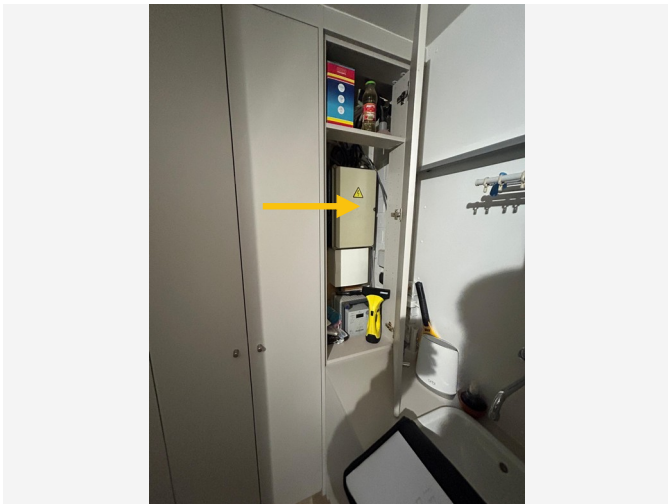
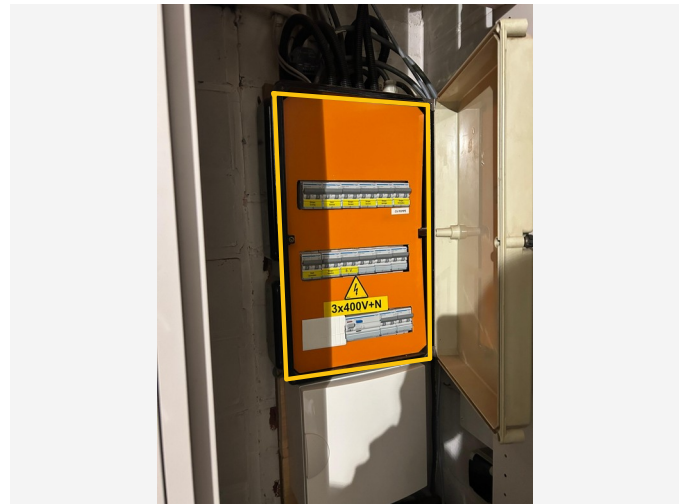
Overzichtsfoto

Detailfoto

Het asbestmateriaal valt onder de mijlpaal van 2040.

| Eindbeoordeling materiaalrisico | Laag materiaalrisico en/of verlaagde kans op vezelvrijgave |

| Asbestsoort (vezeltype) | Crocidoliet aanwezig |
| Toestand van het materiaal | Onbeschadigd, niet verweerd |

| Beschrijving | Bakeliet schakelaar |

- Zorg voor een veilig beheer. Vermijd het beschadigen van het asbestmateriaal. Controleer de toestand jaarlijks op wijzigingen.
- Voer bijkomende staalname(s) uit.

- Eenvoudige handelingen: mag via doe-het-zelf of door werknemer(s) met opleidingsattest eenvoudige handelingen  
Eenvoudig in zijn geheel te demonteren zonder stofvorming.  
Bakeliet is niet bemonsterbaar via het niet - destructief onderzoek.  
Bakeliet kan asbest bevatten. Bij sloop of renovatie moet dit materiaal verwijderd worden.  
Deze toepassing in bakeliet staat in verbinding met de electriciteit van het pand.  
Laat deze toepassing wegnemen door een vakman, electricien.

Zorg ervoor dat bij het wegnemen het materiaal niet breekt.

Zorg voor een zorgvuldig beheer. Verpak het materiaal dubbel en draag de juiste beschermkledij.

Breng het bakeliet zo snel mogelijk naar een asbestverwerker.

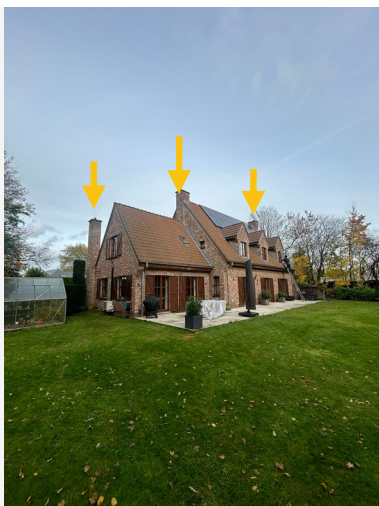
Situeringsfoto

**Reden:** Het te onderzoeken materiaal situeert zich hoger dan 3,50 m te rekenen vanaf een veilige ondergrond

**Uitleg van de asbestdeskundige:** Langs het exterieur zijn geen asbestverdachte materialen waarneembaar.

Het interieur van de schouw kan niet gecontroleerd worden, hoger dan 3,5 m.

Min 3 stuks waargenomen.

Bij renovatie of afbraak, waakzaam zijn voor de inwendige structuur en buizen binnen in de schouw, dit over de volledige lengte van de schouw.

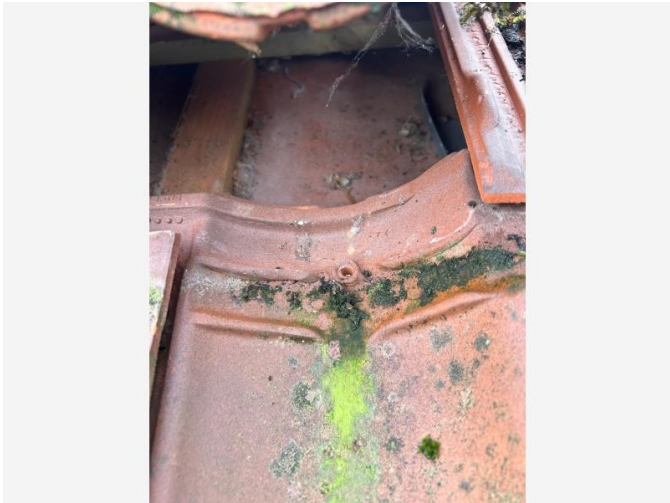
Recent geplaatst (onder)dak.

Zie bewijsdocumenten / facturen

Onderdak bestaat uit doek + isolatie, de adi heeft op willekeurige plaatsen een dakpan opgehoften.

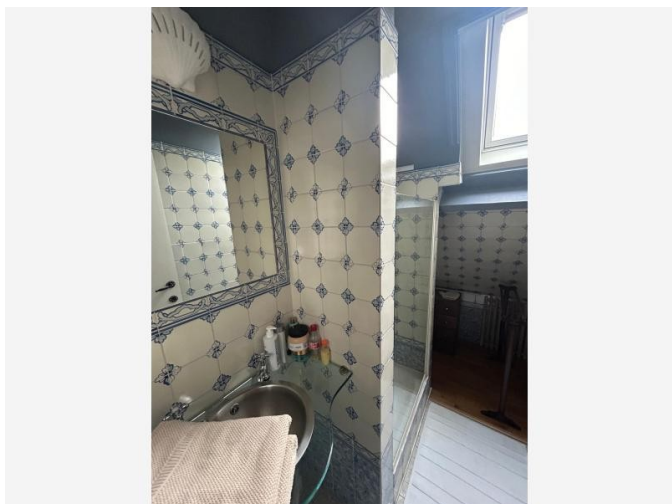
In de keuken, badkamer en wc(s) werden gelijmde tegels aangebracht aan de muren.

De materialen zijn in goede staat en niet verweerd.

De materialen zijn niet bemonsterbaar volgens het inspectieprotocol van het niet destructief onderzoek.

De lijm is niet bereikbaar voor monsternamen omdat de materialen intact zijn (lijm afgedekt).

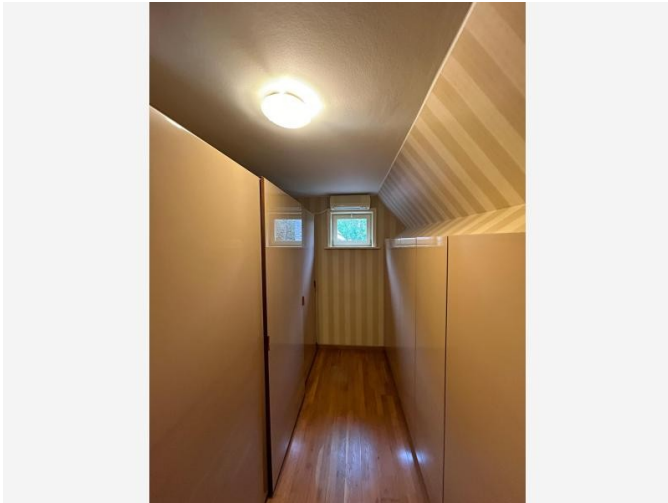
Er werden verlaagde plafonds aangebracht.

De verlaagde plafonds bestaan uit volgende materialen: gipsplaten, hout en kunststof.

De deskundige kan geen uitspraak doen over onderliggende materialen .

Daarbij kan een aanvullend destructief onderzoek uitsluitel bieden .

Wees waakzaam bij afbraak.

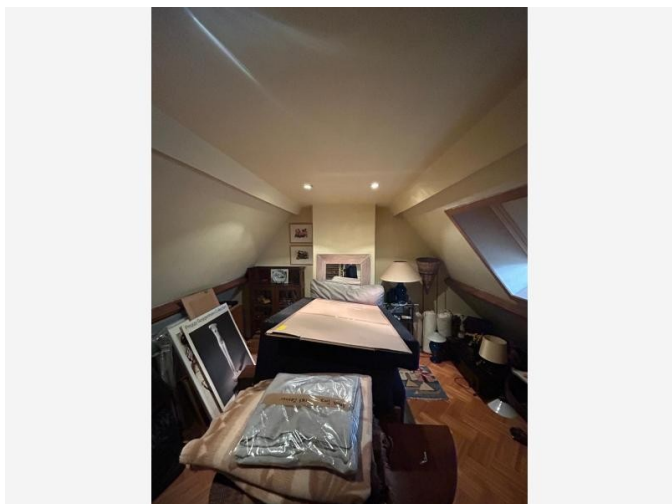
Er werden voorzet wanden - valse muren aangebracht.

De deskundige kan geen uitspraak doen over onderliggende materialen .

Daarbij kan een aanvullend destructief onderzoek uitsluitel bieden .

Wees waakzaam bij afbraak of renovatie.

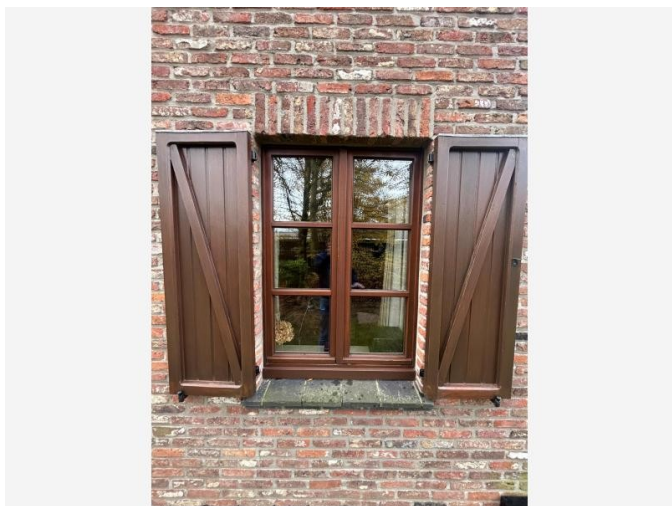
Kit aanwezig tussen glas en profiel en tussen profiel en wand opening.

Kit op basis van silicone.

Geen asbest.

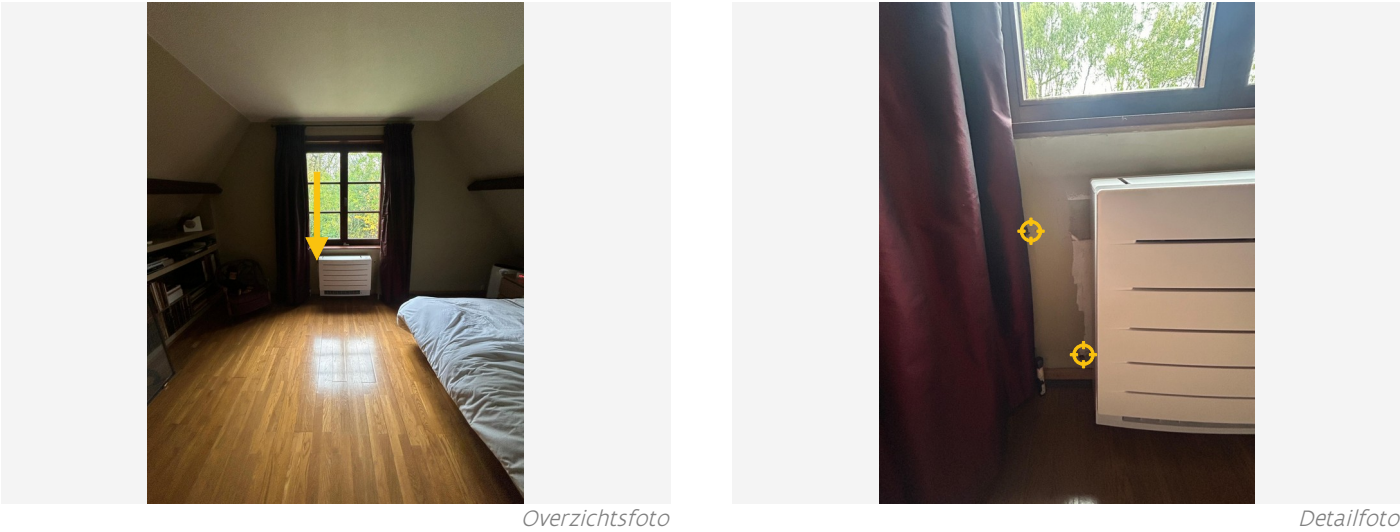
Geen asbest

| # | Type | Referentie | Resultaat |
|---|---|---|---|
| 10.1 | Mengmonster | Wandpleister | Geen asbest |

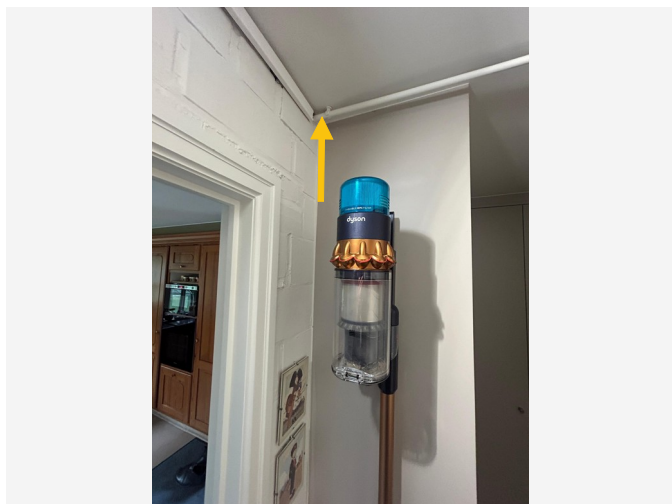
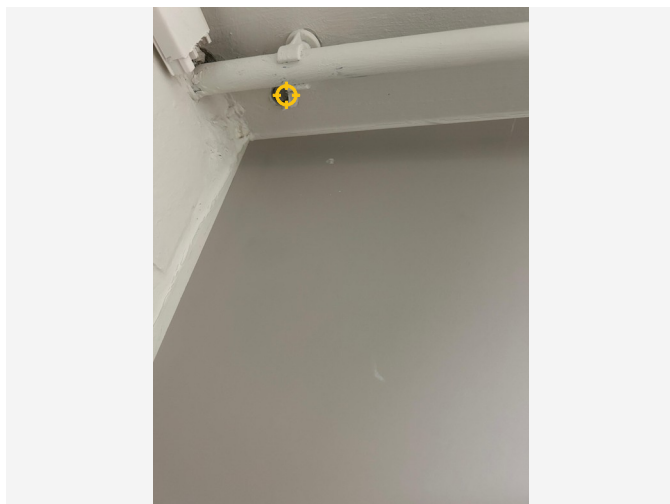
Geen asbest

| # | Type | Referentie | Resultaat |
|---|---|---|---|
| 11.1 | Mengmonster | pleisterwerk plafond | Geen asbest |
