# Asbestinventarisatetest

Wijnendalestraat 12, 8610 Kortemark

Attestnummer : 20240522-000268.001

Uitgegeven op : 22.05.2024

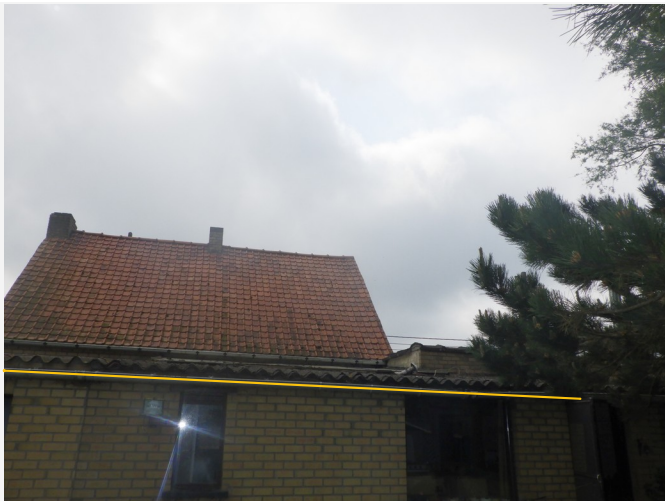
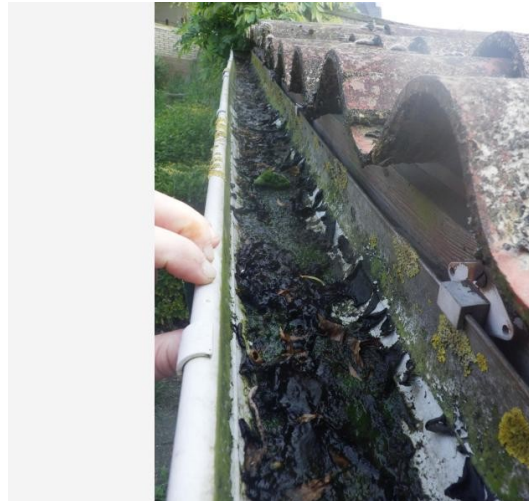
| Beschrijving | Gecontamineerd slib aanbouw keuken |
| Type afvalstof | Betreft resten (contaminatie) van verwerking of beschadiging |
| Type resten (contaminatie) | <ul style="list-style-type: none"><li>• Stof, deeltjes &lt; 4 mm, flinters, gruis (los, opliggend)</li></ul> |
| Besmette materialen | <ul style="list-style-type: none"><li>• Sediment (dakgoot, afvoerbuys, regenwaterput, ...)</li></ul> |
| Bron van de resten | golfplaten dak keuken |
| Gebondenheid resten | Niet hecht |
| Hoeveelheid (gewicht - aantal) | <ul style="list-style-type: none"><li>• 4,00 kg - 1 stuk</li></ul> |

**Dringend verwijderen**

- Verwijder het asbestafval.

- Eenvoudige handelingen: mag via doe-het-zelf of door werknemer(s) met opleidingsattest eenvoudige handelingen  
gecontamineerd slib, verwijder dit slib en behandel als gecontamineerd afval, verpakken in waterdichte ton en afvoeren naar klasse I instelling

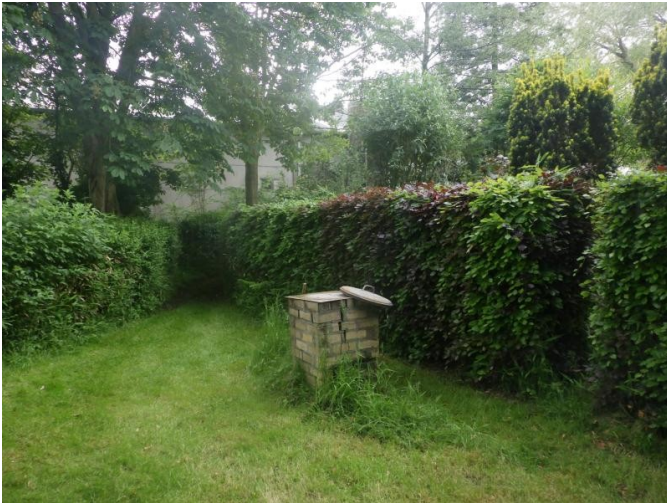
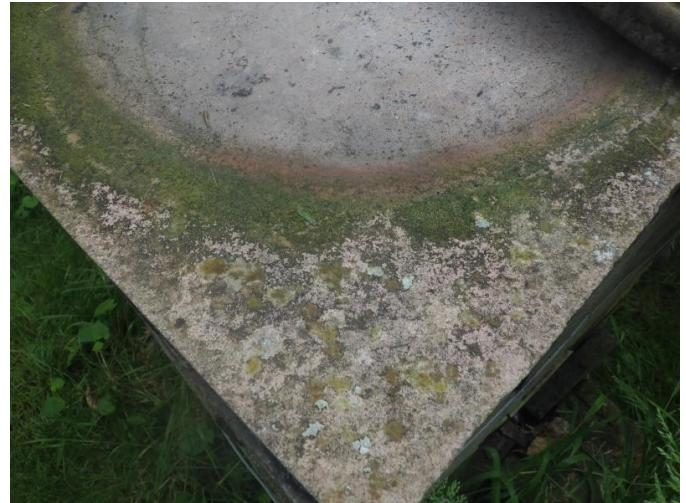
| Beschrijving | menuiserieplaat BBQ |
| Type afvalstof | Betreft resten (contaminatie) van verwerking of beschadiging |
| Type resten (contaminatie) | <ul style="list-style-type: none"><li>Stukken, fragmenten (los, opliggend)</li></ul> |
| Gebondenheid resten | Hecht |
| Opmerking | afdekplaat in vezelcement op buitenBBQ |

**Dringend verwijderen**

- Verwijder het asbestafval.

- Eenvoudige handelingen: mag via doe-het-zelf of door werknemer(s) met opleidingsattest eenvoudige handelingen  
hhechtgebonden toepassing, intact, voldoende fixeren met een fixatiemiddel op basis van PU of latex  
vooraleer voorzichtig te verwijderen. vermijd de toepassing te beschadigen tijdens de verwijdering  
mag via doe-het-zelf of door werknemer(s) met opleidingsattest eenvoudige handelingen verwijderd worden.

Het asbesthoudende materiaal dient dubbel en luchtdicht verpakt te worden tijdens het transport naar containerpark of afvalverwerkingsbedrijf klasse I. Aanlevering in BB of container-BB, bestaande uit stevige kwaliteit en bestand tegen scheuren en lekken of ander gelijkwaardig verpakkingsmateriaal

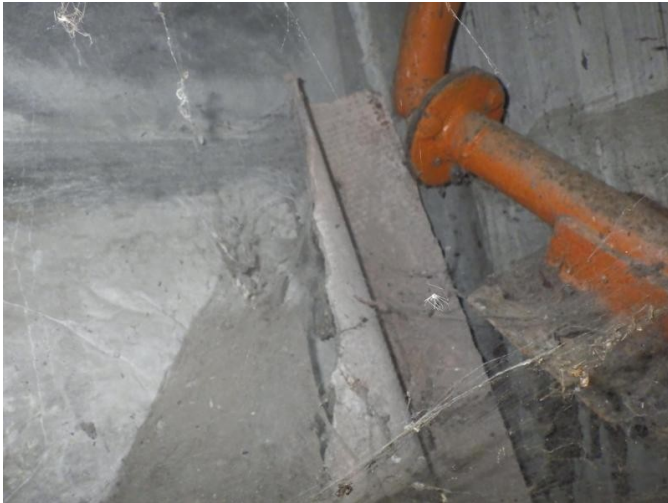
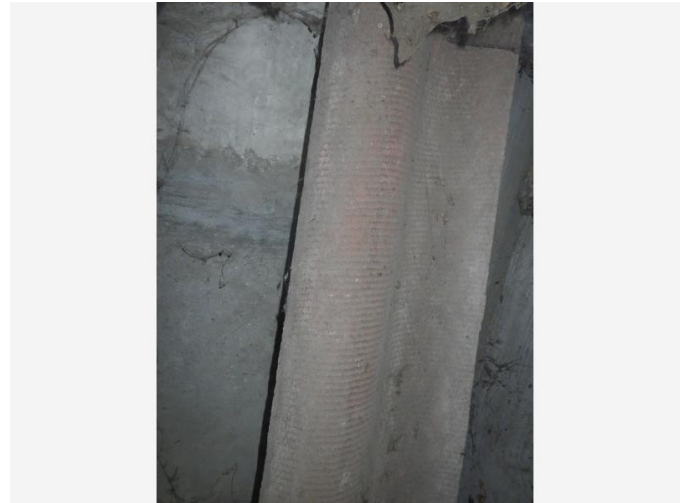
| Beschrijving | stuk gebroken golfplaat |
| Type afvalstof | Betreft stock-voorraad of gedemonteerde asbestmaterialen |
| Aanwezige resten | gebroken stuk golfplaat, het steenpuin naast de ruimte werd visueel geïnspecteerd, nog 2 gebroken stukken golfplaat vastgesteld |
| Asbestmaterialen | <ul style="list-style-type: none"><li>Dak- en gevelbekleding - Golfplaat</li></ul> |
| Hoeveelheid (gewicht - aantal) | <ul style="list-style-type: none"><li>8,00 kg - 1 stuk</li></ul> |

**Dringend verwijderen**

- Verwijder het asbestafval.

- Eenvoudige handelingen: mag via doe-het-zelf of door werknemer(s) met opleidingsattest eenvoudige handelingen hechtgebonden toepassing, intact, voldoende fixeren met een fixatiemiddel op basis van PU of latex vooraleer voorzichtig te verwijderen. vermijd de toepassing te beschadigen tijdens de verwijdering mag via doe-het-zelf of door werknemer(s) met opleidingsattest eenvoudige handelingen verwijderd worden.

Het asbesthoudende materiaal dient dubbel en luchtdicht verpakt te worden tijdens het transport naar containerpark of afvalverwerkingsbedrijf klasse I. Aanlevering in BB of container-BB, bestaande uit stevige kwaliteit en bestand tegen scheuren en lekken of ander gelijkwaardig verpakkingsmateriaal

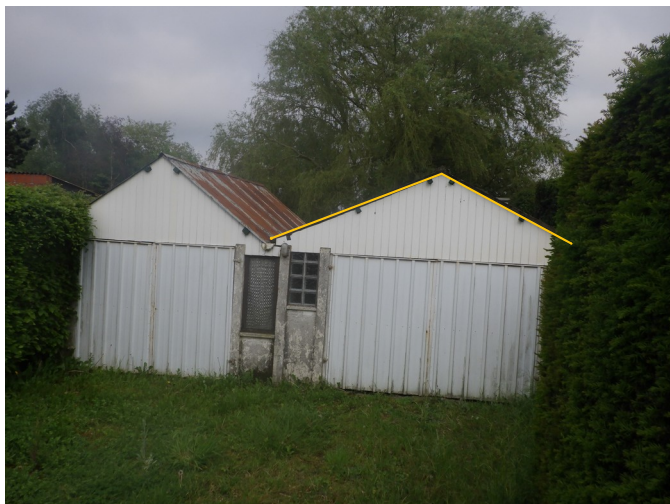
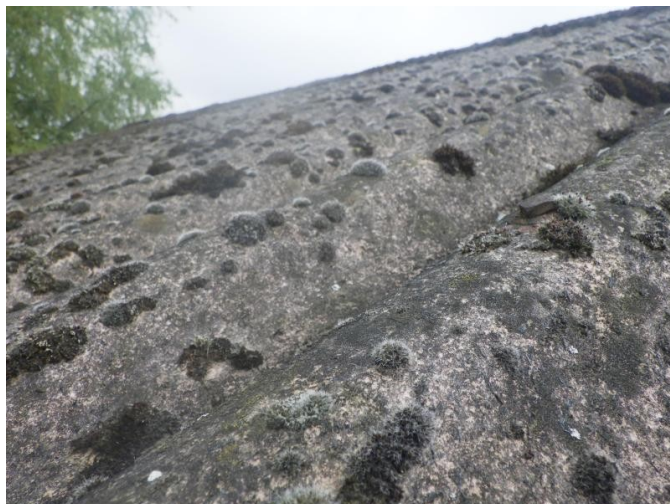
| Eindbeoordeling materiaalarisico | Hoog materiaalarisico en/of hoge kans op vezelvrijgave |

| Asbestsoort (vezeltype) | Crocidoliet aanwezig |
| Asbestconcentratie | Laag (< 50%) |
| Afschermingsgraad van het gehele materiaal | Geheel of deels (ook) vrij aan de binnenlucht |
| Toestand van het materiaal | Matig beschadigd, matig verweerd |

| Beschrijving | Golfplaten garage |
| Hoeveelheid (oppervlakte - aantal) | • 45,00 m <sup>2</sup> - 1 stuk |

**Dringend verwijderen**

- Verwijder dit asbestmateriaal zo snel mogelijk. Volg de toestand goed op.
- Hemelwater dat afspoelt van asbestcement daken of gevels kan asbestdeeltjes bevatten. Gebruik het enkel voor gesloten circuits (bv. spoelen toiletten). Reinig na het vervangen van het dak of de gevel de dakgoten en regenwaterput of -ton om asbesthoudend sediment of slib te verwijderen

- Eenvoudige handelingen: mag via doe-het-zelf of door werknemer(s) met opleidingsattest eenvoudige handelingen  
hechtgebonden toepassing, intact, voldoende fixeren met een fixatiemiddel op basis van PU of latex  
vooraleer voorzichtig te verwijderen. vermijd de toepassing te beschadigen tijdens de verwijdering  
mag via doe-het-zelf of door werknemer(s) met opleidingsattest eenvoudige handelingen verwijderd worden.  
Het asbesthoudende materiaal dient dubbel en luchtdicht verpakt te worden tijdens het transport naar containerpark of afvalverwerkingsbedrijf klasse I. Aanlevering in BB of container-BB, bestaande uit stevige kwaliteit en bestand tegen scheuren en lekken of ander gelijkwaardig verpakkingsmateriaal

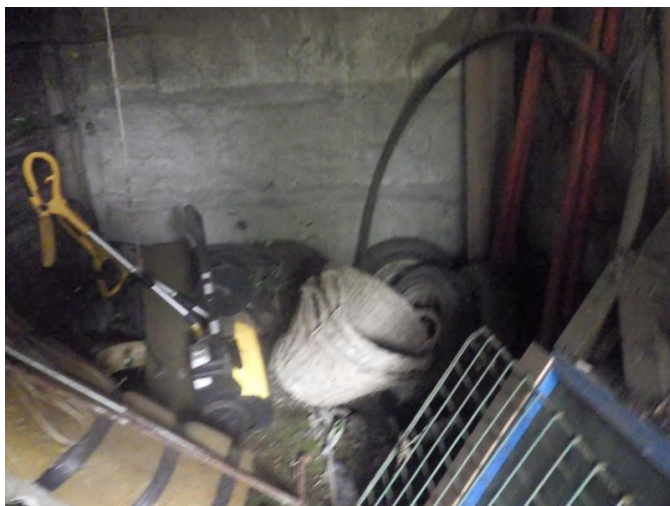
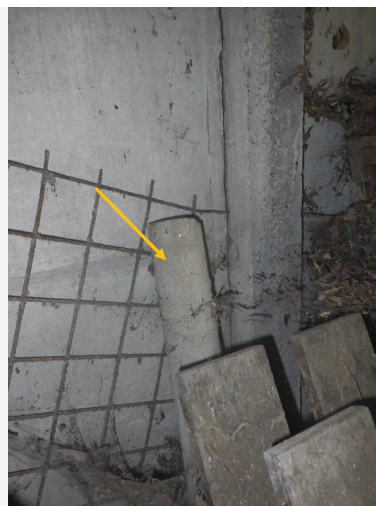
| Beschrijving | vezelcement afvoerbuis |
| Type afvalstof | Betreft stock-voorraad of gedemonteerde asbestmaterialen |
| Asbestmaterialen | <ul style="list-style-type: none"><li>Buis, koker, leiding, pijp, doorvoer</li></ul> |
| Hoeveelheid (gewicht - aantal) | <ul style="list-style-type: none"><li>6,00 kg - 1 stuk</li></ul> |

**Dringend verwijderen**

- Verwijder het asbestafval.

- Eenvoudige handelingen: mag via doe-het-zelf of door werknemer(s) met opleidingsattest eenvoudige handelingen hechtgebonden toepassing, intact, voldoende fixeren met een fixatiemiddel op basis van PU of latex vooraleer voorzichtig te verwijderen. vermijd de toepassing te beschadigen tijdens de verwijdering mag via doe-het-zelf of door werknemer(s) met opleidingsattest eenvoudige handelingen verwijderd worden.
- Het asbesthoudende materiaal dient dubbel en luchtdicht verpakt te worden tijdens het transport naar containerpark of afvalverwerkingsbedrijf klasse I. Aanlevering in BB of container-BB, bestaande uit stevige kwaliteit en bestand tegen scheuren en lekken of ander gelijkwaardig verpakkingsmateriaal
- Logo asbesthoudend afval

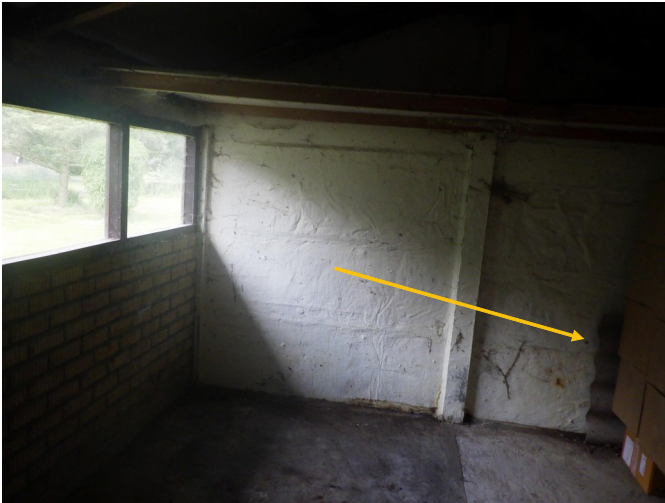
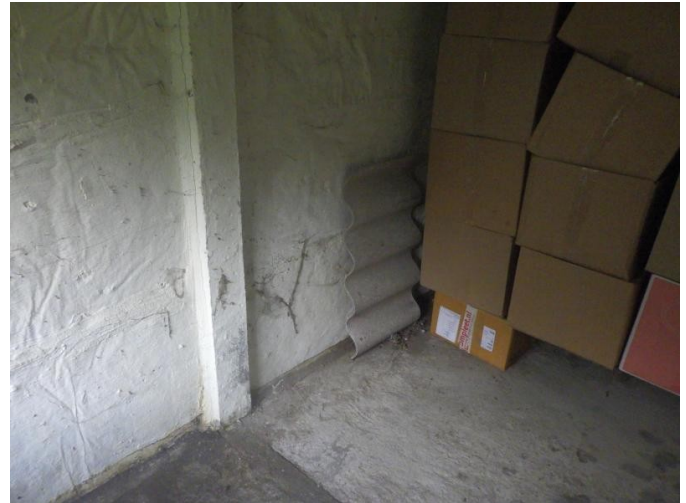
| Beschrijving | stuk golplaat |
| Type afvalstof | Betreft stock-voorraad of gedemonteerde asbestmaterialen |
| Asbestmaterialen | <ul style="list-style-type: none"><li>Dak- en gevelbekleding - Golfplaat</li></ul> |
| Hoeveelheid (gewicht - aantal) | <ul style="list-style-type: none"><li>2,00 kg - 1 stuk</li></ul> |

**Dringend verwijderen**

- Verwijder het asbestafval.

- Eenvoudige handelingen: mag via doe-het-zelf of door werknemer(s) met opleidingsattest eenvoudige handelingen hechtgebonden toepassing, intact, voldoende fixeren met een fixatiemiddel op basis van PU of latex vooraleer voorzichtig te verwijderen. vermijd de toepassing te beschadigen tijdens de verwijdering mag via doe-het-zelf of door werknemer(s) met opleidingsattest eenvoudige handelingen verwijderd worden.

Het asbesthoudende materiaal dient dubbel en luchtdicht verpakt te worden tijdens het transport naar containerpark of afvalverwerkingsbedrijf klasse I. Aanlevering in BB of container-BB, bestaande uit stevige kwaliteit en bestand tegen scheuren en lekken of ander gelijkwaardig verpakkingsmateriaal

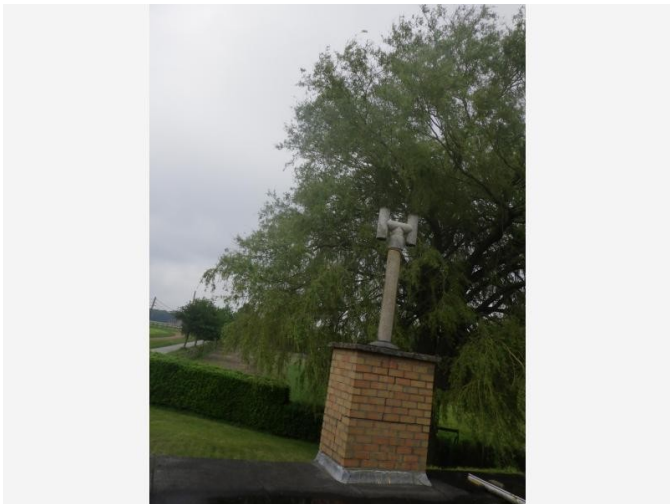
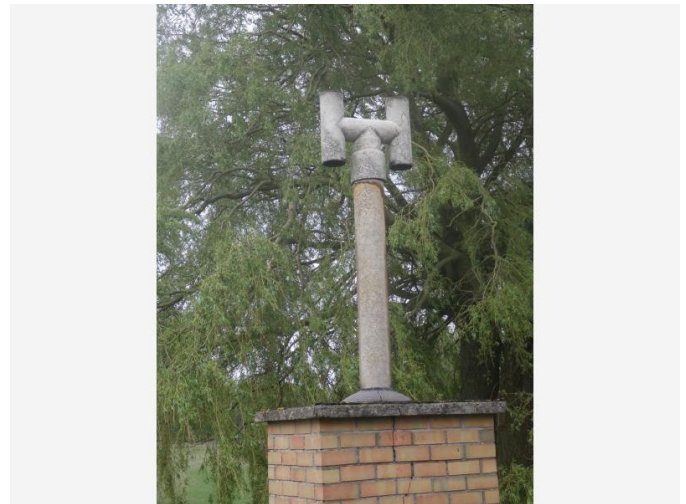
| Opmerking | rookgaskanaal + schouwhoed |

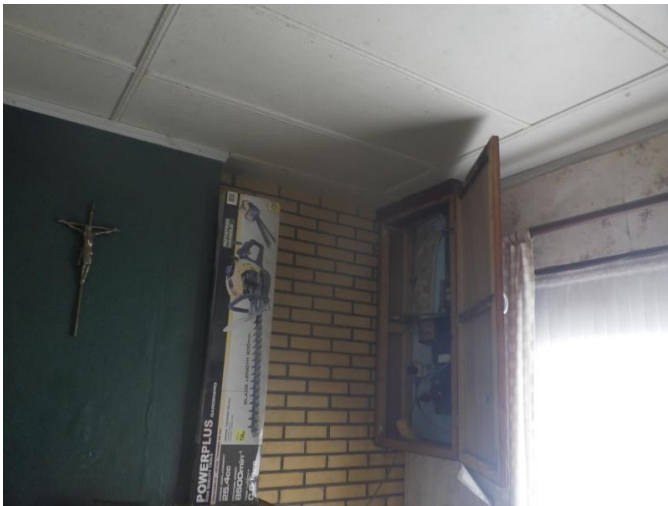
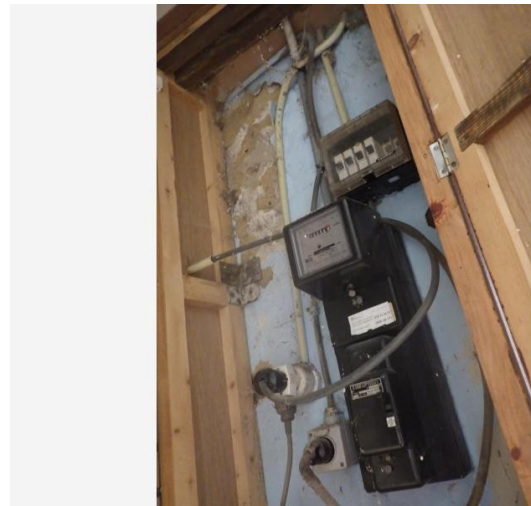
| <b>Opmerking</b> | teller electriciteit + schakelaar badkamer |
