# Asbestinventarisatetest

Muntestok 10, 9820 Merelbeke

Attestnummer : 20231023-000065.000

**Niet-asbestveilig**

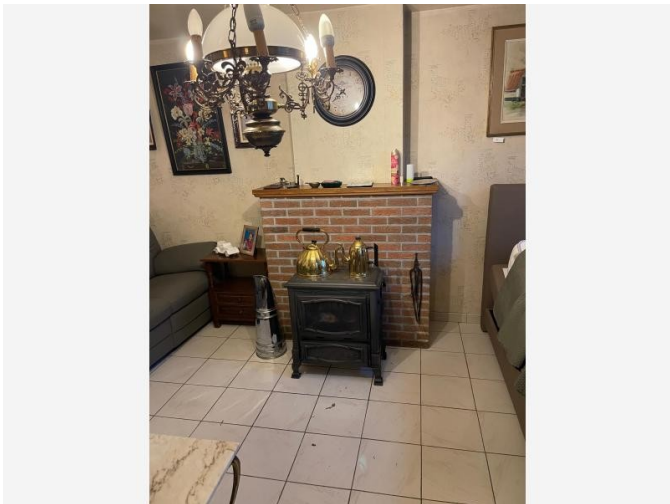
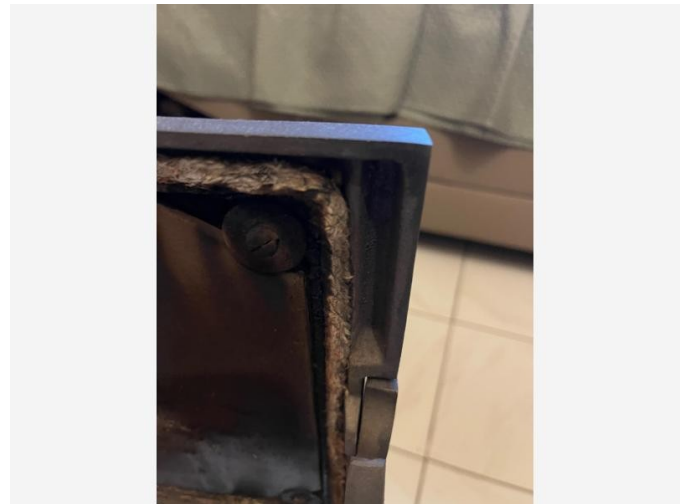
| Eindbeoordeling materiaalarisico | Hoog materiaalarisico en/of hoge kans op vezelvrijgave |

| Toestand van het materiaal | Zwaar beschadigd, zwaar verweerd |

| Beschrijving | touw |

- Zorg voor een veilig beheer. Vermijd het beschadigen van het asbestmateriaal. Controleer de toestand jaarlijks op wijzigingen.

- Eenvoudige handelingen: mag via doe-het-zelf of door werknemer(s) met opleidingsattest eenvoudige handelingen  
Eenvoudige handelingen: mag via doe-het-zelf of door werknemer(s) met opleidingsattest eenvoudige handelingen

Deze toepassing kan met eenvoudige handelingen verwijderd worden door een doe-het-zelfer en afgevoerd worden naar een erkend asbestverwerker. U dient het te verpakken in een dubbele plastic zak, een asbestzak of aangepaste asbestfolie. Zo vermijdt u stofvorming en breuken tijdens het transport. Bij het verwijderen moet steeds rekening worden gehouden met alle milieu- en veiligheidsvoorschriften.

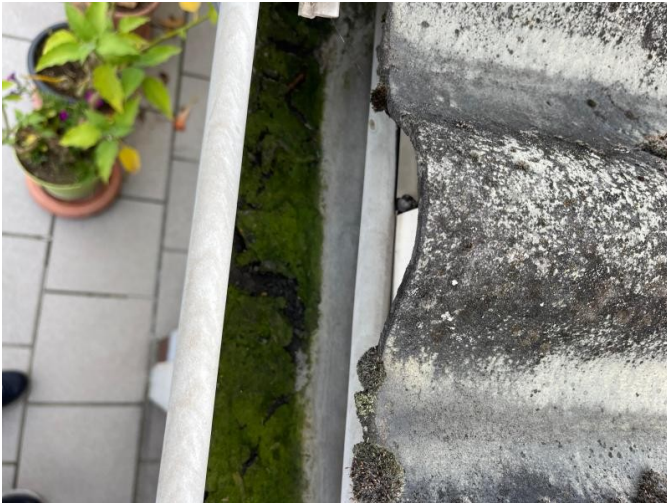
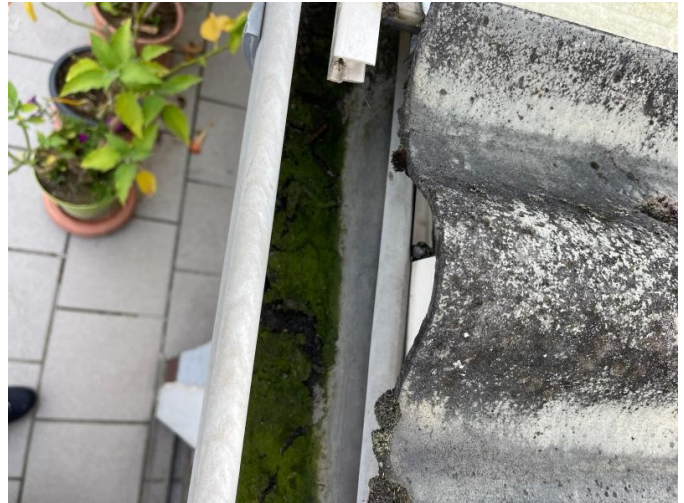
| Beschrijving | slip in dakgoot |
| Bron van de resten | gezien de ouderdom van de golfplaten is er hoogst waarschijnlijk contaminatie. maak de dakgoten schoon, zorg voor een correcte afvoer van het slip, bescherm uzelf tegen blootstelling door alle PBM's te respecteren. |

- Verwijder het asbestafval.

- Eenvoudige handelingen: mag via doe-het-zelf of door werknemer(s) met opleidingsattest eenvoudige handelingen  
Maak de dakgoten schoon, dit kan via de doe-het-zelf methode. Zorg voor een correcte afvoer van het slip, bescherm uzelf tegen blootstelling door alle PBM's te respecteren.

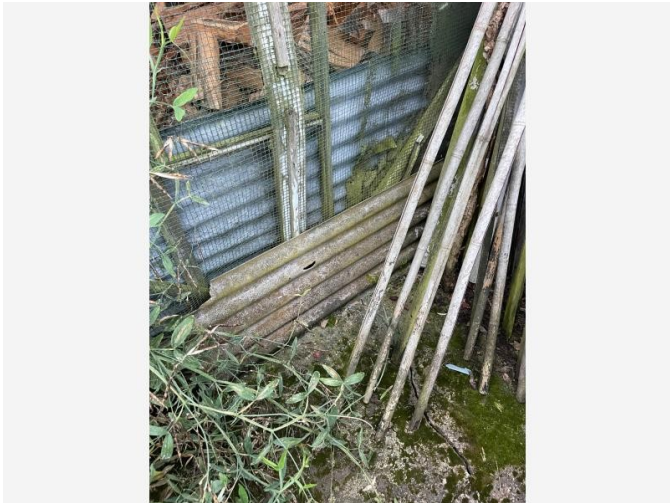
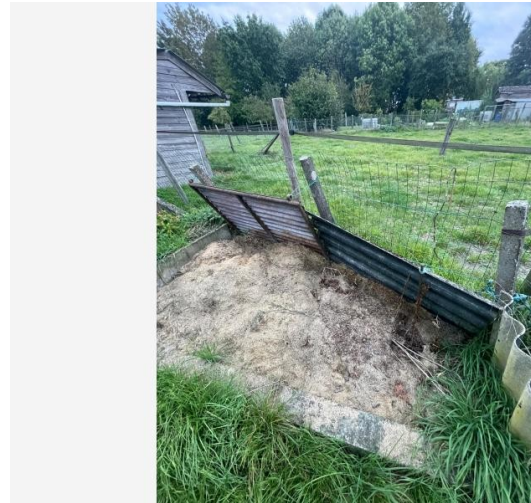
| Beschrijving | golfplaten |
| Aanwezige resten | Er werden golfplaten hier en daar gebruikt als afsluiting, ook liggen resten van golfplaten in de berging |

- Verwijder het asbestafval.

- Eenvoudige handelingen: mag via doe-het-zelf of door werknemer(s) met opleidingsattest eenvoudige handelingen  
de toepassing is gemakkelijk te verwijderen, zorg voor de correcte afvoer en hou rekening met alle PBM's

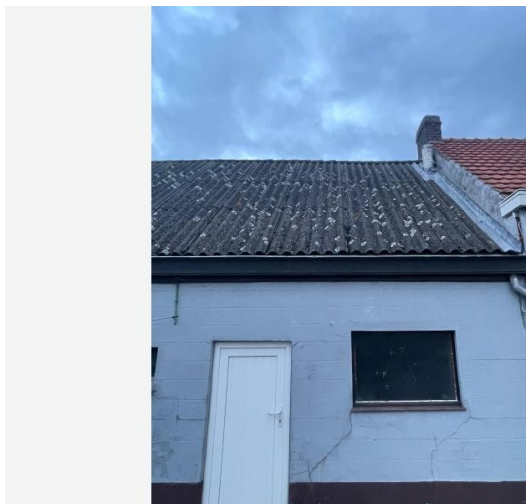
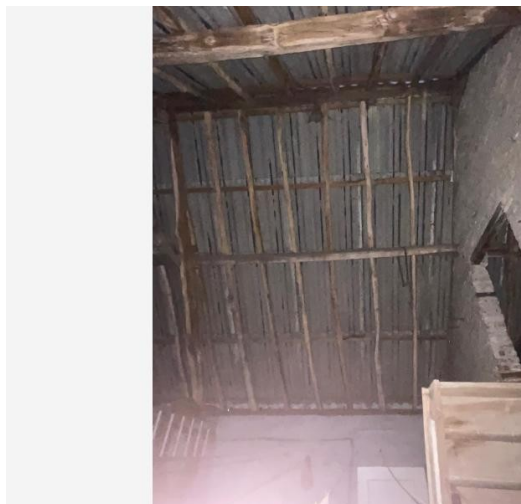
| Eindbeoordeling materiaalisico | Verhoogd materiaalisico en/of verhoogde kans op vezelvrijgave |

| Toestand van het materiaal | Matig beschadigd, matig verweerd |

| Beschrijving | golfplaten |

- Zorg voor een veilig beheer. Vermijd het beschadigen van het asbestmateriaal. Controleer de toestand jaarlijks op wijzigingen.
- Hemelwater dat afspoelt van asbestcement daken of gevels kan asbestdeeltjes bevatten. Gebruik het enkel voor gesloten circuits (bv. spoelen toiletten). Reinig na het vervangen van het dak of de gevel de dakgoten en regenwaterput of -ton om asbesthoudend sediment of slib te verwijderen

- Eenvoudige handelingen: enkel door erkend asbestverwijderaar  
Gezien de hoeveelheid van de platen en de grote kans op beschadigingen bij verwijdering, wordt dit best door een erkend verwijderaar uitgevoerd.

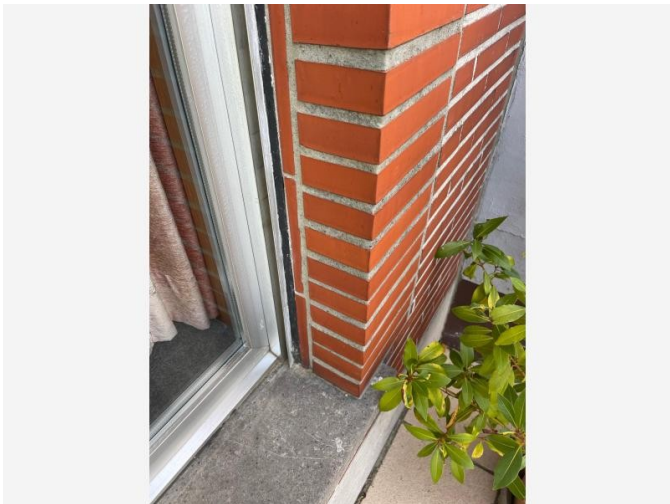
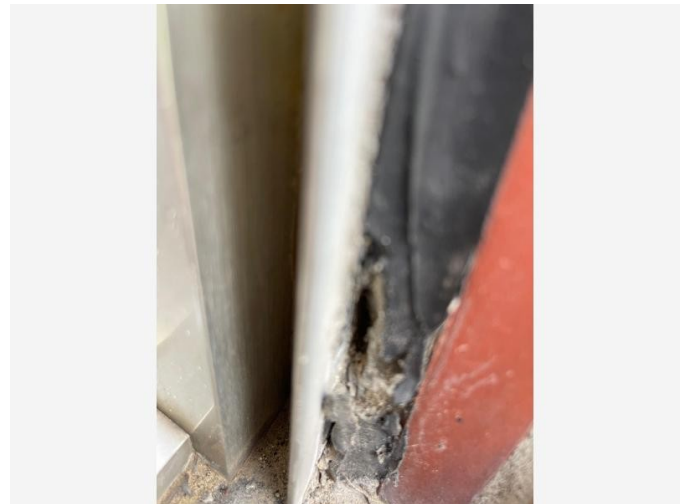
| Eindbeoordeling materiaalrisico | Verhoogd materiaalrisico en/of verhoogde kans op vezelvrijgave |

| Toestand van het materiaal | Matig beschadigd, matig verweerd |

| # | Type | Referentie | Resultaat |
|---|---|---|---|
| 5.1 | Puntmonster | 7921007 | Chrysotiel |

| Beschrijving | mastiek |

- Zorg voor een veilig beheer. Vermijd het beschadigen van het asbestmateriaal. Controleer de toestand jaarlijks op wijzigingen.

- Eenvoudige handelingen: enkel door erkend asbestverwijderaar  
Bij verwijdering is er een grote kans op vezelvrijgave.

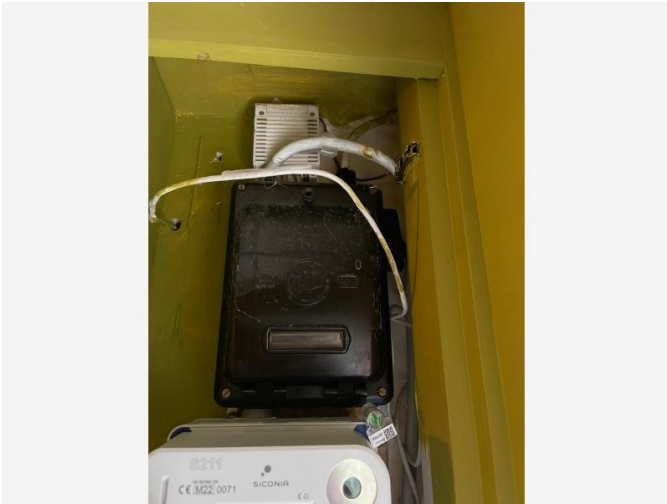
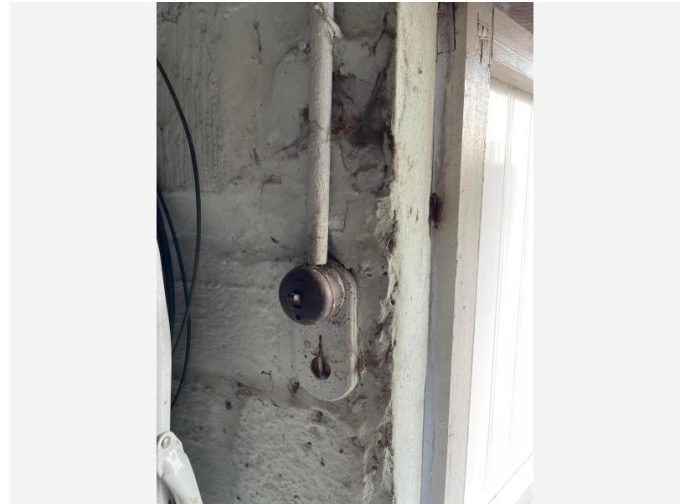
| Eindbeoordeling materiaalisico | Laag materiaalisico en/of verlaagde kans op vezelvrijgave |
| Opmerking | De bakeliet is op veel verschillende plaatsen aanwezig, stopcontacten en lichtschakelaars. De bakeliet licht verweerd, hou de toestand in het oog. |

| Beschrijving | bakeliet |

- Zorg voor een veilig beheer. Vermijd het beschadigen van het asbestmateriaal. Controleer de toestand jaarlijks op wijzigingen.

- Eenvoudige handelingen: mag via doe-het-zelf of door werknemer(s) met opleidingsattest eenvoudige handelingen de toepassing in eenvoudig bereikbaar, u kan deze via doe-het-zelf verwijderen. hou zeker rekening met de nodige PBM's en zorg voor correcte afvoer.

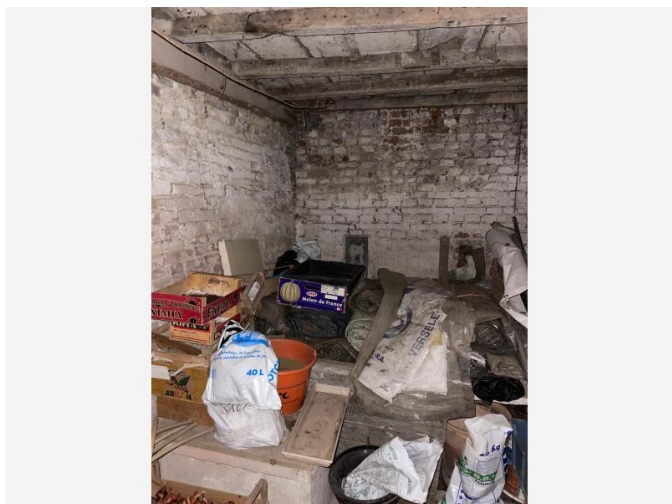
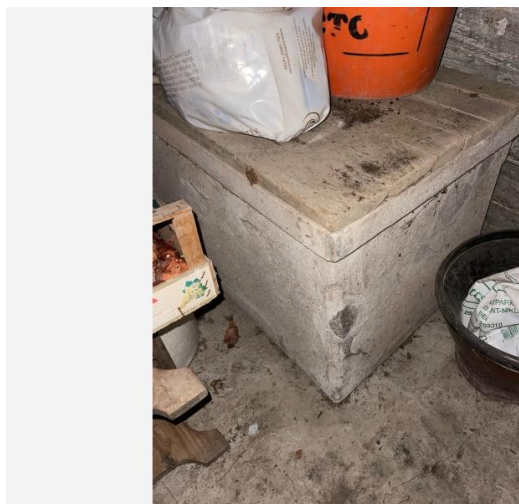
| Eindbeoordeling materiaalrisico | Laag materiaalrisico en/of verlaagde kans op vezelvrijgave |

| Toestand van het materiaal | Licht beschadigd, licht verweerd. Intact materiaal type Pical – asbestboard of categorie III 'gebondenheid' |

| Beschrijving | plantenbak |

- Verwijder deze asbesttoepassing zo snel mogelijk. Volg de toestand goed op.

- Eenvoudige handelingen: mag via doe-het-zelf of door werknemer(s) met opleidingsattest eenvoudige handelingen  
Deze toepassing is eenvoudig te verwijderen, zorg voor een correcte afvoer en vermijd beschadigingen.

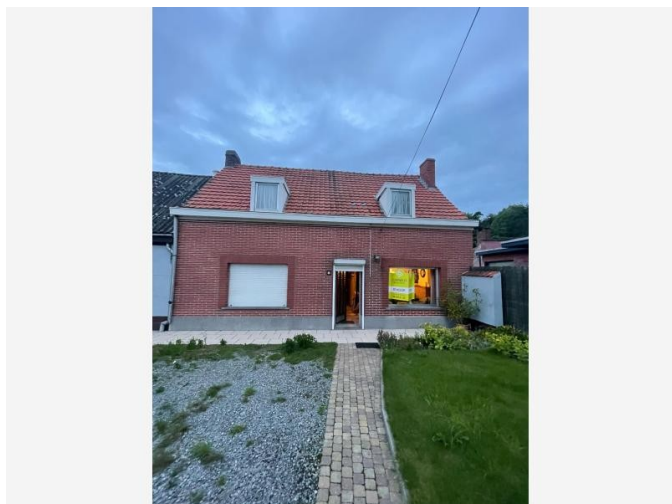
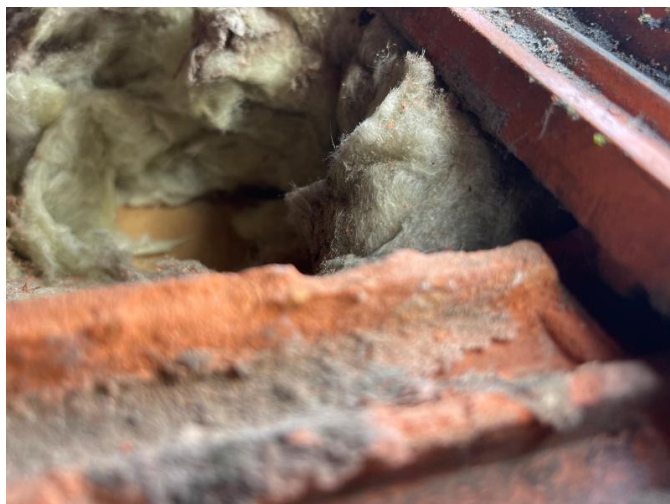
## Fiche 8: onderdak

Geen asbest

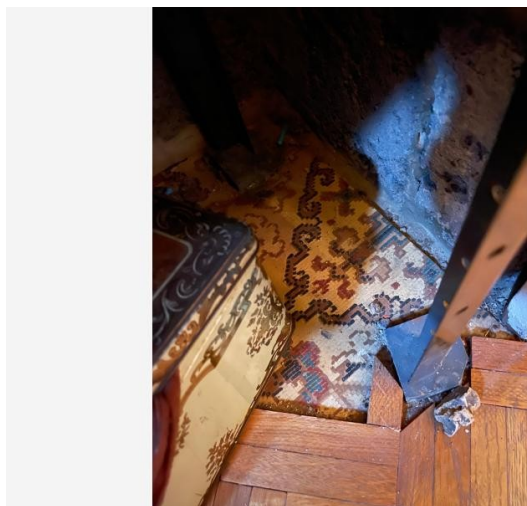
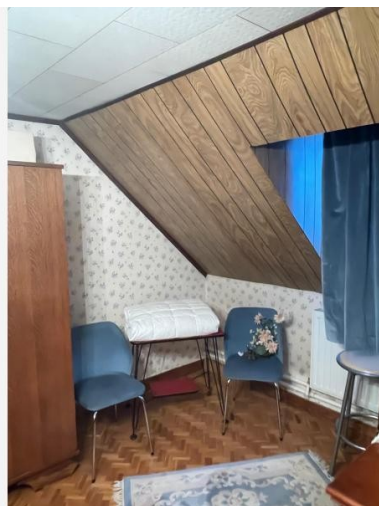
## Fiche 10: vloerzeil

Geen asbest

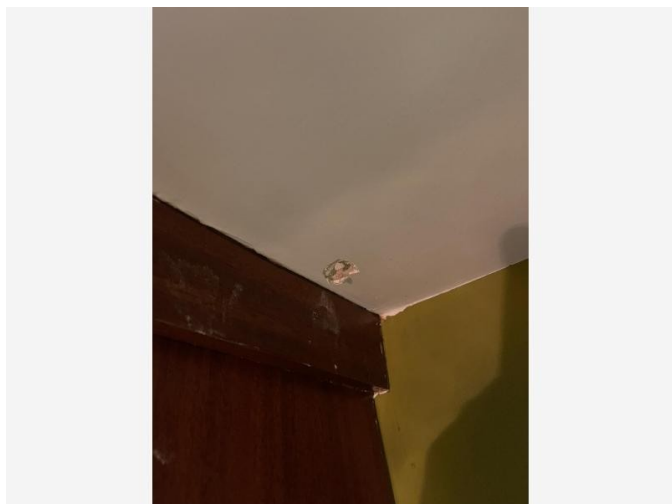
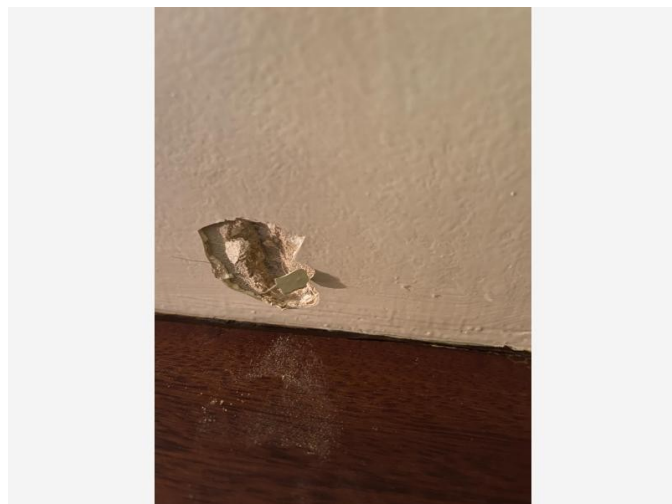
## Fiche 13: plafondpleister

Geen asbest
