# Asbestinventarisatattest

Oude Veurnevaart 7, 8620 Nieuwpoort

Attestnummer : 20250408-000067.000

Uitgegeven op : 08.04.2025

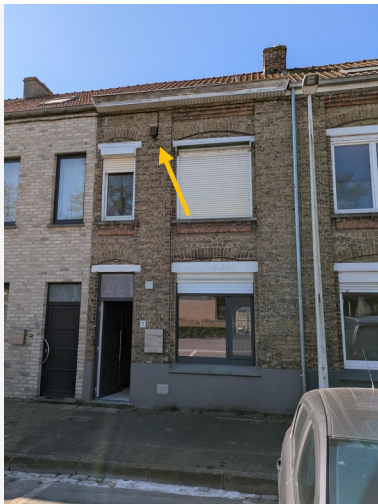
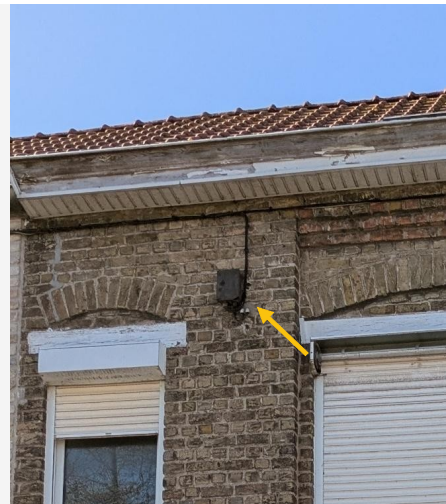
| Fiche 1: Elektrische onderdelen in bakeliet..... | 16 |

Het asbestmateriaal valt onder de mijlpaal van 2040.

| Eindbeoordeling materiaalrisico | Laag materiaalrisico en/of verlaagde kans op vezelvrijgave |
| Opmerking | De toepassing bevindt zich op ongeveer 6 meter hoogte |

| Asbestsoort (vezeltype) | Crocidoliet aanwezig |
| Toestand van het materiaal | Onbeschadigd, niet verweerd |

| Opmerking | Op de voorgevel is er onder de dakgoot een zwarte doos/plaat die asbestverdacht is |

- Zorg voor een veilig beheer. Vermijd het beschadigen van het asbestmateriaal. Controleer de toestand jaarlijks op wijzigingen.

- Eenvoudige handelingen: mag via doe-het-zelf of door werknemer(s) met opleidingsattest eenvoudige handelingen  
Hechtgebonden toepassing met zeer beperkt risico op vezelvrijgave

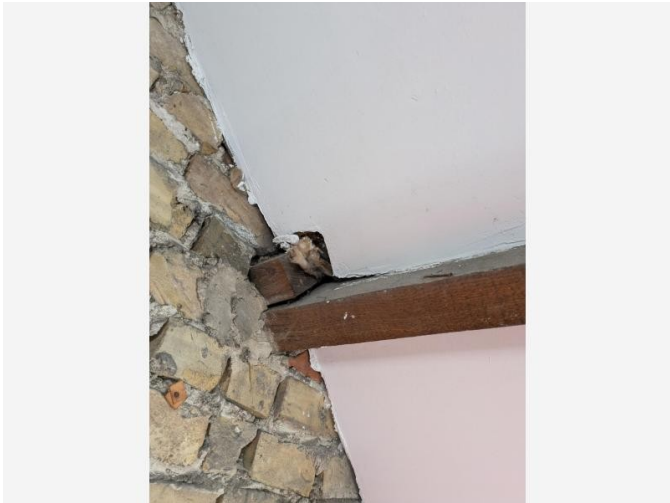
| Fiche 2: Onderdak hoofddak..... | 20 |

**Reden:** Er is geen volledige risicobeoordeling mogelijk

**Uitleg van de asbestdeskundige:** De zolder is aan de binnenkant afgewerkt met gyproc. Er is een kleine opening (enkele cm) gevonden waar isolatie zichtbaar is, maar het is niet mogelijk het eventueel aanwezige onderdak voldoende te inspecteren (rode kleur zichtbaar - waarschijnlijk achterzijde dakpan). Vanuit het dakvlakvenster kon geen dakpan gelicht worden (deze zitten te vast, risico op breken).

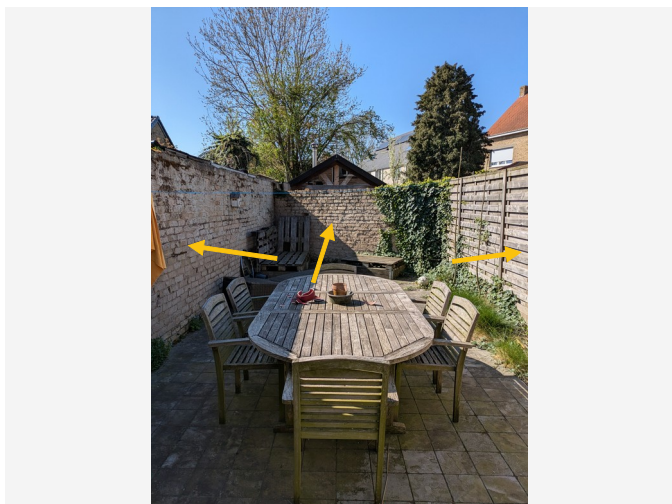
| Fiche 3: (Gemene) Tuinmuur..... | 21 |

**Reden:** Er is geen volledige risicobeoordeling mogelijk

**Uitleg van de asbestdeskundige:** De achterkant van de tuilmuren is niet (volledig) inspecteerbaar

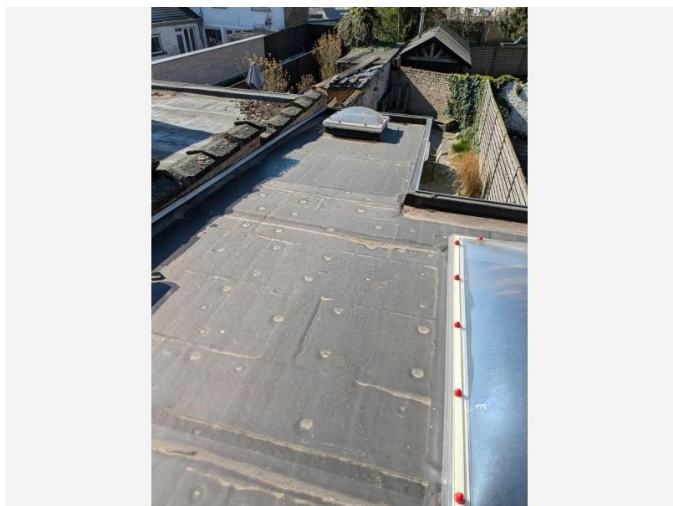
| Fiche 4: Plat dak..... | 23 |

De afwerkingslaag van het platte dak is niet asbestverdacht; het betreft EPDM

Onderliggende lagen zijn niet zichtbaar

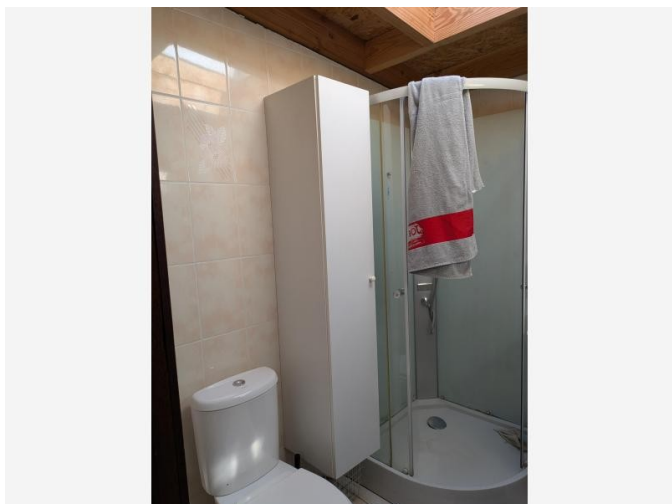
| Fiche 5: Faience..... | 24 |

De faience (tegel) is niet asbestverdacht. Onderliggende lagen (bijvoorbeeld een lijmlaag) zijn niet zichtbaar zonder destructief onderzoek

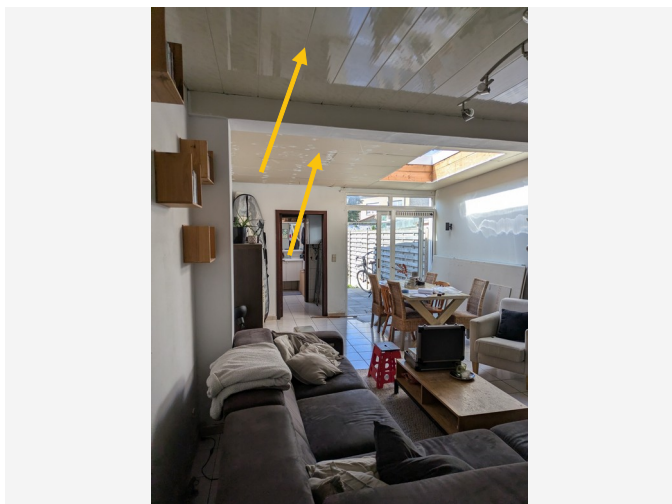
| Fiche 6: Plafond..... | 25 |

Verlaagde plafonds: inkom, keuken, leefruimte, wasplaatst, slaapkamers op verdiep

In de badkamer is het plafond afgewerkt met OSB platen

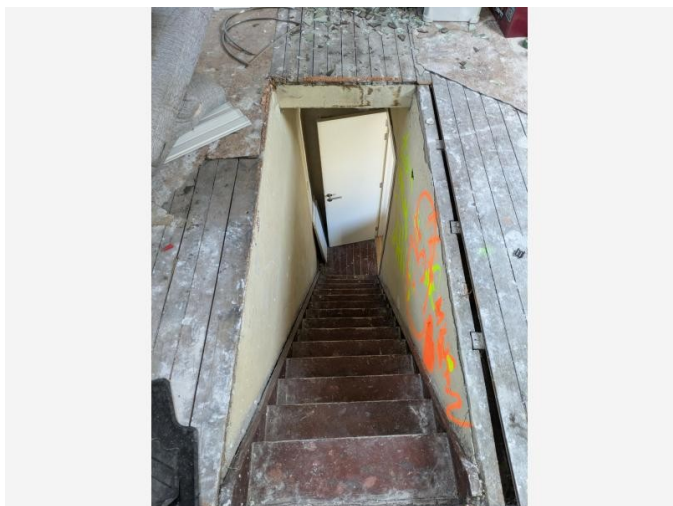
| Fiche 7: Vloeren..... | 26 |

De vloerafwerking is niet asbestverdacht

Gelijkvloers: tegels

Verdiep: Vinyl (op laminaat en houten vloer)

Zolder: Linoleum (stukken) op houten vloer

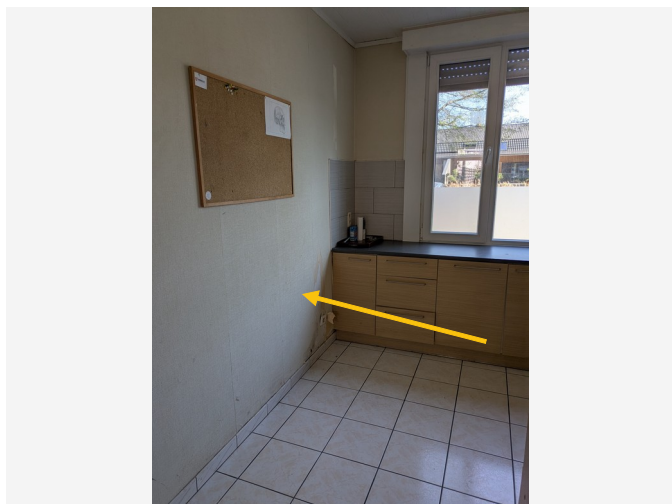
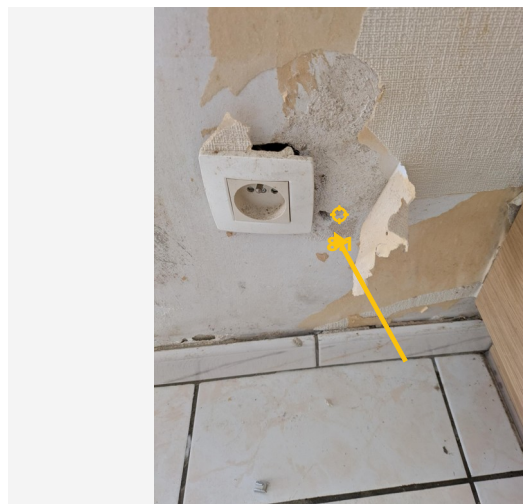
## Fiche 8: Pleister muur

Geen asbest

| # | Type | Referentie | Resultaat |
|---|---|---|---|
| 8.1 | Mengmonster | M01 | Geen asbest |

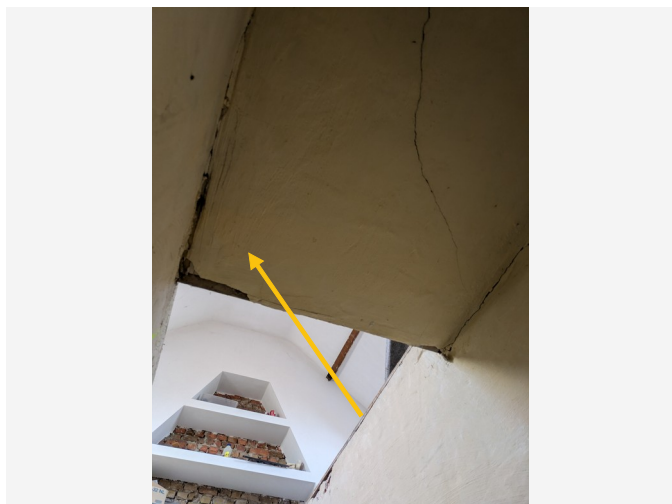
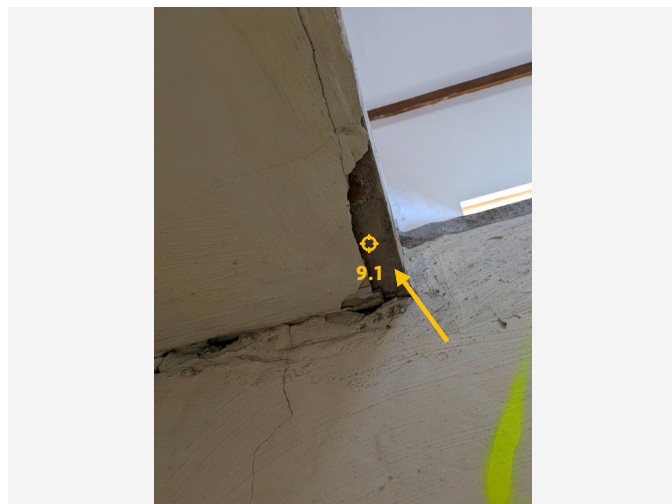
## Fiche 9: Pleister plafond (trap naar zolder)

Geen asbest

| # | Type | Referentie | Resultaat |
|---|---|---|---|
| 9.1 | Puntmonster | M03 | Geen asbest |

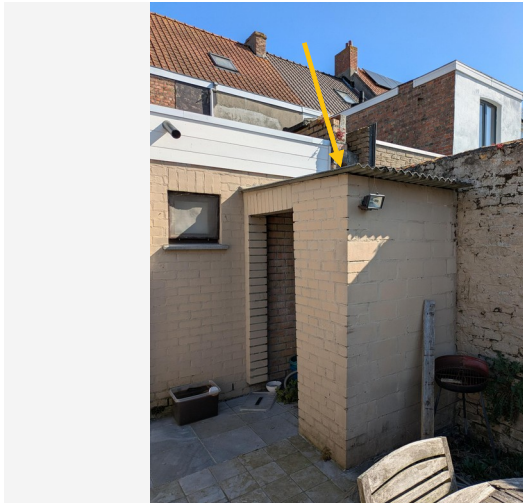
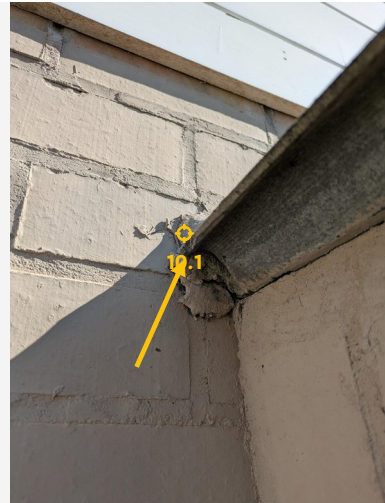
| Fiche 10: Golfplaat berging / afdak buiten..... | 32 |

Geen asbest

| # | Type | Referentie | Resultaat |
|---|---|---|---|
| 10.1 | Puntmonster | M02 | Geen asbest |

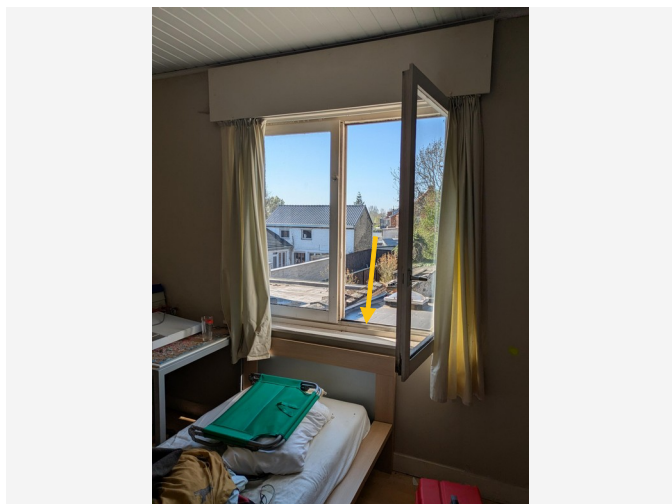
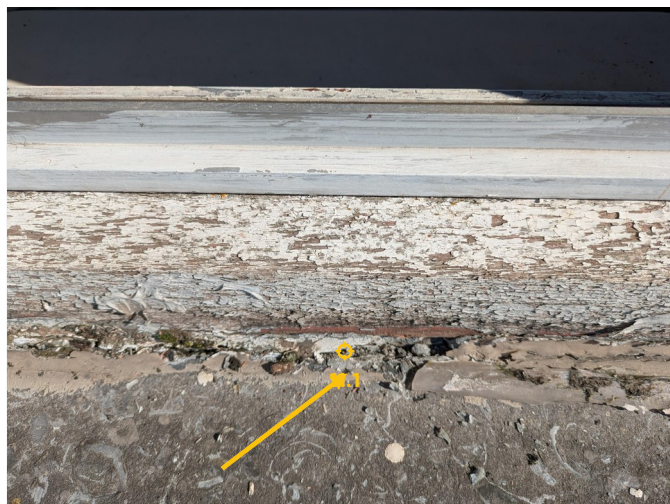
## Fiche 11: Mastiek buitenschrijnwerk (venster S2 achter)

Geen asbest

| # | Type | Referentie | Resultaat |
|---|---|---|---|
| 11.1 | Puntmonster | M04 | Geen asbest |

| Opmerking | De verdachte mastiek is enkel aangetroffen aan het houten raam met enkel glas (Slaapkamer 2, achterkant) |
