# Asbestinventarisatetest

Noordstraat 96, 9220 Hamme

Attestnummer : **20250515-000152.000**

Uitgegeven op : **15.05.2025**

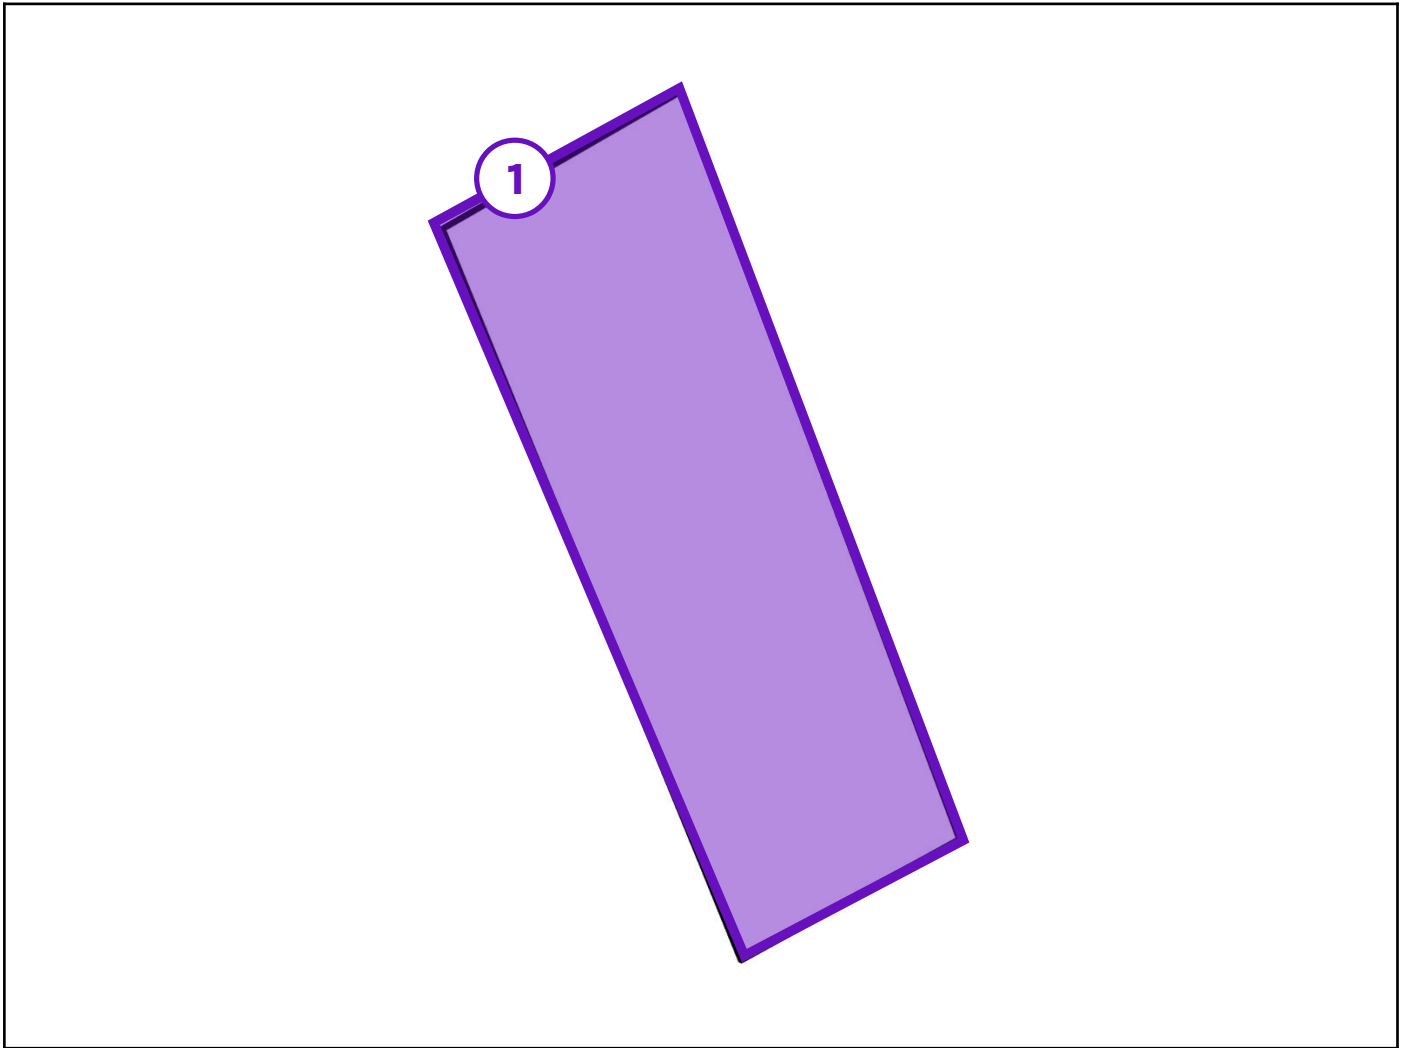
## Plan 1.7: Hoofdgebouw plan

Er is geen kelder aanwezig.

Er werden geen door of afvoer vastgesteld worden die asbestverdacht waren.

Doch kunnen er onder de woning steeds buizen lopen die asbesthoudend kunnen zijn, wenst u uitsluitel?

Dan is destructief onderzoek nodig.

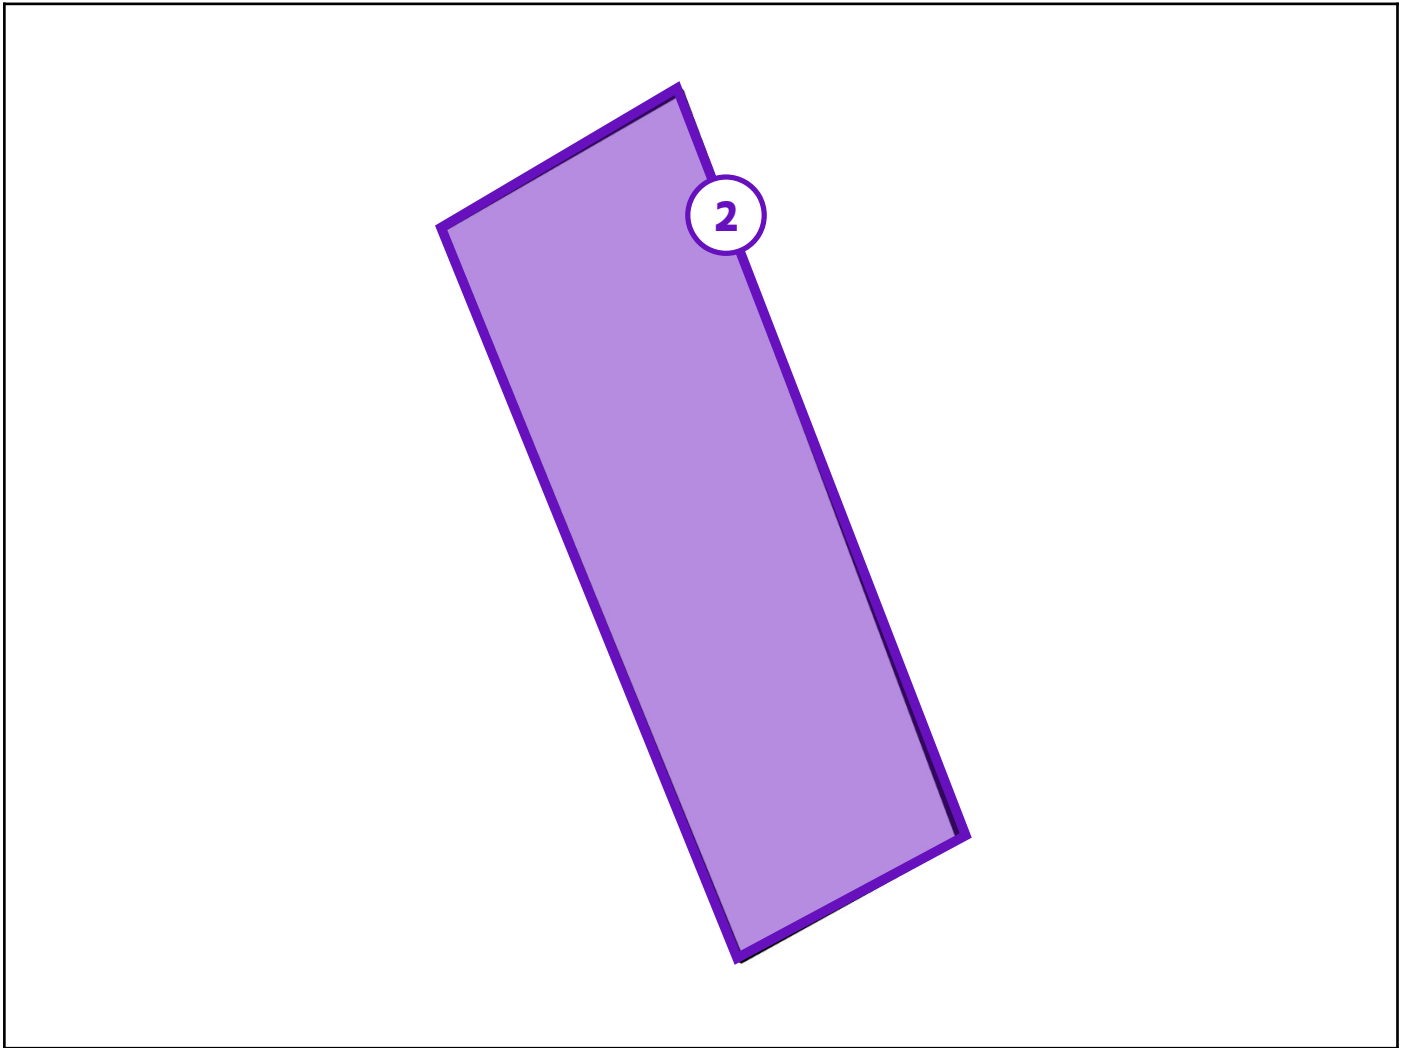
## Plan 1.8: Hoofdgebouw plan

Alle muren werden op regelmatige afstand auditief onderzocht, er werden geen afwijkingen vastgesteld.  
deskundige kan geen verdere uitspraak doen zonder volkomen destructief onderzoek

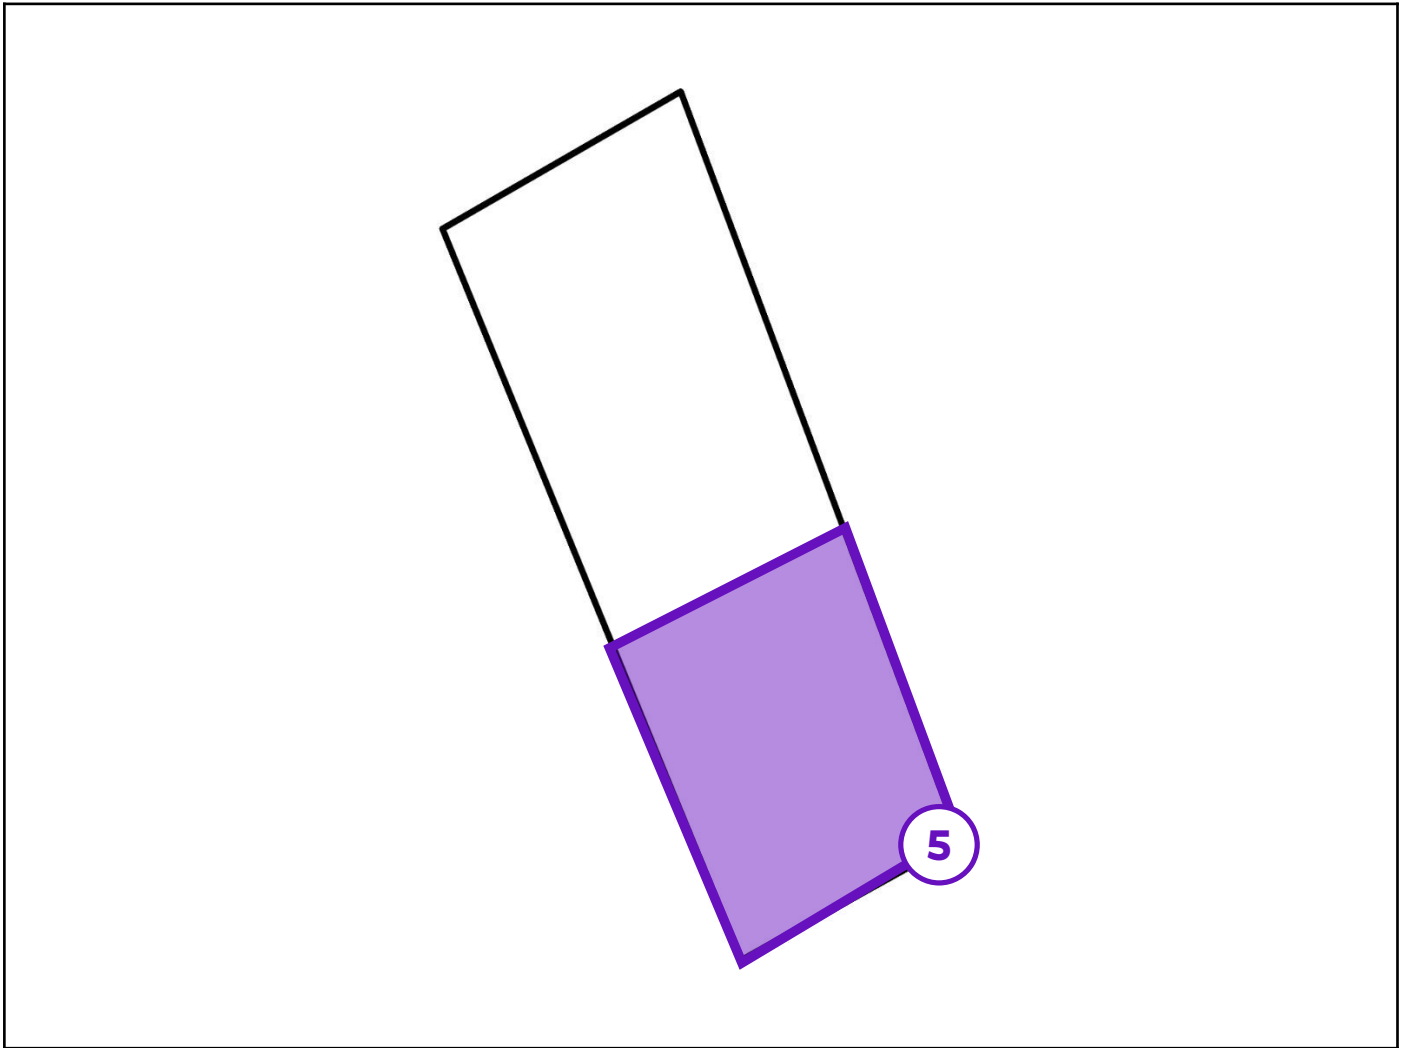
## Plan 1.9: Hoofdgebouw plan

Het plat dak werd recentelijk vernieuwd en bijgelsoleerd.

De toplaag bestaat uit EPDM.

De deskundige kan geen uitspraak doen over onderliggende lagen.

Indien er uitsluitel gewenst is, dient er verder destructief onderzoek plaats te vinden.

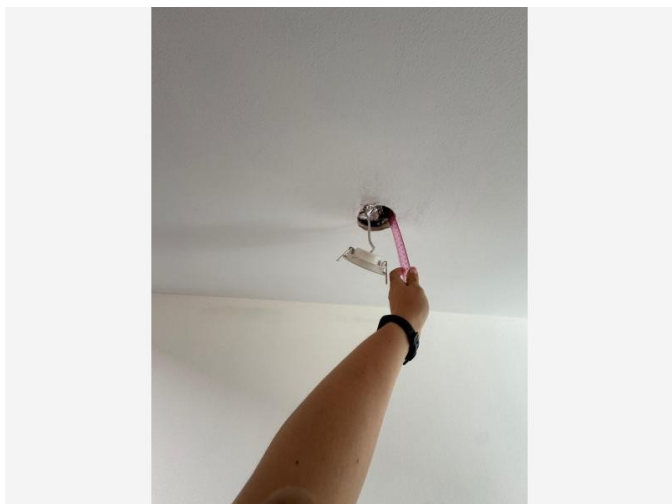
Vrije foto

Gipsplaat bevat nooit asbest .

De deskundige kan geen uitspraak doen over onderliggende materialen. Daarvoor is destructief onderzoek nodig.

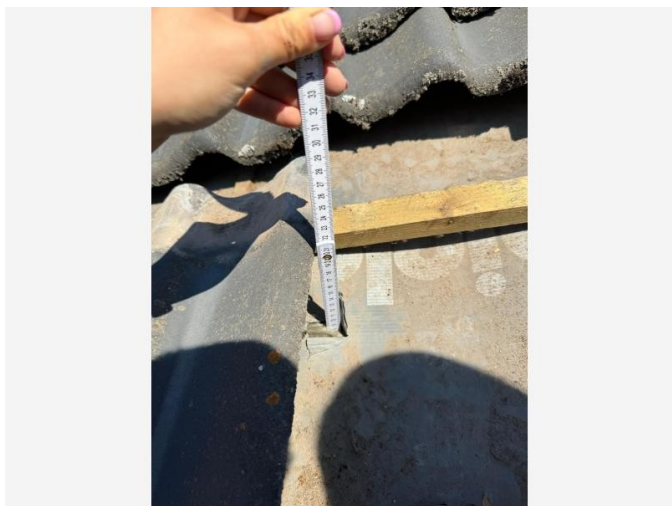
Vrije foto

Het onderdak kon waargenomen worden, deze is niet asbestverdacht.

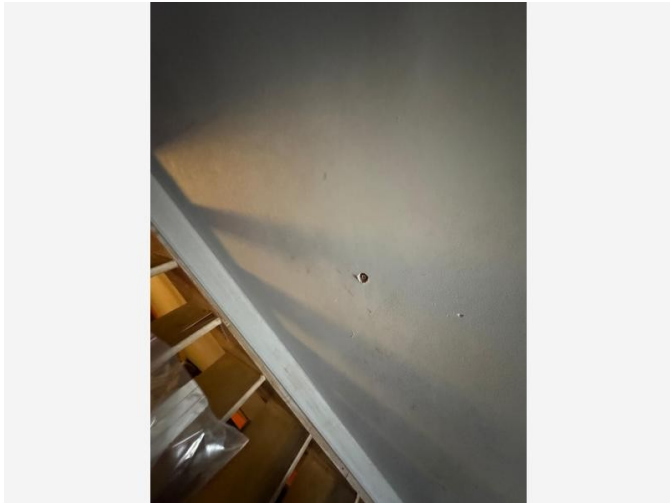
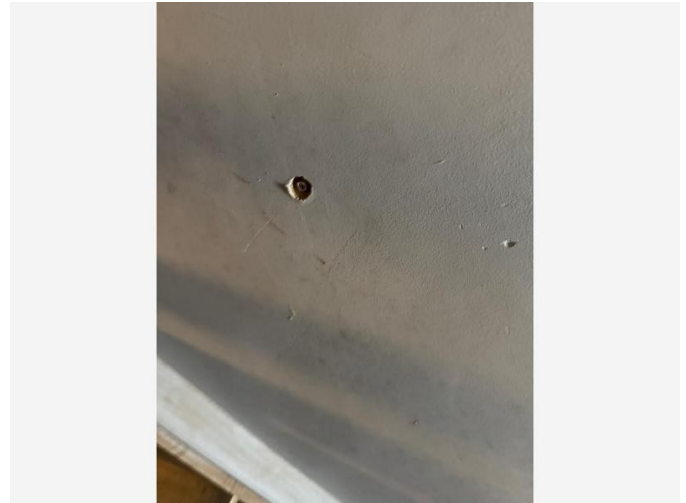
## Fiche 6: bepleistering op de muren

Geen asbest

| # | Type | Referentie | Resultaat |
|---|---|---|---|
| 6.1 | Mengmonster | MM1 | Geen asbest |

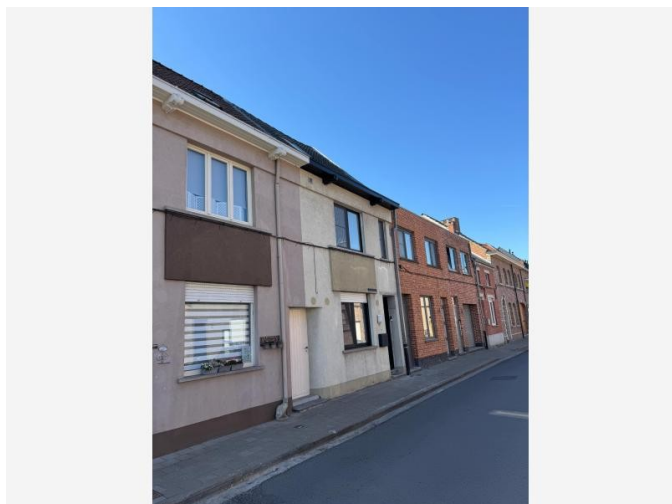
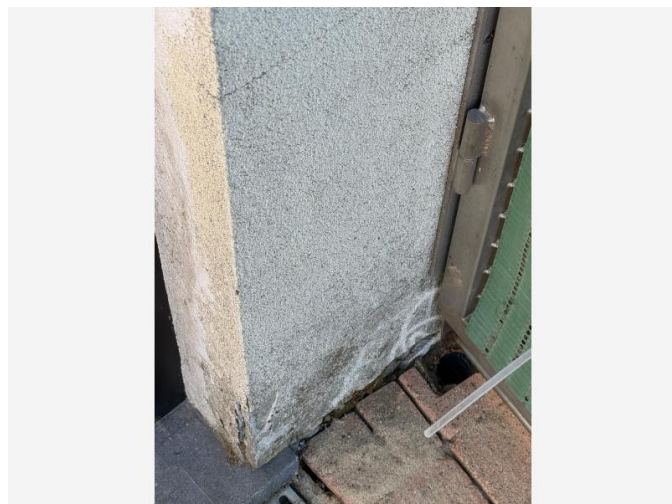
## Fiche 7: crepi gevel

Geen asbest

| # | Type | Referentie | Resultaat |
|---|---|---|---|
| 7.1 | Mengmonster | MM2 | Geen asbest |
