# Asbestinventarisatetest

Laureysstraat 10, 2650 Edegem

Attestnummer : 20230223-000031.000

Uitgegeven op : 23.02.2023

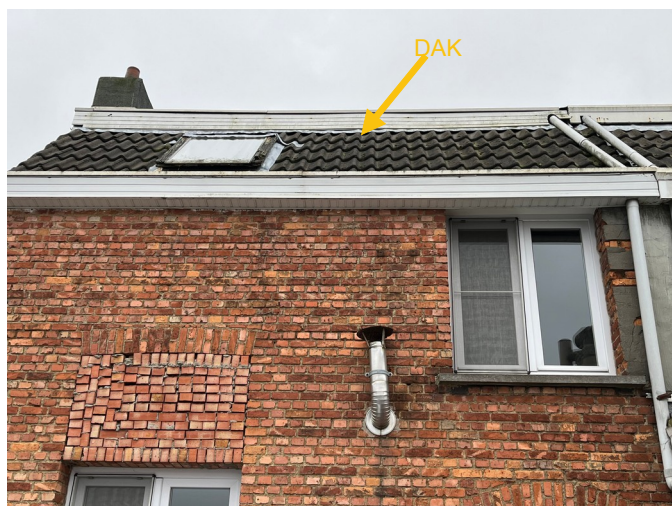
*Situeringsfoto*

**Reden:** Er is geen volledige risicobeoordeling mogelijk

**Uitleg van de asbestdeskundige:** Het onderdak kon niet geïnspecteerd worden daar deze langs de binnenkant volledig afgedekt is door een vals plafond en/of gyprocplaten.

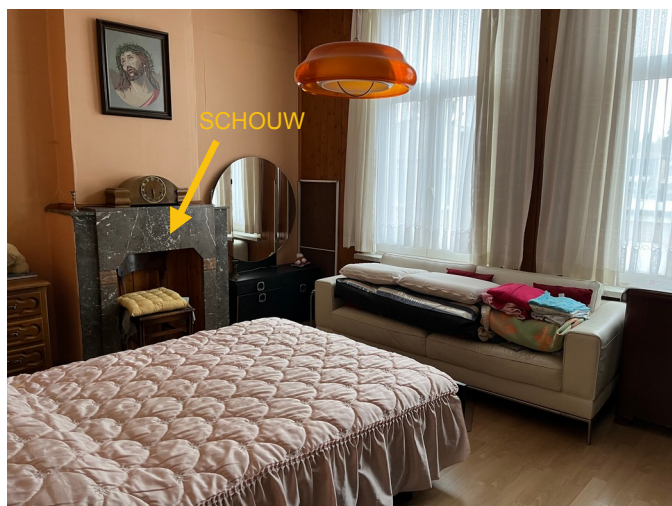
Situeringsfoto

**Reden:** Er is geen volledige risicobeoordeling mogelijk

**Uitleg van de asbestdeskundige:** Op alle verdiepingen kan er een schouw teruggevonden worden. Deze werd geïnspecteerd maar er kon niet in de schouw zelf gekeken worden. Hierdoor is het niet zeker hoe de schouw is opgebouwd en of deze asbestverdachte toepassingen bevat.

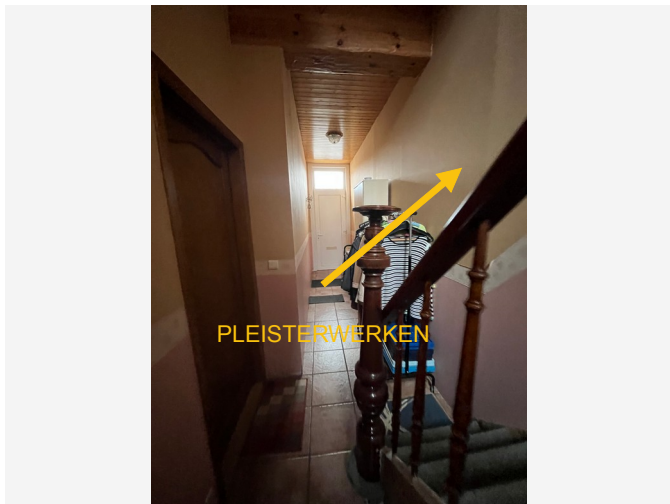
Situeringsfoto

**Reden:** Er is geen volledige risicobeoordeling mogelijk

**Uitleg van de asbestdeskundige:** De muren en plafond van de woning zijn bedekt met gyproc of een andere bedekking (lees: vals plafond). Hierdoor was het niet mogelijk om een volledige risicobeoordeling uit te voeren. Mogelijks bevinden er zich nog asbestverdachte toepassingen achter de bedekking. Gezien de leeftijd van de woning (jaren '20) lijkt dit risico eerder beperkt.

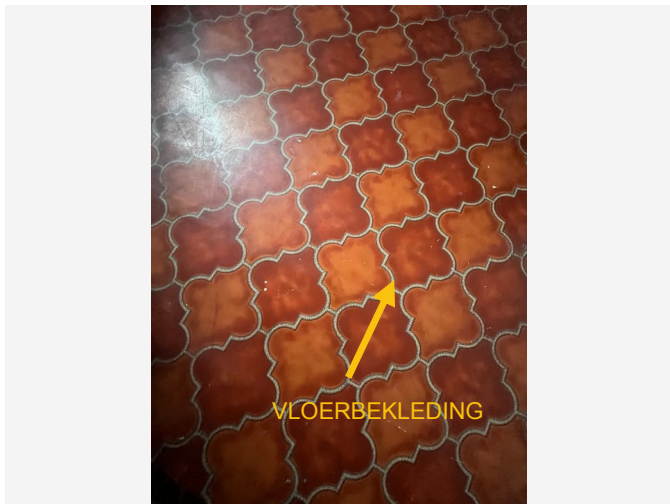
*Vrije foto*

In bepaalde kamers kan er een oranje vloerbekleding teruggevonden worden. Deze heeft een onderlaag van kunststof die zeer buigzaam is. Hierdoor kunnen we de bekleding uitsluiten als asbestverdacht.

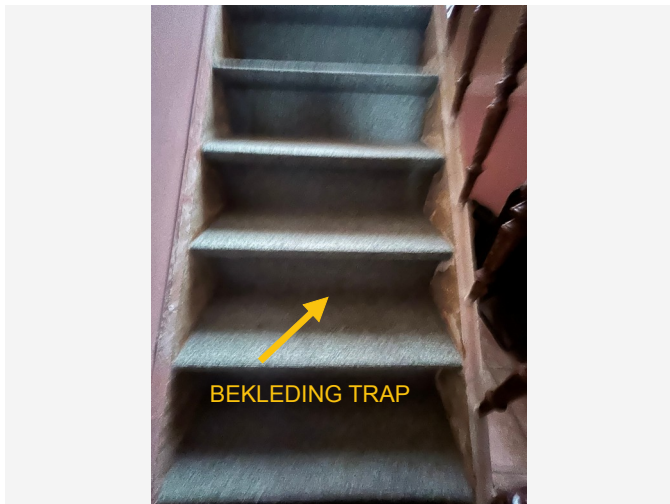
Vrije foto

Op de trap en op de overloop werd er een bekleding teruggevonden. Deze heeft een jutte onderlaag waardoor deze als niet-asbestverdacht kan beschouwd worden.

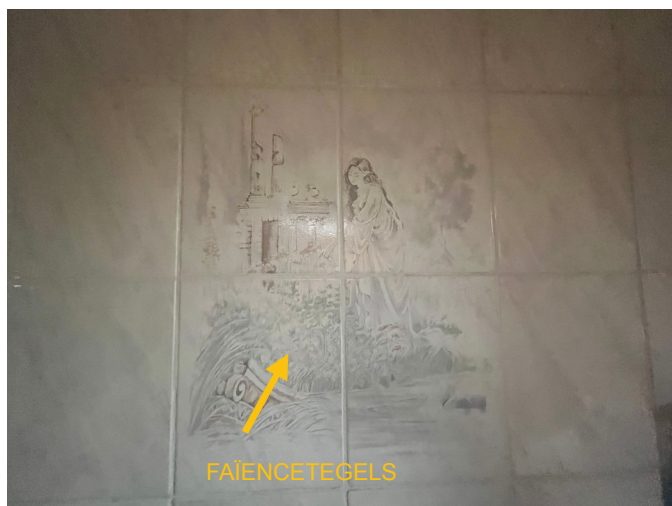
Vrije foto

In de badkamer werden er faïencetegels aangetroffen worden. De lijm die gebruikt werd om deze tegels te bevestigen tegen de muur bevat mogelijk asbestvezels. Dit kan enkel vastgesteld worden bij een destructief onderzoek, hetgeen niet het voorwerp was bij de opmaak van dit attest. Indien er werkzaamheden zouden plaatsvinden, dient men hiervoor extra waakzaam te zijn.

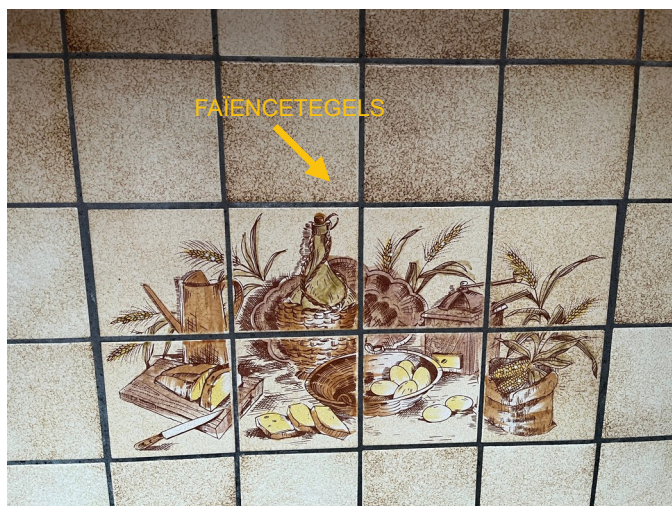
Vrije foto

In de keuken werden er faïencetegels aangetroffen worden. De lijm die gebruikt werd om deze tegels te bevestigen tegen de muur bevat mogelijk asbestvezels. Dit kan enkel vastgesteld worden bij een destructief onderzoek, hetgeen niet het voorwerp was bij de opmaak van dit attest. Indien er werkzaamheden zouden plaatsvinden, dient men hiervoor extra waakzaam te zijn.

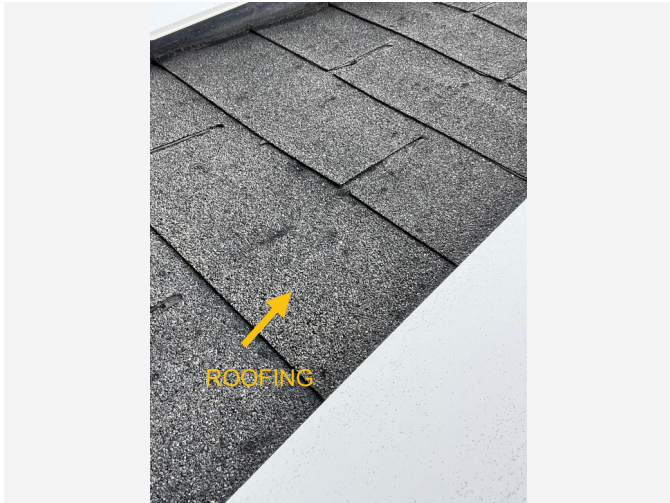
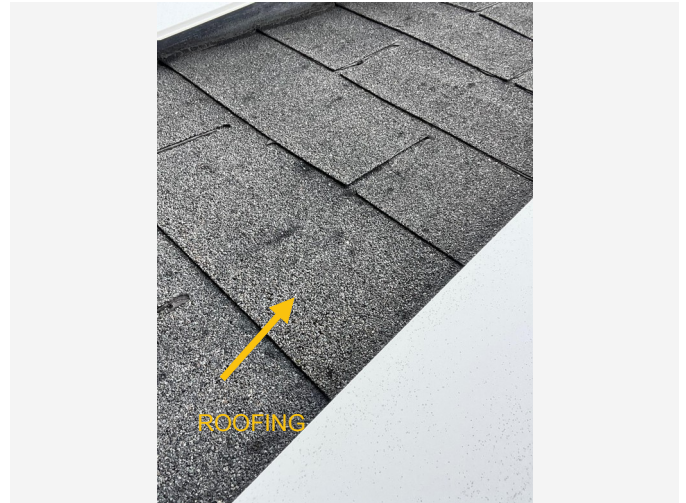
## Fiche 8: Roofing - plat dak/gevel

Geen asbest

| # | Type | Referentie | Resultaat |
|---|---|---|---|
| 8.1 | Puntmonster | Staal 1 - Roofing | Geen asbest |

| Opmerking | Zowel aan de voorgevel, als op het plat dak, kan er roofing teruggevonden worden. |
