# Asbestinventarisatetest

Ceciliaan 6, 2811 Mechelen

Attestnummer : 20250313-000440.000

**Niet-asbestveilig**

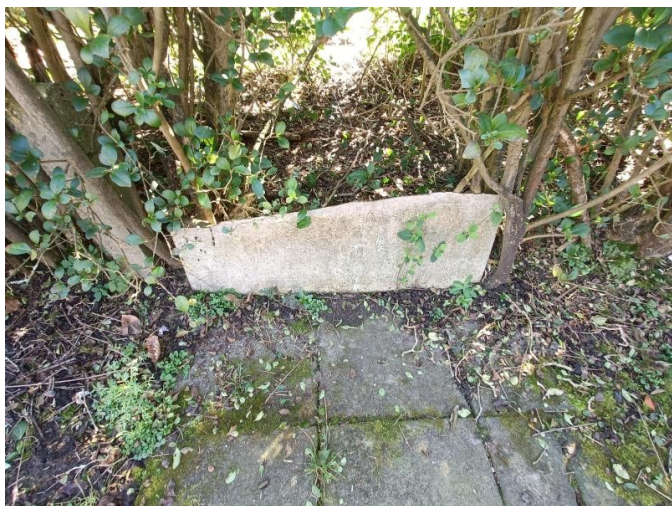
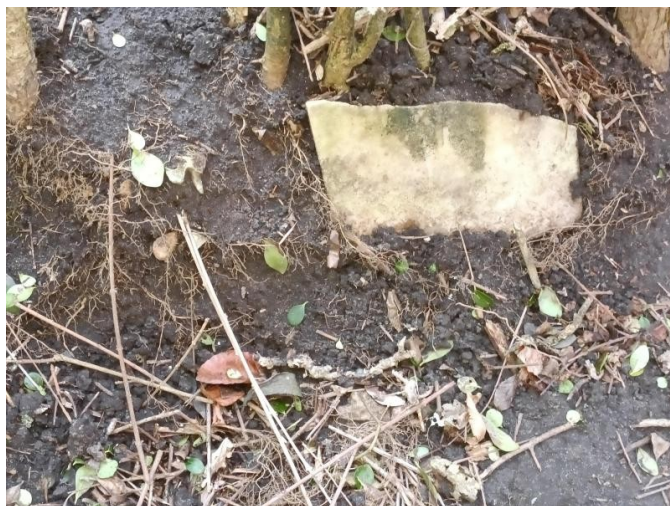
| Opmerking | Asbestverdachte restanten/fragmenten van vezelcementplaten gesitueerd in de tuin. |

Deze toepassing kan door een aannemer die over een opleidingsattest 'eenvoudige handelingen' beschikt of door een particulier (doe-het-zelf), verwijderd worden indien er geen verhoogd risico op vrijgave van asbestvezels (max. concentratie 0,01 vezels/cm<sup>3</sup> - CODEX Art. VI.3-54) ontstaat en de toepassing voorafgaand wordt gefixeerd/bevochtigd; de individuele elementen zonder machinale werktuigen en zonder breken of gooien één voor één losgemaakt worden; en ten slotte in gesloten verpakking weggevoerd worden naar een erkend afvalpunt (recyclagepark).

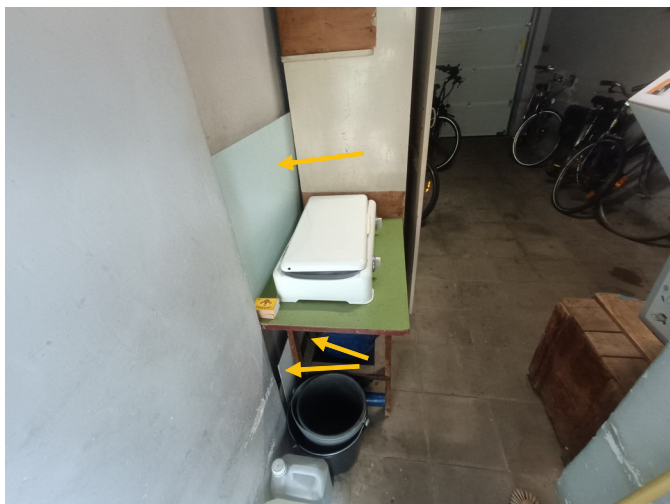
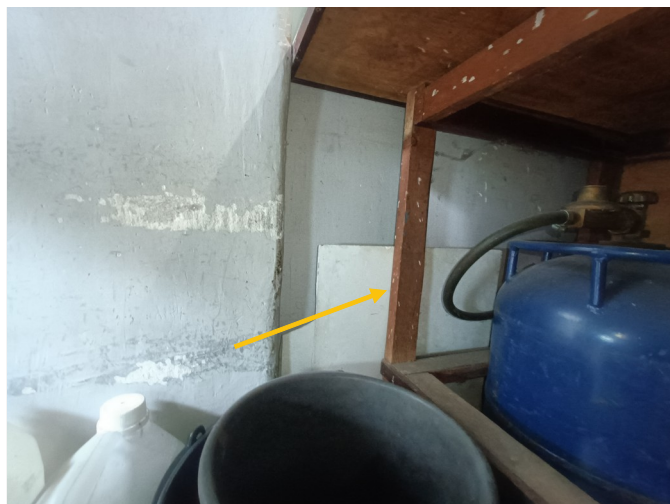
| Opmerking | Asbestverdachte restanten van vezelcementplaten gesitueerd in de garage (achter en onder de tafel/kookvuur) |

- Eenvoudige handelingen: mag via doe-het-zelf of door werknemer(s) met opleidingsattest eenvoudige handelingen  
Deze toepassing kan door een aannemer die over een opleidingsattest 'eenvoudige handelingen' beschikt of door een particulier (doe-het-zelf), verwijderd worden indien er geen verhoogd risico op vrijgave van asbestvezels (max. concentratie 0,01 vezels/cm<sup>3</sup> - CODEX Art. VI.3-54) ontstaat en de toepassing voorafgaand wordt gefixeerd/bevochtigd; de individuele elementen zonder machinale werktuigen en zonder breken of gooien één voor één losgemaakt worden; en ten slotte in gesloten verpakking weggevoerd worden naar een erkend afvalpunt (recyclagepark).

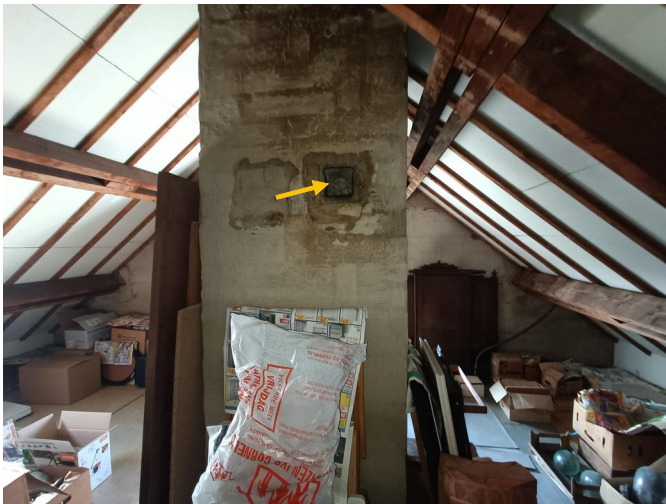
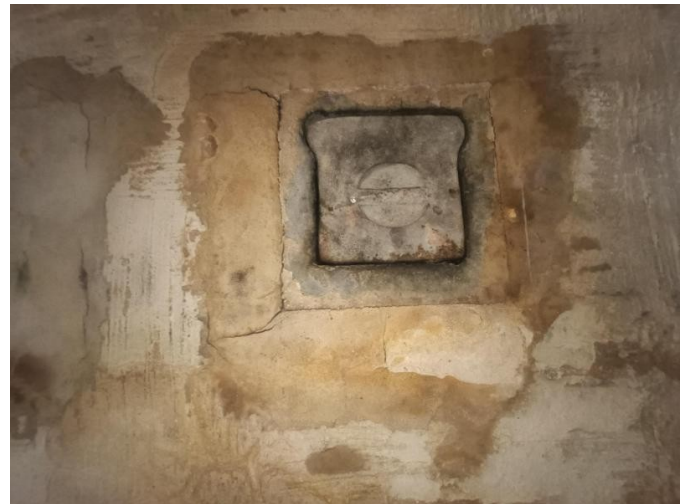
| Opmerking | Asbestverdachte roetschuif gesitueerd in de schouw op de zolder. |

- Eenvoudige handelingen: mag via doe-het-zelf of door werknemer(s) met opleidingsattest eenvoudige handelingen  
Deze toepassing kan door een aannemer die over een opleidingsattest 'eenvoudige handelingen' beschikt of door een particulier (doe-het-zelf), verwijderd worden indien er geen verhoogd risico op vrijgave van asbestvezels (max. concentratie  $0,01 \text{ vezels/cm}^3$  - CODEX Art. VI.3-54) ontstaat en de toepassing voorafgaand wordt gefixeerd/bevochtigd; de individuele elementen zonder machinale werktuigen en zonder breken of gooien één voor één losgemaakt worden; en ten slotte in gesloten verpakking weggevoerd worden naar een erkend afvalpunt (recyclagepark).

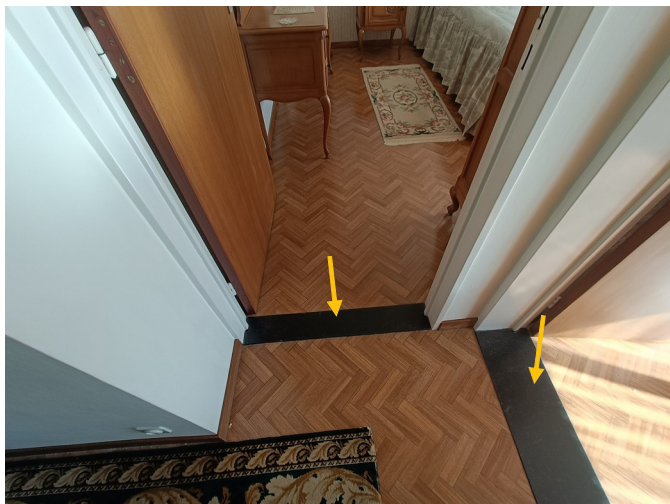
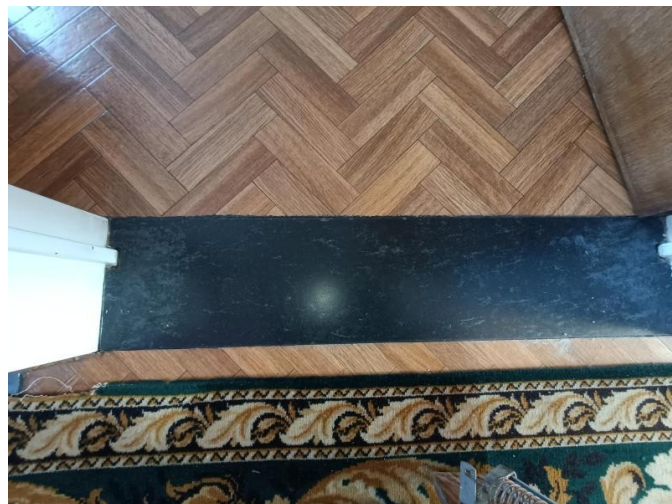
| Opmerking | Asbestverdachte vloerdorpels met zwarte kleur gesitueerd aan de deuropeningen. Oppervlakte bij benadering. |

- Eenvoudige handelingen: mag via doe-het-zelf of door werknemer(s) met opleidingsattest eenvoudige handelingen  
Deze toepassing kan door een aannemer die over een opleidingsattest 'eenvoudige handelingen' beschikt of door een particulier (doe-het-zelf), verwijderd worden indien er geen verhoogd risico op vrijgave van asbestvezels (max. concentratie 0,01 vezels/cm<sup>3</sup> - CODEX Art. VI.3-54) ontstaat en de toepassing voorafgaand wordt gefixeerd/bevochtigd; de individuele elementen zonder machinale werktuigen en zonder breken of gooien één voor één losgemaakt worden; en ten slotte in gesloten verpakking weggevoerd worden naar een erkend afvalpunt (recyclagepark).

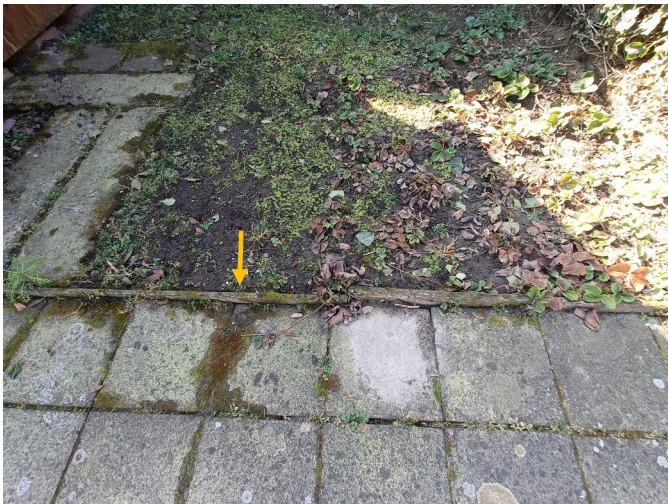
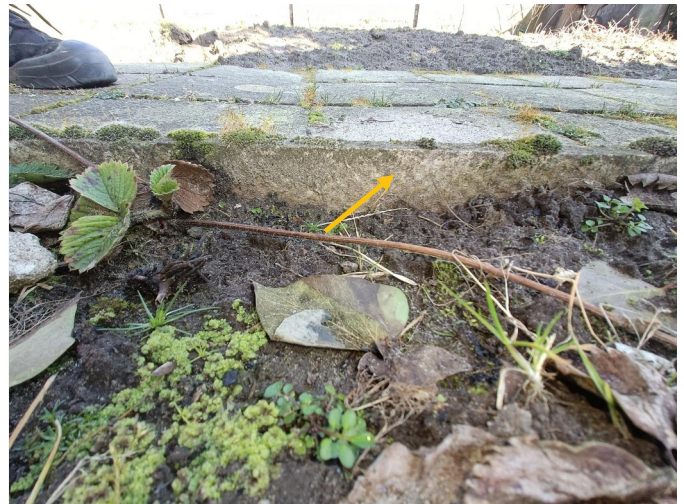
| Opmerking | Asbestverdachte vezelcement platen gesitueerd in de tuin en gebruikt als afboording. Oppervlakte bij benadering. |

- Eenvoudige handelingen: mag via doe-het-zelf of door werknemer(s) met opleidingsattest eenvoudige handelingen  
Deze toepassing kan door een aannemer die over een opleidingsattest 'eenvoudige handelingen' beschikt of door een particulier (doe-het-zelf), verwijderd worden indien er geen verhoogd risico op vrijgave van asbestvezels (max. concentratie  $0,01 \text{ vezels/cm}^3$  - CODEX Art. VI.3-54) ontstaat en de toepassing voorafgaand wordt gefixeerd/bevochtigd; de individuele elementen zonder machinale werktuigen en zonder breken of gooien één voor één losgemaakt worden; en ten slotte in gesloten verpakking weggevoerd worden naar een erkend afvalpunt (recyclagepark).

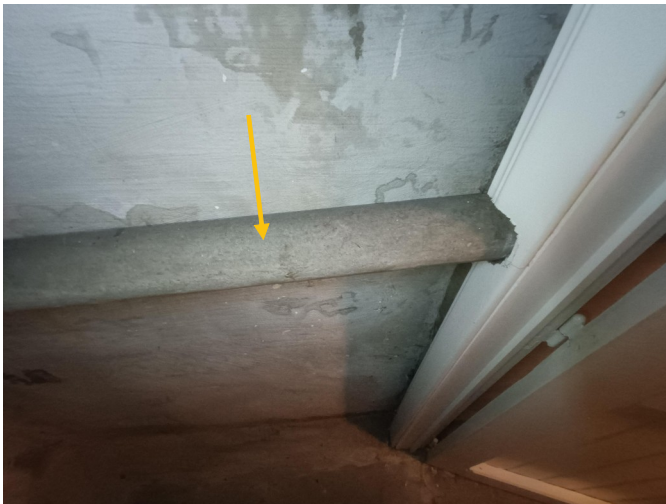
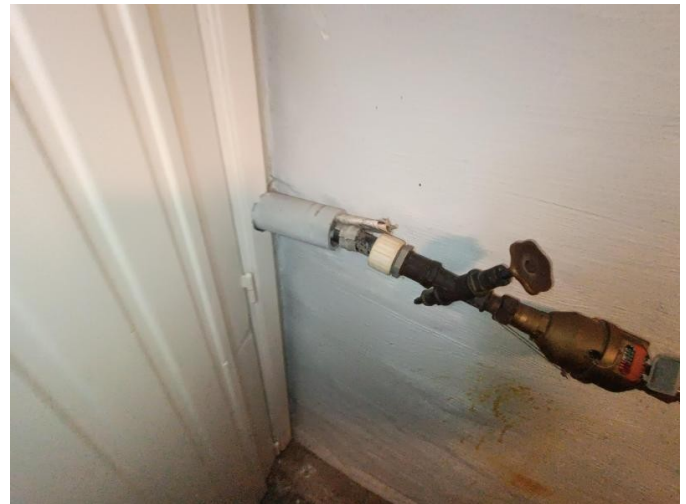
| Opmerking | Asbestverdachte doorvoerbuis (waterleiding) gesitueerd in de kelder. |

- Eenvoudige handelingen: mag via doe-het-zelf of door werknemer(s) met opleidingsattest eenvoudige handelingen  
Deze toepassing kan door een aannemer die over een opleidingsattest 'eenvoudige handelingen' beschikt verwijderd worden indien er geen verhoogd risico op vrijgave van asbestvezels (max. concentratie 0,01 vezels/cm<sup>3</sup> - CODEX Art. VI.3-54) ontstaat en de toepassing voorafgaand wordt gefixeerd/bevochtigd; de individuele elementen zonder machinale werktuigen en zonder breken of gooien één voor één losgemaakt worden; en ten slotte in gesloten verpakking weggevoerd worden naar een erkend afvalpunt (recyclagepark).

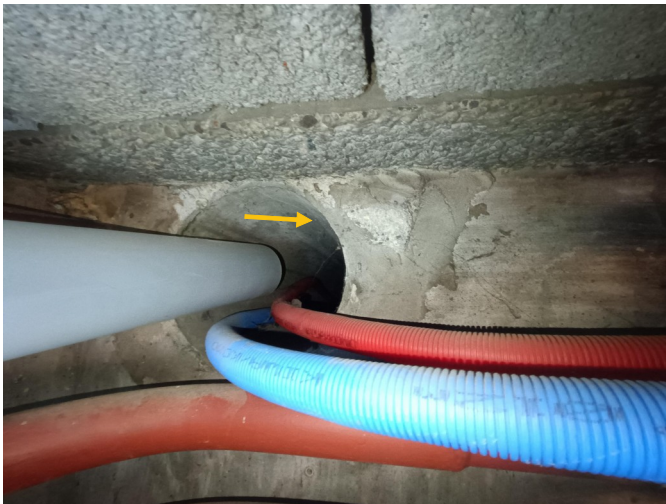
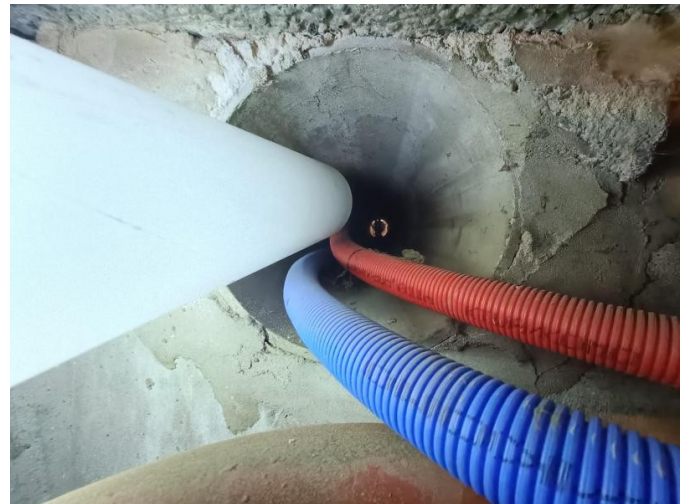
| Opmerking | Asbestverdachte verluchtingsbuis gesitueerd in de kelder. |

- Eenvoudige handelingen: mag via doe-het-zelf of door werknemer(s) met opleidingsattest eenvoudige handelingen  
Deze toepassing kan door een aannemer die over een opleidingsattest 'eenvoudige handelingen' beschikt of door een particulier (doe-het-zelf), verwijderd worden indien er geen verhoogd risico op vrijgave van asbestvezels (max. concentratie  $0,01 \text{ vezels/cm}^3$  - CODEX Art. VI.3-54) ontstaat en de toepassing voorafgaand wordt gefixeerd/bevochtigd; de individuele elementen zonder machinale werktuigen en zonder breken of gooien één voor één losgemaakt worden; en ten slotte in gesloten verpakking weggevoerd worden naar een erkend afvalpunt (recyclagepark).

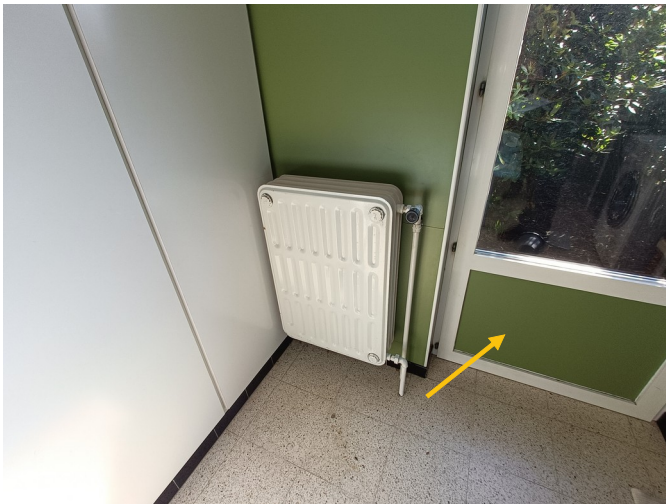
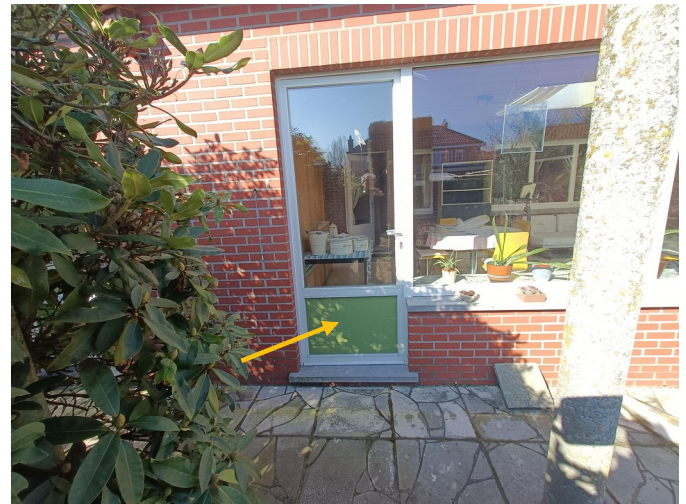
| Opmerking | Asbestverdachte vezelcementplaat met groene kleur (Glasal) gesitueerd in de aluminium kader van de achterdeur. |

- Eenvoudige handelingen: mag via doe-het-zelf of door werknemer(s) met opleidingsattest eenvoudige handelingen  
Deze toepassing kan door een aannemer die over een opleidingsattest 'eenvoudige handelingen' beschikt of door een particulier (doe-het-zelf), verwijderd worden indien er geen verhoogd risico op vrijgave van asbestvezels (max. concentratie 0,01 vezels/cm<sup>3</sup> - CODEX Art. VI.3-54) ontstaat en de toepassing voorafgaand wordt gefixeerd/bevochtigd; de individuele elementen zonder machinale werktuigen en zonder breken of gooien één voor één losgemaakt worden; en ten slotte in gesloten verpakking weggevoerd worden naar een erkend afvalpunt (recyclagepark).

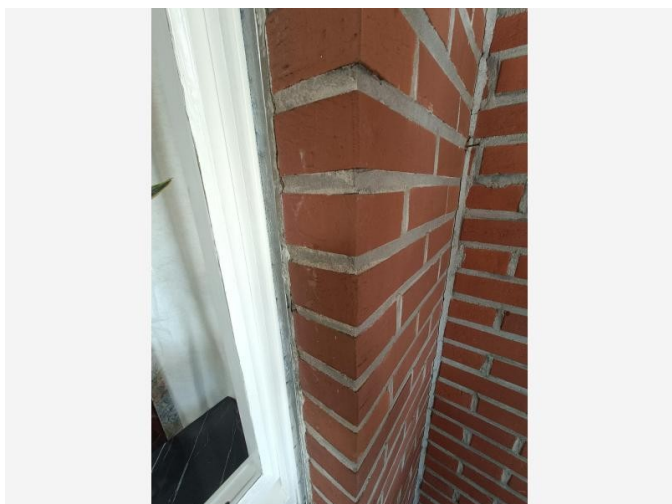
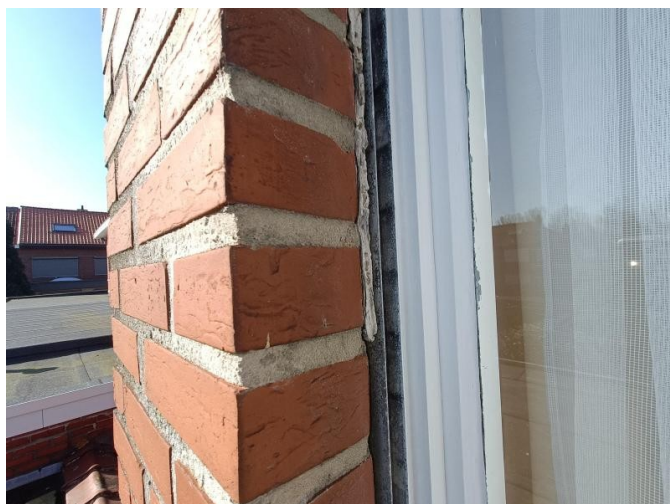
# Fiche 10: Mastiek tussen gevel en houten raamprofielen

| Opmerking | Asbestverdachte mastiek gesitueerd tussen de gevel en houten raamprofielen, op sommige plaatsen (deels) bedekt. Er werd een monster genomen aan verschillende ramen. |

- Eenvoudige handelingen: mag via doe-het-zelf of door werknemer(s) met opleidingsattest eenvoudige handelingen  
Deze toepassing kan door een aannemer die over een opleidingsattest 'eenvoudige handelingen' beschikt verwijderd worden indien er geen verhoogd risico op vrijgave van asbestvezels (max. concentratie 0,01 vezels/cm<sup>3</sup> - CODEX Art. VI.3-54) ontstaat en de toepassing voorafgaand wordt gefixeerd/bevochtigd; de individuele elementen zonder machinale werktuigen en zonder breken of gooien één voor één losgemaakt worden; en ten slotte in gesloten verpakking weggevoerd worden naar een erkend afvalpunt (recyclagepark).

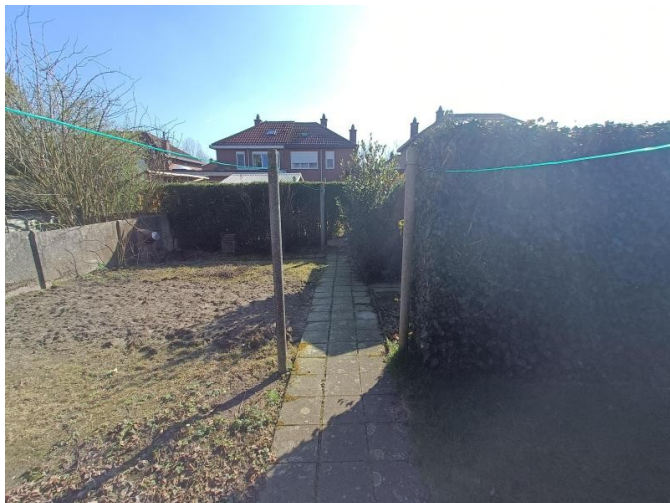
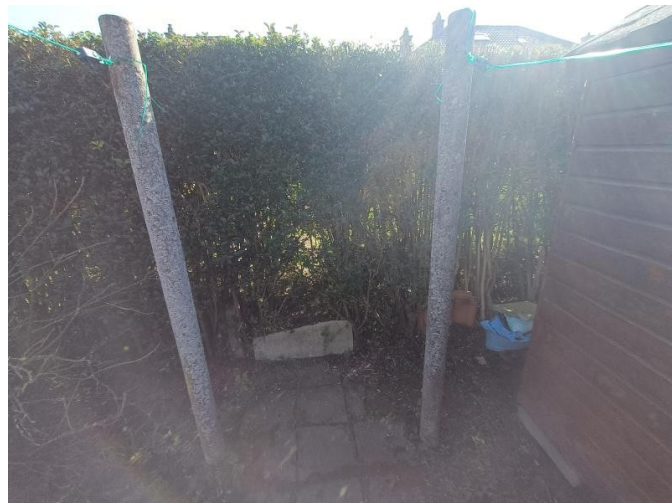
## Fiche 12: Vezelcement kokers/buizen (wasdraadpalen)

| Opmerking | Asbestverdachte vezelcementkokers gesitueerd in de tuin en gebruikt als wasdraad palen. |

- Eenvoudige handelingen: mag via doe-het-zelf of door werknemer(s) met opleidingsattest eenvoudige handelingen  
Deze toepassing kan door een aannemer die over een opleidingsattest 'eenvoudige handelingen' beschikt of door een particulier (doe-het-zelf), verwijderd worden indien er geen verhoogd risico op vrijgave van asbestvezels (max. concentratie 0,01 vezels/cm<sup>3</sup> - CODEX Art. VI.3-54) ontstaat en de toepassing voorafgaand wordt gefixeerd/bevochtigd; de individuele elementen zonder machinale werktuigen en zonder breken of gooien één voor één losgemaakt worden; en ten slotte in gesloten verpakking weggevoerd worden naar een erkend afvalpunt (recyclagepark).

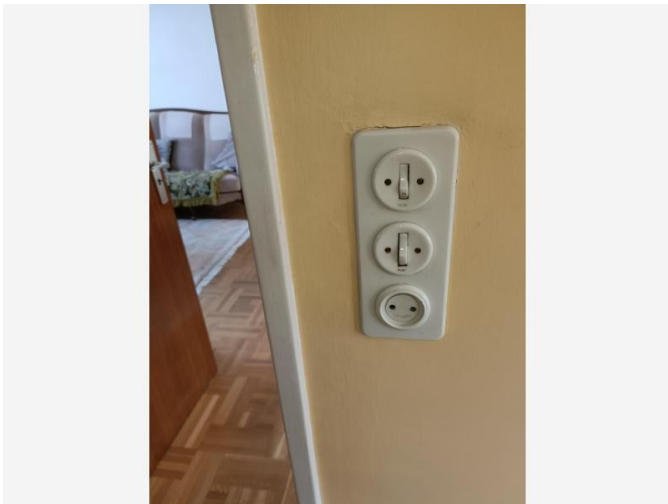
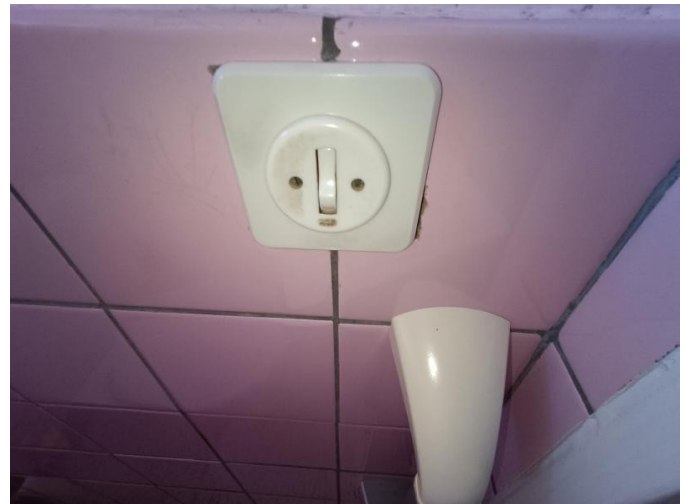
| Opmerking | <p>In het inspectiegebied bevinden zich enkele elektrische toepassingen in asbestverdacht Bakeliet.</p> <p>Een niet-limitatief overzicht van de individuele toepassingen werd aangeduid op plan en opgenomen in een fotoreeks in de databank. Opgelet: Het is mogelijk dat er meer toepassingen aanwezig zijn in het inspectiegebied; gelijkaardige toepassingen moeten met dezelfde waakzaamheid en volgens de hierna beschreven maatregelen/voorschriften behandeld worden.</p> |

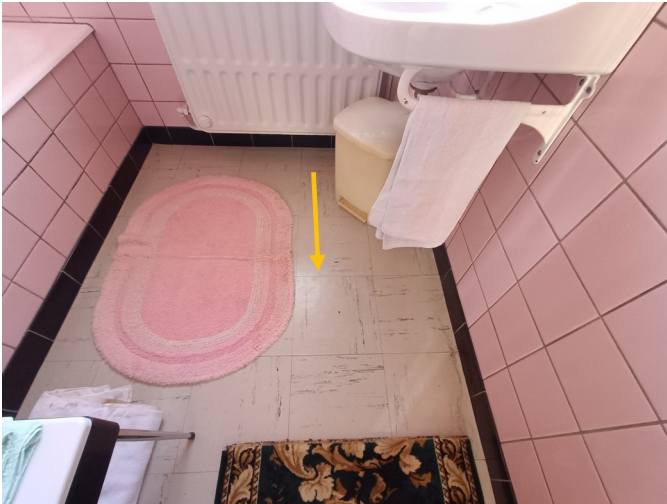
| Opmerking | Asbestverdachte vloertegels met grijs motief gesitueerd in de badkamer. Er werd een monster genomen aan een beschadiging. |

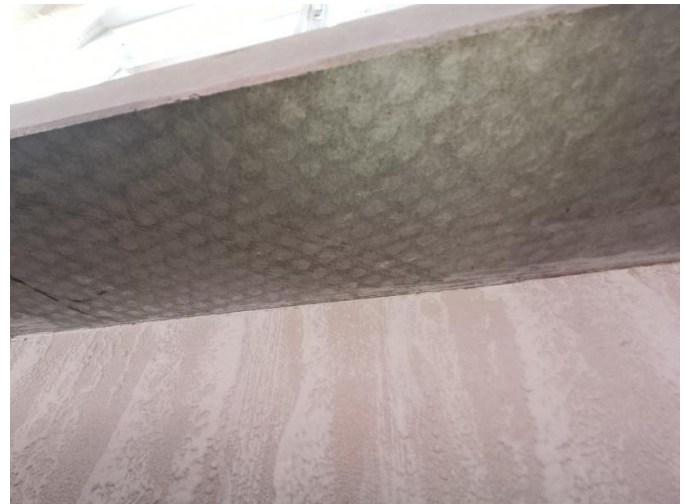
| Opmerking | Asbestverdachte vensterdorpels met grijze kleur gesitueerd aan de ramen (binnenzijde). Oppervlakte bij benadering. |

- Eenvoudige handelingen: mag via doe-het-zelf of door werknemer(s) met opleidingsattest eenvoudige handelingen  
Deze toepassing kan door een aannemer die over een opleidingsattest 'eenvoudige handelingen' beschikt of door een particulier (doe-het-zelf), verwijderd worden indien er geen verhoogd risico op vrijgave van asbestvezels (max. concentratie 0,01 vezels/cm<sup>3</sup> - CODEX Art. VI.3-54) ontstaat en de toepassing voorafgaand wordt gefixeerd/bevochtigd; de individuele elementen zonder machinale werktuigen en zonder breken of gooien één voor één losgemaakt worden; en ten slotte in gesloten verpakking weggevoerd worden naar een erkend afvalpunt (recyclagepark).
