Asbestinventarisatetest

Magere Heidestraat 5, 3210 Lubbeek

Attestnummer : 20241107-000147.000

Uitgegeven op : 07.11.2024

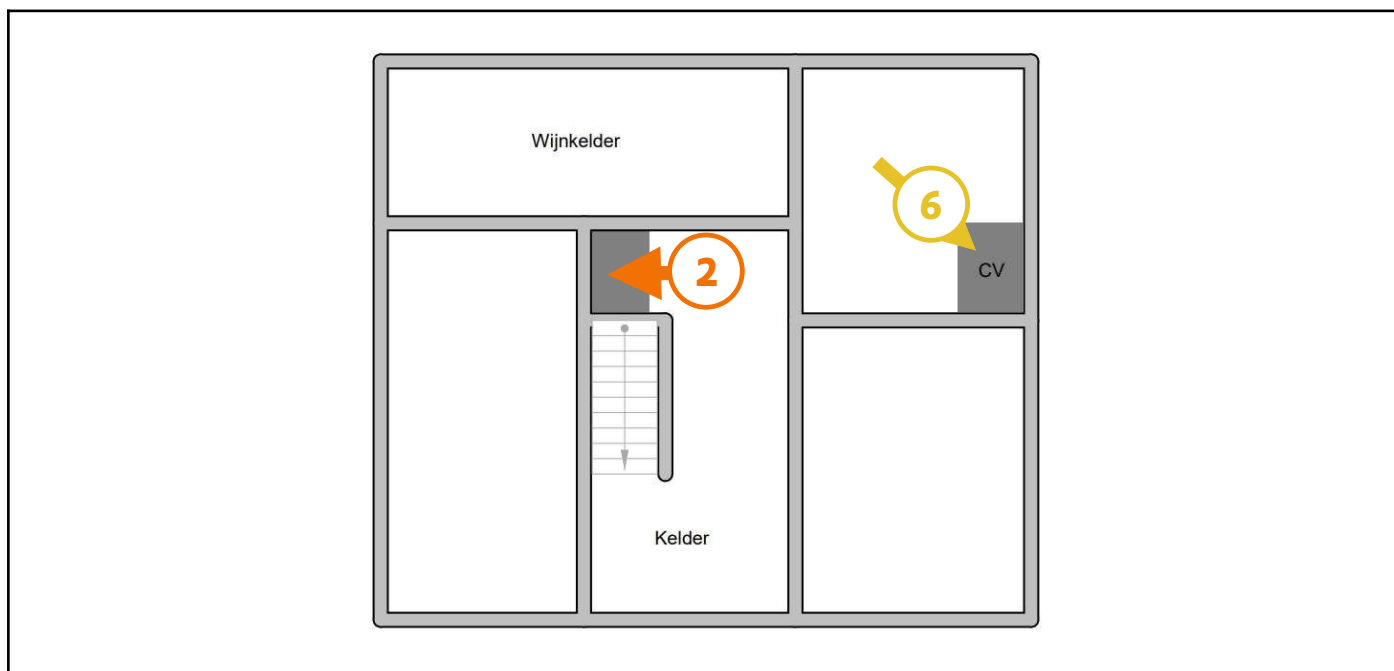
Plan 1.1: Kelder

Beschrijving	Type	Actie
2. Ketel	Asbestmateriaal	Verwijderen
6. Ketel rechts	Asbestmateriaal	Zorgvuldig beheren

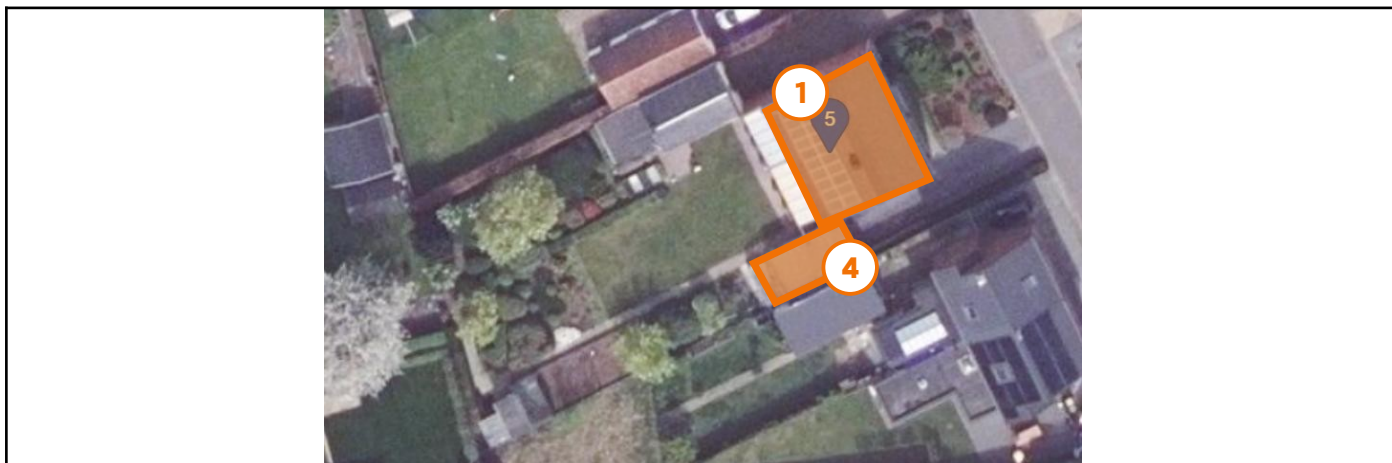
Plan 1.4: Dakbedekking

Beschrijving	Type	Actie
1. Dak leien	Asbestmateriaal	Verwijderen
4. Roofing garage	Asbestmateriaal	Verwijderen

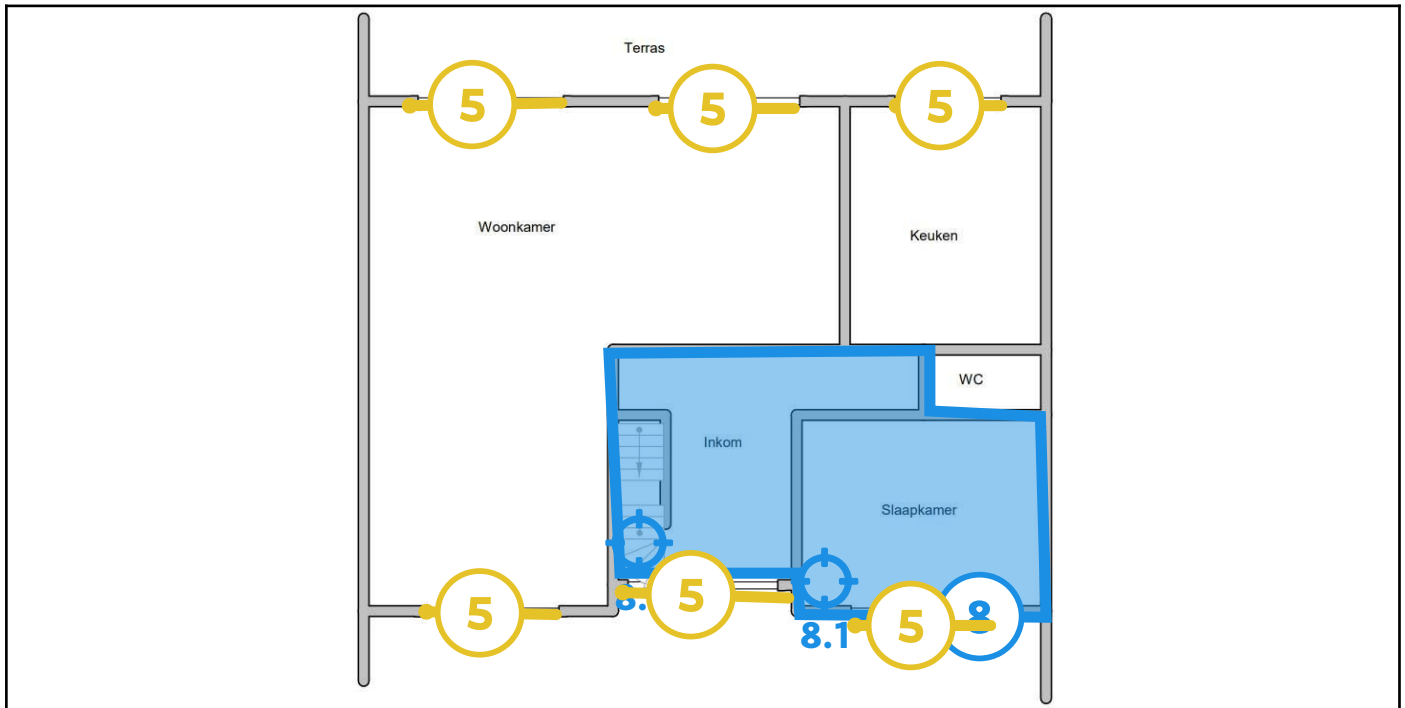
Plan 1.5: Gelijkvloers

Beschrijving	Type	Actie
5. Mastiek ramen/deuren	Asbestmateriaal	Zorgvuldig beheren
8. Plafondpleister	Geen asbest	-
8.1 Code: 002	Mengmonster	-

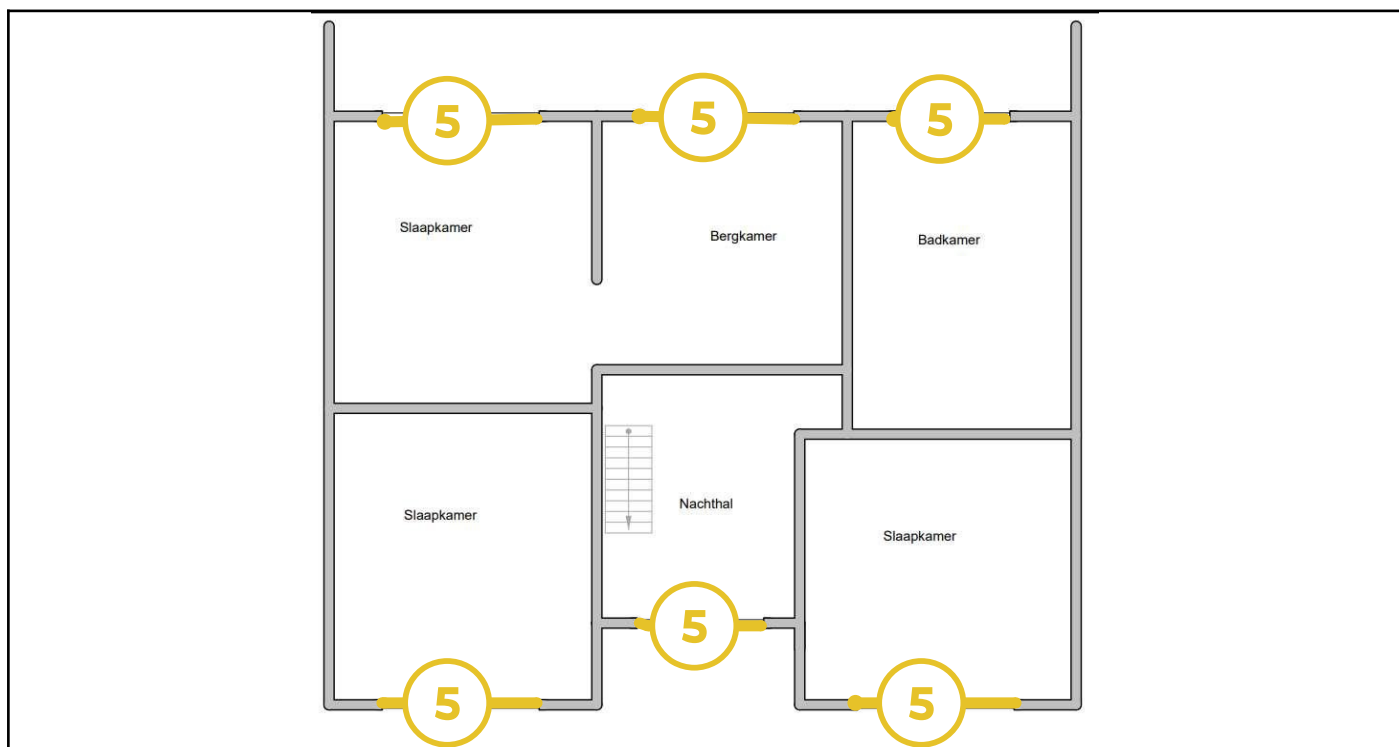
Plan 1.6: Eerste verdieping

Beschrijving	Type	Actie
5. Mastiek ramen/deuren	Asbestmateriaal	Zorgvuldig beheren

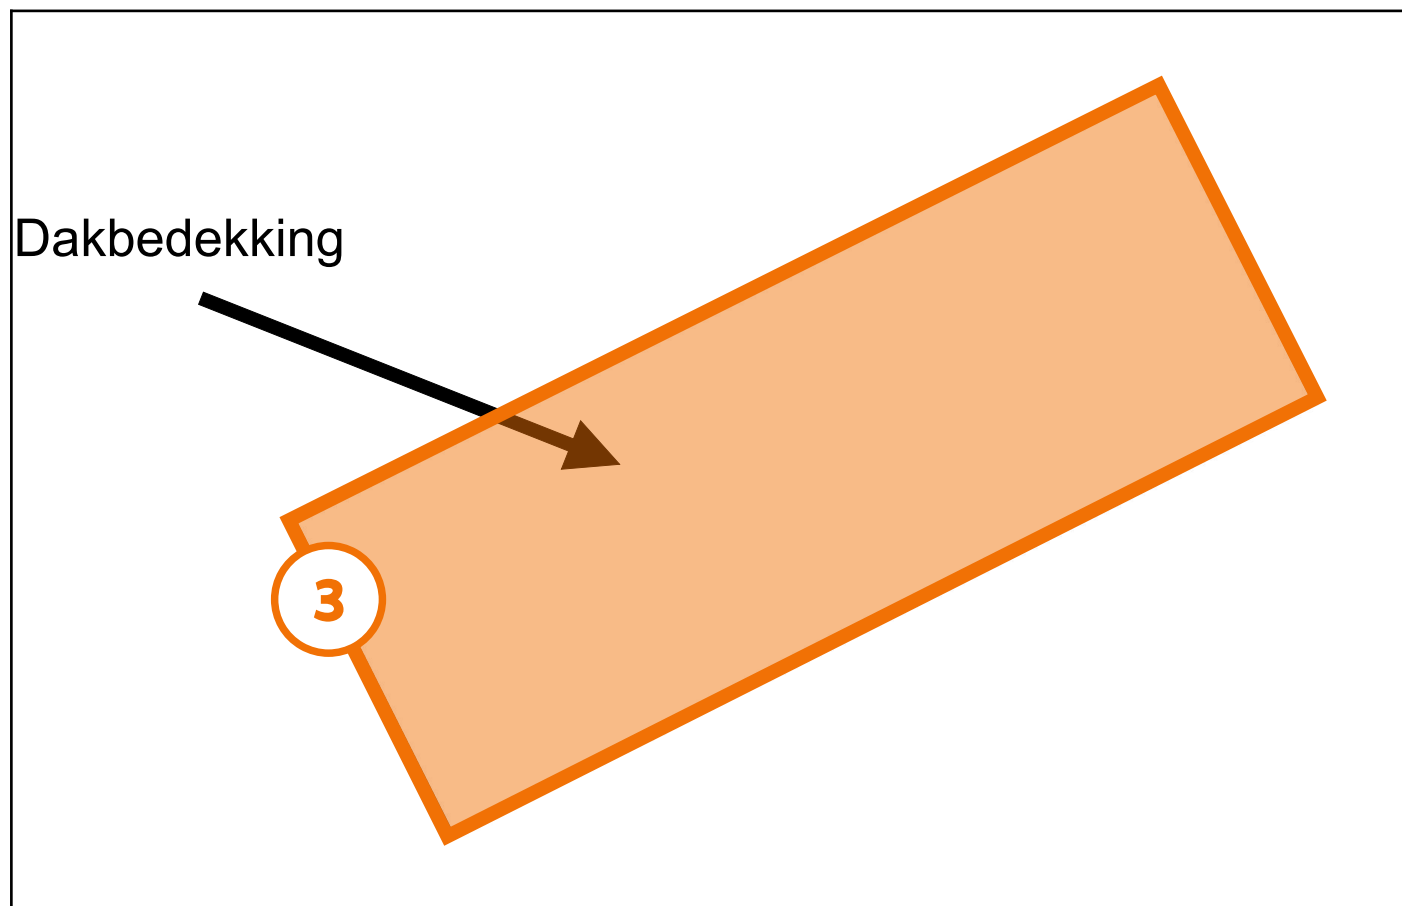
Plan 2.1: Garage/werkhuisje plan

Beschrijving	Type	Actie
3. AC golfplaten	Asbestmateriaal	Verwijderen

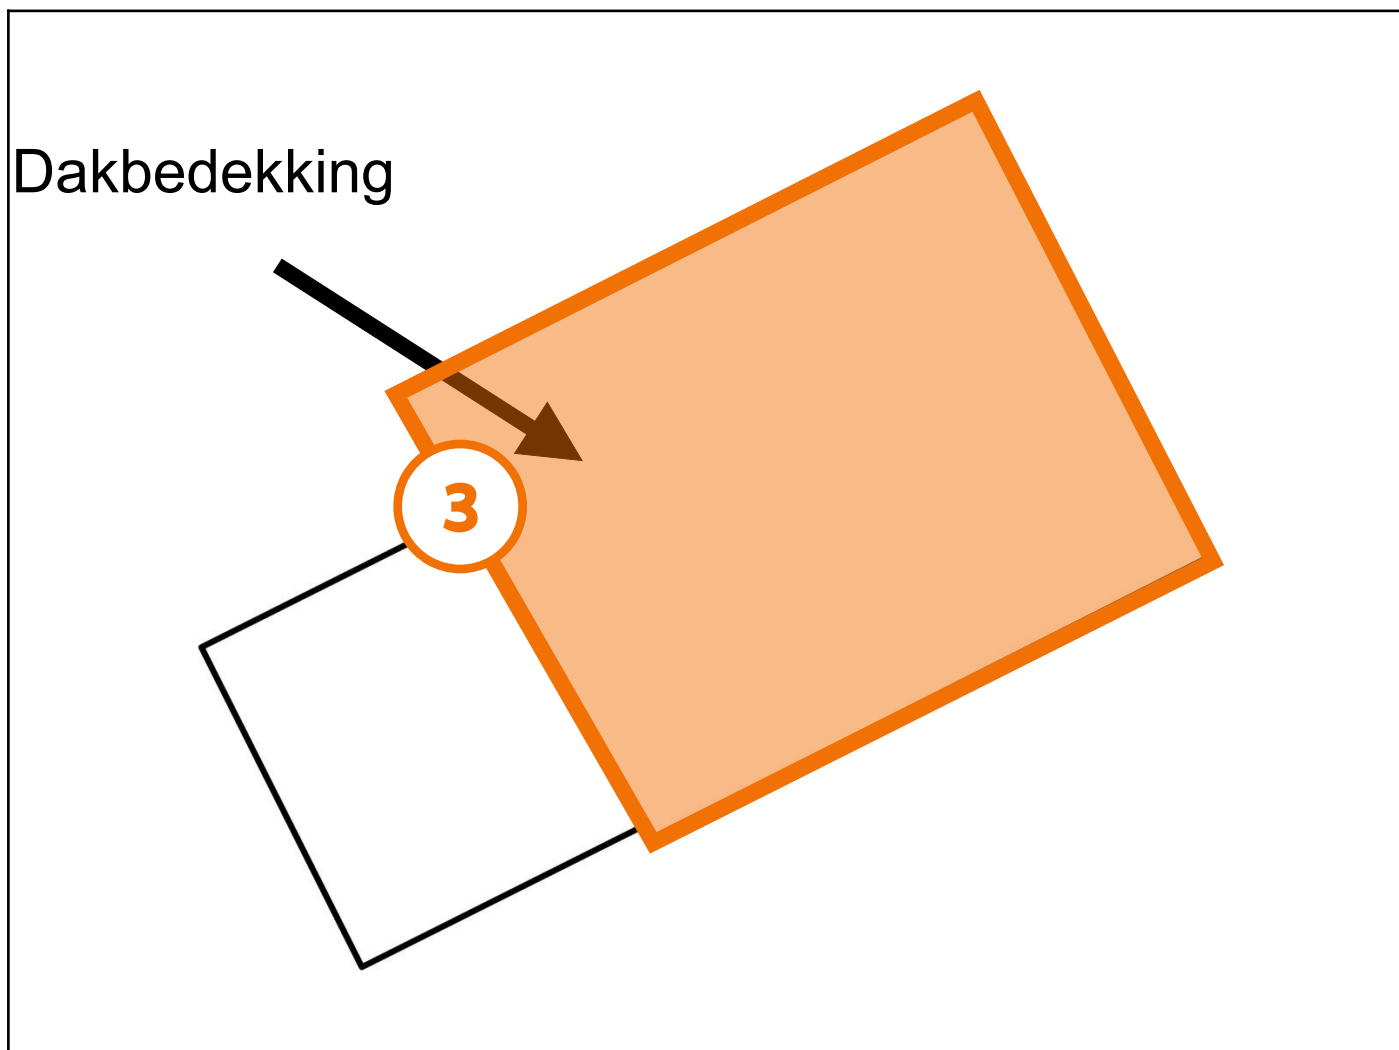
Plan 3.1: Kippenhok plan

Beschrijving	Type	Actie
3. AC golfplaten	Asbestmateriaal	Verwijderen

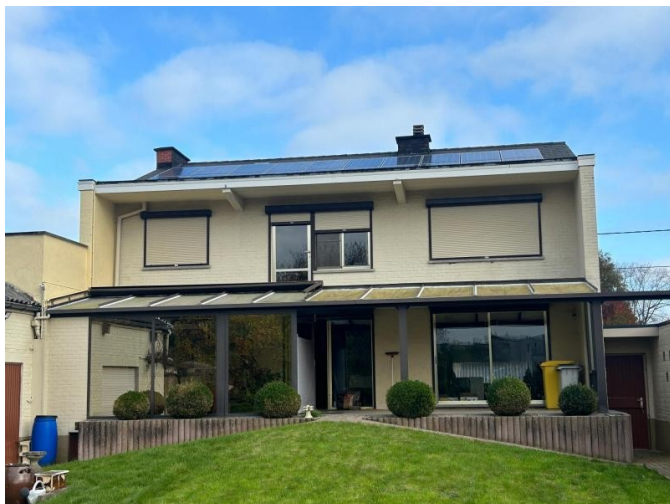
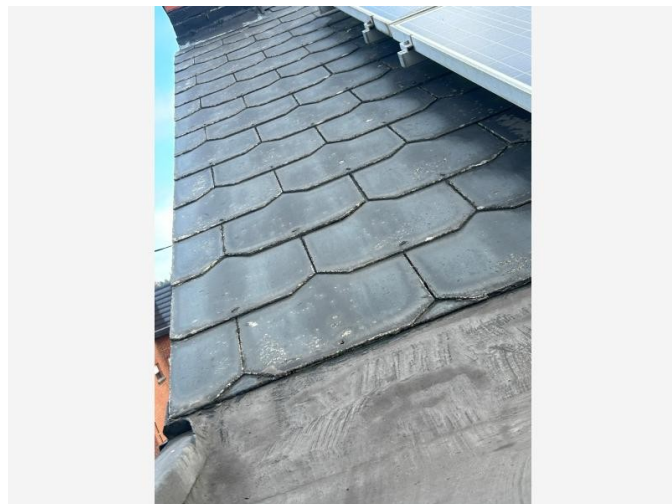
Conclusie

Het asbestmateriaal valt onder de mijlpaal van 2034.

Verwijderen

Eindbeoordeling materiaalrisico	Verhoogd materiaalrisico en/of verhoogde kans op vezelvrijgave
---------------------------------	--

Gebondenheid	Categorie 1: hechtgebonden in oorsprong
Asbestsoort (vezeltype)	Crocidoliet aanwezig
Asbestconcentratie	Laag (< 50%)
Afschermingsgraad van het gehele materiaal	Geheel of deels vrij aan de buitenlucht
Toestand van het materiaal	Matig beschadigd, matig verweerd

Beschrijving	Dak leien
Omgeving	Buiten
Primaire drager	Schuin dak
Asbestmateriaal	Dak- en gevelbekleding - Lei, shingle
Bindmiddel van asbestmateriaal	Cement
Gebondenheid op basis van bindmiddel	Hecht
Hoeveelheid (oppervlakte - aantal)	<ul style="list-style-type: none">• 130,00 m² - 1 stuk
Totale oppervlakte	130,00 m ²
Eenvoudig bereikbaar	Ja
Bevestigingswijze	<ul style="list-style-type: none">• Genageld, geniet
Identificatiemethode	Vaststelling zonder monstername
Destructieve handeling voor identificatie	Nee

- Zorg voor een veilig beheer. Vermijd het beschadigen van het asbestmateriaal. Controleer de toestand jaarlijks op wijzigingen.

- Eenvoudige handelingen: mag via doe-het-zelf of door werknemer(s) met opleidingsattest eenvoudige handelingen
De leien mogen verwijderd worden door eenvoudige handelingen. De zonnepanelen dienen eerst verwijderd te worden door een techniker. De techniker dient een opleidingsattest 'eenvoudige handelingen' te hebben. De leien niet gooien of breken. Gebruik PBM's. Plaats de leien in een gesloten asbestbag.

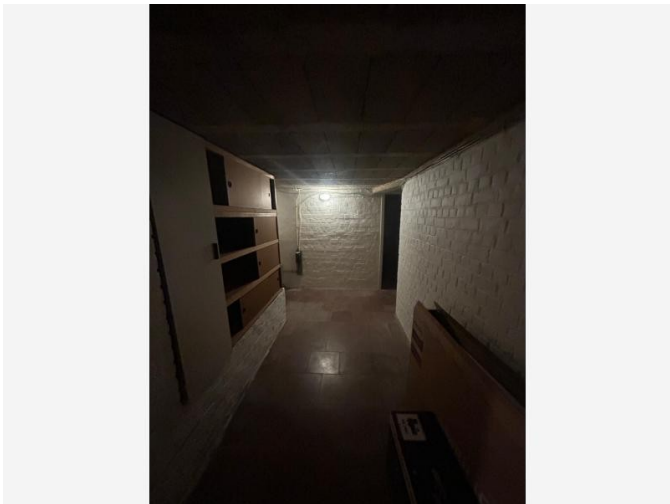
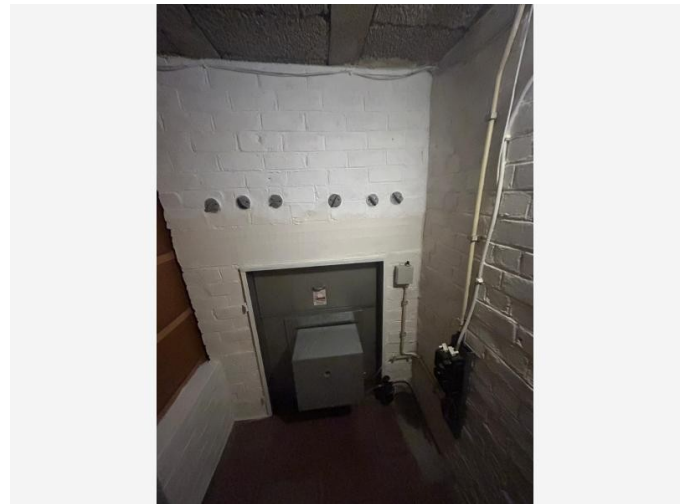
Het asbestmateriaal valt onder de mijlpaal van 2040.

Verwijderen

Eindbeoordeling materiaalrisico	Zeer laag materiaalrisico en/of zeer lage kans op vezelvrijgave
Opmerking	De toepassingen bevinden zich in de ketel. De ketel is omschermd door zijn metalen behuizing.

Gebondenheid	Categorie 2: niet-hechtgebonden met matrix
Asbestsoort (vezeltype)	Crocidoliet aanwezig
Asbestconcentratie	Laag (< 50%)
Afschermingsgraad van het gehele materiaal	Stootvaste afscherming of omkasting
Toestand van het materiaal	Onbeschadigd, niet verweerd

Beschrijving	Ketel
Omgeving	Binnen
Primaire drager	Vloer
Asbestmateriaal	Onbekend
Bindmiddel van asbestmateriaal	Onbekend
Gebondenheid op basis van bindmiddel	Niet-hechtgebonden
Hoeveelheid (gewicht - aantal)	<ul style="list-style-type: none">• 100,00 kg - 1 stuk
Totaal gewicht	100,00 kg
Eenvoudig bereikbaar	Ja
Bevestigingswijze	<ul style="list-style-type: none">• Geklemd
Identificatiemethode	Vaststelling zonder monstername
Destructieve handeling voor identificatie	Nee
Opmerking	De ketel is enkel zichtbaar langs voor. Geen kenteken zichtbaar. Hierdoor wordt de ketel als asbest verdacht aanschouwd.

- Zorg voor een veilig beheer. Vermijd het beschadigen van het asbestmateriaal. Controleer de toestand jaarlijks op wijzigingen.

- Eenvoudige handelingen: mag via doe-het-zelf of door werknemer(s) met opleidingsattest eenvoudige handelingen
Bij het vernieuwen van de ketel wordt de ketel in zijn geheel verwijderd door de techniek. De techniek dient een opleidingsattest te hebben.

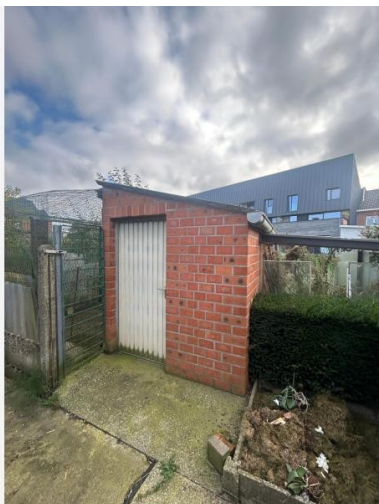
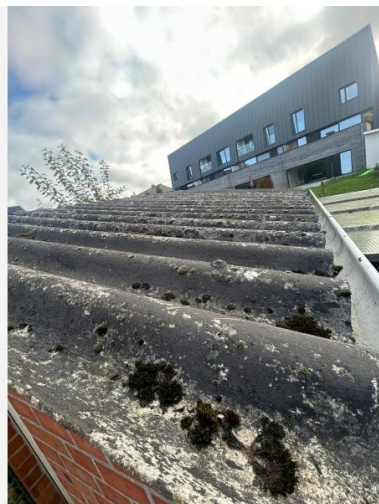
Het asbestmateriaal valt onder de mijlpaal van 2034.

Verwijderen

Eindbeoordeling materiaalrisico	Verhoogd materiaalrisico en/of verhoogde kans op vezelvrijgave
Opmerking	De golfplaten vertonen sporen van verwerking.

Gebondenheid	Categorie 1: hechtgebonden in oorsprong
Asbestsoort (vezeltype)	Crocidoliet aanwezig
Asbestconcentratie	Laag (< 50%)
Afschermingsgraad van het gehele materiaal	Geheel of deels vrij aan de buitenlucht
Toestand van het materiaal	Matig beschadigd, matig verweerd

Beschrijving	AC golfplaten
Omgeving	Buiten
Primaire drager	Schuin dak
Asbestmateriaal	Dak- en gevelbekleding - Golfplaat
Bindmiddel van asbestmateriaal	Cement
Gebondenheid op basis van bindmiddel	Hecht
Hoeveelheid (oppervlakte - aantal)	<ul style="list-style-type: none">• 40,00 m² - 1 stuk• 2,00 m² - 1 stuk
Totale oppervlakte	42,00 m ²
Eenvoudig bereikbaar	Ja
Bevestigingswijze	<ul style="list-style-type: none">• Genageld, geniet
Identificatiemethode	Vaststelling zonder monsternamen
Destructieve handeling voor identificatie	Nee
Opmerking	Betreffend het werkhuisje en het kippenhok.

- Zorg voor een veilig beheer. Vermijd het beschadigen van het asbestmateriaal. Controleer de toestand jaarlijks op wijzigingen.

- Eenvoudige handelingen: mag via doe-het-zelf of door werknemer(s) met opleidingsattest eenvoudige handelingen
De golfplaten mogen verwijderd worden door eenvoudige handelingen. Werknemers dienen een opleidingattest in hun bezit te hebben. Platen bij het verwijderen niet gooien of breken. Draag PBM's. Plaats de platen in een gesloten asbestbag en vervoer deze naar het containerpark.

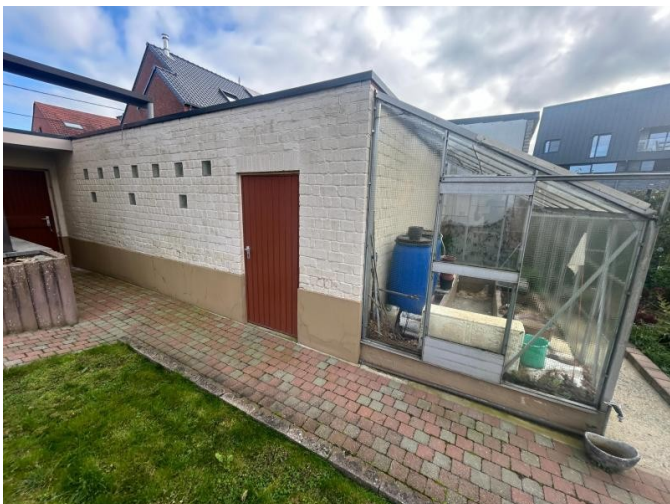
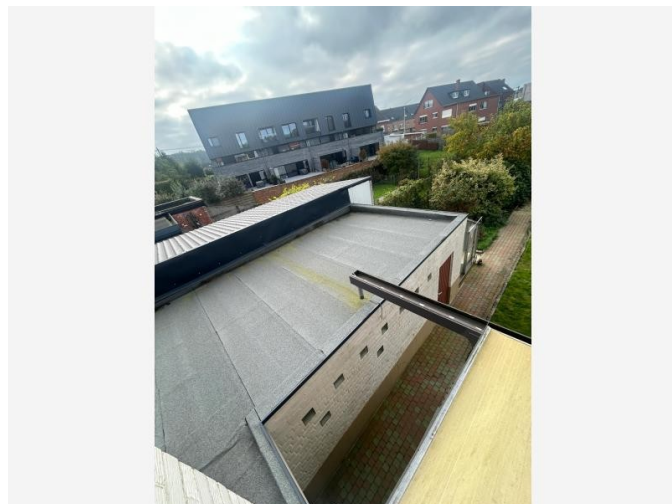
Het asbestmateriaal valt onder de mijlpaal van 2040.

Verwijderen

Eindbeoordeling materiaalrisico	Verhoogd materiaalrisico en/of verhoogde kans op vezelvrijgave
---------------------------------	--

Gebondenheid	Categorie 1: hechtgebonden in oorsprong
Asbestsoort (vezeltype)	Crocidoliet aanwezig
Asbestconcentratie	Laag (< 50%)
Afschermingsgraad van het gehele materiaal	Geheel of deels vrij aan de buitenlucht
Toestand van het materiaal	Matig beschadigd, matig verweerd

Beschrijving	Roofing garage
Omgeving	Buiten
Primaire drager	Plat dak
Asbestmateriaal	Dak- en gevelbekleding - Roofing
Bindmiddel van asbestmateriaal	Bitumen (roofing, teer, asfalt)
Gebondenheid op basis van bindmiddel	Hecht
Hoeveelheid (oppervlakte - aantal)	<ul style="list-style-type: none">• 30,00 m² - 1 stuk
Totale oppervlakte	30,00 m ²
Eenvoudig bereikbaar	Ja
Bevestigingswijze	<ul style="list-style-type: none">• Verlijmd, ingegoten, versmeerd
Identificatiemethode	Vaststelling zonder monstername Motivatie: Groot risico op structurele gevolgschade (lekschade, werking installatie,...)
Destructieve handeling voor identificatie	Nee
Opmerking	In het inspectieprotocol is een monstername van roofing verplicht om dit te identificeren als niet-asbesthoudend. Een monstername is echter niet mogelijk wegens kans op lekkage. De toepassing wordt als asbestverdacht beschouwd.

- Zorg voor een veilig beheer. Vermijd het beschadigen van het asbestmateriaal. Controleer de toestand jaarlijks op wijzigingen.
- Voer bijkomende staalname(s) uit.

- Eenvoudige handelingen: mag via doe-het-zelf of door werknemer(s) met opleidingsattest eenvoudige handelingen
EH opgeleid personeel (dakwerker met 8u basisopleiding asbest), Roofing is gelijmd/gebrand.

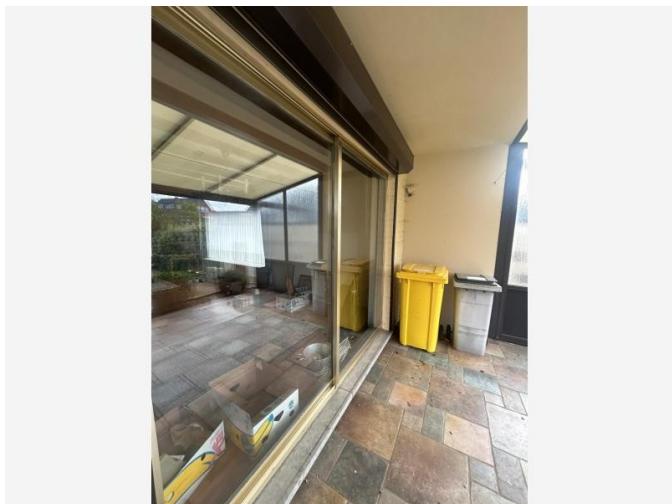
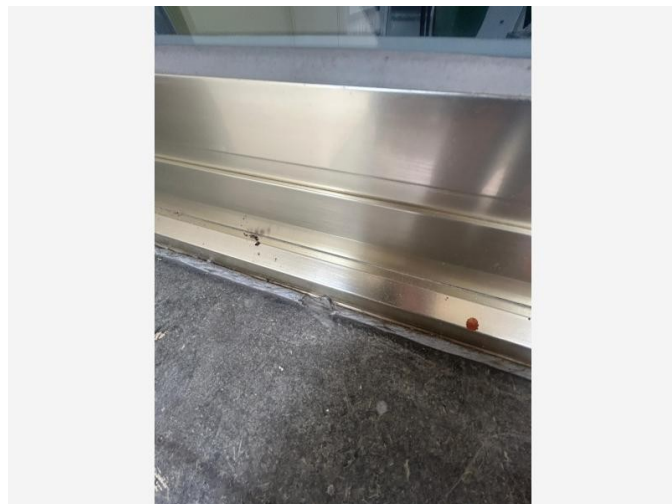
Het asbestmateriaal valt onder de mijlpaal van 2040.

Zorgvuldig beheren

Eindbeoordeling materiaalrisico	Laag materiaalrisico en/of verlaagde kans op vezelvrijgave
Opmerking	De mastiek vertoont scheuren en barsten, maar geen vezelvrijgave.

Gebondenheid	Categorie 1: hechtgebonden in oorsprong
Asbestsoort (vezeltype)	Amfibool aanwezig, uitgezonderd crocidoliet
Asbestconcentratie	Laag (< 50%)
Afschermingsgraad van het gehele materiaal	Geheel of deels vrij aan de buitenlucht
Toestand van het materiaal	Licht beschadigd, licht verweerd. Intact calciumsilicaatmateriaal of categorie III 'gebondenheid'

Beschrijving	Mastiek ramen/deuren
Omgeving	Buiten
Primaire drager	Wandopening verticaal (raam, deur, ...)
Asbestmateriaal	In-situ afwerkingslagen - Pasta, stopverf, voegsel, stopsel, vulsel, mastiek, kitten, ...
Bindmiddel van asbestmateriaal	Kitten, mastiek, pasta
Gebondenheid op basis van bindmiddel	Hecht
Hoeveelheid (gewicht - aantal)	<ul style="list-style-type: none">• 5,00 kg - 1 stuk
Totaal gewicht	5,00 kg
Eenvoudig bereikbaar	Ja
Bevestigingswijze	<ul style="list-style-type: none">• Verlijmd, ingegoten, versmeerd
Identificatiemethode	Vaststelling zonder monsternamen
Destructieve handeling voor identificatie	Nee
Opmerking	Alle ramen en deuren langs de buitenkant.

- Zorg voor een veilig beheer. Vermijd het beschadigen van het asbestmateriaal. Controleer de toestand jaarlijks op wijzigingen.

- Eenvoudige handelingen: mag via doe-het-zelf of door werknemer(s) met opleidingsattest eenvoudige handelingen
De mastiek mag verwijderd worden door eenvoudige handelingen. Fixeer voldoende en gebruik PBM's. Het verwijderde mastiek in een gesloten asbestzak plaatsen.

Werknemers dienen een opleidingsattest 'eenvoudige handelingen' te hebben.

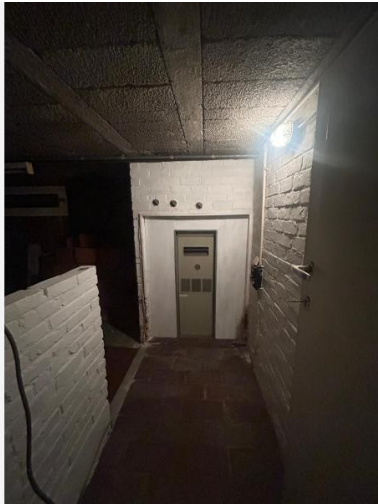
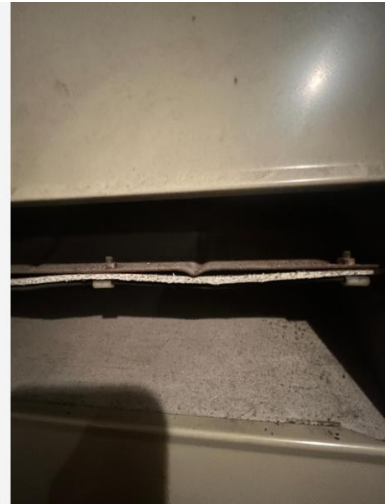
Het asbestmateriaal valt onder de mijlpaal van 2040.

Zorgvuldig beheren

Eindbeoordeling materiaalrisico	Zeer laag materiaalrisico en/of zeer lage kans op vezelvrijgave
Opmerking	Enkel de randen zijn zichtbaar en niet afgeschermd. De plaat is moeilijk bereikbaar en in goede staat.

Gebondenheid	Categorie 1: hechtgebonden in oorsprong
Asbestsoort (vezeltype)	Crocidoliet aanwezig
Asbestconcentratie	Laag (< 50%)
Afschermingsgraad van het gehele materiaal	Enkel randen niet afgeschermd maar geen contact met binnenluchtstromen
Toestand van het materiaal	Onbeschadigd, niet verweerd

Beschrijving	Ketel rechts
Omgeving	Binnen
Primaire drager	HVAC infrastructuur en uitrusting
Asbestmateriaal	Plaat in de ketel
Bindmiddel van asbestmateriaal	Cement
Gebondenheid op basis van bindmiddel	Hecht
Hoeveelheid (gewicht - aantal)	<ul style="list-style-type: none">• 1,00 kg - 1 stuk
Totaal gewicht	1,00 kg
Eenvoudig bereikbaar	Ja
Bevestigingswijze	<ul style="list-style-type: none">• Onbekend
Identificatiemethode	Vaststelling zonder monstername
Destructieve handeling voor identificatie	Nee
Opmerking	Plaat is zichtbaar tussen de opening van de ketel.

- Zorg voor een veilig beheer. Vermijd het beschadigen van het asbestmateriaal. Controleer de toestand jaarlijks op wijzigingen.

- Eenvoudige handelingen: mag via doe-het-zelf of door werknemer(s) met opleidingsattest eenvoudige handelingen
Bij het vernieuwen van de ketel wordt de ketel in zijn geheel verwijderd door de techniek. De techniek dient een opleidingsattest te hebben.

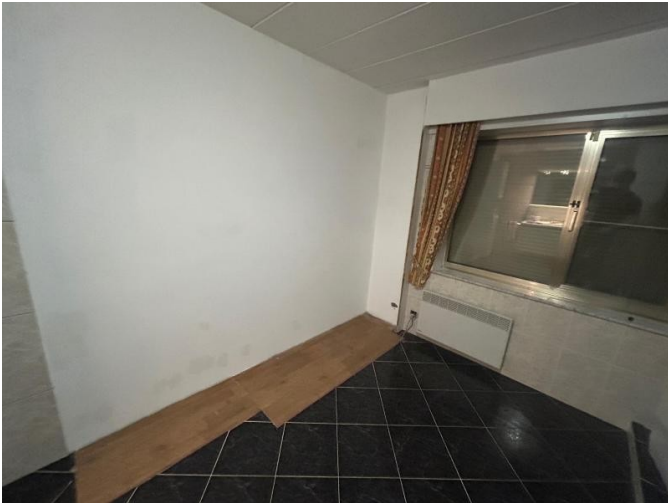
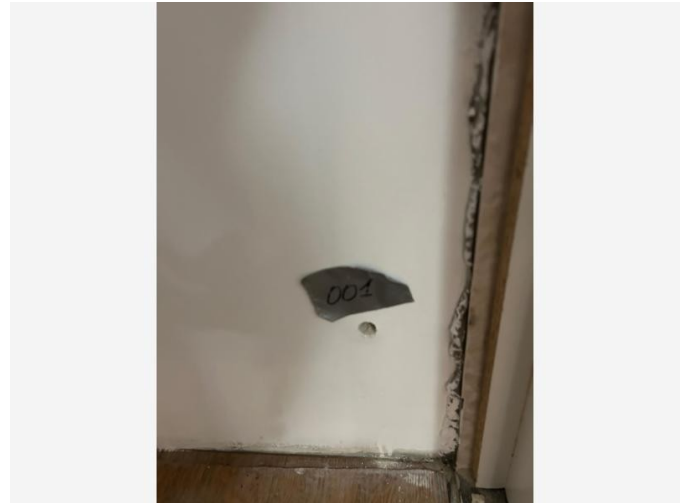
Fiche 7: Muurpleister

Geen asbest

#	Type	Referentie	Resultaat
7.1	Mengmonster	001	Geen asbest

Beschrijving	Muurpleister
Omgeving	Binnen
Primaire drager	Binnenwand
Bindmiddel van materiaal	Gips - kalk
Gebondenheid op basis van bindmiddel	Niet-hechtgebonden
Hoeveelheid (oppervlakte - dikte - aantal)	• 750,00 m ² - 1,50 cm - 1 stuk
Totaal volume	11,25 m ³
Identificatiemethode	Vaststelling met monsternamen
Destructieve handeling voor identificatie	Nee

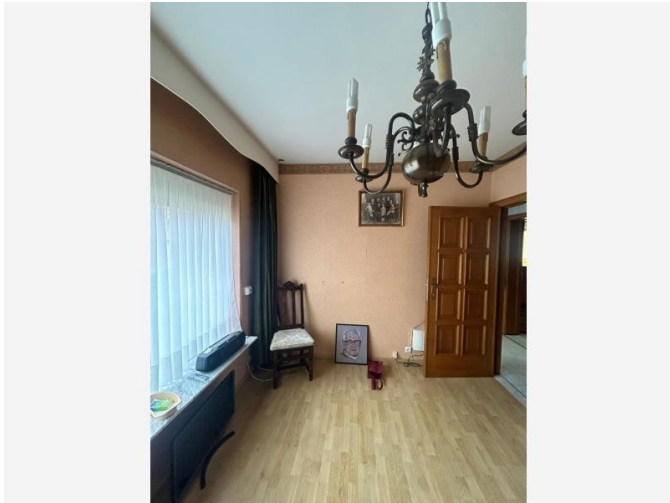
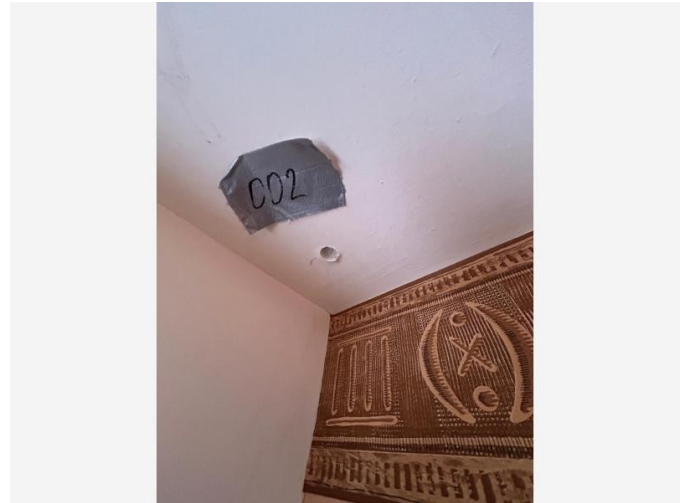
Fiche 8: Plafondpleister

Geen asbest

#	Type	Referentie	Resultaat
8.1	Mengmonster	002	Geen asbest

Beschrijving	Plafondpleister
Omgeving	Binnen
Primaire drager	Plafond
Bindmiddel van materiaal	Gips - kalk
Gebondenheid op basis van bindmiddel	Niet-hechtgebonden
Hoeveelheid (oppervlakte - dikte - aantal)	• 30,00 m ² - 1,50 cm - 1 stuk
Totaal volume	0,45 m ³
Identificatiemethode	Vaststelling met monsternamen
Destructieve handeling voor identificatie	Nee
Opmerking	Enkel de slaapkamer en de inkomhal op het eerste verdiep zijn bezet met pleisterwerk.
