# Asbestinventarisatetest

Veldstraat 46, 8840 Staden

Attestnummer : 20230704-000306.000

Uitgegeven op : 04.07.2023

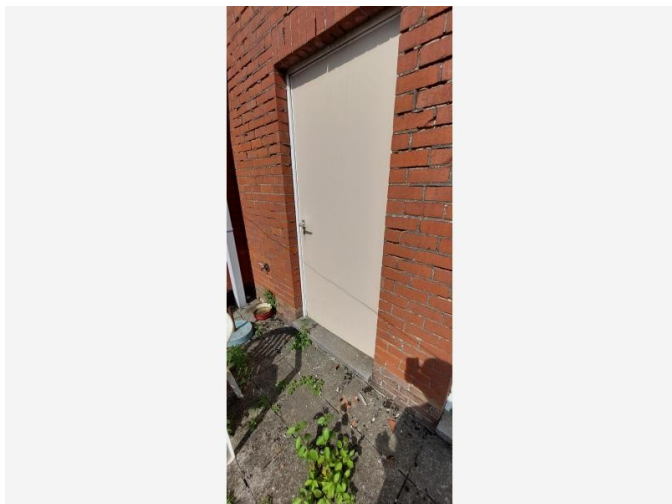
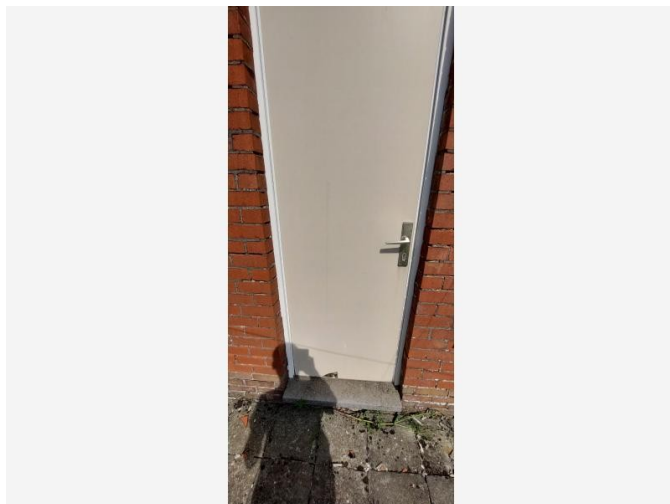
Het asbestmateriaal valt onder de mijlpaal van 2040.

| Eindbeoordeling materiaalrisico | Verhoogd materiaalrisico en/of verhoogde kans op vezelvrijgave |

| Asbestsoort (vezeltype) | Crocidoliet aanwezig |
| Toestand van het materiaal | Licht beschadigd, licht verweerd. Intact materiaal type Pical – asbestboard of categorie III 'gebondenheid' |

| Beschrijving | glasal deurpaneel |

Verwijderen

- Zorg voor een veilig beheer. Vermijd het beschadigen van het asbestmateriaal. Controleer de toestand jaarlijks op wijzigingen.

- Eenvoudige handelingen: mag via doe-het-zelf of door werknemer(s) met opleidingsattest eenvoudige handelingen  
De glasal deur panelen kunnen via eenvoudige handelingen verwijderd worden

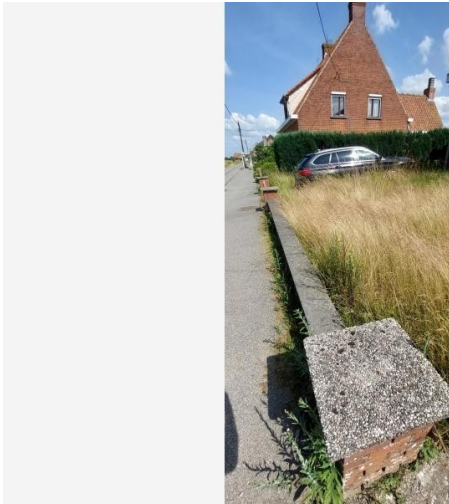
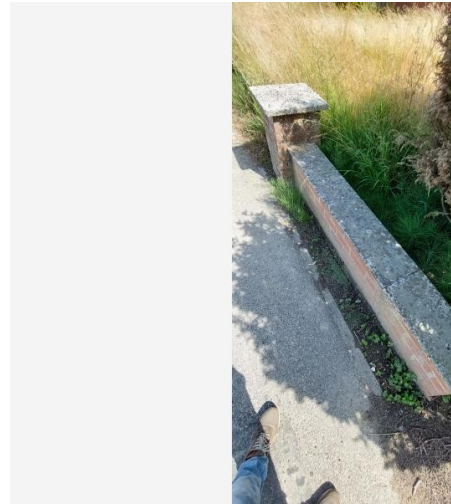
Het asbestmateriaal valt onder de mijlpaal van 2040.

| Eindbeoordeling materiaalrisico | Verhoogd materiaalrisico en/of verhoogde kans op vezelvrijgave |

| Asbestsoort (vezeltype) | Crocidoliet aanwezig |
| Toestand van het materiaal | Matig beschadigd, matig verweerd |

| Beschrijving | deksteen |

Verwijderen

- Zorg voor een veilig beheer. Vermijd het beschadigen van het asbestmateriaal. Controleer de toestand jaarlijks op wijzigingen.

- Eenvoudige handelingen: mag via doe-het-zelf of door werknemer(s) met opleidingsattest eenvoudige handelingen  
De dekstenen kunnen via eenvoudige handelingen verwijderd worden

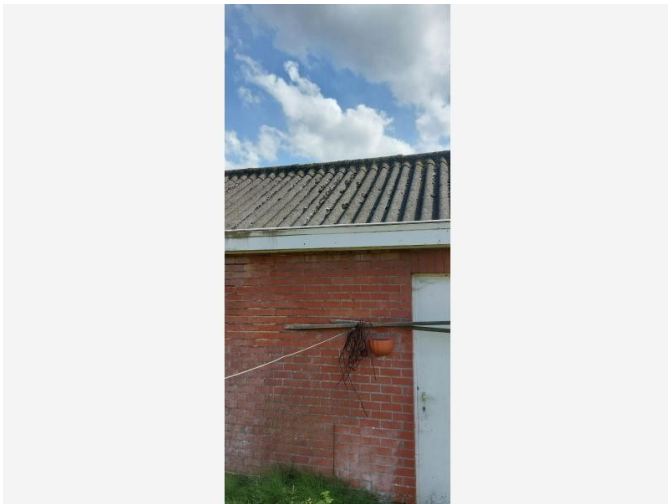
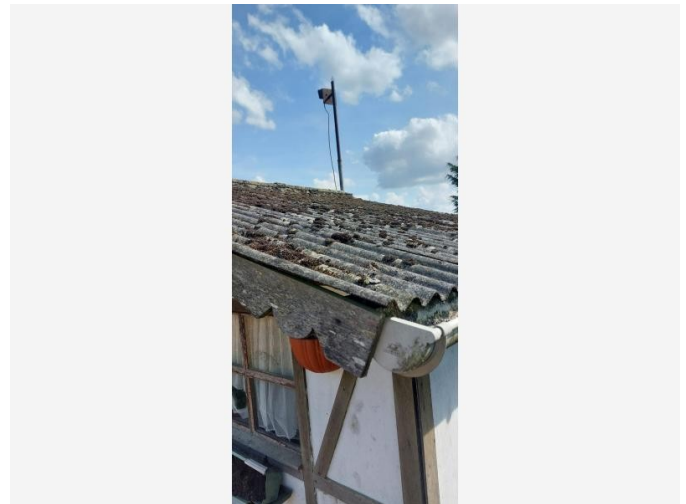
Het asbestmateriaal valt onder de mijlpaal van 2034.

| Eindbeoordeling materiaalrisico | Verhoogd materiaalrisico en/of verhoogde kans op vezelvrijgave |

| Asbestsoort (vezeltype) | Crocidoliet aanwezig |
| Toestand van het materiaal | Matig beschadigd, matig verweerd |

| Beschrijving | golfplaten |

Verwijderen

- Zorg voor een veilig beheer. Vermijd het beschadigen van het asbestmateriaal. Controleer de toestand jaarlijks op wijzigingen.
- Hemelwater dat afspoelt van asbestcement daken of gevels kan asbestdeeltjes bevatten. Gebruik het enkel voor gesloten circuits (bv. spoelen toiletten). Reinig na het vervangen van het dak of de gevel de dakgoten en regenwaterput of -ton om asbesthoudend sediment of slib te verwijderen

- Eenvoudige handelingen: mag via doe-het-zelf of door werknemer(s) met opleidingsattest eenvoudige handelingen  
De golfplaten kunnen via eenvoudige handelingen verwijderd worden

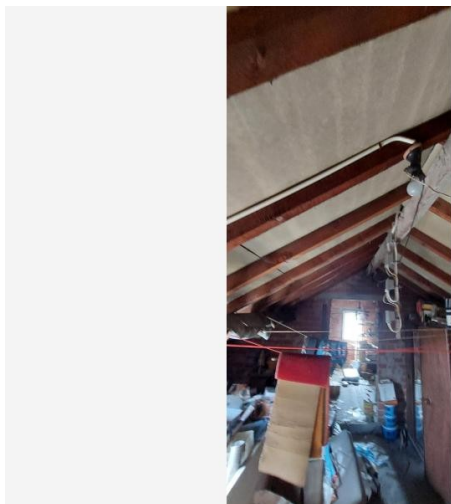
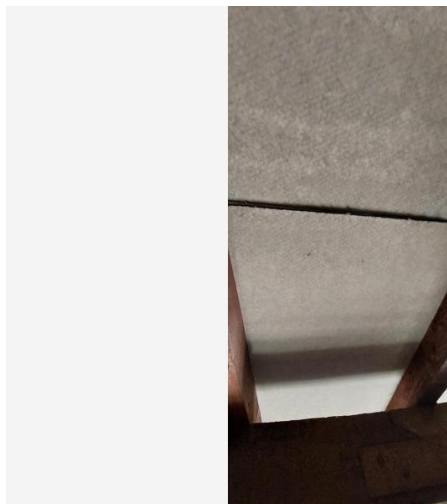
Het asbestmateriaal valt onder de mijlpaal van 2040.

| Eindbeoordeling materiaalarisico | Verhoogd materiaalarisico en/of verhoogde kans op vezelvrijgave |

| Asbestsoort (vezeltype) | Crocidoliet aanwezig |
| Toestand van het materiaal | Licht beschadigd, licht verweerd. Intact materiaal type Pical – asbestboard of categorie III 'gebondenheid' |

| Beschrijving | onderdakplaten type "menuiseriet" |

Maatregelen nemen

- Zorg voor een veilig beheer. Vermijd het beschadigen van het asbestmateriaal. Controleer de toestand jaarlijks op wijzigingen.

- Eenvoudige handelingen: mag via doe-het-zelf of door werknemer(s) met opleidingsattest eenvoudige handelingen  
De onderdakplaten kunnen via eenvoudige handelingen verwijderd worden

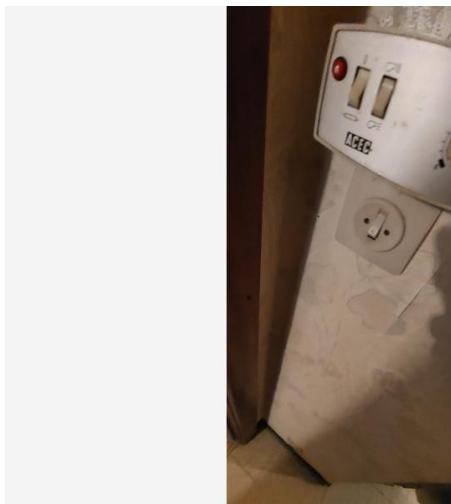
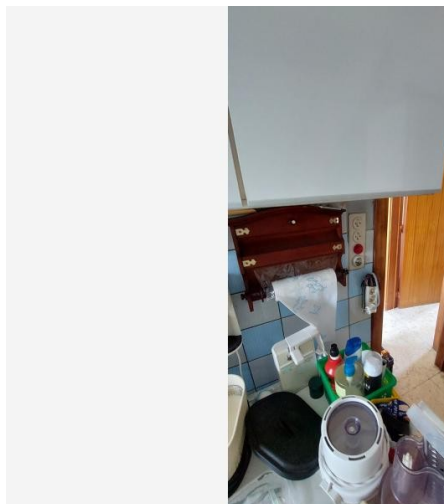
Het asbestmateriaal valt onder de mijlpaal van 2040.

| Eindbeoordeling materiaalisico | Laag materiaalisico en/of verlaagde kans op vezelvrijgave |

| Asbestsoort (vezeltype) | Crocidoliet aanwezig |
| Toestand van het materiaal | Onbeschadigd, niet verweerd |

| Beschrijving | bakeliet elektrische componenten |

Zorgvuldig beheren

- Zorg voor een veilig beheer. Vermijd het beschadigen van het asbestmateriaal. Controleer de toestand jaarlijks op wijzigingen.

- Eenvoudige handelingen: mag via doe-het-zelf of door werknemer(s) met opleidingsattest eenvoudige handelingen  
De mastiek elektrische componenten kunnen via eenvoudige handelingen verwijderd worden

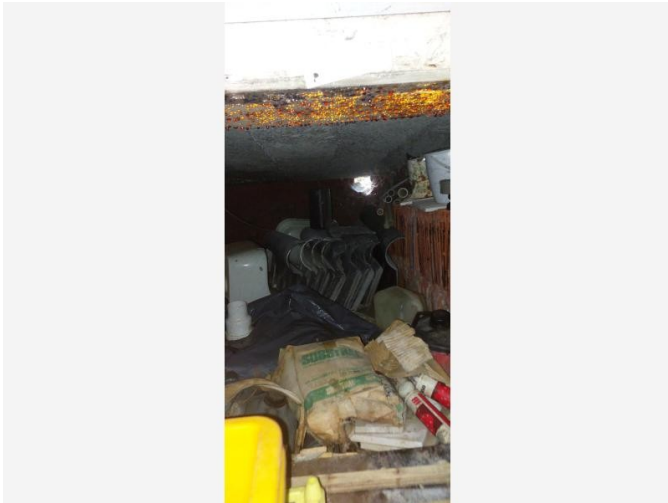
**Reden:** Het onderzoek kan niet uitgevoerd worden binnen de bepalingen van de Welzijnswet

**Uitleg van de asbestdeskundige:** Deel van de kelder is kruipkelder, die vol materiaal/afval ligt. Vanwege het gevaar en de beperkte hoogte <1.5m werd hier geen inspectie gedaan

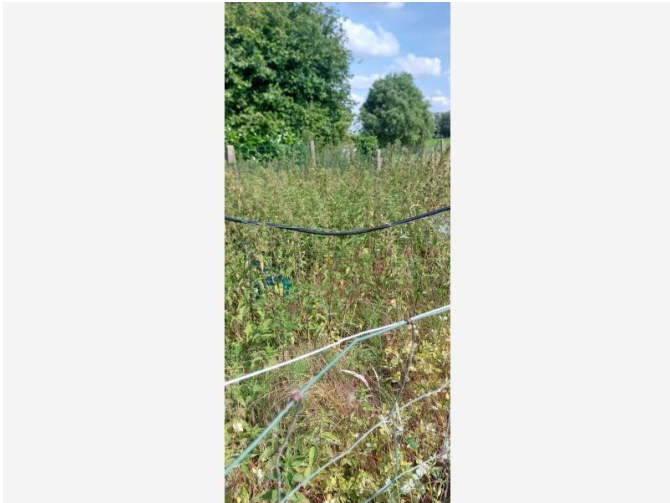
**Reden:** Overwoekerende vegetatie

**Uitleg van de asbestdeskundige:** Gebied kon niet geïnspecteerd worden door overwoekerende vegetatie

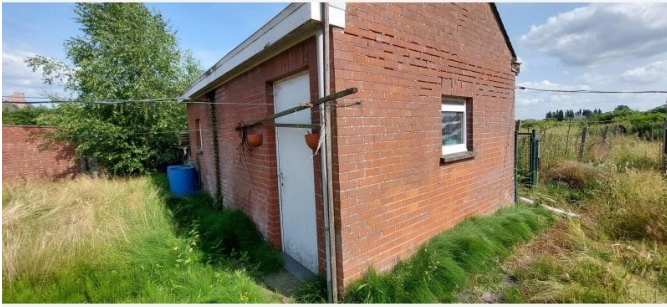
**Reden:** Slotvaste toegangspoort, -deur of -luik

**Uitleg van de asbestdeskundige:** De gebouwen waren slotvast. Een sleutel was en is niet aanwezig.

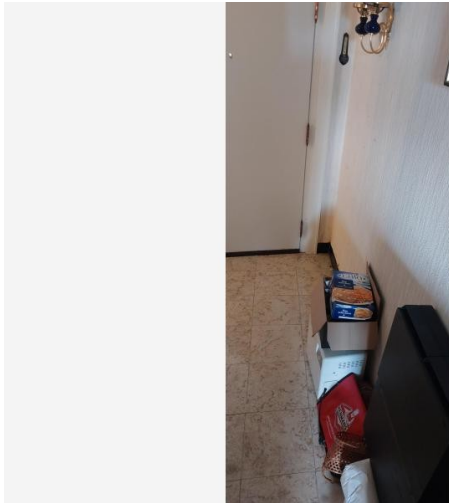
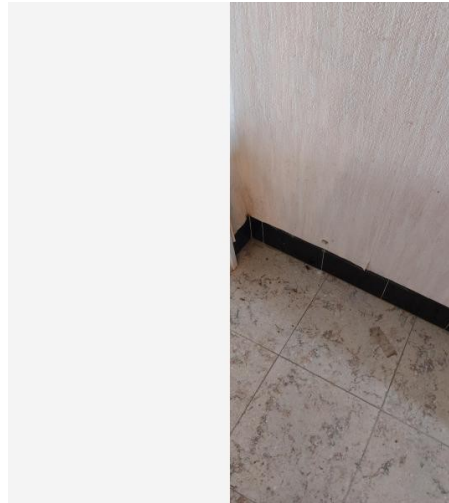
## Fiche 9: pleisterwerk muren

Geen asbest

| # | Type | Referentie | Resultaat |
|---|---|---|---|
| 9.1 | Mengmonster | 0.2 | Geen asbest |

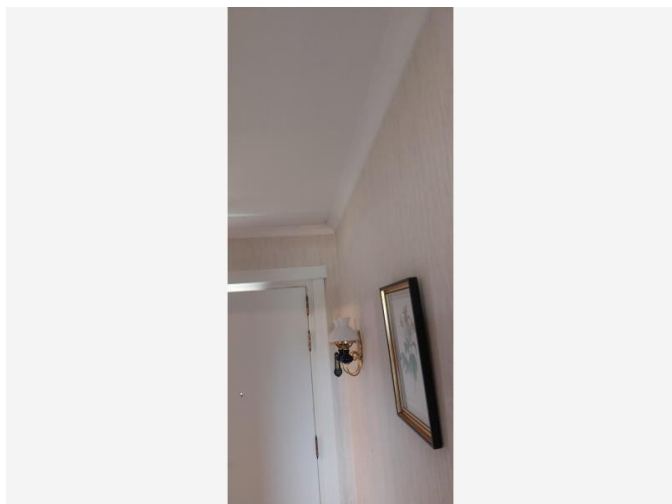
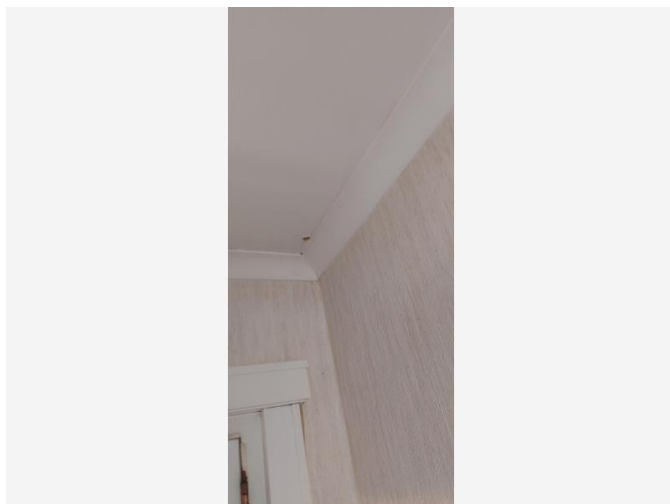
## Fiche 10: pleisterwerk plafond

Geen asbest

| # | Type | Referentie | Resultaat |
|---|---|---|---|
| 10.1 | Mengmonster | 0.1 | Geen asbest |
