# Asbestinventarisatetest

Klein Broekstraat 25, 3271 Scherpenheuvel-Zichem

Attestnummer : 20240907-000125.000

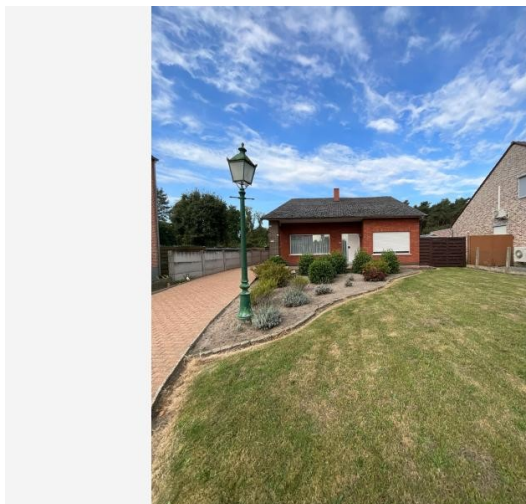
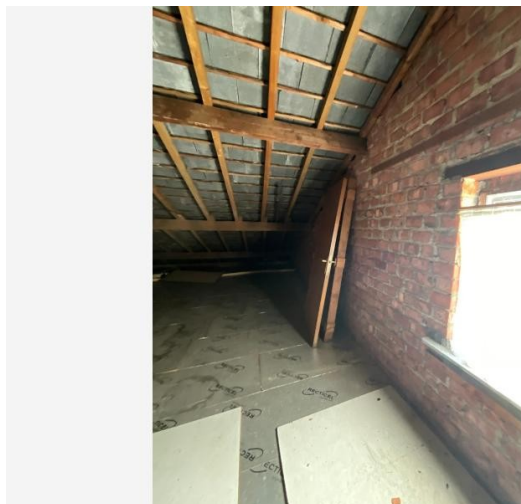
Het asbestmateriaal valt onder de mijlpaal van 2034.

**Dringend verwijderen**

| Eindbeoordeling materiaalrisico | Hoog materiaalrisico en/of hoge kans op vezelvrijgave |

| Asbestsoort (vezeltype) | Crocidoliet aanwezig |
| Toestand van het materiaal | Matig beschadigd, matig verweerd |

| Beschrijving | Dak woning |
| Asbestmateriaal | Dak- en gevelbekleding - Lei, shingle |

- Verwijder dit asbestmateriaal zo snel mogelijk. Volg de toestand goed op.

- Eenvoudige handelingen: mag via doe-het-zelf of door werknemer(s) met opleidingsattest eenvoudige handelingen  
Hechtgebonden toepassing. Vermijd het beschadigen van de leien bij het verwijderen.

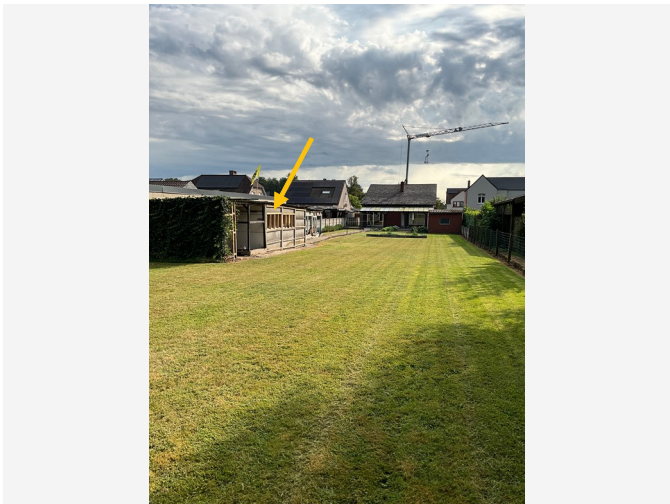
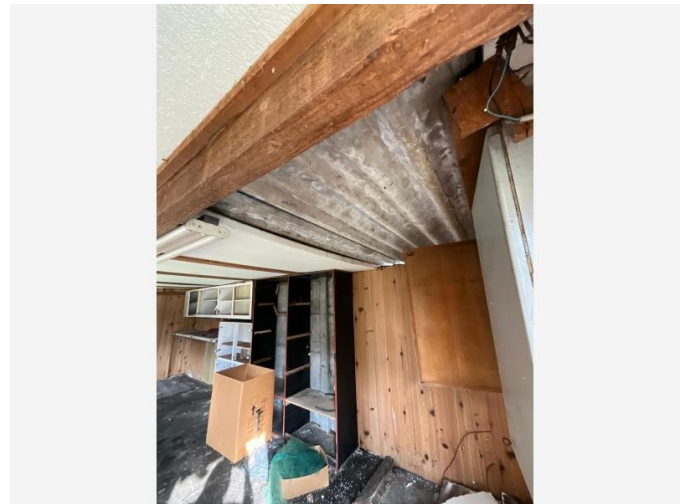
Het asbestmateriaal valt onder de mijlpaal van 2034.

**Dringend verwijderen**

| Eindbeoordeling materiaalrisico | Hoog materiaalrisico en/of hoge kans op vezelvrijgave |

| Asbestsoort (vezeltype) | Crocidoliet aanwezig |
| Toestand van het materiaal | Zwaar beschadigd, zwaar verweerd |

| Beschrijving | Dak tuinhuis |
| Asbestmateriaal | Dak- en gevelbekleding - Golfplaat |

- Verwijder dit asbestmateriaal zo snel mogelijk. Volg de toestand goed op.

- Eenvoudige handelingen: enkel door erkend asbestverwijderaar  
Hechtgebonden toepassing in verweerde toestand.

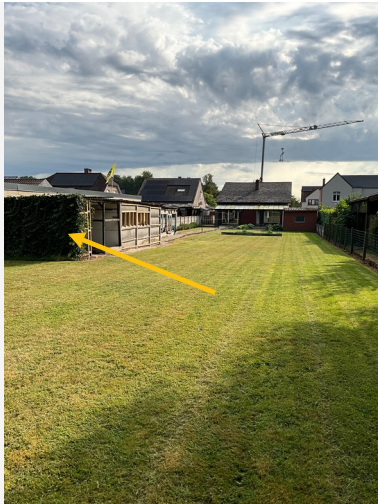
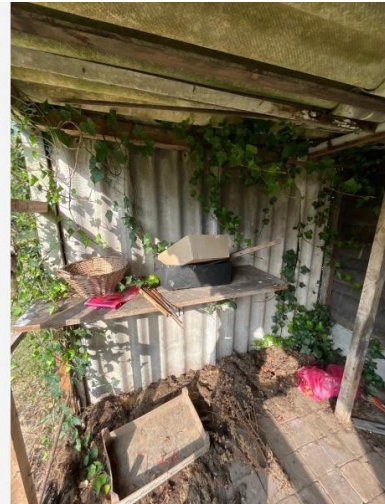
Het asbestmateriaal valt onder de mijlpaal van 2034.

**Dringend verwijderen**

| Eindbeoordeling materiaalrisico | Hoog materiaalrisico en/of hoge kans op vezelvrijgave |

| Asbestsoort (vezeltype) | Crocidoliet aanwezig |
| Toestand van het materiaal | Matig beschadigd, matig verweerd |

| Beschrijving | Muur tuinhuis |
| Asbestmateriaal | Dak- en gevelbekleding - Golfplaat |

- Verwijder dit asbestmateriaal zo snel mogelijk. Volg de toestand goed op.

- Eenvoudige handelingen: enkel door erkend asbestverwijderaar  
Hechtgebonden toepassing in verweerde toestand.

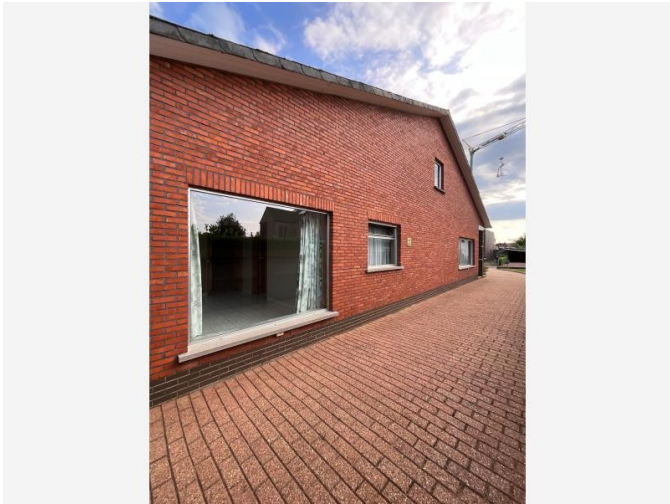
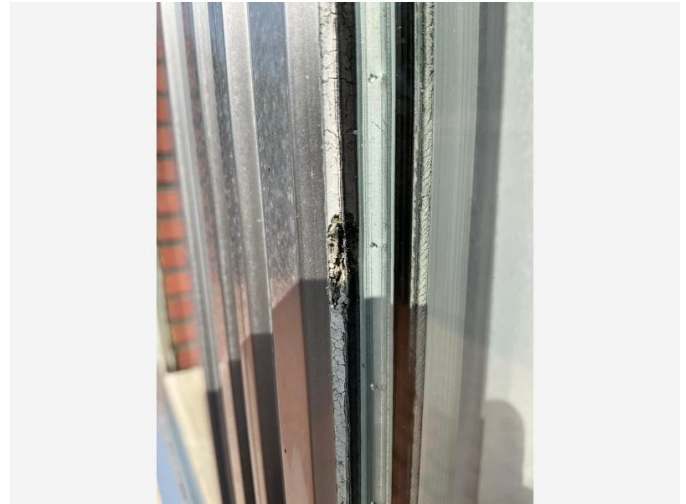
Het asbestmateriaal valt onder de mijlpaal van 2040.

Verwijderen

| Eindbeoordeling materiaalarisico | Verhoogd materiaalarisico en/of verhoogde kans op vezelvrijgave |

| Asbestsoort (vezeltype) | Alleen chrysotiel |
| Toestand van het materiaal | Matig beschadigd, matig verweerd |

| # | Type | Referentie | Resultaat |
|---|---|---|---|
| 4.1 | Mengmonster | Monster 4: Mastiek ramen woning | Chrysotiel |

| Beschrijving | Mastiek ramen woning |

- Zorg voor een veilig beheer en verwijder dit asbestmateriaal wanneer het bij werken eenvoudig bereikbaar wordt. Controleer de toestand jaarlijks op wijzigingen.

- Eenvoudige handelingen: enkel door erkend asbestverwijderaar  
Hechtgebonden toepassing. Te verwijderen in 1 geheel met het raam. Bijkomende maatregelen zullen nodig zijn.

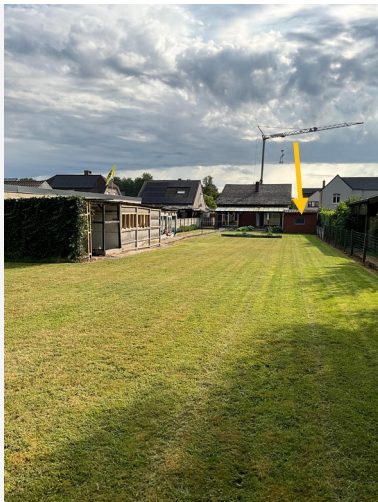
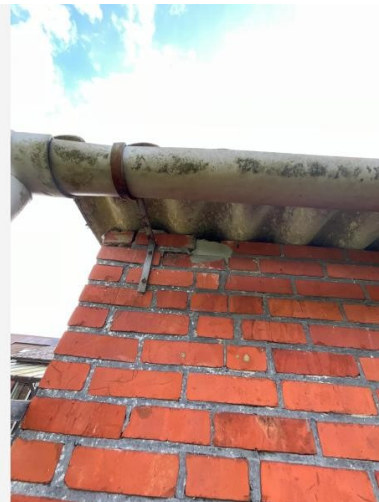
Het asbestmateriaal valt onder de mijlpaal van 2034.

Verwijderen

| Eindbeoordeling materiaalrisico | Verhoogd materiaalrisico en/of verhoogde kans op vezelvrijgave |

| Asbestsoort (vezeltype) | Crocidoliet aanwezig |
| Toestand van het materiaal | Matig beschadigd, matig verweerd |

| Beschrijving | Dak garage |
| Asbestmateriaal | Dak- en gevelbekleding - Golfplaat |

- Verwijder dit asbestmateriaal zo snel mogelijk. Volg de toestand goed op.

- Eenvoudige handelingen: enkel door erkend asbestverwijderaar  
Hechtgebonden toepassing in verweerde toestand.

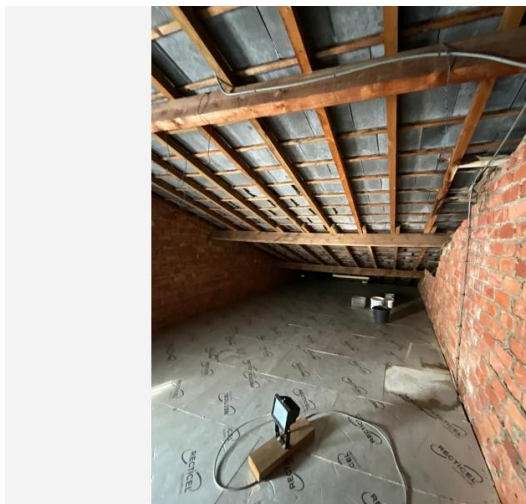
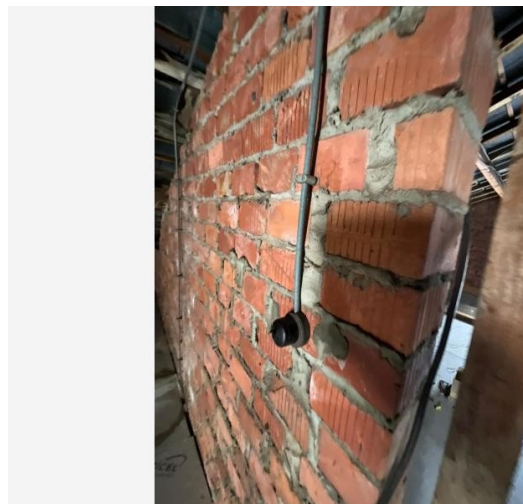
Het asbestmateriaal valt onder de mijlpaal van 2040.

Verwijderen

| Eindbeoordeling materiaalrisico | Verhoogd materiaalrisico en/of verhoogde kans op vezelvrijgave |

| Asbestsoort (vezeltype) | Crocidoliet aanwezig |
| Toestand van het materiaal | Licht beschadigd, licht verweerd. Intact calciumsilicaatmateriaal of categorie III 'gebondenheid' |

| Beschrijving | Schakelaar op zolder |
| Asbestmateriaal | Plaat, paneel, tablet - Type Bakeliet |

- Zorg voor een veilig beheer. Vermijd het beschadigen van het asbestmateriaal. Controleer de toestand jaarlijks op wijzigingen.

- Eenvoudige handelingen: mag via doe-het-zelf of door werknemer(s) met opleidingsattest eenvoudige handelingen  
Hechtgebonden toepassing.

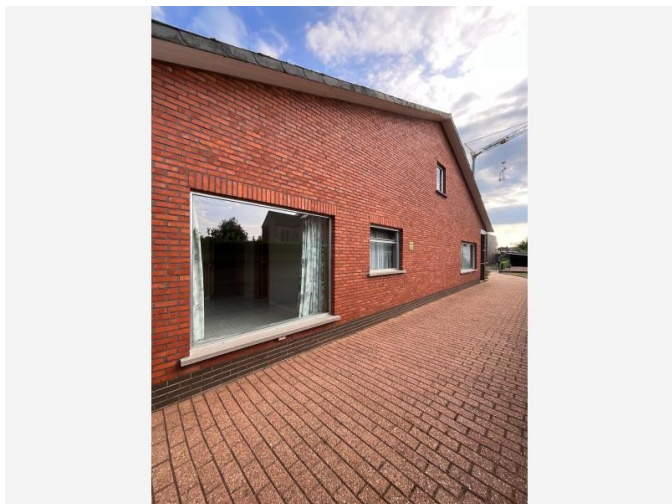
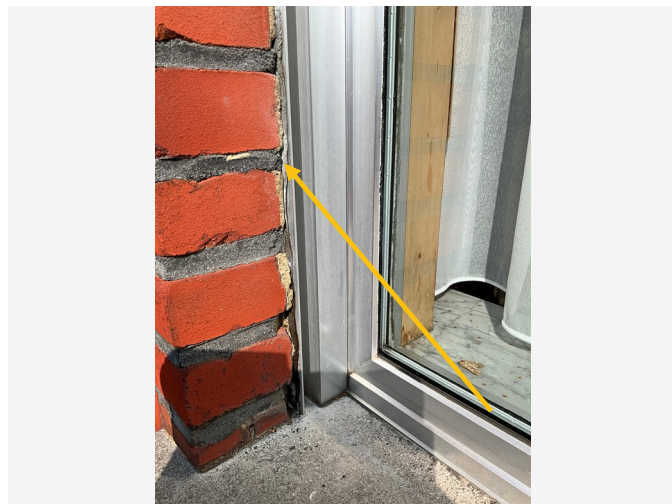
Het asbestmateriaal valt onder de mijlpaal van 2040.

Verwijderen

| Eindbeoordeling materiaalarisico | Verhoogd materiaalarisico en/of verhoogde kans op vezelvrijgave |

| Asbestsoort (vezeltype) | Alleen chrysotiel |
| Toestand van het materiaal | Matig beschadigd, matig verweerd |

| # | Type | Referentie | Resultaat |
|---|---|---|---|
| 7.1 | Mengmonster | Monster 5: mastiek muren woning | Chrysotiel |

| Beschrijving | Mastiek muren woning |
| Opmerking | <p>Gewicht is indicatief en kan niet exact ingeschat worden.</p> <p>Het betreft de mastiek rond alle verticale openingen (deuren en ramen).</p> |

- Zorg voor een veilig beheer en verwijder dit asbestmateriaal wanneer het bij werken eenvoudig bereikbaar wordt. Controleer de toestand jaarlijks op wijzigingen.

- Eenvoudige handelingen: enkel door erkend asbestverwijderaar  
Hechtgebonden toepassing. Te verwijderen in 1 geheel met het raam. Bijkomende maatregelen zullen nodig zijn.

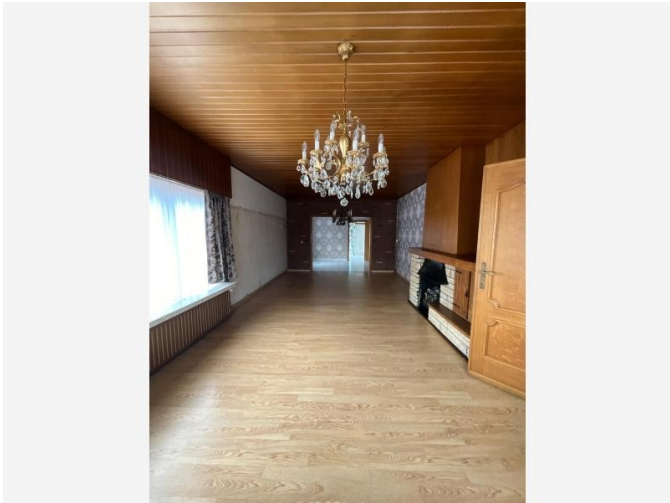
Valse plafonds in de volledige woning

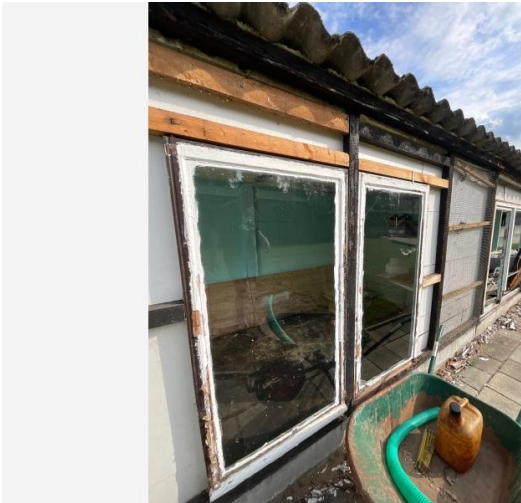
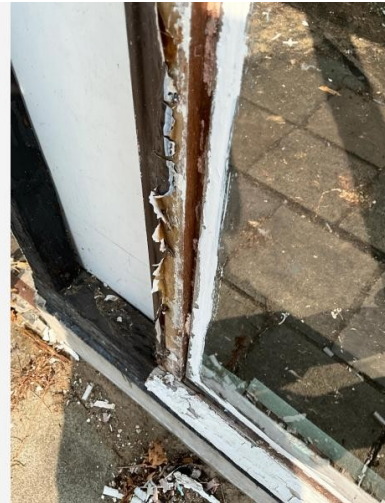
## Fiche 9: Mastiek ramen tuinhuis

Geen asbest

| # | Type | Referentie | Resultaat |
|---|---|---|---|
| 9.1 | Puntmonster | Monster 6: mastiek ramen tuinberging | Geen asbest |

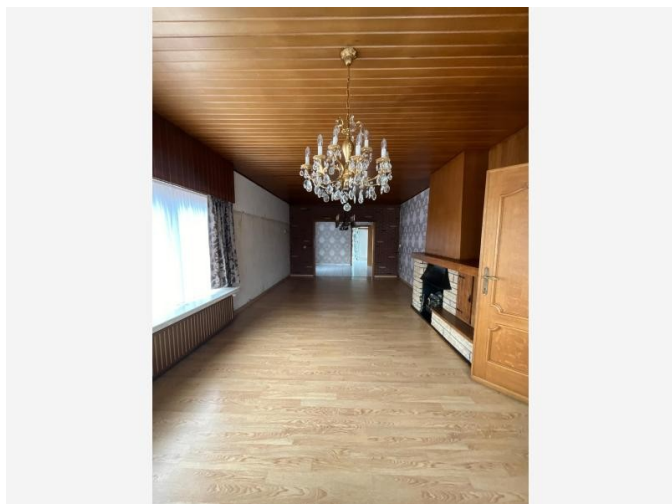
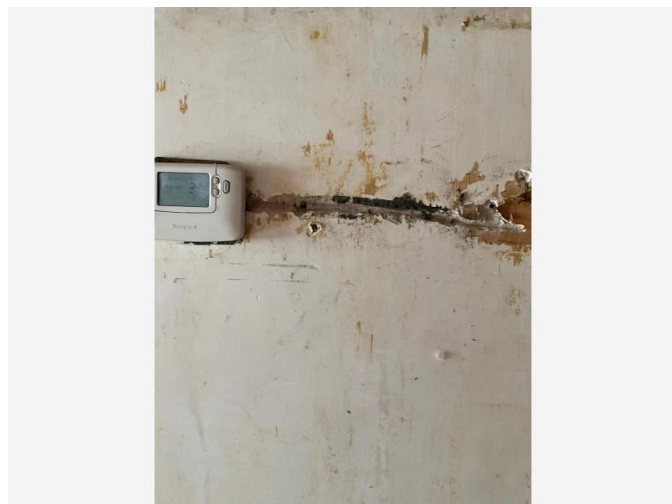
## Fiche 10: Muurpleister

Geen asbest

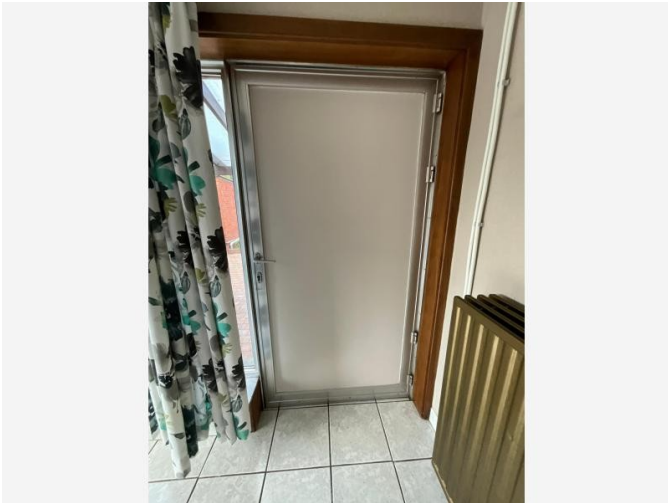
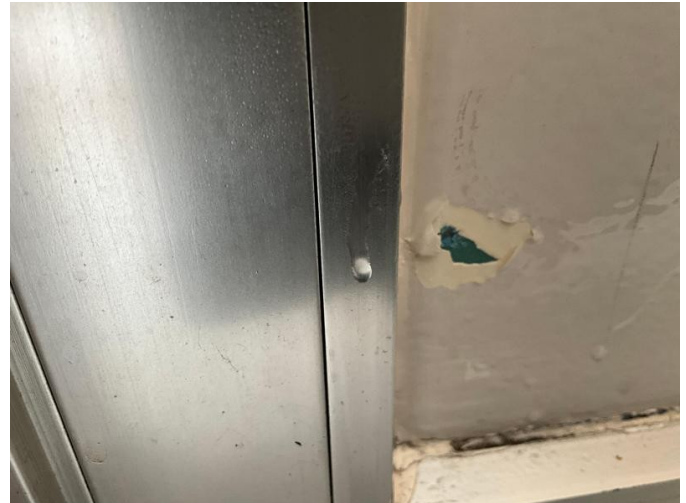
## Fiche 11: Deur - plaatmateriaal

Geen asbest

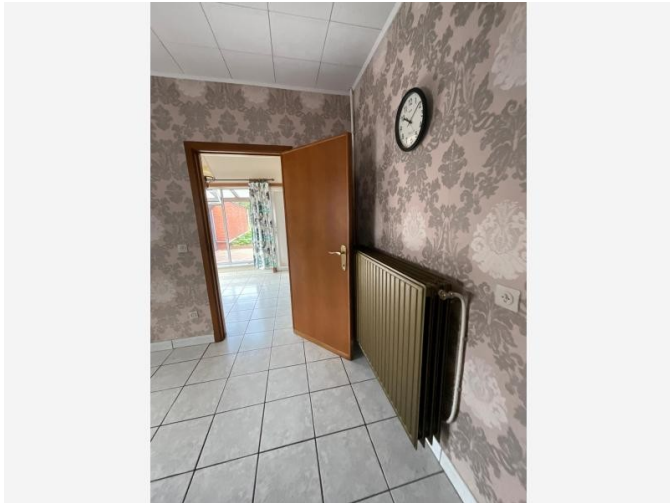
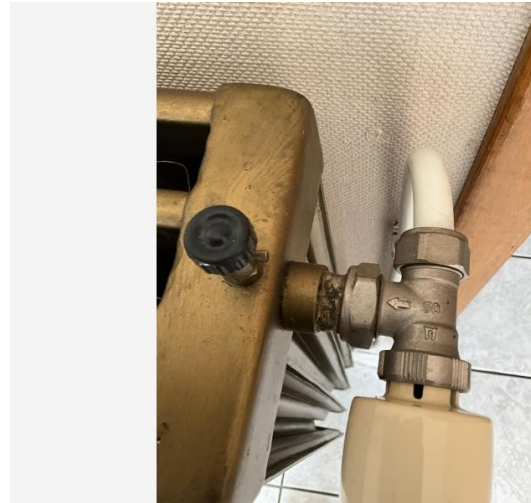
## Fiche 12: Pakkingen radiatoren

Geen asbest
