# Asbestinventarisatetest

Goreweg 43, 3130 Begijnendijk

Attestnummer : 20240509-000053.000

**Asbestveilig**

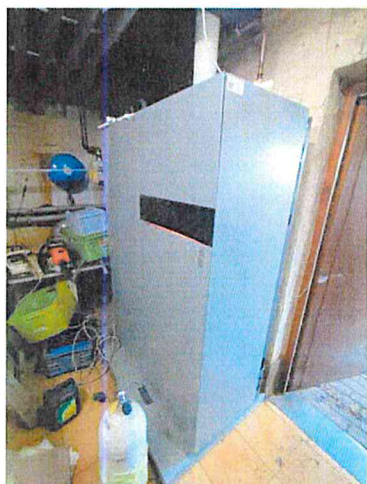
Recente WKK installatie van Viessman. Deze bevat geen asbesthoudende materialen.

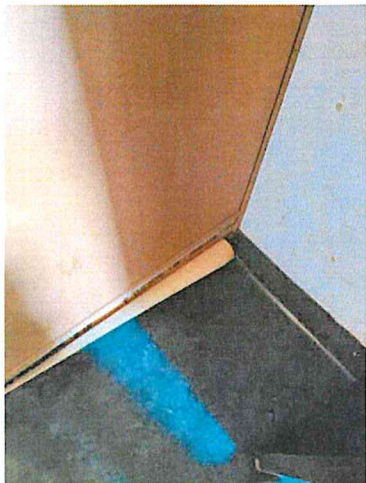
## Fiche 2: Niet-asbestverdacht vloerzeil

Het vloerzeil in de wasruimte werd onderzocht en is niet asbestverdacht.

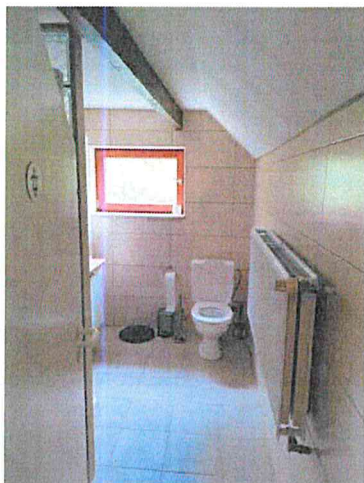
De lijmlaag achter de tegels achter de faïencetegels kon niet bemonsterd worden zonder schade aan de tegels aan te brengen. Als er bij eventuele verbouwingen wil uitgesloten worden dat deze asbest bevatten, is een staalafname aangewezen. Gezien de woning rond 2010 grondig gerenoveerd werd, is de kans klein dat hier asbest zal worden aangetroffen.

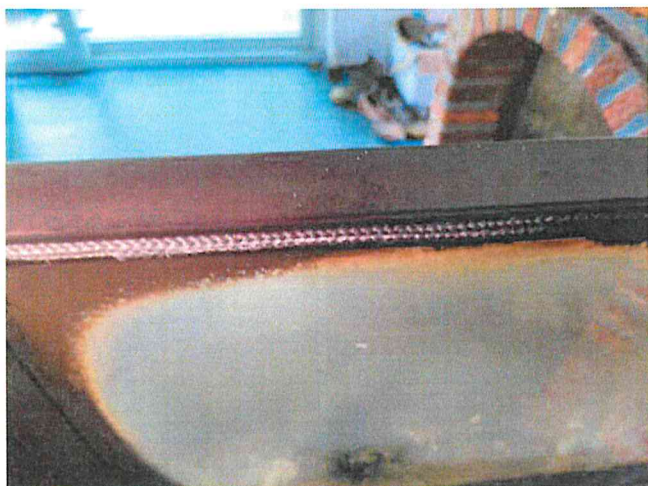
## Fiche 4: Synthetisch koord kachel

De koorden van de kachel zijn glanzend en zijn niet asbestverdacht.

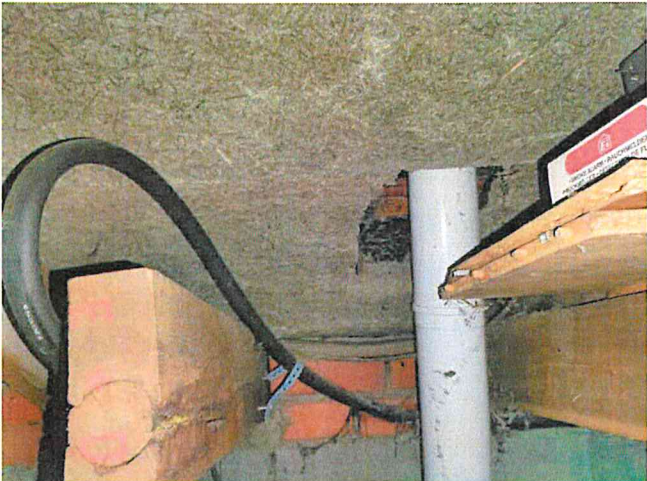
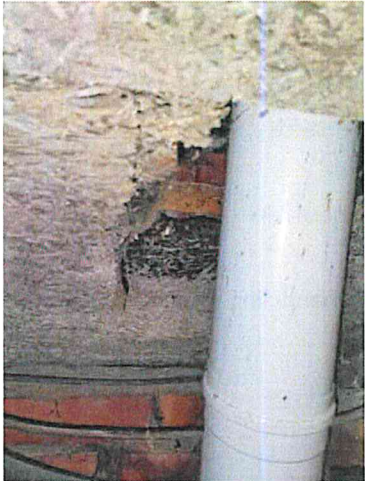
## Fiche 5: Roofing onderdak

Geen asbest

De dakopbouw is, naar wat kon worden waargenomen, opgebouwd uit Heraklith isolatie, een laag roofing als onderdak en dakpannen.

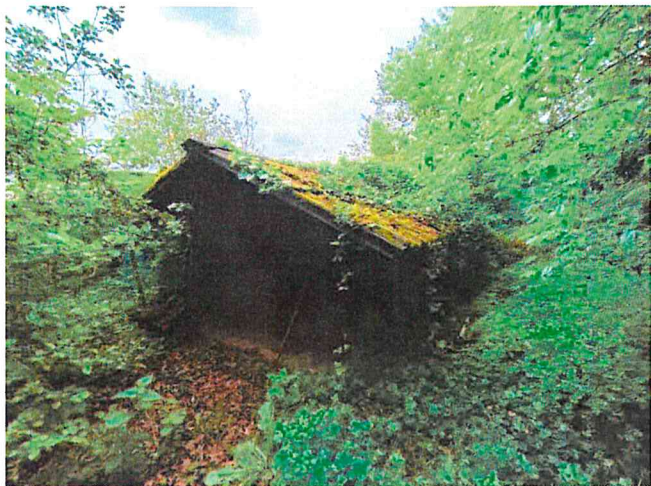
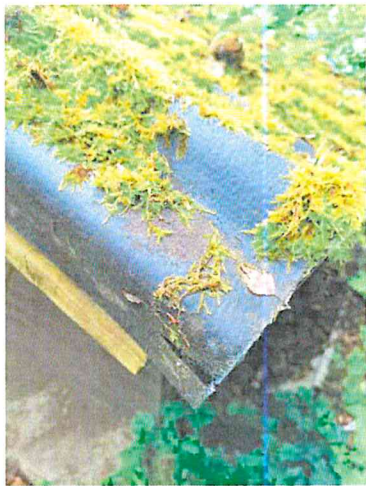
## Fiche 6: Roofing dak tuinhuis

Geen asbest

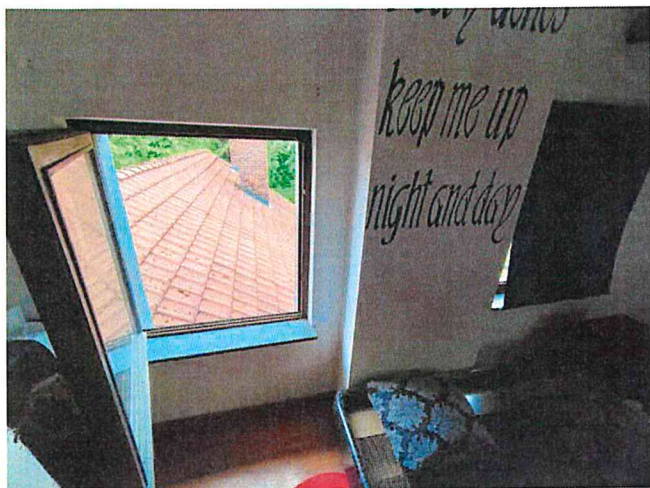
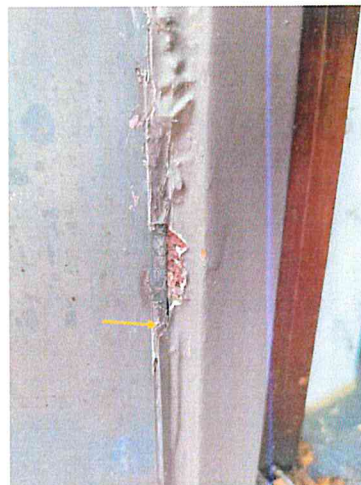
## Fiche 7: Mastiek ramen (muur/profiel)

Geen asbest

| Opmerking | Uitgeharde, pasta-achtige mastiek enkel aangetroffen aan 2 oudere ramen op de 2de verdieping. |

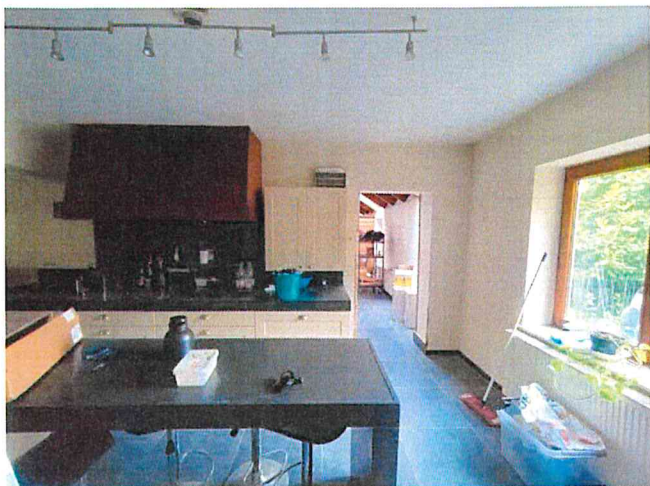
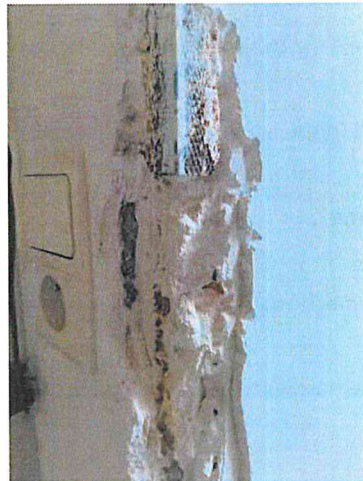
## Fiche 8: Pleisterwerk wanden

Geen asbest

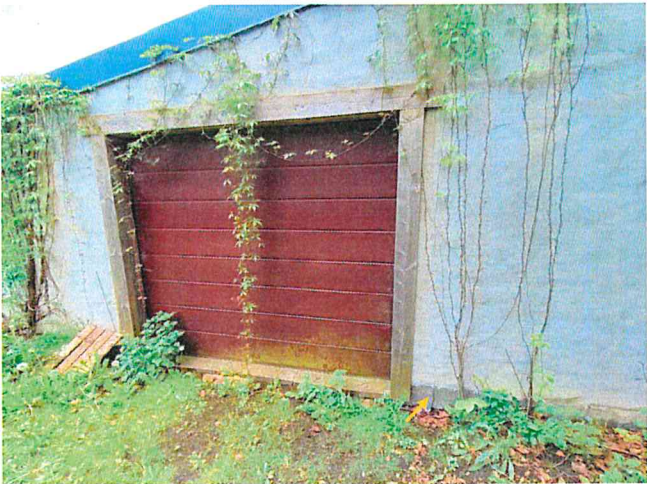
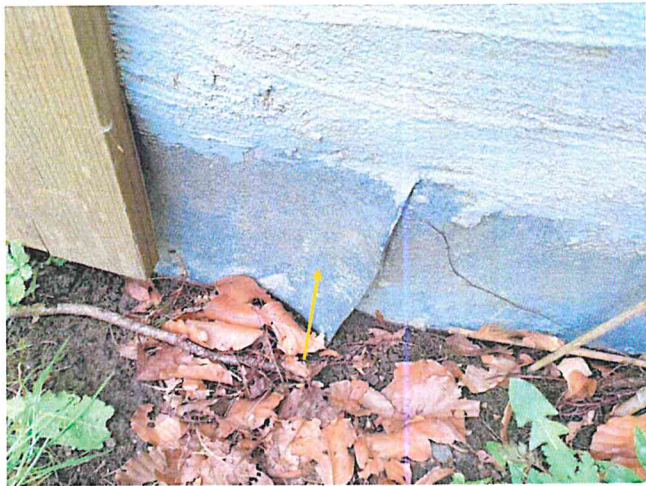
## Fiche 9: Bitumen waterkering garage

Geen asbest

| Opmerking | Roofing enkel waargenomen rechts van de garagepoort. |

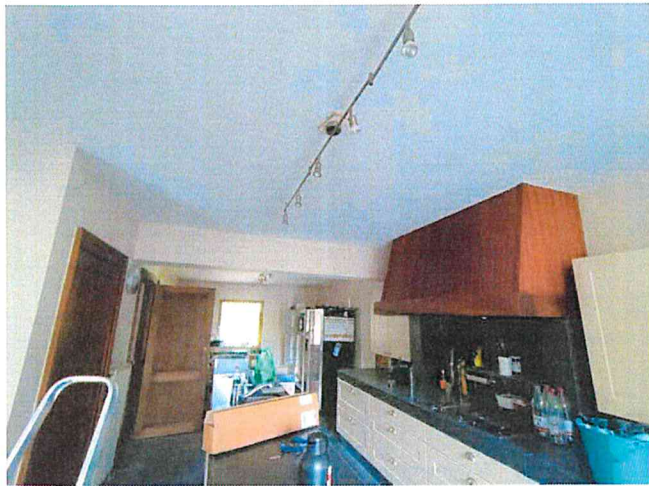
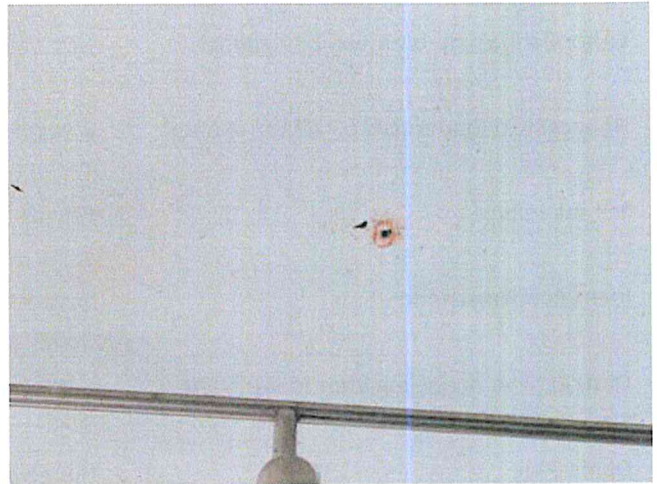
## Fiche 10: Pleisterwerk plafonds

Geen asbest

| Opmerking | Hoeveelheid bij benadering. Plafond van stookruimte is niet bepleisterd. |

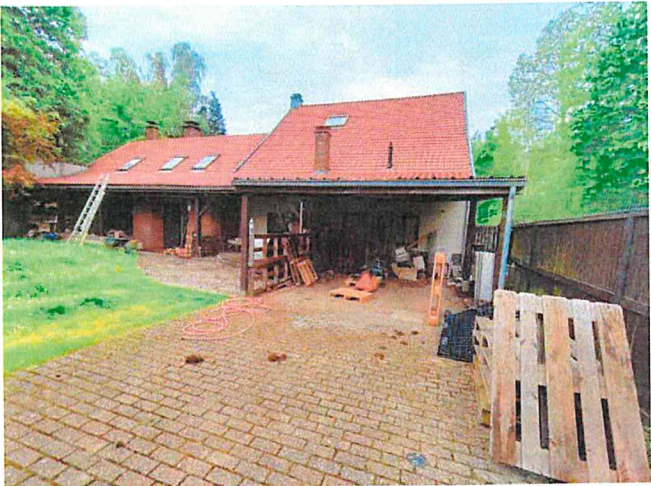
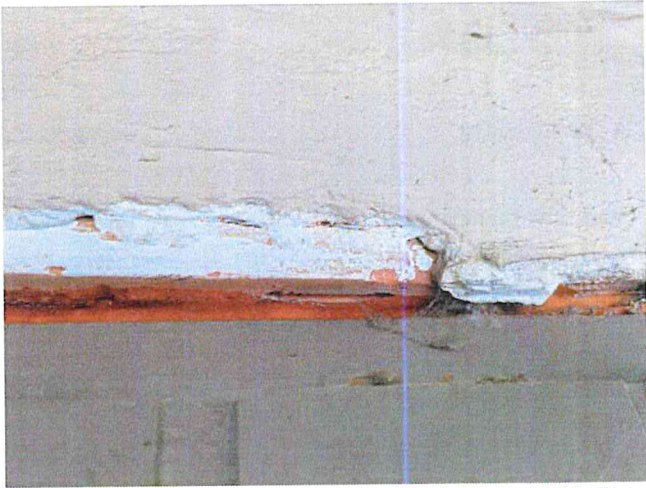
# Fiche 11: Crepi buitenmuren

Geen asbest

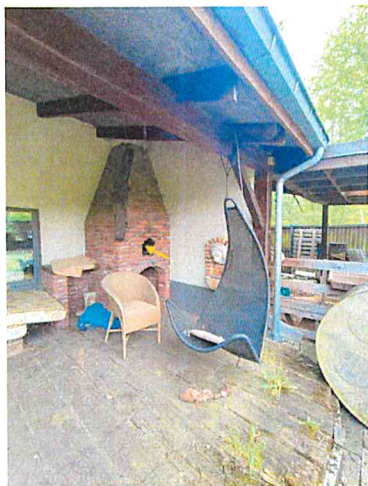
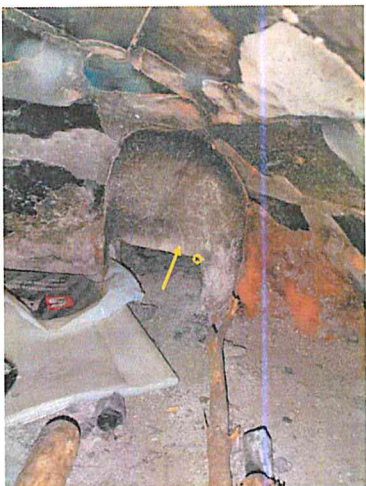
## Fiche 12: Rookgaskanaal buitenhaard

Geen asbest

| Opmerking | Rookgaskanaal niet geheel zichtbaar. Het kan zijn dat intern nog een asbesthoudend stuk gekoppeld zit. |

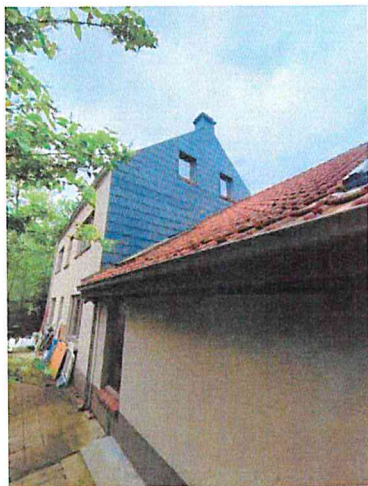
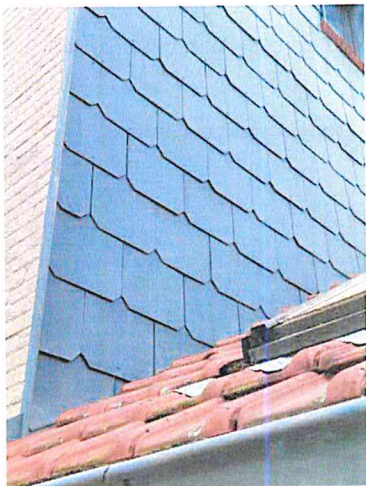
## Fiche 13: Leien gevelbekleding

Geen asbest
