# Asbestinventarisatetest

Burgemeester P. Ceuterickstraat 29, 9890 Gavere

Attestnummer : 20250507-000249.000

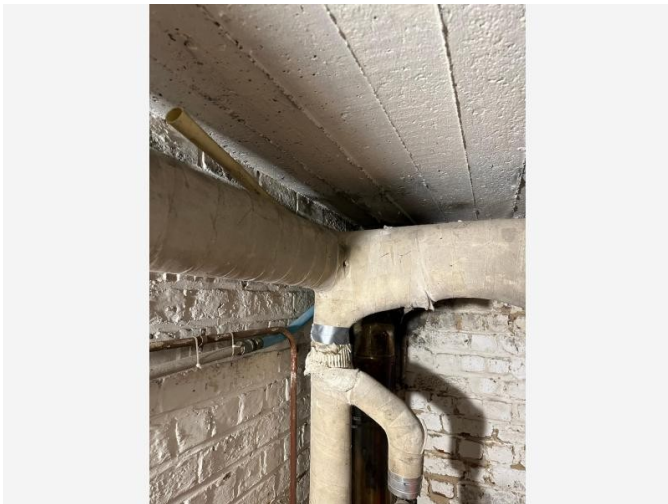
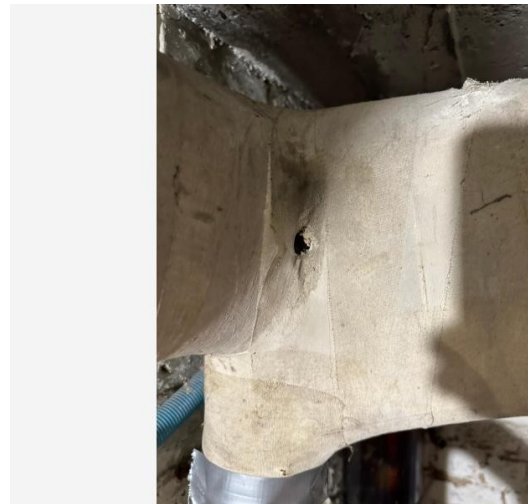
| Fiche 1: Leidingisolatie (gips)..... | 17 |

Het asbestmateriaal valt onder de mijlpaal van 2034.

**Dringend verwijderen**

| Eindbeoordeling materiaalrisico | Hoog materiaalrisico en/of hoge kans op vezelvrijgave |

| Gebondenheid | Categorie 2: niet-hechtgebonden met matrix |
| Asbestsoort (vezeltype) | Amfibool aanwezig, uitgezonderd crocidoliet |
| Asbestconcentratie | Hoog ( $\geq 50\%$ ) |
| Afschermingsgraad van het gehele materiaal | Geheel of deels (ook) vrij aan de binnenlucht |
| Toestand van het materiaal | Matig beschadigd, matig verweerd |

| # | Type | Referentie | Resultaat |
|---|---|---|---|
| 1.1 | Mengmonster | 1 | Amosiet |
| 1.2 | Mengmonster | 2 | Amosiet |

| Beschrijving | Leidingisolatie (gips) |

- Zorg voor een veilig beheer en verwijder dit asbestmateriaal wanneer het bij werken eenvoudig bereikbaar wordt. Controleer de toestand jaarlijks op wijzigingen.
- Verwijder dit asbestmateriaal zo snel mogelijk. Volg de toestand goed op.

- Hermetische zone (erkend asbestverwijderaar)  
Deze toepassing kan enkel door een erkende asbestverwijderaar via de methodiek van hermetische zone verwijderd worden omdat verwijdering via de methodiek van eenvoudige handelingen en/of couveusezakmethode niet mogelijk is; en er automatisch een verhoogd risico op vrijgave van asbestvezels (max. concentratie 0,01 vezels/cm - CODEX Art. VI.3-54) ontstaat. (Bron: CODEX - Art. VI.3-61.- par 1.)

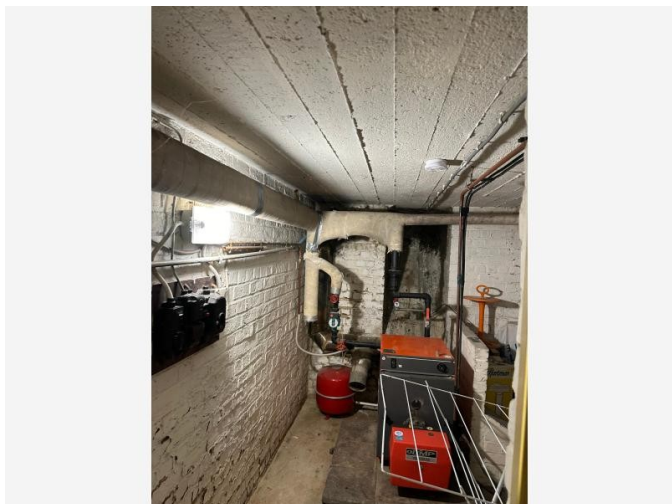
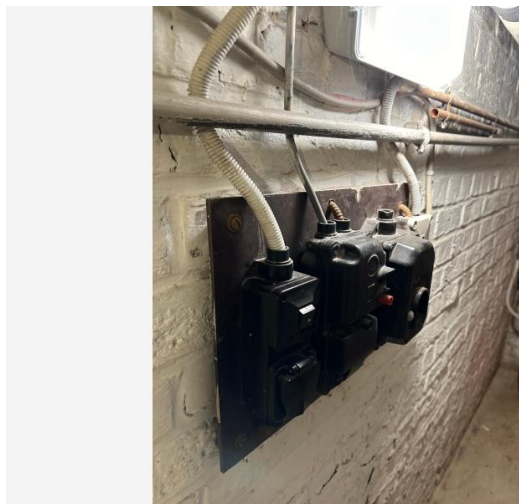
| Fiche 2: Bakeliet schakelaars/stopcontacten..... | 20 |

Het asbestmateriaal valt onder de mijlpaal van 2040.

Verwijderen

| Eindbeoordeling materiaalrisico | Verhoogd materiaalrisico en/of verhoogde kans op vezelvrijgave |

| Gebondenheid | Categorie 1: hechtgebonden in oorsprong |
| Asbestsoort (vezeltype) | Crocidoliet aanwezig |
| Asbestconcentratie | Laag (< 50%) |
| Afschermingsgraad van het gehele materiaal | Geheel of deels (ook) vrij aan de binnenlucht |
| Toestand van het materiaal | Licht beschadigd, licht verweerd. Intact calciumsilicaatmateriaal of categorie III 'gebondenheid' |

| Beschrijving | Bakeliet schakelaars/stopcontacten |

- Zorg voor een veilig beheer en verwijder dit asbestmateriaal wanneer het bij werken eenvoudig bereikbaar wordt. Controleer de toestand jaarlijks op wijzigingen.

- Eenvoudige handelingen: mag via doe-het-zelf of door werknemer(s) met opleidingsattest eenvoudige handelingen  
Deze toepassing kan door een aannemer die over een opleidingsattest eenvoudige handelingen beschikt of door een particulier (doe-het-zelf), verwijderd worden indien er geen verhoogd risico op vrijgave van asbestvezels (max. concentratie 0,01 vezels/cm<sup>3</sup> - CODEX Art. VI.3-54) ontstaat en de toepassing voorafgaand wordt gefixeerd/bevochtigd; de individuele elementen zonder machinale werktuigen en zonder breken of gooien een voor een losgemaakt worden; en ten slotte in gesloten verpakking weggevoerd worden naar een erkend afvalpunt (recyclagepark).

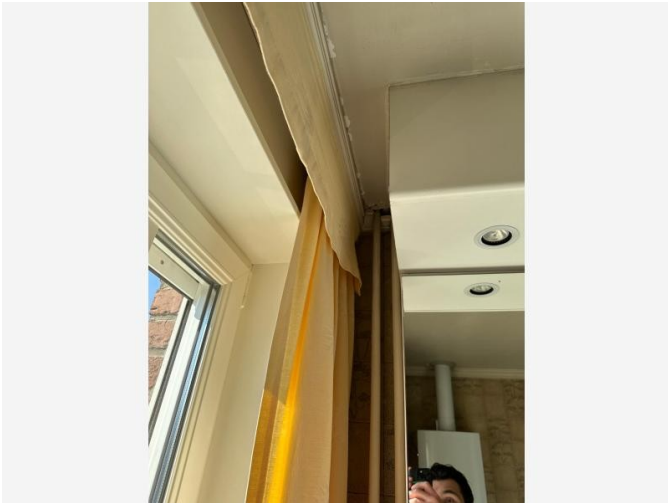
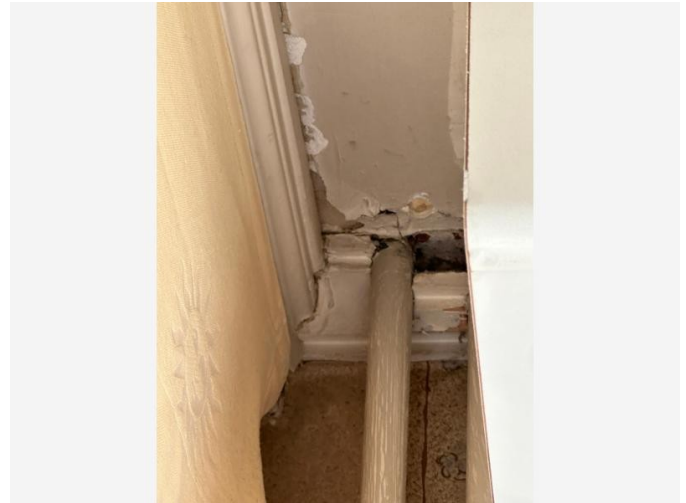
## Fiche 5: Pleisterwerk plafonds

Geen asbest

| # | Type | Referentie | Resultaat |
|---|---|---|---|
| 5.1 | Mengmonster | 4 | Geen asbest |

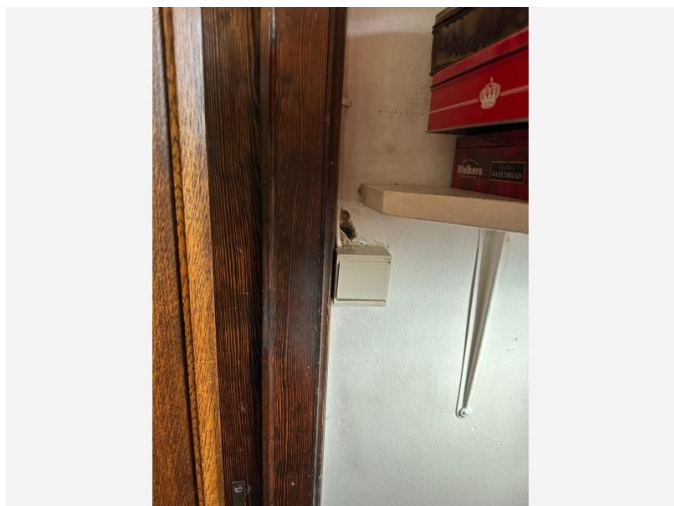
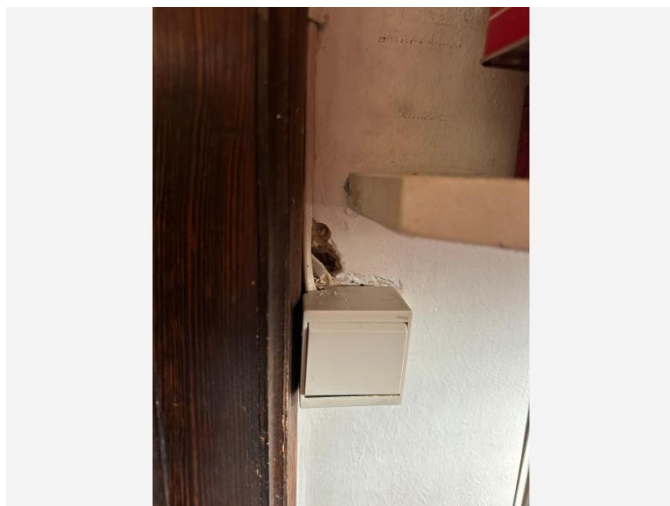
## Fiche 6: Pleisterwerk wanden

Geen asbest

| # | Type | Referentie | Resultaat |
|---|---|---|---|
| 6.1 | Mengmonster | 3 | Geen asbest |
