# Asbestinventarisatetest

Lakensestraat 23/B002, 1853 Grimbergen

Attestnummer : 20240419-000200.000

Uitgegeven op : 19.04.2024

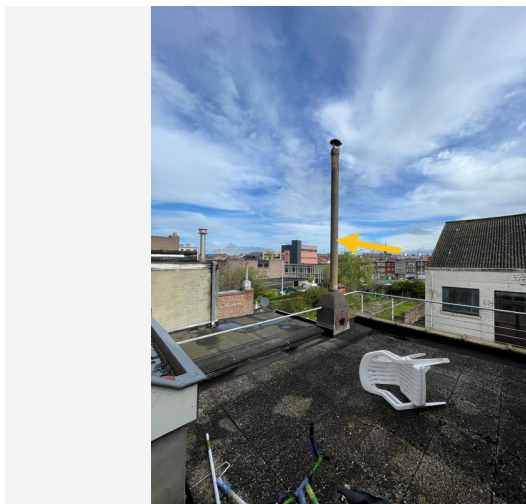
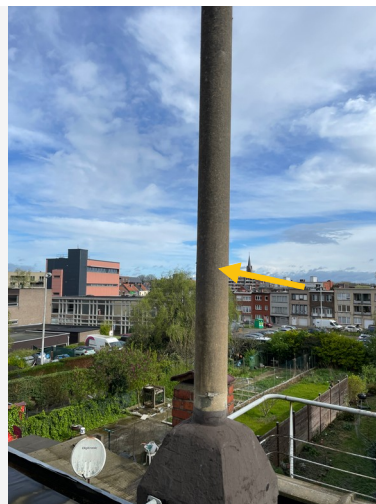
Het asbestmateriaal valt onder de mijlpaal van 2034.

| Eindbeoordeling materiaalrisico | Verhoogd materiaalrisico en/of verhoogde kans op vezelvrijgave |

| Gebondenheid | Categorie 1: hechtgebonden in oorsprong |
| Asbestsoort (vezeltype) | Crocidoliet aanwezig |
| Asbestconcentratie | Laag (< 50%) |
| Afschermingsgraad van het gehele materiaal | Geheel of deels vrij aan de buitenlucht |
| Toestand van het materiaal | Matig beschadigd, matig verweerd |

| Beschrijving | Rookgaskanaal + hoed - VD2 |
| Asbestmateriaal | Rookgaskanaal |

- Zorg voor een veilig beheer en verwijder dit asbestmateriaal wanneer het bij werken eenvoudig bereikbaar wordt. Controleer de toestand jaarlijks op wijzigingen.
- Verwijder dit asbestmateriaal zo snel mogelijk. Volg de toestand goed op.

- Eenvoudige handelingen: mag via doe-het-zelf of door werknemer(s) met opleidingsattest eenvoudige handelingen  
Laat het materiaal verwijderen door een aannemer met opleidingsattest eenvoudige handelingen (indien het materiaal intact blijft). Gebruik van persoonlijke beschermingsmiddelen + fixatie + dubbel verpakken zijn belangrijk.

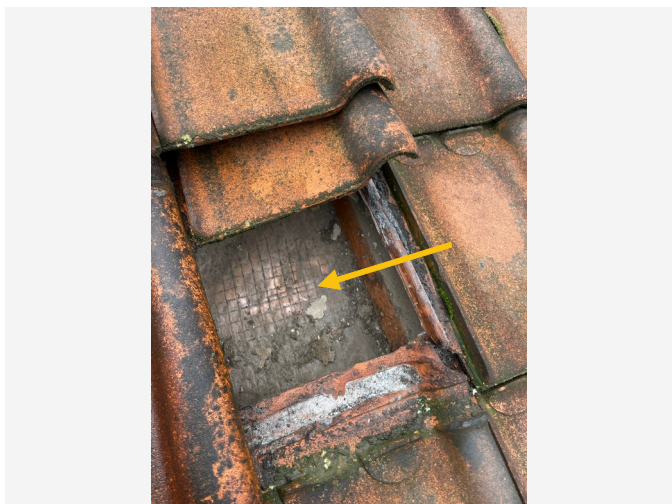
Geen asbestverdacht onderdak aanwezig.

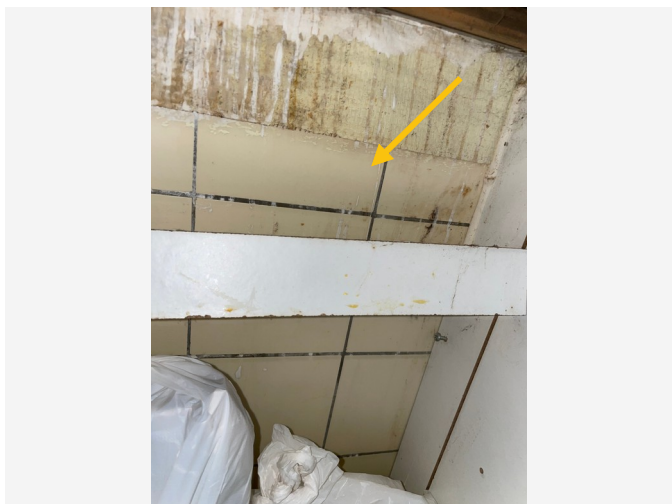
Tegellijm is nergens vast te stellen: geen schade aan tegels. Geen monsternamen mogelijk. Mogelijks (oudere) asbesthoudende tegellijm aanwezig achter tegels in keuken. Destructief onderzoek is noodzakelijk om achterliggende lagen te analyseren.

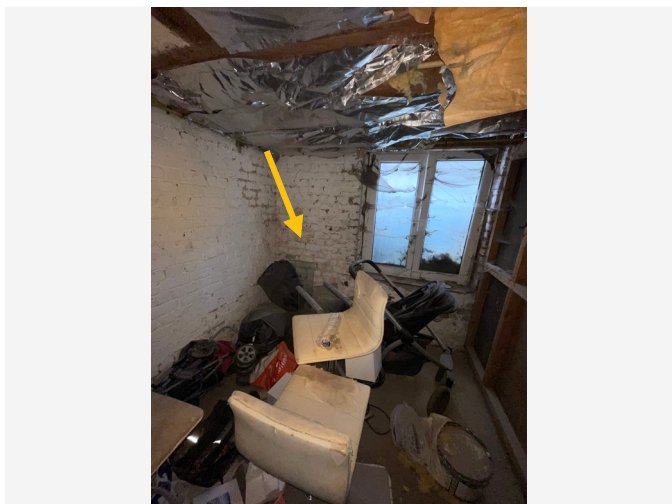
Kelder, horende bij het appartement, werd onderzocht: geen asbestverdachte materialen vast te stellen.

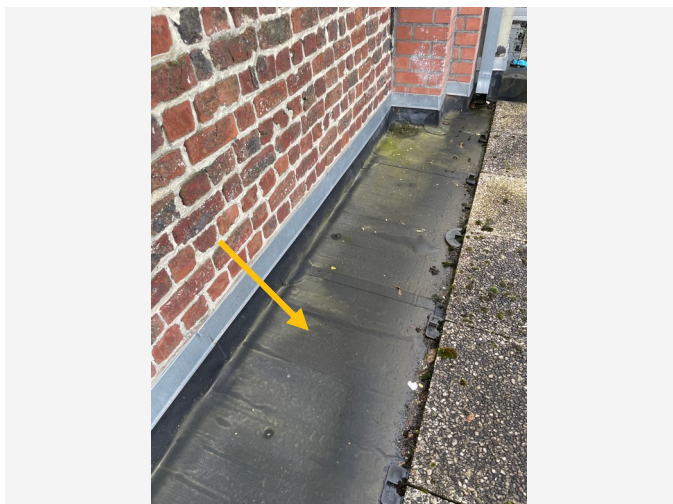
Bovenste laag roofing is niet asbestverdacht (EPDM). Mogelijks oudere asbesthoudende roofing aanwezig onder bovenste roofinglaag. Destructief onderzoek is noodzakelijk om onderliggende lagen te analyseren.

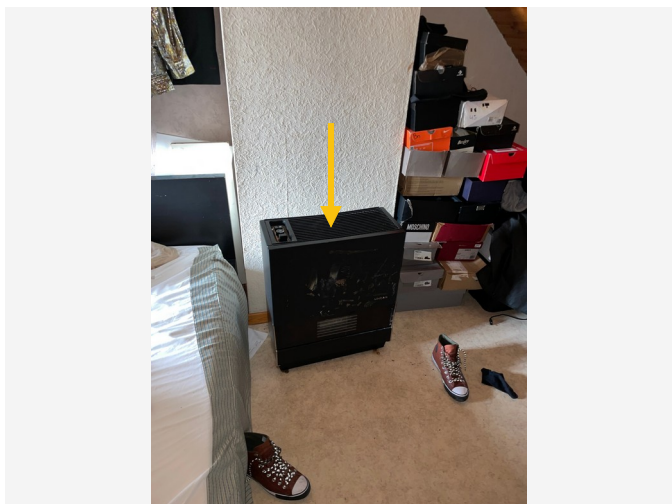
Langs buitenzijde geen asbestverdachte materialen vast te stellen. Mogelijks binnenin asbesthoudend materiaal aanwezig. Destructief onderzoek is noodzakelijk.

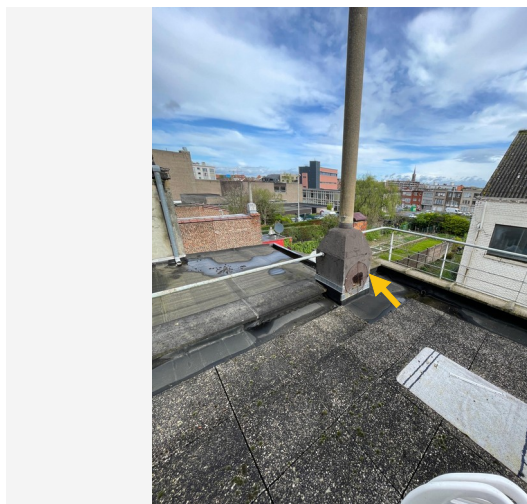
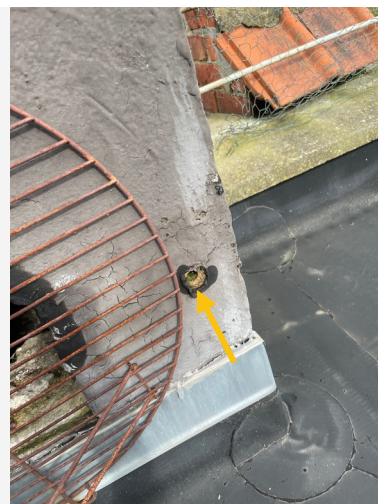
Geen asbest

| # | Type | Referentie | Resultaat |
|---|---|---|---|
| 7.1 | Puntmonster | MM03 | Geen asbest |

| Beschrijving | Roofing rond rookgaskanaal terras - VD2 |

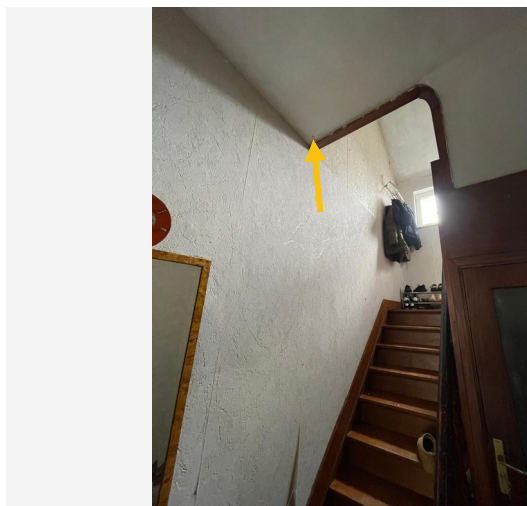
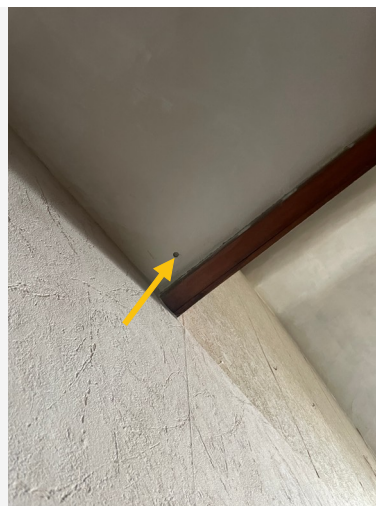
## Fiche 8: Pleisterwerk plafond

Geen asbest

| # | Type | Referentie | Resultaat |
|---|---|---|---|
| 8.1 | Mengmonster | MM02 | Geen asbest |

| <b>Opmerking</b> | Monsters genomen in slaapkamer, badkamer en trappenhal. Geen aparte stookruimte aanwezig. Het betreft een dun laagje pleisterwerk op gipsplaten. Hoeveelheid is een inschatting. |

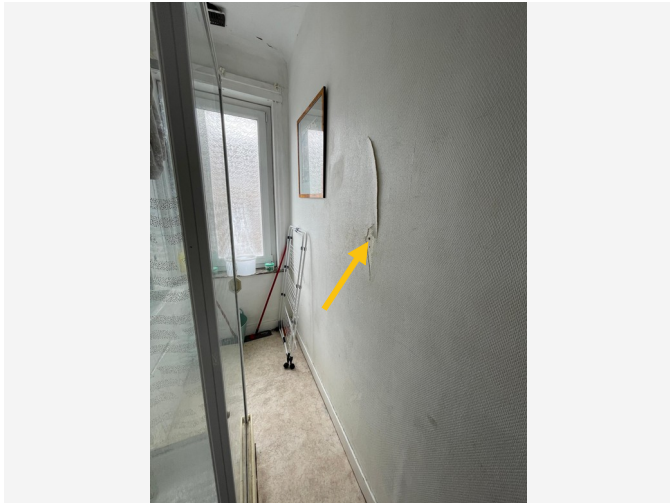
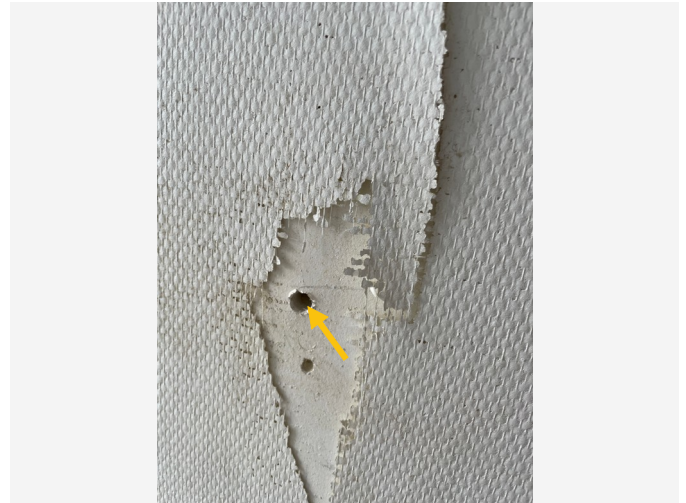
## Fiche 9: Pleisterwerk muren

Geen asbest

| # | Type | Referentie | Resultaat |
|---|---|---|---|
| 9.1 | Mengmonster | MM01 | Geen asbest |

| Opmerking | Monsters genomen in trappenhal, badkamer en slaapkamer. Geen aparte stookruimte aanwezig. Trappenhal heeft dun laagje pleisterwerk. Hoeveelheid is een inschatting. |

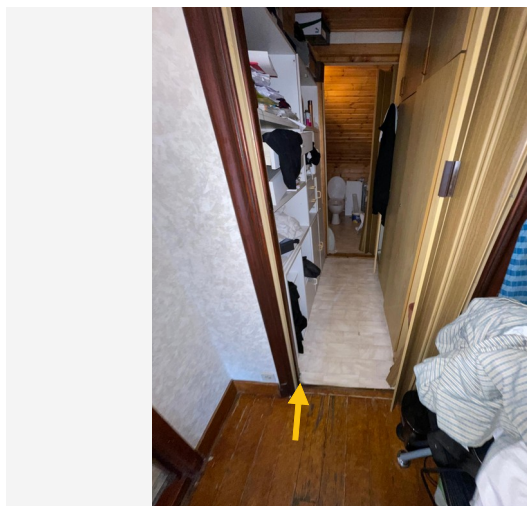
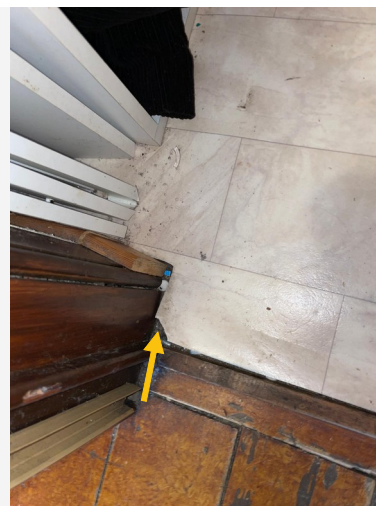
Geen asbest

| # | Type | Referentie | Resultaat |
|---|---|---|---|
| 10.1 | Puntmonster | MM04 | Geen asbest |

| Beschrijving | Vloerzeil douchekamer + dressing - VD2 |

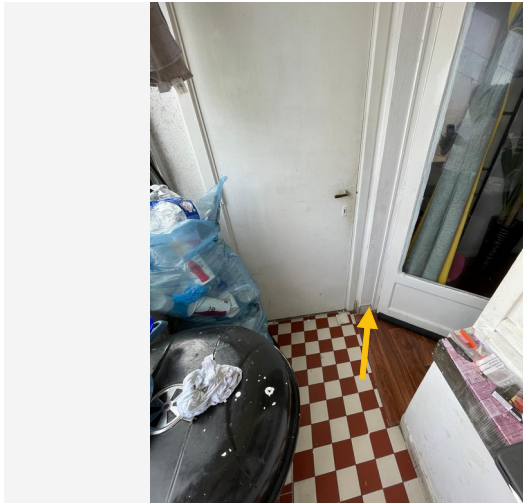
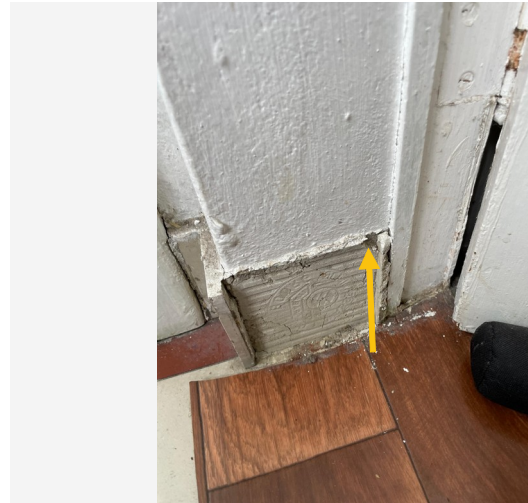
## Fiche 11: Tegellijm plinten - Terras

Geen asbest

| # | Type | Referentie | Resultaat |
|---|---|---|---|
| 11.1 | Puntmonster | MM06 | Geen asbest |

| Opmerking | Op slechts 1 plaats mogelijk tot nemen van een monster: puntmonster. Hoeveelheid is een inschatting. |

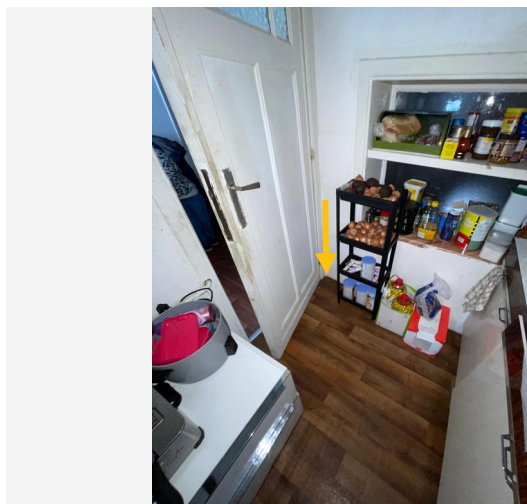
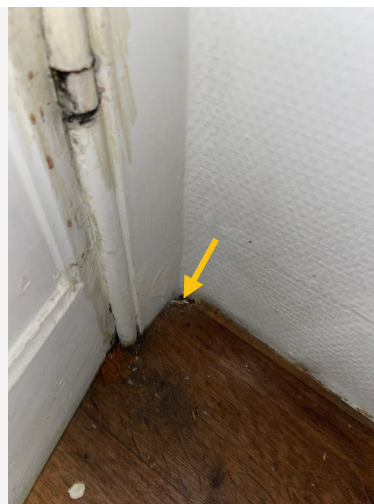
Geen asbest

| # | Type | Referentie | Resultaat |
|---|---|---|---|
| 12.1 | Puntmonster | MM05 | Geen asbest |

| Beschrijving | Vloerzeil keuken + WC - VD1 |
