# Asbestinventarisatetest

Molenstraat 81, 2547 Lint

Attestnummer : 20250212-000554.000

**Niet-asbestveilig**

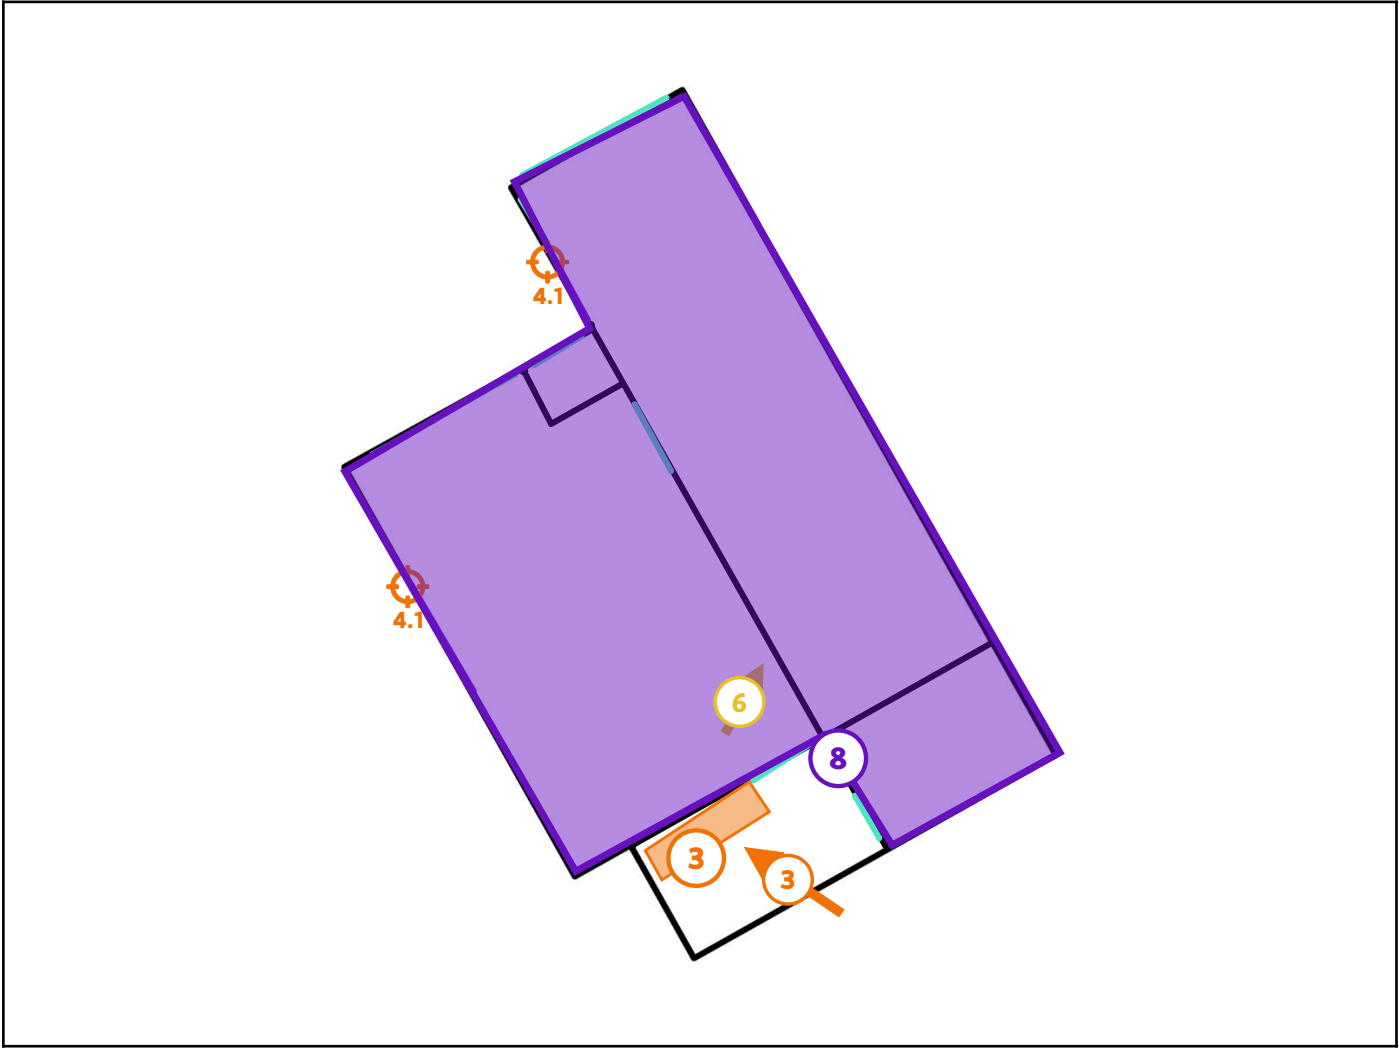
# Plan 3.1: GLV

| Beschrijving | Type | Actie |
|---|---|---|
| 3. Serre Menuiserie | Asbestmateriaal | Verwijderen |
| 4. Garage Mastiek (glas/frame) | Asbestmateriaal | Verwijderen |

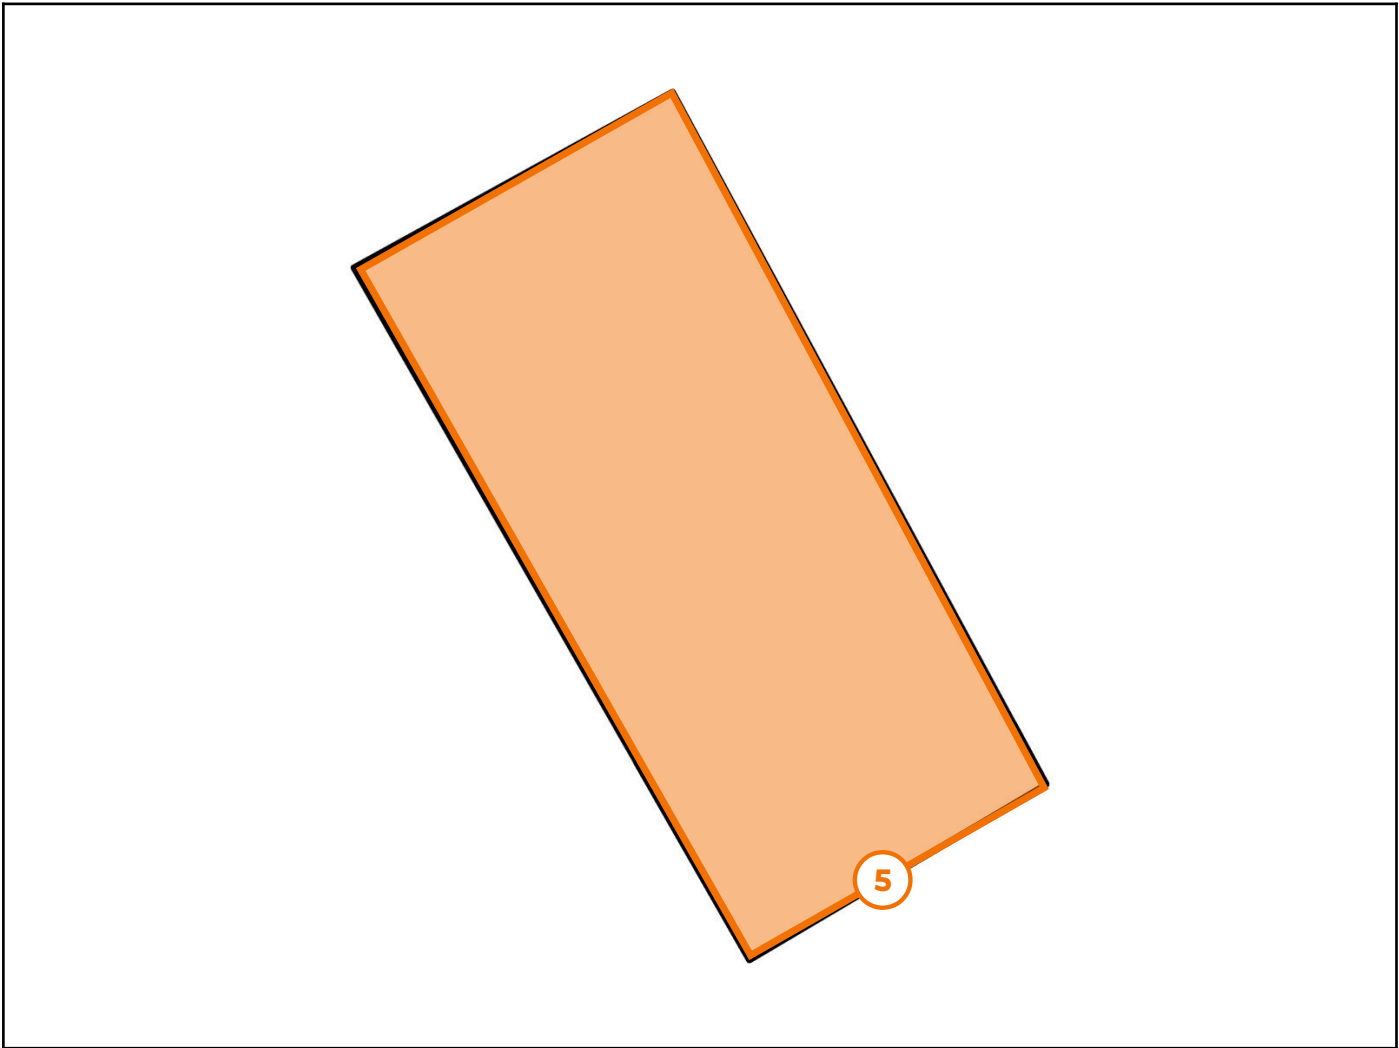
# Plan 4.2: Dak

| Beschrijving | Type | Actie |
|---|---|---|
| 5. Houthok Roofing | Asbestmateriaal | <a href="#">Verwijderen</a> |

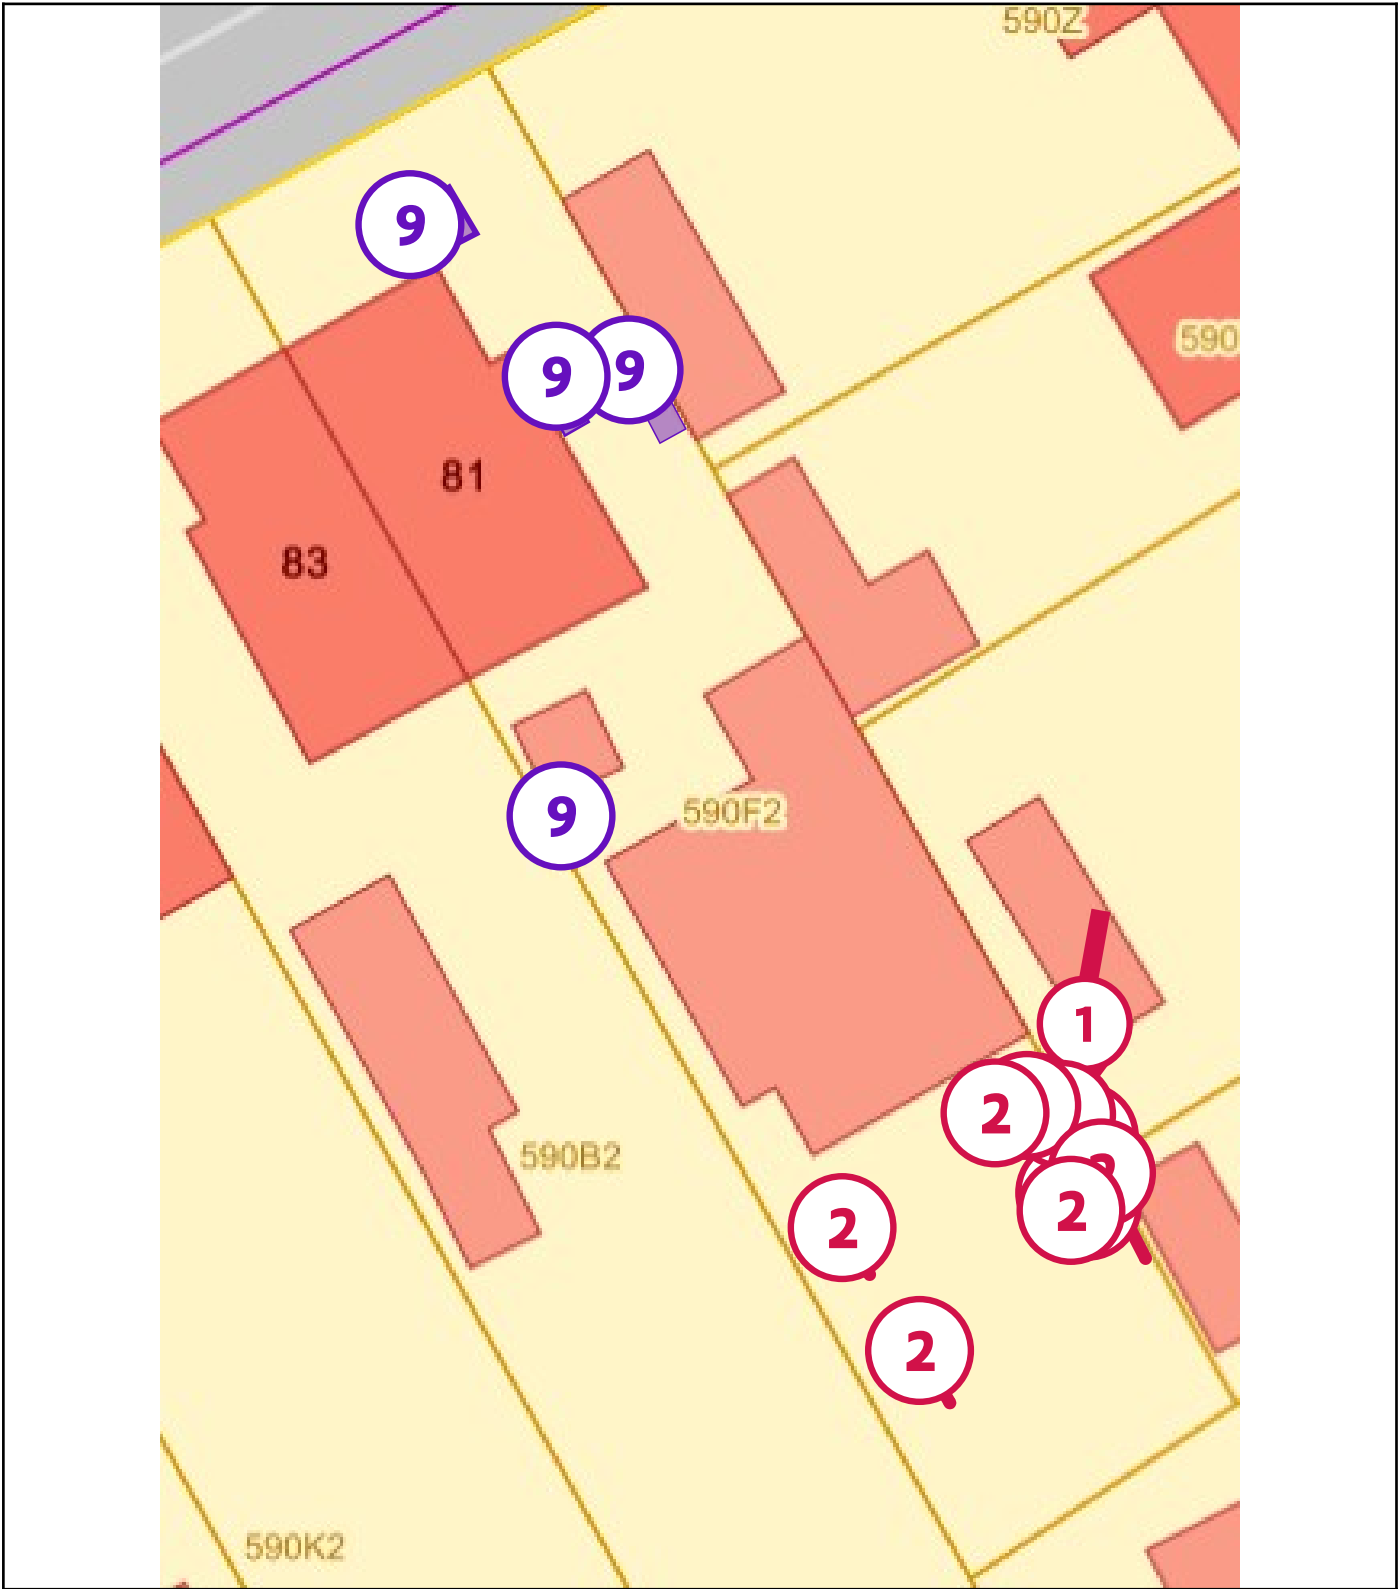
# Plan 5.1: Vaststellingen buiten de constructies

| 1. Golfplaten | Asbestmateriaal | Dringend verwijderen |
| 2. Menuisterite platen | Asbestmateriaal | Dringend verwijderen |

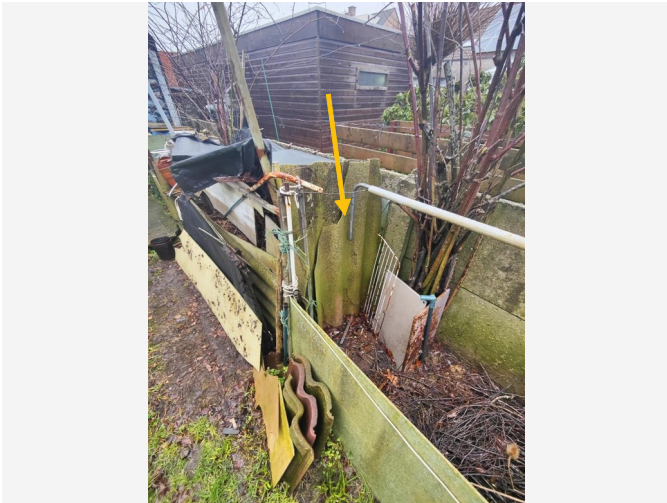
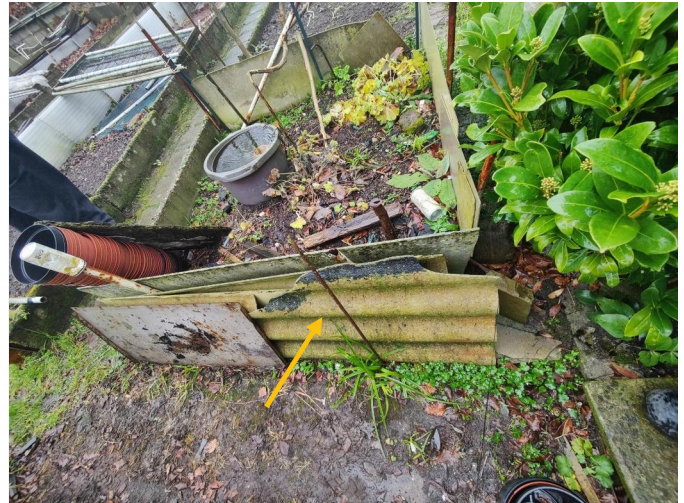
| Beschrijving | Golfplaten |
| Aanwezige resten | Niet uit te sluiten dat er zich op het terrein nog resten bevinden tussen het vele afgebroken en gedemonteerde plaatmateriaal in de tuin. |
| Hoeveelheid (gewicht - aantal) | <ul style="list-style-type: none"><li>5,00 kg - 1 stuk</li></ul> |

**Dringend verwijderen**

- Verwijder het asbestafval.
- Vermijd het bewerken of het intensief betreden (belopen, rijden, ...) van de verontreinigde zone. Is dit niet mogelijk vraag dan advies aan een erkend bodemsaneringsdeskundige voor verdere maatregelen.

- Eenvoudige handelingen: mag via doe-het-zelf of door werknemer(s) met opleidingsattest eenvoudige handelingen  
Hoe verwijder ik als particulier asbest? Voordat u begint met het verwijderen van asbest, is het belangrijk dat u de juiste voorzorgsmaatregelen neemt. Wij raden aan om voldoende onderzoek uit te voeren naar de te treffen maatregelen, of alsnog een deskundige verwijderaar in te schakelen. Te treffen maatregelen zijn onder andere dat u beschermende kledij aantrekt, zoals een aansluitend masker (FFP3 klasse), handschoenen en eventueel een wegwerpovertal (CAT III type 5/6) en afspoelbare schoenen. Daarnaast is het belangrijk dat u de onderliggende vloer of materialen afdekt met een folie of vuilniszak om loskomende stukken op te vangen. Tijdens het verwijderen is het van belang dat u geen grote werktuigen gebruikt die veel stof veroorzaken, maar slechts een tang of schoevendraaier en daarbij het materiaal niet breekt.

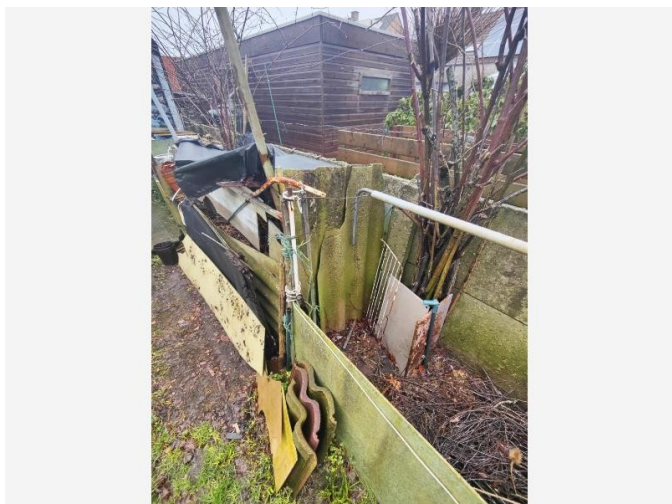
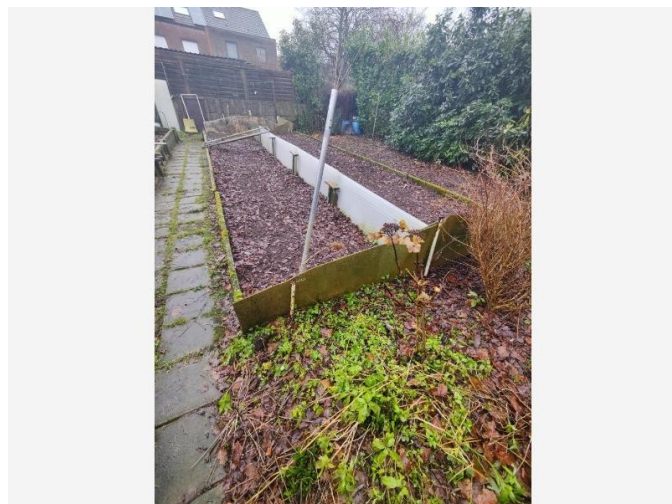
| Beschrijving | Menuisterite platen |
| Aanwezige resten | Niet uit te sluiten dat er zich op het terrein nog resten bevinden tussen het vele afgebroken en gedemonteerde plaatmateriaal in de tuin. |
| Hoeveelheid (gewicht - aantal) | <ul style="list-style-type: none"><li>• 100,00 kg - 1 stuk</li></ul> |

**Dringend verwijderen**

- Verwijder het asbestafval.

- Eenvoudige handelingen: mag via doe-het-zelf of door werknemer(s) met opleidingsattest eenvoudige handelingen  
Verwijder de platen in 1 stuk, vermijd beschadigingen.

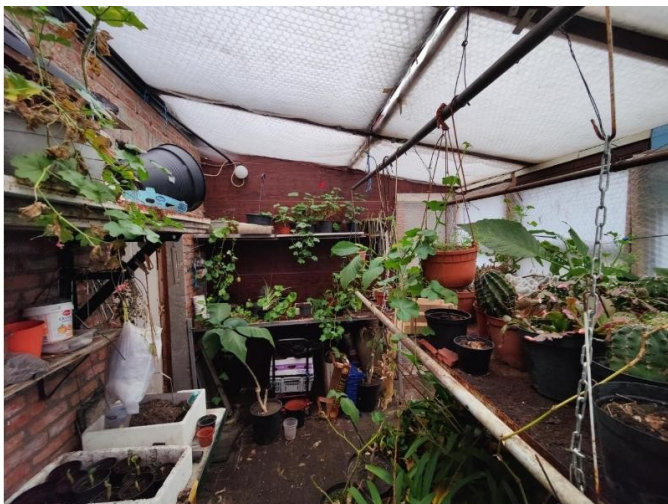
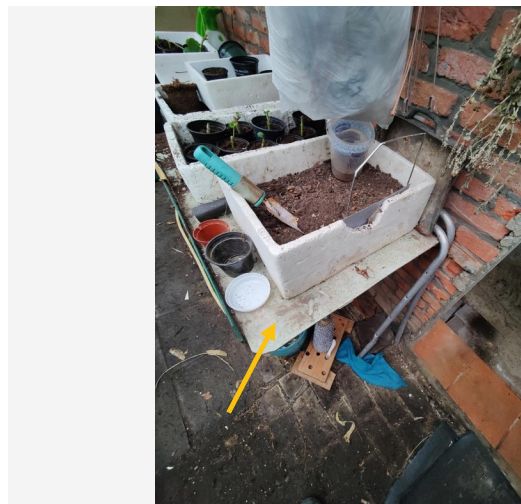
| Eindbeoordeling materiaalrisico | Verhoogd materiaalrisico en/of verhoogde kans op vezelvrijgave |

| Asbestsoort (vezeltype) | Crocidoliet aanwezig |
| Toestand van het materiaal | Licht beschadigd, licht verweerd. Intact calciumsilicaatmateriaal of categorie III 'gebondenheid' |

| Beschrijving | Serre Menuiserie |

Verwijderen

- Verwijder dit asbestmateriaal zo snel mogelijk. Volg de toestand goed op.

Tracht de plaat in zijn geheel te verwijderen.

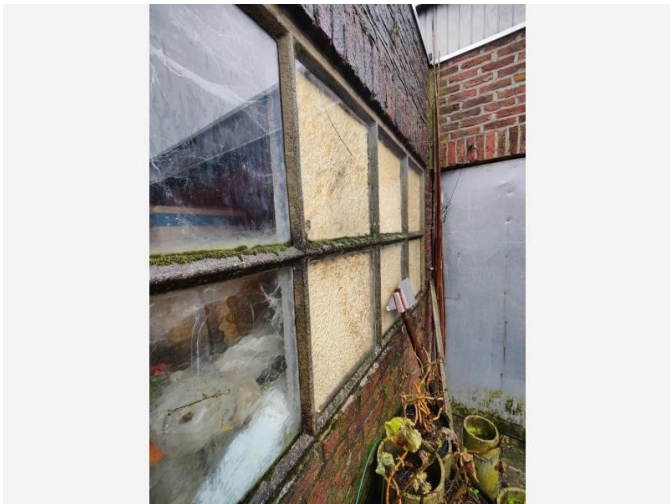
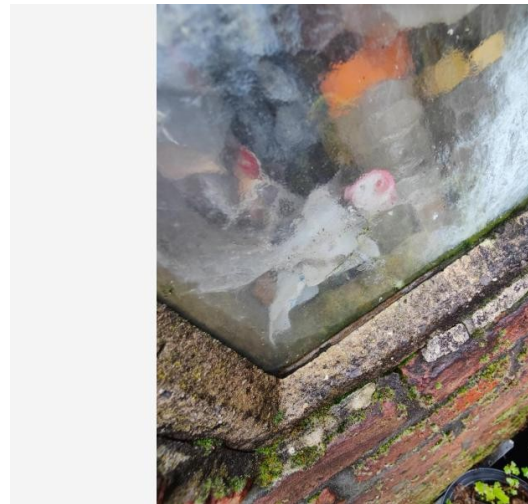
| Eindbeoordeling materiaalisico | Verhoogd materiaalisico en/of verhoogde kans op vezelvrijgave |

| Asbestsoort (vezeltype) | Alleen chrysotiel |
| Toestand van het materiaal | Matig beschadigd, matig verweerd |

| # | Type | Referentie | Resultaat |
|---|---|---|---|
| 4.1 | Puntmonster | 11A | Chrysotiel |

| Beschrijving | Garage Mastiek (glas/frame) |

**Verwijderen**

- Verwijder dit asbestmateriaal zo snel mogelijk. Volg de toestand goed op.

- Eenvoudige handelingen: enkel door erkend asbestverwijderaar  
Indien u twijfelt over de juiste methode en/of beschermingsmiddelen, schakel dan alsnog een erkend asbestverwijderaar in die over de nodige kennis en expertise beschikt om de verwijdering uit te voeren met een minimum aan stofvorming.

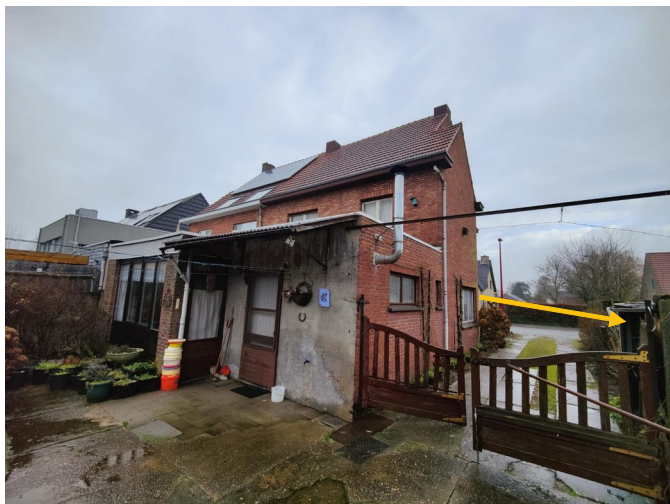
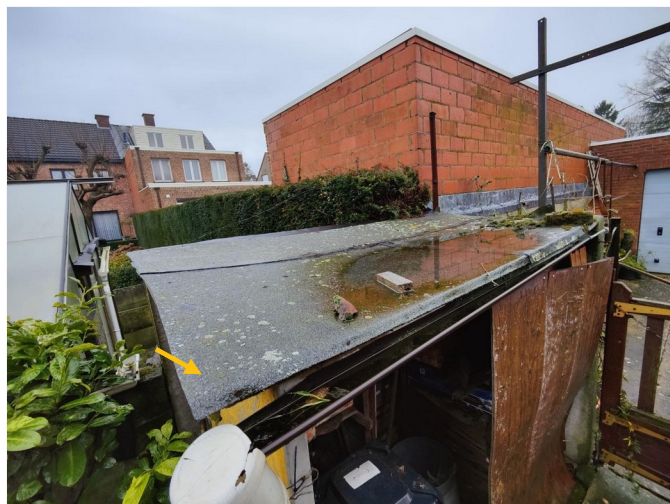
| Opmerking | Op vraag van eigenaar geen monstername (kosten/baten). Geen uitsluitel, dus asbestverdacht en aldus te behandelen. |
