# Asbestinventarisatetest

Lommelsesteenweg 332, 3970 Leopoldsburg

Attestnummer : 20250526-000279.000

Uitgegeven op : 26.05.2025

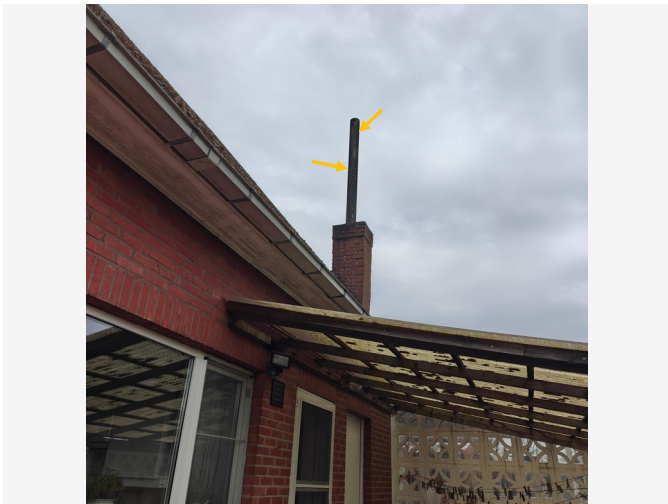
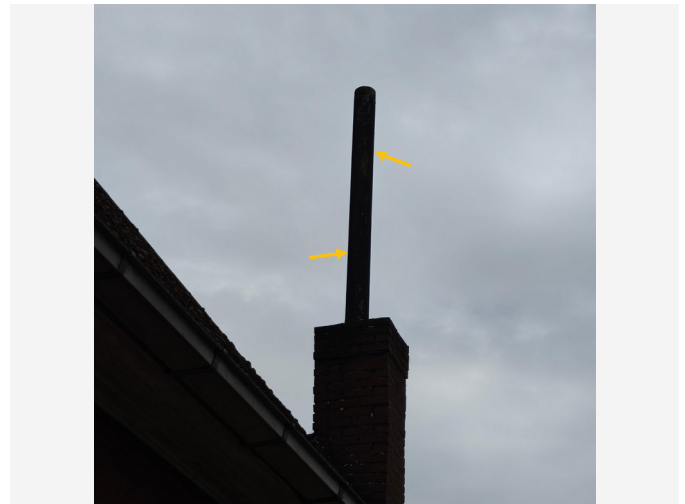
Laag materiaalrisico en/of verlaagde kans op vezelvrijgave

| Asbestsoort (vezeltype) | Crocidoliet aanwezig |
| Toestand van het materiaal | Licht beschadigd, licht verweerd. Intact calciumsilicaatmateriaal of categorie III 'gebondenheid' |

| Beschrijving | AC Schouwbus |
| Asbestmateriaal | Rookgaskanaal |

Het asbestmateriaal valt onder de mijlpaal van 2034.

Verwijderen

- Zorg voor een veilig beheer. Vermijd het beschadigen van het asbestmateriaal. Controleer de toestand jaarlijks op wijzigingen.
- Zorg voor een veilig beheer en verwijder dit asbestmateriaal wanneer het bij werken eenvoudig bereikbaar wordt. Controleer de toestand jaarlijks op wijzigingen.

- Eenvoudige handelingen: mag via doe-het-zelf of door werknemer(s) met opleidingsattest eenvoudige handelingen  
Wegnemen intacte schouwbuis mag met de nodige preventiemaatregelen (zie onderaan verslag) en voorzichtigheid zelf uitgevoerd worden.

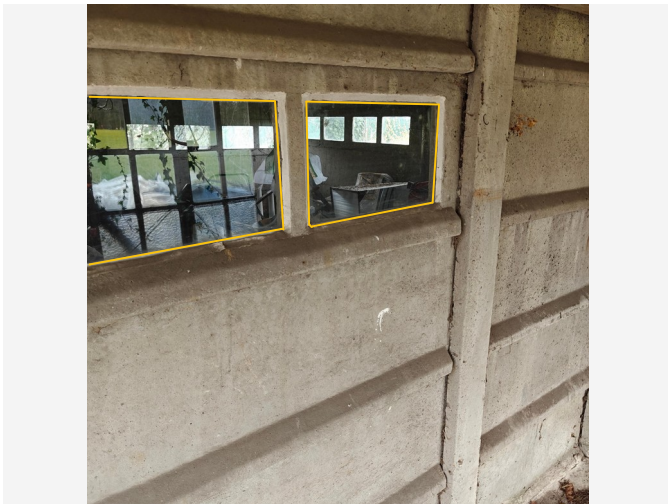
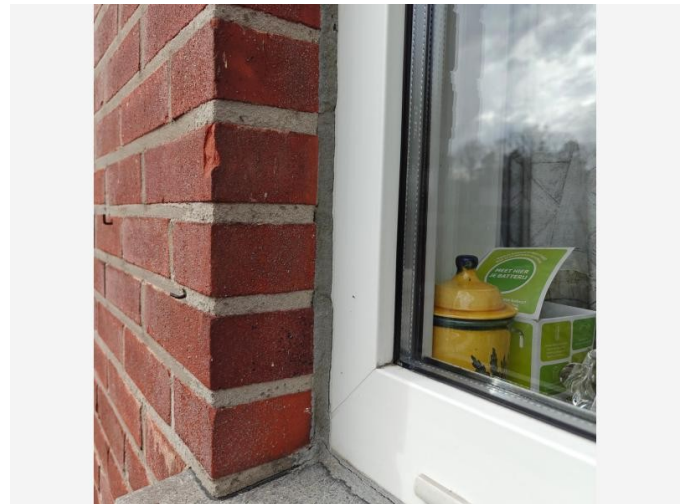
| Eindbeoordeling materiaalarisico | Verhoogd materiaalarisico en/of verhoogde kans op vezelvrijgave |

| Asbestsoort (vezeltype) | Alleen chrysotiel |
| Toestand van het materiaal | Matig beschadigd, matig verweerd |

| # | Type | Referentie | Resultaat |
|---|---|---|---|
| 2.1 | Puntmonster | 3970LOM332-Ma1 | Chrysotiel |

| Beschrijving | Mastiek |

Het asbestmateriaal valt onder de mijlpaal van 2040.

Verwijderen

- Zorg voor een veilig beheer. Vermijd het beschadigen van het asbestmateriaal. Controleer de toestand jaarlijks op wijzigingen.
- Zorg voor een veilig beheer en verwijder dit asbestmateriaal wanneer het bij werken eenvoudig bereikbaar wordt. Controleer de toestand jaarlijks op wijzigingen.

- Eenvoudige handelingen: mag via doe-het-zelf of door werknemer(s) met opleidingsattest eenvoudige handelingen  
Wegsnijden Mastiek mag als hechtgebonden toepassing met de nodige preventiemaatregelen (zie onderaan verslag) en voorzichtigheid zelf uitgevoerd worden.

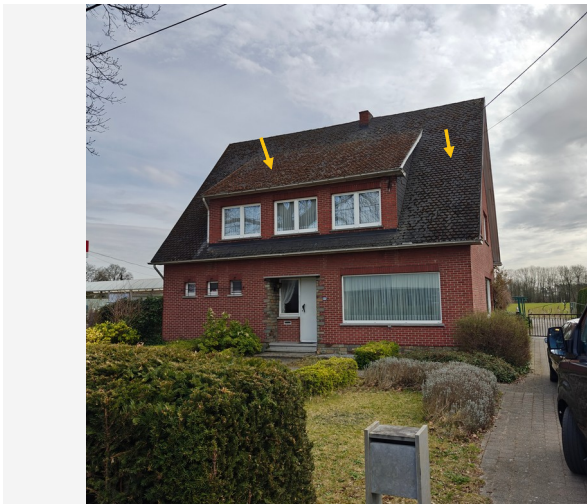
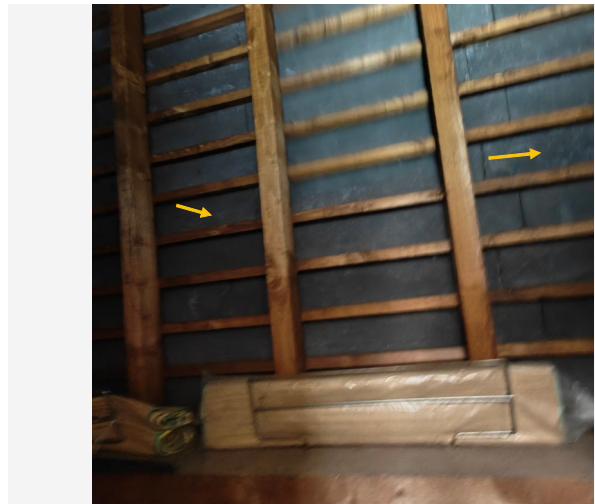
| Eindbeoordeling materiaalrisico | Laag materiaalrisico en/of verlaagde kans op vezelvrijgave |

| Asbestsoort (vezeltype) | Crocidoliet aanwezig |
| Toestand van het materiaal | Licht beschadigd, licht verweerd. Intact calciumsilicaatmateriaal of categorie III 'gebondenheid' |

| Beschrijving | leien, nok en boeiboord |

Het asbestmateriaal valt onder de mijlpaal van 2034.

Verwijderen

- Zorg voor een veilig beheer. Vermijd het beschadigen van het asbestmateriaal. Controleer de toestand jaarlijks op wijzigingen.
- Hemelwater dat afspoelt van asbestcement daken of gevels kan asbestdeeltjes bevatten. Gebruik het enkel voor gesloten circuits (bv. spoelen toiletten). Reinig na het vervangen van het dak of de gevel de dakgoten en regenwaterput of -ton om asbesthoudend sediment of slib te verwijderen

- Eenvoudige handelingen: mag via doe-het-zelf of door werknemer(s) met opleidingsattest eenvoudige handelingen  
Wegnemen intacte asbestleien mag met de nodige preventiemaatregelen (zie onderaan verslag) en voorzichtigheid zelf uitgevoerd worden.

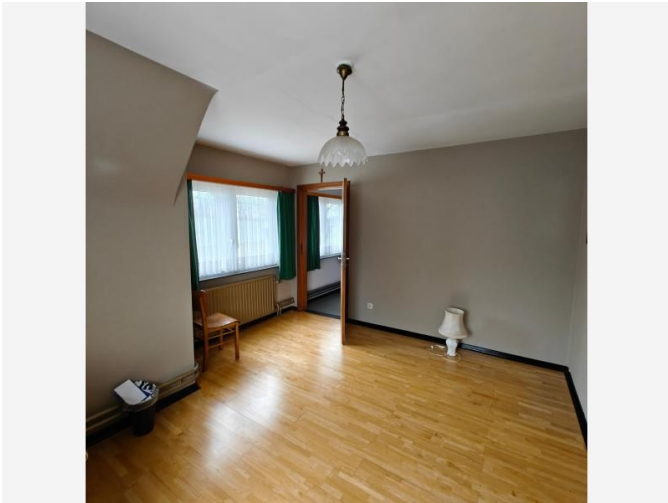
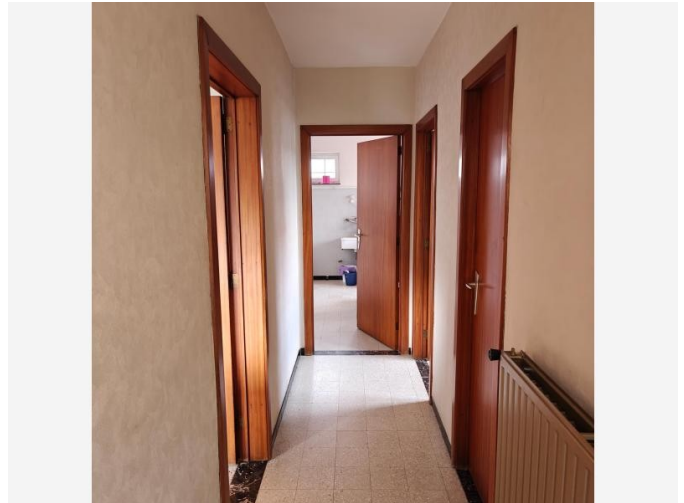
## Fiche 7: Pleisterwerk muren

Geen asbest

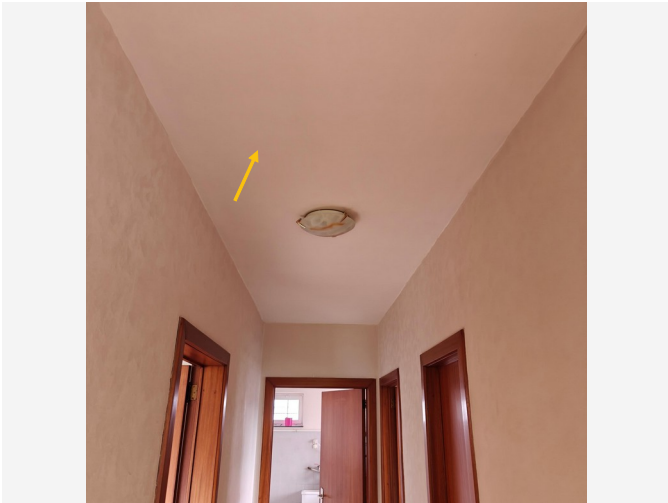
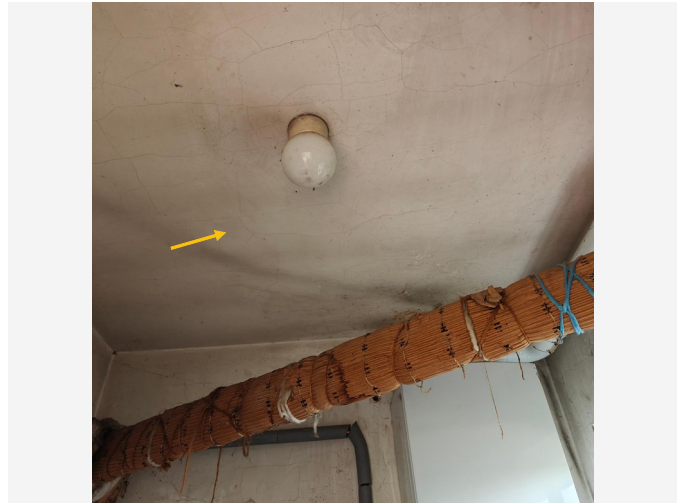
## Fiche 8: Pleisterwerk plafonds

Geen asbest
