# Asbestinventarisatetest

Lange Kroonstraat 119, 2530 Boechout

Attestnummer : **20250331-000329.000**

**Asbestveilig** (maar mogelijk niet asbestvrij)

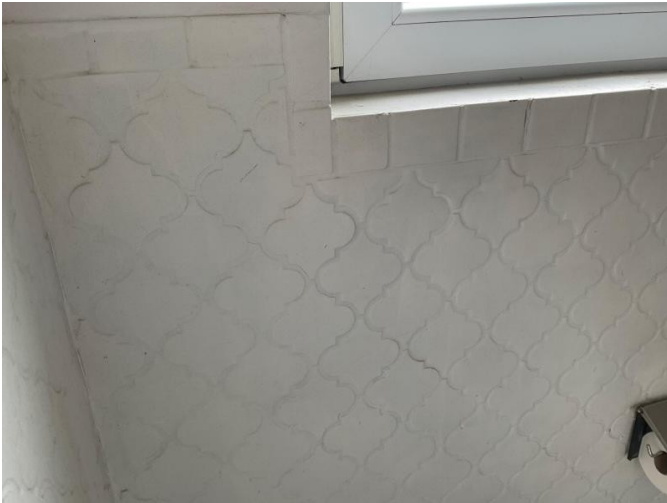
Binnenwanden en/of plafonds afgewerkt met een intacte laag tegels zonder zichtbare beschadigingen. Inspectie van de onderliggende lijmlaag of tegels zelf is niet mogelijk zonder uitbreiding naar een destructief onderzoek.

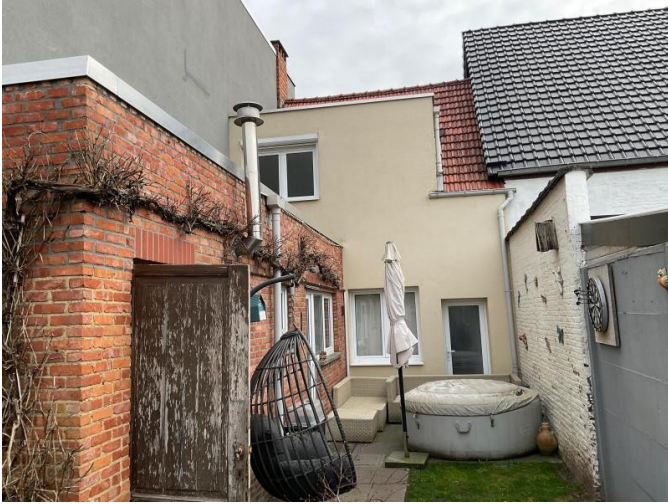
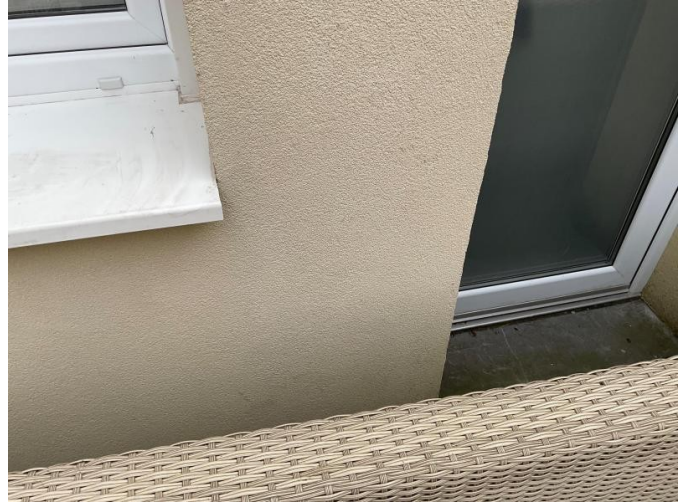
## Fiche 3: Crepi gevels

Geen asbest

| Opmerking | Crepi is geplaatst in 2019. |

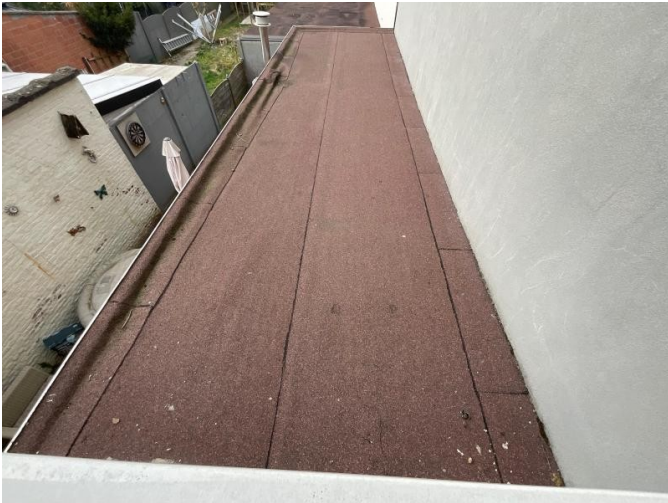
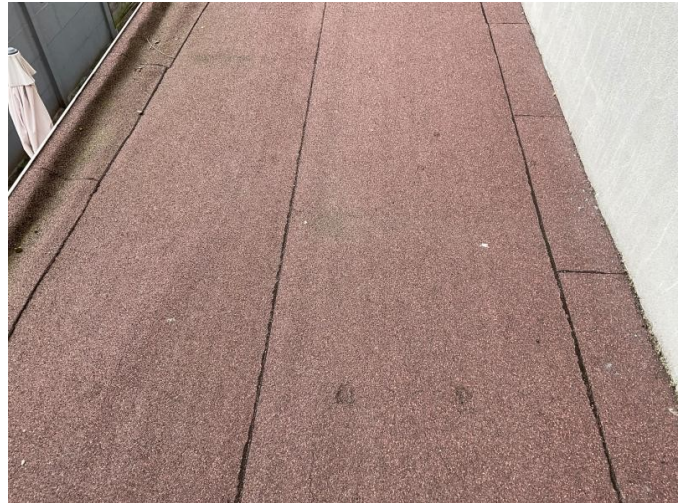
## Fiche 4: Roofing

Geen asbest

| Opmerking | Roofing is vernieuwd in 2019. |

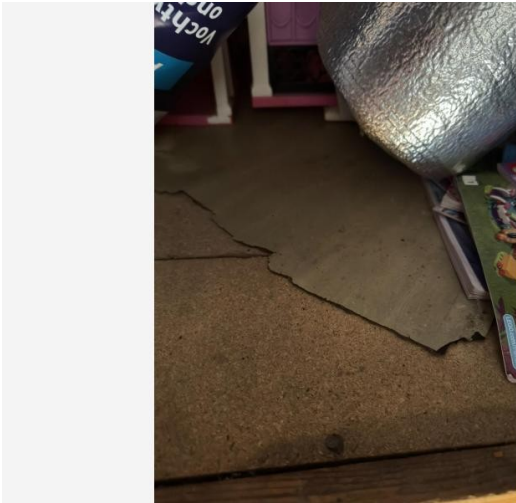
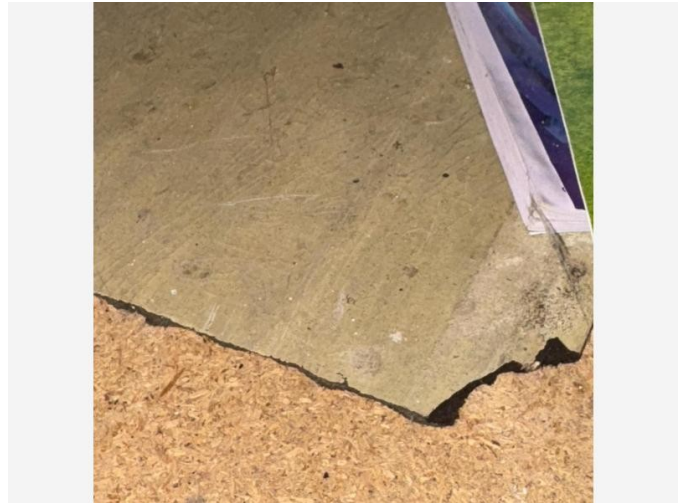
## Fiche 5: Vinyl zolder

Geen asbest

| # | Type | Referentie | Resultaat |
|---|---|---|---|
| 5.1 | Puntmonster | 1.00 | Geen asbest |

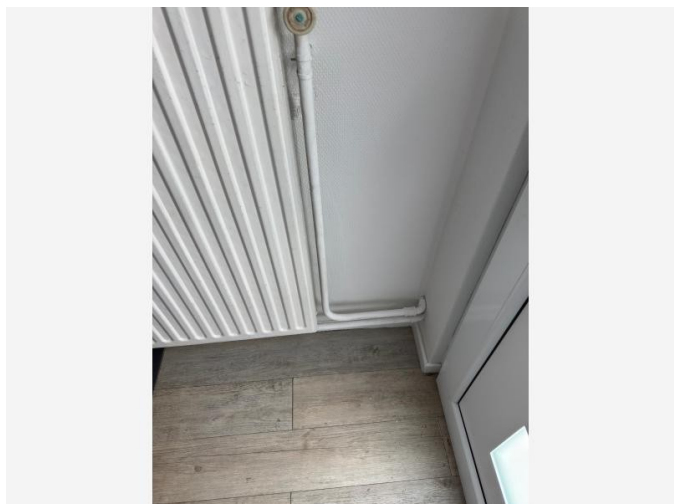
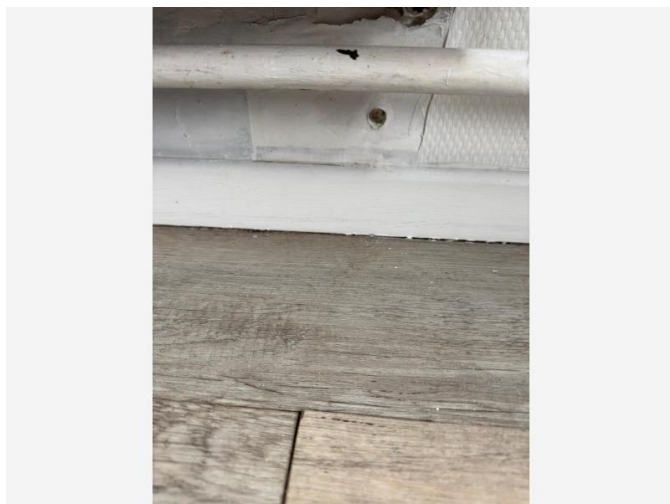
## Fiche 6: Pleisterwerk wanden

Geen asbest

| # | Type | Referentie | Resultaat |
|---|---|---|---|
| 6.1 | Mengmonster | 0.01 | Geen asbest |
