# Asbestinventarisatetest

Eernegemsestraat 85, 8211 Zedelgem

Attestnummer : 20250715-000153.000

Uitgegeven op : 15.07.2025

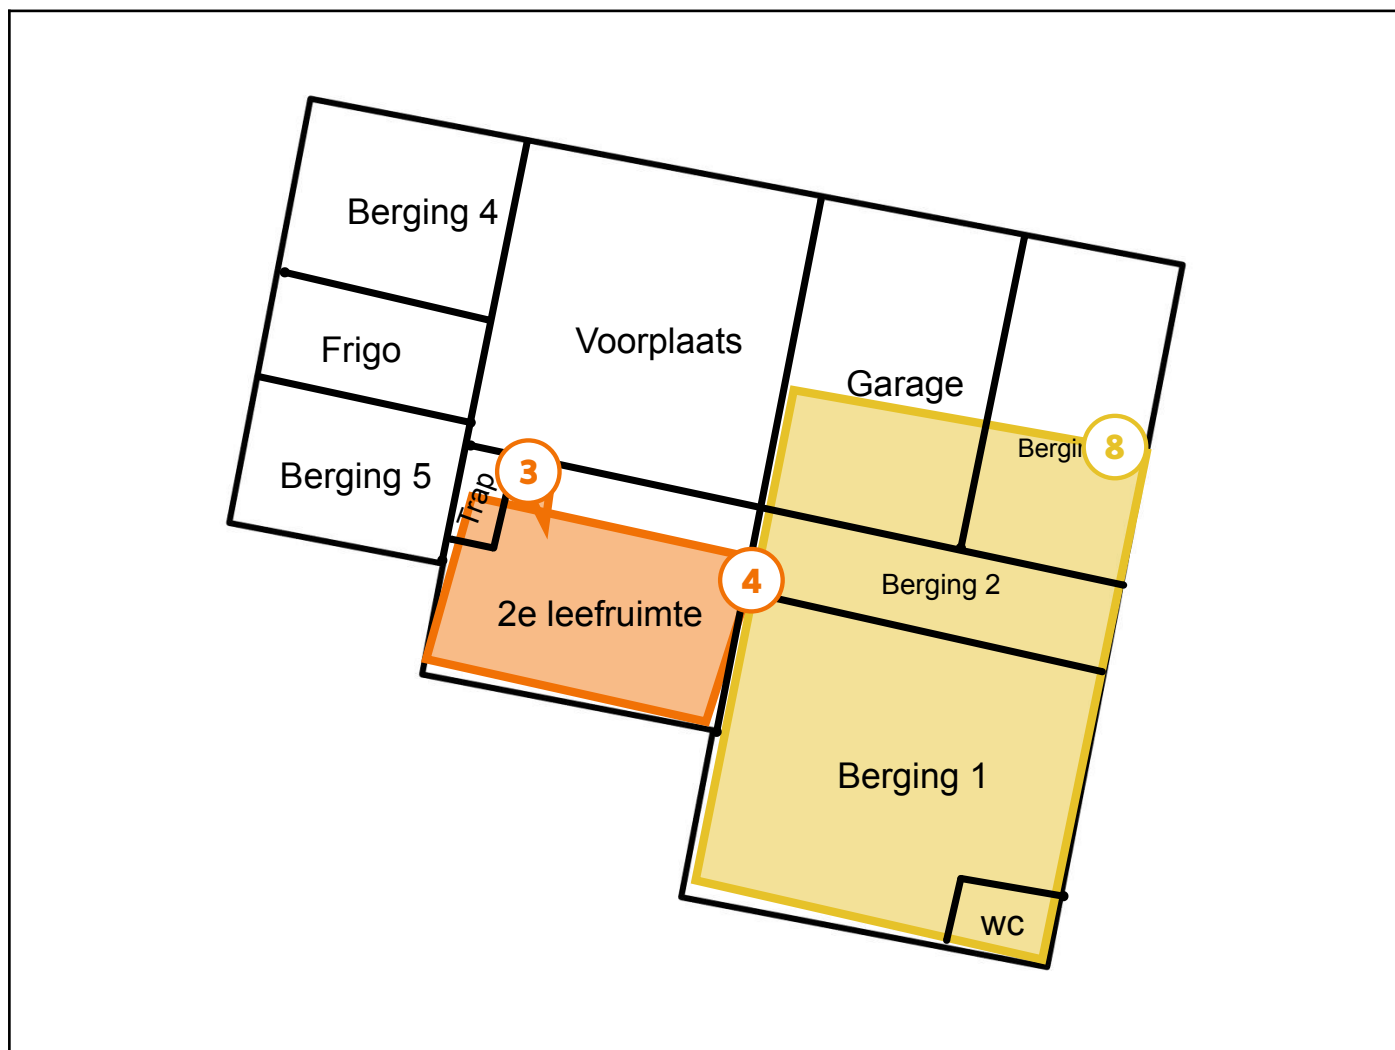
## Plan 2.6: 2e deel woning, dak

| Beschrijving | Type | Actie |
|---|---|---|
| 3. Rookafvoerbuys | Asbestmateriaal | Verwijderen |
| 4. Golfplaten | Asbestmateriaal | Verwijderen |
| 8. Roofing | Asbestmateriaal | Zorgvuldig beheren |

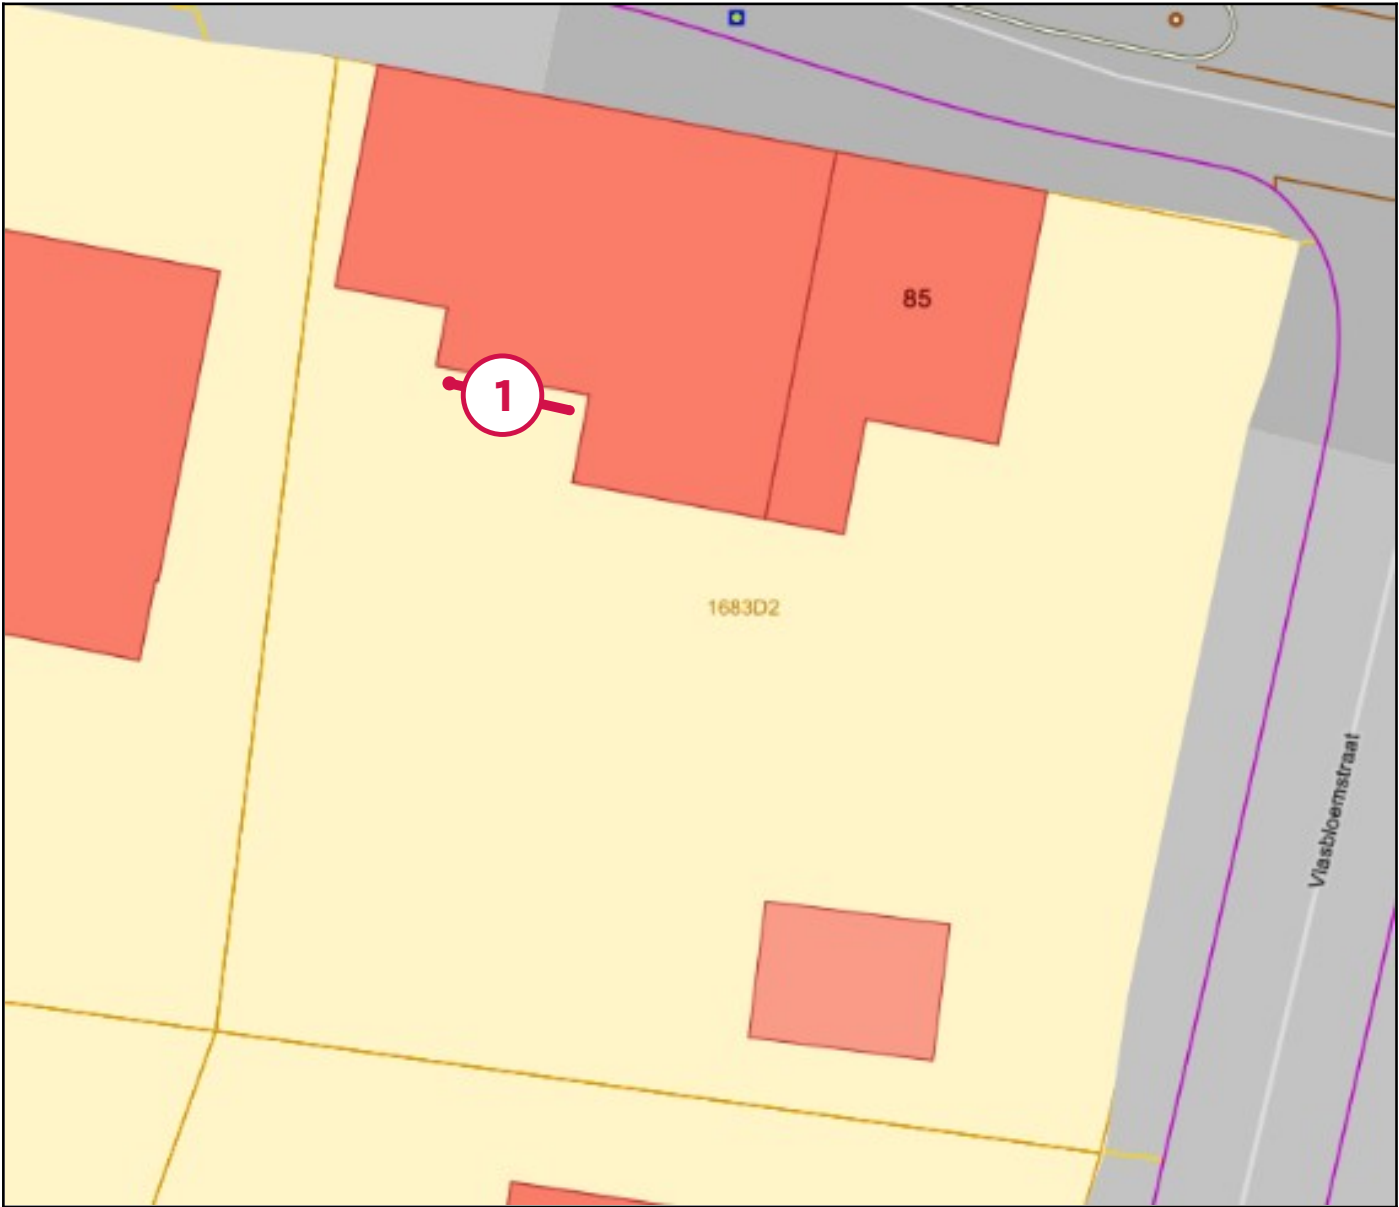
# Plan 4.1: Vaststellingen buiten de constructies

| Beschrijving | Type | Actie |
|---|---|---|
| 1. Slib-sediment | Asbestmateriaal | Dringend verwijderen |

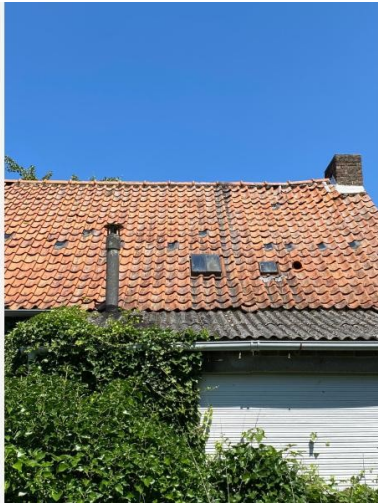
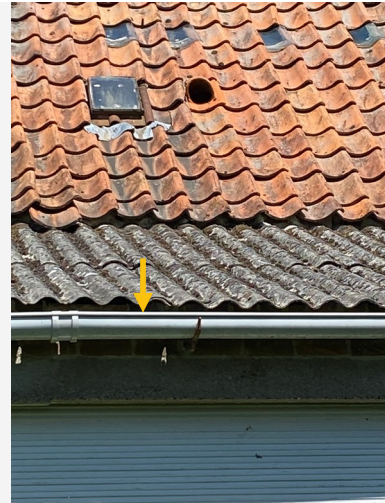
- Eenvoudige handelingen: mag via doe-het-zelf of door werknemer(s) met opleidingsattest eenvoudige handelingen  
Het slib kan voorzichtig uitgescheept worden worden, extra te bevochtigen om stof te voorkomen + dragen van de nodige beschermingsmiddelen (mondmasker ffp3, handschoenen, tyvec). Verpakken in plastic folie en afvoeren naar het containerpark. De dakgoot grondig reinigen met water of indien beschadigd ook verwijderen.

| Beschrijving | Slib-sediment |
| Bron van de resten | Mos van golfplaten dak |
| Gebondenheid resten | Niet hecht |

- Verwijder het asbestafval.
- Voer bijkomende staalname(s) uit.

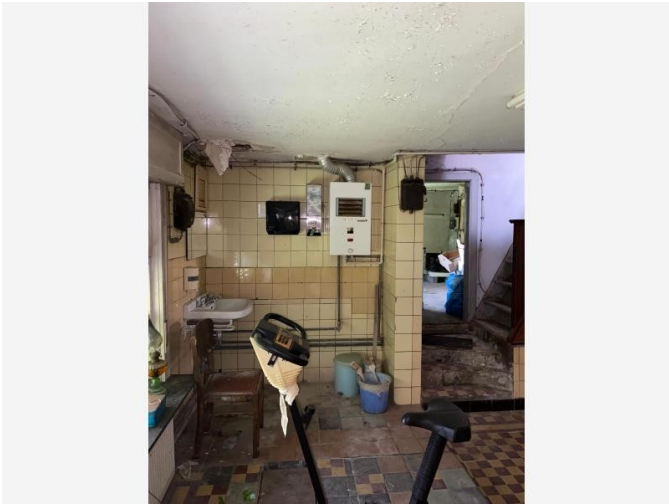
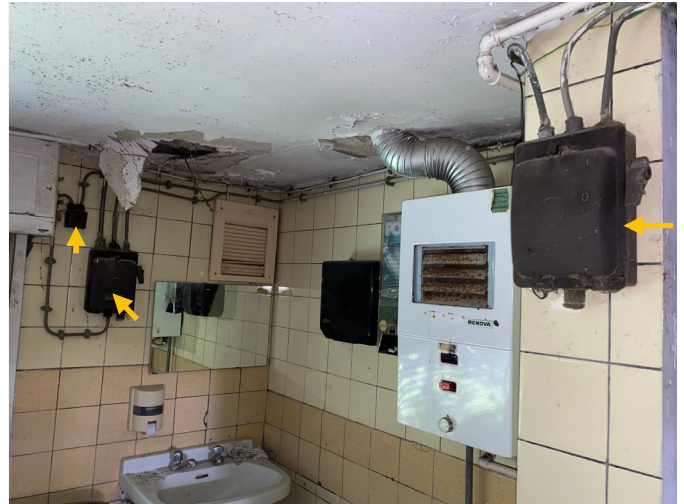
| Eindbeoordeling materiaalrisico | Verhoogd materiaalrisico en/of verhoogde kans op vezelvrijgave |

| Asbestsoort (vezeltype) | Crocidoliet aanwezig |
| Toestand van het materiaal | Licht beschadigd, licht verweerd. Intact calciumsilicaatmateriaal of categorie III 'gebondenheid' |

| Beschrijving | Bakeliet |

- Zorg voor een veilig beheer. Vermijd het beschadigen van het asbestmateriaal. Controleer de toestand jaarlijks op wijzigingen.
- Voer bijkomende staalname(s) uit.

- Eenvoudige handelingen: mag via doe-het-zelf of door werknemer(s) met opleidingsattest eenvoudige handelingen  
Je mag deze zelf verwijderen als je er zeker van bent dat je deze niet zult breken/scheuren.

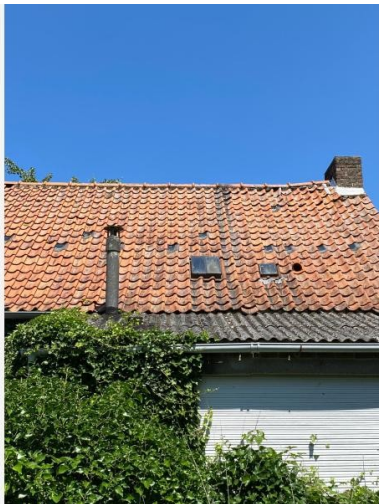
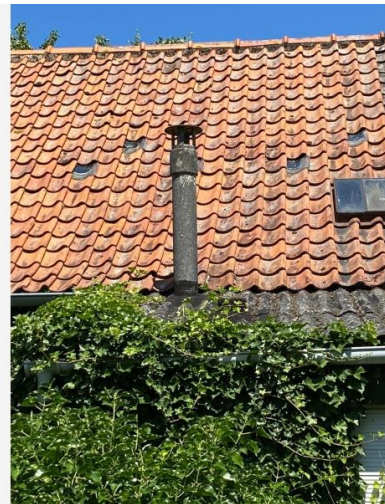
Dit type buis bevat meestal asbest.

Vermoedelijk loopt de buis door in een kanaal in de gemetste schouw, dit vereist specifieke bijkomende maatregelen en voldoende expertise om deze buis correct te verwijderen zonder de buis stuk te maken. Bij het verwijderen kan stof voorkomen.

| Eindbeoordeling materiaalrisico | Verhoogd materiaalrisico en/of verhoogde kans op vezelvrijgave |

| Toestand van het materiaal | Matig beschadigd, matig verweerd |

| Beschrijving | Rookafvoerbuys |

- Zorg voor een veilig beheer. Vermijd het beschadigen van het asbestmateriaal. Controleer de toestand jaarlijks op wijzigingen.
- Voer bijkomende staalname(s) uit.

- Eenvoudige handelingen: enkel door erkend asbestverwijderaar  
Er werd geen staal genomen van het materiaal, dit met kans op breuk - schade.

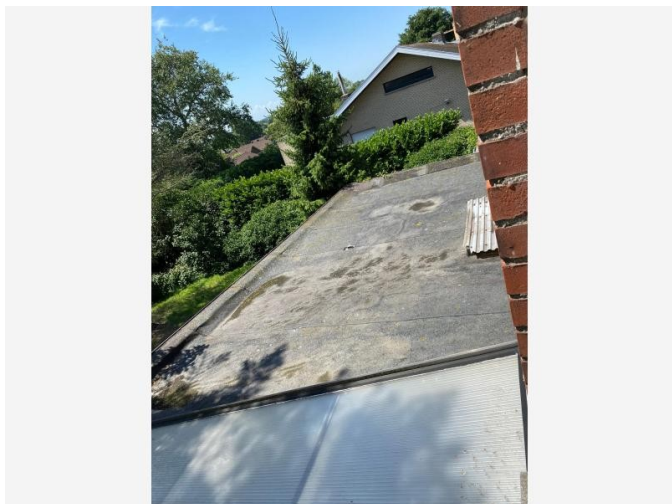
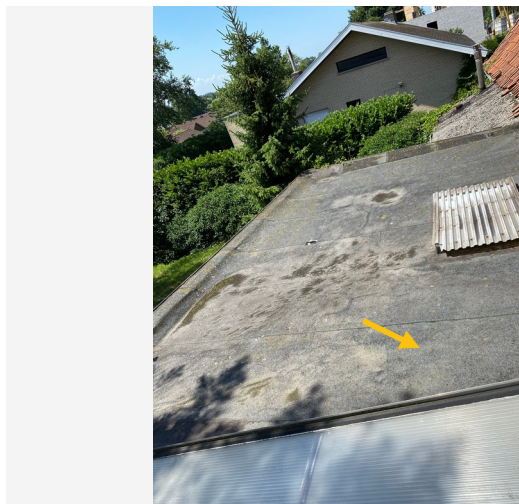
| Identificatiemethode | Vaststelling zonder monstername<br><br>Motivatie: Groot risico op structurele gevolgschade (lekschade, werking installatie,...) |
| Opmerking | Deze oppervlakte, volumes en gewichten zijn niet gemeten, maar geschat op basis van een benadering van de aanwezige roofing (de opgegeven hoeveelheden mogen niet gebruikt worden als maatstaf voor heffingen). Om gevolgschade en lekkages te voorkomen en niet destructief te werk te gaan, is alleen de toplaag bemonsterd. We kunnen geen uitspraak doen over de onderliggende lagen. Bij renovatie of sloop dient er een destructief onderzoek uitgevoerd te worden van de roofing. |

- Eenvoudige handelingen: mag via doe-het-zelf of door werknemer(s) met opleidingsattest eenvoudige handelingen  
Je mag deze zelf verwijderen als je er zeker van bent dat je deze niet zult breken/scheuren.
