Asbestinventarisatetest

Gentstraat 196, 8760 Meulebeke

Attestnummer : 20230921-000123.000

Uitgegeven op : 21.09.2023

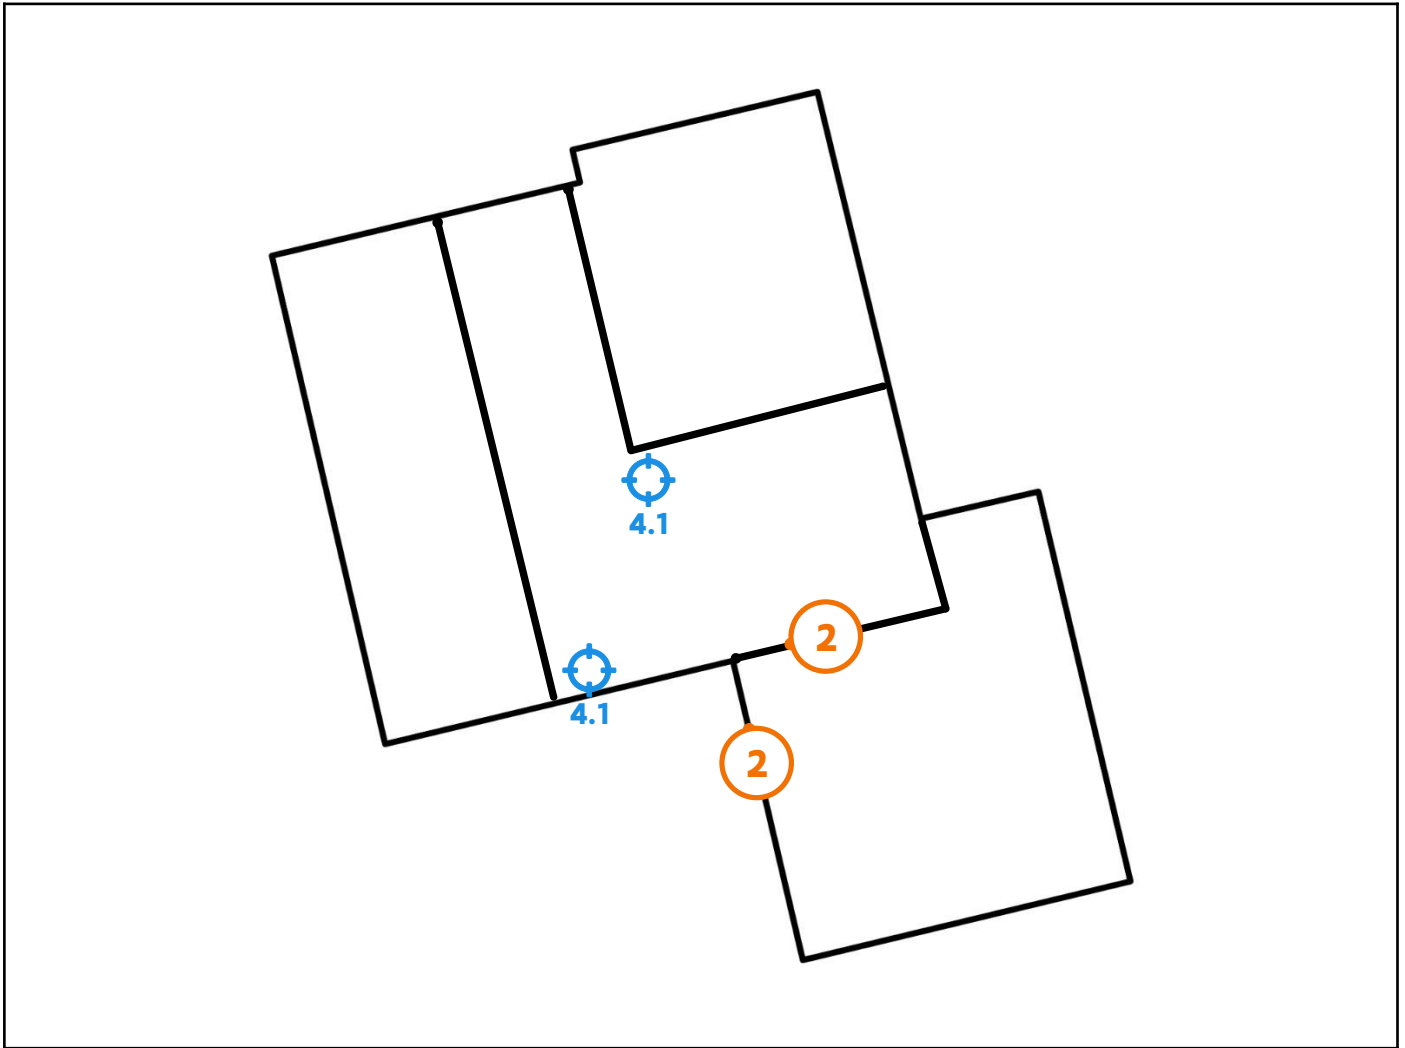
Plan 1.1: Hoofdgebouw plan gelijkvloers

Beschrijving	Type	Actie
2. 003 plaatmateriaal	Asbestmateriaal	Verwijderen
4. 001 pleisterwerk	Geen asbest	-
4.1 Code: 001 pleisterwerk wanden	Mengmonster	-

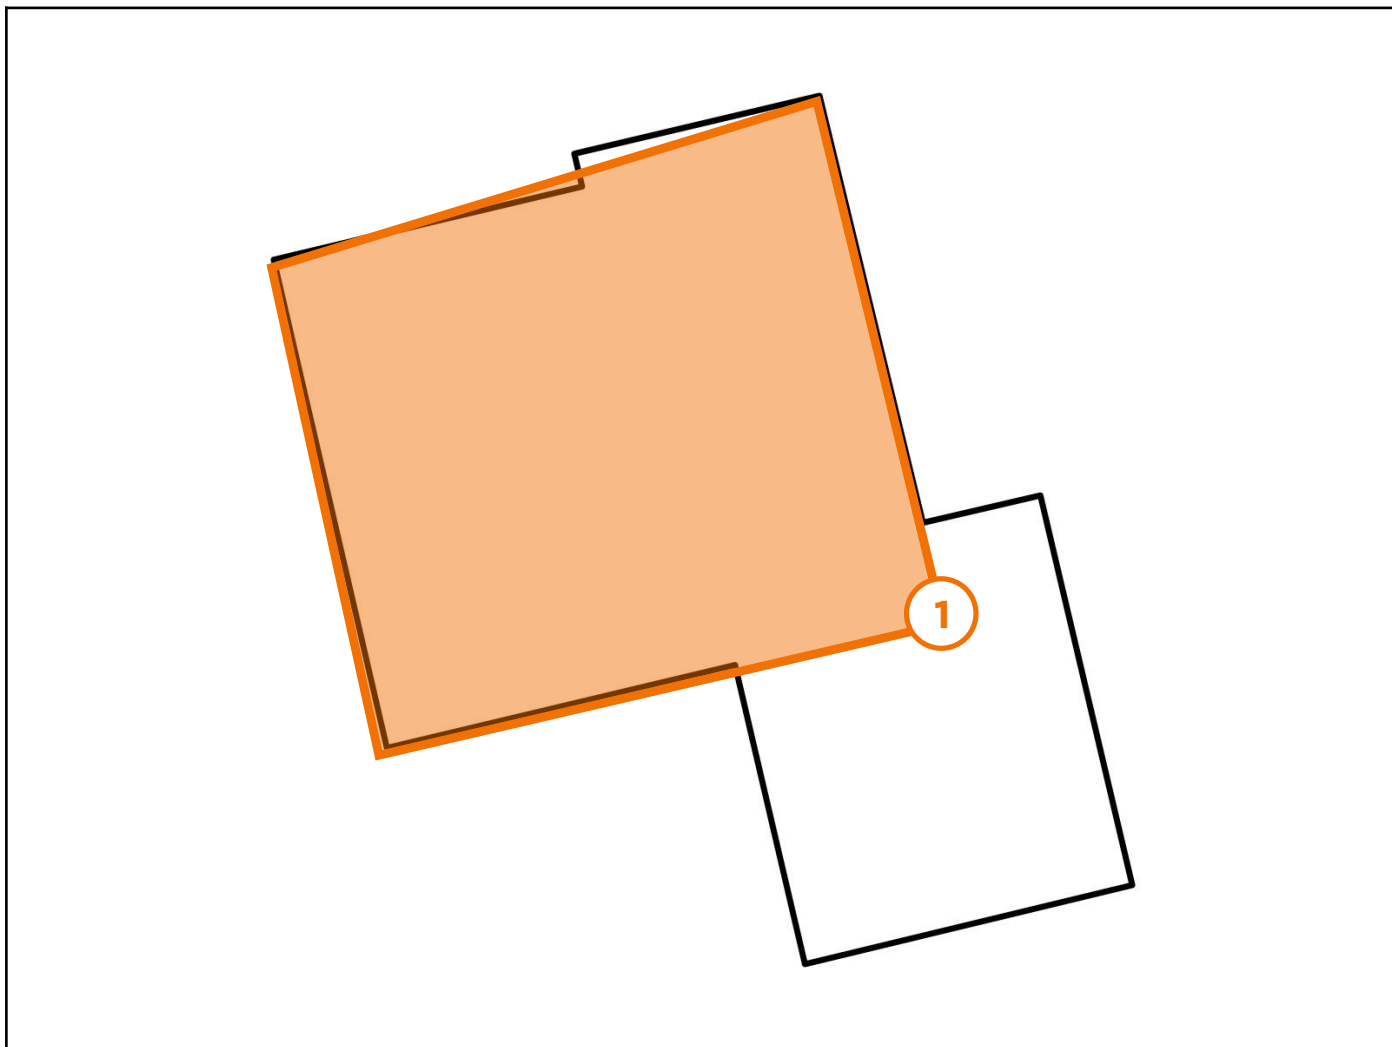
Plan 1.2: Hoofdgebouw plan 1e verdieping

Beschrijving	Type	Actie
1. 002 leien	Asbestmateriaal	Verwijderen

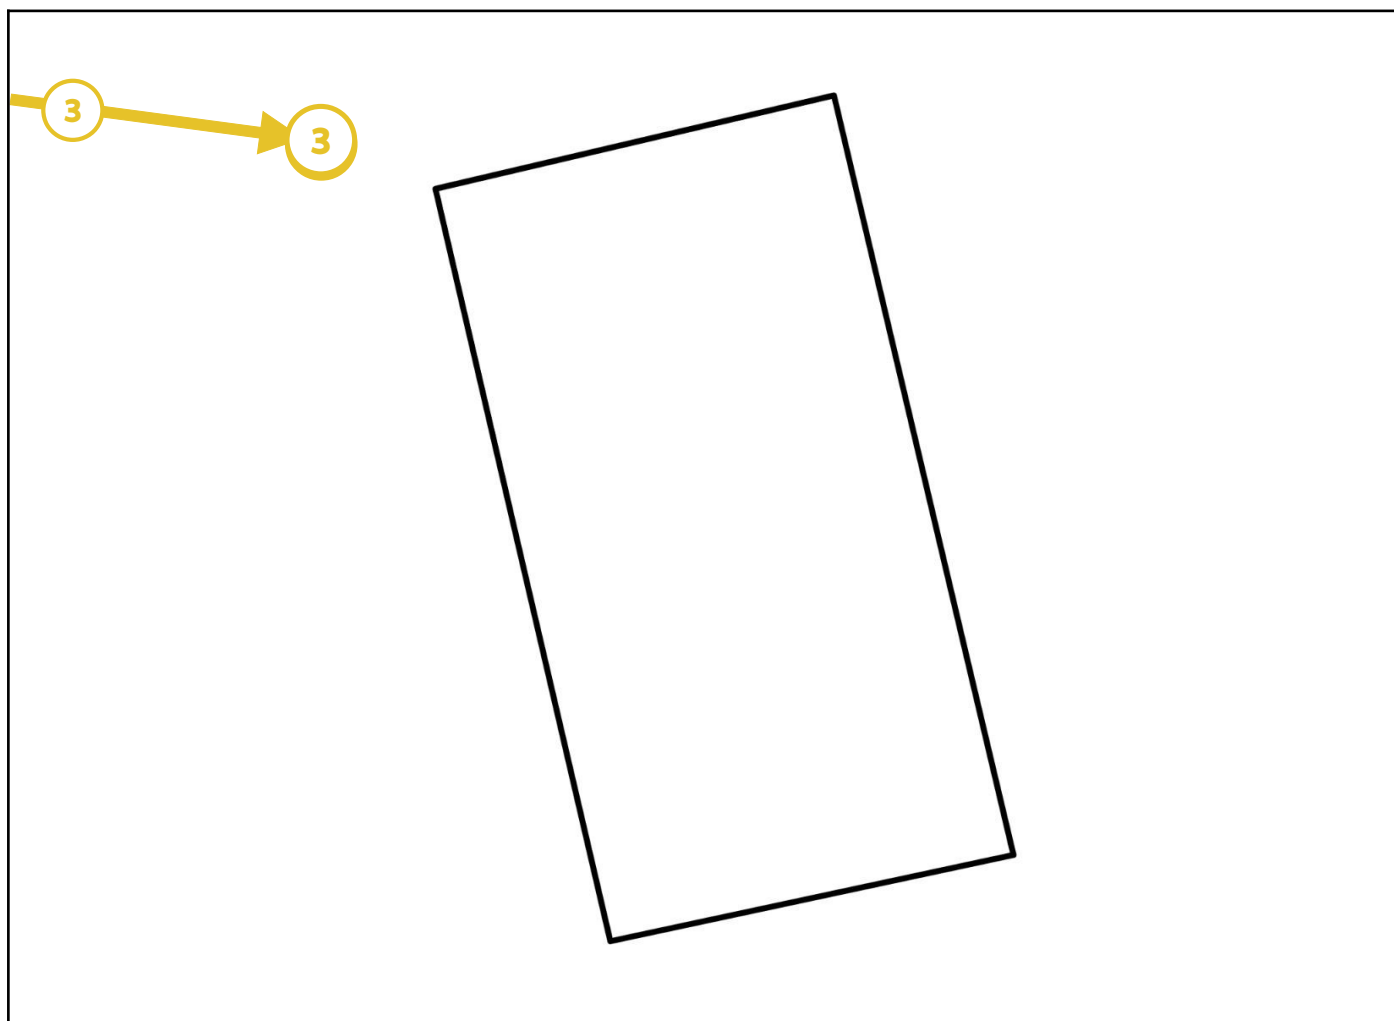
Plan 2.1: Bijgebouw plan

Beschrijving	Type	Actie
3. 004 cementbuis	Asbestmateriaal	Zorgvuldig beheren

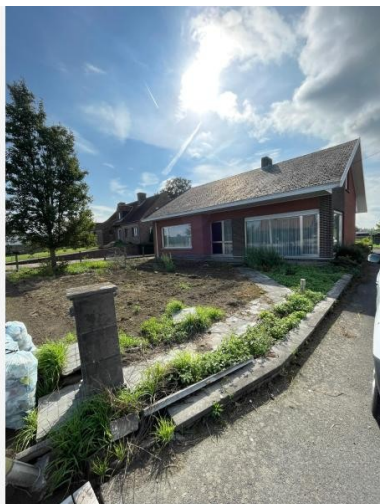
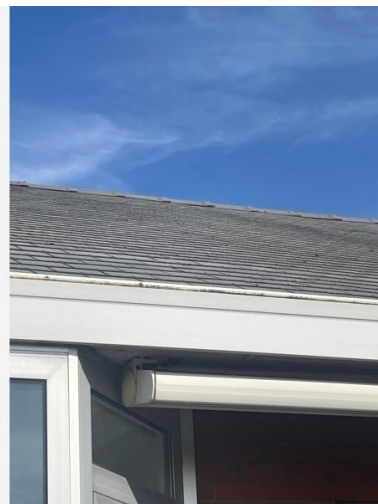
Het asbestmateriaal valt onder de mijlpaal van 2034.

Eindbeoordeling materiaalrisico	Laag materiaalrisico en/of verlaagde kans op vezelvrijgave
---------------------------------	--

Gebondenheid	Categorie 1: hechtgebonden in oorsprong
Asbestsoort (vezeltype)	Crocidoliet aanwezig
Asbestconcentratie	Laag (< 50%)
Afschermingsgraad van het gehele materiaal	Geheel of deels vrij aan de buitenlucht
Toestand van het materiaal	Licht beschadigd, licht verweerd. Intact materiaal type Pical – asbestboard of categorie III 'gebondenheid'

Beschrijving	002 leien
Omgeving	Buiten
Primaire drager	Schuin dak
Asbestmateriaal	Dak- en gevelbekleding - Lei, shingle
Bindmiddel van asbestmateriaal	Cement
Gebondenheid op basis van bindmiddel	Hecht
Hoeveelheid (oppervlakte - aantal)	• 150,00 m ² - 1 stuk
Totale oppervlakte	150,00 m ²
Eenvoudig bereikbaar	Ja
Bevestigingswijze	• Genageld, geniet
Identificatiemethode	Vaststelling zonder monsternamen

Verwijderen

- Zorg voor een veilig beheer. Vermijd het beschadigen van het asbestmateriaal. Controleer de toestand jaarlijks op wijzigingen.
- Verwijder dit asbestmateriaal zo snel mogelijk. Volg de toestand goed op.

- Eenvoudige handelingen: mag via doe-het-zelf of door werknemer(s) met opleidingsattest eenvoudige handelingen
De leien dienen op zijn geheel verwijderd te worden.

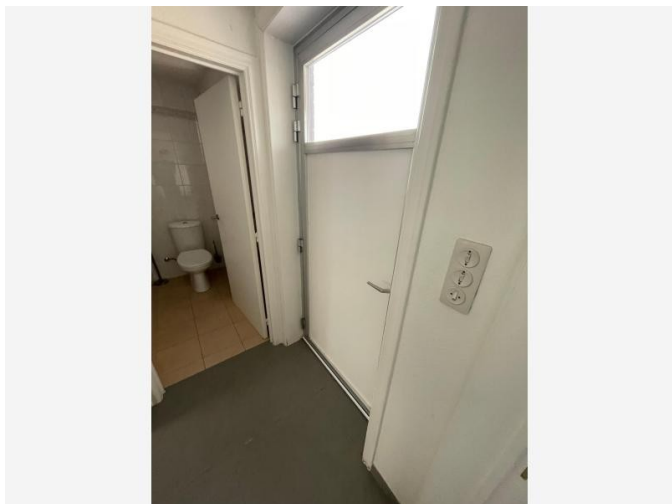
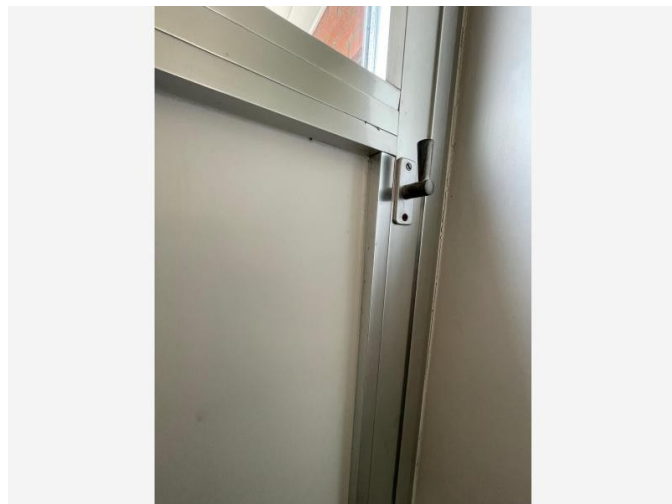
Het asbestmateriaal valt onder de mijlpaal van 2040.

Eindbeoordeling materiaalrisico	Verhoogd materiaalrisico en/of verhoogde kans op vezelvrijgave
---------------------------------	--

Gebondenheid	Categorie 1: hechtgebonden in oorsprong
Asbestsoort (vezeltype)	Crocidoliet aanwezig
Asbestconcentratie	Laag (< 50%)
Afschermingsgraad van het gehele materiaal	Geheel of deels (ook) vrij aan de binnenlucht
Toestand van het materiaal	Licht beschadigd, licht verweerd. Intact materiaal type Pical – asbestboard of categorie III 'gebondenheid'

Beschrijving	003 plaatmateriaal
Omgeving	Grenst aan binnen- en buitenlucht
Primaire drager	Wandopening verticaal (raam, deur, ...)
Asbestmateriaal	Plaat, paneel, tablet - Geëmailleerd, type Glasal
Bindmiddel van asbestmateriaal	Cement
Gebondenheid op basis van bindmiddel	Hecht
Hoeveelheid (oppervlakte - dikte - aantal)	• 2,00 m ² - 0,40 cm - 2 stuks
Totaal volume	0,016 m ³
Eenvoudig bereikbaar	Ja
Bevestigingswijze	• Geklemd
Identificatiemethode	Vaststelling zonder monsternamen

[Verwijderen](#)

- Zorg voor een veilig beheer. Vermijd het beschadigen van het asbestmateriaal. Controleer de toestand jaarlijks op wijzigingen.

- Eenvoudige handelingen: mag via doe-het-zelf of door werknemer(s) met opleidingsattest eenvoudige handelingen
De platen dienen op zijn geheel verwijderd te worden.

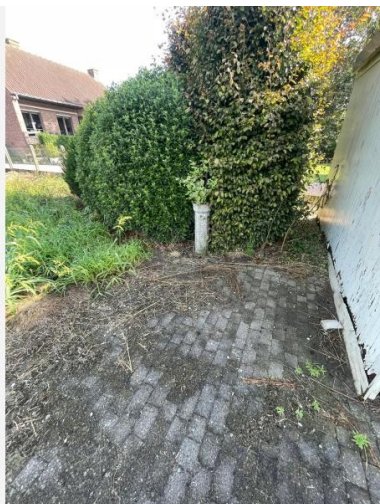
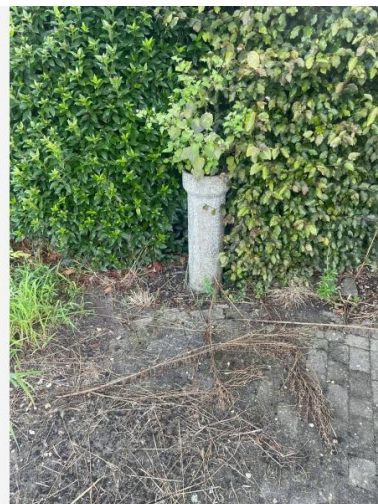
Het asbestmateriaal valt onder de mijlpaal van 2040.

Eindbeoordeling materiaalrisico	Laag materiaalrisico en/of verlaagde kans op vezelvrijgave
---------------------------------	--

Gebondenheid	Categorie 1: hechtgebonden in oorsprong
Asbestsoort (vezeltype)	Crocidoliet aanwezig
Asbestconcentratie	Laag (< 50%)
Afschermingsgraad van het gehele materiaal	Geheel of deels vrij aan de buitenlucht
Toestand van het materiaal	Licht beschadigd, licht verweerd. Intact materiaal type Pical – asbestboard of categorie III 'gebondenheid'

Beschrijving	004 cementbuis
Omgeving	Buiten
Primaire drager	Grondkering, beschoeiing, ...
Asbestmateriaal	Buis, koker, leiding, pijp, doorvoer
Bindmiddel van asbestmateriaal	Cement
Gebondenheid op basis van bindmiddel	Hecht
Hoeveelheid (lengte - omtrek - dikte - aantal)	<ul style="list-style-type: none">• 1,00 m - 25,00 cm - 1,00 cm - 1 stuk
Totaal volume	0,003 m ³
Eenvoudig bereikbaar	Ja
Bevestigingswijze	<ul style="list-style-type: none">• Geklemd

Zorgvuldig beheren

- Zorg voor een veilig beheer. Vermijd het beschadigen van het asbestmateriaal. Controleer de toestand jaarlijks op wijzigingen.

- Eenvoudige handelingen: mag via doe-het-zelf of door werknemer(s) met opleidingsattest eenvoudige handelingen
De buis dient op zijn geheel verwijderd te worden.

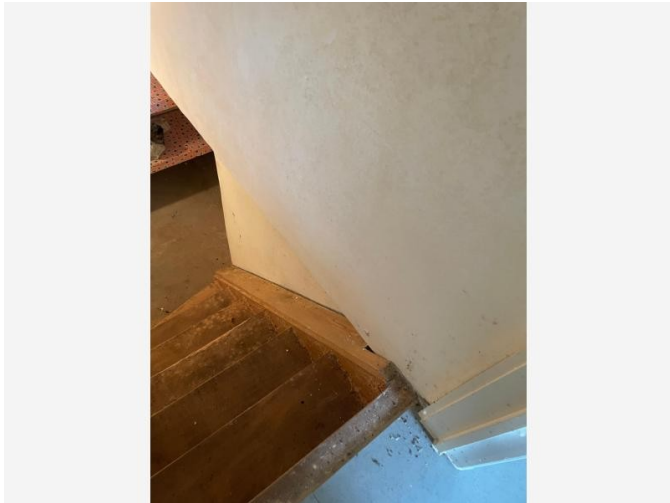
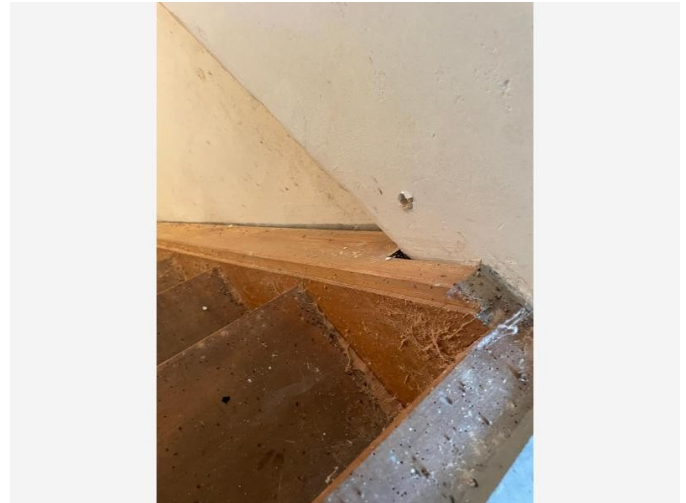
Geen asbest

#	Type	Referentie	Resultaat
4.1	Mengmonster	001 pleisterwerk wanden	Geen asbest

Beschrijving	001 pleisterwerk
Omgeving	Binnen
Primaire drager	Binnenwand
Bindmiddel van materiaal	Gips - kalk
