# Asbestinventarisatetest

Nieuwstraat 2/5, 9150 Kruibeke

Attestnummer : **20240620-000081.000**

Uitgegeven op : **20.06.2024**

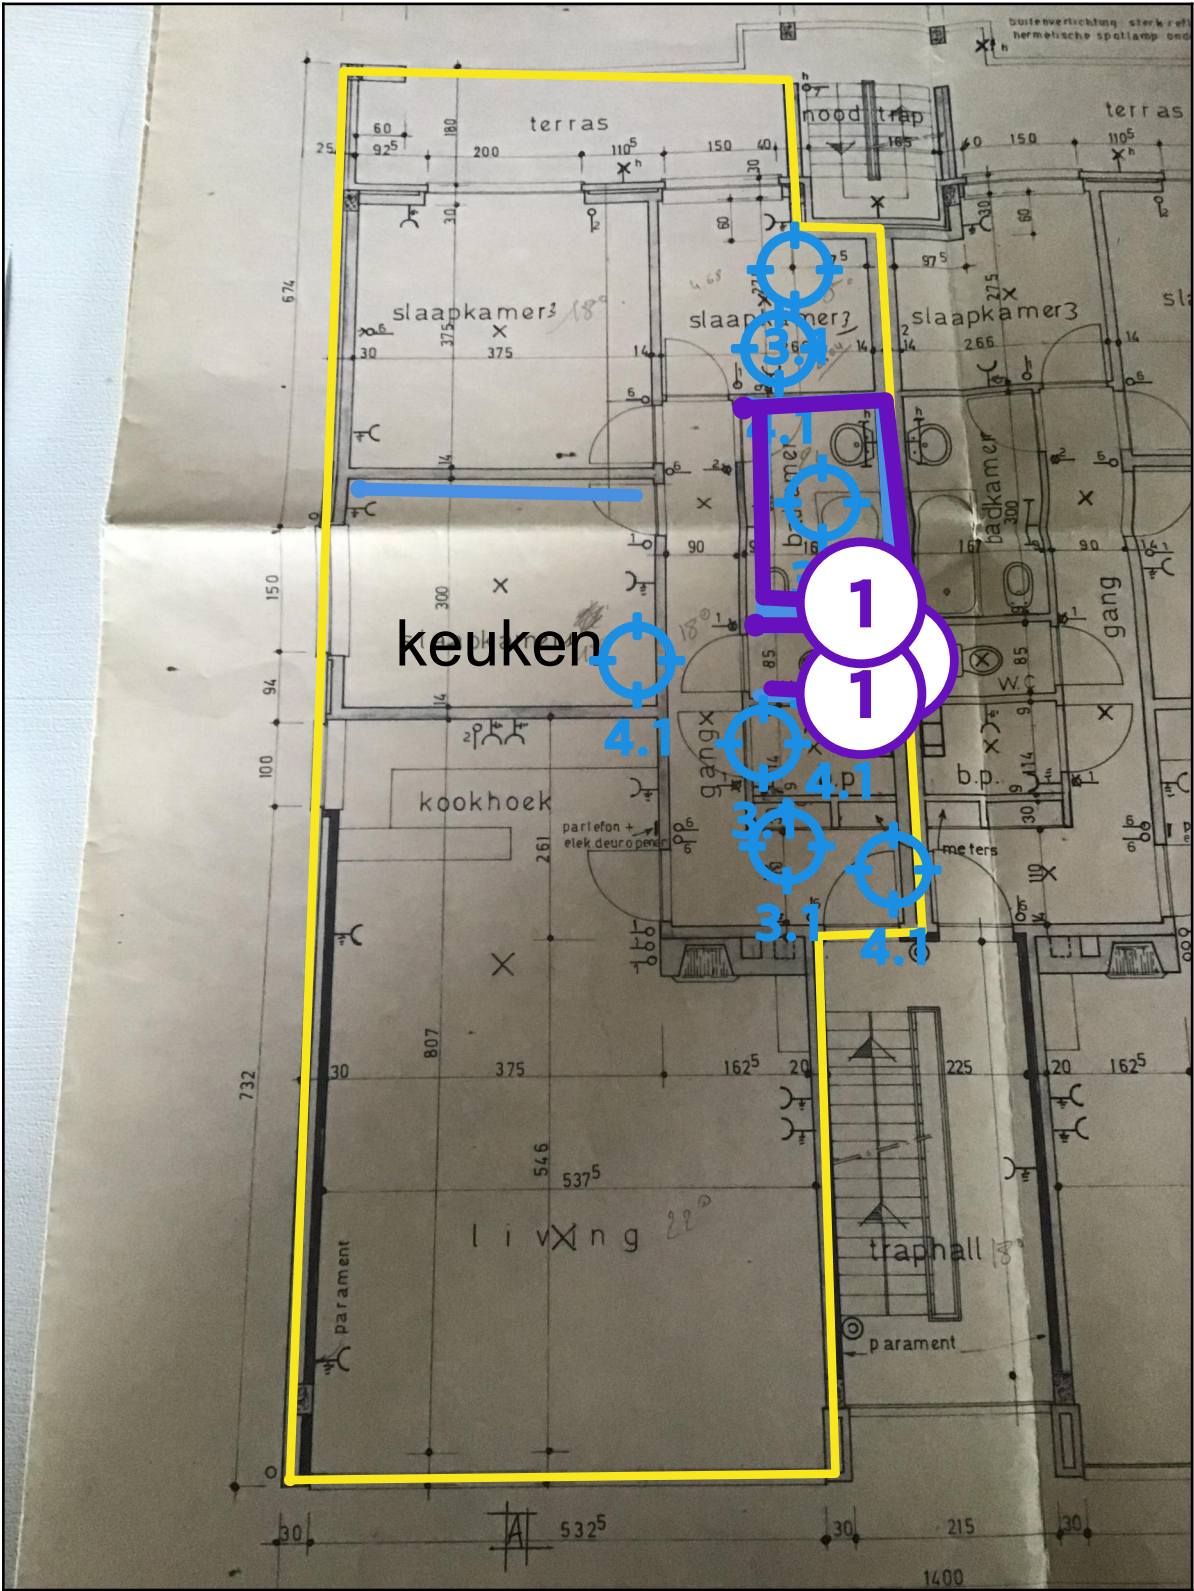
# Plan 1.2: Appartement - bus 5

| 1. Toilet/badkamer - tegels | Advies | - |
| 2. Toilet/ badkamer - verluchtungskanaal | Advies | - |
| 3. Pleisterwerk plafonds | Geen asbest | - |
| 4. Pleisterwerk muren | Geen asbest | - |

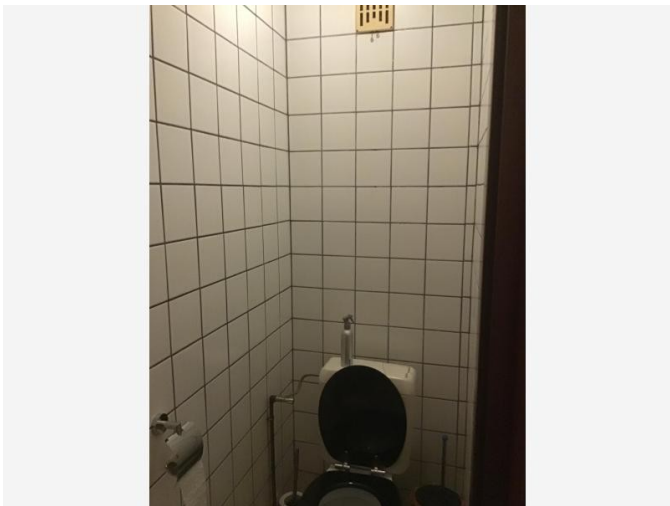
| Fiche 1: Toilet/badkamer - tegels..... | 15 |

De muurtegels waren in goede staat en er was geen beschadiging vast te stellen.

In de periode dat deze woning werd gebouwd, werd frequent asbestverdachte tegellijm gebruikt.

Indien bij werken de tegels zouden verwijderd worden, dient er met de nodige zorg te worden mee omgesprongen en

dient u ons alsnog te contacteren voor een staalname.

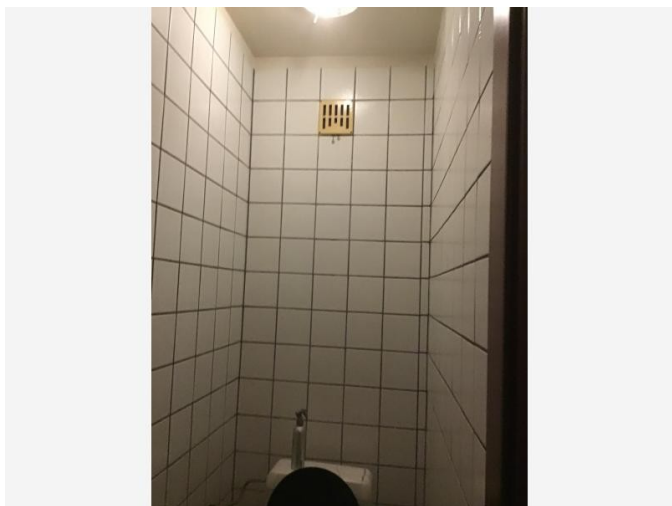
| Fiche 2: Toilet/ badkamer - verluchtungskanaal..... | 16 |

Het verluchtungskanaal in de toilet/badkamer behoort tot de gemeenschappelijke delen. De gemeenschappelijke delen maken geen onderdeel uit van dit attest. In de periode dat deze appartementen werden gebouwd, werd mogelijk asbesthoudend materiaal gebruikt.

Indien bij werken het verluchtungskanaal zou verwijderd worden, dient er met de nodige zorg te worden omgesprongen en bemonsterd te worden.

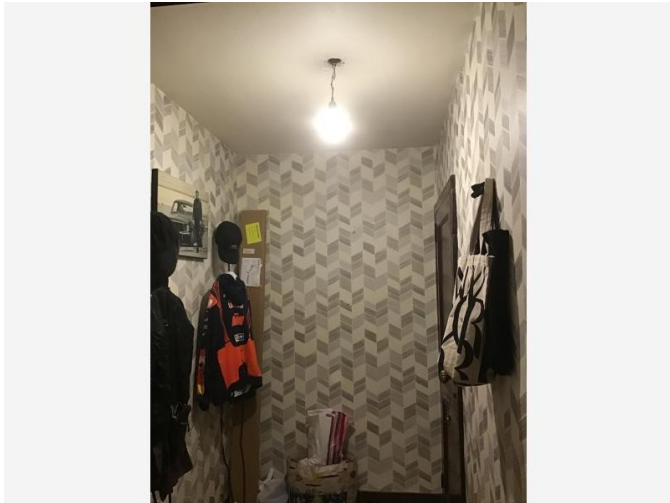
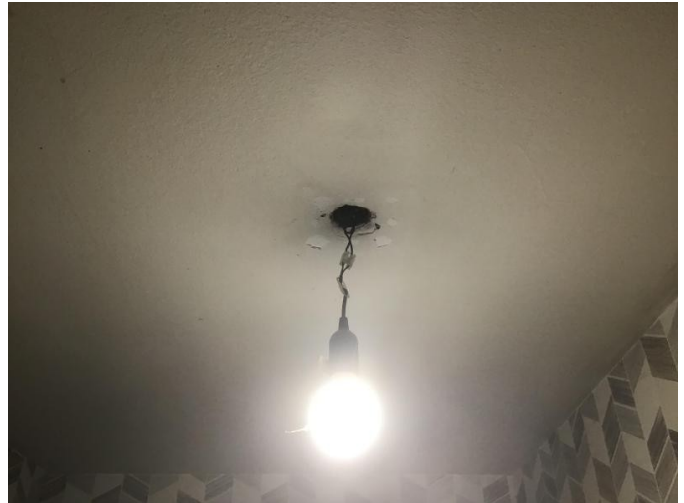
## Fiche 3: Pleisterwerk plafonds

Geen asbest

| # | Type | Referentie | Resultaat |
|---|---|---|---|
| 3.1 | Mengmonster | MM02 | Geen asbest |

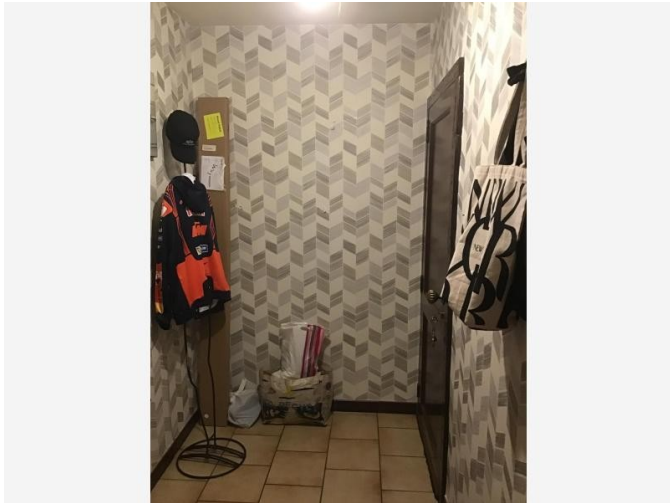
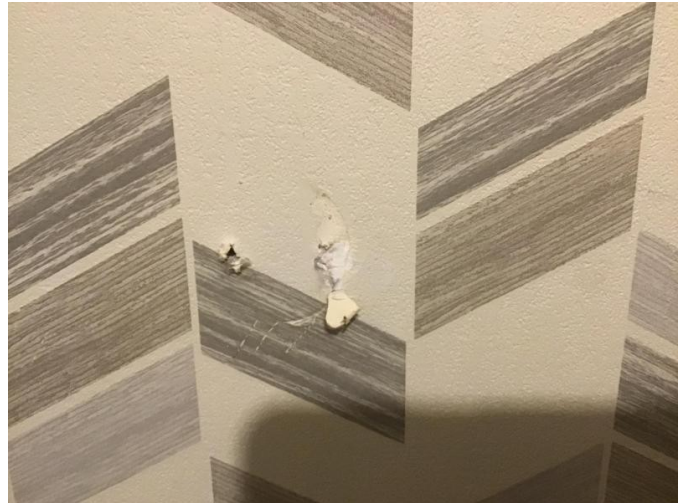
## Fiche 4: Pleisterwerk muren

Geen asbest

| # | Type | Referentie | Resultaat |
|---|---|---|---|
| 4.1 | Mengmonster | MM01 | Geen asbest |
