Asbestinventarisatetest

Koning Boudewijnlaan 3, 3600 Genk

Attestnummer : 20241019-000192.000

Uitgegeven op : 19.10.2024

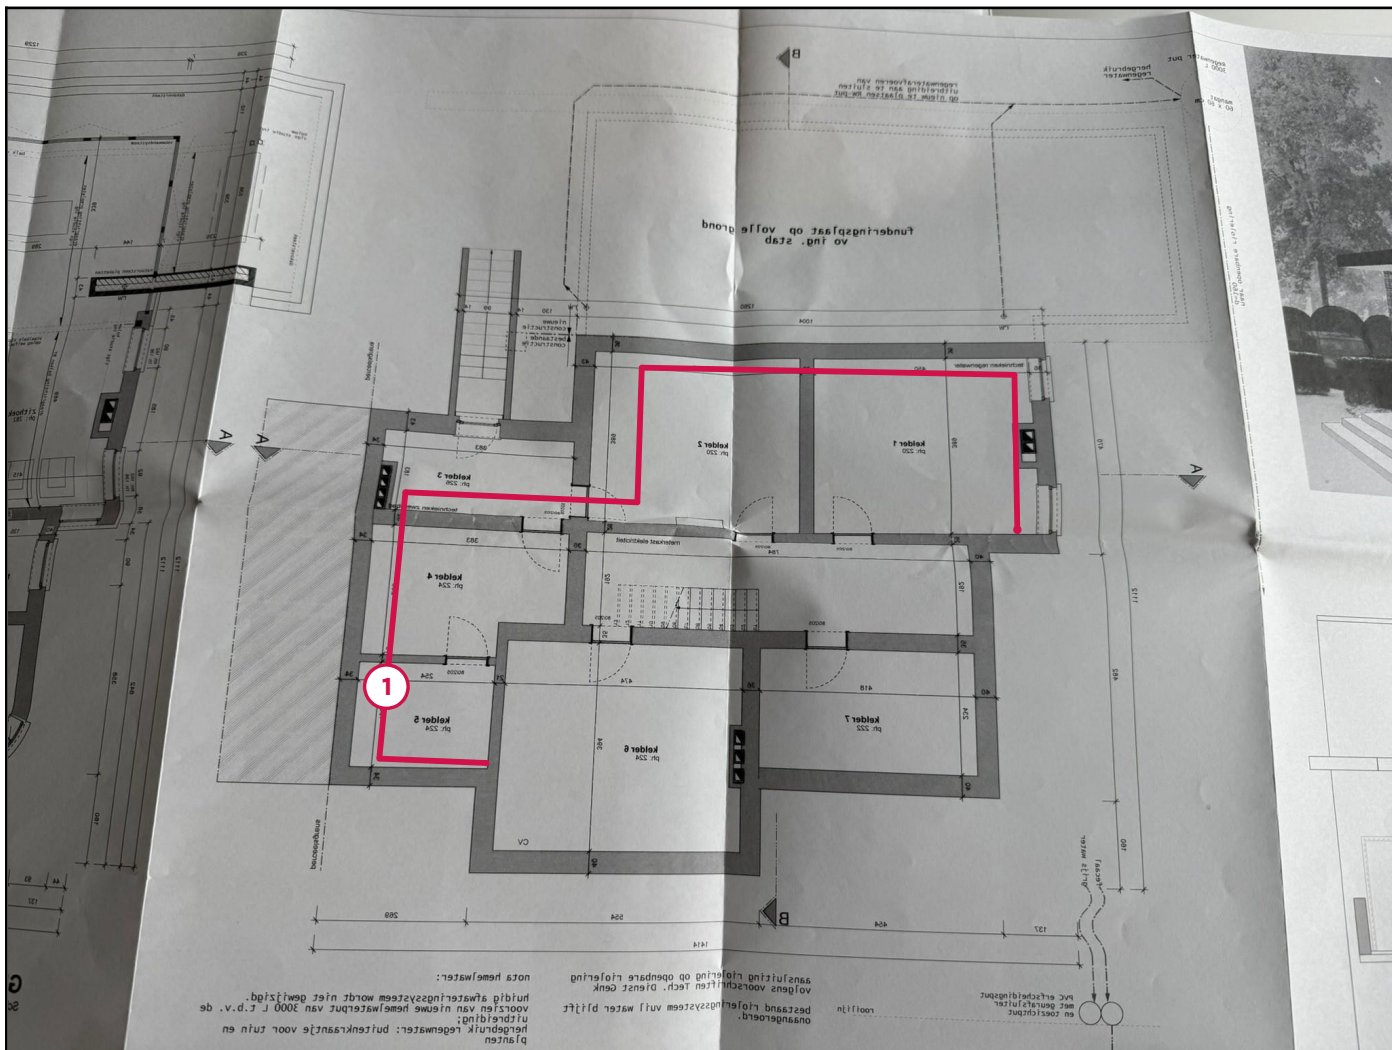
Plan 1.1: Kelder

Beschrijving	Type	Actie
1. Leidingisolatie	Asbestmateriaal	Dringend verwijderen

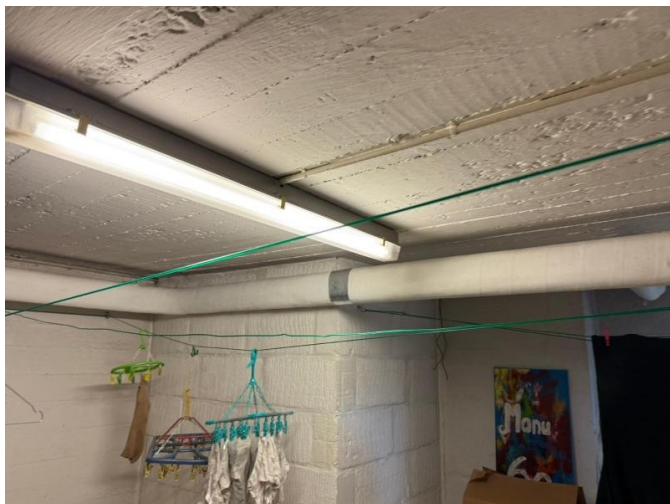
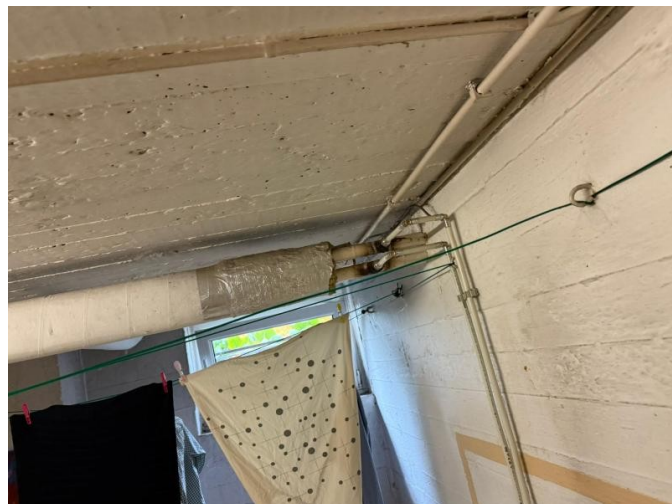
Eindbeoordeling materiaalrisico	Hoog materiaalrisico en/of hoge kans op vezelvrijgave
---------------------------------	---

Gebondenheid	Categorie 2: niet-hechtgebonden met matrix
Asbestsoort (vezeltype)	Crocidoliet aanwezig
Asbestconcentratie	Hoog ($\geq 50\%$)
Afschermingsgraad van het gehele materiaal	Geheel of deels (ook) vrij aan de binnenlucht
Toestand van het materiaal	Licht beschadigd, licht verweerd. Intact calciumsilicaatmateriaal of categorie III 'gebondenheid'

Beschrijving	Leidingisolatie
Omgeving	Binnen
Primaire drager	Ruimteverwarming
Asbestmateriaal	In-situ afwerkingslagen - Thermische isolatie
Bindmiddel van asbestmateriaal	Gips - kalk
Gebondenheid op basis van bindmiddel	Niet-hechtgebonden
Hoeveelheid (lengte - omtrek - dikte - aantal)	<ul style="list-style-type: none">• 46,00 m - 15,00 cm - 3,50 cm - 1 stuk
Totaal volume	0,242 m ³
Eenvoudig bereikbaar	Ja
Bevestigingswijze	<ul style="list-style-type: none">• Verlijmd, ingegoten, versmeerd
Identificatiemethode	Vaststelling zonder monstername Motivatie: Op vraag van de eigenaar-opdrachtgever werd geen monstername uitgevoerd
Destructieve handeling voor identificatie	Nee
Opmerking	Eigenaar heeft hiet ooit al een staal van laten nemen, het is asbesthoudend. Het bewijsdocument vond de eigenaar niet terug.

Dringend verwijderen

- Verwijder dit asbestmateriaal zo snel mogelijk. Volg de toestand goed op.

- Hermetische zone (erkend asbestverwijderaar)
Deze asbettoepassing moet verwijderd worden door een erkend asbestverwijderaar.

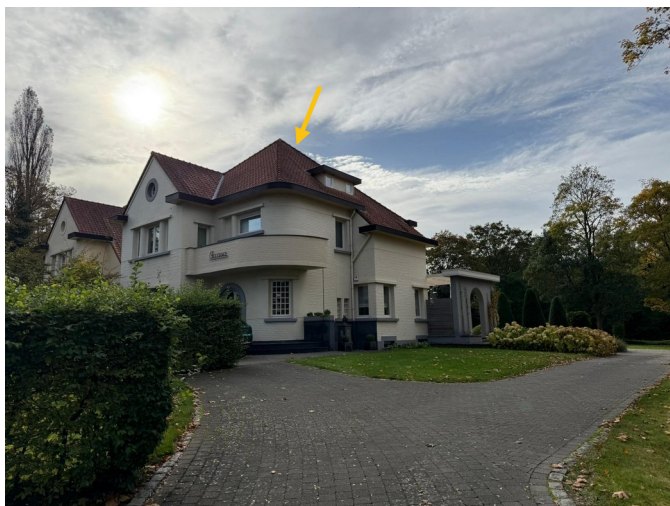
Het dak werd vernieuwd in 2006, met factuur als bewijsdocument.

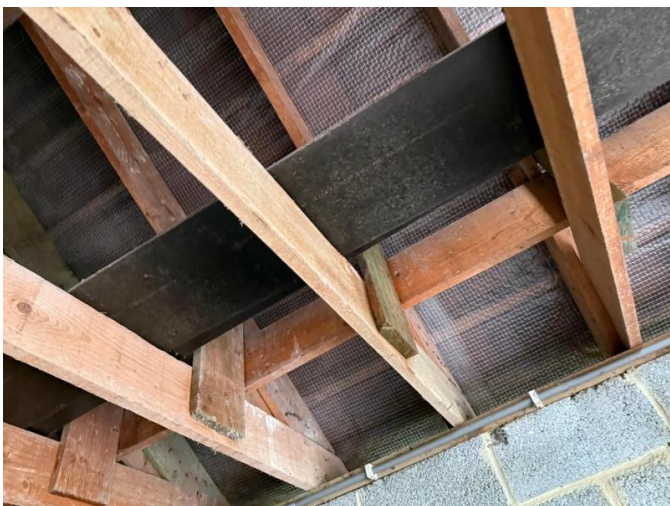
Geen asbestverdachte materialen gevonden.

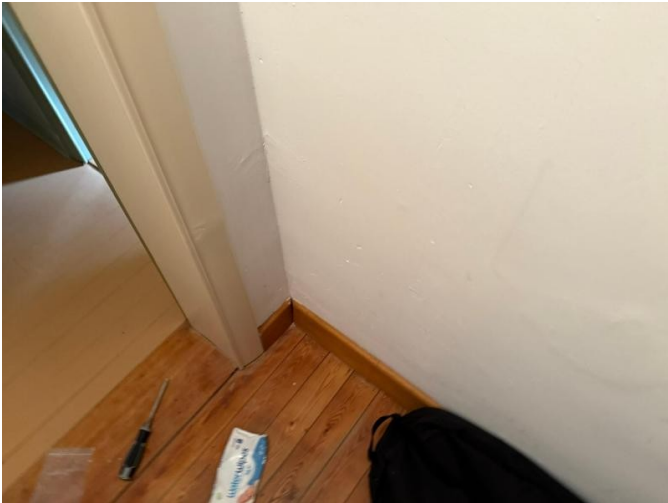
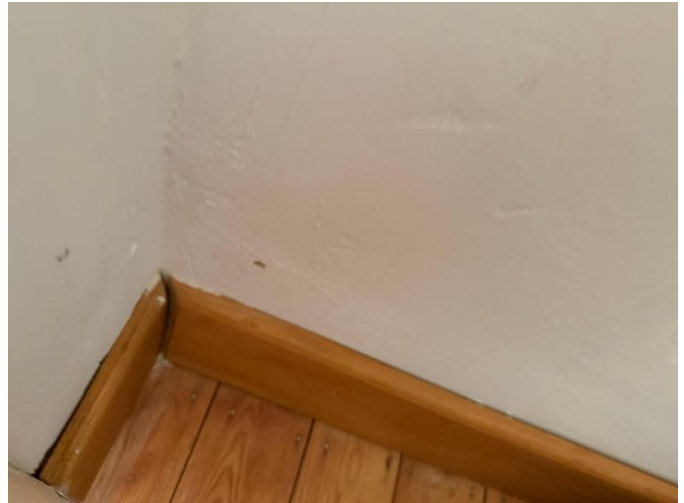
Fiche 4: Pleisterwerk muren

Geen asbest

#	Type	Referentie	Resultaat
4.1	Mengmonster	ST 1	Geen asbest

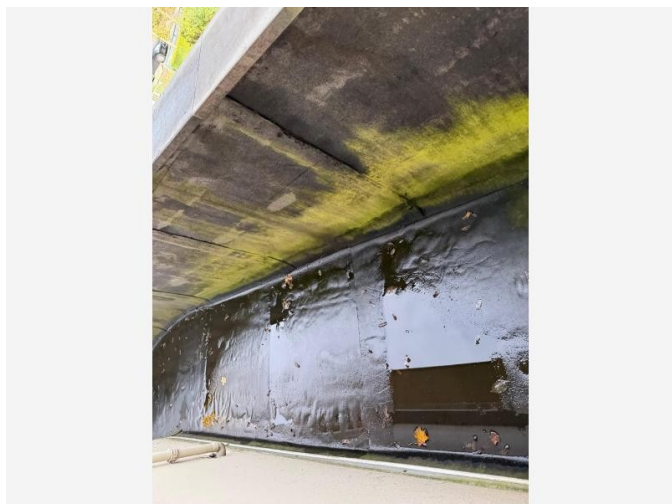
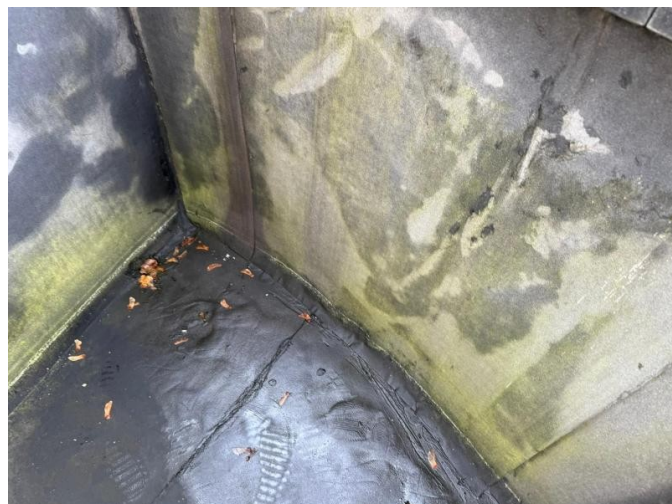
Geen asbest

#	Type	Referentie	Resultaat
5.1	Puntmonster	ST 3	Geen asbest

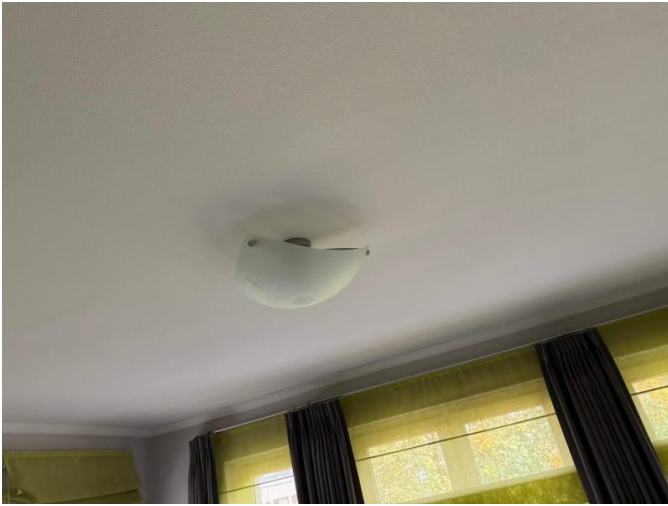
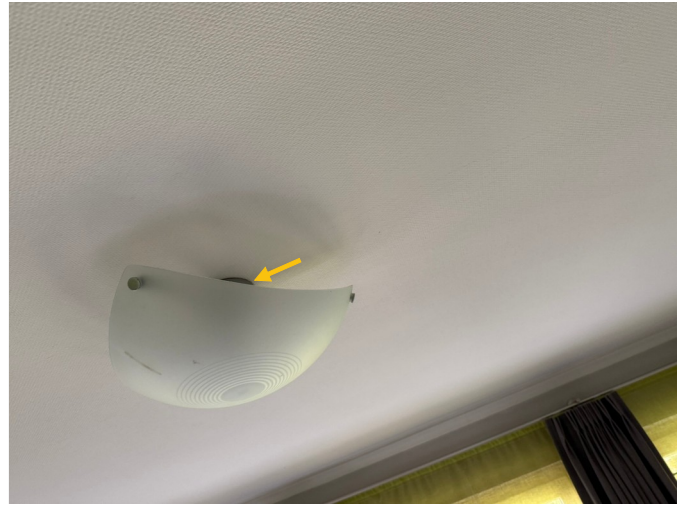
Fiche 6: Pleisterwerk plafond

Geen asbest

#	Type	Referentie	Resultaat
6.1	Mengmonster	ST 2	Geen asbest
