Asbestinventarisatetest

Heidepark 1, 9200 Dendermonde

Attestnummer : 20241119-000508.000

Niet-asbestveilig

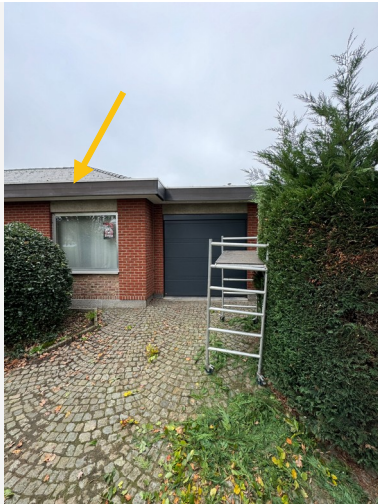
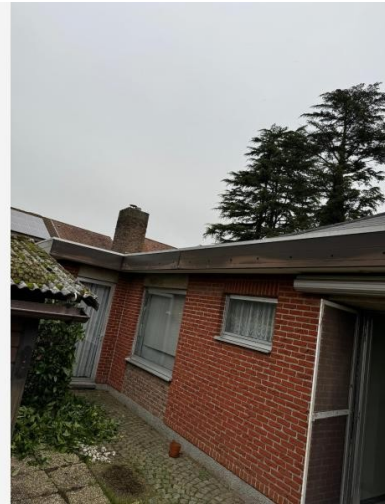
| Fiche 1: dak..... | 15 |

Het asbestmateriaal valt onder de mijlpaal van 2034.

Verwijderen

Risicobeoordeling

| Eindbeoordeling materiaalrisico | Verhoogd materiaalrisico en/of verhoogde kans op vezelvrijgave |

| Gebondenheid | Categorie 1: hechtgebonden in oorsprong |
| Asbestsoort (vezeltype) | Crocidoliet aanwezig |
| Toestand van het materiaal | Matig beschadigd, matig verweerd |

| Beschrijving | dak |
| Asbestmateriaal | Dak- en gevelbekleding - Lei, shingle |

- Zorg voor een veilig beheer en verwijder dit asbestmateriaal wanneer het bij werken eenvoudig bereikbaar wordt. Controleer de toestand jaarlijks op wijzigingen.

- Eenvoudige handelingen: enkel door erkend asbestverwijderaar
Verwijder de leien zorgvuldig, 1 voor 1. Niet beschadigen bij het verwijderen.

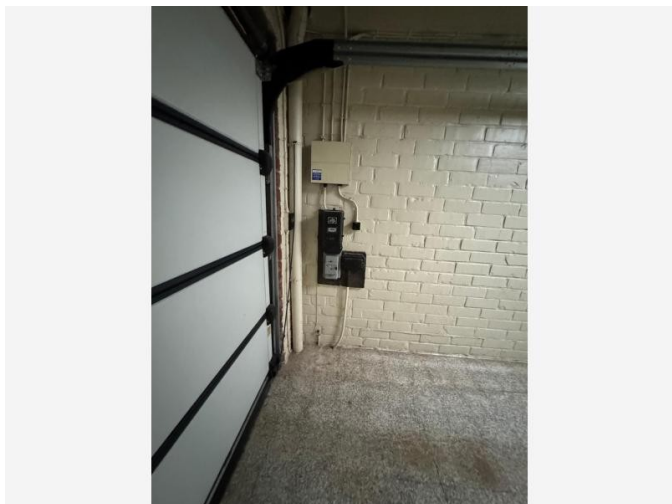
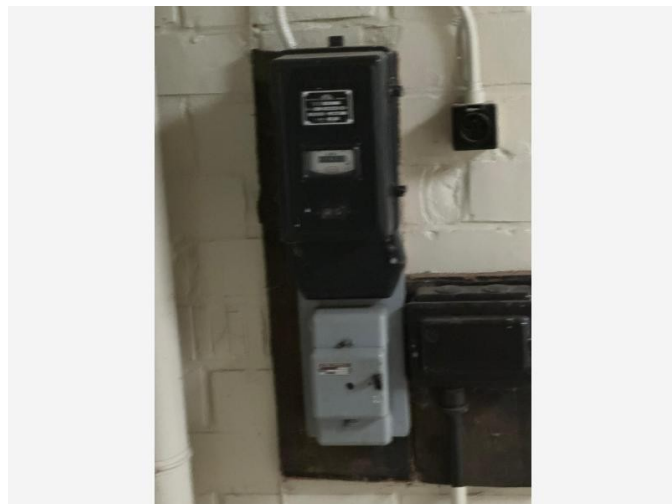
| Fiche 2: bakeliet..... | 18 |

Het asbestmateriaal valt onder de mijlpaal van 2040.

Verwijderen

| Eindbeoordeling materiaalrisico | Verhoogd materiaalrisico en/of verhoogde kans op vezelvrijgave |

| Asbestsoort (vezeltype) | Crocidoliet aanwezig |
| Toestand van het materiaal | Licht beschadigd, licht verweerd. Intact calciumsilicaatmateriaal of categorie III 'gebondenheid' |

| Beschrijving | bakeliet |
| Asbestmateriaal | Plaat, paneel, tablet - Type Bakeliet |

- Zorg voor een veilig beheer. Vermijd het beschadigen van het asbestmateriaal. Controleer de toestand jaarlijks op wijzigingen.

- Eenvoudige handelingen: mag via doe-het-zelf of door werknemer(s) met opleidingsattest eenvoudige handelingen losschroeven in zijn geheel, niet stukmaken bij het demonteren.

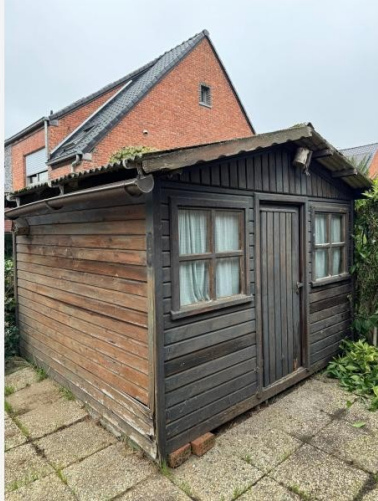
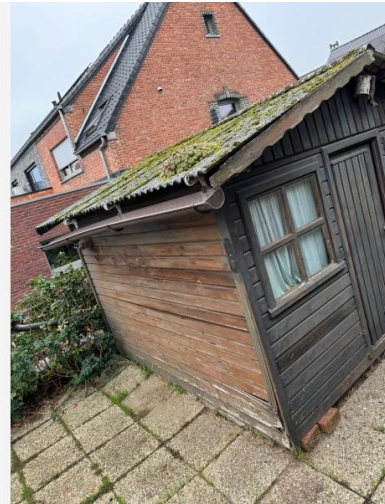
| Fiche 3: golfplaten..... | 21 |

Het asbestmateriaal valt onder de mijlpaal van 2034.

Verwijderen

| Eindbeoordeling materiaalrisico | Verhoogd materiaalrisico en/of verhoogde kans op vezelvrijgave |

| Asbestsoort (vezeltype) | Crocidoliet aanwezig |
| Toestand van het materiaal | Matig beschadigd, matig verweerd |

| Beschrijving | golfplaten |
| Asbestmateriaal | Dak- en gevelbekleding - Golfplaat |

- Zorg voor een veilig beheer en verwijder dit asbestmateriaal wanneer het bij werken eenvoudig bereikbaar wordt. Controleer de toestand jaarlijks op wijzigingen.

- Eenvoudige handelingen: enkel door erkend asbestverwijderaar
Door de staat van de golfplaten, raad ik een erkend asbestverwijderaar aan.

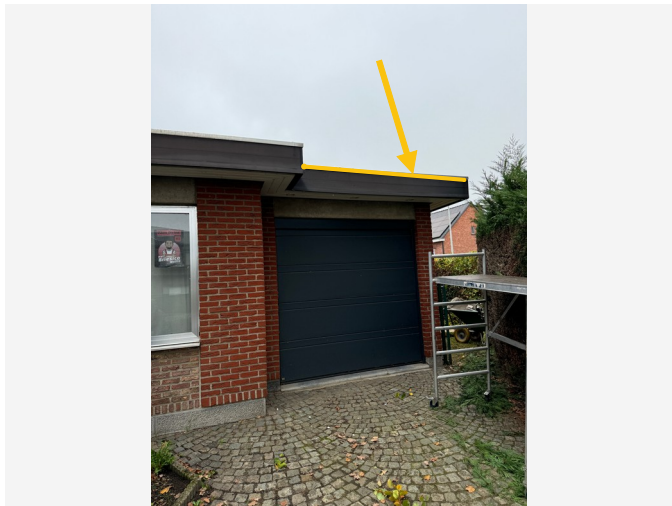
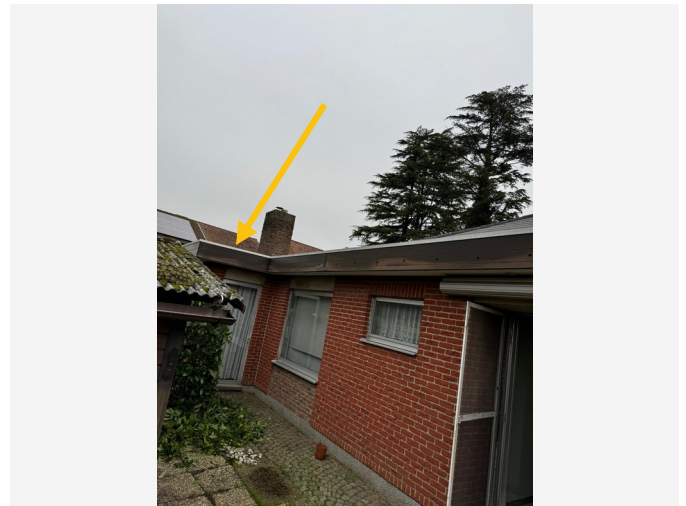
| Fiche 4: roofing..... | 24 |

Het asbestmateriaal valt onder de mijlpaal van 2040.

Zorgvuldig beheren

| Eindbeoordeling materiaalrisico | Laag materiaalrisico en/of verlaagde kans op vezelvrijgave |

| Asbestsoort (vezeltype) | Alleen chrysotiel |
| Toestand van het materiaal | Licht beschadigd, licht verweerd. Intact calciumsilicaatmateriaal of categorie III 'gebondenheid' |

| Beschrijving | roofing |
| Opmerking | Hoeveelheid is een schatting. Onderliggende lagen van roofing kunnen asbesthoudend zijn, staalname werd niet genomen om lekschade te voorkomen. |

- Zorg voor een veilig beheer en verwijder dit asbestmateriaal wanneer het bij werken eenvoudig bereikbaar wordt. Controleer de toestand jaarlijks op wijzigingen.

- Eenvoudige handelingen: enkel door erkend asbestverwijderaar
Goed impregneren alvorens te verwijderen.

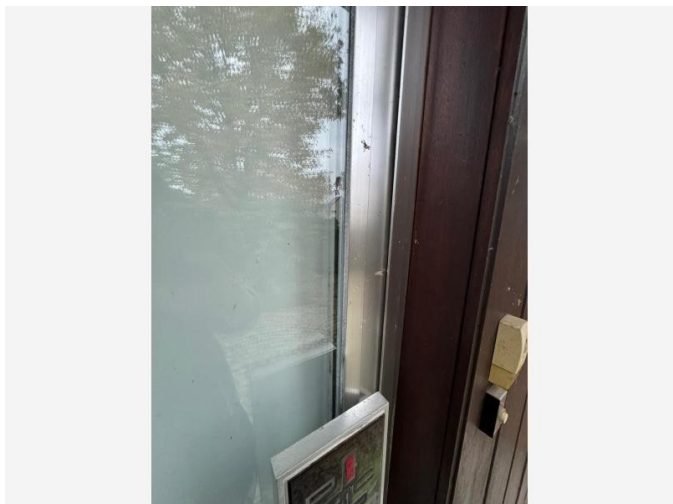
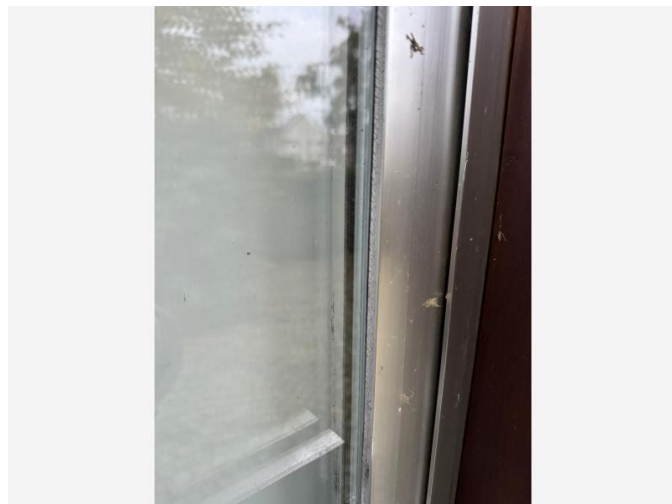
| Fiche 5: Mastiek raam/profiel..... | 27 |

Het asbestmateriaal valt onder de mijlpaal van 2040.

Zorgvuldig beheren

| Eindbeoordeling materiaalrisico | Laag materiaalrisico en/of verlaagde kans op vezelvrijgave |

| Asbestsoort (vezeltype) | Amfibool aanwezig, uitgezonderd crocidoliet |
| Toestand van het materiaal | Licht beschadigd, licht verweerd. Intact calciumsilicaatmateriaal of categorie III 'gebondenheid' |

| Beschrijving | Mastiek raam/profiel |

- Zorg voor een veilig beheer. Vermijd het beschadigen van het asbestmateriaal. Controleer de toestand jaarlijks op wijzigingen.

- Eenvoudige handelingen: enkel door erkend asbestverwijderaar
Goed impregneren alvorens te verwijderen. Bij voorkeur verwijderen van het gehele raam.

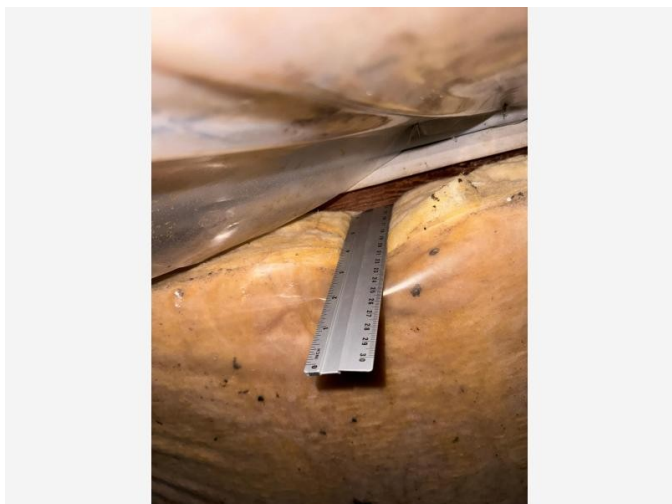
| Fiche 6: Onderdak..... | 31 |

Tijdelijke beperking

Reden: Er is geen volledige risicobeoordeling mogelijk

Uitleg van de asbestdeskundige: Op zolder kon geen onderdak waargenomen worden, daar er isolatie geplaatst werd met dampscherm.

Langs de buitenkant zijn leien de dakbedekking, waardoor deze ook niet opgehoffen kunnen worden om een volledige inspectie te doen.

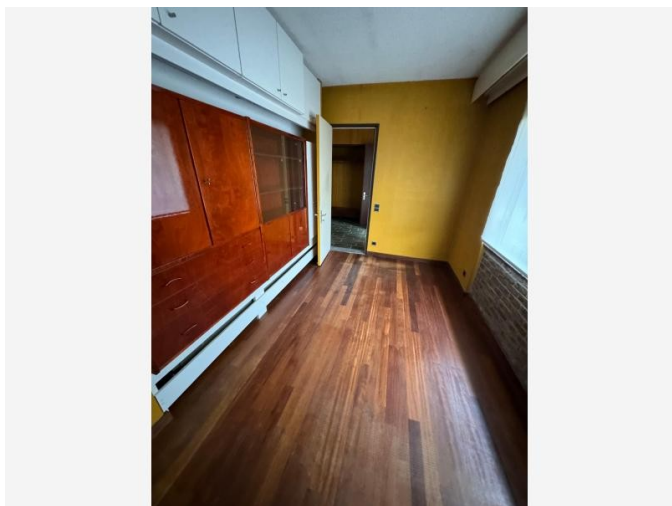
| Fiche 7: plafond..... | 33 |

Het plafond bestaat doorheen de woning uit een 'vals plafond'. Deze is niet-asbestverdacht.

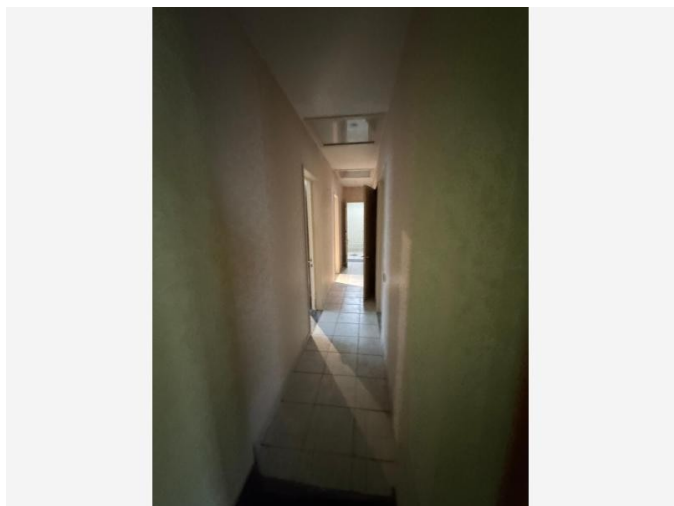
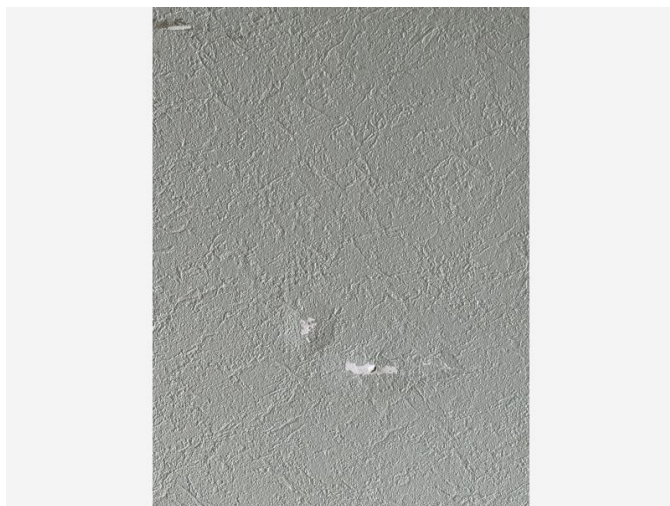
Fiche 8: Pleisterwerk muren

Geen asbest

| # | Type | Referentie | Resultaat |
|---|---|---|---|
| 8.1 | Mengmonster | MM1 | Geen asbest |

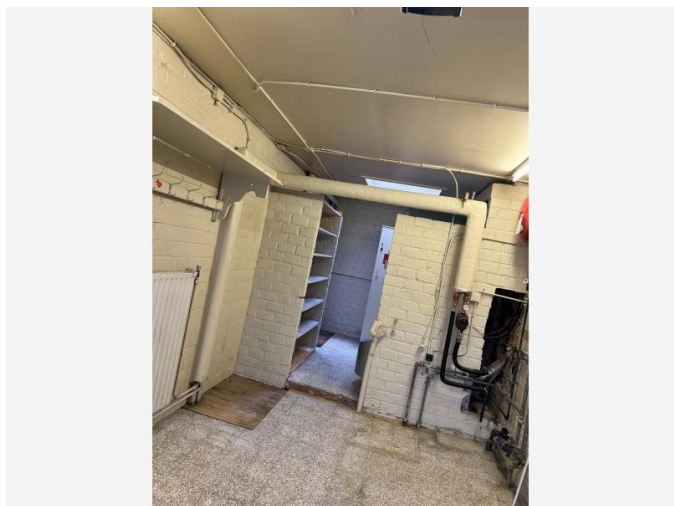
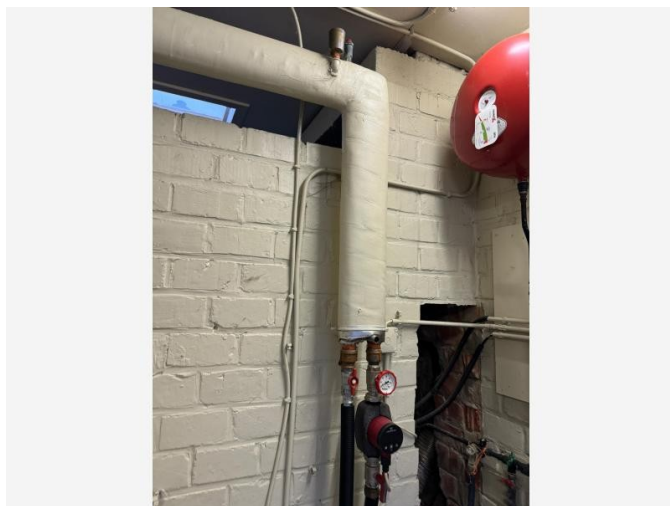
| Fiche 9: leidingisolatie..... | 37 |

Geen asbest

| # | Type | Referentie | Resultaat |
|---|---|---|---|
| 9.1 | Mengmonster | MM2 | Geen asbest |
