# Asbestinventarisatetest

Leuvensebaan 25/301, 2580 Putte

Attestnummer : **20250227-000309.000**

Uitgegeven op : **27.02.2025**

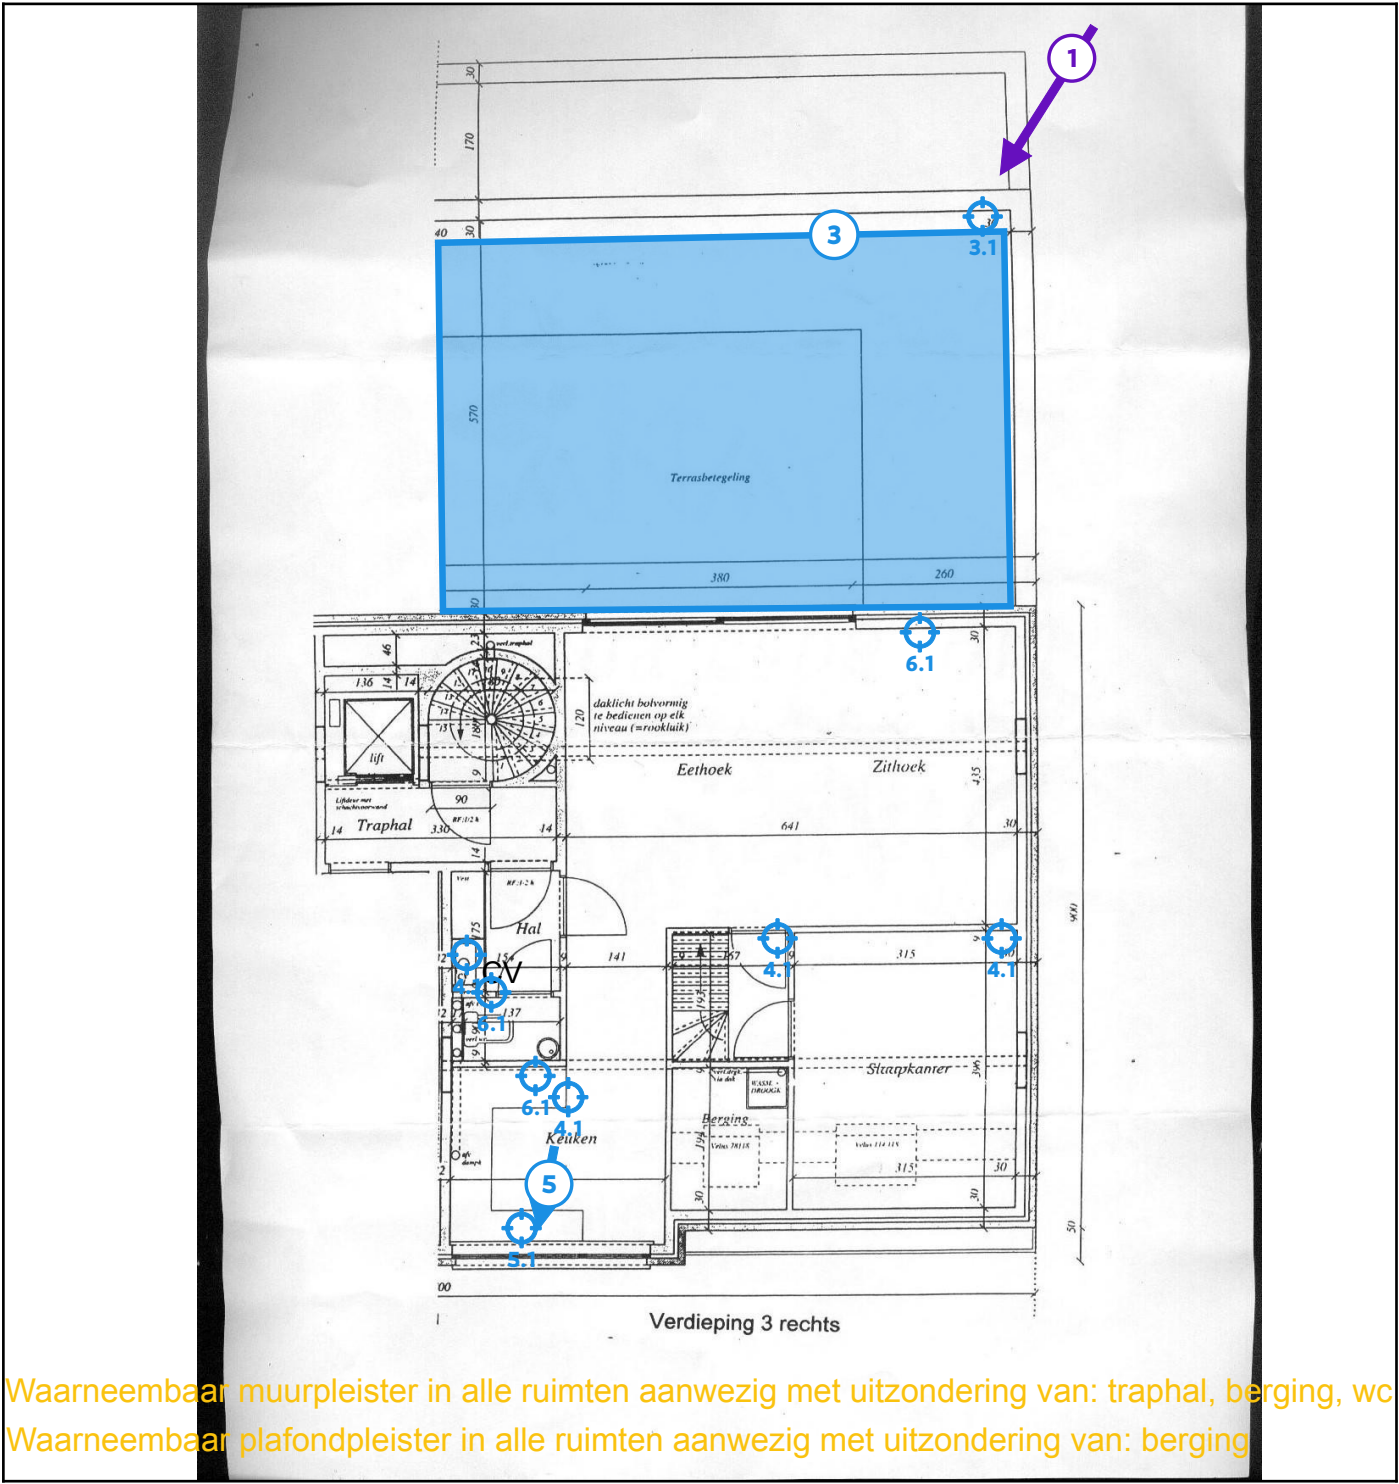
# Plan 1.1: 3de verdiep appartement

Waarneembaar muurpleister in alle ruimten aanwezig met uitzondering van: traphal, berging, wc  
Waarneembaar plafondpleister in alle ruimten aanwezig met uitzondering van: berging

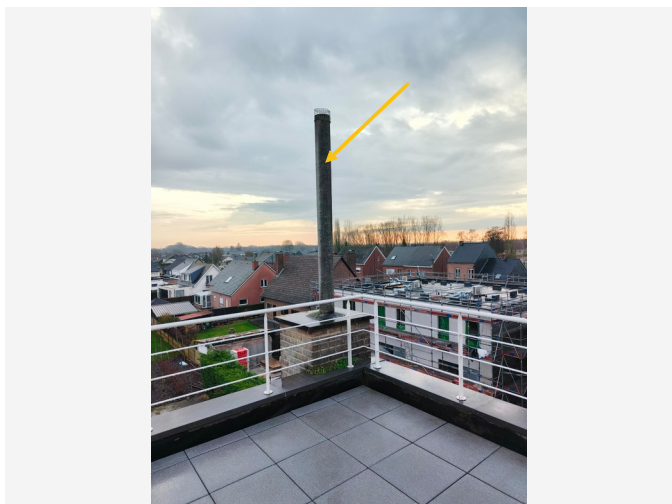
Vrije foto

Het (asbestverdachte) rookgaskanaal naast het terras en de leien op het dak behoren niet tot dit eigendom maar tot de algemene delen van dit gebouw.

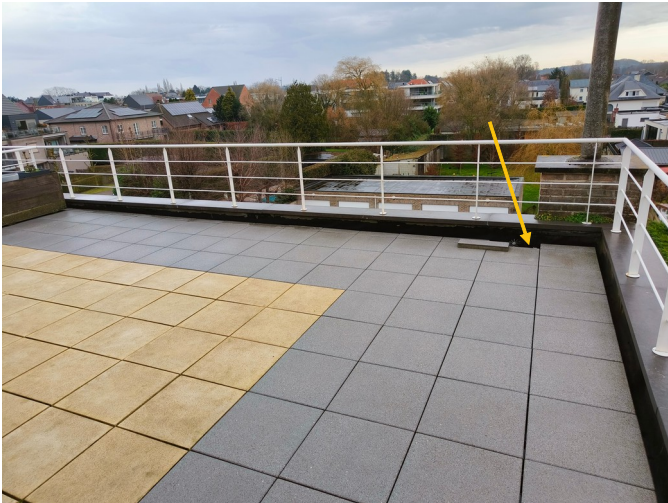
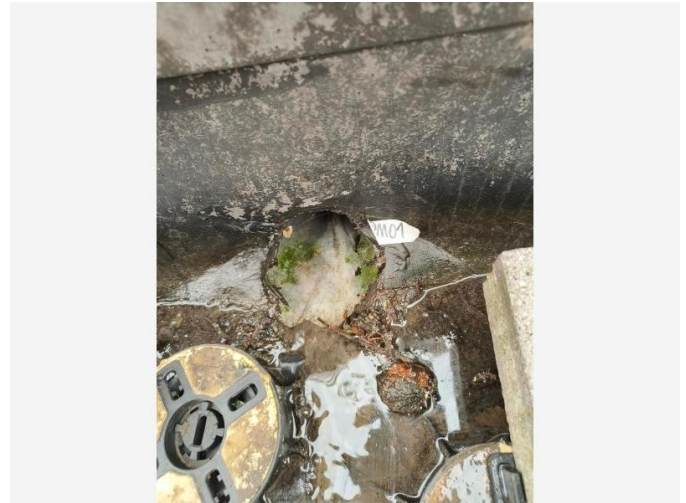
## Fiche 3: Roofing terras

Geen asbest

| # | Type | Referentie | Resultaat |
|---|---|---|---|
| 3.1 | Puntmonster | PM01 | Geen asbest |

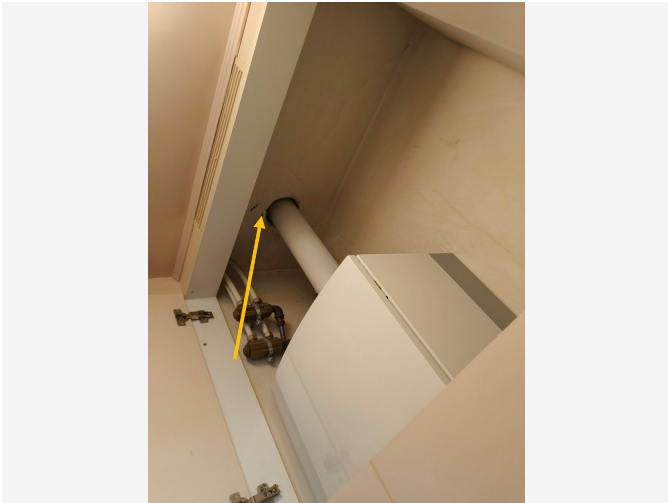
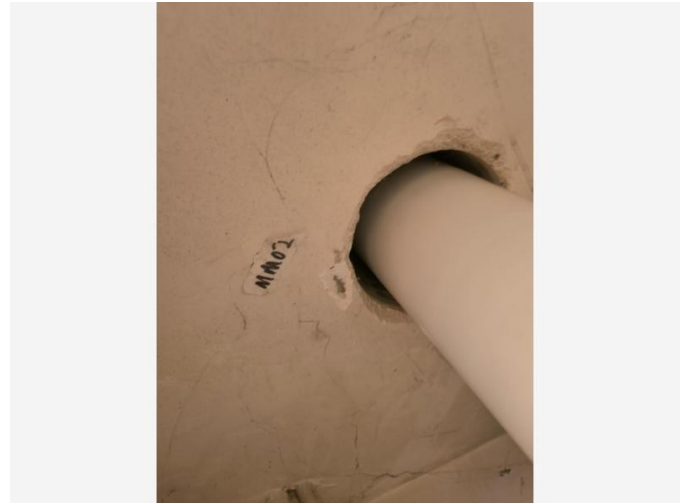
## Fiche 4: Pleisterwerk aan plafond

Geen asbest

| # | Type | Referentie | Resultaat |
|---|---|---|---|
| 4.1 | Mengmonster | MM02 | Geen asbest |

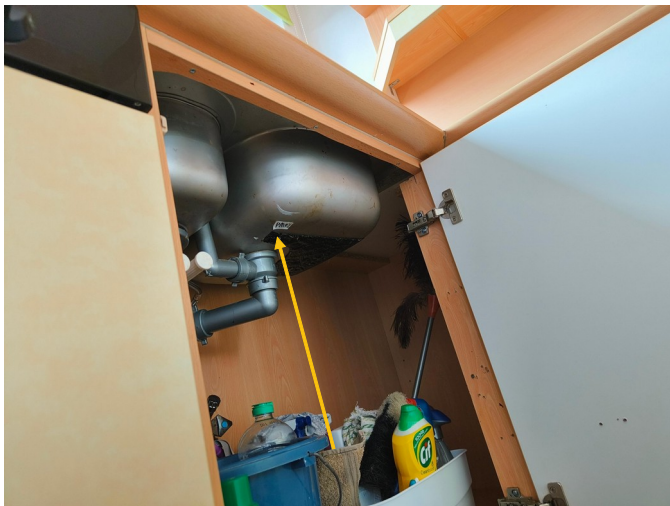
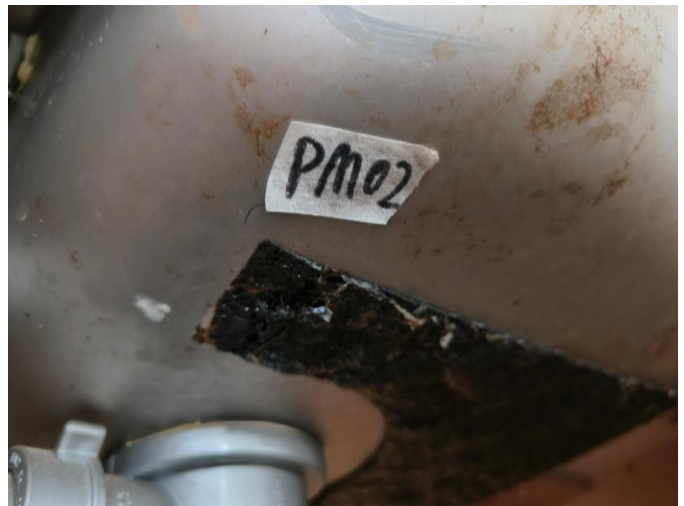
## Fiche 5: Bitumen geluidslab onder gootsteen

Geen asbest

| # | Type | Referentie | Resultaat |
|---|---|---|---|
| 5.1 | Puntmonster | PM02 | Geen asbest |

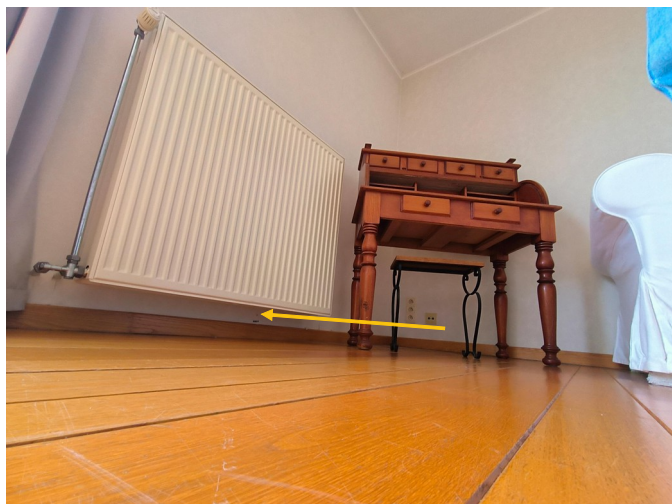
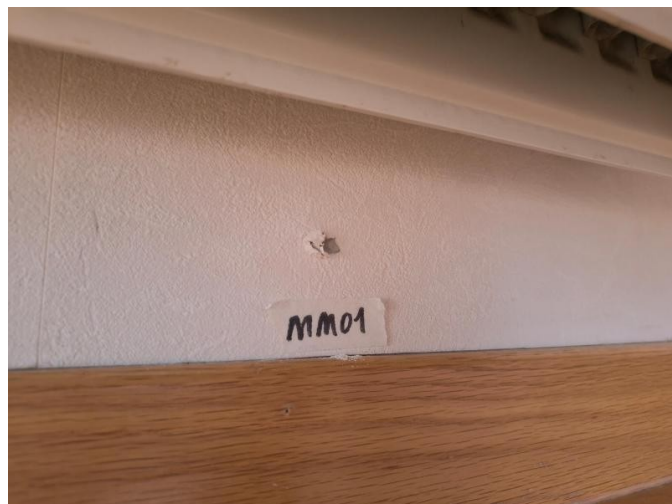
## Fiche 6: Pleisterwerk aan muren

Geen asbest

| # | Type | Referentie | Resultaat |
|---|---|---|---|
| 6.1 | Mengmonster | MM01 | Geen asbest |
