Asbestinventarisatetest

Heiststeenweg 103, 2580 Putte

Attestnummer : 20230811-000254.001

Zone 1: Bijgebouw

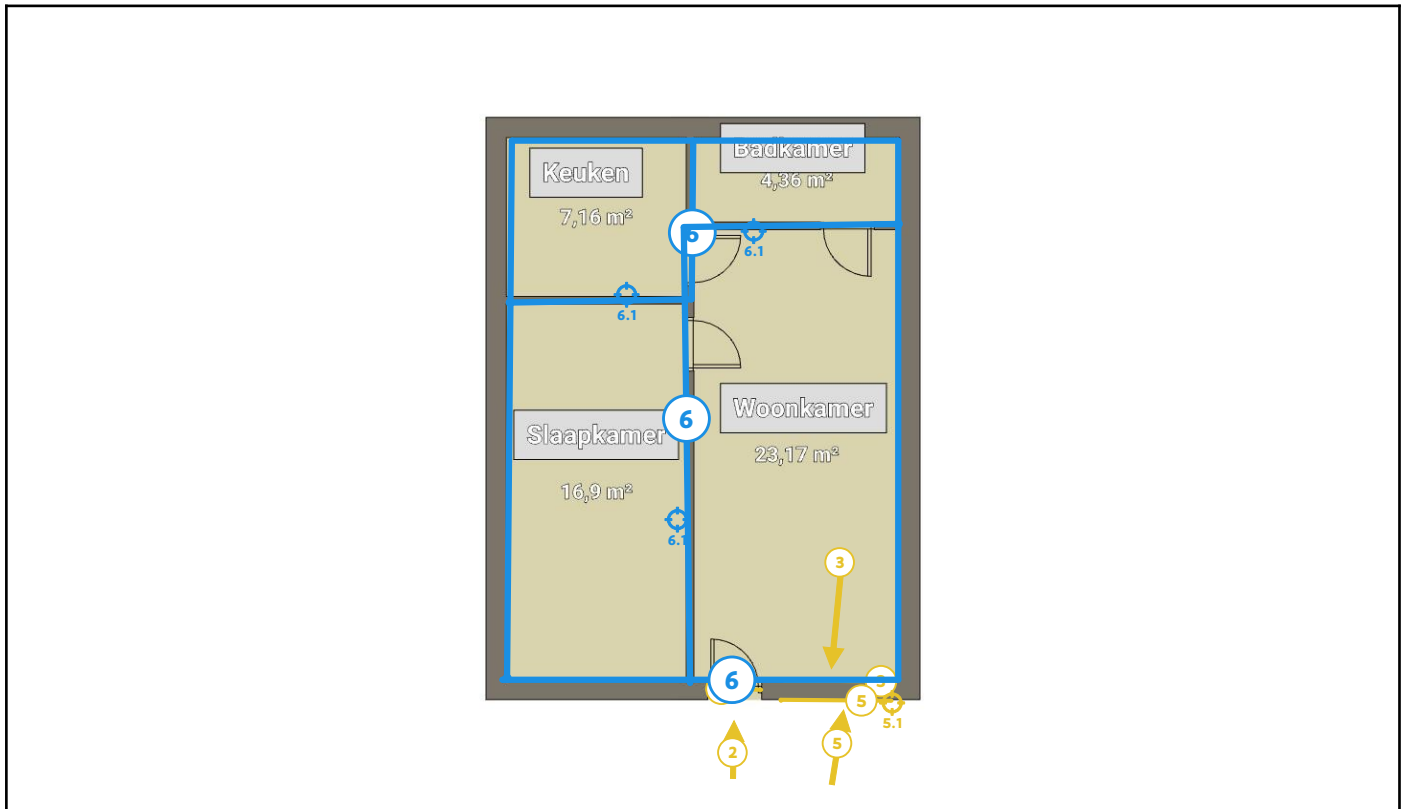
Plan 1.1: Grondplan

Beschrijving	Type	Actie
2. Blauwe sierplaat voordeur	Asbestmateriaal	Zorgvuldig beheren
3. Stopverf tussen glas en alu: raam woonkamer	Asbestmateriaal	Zorgvuldig beheren
5. Mastiek aan raam woonkamer (buiten)	Asbestmateriaal	Zorgvuldig beheren
5.1 Code: MM01	Puntmonster	-
6. Pleisterwerk muren	Geen asbest	-
6.1 Code: MM02	Mengmonster	-

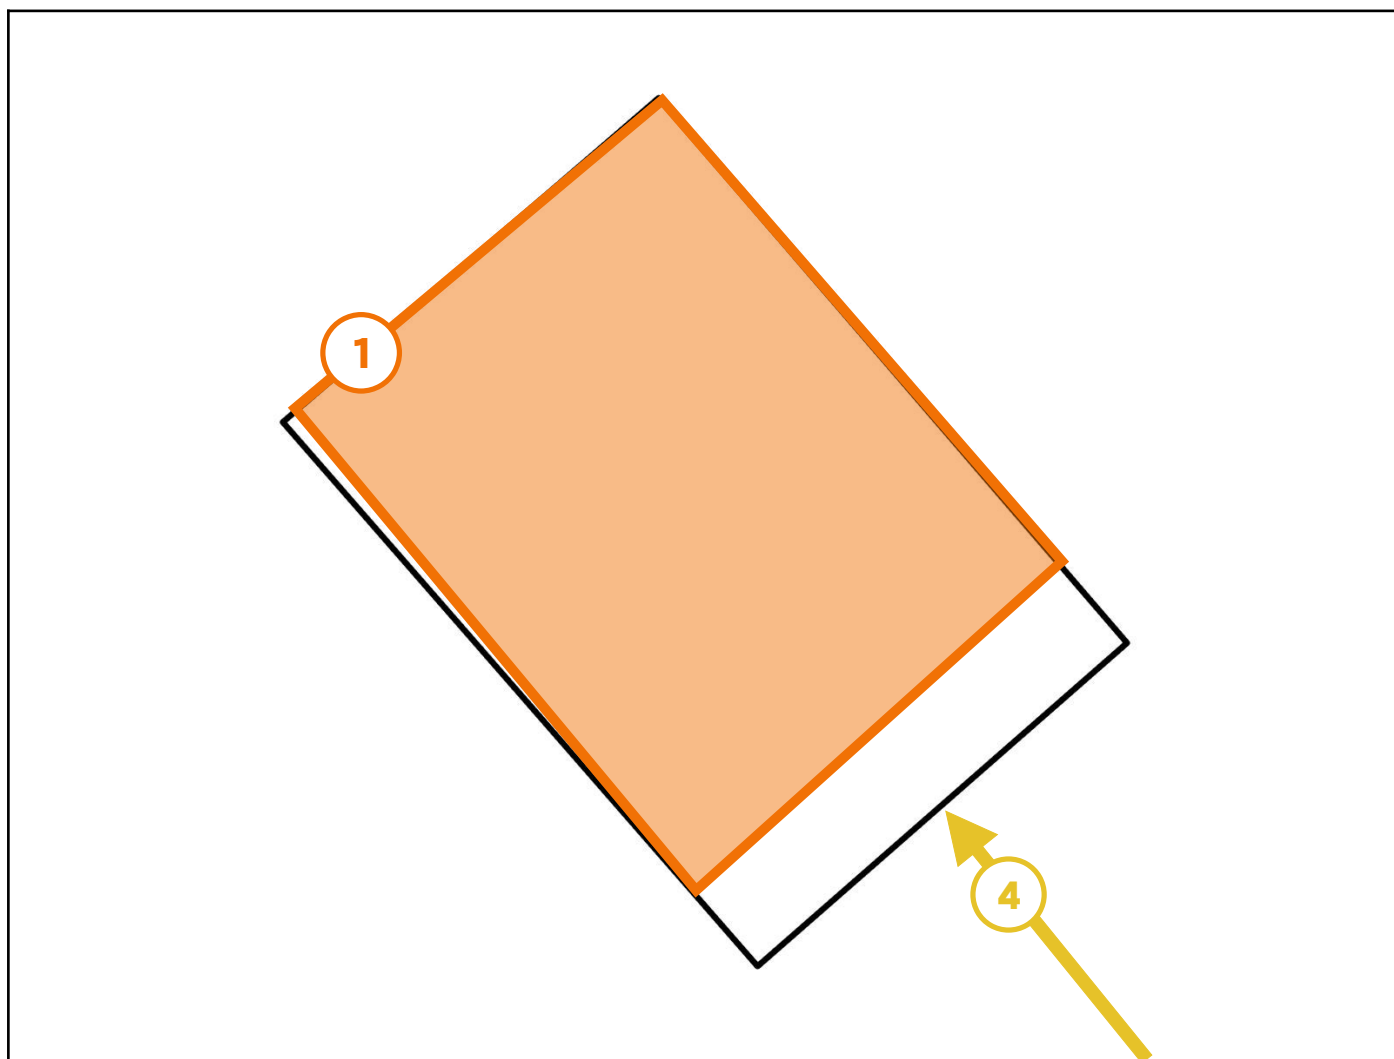
Plan 1.2: Buitenschil

Beschrijving	Type	Actie
1. Golfplaten dak	Asbestmateriaal	Verwijderen
4. Verloren bekisting draagpaal vooraan	Asbestmateriaal	Zorgvuldig beheren

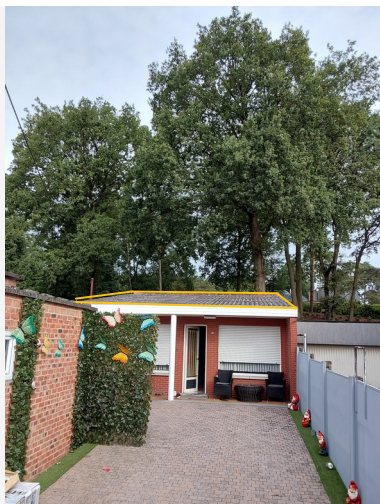
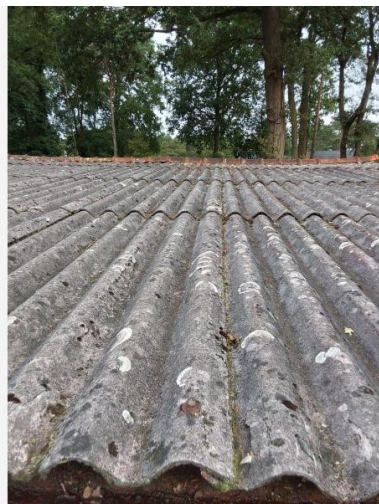
Het asbestmateriaal valt onder de mijlpaal van 2034.

Verwijderen

Eindbeoordeling materiaalrisico	Laag materiaalrisico en/of verlaagde kans op vezelvrijgave
---------------------------------	--

Beschrijving	Golfplaten dak
Omgeving	Buiten
Primaire drager	Schuin dak
Asbestmateriaal	Dak- en gevelbekleding - Golfplaat
Bindmiddel van asbestmateriaal	Cement
Gebondenheid op basis van bindmiddel	Hecht
Hoeveelheid (oppervlakte - aantal)	• 60,00 m ² - 1 stuk
Totale oppervlakte	60,00 m ²

- Zorg voor een veilig beheer. Vermijd het beschadigen van het asbestmateriaal. Controleer de toestand jaarlijks op wijzigingen.
- Hemelwater dat afspoelt van asbestcement daken of gevels kan asbestdeeltjes bevatten. Gebruik het enkel voor gesloten circuits (bv. spoelen toiletten). Reinig na het vervangen van het dak of de gevel de dakgoten en regenwaterput of -ton om asbesthoudend sediment of slib te verwijderen

- Eenvoudige handelingen: mag via doe-het-zelf of door werknemer(s) met opleidingsattest eenvoudige handelingen
Hechtgebonden asbesttoepassing in open lucht. Grenst nergens aan de binnenluchtstromen van de studio.
Kan via werkmethoediek eenvoudige handelingen worden gedemonteerd en afgevoerd als asbesthoudend afval.

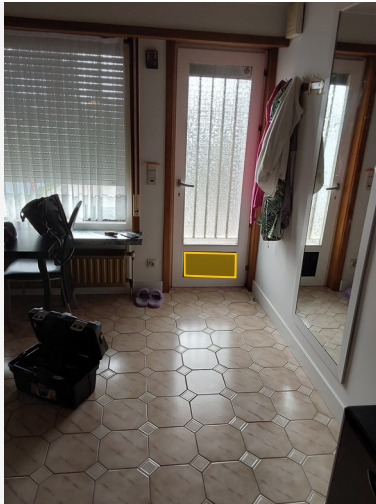
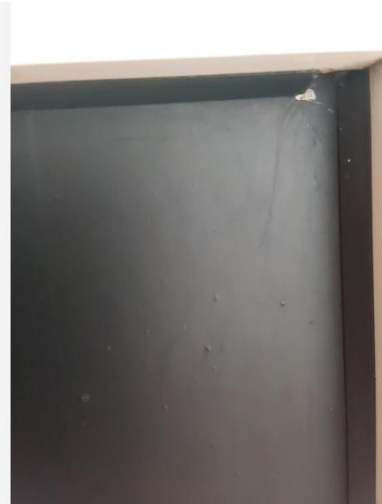
Het asbestmateriaal valt onder de mijlpaal van 2040.

Zorgvuldig beheren

Eindbeoordeling materiaalrisico	Zeer laag materiaalrisico en/of zeer lage kans op vezelvrijgave
---------------------------------	---

Beschrijving	Blauwe sierplaat voordeur
Omgeving	Grenst aan binnen- en buitenlucht
Primaire drager	Wandopening verticaal (raam, deur, ...)
Asbestmateriaal	Plaat, paneel, tablet - Geëmailleerd, type Glasal
Bindmiddel van asbestmateriaal	Cement
Gebondenheid op basis van bindmiddel	Hecht
Hoeveelheid (oppervlakte - dikte - aantal)	• 0,20 m ² - 1,00 cm - 1 stuk
Totaal volume	0,002 m ³
Eenvoudig bereikbaar	Ja
Bevestigingswijze	<ul style="list-style-type: none"> Geklemd Verlijmd, ingegoten, versmeerd

- Zorg voor een veilig beheer. Vermijd het beschadigen van het asbestmateriaal. Controleer de toestand jaarlijks op wijzigingen.

- Eenvoudige handelingen: mag via doe-het-zelf of door werknemer(s) met opleidingsattest eenvoudige handelingen
Hechtgebonden asbesttoepassing met een coating.

Deze sierplaat kan uit de deur worden genomen. Echter, aangezien het een deur betreft met enkele beglazing is het interessanter om de volledige deur te demonteren en af te voeren als asbesthoudend afval. Zo kan het asbest verwijderd worden zonder het asbestmateriaal te manipuleren.

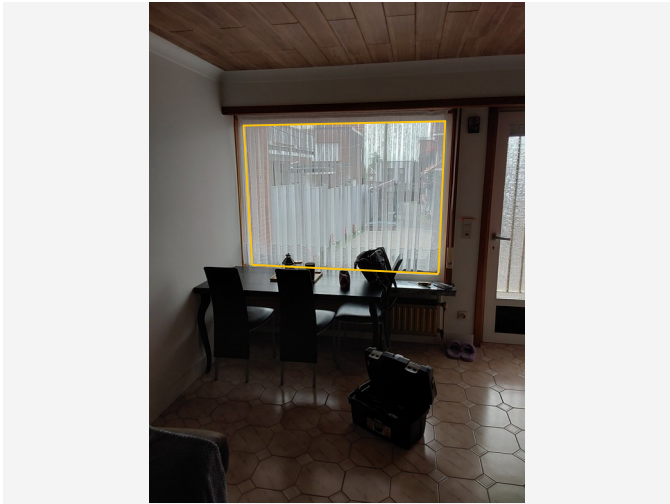
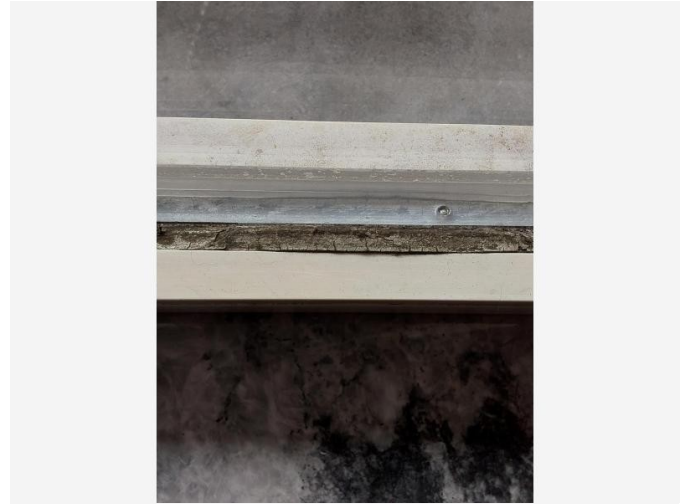
Fiche 3: Stopverf tussen glas en alu: raam woonkamer

Het asbestmateriaal valt onder de mijlpaal van 2040.

Zorgvuldig beheren

Eindbeoordeling materiaalisico	Laag materiaalisico en/of verlaagde kans op vezelvrijgave
--------------------------------	---

Beschrijving	Stopverf tussen glas en alu: raam woonkamer
Omgeving	Grenst aan binnen- en buitenlucht
Primaire drager	Wandopening verticaal (raam, deur, ...)
Asbestmateriaal	In-situ afwerkingslagen - Pasta, stopverf, voegsel, stopsel, vulsel, mastiek, kitten, ...
Bindmiddel van asbestmateriaal	Kitten, mastiek, pasta
Gebondenheid op basis van bindmiddel	Hecht
Hoeveelheid (gewicht - aantal)	• 1,00 kg - 1 stuk
Totaal gewicht	1,00 kg

Eenvoudig bereikbaar	Ja
Bevestigingswijze	<ul style="list-style-type: none">• Verlijmd, ingegoten, versmeerd
Identificatiemethode	Vaststelling zonder monstername
Destructieve handeling voor identificatie	Nee
Opmerking	+ - 3 Enkel aan de binnenkant van het raam.

- Zorg voor een veilig beheer. Vermijd het beschadigen van het asbestmateriaal. Controleer de toestand jaarlijks op wijzigingen.
- Scherm in afwachting van verwijdering het asbestmateriaal af van luchtstromingen en verstoring: bijvoorbeeld door het te verpakken, te fixeren, af te dekken, signalisatie - afbakening aan te brengen, ...

- Eenvoudige handelingen: mag via doe-het-zelf of door werknemer(s) met opleidingsattest eenvoudige handelingen
Om deze asbesttoepassing grondig te kunnen verwijderen zullen de raamprofielen moeten worden afgenomen en het glaspakket uit het raam worden genomen.
Het is aan te raden deze werken pas uit te voeren bij renovatie van de ramen en in tussentijd een laagje (latex)verf aan te brengen over de siliconen.

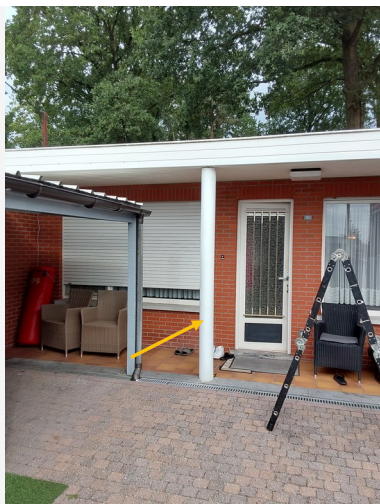
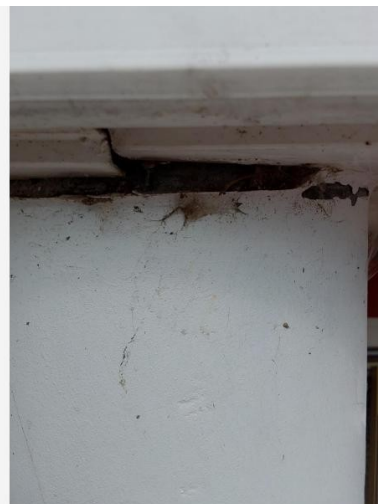
Het asbestmateriaal valt onder de mijlpaal van 2040.

Zorgvuldig beheren

Eindbeoordeling materiaalrisico	Zeer laag materiaalrisico en/of zeer lage kans op vezelvrijgave
---------------------------------	---

Beschrijving	Verloren bekisting draagpaal vooraan
Omgeving	Buiten
Primaire drager	Fundering-draagstructuur (horizontaal, verticaal)
Asbestmateriaal	Verloren bekisting - Buis, koker
Bindmiddel van asbestmateriaal	Cement
Gebondenheid op basis van bindmiddel	Hecht
Hoeveelheid (lengte - omtrek - dikte - aantal)	• 2,50 m - 60,00 cm - 15,00 cm - 1 stuk
Totaal volume	0,225 m ³

Eenvoudig bereikbaar	Nee <ul style="list-style-type: none">Het asbestmateriaal is bedekt (uitgezonderd laag verf, coating, behang, kunststof, textiel) en het wegnemen van het bedekkende materiaal kan niet zonder het bedekkende materiaal te beschadigen.
Bevestigingswijze	<ul style="list-style-type: none">Verlijmd, ingegoten, versmeerd
Identificatiemethode	Vaststelling zonder monsternamen
Destructieve handeling voor identificatie	Nee

- Zorg voor een veilig beheer. Vermijd het beschadigen van het asbestmateriaal. Controleer de toestand jaarlijks op wijzigingen.
- Zorg voor een veilig beheer en verwijder dit asbestmateriaal wanneer het bij werken eenvoudig bereikbaar wordt. Controleer de toestand jaarlijks op wijzigingen.

- Eenvoudige handelingen: mag via doe-het-zelf of door werknemer(s) met opleidingsattest eenvoudige handelingen
Bij grondige renovatie kan de oversteek van het dak worden gestut en de funderingspaal worden vrijgewerkt.

Onderaan kan de paal uit de grond worden gewerkt. Zo kan de volledige paal (asbest + beton) zonder beschadigen worden verwijderd en afgevoerd als asbesthoudend afval.

In principe mogen deze werken ook worden uitgevoerd door de particulier bewoner van het pand, maar gezien de moeilijkheidsgraad en bijkomende stuttingswerken is het aangeraden hier een aannemer voor aan te stellen.

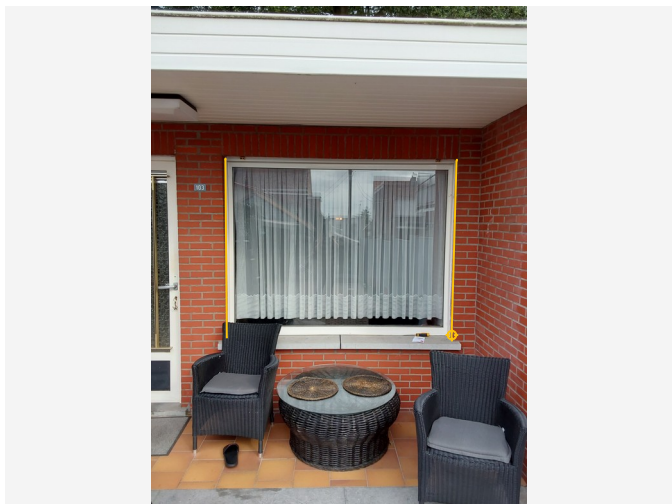
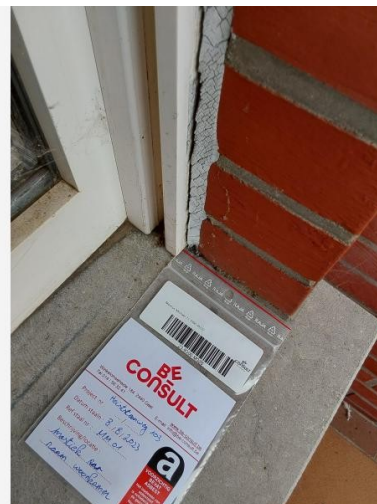
Het asbestmateriaal valt onder de mijlpaal van 2040.

Zorgvuldig beheren

Eindbeoordeling materiaalrisico	Laag materiaalrisico en/of verlaagde kans op vezelvrijgave
---------------------------------	--

#	Type	Referentie	Resultaat
5.1	Puntmonster	MM01	Chrysotiel

Beschrijving	Mastiek aan raam woonkamer (buiten)
Omgeving	Buiten
Primaire drager	Wandopening verticaal (raam, deur, ...)
Asbestmateriaal	In-situ afwerkingslagen - Pasta, stopverf, voegsel, stopsel, vulsel, mastiek, kitten, ...
Bindmiddel van asbestmateriaal	Kitten, mastiek, pasta

- Zorg voor een veilig beheer. Vermijd het beschadigen van het asbestmateriaal. Controleer de toestand jaarlijks op wijzigingen.
- Scherm in afwachting van verwijdering het asbestmateriaal af van luchtstromingen en verstoring: bijvoorbeeld door het te verpakken, te fixeren, af te dekken, signalisatie - afbakening aan te brengen, ...

- Eenvoudige handelingen: mag via doe-het-zelf of door werknemer(s) met opleidingsattest eenvoudige handelingen
Hechtgebonden asbesttoepassing in open lucht. Dit materiaal heeft van nature een lage asbestconcentratie alsook een lage kans op vezelemissie.

Deze mastiek kan zorgvuldig en onder bevochtiging worden weg gekrabbd.

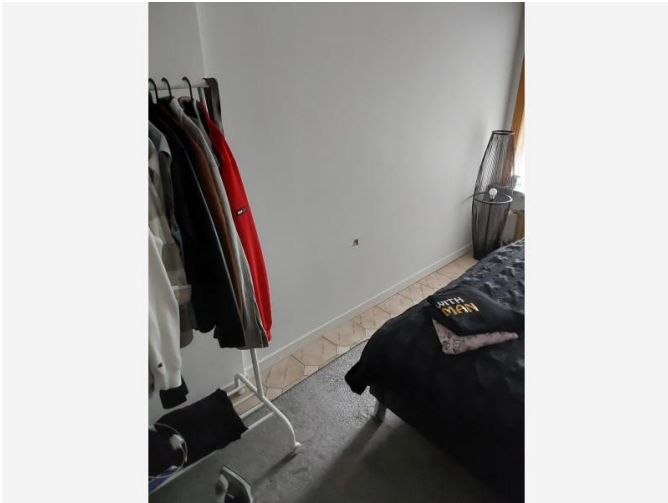
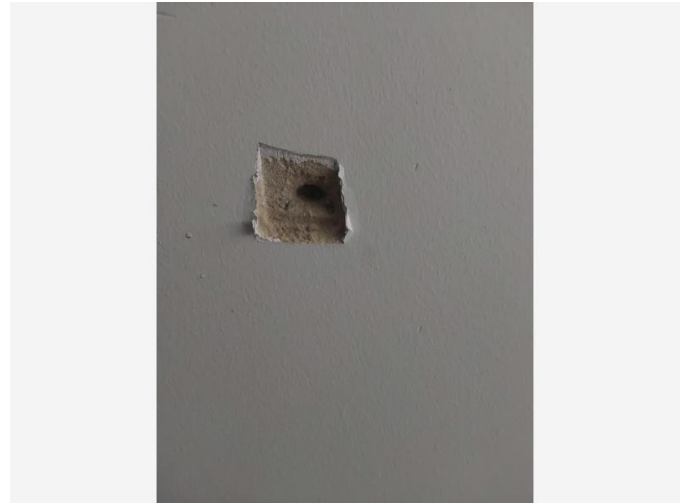
Fiche 6: Pleisterwerk muren

Geen asbest

#	Type	Referentie	Resultaat
6.1	Mengmonster	MM02	Geen asbest

Beschrijving	Pleisterwerk muren
Omgeving	Binnen
Primaire drager	Binnenwand
Bindmiddel van materiaal	Gips - kalk
