# Asbestinventarisatetest

Poelstraat 226/1, 9820 Merelbeke

Attestnummer : 20240613-000309.000

Uitgegeven op : 13.06.2024

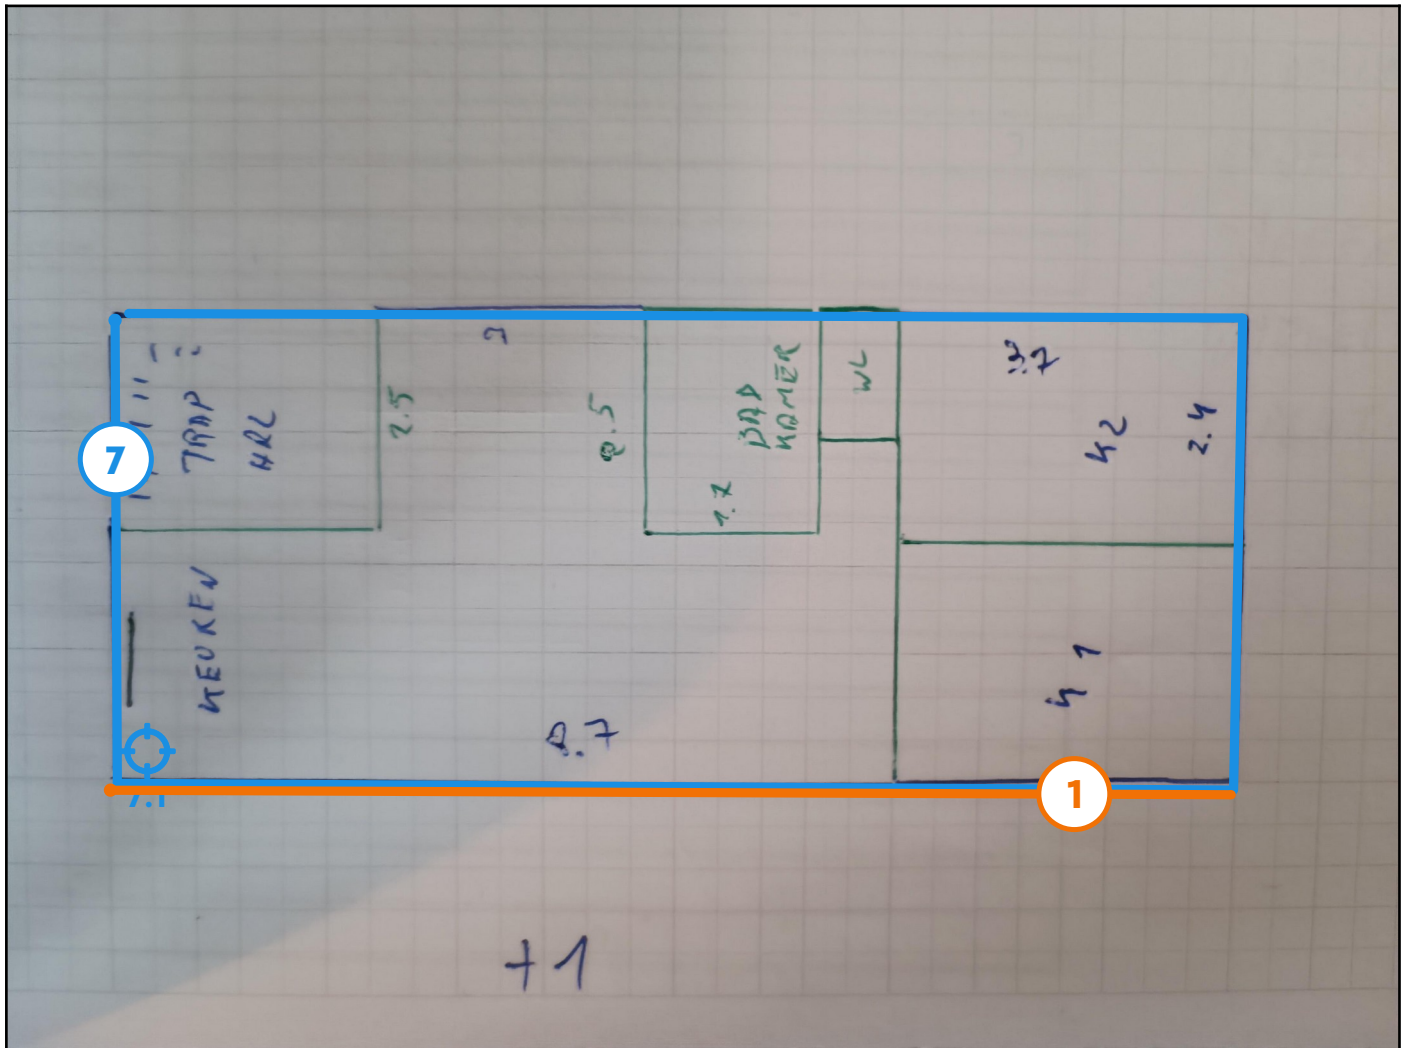
## Plan 1.1: appartement plan +1

Beschrijving	Type	Actie
1. dakleien	Asbestmateriaal	<a href="#">Verwijderen</a>
7. muurpleister	Geen asbest	-
7.1 Code: 01	Mengmonster	-

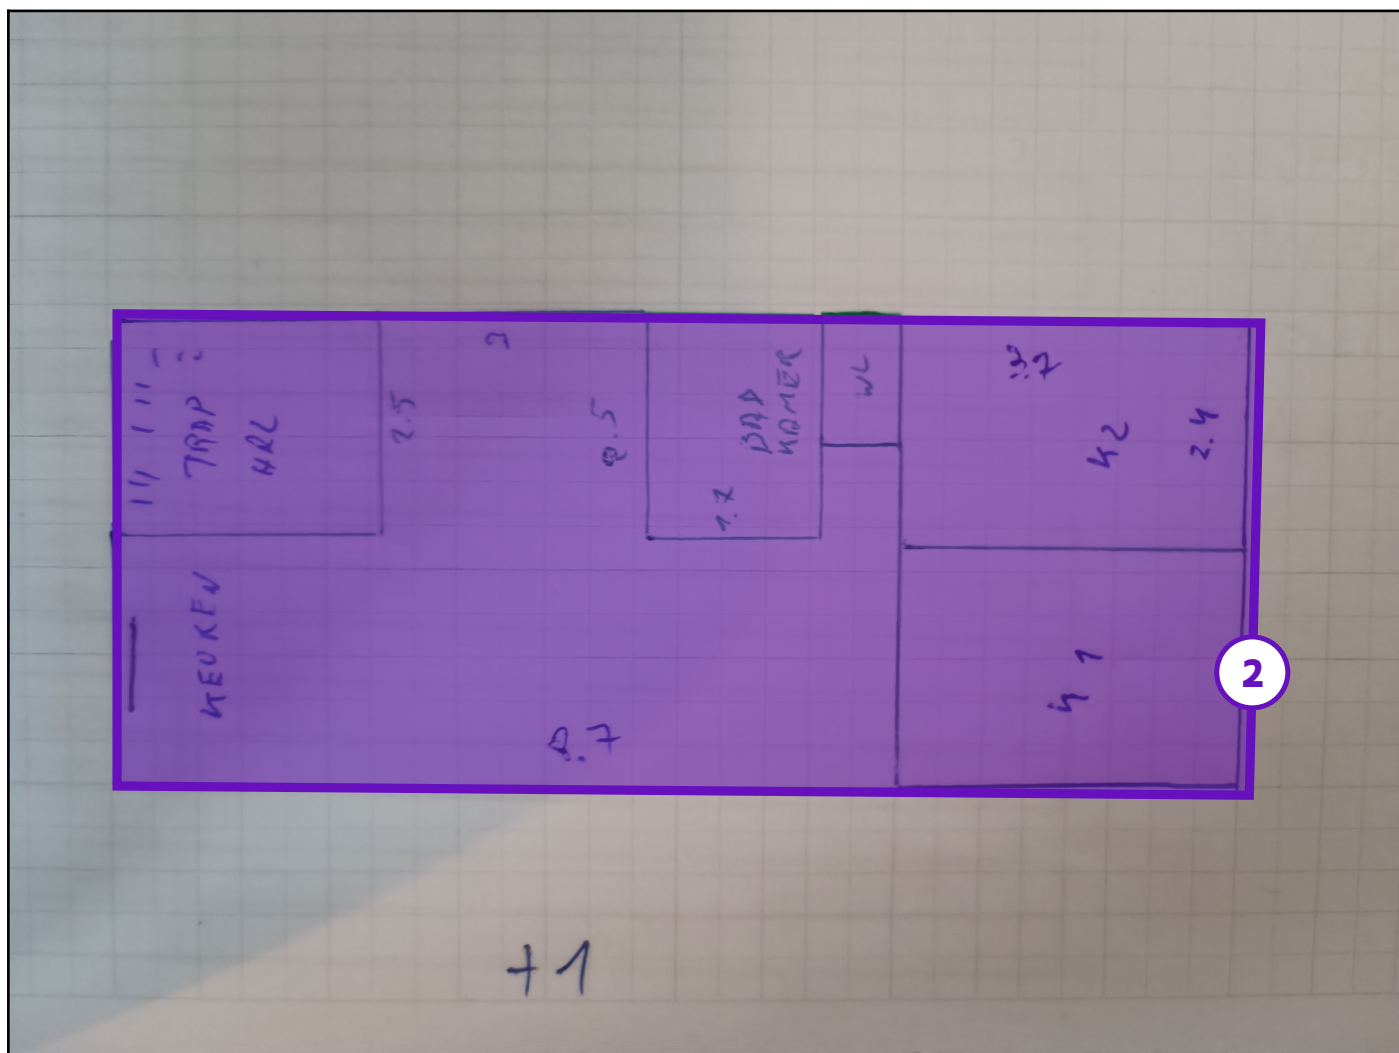
## Plan 1.6: appartement plan +1

Beschrijving	Type	Actie
2. dakdichting verdiep +1	Beperking	-

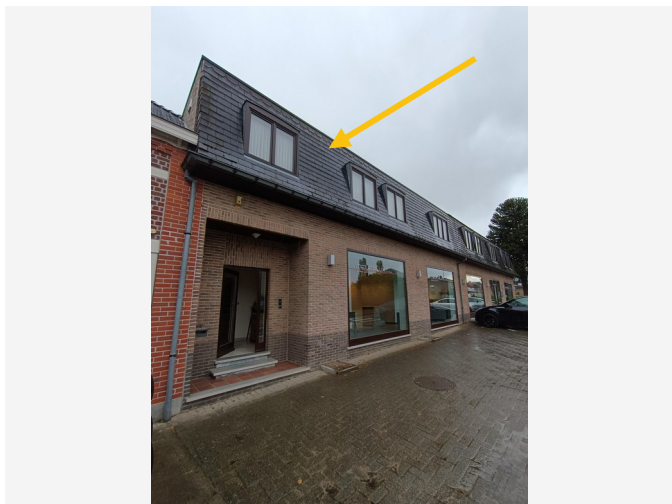
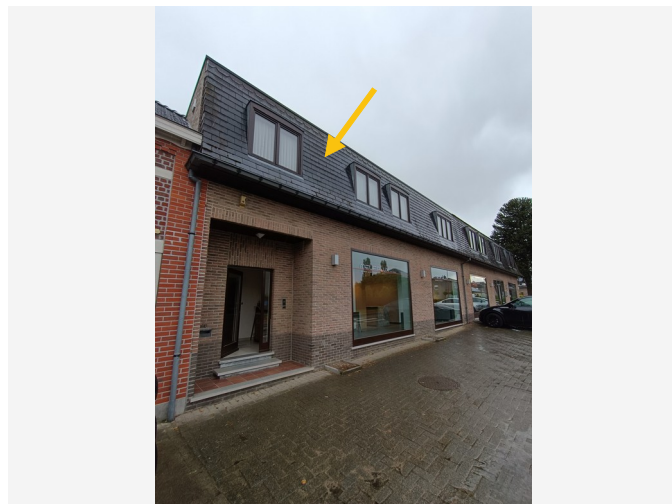
Het asbestmateriaal valt onder de mijlpaal van 2034.

Eindbeoordeling materiaalrisico	Verhoogd materiaalrisico en/of verhoogde kans op vezelvrijgave
---------------------------------	--

Gebondenheid	Categorie 1: hechtgebonden in oorsprong
Asbestsoort (vezeltype)	Crocidoliet aanwezig
Asbestconcentratie	Laag (< 50%)
Afschermingsgraad van het gehele materiaal	Geheel of deels vrij aan de buitenlucht
Toestand van het materiaal	Matig beschadigd, matig verweerd

Beschrijving	dakleien
Omgeving	Buiten
Primaire drager	Schuin dak
Asbestmateriaal	Dak- en gevelbekleding - Lei, shingle
Bindmiddel van asbestmateriaal	Cement
Gebondenheid op basis van bindmiddel	Hecht
Hoeveelheid (oppervlakte - aantal)	<ul style="list-style-type: none"><li>• 26,00 m<sup>2</sup> - 1 stuk</li></ul>
Totale oppervlakte	26,00 m <sup>2</sup>
Eenvoudig bereikbaar	Ja
Bevestigingswijze	<ul style="list-style-type: none"><li>• Genageld, geniet</li></ul>
Identificatiemethode	Vaststelling zonder monsternamen
Destructieve handeling voor identificatie	Nee
Opmerking	De vermelde oppervlaktes en volumes betreffen een bereedeneerde schatting. Er worden geen rechten verleend aan deze oppervlaktes/volumes.

Verwijderen

- Zorg voor een veilig beheer. Vermijd het beschadigen van het asbestmateriaal. Controleer de toestand jaarlijks op wijzigingen.
- Hemelwater dat afspoelt van asbestcement daken of gevels kan asbestdeeltjes bevatten. Gebruik het enkel voor gesloten circuits (bv. spoelen toiletten). Reinig na het vervangen van het dak of de gevel de dakgoten en regenwaterput of -ton om asbesthoudend sediment of slib te verwijderen

- Eenvoudige handelingen: mag via doe-het-zelf of door werknemer(s) met opleidingsattest eenvoudige handelingen  
Dragen van de nodige beschermingsmiddelen (mondmasker ffp3, handschoenen, tyvec). Indien mogelijk de ondervloer afdekken, leien voorzichtig verwijderen, extra fixeren, niet breken, niet gooien, onmiddellijk verpakken of voorzichtig in container met asbest bag plaatsen.

Indien leien in slechte staat zijn en kans bestaat op breken: Eenvoudige handeling opgeleid personeel, alle werknemer(s) moeten wel beschikken over een opleidingsattest eenvoudige handelingen 8u

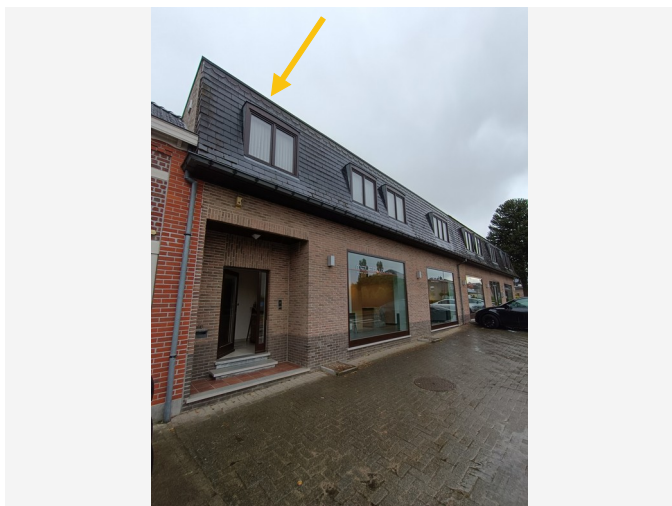
Situeringsfoto

**Reden:** Het te onderzoeken materiaal situeert zich hoger dan 3,50 m te rekenen vanaf een veilige ondergrond

**Uitleg van de asbestdeskundige:** Het plat dak kon niet gecontroleerd worden (hoogte > 3,50m). Er kon niet gecontroleerd worden welk materiaal zich op het plat dak bevindt.

Bij werken kan een stelling geplaatst worden voor een veilige inspectie

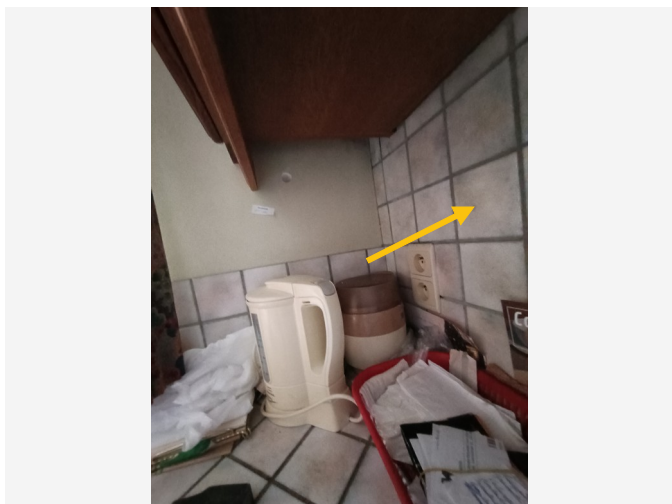
Vrije foto

In het inspectieprotocol is een monstername van tegellijm verplicht om dit te identificeren als niet-asbesthoudend. Er waren geen facturen ter beschikking die bevestigen dat de tegels na 2001 waren geplaatst. Er waren geen bestaande beschadigingen aan de wandtegels om de lijm voldoende te kunnen inspecteren. Om dit af te toetsen is het aangewezen om bij eventuele renovatiewerken aan de tegels verder onderzoek/staalname te laten uitvoeren ter controle.

Identificatiemethode	Redelijk vermoeden
Primaire drager	Binnenwand
(Asbest)materiaal	In-situ afwerkingslagen - Lijm laag
Bindmiddel	Lijm
Gebondenheid bindmiddel	Hecht

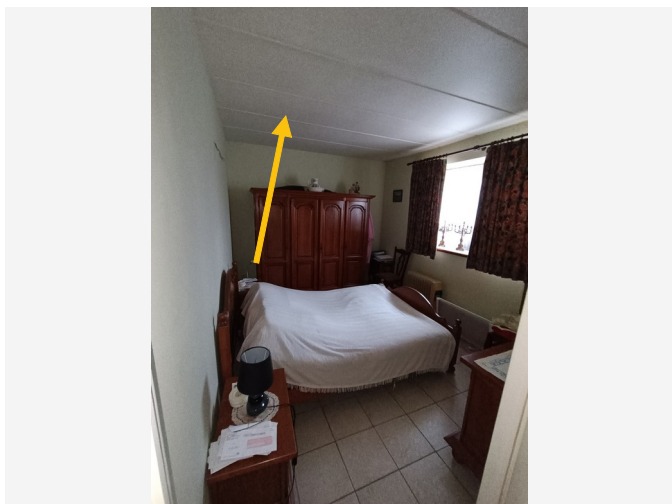
Vrije foto

plafondpleister niet aanwezig (plafond = de gewelven)

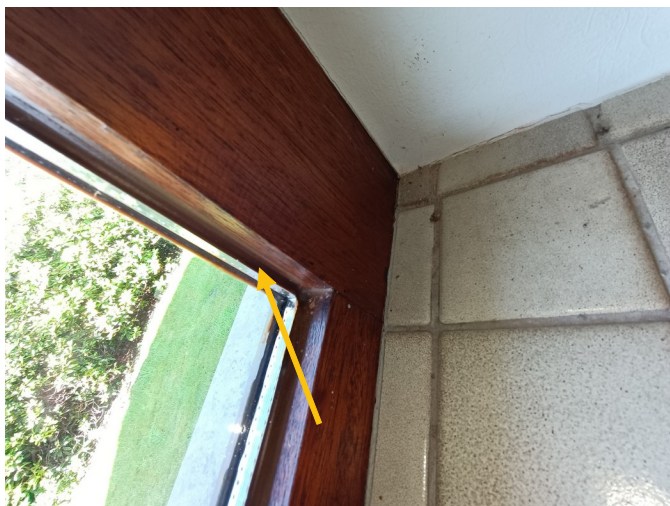
Vrije foto

De gebruikte siliconen kit is niet asbestverdacht

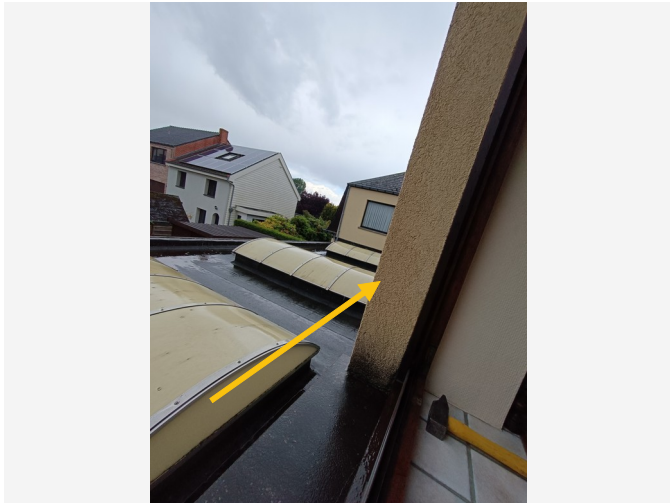
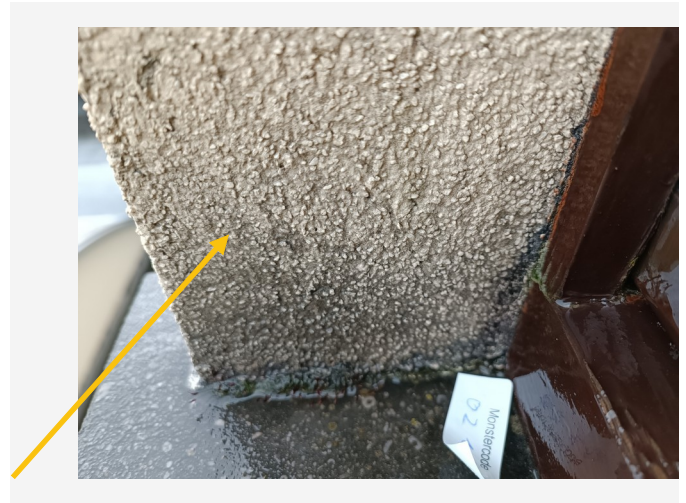
# Fiche 6: crepi

Geen asbest

#	Type	Referentie	Resultaat
6.1	Puntmonster	02	Geen asbest

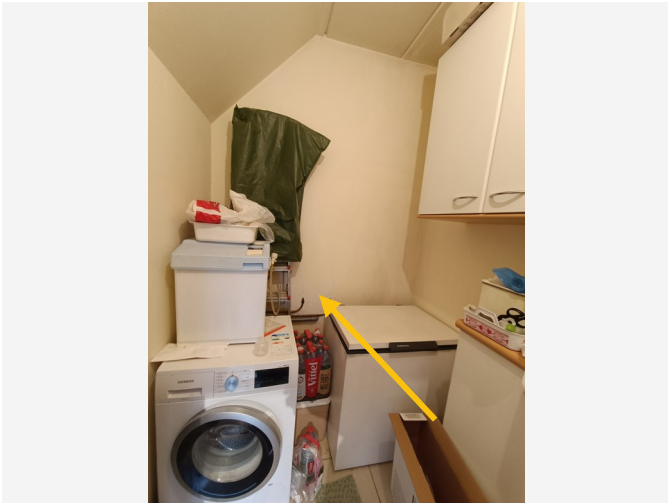
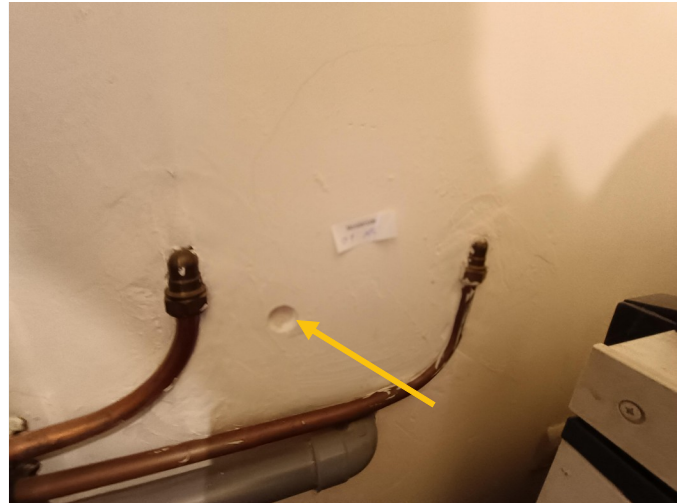
Geen asbest

#	Type	Referentie	Resultaat
7.1	Mengmonster	01	Geen asbest
