# Asbestinventarisatattest

Beekstraat 32, 9790 Wortegem-Petegem

Attestnummer : 20250404-000081.000

Uitgegeven op : 04.04.2025

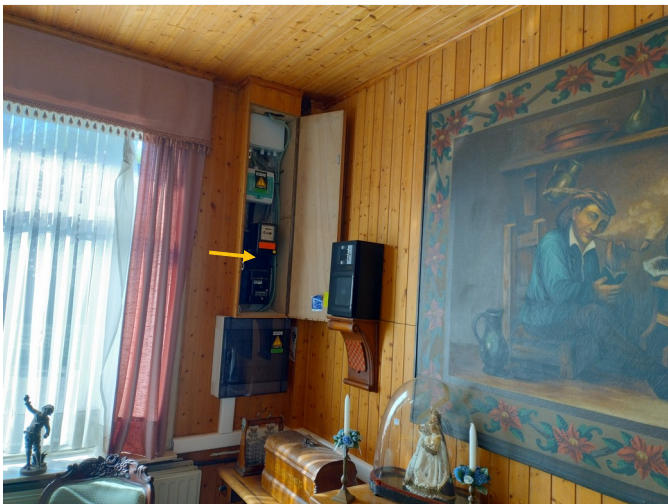
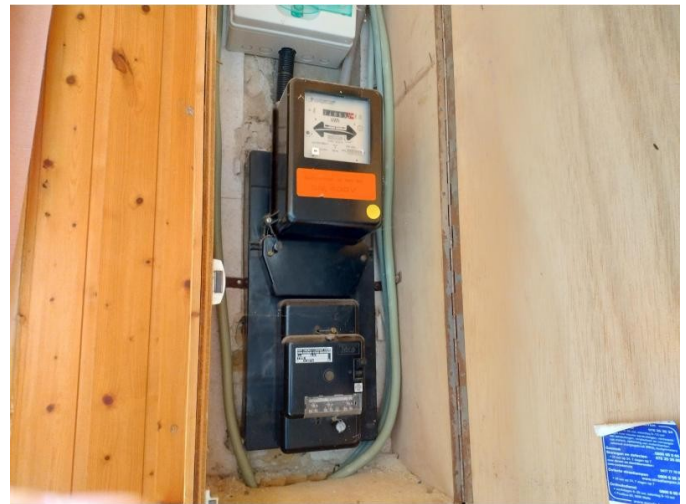
| Eindbeoordeling materiaalrisico | Laag materiaalrisico en/of verlaagde kans op vezelvrijgave |

| Asbestsoort (vezeltype) | Crocidoliet aanwezig |
| Toestand van het materiaal | Onbeschadigd, niet verweerd |

| Beschrijving | Bakeliet tellerkast |
| Opmerking | <p>Deze oppervlakte werd niet gemeten, maar geschat op basis van een benadering van de aanwezige tellerkast. Deze schatting mag niet worden gebruikt als maatstaf voor heffingen. Als deskundigen hebben wij vastgesteld dat het materiaal daadwerkelijk bakeliet betreft en geen harde pvc. Bakeliet wordt door ons beschouwd als een asbestverdachte toepassing, aangezien het in veel gevallen asbesthoudend is. We hebben geen staalname uitgevoerd om de functionaliteit van de tellerkast niet in gevaar te brengen. Daarnaast is staalname verboden, aangezien de tellerkast eigendom is van de nutsvoorzieningsmaatschappij.</p> |

Zorgvuldig beheren

- Zorg voor een veilig beheer. Vermijd het beschadigen van het asbestmateriaal. Controleer de toestand jaarlijks op wijzigingen.
- Voer bijkomende staalname(s) uit.

- Eenvoudige handelingen: mag via doe-het-zelf of door werknemer(s) met opleidingsattest eenvoudige handelingen  
Deze toepassing mag volgens de huidige wetgeving worden verwijderd via eenvoudige handelingen. Aangezien deze toepassing echter eigendom is van de nutsvoorzieningsmaatschappij, mag deze uitsluitend worden verwijderd door hen of door een door hen aangestelde onderaannemer die beschikt over de nodige attesten en opleidingen. Daarom wordt hier verwezen naar de methode van een erkende verwijderaar, maar in feite dient dit via de nutsvoorzieningsmaatschappij te verlopen.

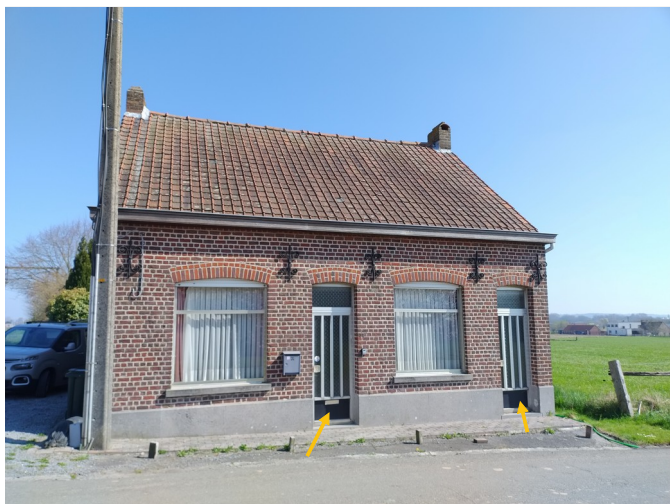
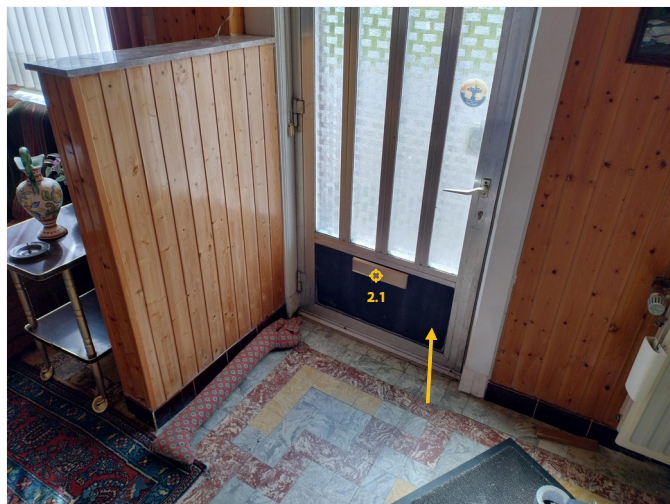
| Eindbeoordeling materiaalrisico | Zeer laag materiaalrisico en/of zeer lage kans op vezelvrijgave |

| Asbestsoort (vezeltype) | Alleen chrysotiel |
| Toestand van het materiaal | Onbeschadigd, niet verweerd |

| # | Type | Referentie | Resultaat |
|---|---|---|---|
| 2.1 | Puntmonster | MO6 | Chrysotiel |

| Opmerking | Asbestcement glasalplaten in beide deuren in de voorgevel. |

Zorgvuldig beheren

- Zorg voor een veilig beheer. Vermijd het beschadigen van het asbestmateriaal. Controleer de toestand jaarlijks op wijzigingen.

- Eenvoudige handelingen: enkel door erkend asbestverwijderaar  
Deze platen zijn moeilijk te verwijderen zonder te beschadigen, daarom is het aangeraden om deze platen te laten verwijderen door een aannemer met het opleidingsattest eenvoudige handelingen.

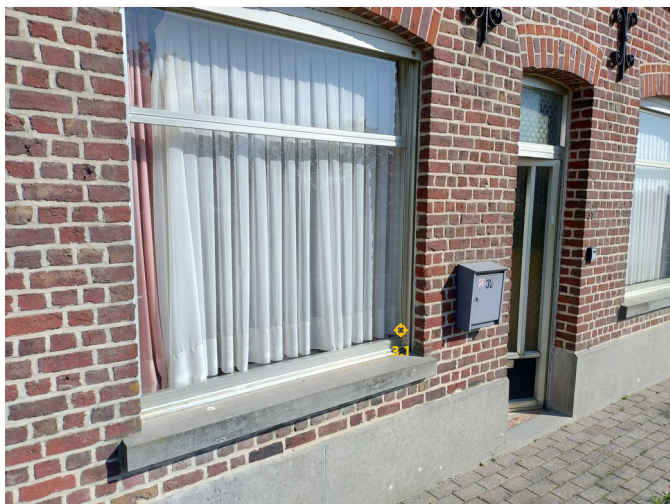
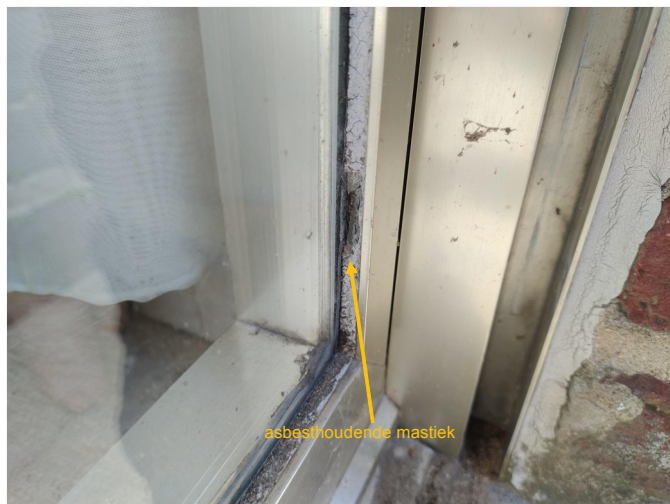
| Eindbeoordeling materiaalisico | Laag materiaalisico en/of verlaagde kans op vezelvrijgave |

| Asbestsoort (vezeltype) | Alleen chrysotiel |
| Toestand van het materiaal | Licht beschadigd, licht verweerd. Intact calciumsilicaatmateriaal of categorie III 'gebondenheid' |

| # | Type | Referentie | Resultaat |
|---|---|---|---|
| 3.1 | Puntmonster | MO3 | Chrysotiel |

| Opmerking | <p>Asbestcement mastiek aanwezig tussen het glas en het profiel van de aluminium ramen en deuren.</p> <p>Deze oppervlakte, volumes en gewichten zijn niet gemeten, maar geschat op basis van een benadering van de aanwezige kitten (de opgegeven hoeveelheden mogen niet gebruikt worden als maatstaf voor heffingen).</p> |

Zorgvuldig beheren

- Zorg voor een veilig beheer. Vermijd het beschadigen van het asbestmateriaal. Controleer de toestand jaarlijks op wijzigingen.

- Eenvoudige handelingen: mag via doe-het-zelf of door werknemer(s) met opleidingsattest eenvoudige handelingen  
Laat de mastiek verwijderen door een aannemer met opleiding eenvoudige handelingen. Dit is moeilijk te verwijderen zonder dat er asbestvezels vrijkomen

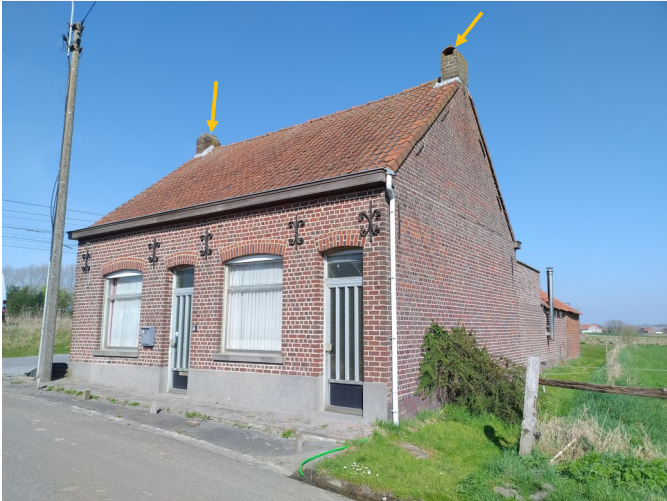
Situeringsfoto

**Reden:** Het te onderzoeken materiaal situeert zich hoger dan 3,50 m te rekenen vanaf een veilige ondergrond

**Uitleg van de asbestdeskundige:** De binnenkant van de schouw kan niet gecontroleerd worden. Mogelijk is er nog een asbesthoudend rookgaskanaal aanwezig in de schouw.

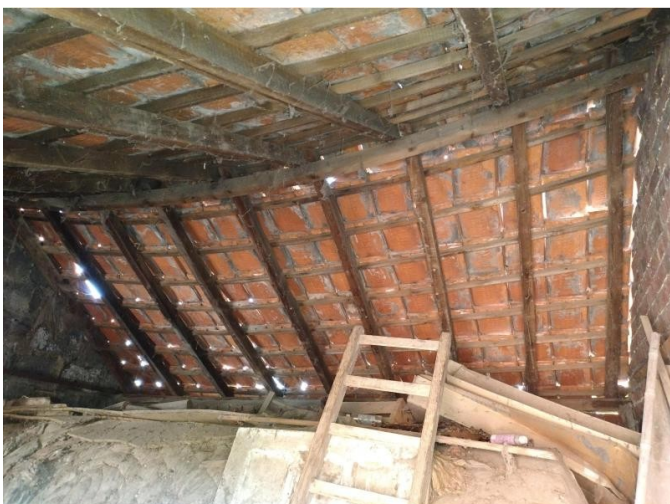
Tijdens de inspectie van dit gebouw hebben we vastgesteld dat er geen onderdak aanwezig is in de dakstructuur. De dakpannen zijn zichtbaar vanaf de binnenkant.

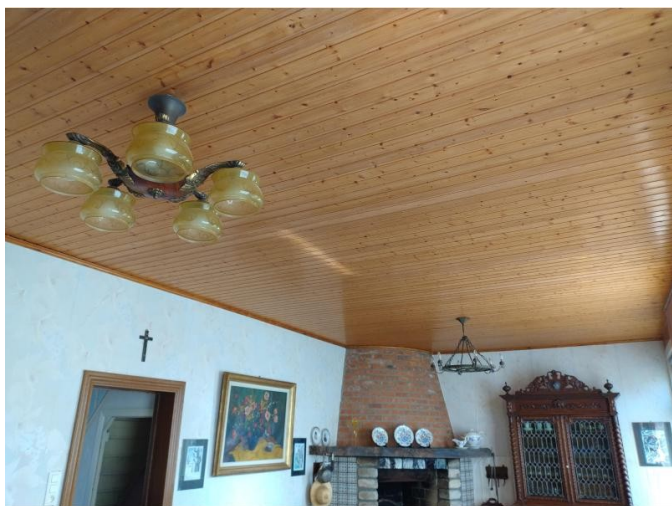
De plafonds zijn gemaakt van niet-asbestverdachte materialen (bijvoorbeeld laminaat, hout, gypoc, ...), deze toepassingen zijn niet asbestverdacht. We hebben echter niet kunnen vaststellen of er mogelijk asbestverdachte of asbesthoudende materialen achter deze toepassingen aanwezig zijn.

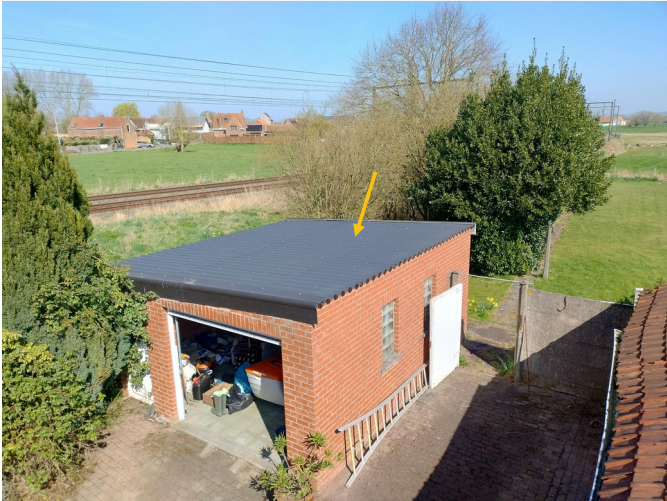
De golfplaten op het dak van de garage zijn asbestvrij.

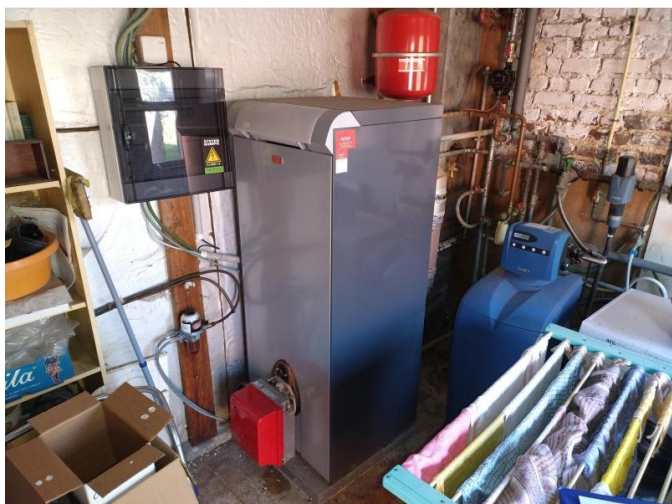
Recent ketel aanwezig in de berging, geen asbestverdachte materialen aanwezig in de ketel..

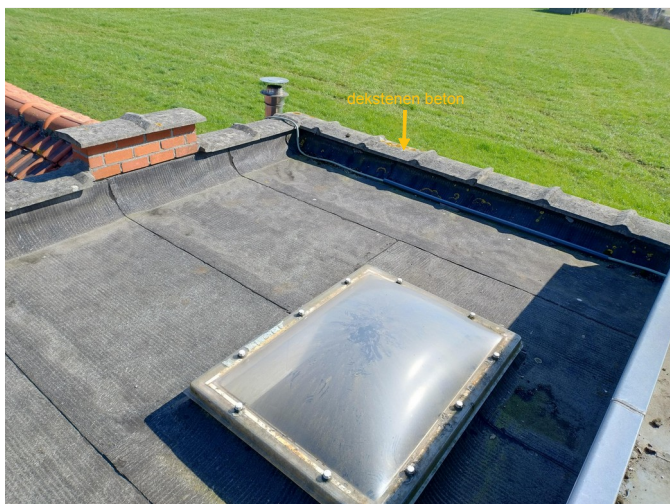
De dekstenen op de muren van de aanbouw zijn beton, niet asbesthoudend.

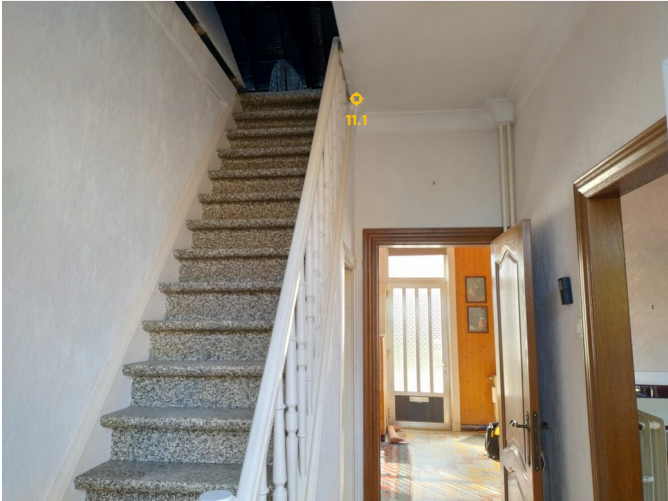
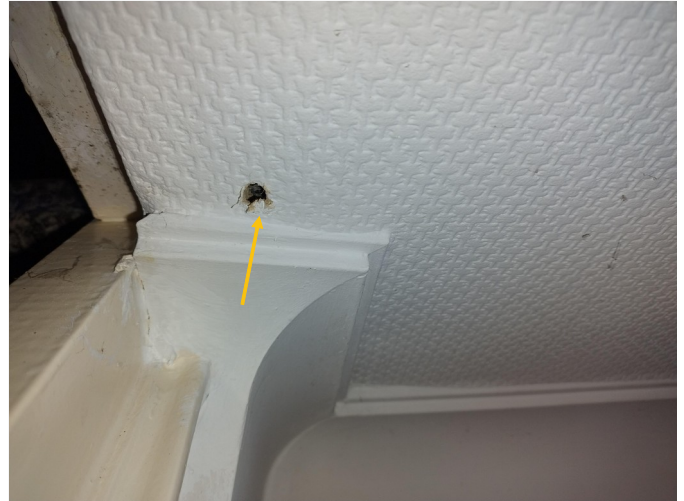
## Fiche 11: Pleisterwerk plafond

Geen asbest

| # | Type | Referentie | Resultaat |
|---|---|---|---|
| 11.1 | Mengmonster | MO2 | Geen asbest |

| Opmerking | Enkel pleisterwerk aanwezig in de traphal. |

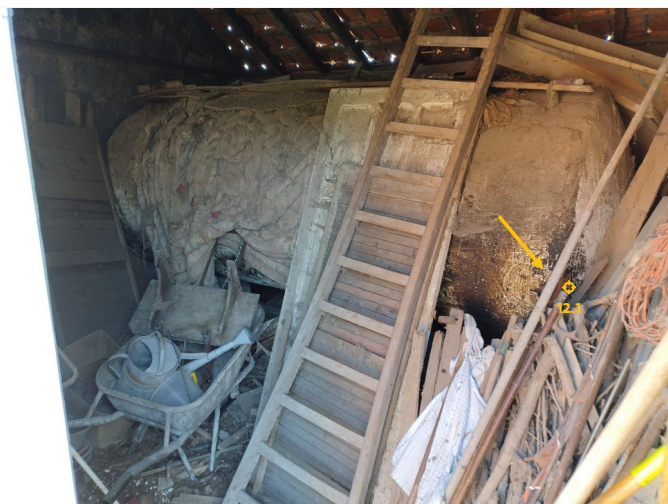
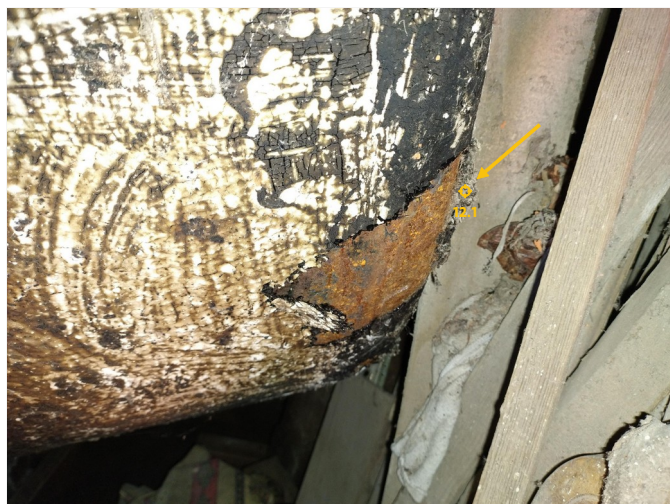
Geen asbest

| # | Type | Referentie | Resultaat |
|---|---|---|---|
| 12.1 | Puntmonster | MO5 | Geen asbest |

| Beschrijving | Bitumen bescherming rond mazouttank |

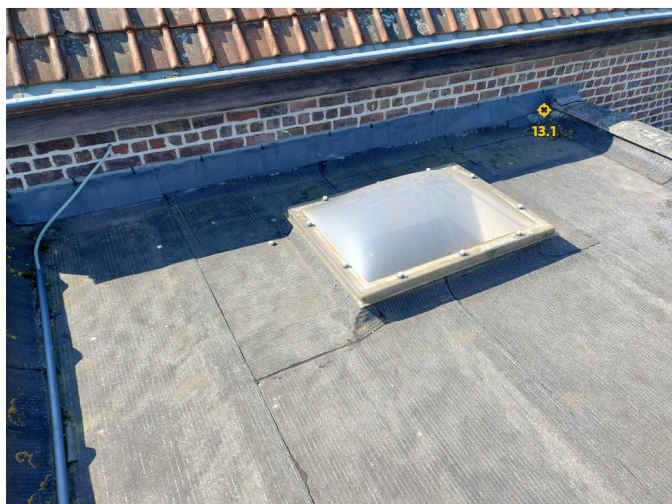
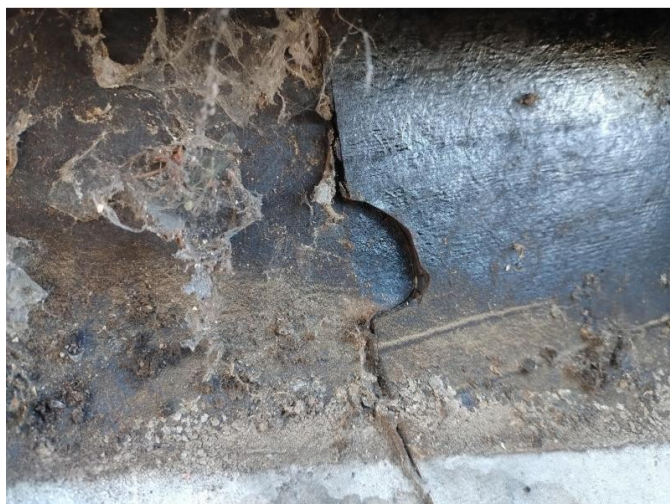
Geen asbest

| # | Type | Referentie | Resultaat |
|---|---|---|---|
| 13.1 | Puntmonster | MO4 | Geen asbest |

| Beschrijving | Derbigum dakbedekking plat dak aanbouw |

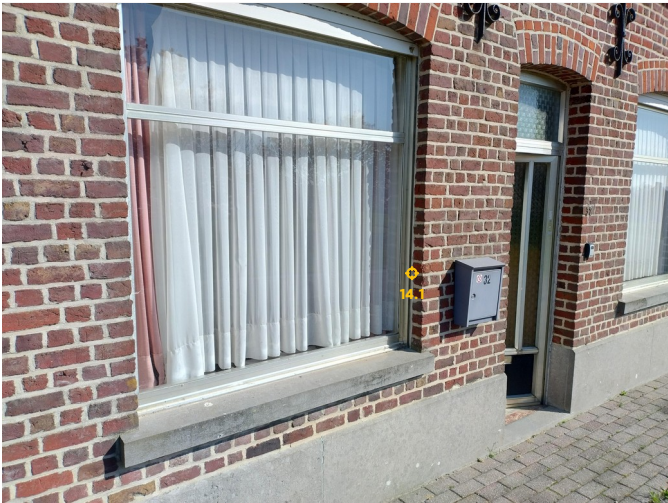
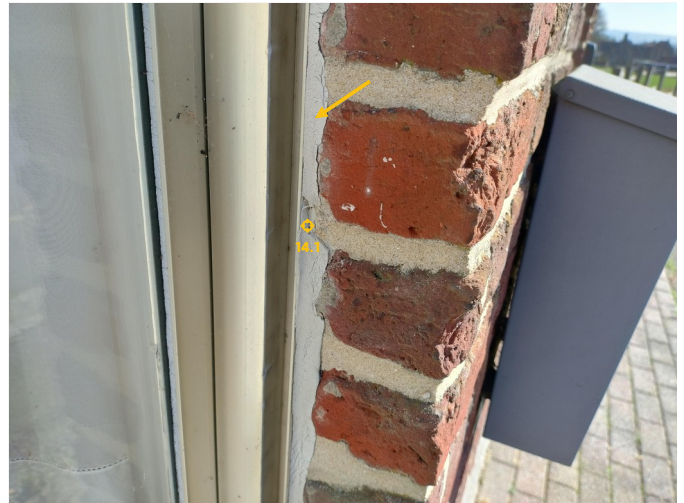
## Fiche 14: Mastiek tussen ramen en gevelsteen

Geen asbest
