# Asbestinventarisatetest

Schriekstraat 154, 2223 Heist-op-den-Berg

Attestnummer : 20231012-000319.000

Uitgegeven op : 12.10.2023

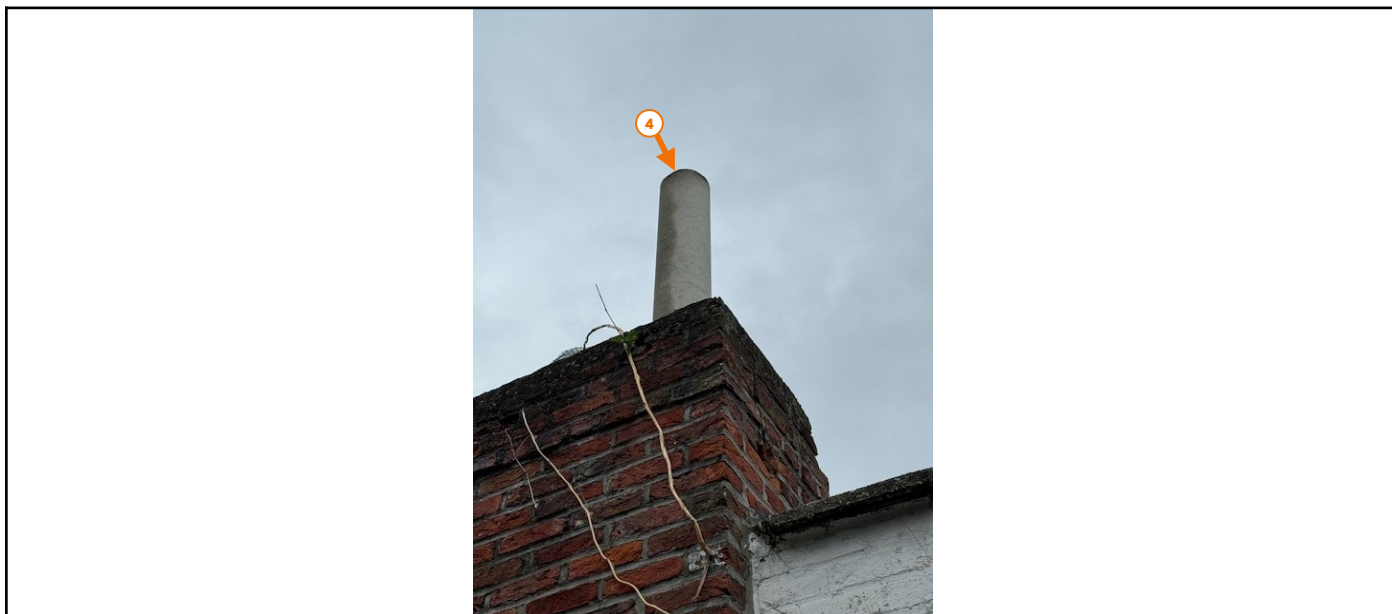
## Plan 1.1: IMG\_0136

Beschrijving	Type	Actie
4. schouwpijp dak hoofdgebouw	Asbestmateriaal	<a href="#">Verwijderen</a>

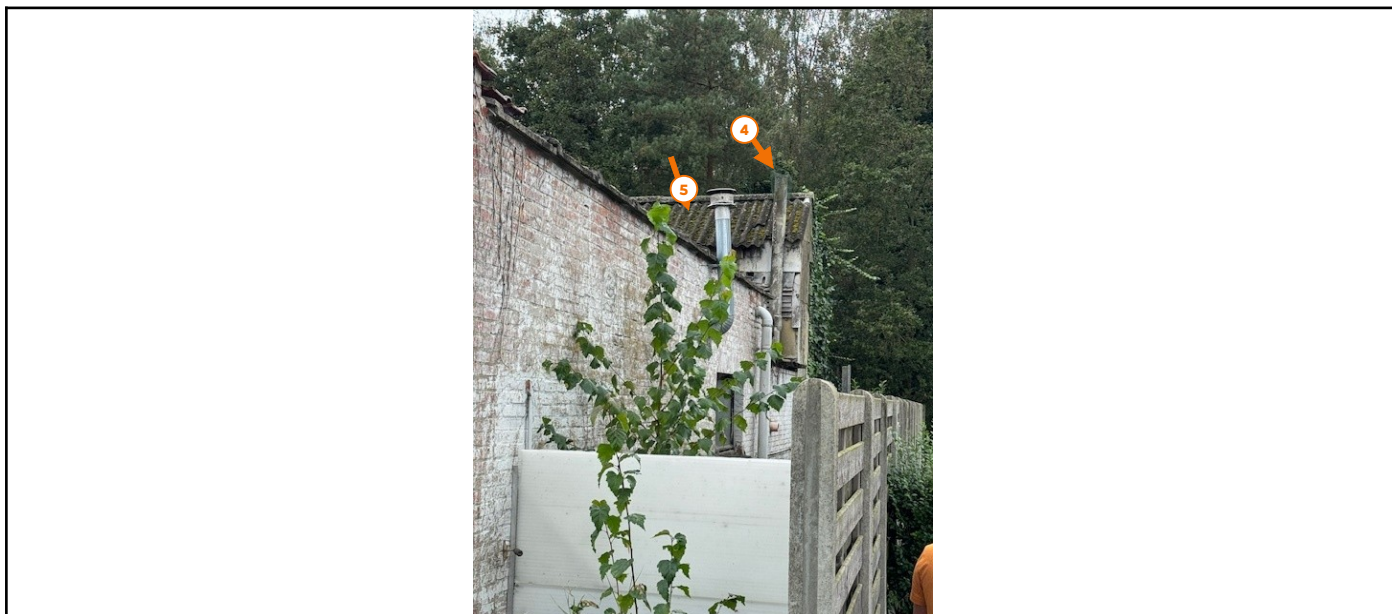
## Plan 1.2: IMG\_0190

Beschrijving	Type	Actie
4. schouwpijp dak hoofdgebouw	Asbestmateriaal	Verwijderen
5. asbesthoudende golfplaten	Asbestmateriaal	Verwijderen

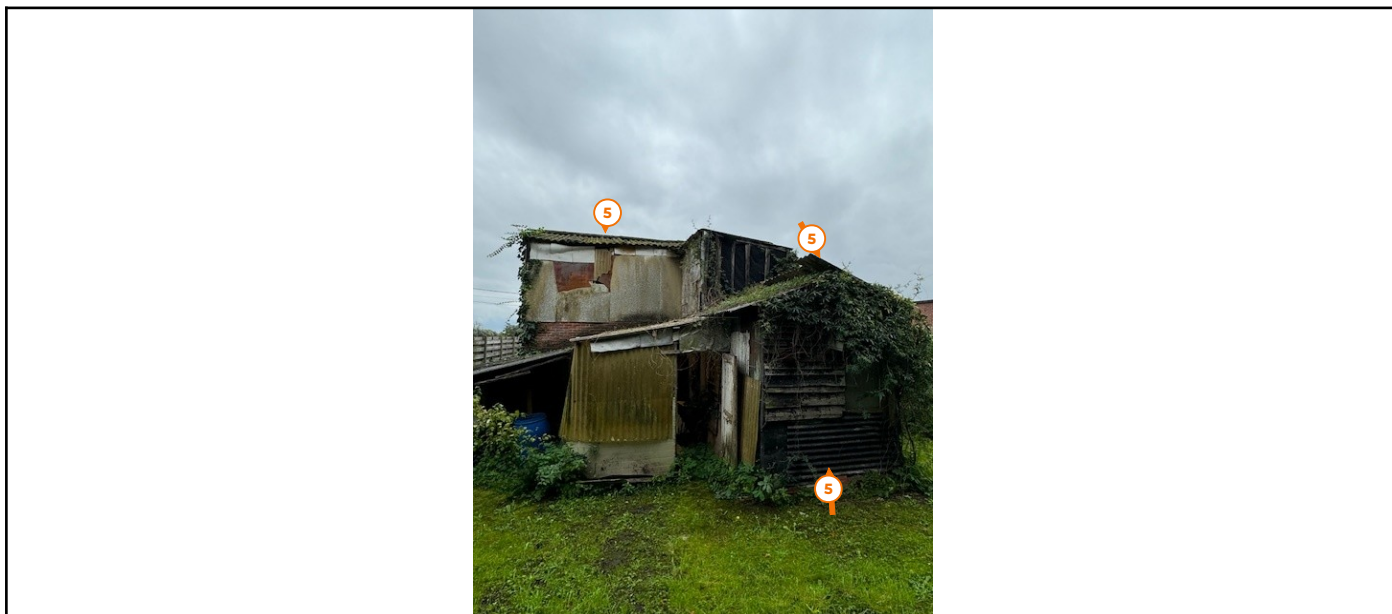
## Plan 1.3: IMG\_0151

Beschrijving	Type	Actie
5. asbesthoudende golfplaten	Asbestmateriaal	<a href="#">Verwijderen</a>

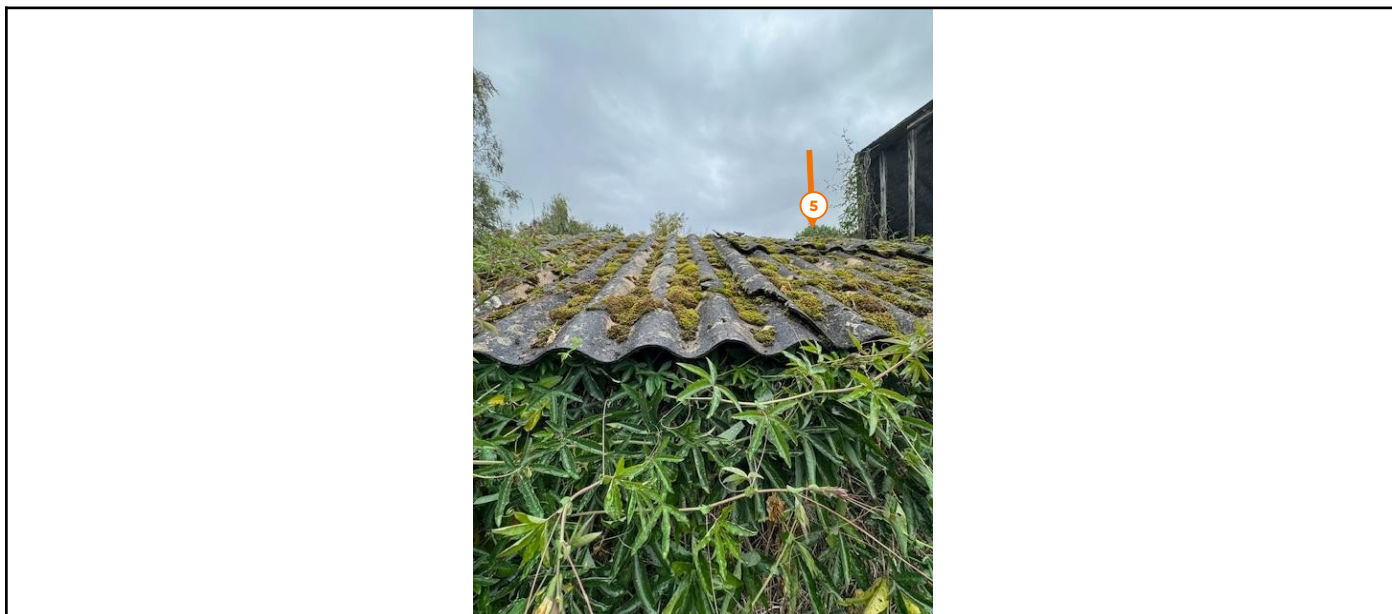
## Plan 1.5: IMG\_0150

Beschrijving	Type	Actie
5. asbesthoudende golfplaten	Asbestmateriaal	<a href="#">Verwijderen</a>

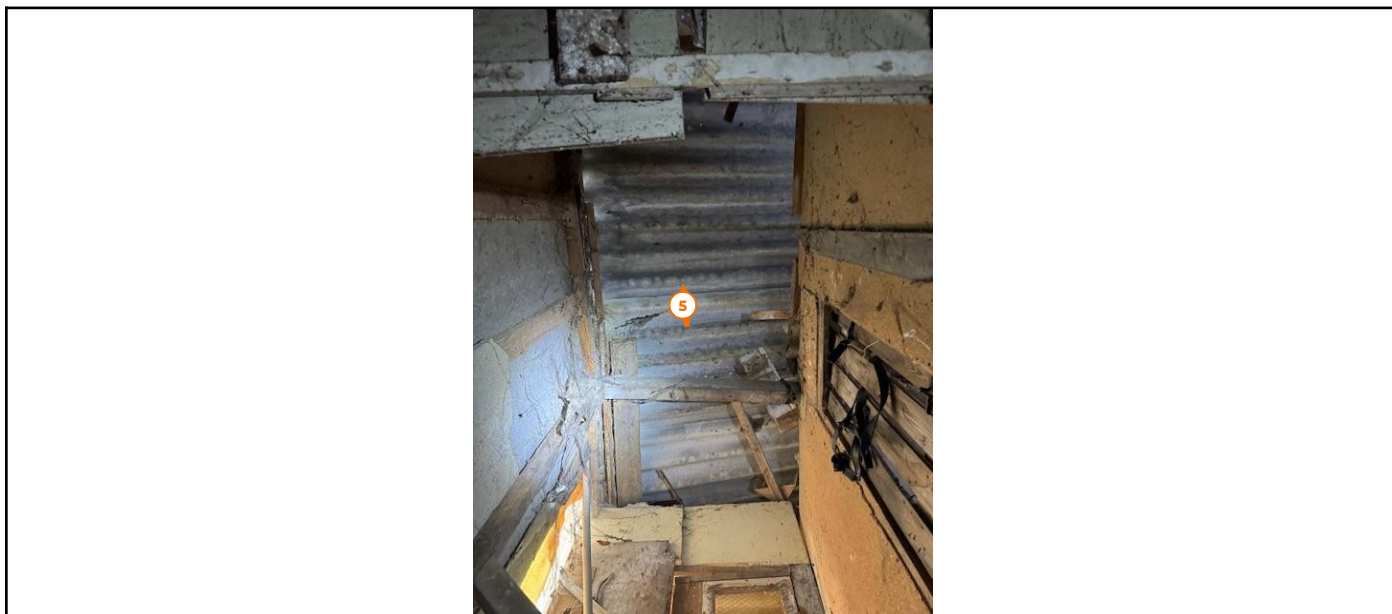
## Plan 1.6: IMG\_0147

Beschrijving	Type	Actie
5. asbesthoudende golfplaten	Asbestmateriaal	<a href="#">Verwijderen</a>

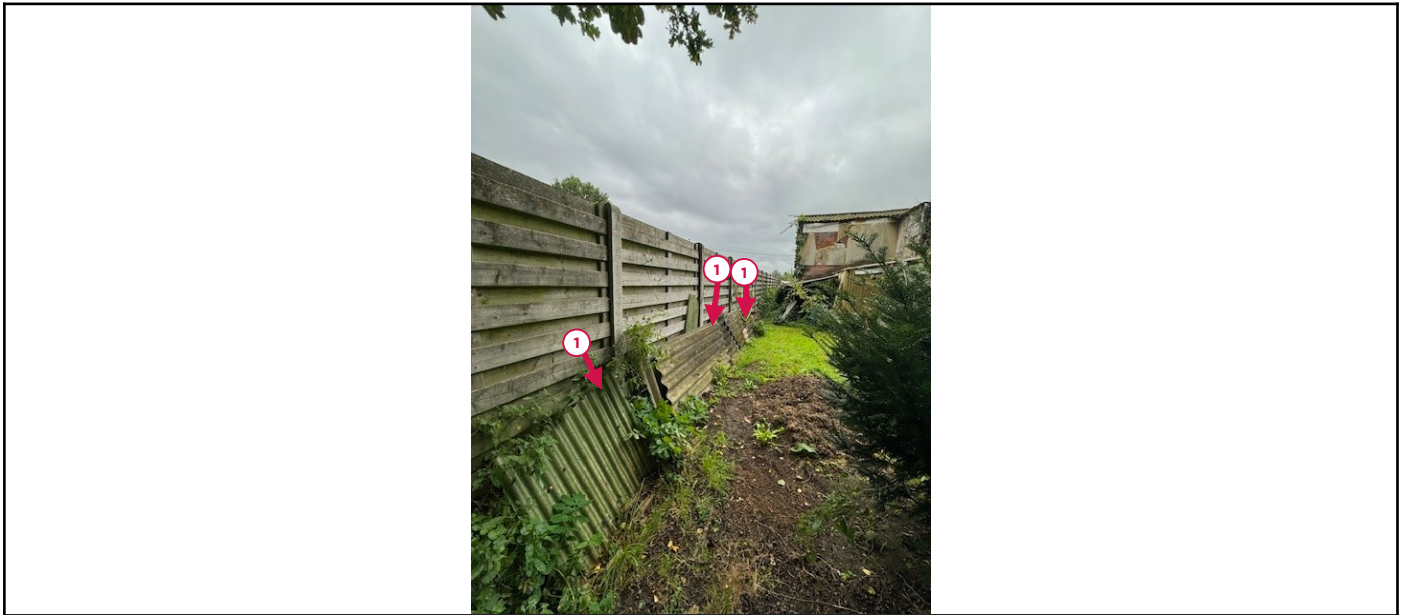
## Plan 1.7: IMG\_0154

Beschrijving	Type	Actie
1. Golfplaten & cementplaten in tuin	Asbestmateriaal	Dringend verwijderen

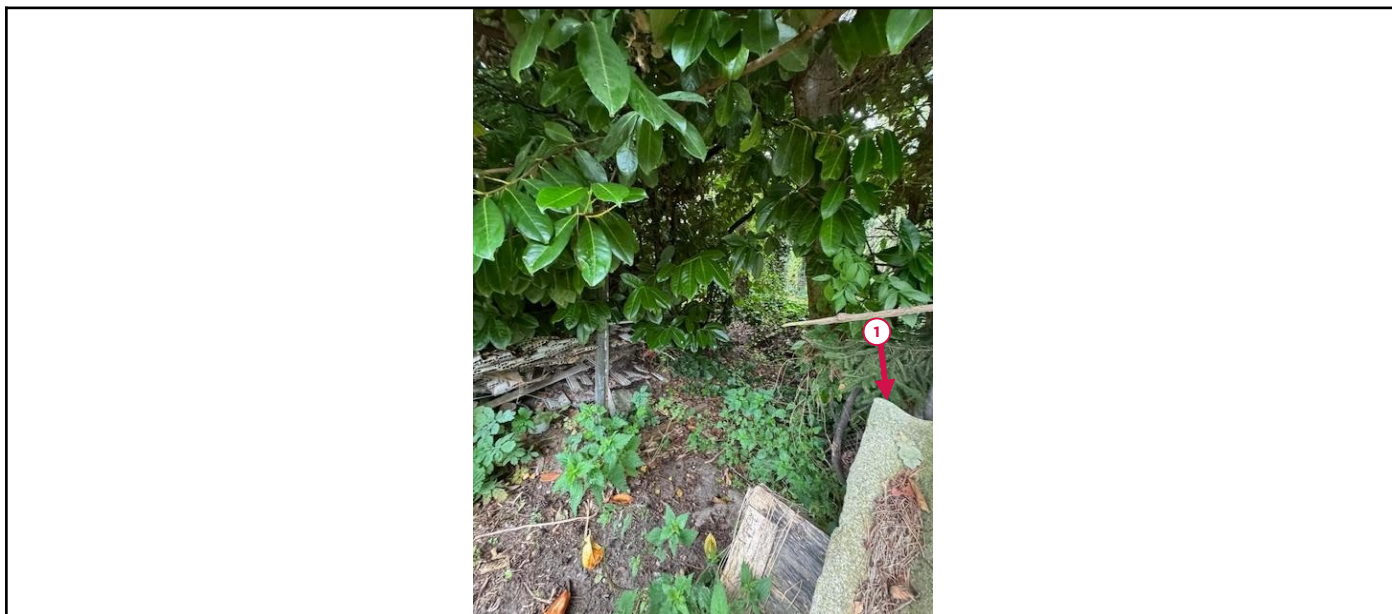
## Plan 1.8: IMG\_0157

Beschrijving	Type	Actie
1. Golfplaten & cementplaten in tuin	Asbestmateriaal	Dringend verwijderen

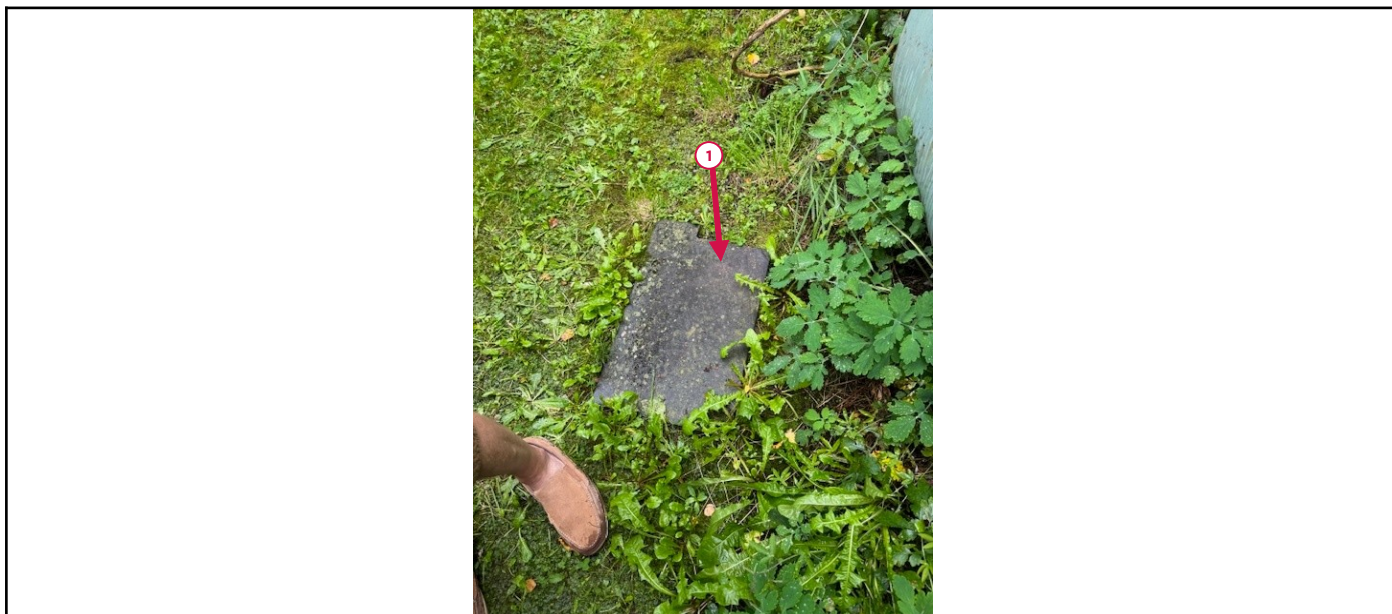
## Plan 1.9: IMG\_0163

Beschrijving	Type	Actie
1. Golfplaten & cementplaten in tuin	Asbestmateriaal	Dringend verwijderen

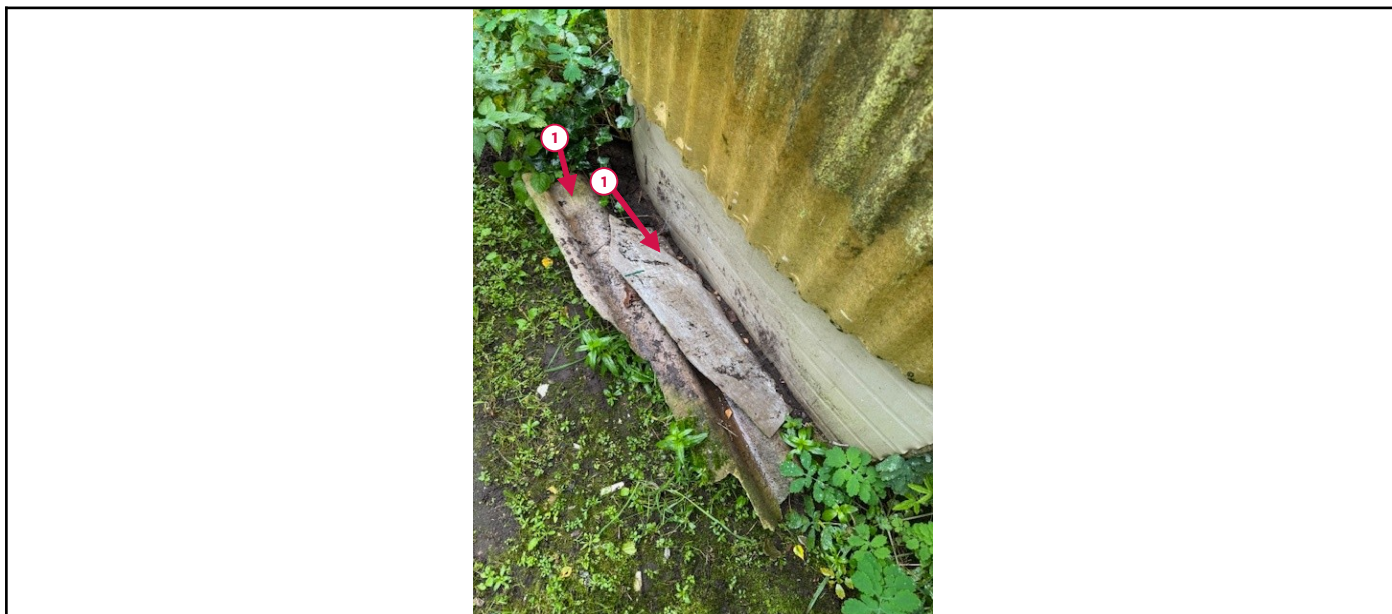
## Plan 1.10: IMG\_0161

Beschrijving	Type	Actie
1. Golfplaten & cementplaten in tuin	Asbestmateriaal	Dringend verwijderen

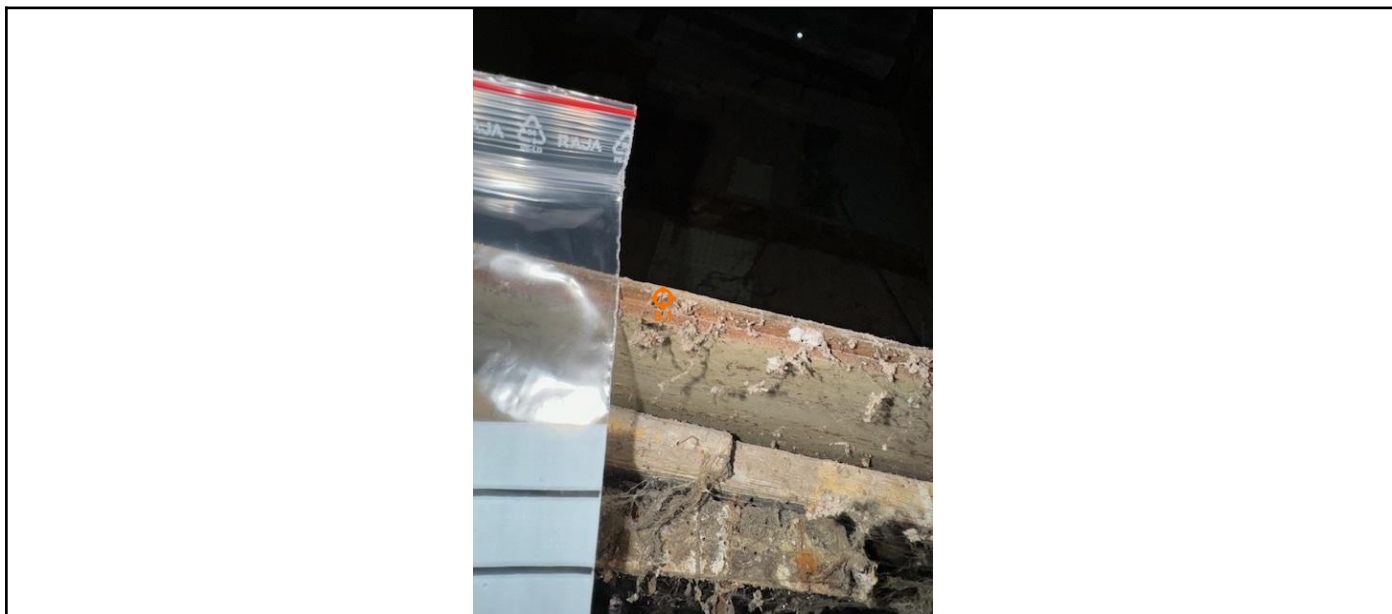
## Plan 1.12: IMG\_0227

Beschrijving	Type	Actie
3. Puntstaal plaat MM13	Asbestmateriaal	<a href="#">Verwijderen</a>
3.1 Code: LB.3.091023.06063	Puntmonster	-

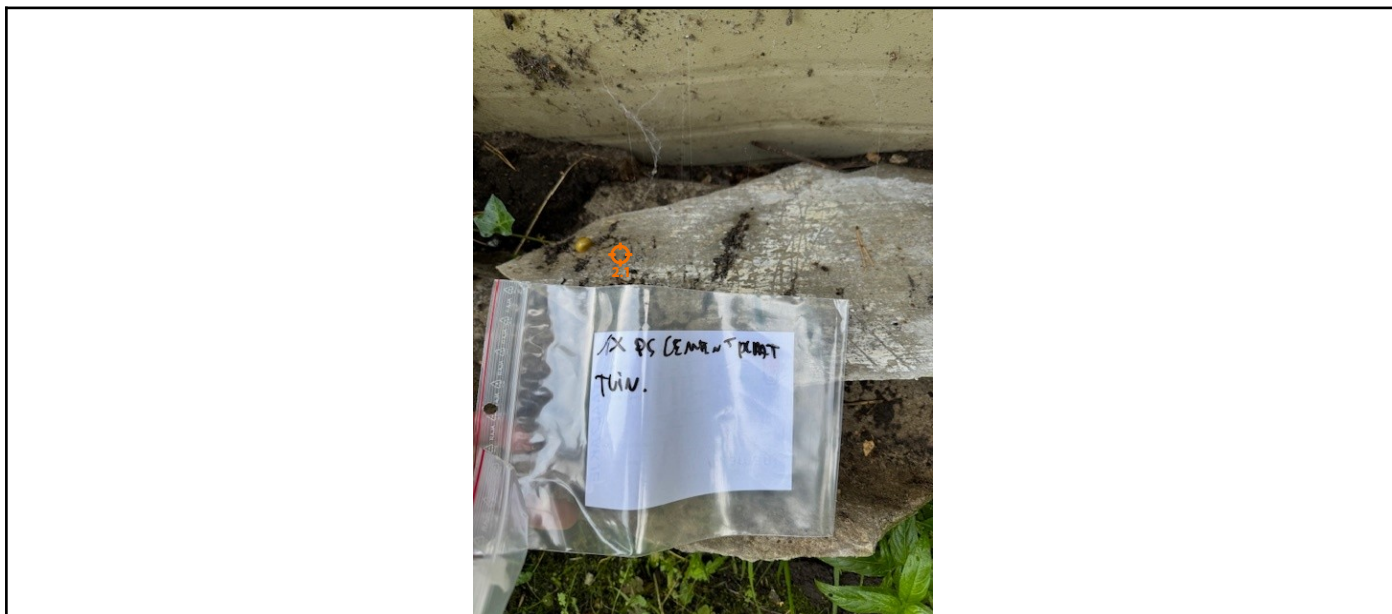
## Plan 1.14: IMG\_0228

Beschrijving	Type	Actie
2. Puntstaal Cementplaat losliggend bijgebouw MM14	Asbestmateriaal	<a href="#">Verwijderen</a>
2.1 Code: LB.3.091023.06063..	Puntmonster	-

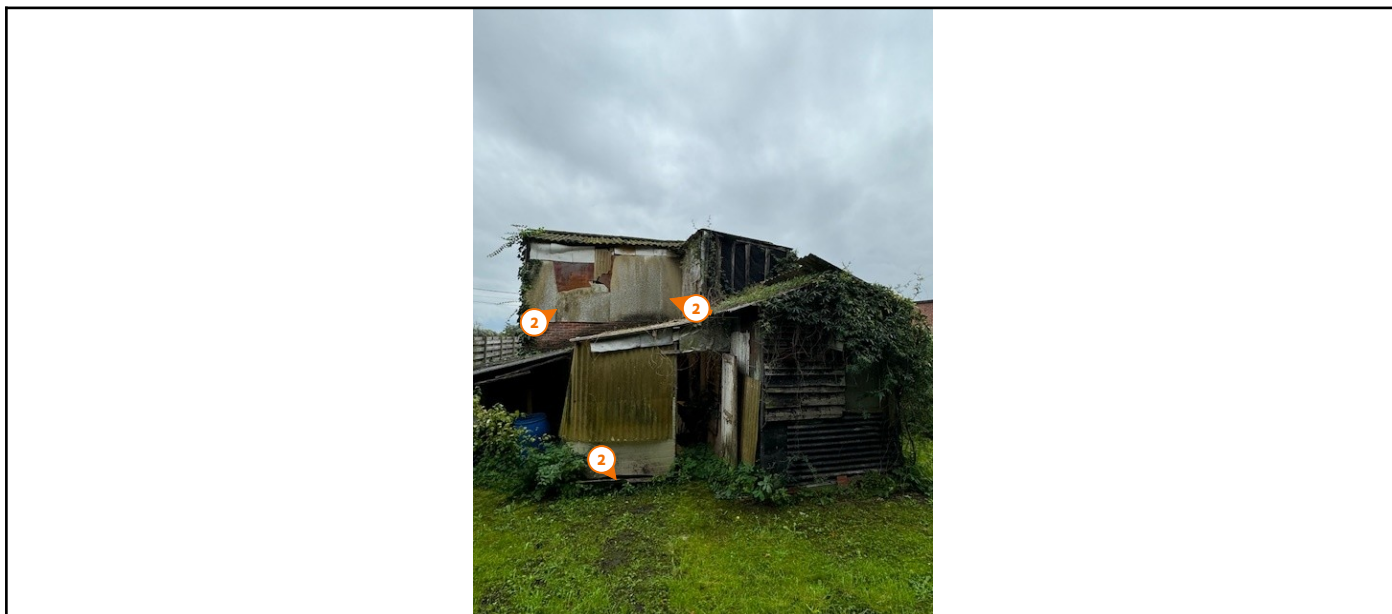
## Plan 1.15: IMG\_0151

Beschrijving	Type	Actie
2. Puntstaal Cementplaat losliggend bijgebouw MM14	Asbestmateriaal	<a href="#">Verwijderen</a>

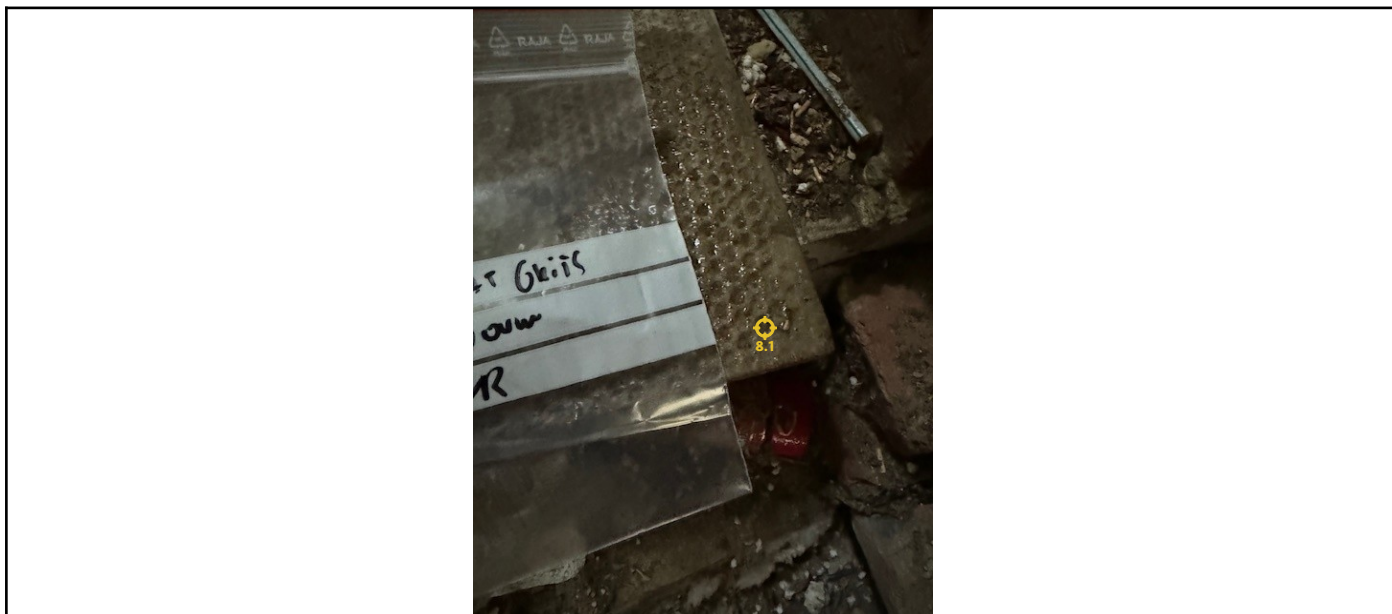
## Plan 1.16: IMG\_0224

Beschrijving	Type	Actie
8. Puntstaal cementplaat grijs MM12	Asbestmateriaal	Zorgvuldig beheren
8.1 Code: LB.3.09102306063	Puntmonster	-

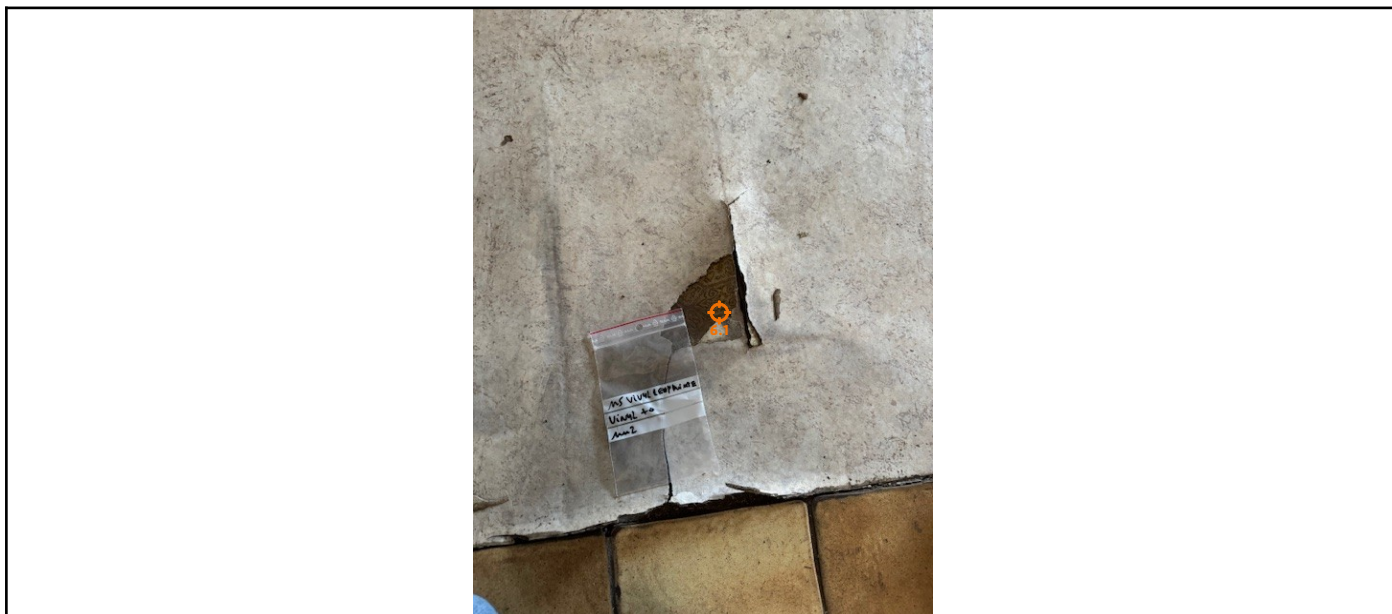
## Plan 2.8: IMG\_0193

Beschrijving	Type	Actie
6. Mengstaal vinyl leefruimte MM2	Asbestmateriaal	<a href="#">Verwijderen</a>
6.1 Code: LB.3.091023.060633.	Mengmonster	-

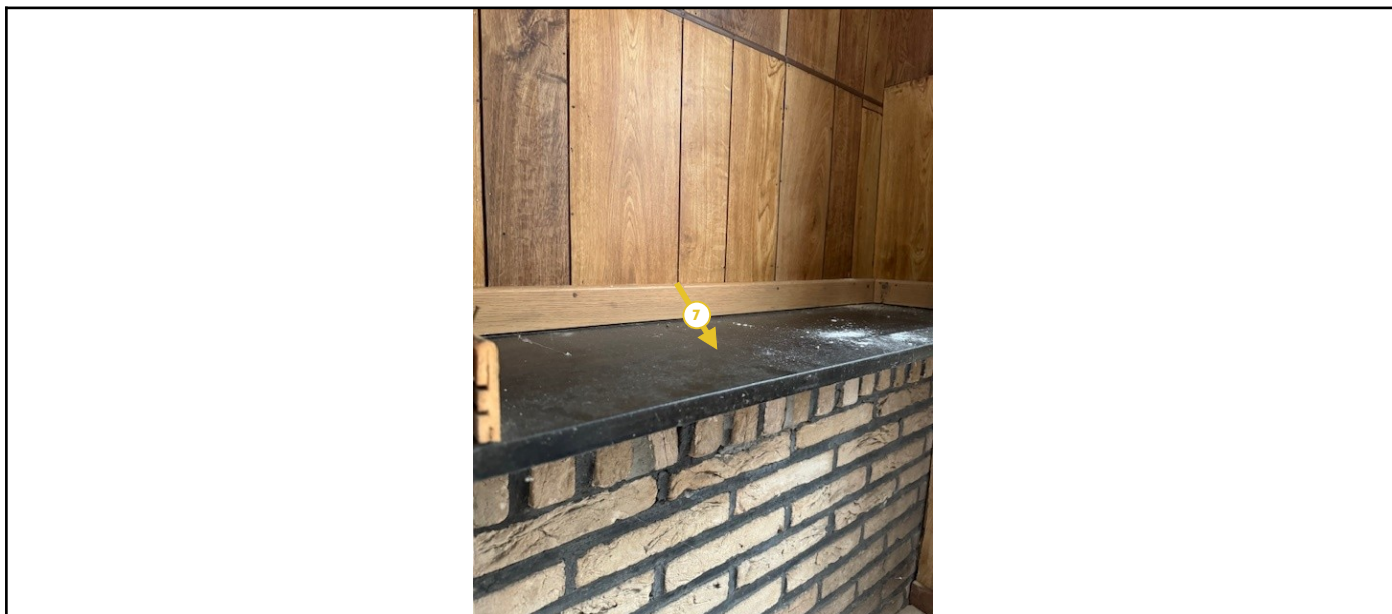
## Plan 2.11: IMG\_0181

Beschrijving	Type	Actie
7. Masal venstertablet aanwezig	Asbestmateriaal	Zorgvuldig beheren

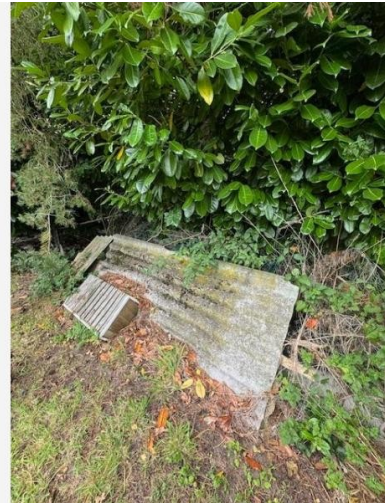
Beschrijving	Golfplaten & cementplaten in tuin
Type afvalstof	Betreft stock-voorraad of gedemonteerde asbestmaterialen
Aanwezige resten	In de tuin zijn verspreide restanten aangetroffen, met name bestaande uit asbesthoudende cementplaten en golfplaten.
Omgeving	Buiten
Primaire drager	Bodem
Asbestmaterialen	<ul style="list-style-type: none"><li>Dak- en gevelbekleding - Golfplaat</li><li>Dak- en gevelbekleding - Plaat</li></ul>
Bindmiddel van asbestmateriaal	Cement
Gebondenheid op basis van bindmiddel	Hecht
Hoeveelheid (gewicht - aantal)	<ul style="list-style-type: none"><li>25,00 kg - 1 stuk</li></ul>
Totaal gewicht	25,00 kg
Eenvoudig bereikbaar	Ja
Identificatiemethode	Vaststelling zonder monsternamen

- Verwijder het asbestafval.

Verwijder de verspreide asbesthoudende materialen voorzichtig volgens het opgestelde plan, waarbij je natte methoden gebruikt om de vezelverspreiding te verminderen.

Plaats de verwijderde materialen onmiddellijk in speciale dubbel verpakte plastic zakken die geschikt zijn voor asbestafval.

Reinig het hele gebied grondig met vochtige doeken en volg de vastgestelde procedures voor het reinigen van gereedschap.

Breng het verpakte asbestafval naar een erkende stortplaats voor asbest.

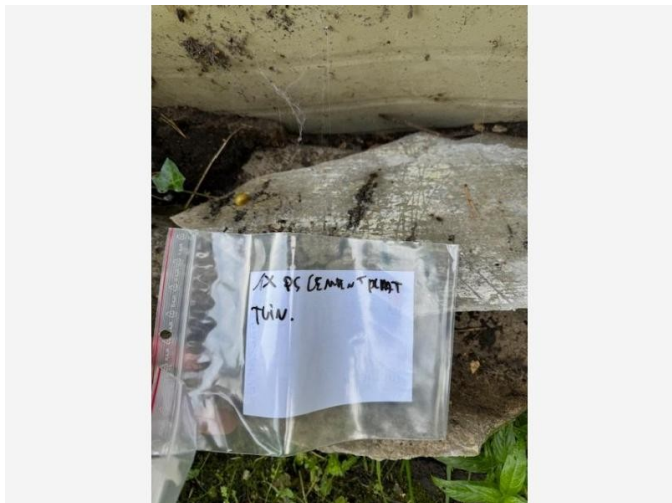
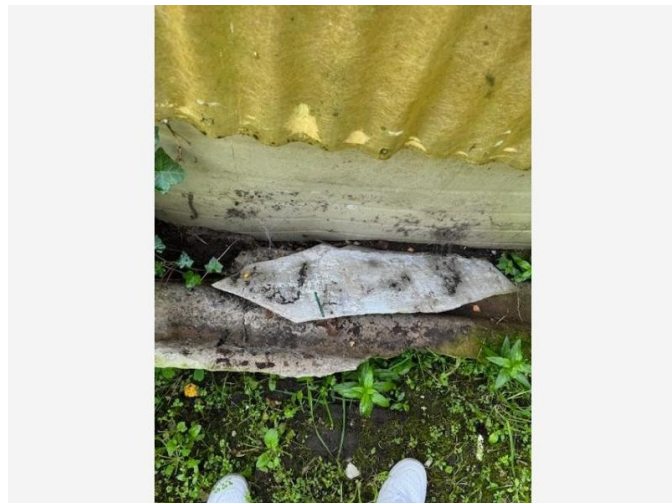
Eindbeoordeling materiaalrisico	Verhoogd materiaalrisico en/of verhoogde kans op vezelvrijgave
Opmerking	Het materiaal bevindt zich in verweerde staat.

Asbestsoort (vezeltype)	Alleen chrysotiel
Asbestconcentratie	Laag (< 50%)
Afschermingsgraad van het gehele materiaal	Geheel of deels vrij aan de buitenlucht
Toestand van het materiaal	Zwaar beschadigd, zwaar verweerd

#	Type	Referentie	Resultaat
2.1	Puntmonster	LB.3.091023.06063..	Chrysotiel

Beschrijving	Puntstaal Cementplaat losliggend bijgebouw MM14
Omgeving	Grenst aan binnen- en buitenlucht
Primaire drager	Tuin
Asbestmateriaal	Dak- en gevelbekleding - Plaat
Bindmiddel van asbestmateriaal	Cement
Gebondenheid op basis van bindmiddel	Hecht
Hoeveelheid (oppervlakte - dikte - aantal)	<ul style="list-style-type: none"> <li>10,00 m<sup>2</sup> - 0,05 cm - 1 stuk</li> </ul>
Totaal volume	0,005 m <sup>3</sup>
Eenvoudig bereikbaar	<p>Nee</p> <ul style="list-style-type: none"> <li>Verwijdering tast de bouwkundige integriteit aan.</li> </ul>
Bevestigingswijze	<ul style="list-style-type: none"> <li>Genageld, geniet</li> </ul>
Identificatiemethode	Vaststelling met monstername
Destructieve handeling voor identificatie	Ja

- Zorg voor een veilig beheer. Vermijd het beschadigen van het asbestmateriaal. Controleer de toestand jaarlijks op wijzigingen.
- Zorg voor een veilig beheer en verwijder dit asbestmateriaal wanneer het bij werken eenvoudig bereikbaar wordt. Controleer de toestand jaarlijks op wijzigingen.
- Verwijder dit asbestmateriaal zo snel mogelijk. Volg de toestand goed op.

Verwijder de cementplaten voorzichtig met natte methoden om de verspreiding van asbestvezels te verminderen.

Plaats de verwijderde cementplaten onmiddellijk in speciale dubbel verpakte plastic zakken geschikt voor asbestafval.

Reinig het werkgebied grondig met vochtige doeken en volg procedures voor het reinigen van gereedschap.

Breng het verpakte asbestafval naar een erkende stortplaats voor asbest.

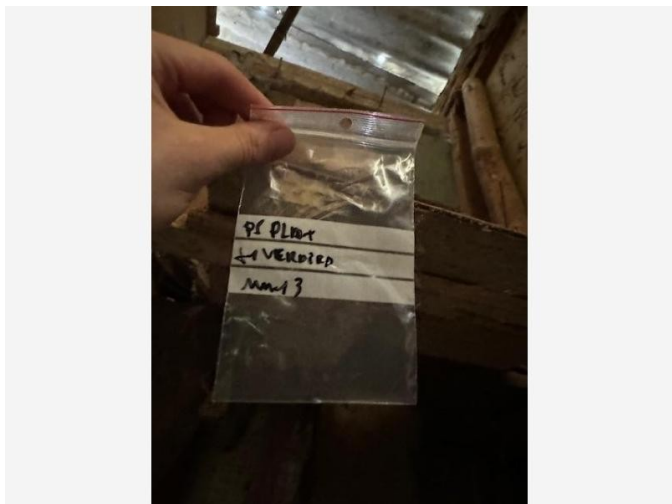
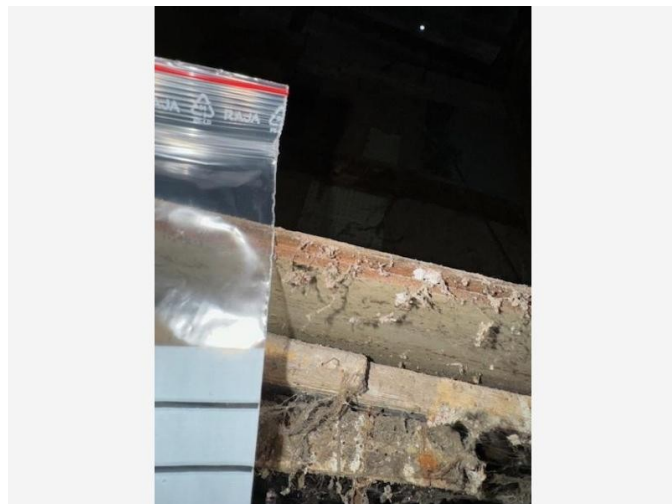
Dit materiaal is ook aanwezig op het bijgebouw aan de buitenschil.

- Zorg voor een veilig beheer. Vermijd het beschadigen van het asbestmateriaal. Controleer de toestand jaarlijks op wijzigingen.
- Zorg voor een veilig beheer en verwijder dit asbestmateriaal wanneer het bij werken eenvoudig bereikbaar wordt. Controleer de toestand jaarlijks op wijzigingen.
- Verwijder dit asbestmateriaal zo snel mogelijk. Volg de toestand goed op.

Verwijder de kartonnen platen voorzichtig met behulp van natte methoden om vezelverspreiding te verminderen.

Reinig het werkgebied grondig met vochtige doeken en volg de procedures voor het schoonmaken van gereedschap.
