# Asbestinventarisatetest

24012A0202/00L002 - palend aan Coenenbosstraat

Attestnummer : 20250330-000065.000

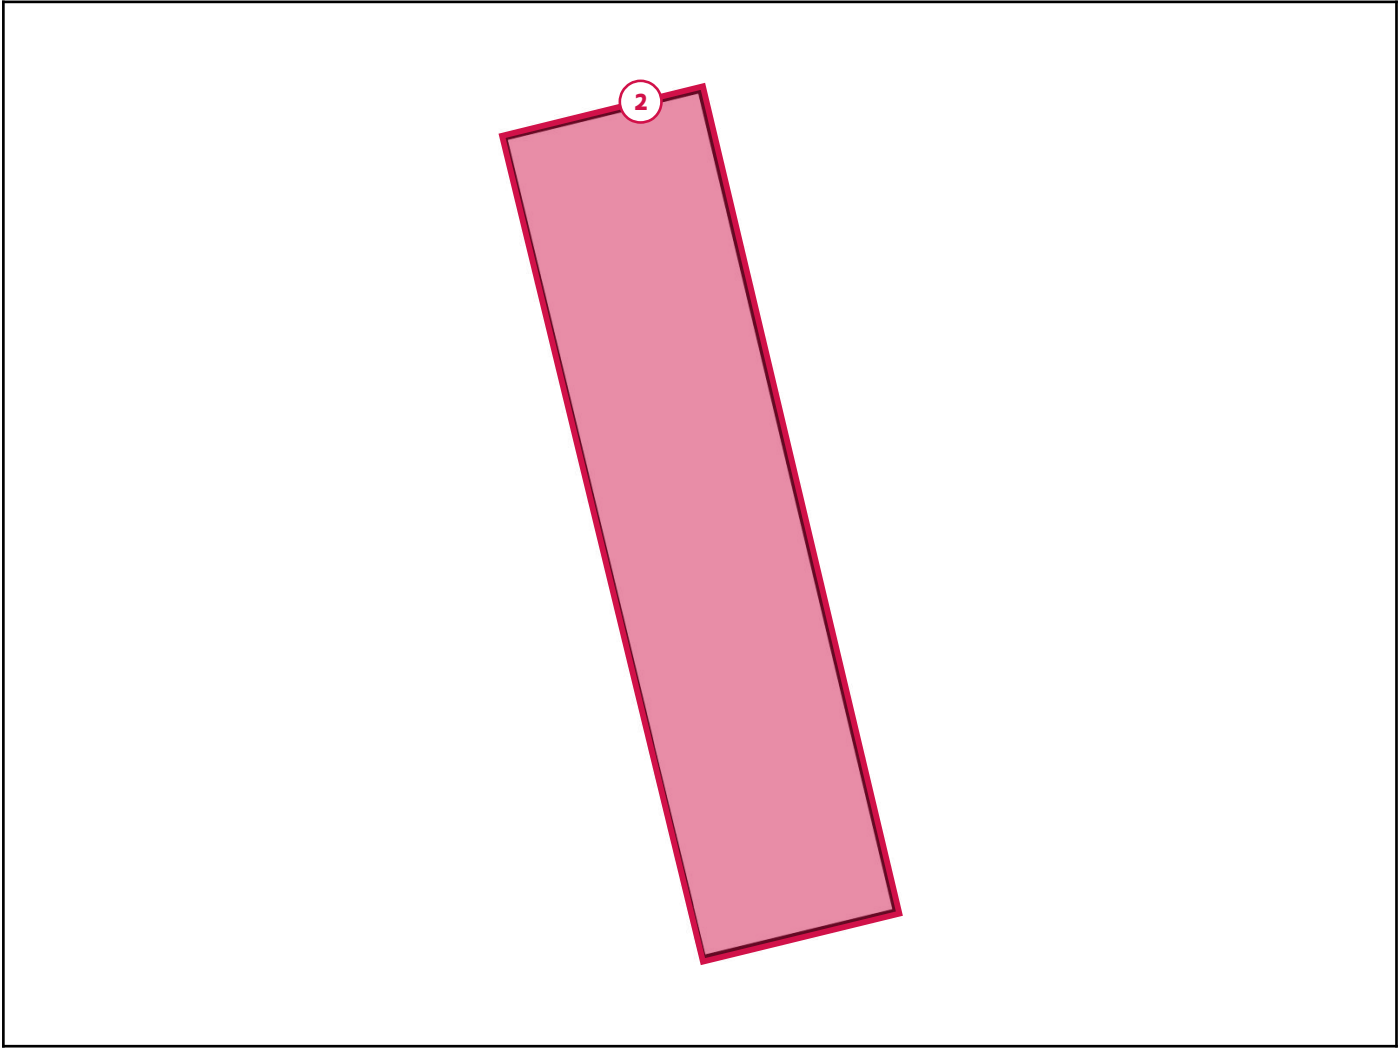
# Plan 1.2: varkensstal plan

| Beschrijving | Type | Actie |
|---|---|---|
| 2. golfplaten dak varkensstal | Asbestmateriaal | Dringend verwijderen |

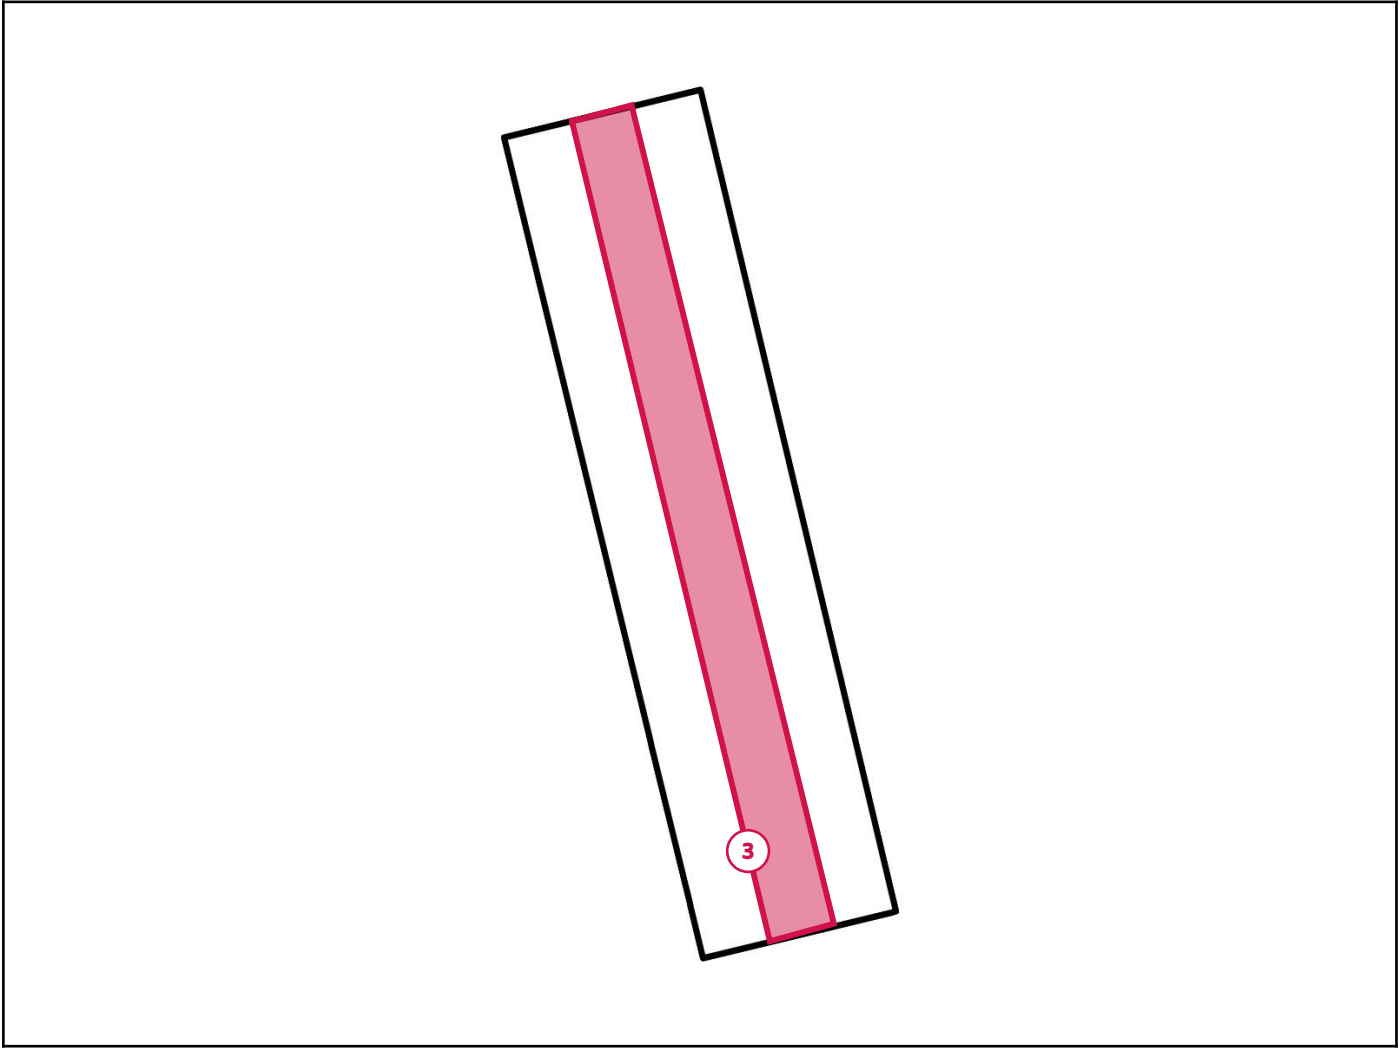
# Plan 1.3: varkensstal plan

| Beschrijving | Type | Actie |
|---|---|---|
| 3. nokken dak varkensstal | Asbestmateriaal | Dringend verwijderen |

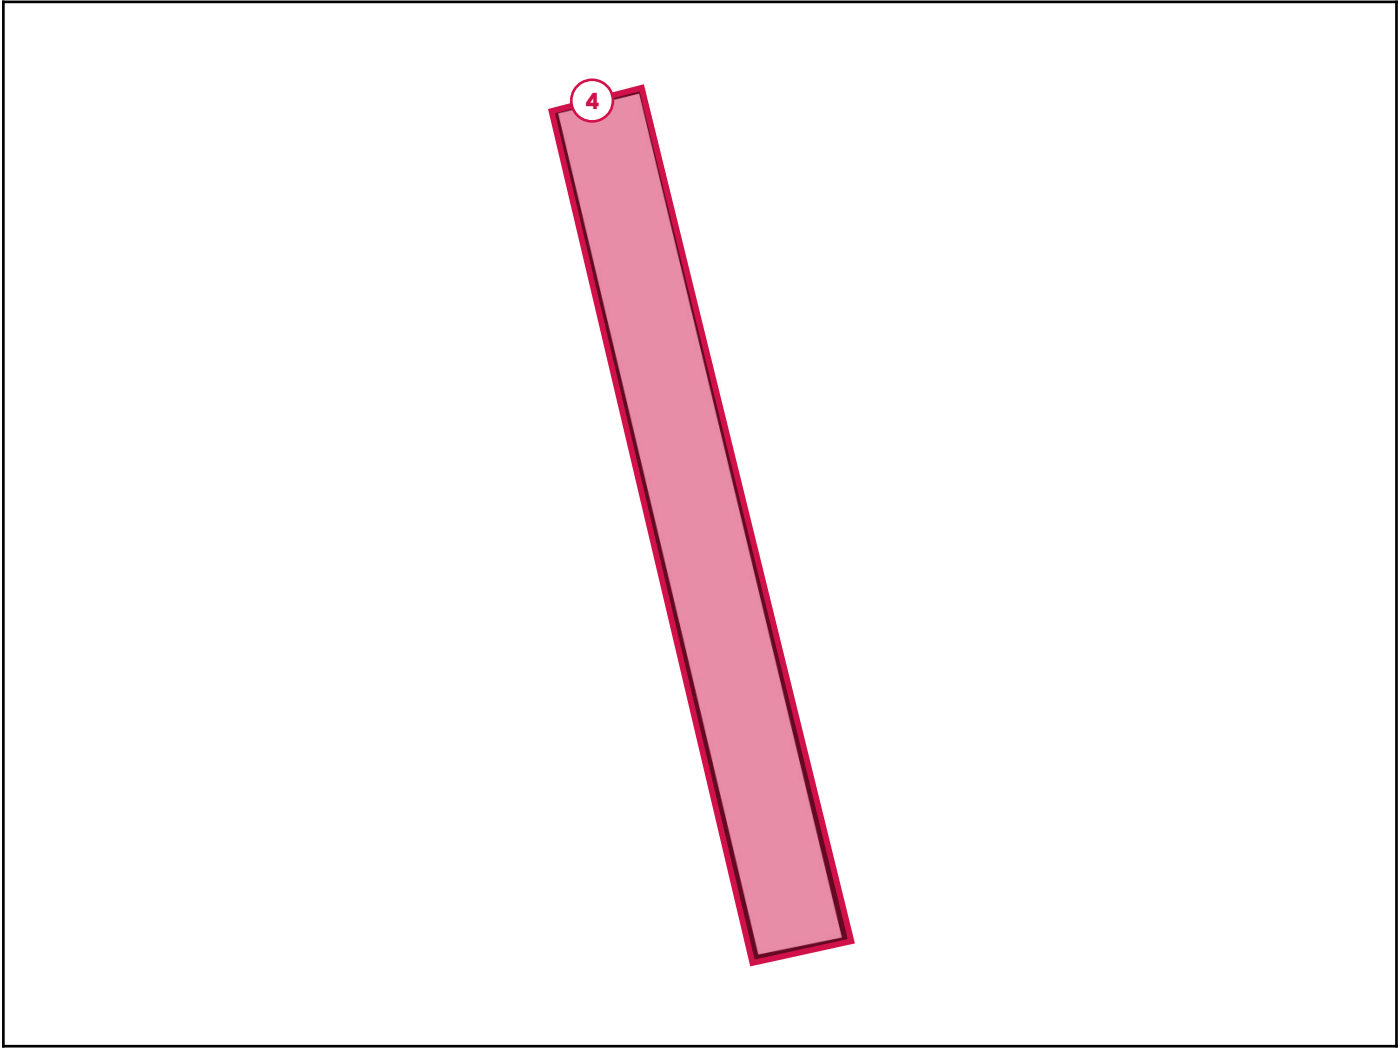
# Plan 4.1: volière plan

| Beschrijving | Type | Actie |
|---|---|---|
| 4. golfplaten dak volière | Asbestmateriaal | Dringend verwijderen |

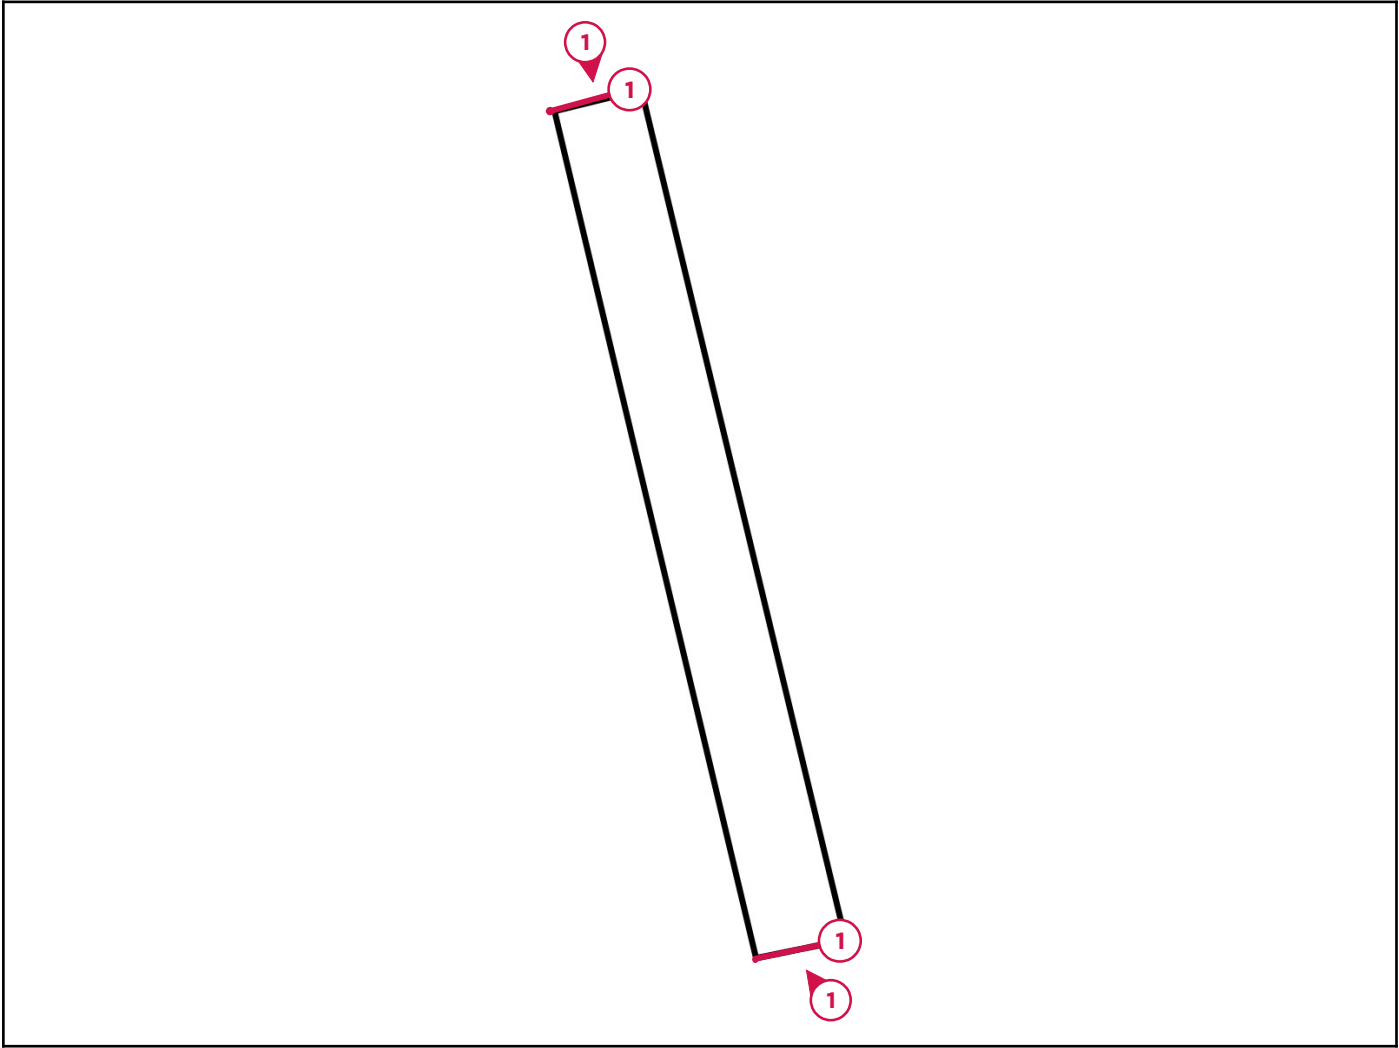
## Plan 4.2: volière plan

| Beschrijving | Type | Actie |
|---|---|---|
| 1. voor-achtergevel volière | Asbestmateriaal | Dringend verwijderen |

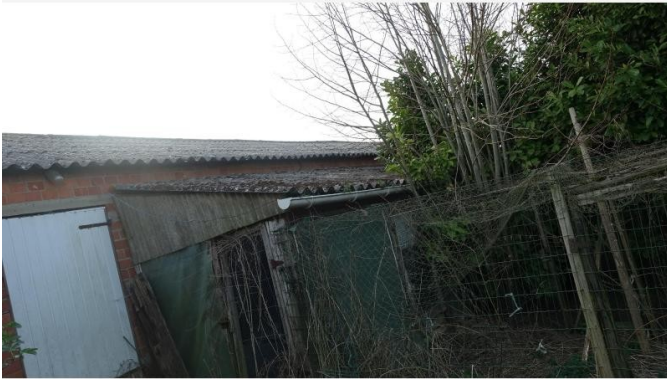
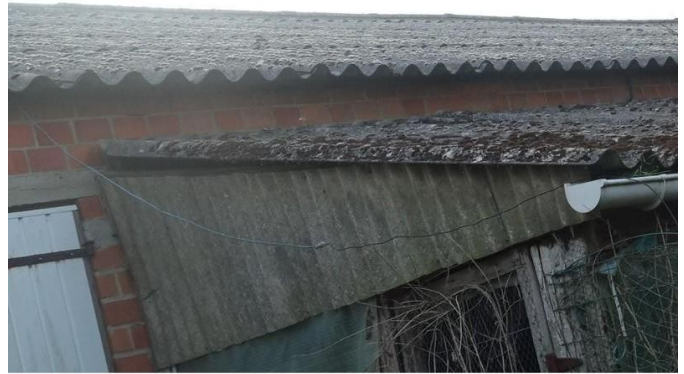
Zone 4: volièrre

- Plan 4.2: volièrre plan

| Eindbeoordeling materiaalrisico | Hoog materiaalrisico en/of hoge kans op vezelvrijgave |

| Asbestsoort (vezeltype) | Crocidoliet aanwezig |
| Toestand van het materiaal | Matig beschadigd, matig verweerd |

| Beschrijving | voor-achtergevel volière |
| Asbestmateriaal | Dak- en gevelbekleding - Golfplaat |

**Dringend verwijderen**

- Verwijder dit asbestmateriaal zo snel mogelijk. Volg de toestand goed op.

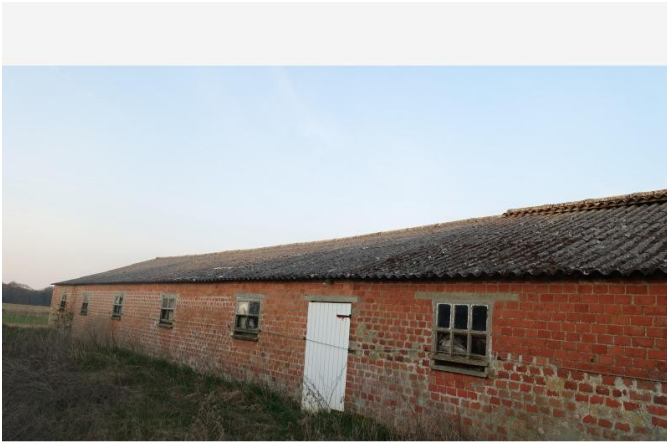
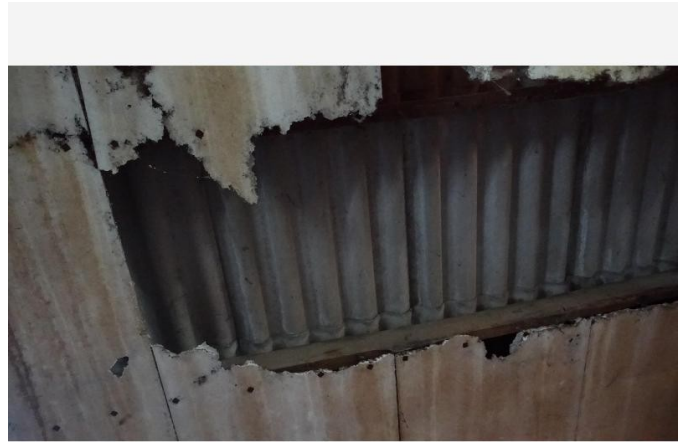
| Eindbeoordeling materiaalisico | Hoog materiaalisico en/of hoge kans op vezelvrijgave |

| Asbestsoort (vezeltype) | Crocidoliet aanwezig |
| Toestand van het materiaal | Matig beschadigd, matig verweerd |

| Beschrijving | golfplaten dak varkensstal |
| Asbestmateriaal | Dak- en gevelbekleding - Golfplaat |

**Dringend verwijderen**

- Verwijder dit asbestmateriaal zo snel mogelijk. Volg de toestand goed op.

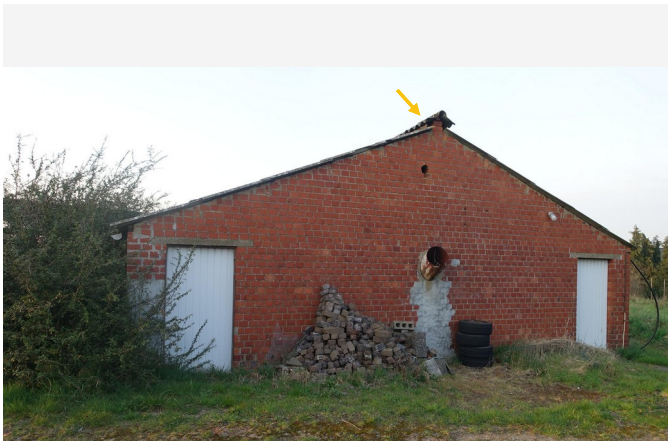
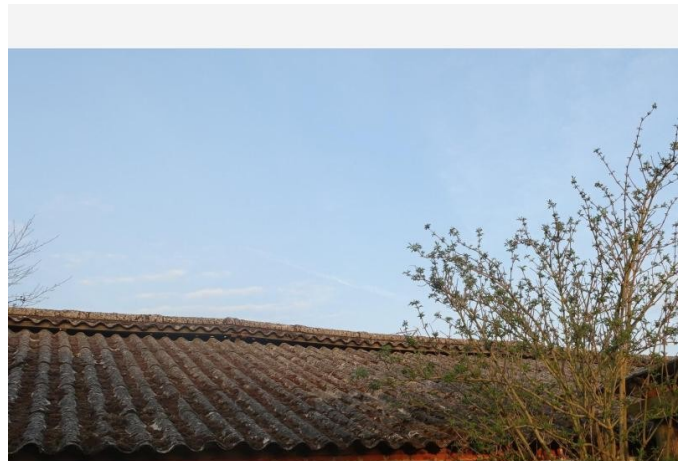
| Eindbeoordeling materiaalisico | Hoog materiaalisico en/of hoge kans op vezelvrijgave |

| Asbestsoort (vezeltype) | Crocidoliet aanwezig |
| Toestand van het materiaal | Matig beschadigd, matig verweerd |

| Beschrijving | nokken dak varkensstal |
| Asbestmateriaal | Dak- en gevelbekleding - Nok, windveer, boeiboord |

**Dringend verwijderen**

- Verwijder dit asbestmateriaal zo snel mogelijk. Volg de toestand goed op.

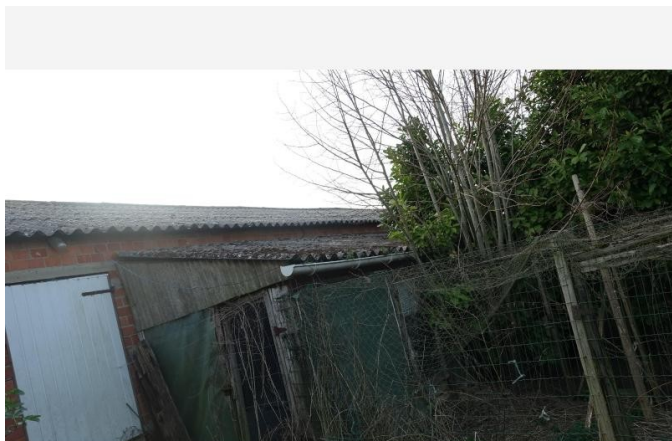
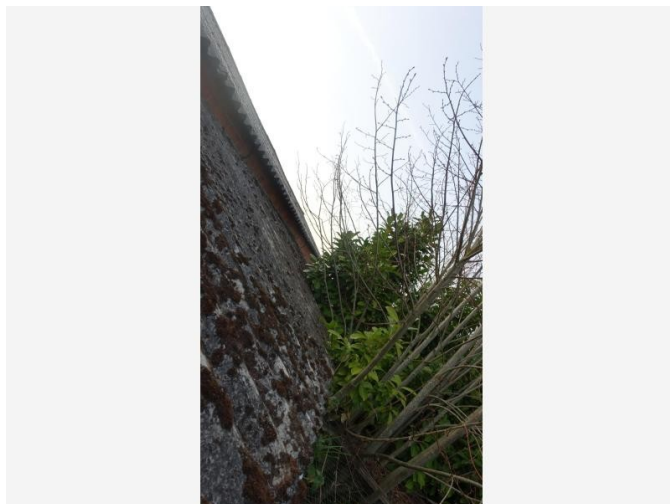
| Eindbeoordeling materiaalisico | Hoog materiaalisico en/of hoge kans op vezelvrijgave |

| Asbestsoort (vezeltype) | Crocidoliet aanwezig |
| Toestand van het materiaal | Matig beschadigd, matig verweerd |

| Beschrijving | golfplaten dak volière |
| Asbestmateriaal | Dak- en gevelbekleding - Golfplaat |

**Dringend verwijderen**

- Verwijder dit asbestmateriaal zo snel mogelijk. Volg de toestand goed op.

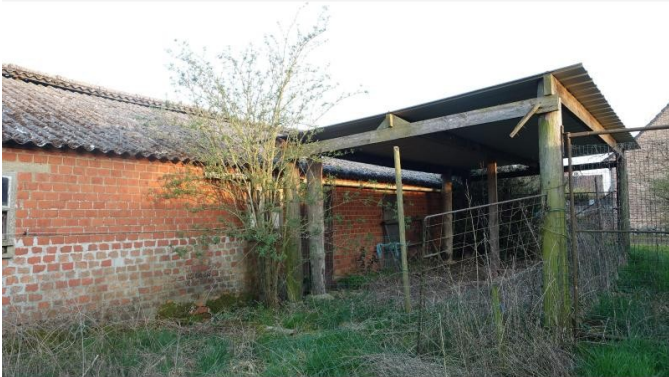
De gebruikte constructiematerialen zijn niet asbesthoudend/verdacht

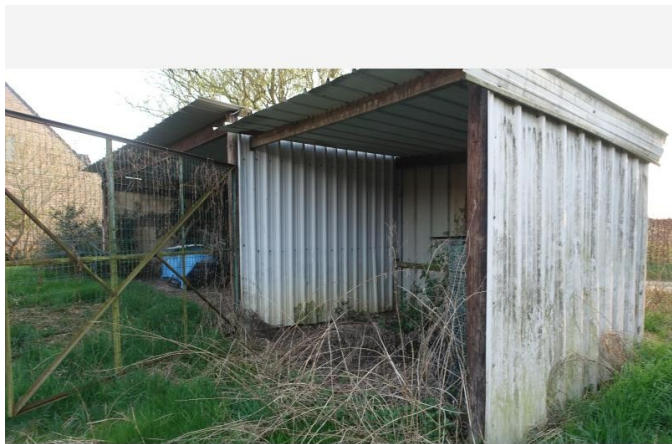
De gebruikte constructiematerialen zijn niet asbesthoudend/verdacht

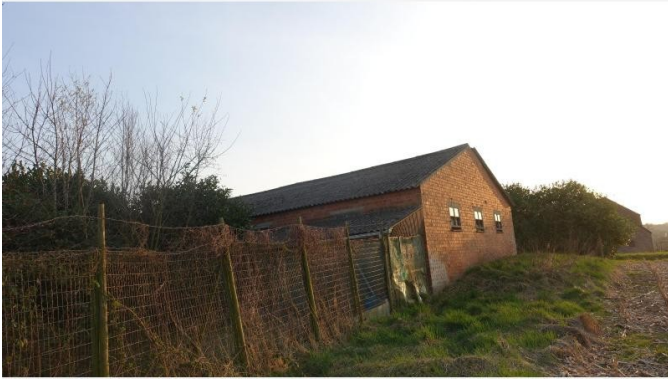
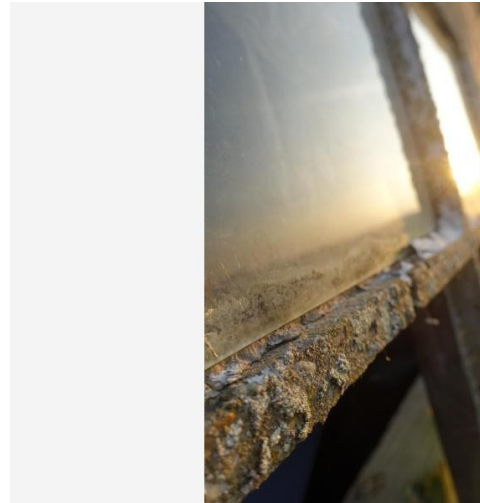
## Fiche 7: stopverf ramen stal

Geen asbest

| # | Type | Referentie | Resultaat |
|---|---|---|---|
| 7.1 | Mengmonster | M1 stopverf | Geen asbest |
