# Asbestinventarisatetest

Broekstraat 15, 3150 Haacht

Attestnummer : 20240115-000158.000

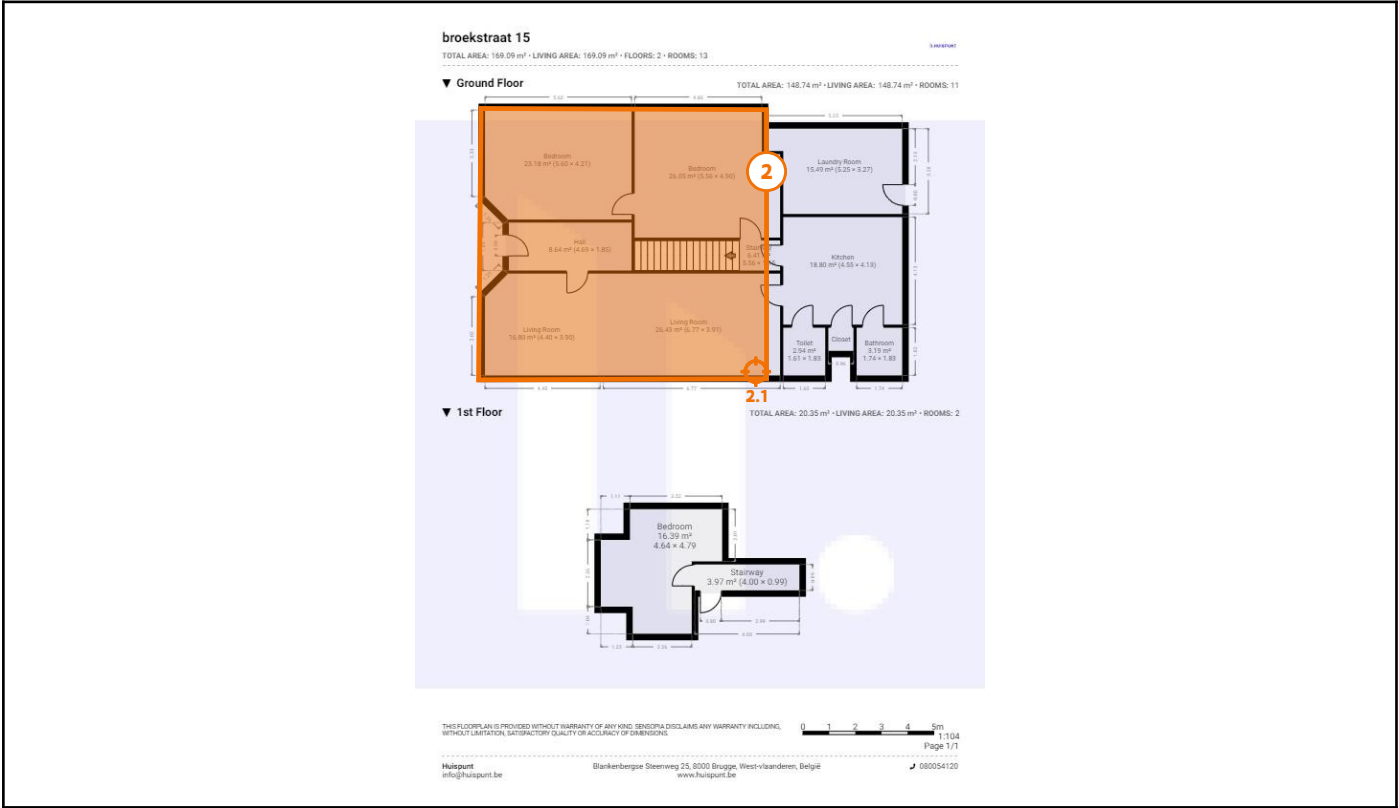
# Plan 1.2: M05 - daklei

| Beschrijving | Type | Actie |
|---|---|---|
| 2. M05 - daklei | Asbestmateriaal | Verwijderen |

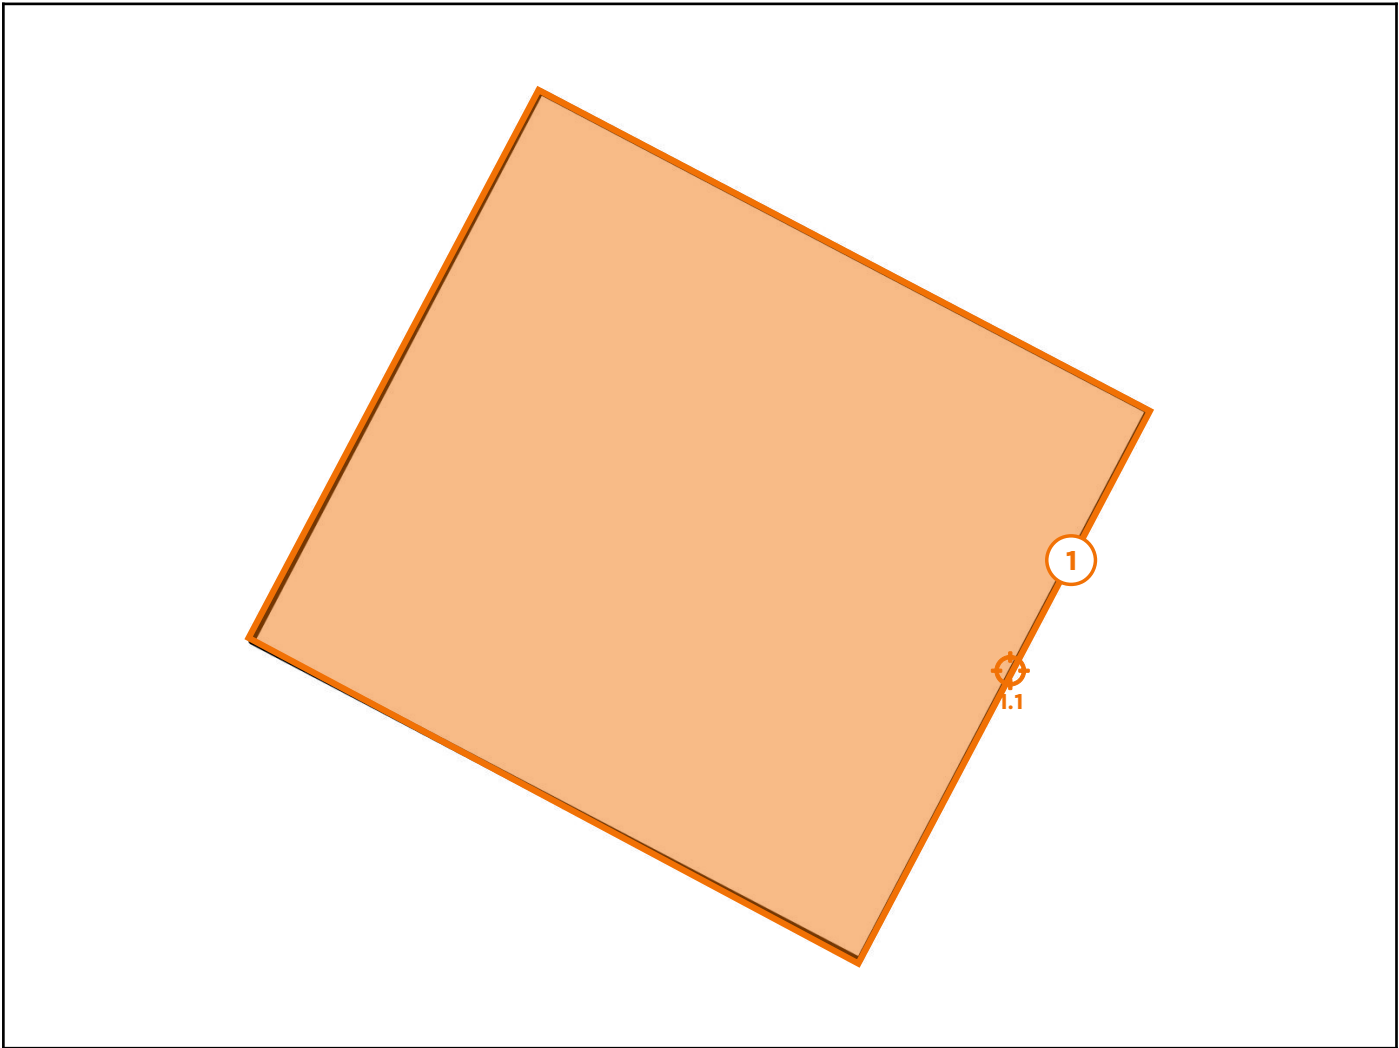
## Plan 2.1: Bijgebouw plan

| Beschrijving | Type | Actie |
|---|---|---|
| 1. M04 - golfplaten - bijbouw | Asbestmateriaal | <div>Verwijderen</div> |

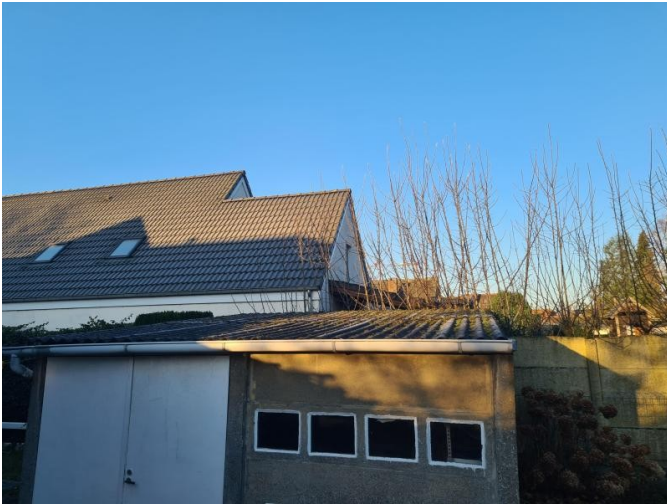
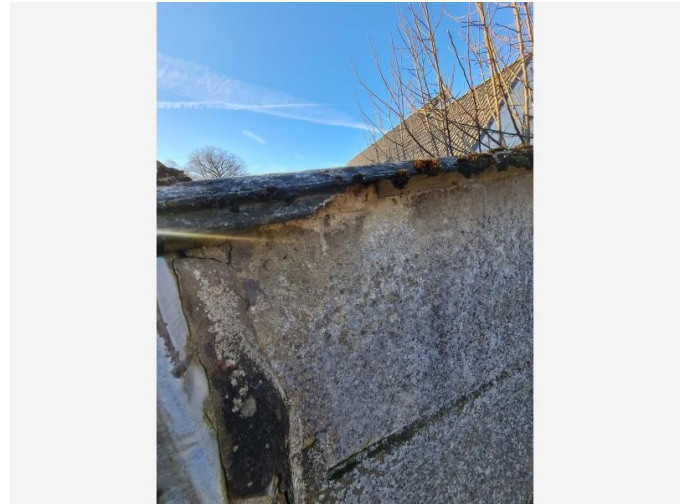
Het asbestmateriaal valt onder de mijlpaal van 2034.

| Eindbeoordeling materiaalrisico | Verhoogd materiaalrisico en/of verhoogde kans op vezelvrijgave |

| Asbestsoort (vezeltype) | Crocidoliet aanwezig |
| Toestand van het materiaal | Matig beschadigd, matig verweerd |

| # | Type | Referentie | Resultaat |
|---|---|---|---|
| 1.1 | Puntmonster | M04 -golfplaten | Chrysotiel, Crocidoliet |

| Beschrijving | M04 - golfplaten - bijbouw |

- Zorg voor een veilig beheer. Vermijd het beschadigen van het asbestmateriaal. Controleer de toestand jaarlijks op wijzigingen.
- Verwijder dit asbestmateriaal zo snel mogelijk. Volg de toestand goed op.

- Eenvoudige handelingen: mag via doe-het-zelf of door werknemer(s) met opleidingsattest eenvoudige handelingen  
De golfplaten elk in 1 stuk verwijderen zonder te breken of beschadigen, door een voor een voorzichtig los te schroeven. Vooraf het materiaal fixeren. Zorg voor gepaste persoonlijke beschermingsmiddelen: minimaal FFP3 mondkapje en indien nodig Tyvec overall (minimaal Cat III type 5/6) en handschoenen.

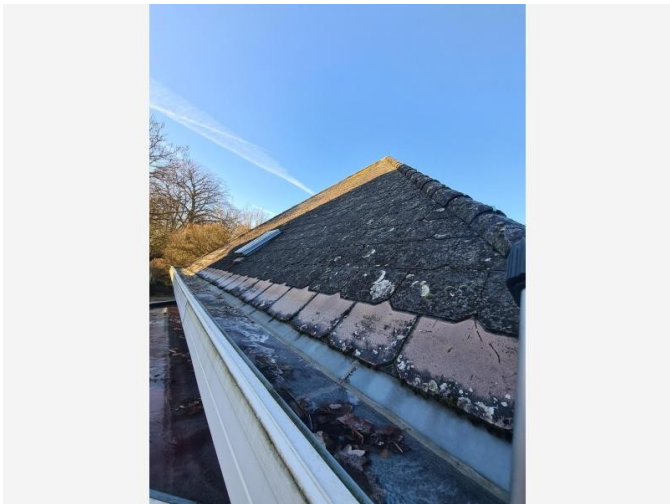
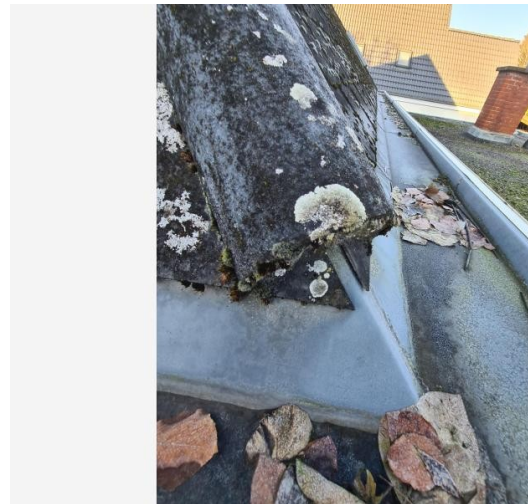
Het asbestmateriaal valt onder de mijlpaal van 2034.

| Eindbeoordeling materiaalrisico | Verhoogd materiaalrisico en/of verhoogde kans op vezelvrijgave |

| Asbestsoort (vezeltype) | Alleen chrysotiel |
| Toestand van het materiaal | Matig beschadigd, matig verweerd |

| # | Type | Referentie | Resultaat |
|---|---|---|---|
| 2.1 | Puntmonster | M05 - daklei | Chrysotiel |

| Beschrijving | M05 - daklei |

- Zorg voor een veilig beheer. Vermijd het beschadigen van het asbestmateriaal. Controleer de toestand jaarlijks op wijzigingen.
- Verwijder dit asbestmateriaal zo snel mogelijk. Volg de toestand goed op.

- Eenvoudige handelingen: mag via doe-het-zelf of door werknemer(s) met opleidingsattest eenvoudige handelingen  
De leien een voor een afnemen zonder te breken of beschadigen. Vooraf eerst de leien fixeren. Als de leien stevig vernageld zitten, dan voorzichtig loswrikken zonder te beschadigen en/of eventueel verwijderen onder constante verneveling. Zorg voor gepaste persoonlijke beschermingsmiddelen: minimaal FFP3 mondkapje en indien nodig Tyvec overall (minimaal Cat III type 5/6) en handschoenen.

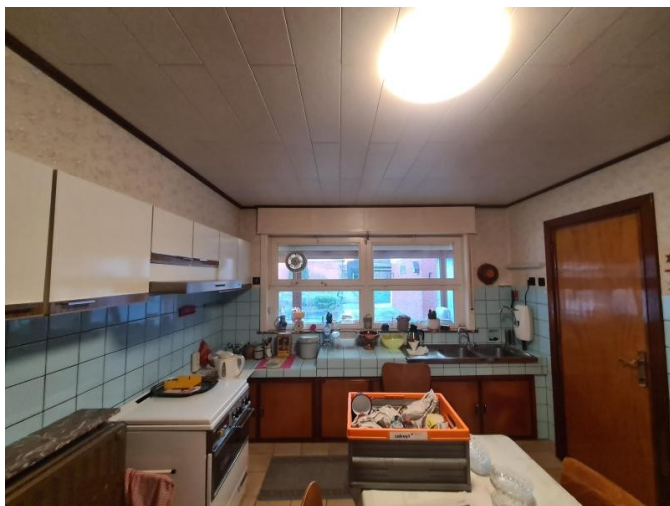
Vrije foto

De wanden van het te inspecteren gebied zijn afgewerkt met gipsplaten (gyproc). Door een niet-destructief onderzoek mogen wij/kunnen wij geen staal nemen. Wij adviseren bij afbraak/renovatie om bijkomend onderzoek te doen.

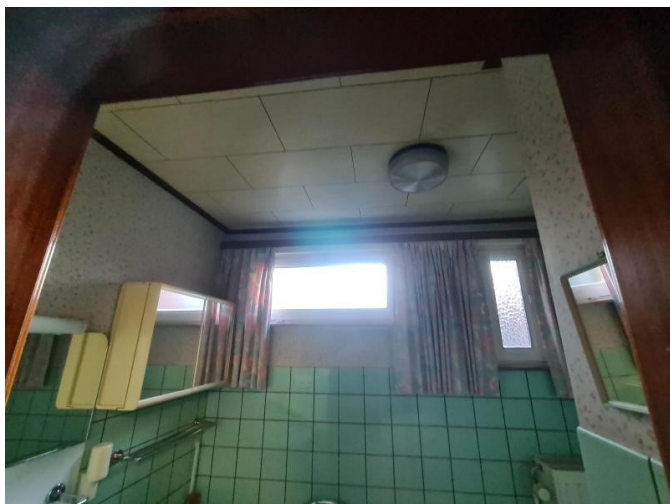
Vrije foto

Aan de muren werden als afwerking tegels bevestigd. wandtegels kunnen bevestigd zijn met asbesthoudende lijm, in deze kan asbest aanwezig zijn. Er was geen schade aan de wanden dus kan er geen staal genomen worden op een niet-destructieve manier.

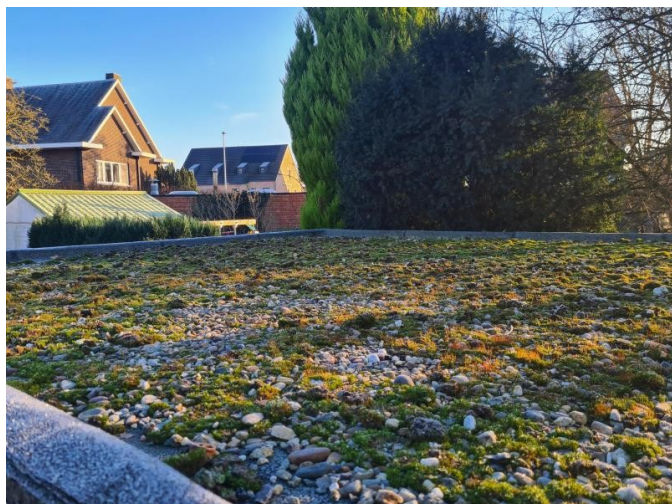
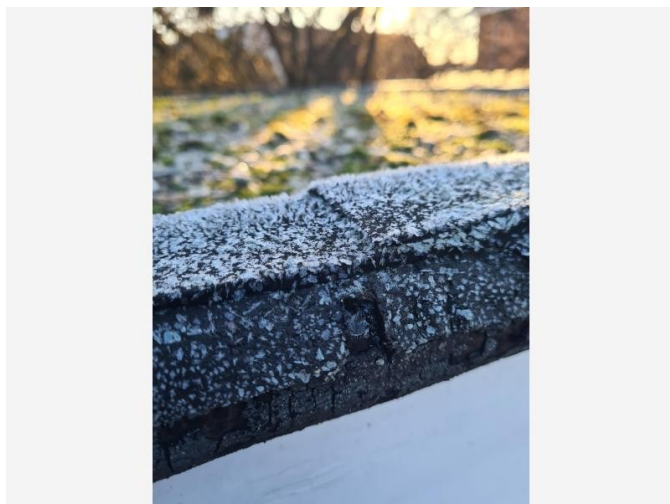
Geen asbest

| # | Type | Referentie | Resultaat |
|---|---|---|---|
| 5.1 | Puntmonster | M08 - roofing | Geen asbest |

| Beschrijving | M08 - roofing - garage + platdak deel woning |

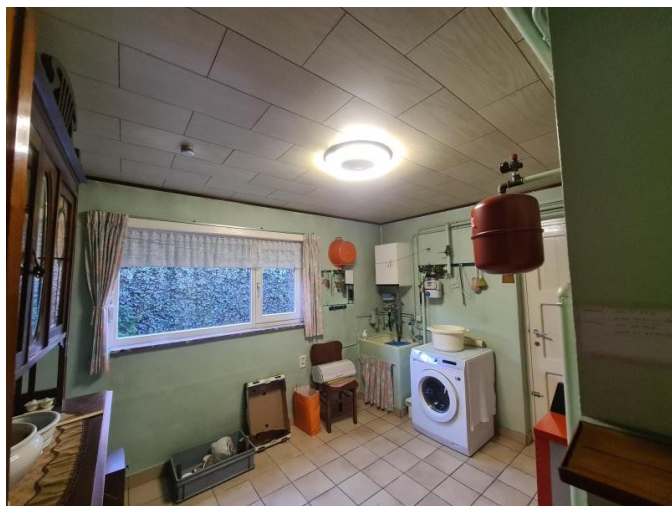
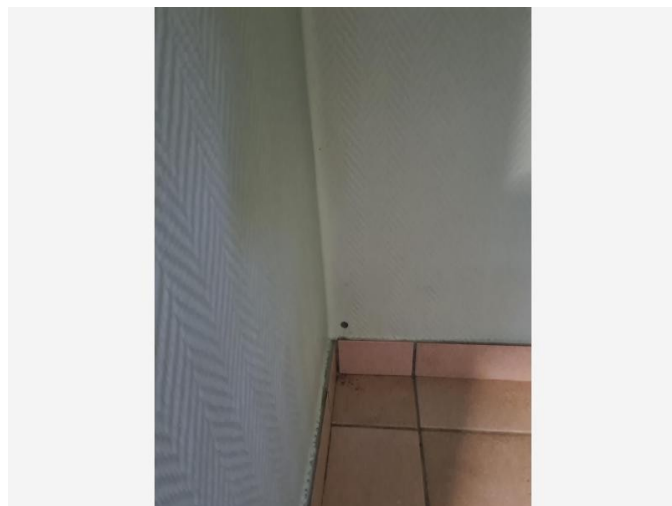
## Fiche 6: M01 - pleistermuur

Geen asbest

| # | Type | Referentie | Resultaat |
|---|---|---|---|
| 6.1 | Mengmonster | M01 - pleistermuur | Geen asbest |

| Beschrijving | M01 - pleistermuur |
