# Asbestinventarisatetest

Bosbeek 25, 9120 Beveren-Kruibeke-Zwijndrecht

Attestnummer : **20250425-000402.001**

**Asbestveilig** (maar mogelijk niet asbestvrij)

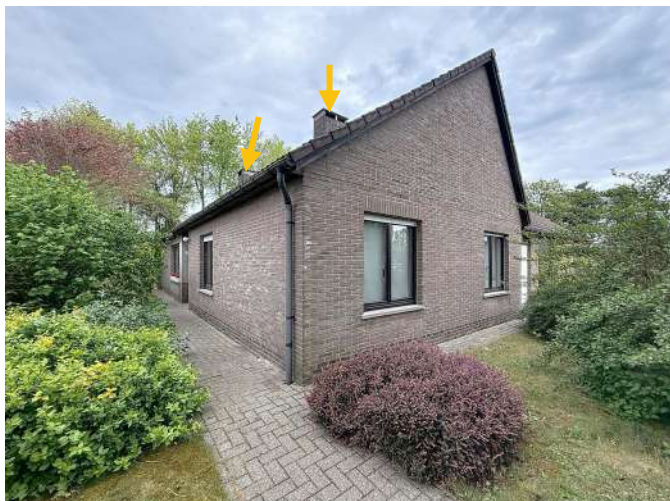
# Fiche 1: \*Schoorsteen rookgaskanaal ketel - beoordeling

### Tijdelijke beperking

**Reden:** Het te onderzoeken materiaal situeert zich hoger dan 3,50 m te rekenen vanaf een veilige ondergrond

**Uitleg van de asbestdeskundige:** Het schoorsteen rookgaskanaal is niet te beoordelen. Aan de binnenzijde is de kachel aangesloten. Aan de buitenzijde is de schoorsteen afgedekt met windval en gesloten buis (niet verdampt). Het is niet zichtbaar of er een asbestverdachte rookgaskanaal aanwezig is in de schoorsteen. De binnenzijde van de schoorsteen is niet inspecteerbaar. Het is wel zo gezien de bouwjaar van de woning dat er mogelijk asbestverdachte materialen kunnen gebruikt worden in de schoorsteen, met als functie brandwerend. Dit kan bijvoorbeeld gaan over een asbestverdachte rookgaskanaal die gebruikt werd in de schoorsteen. Wees extra aandachtig als de werken worden uitgevoerd aan de schoorsteen om deze nader te inspecteren op asbestverdachte materialen..

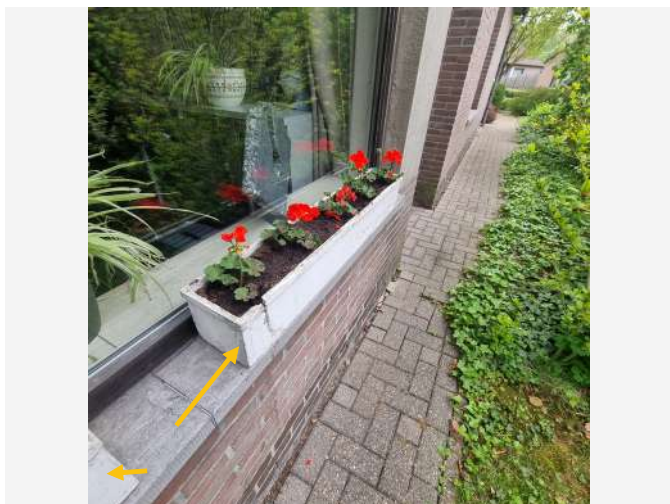
Het onderzoeken van roerende goederen valt buiten de scope van de te inspecteren materialen om een asbestinventarisatetest te bekomen. Enkel indien de eigenaar vrijwillig de scope van het onderzoek laat verruimen in de opdrachtovereenkomst, worden asbestverdachte materialen in roerende goederen gerapporteerd via een fiche roerende goederen. De eigenaar heeft dit niet aangeduid op het opdrachtformulier. Er zijn twee verdachte bloembakken aanwezig zijn.

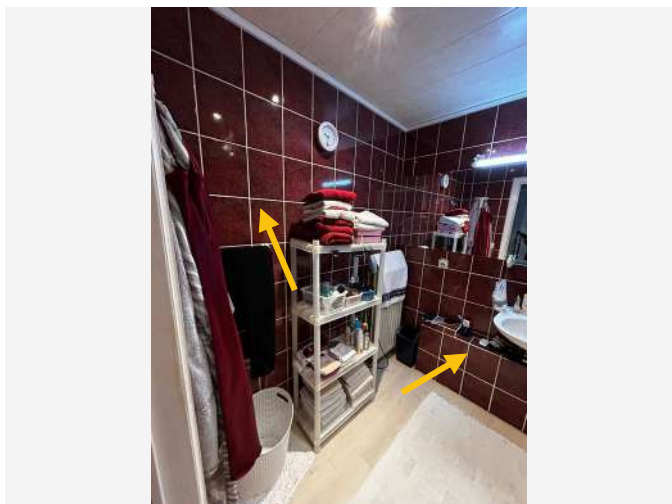
De tegels konden niet verder onderzocht worden naar verlijming van de tegel. Dit behoort tot destructief onderzoek en dit is niet noodzakelijk voor dit attest. Bij het verwijderen van de tegels moet er aandacht worden gegeven dat er mogelijk asbestverdacht lijm werd gebruikt voor de bevestiging.

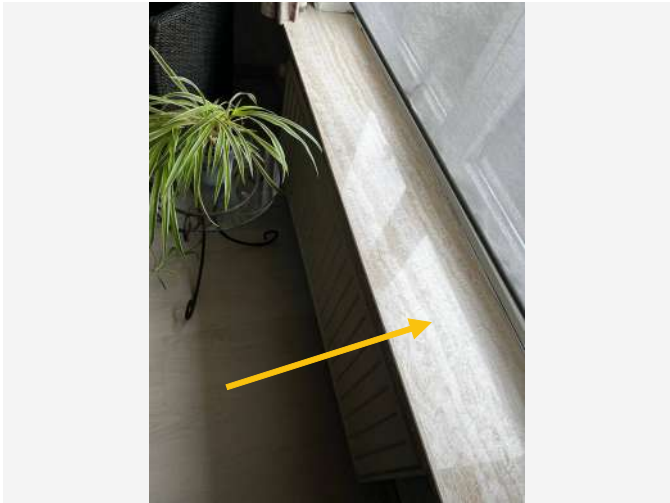
## Fiche 4: \*Geen verdachte vensterbank

Geen verdachte vensterbank - in de woning zijn er geen verdachte vensterbanken aanwezig.

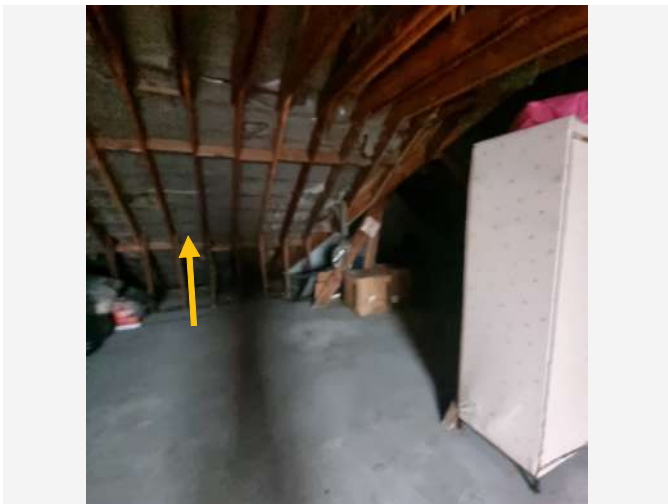
Tijdens de inspectie van dit gebouw hebben we vastgesteld dat er geen onderdak aanwezig is in de dakstructuur.

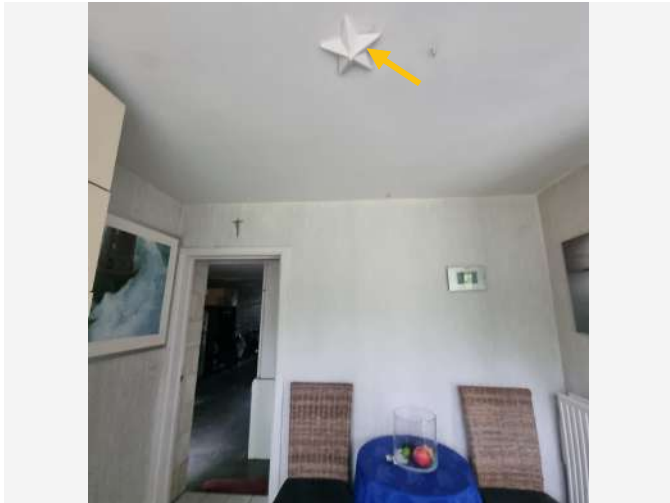
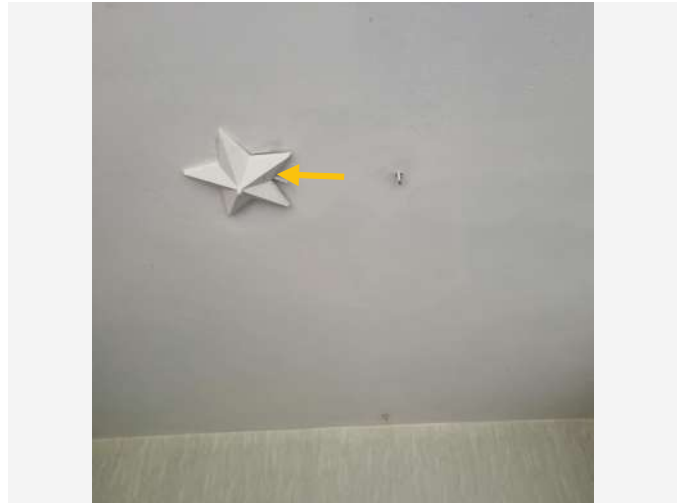
## Fiche 7: Pleisterwerk plafonds

### Conclusie

Geen asbest

| # | Type | Referentie | Resultaat |
|---|---|---|---|
| 7.1 | Mengmonster | MM02 | Geen asbest |

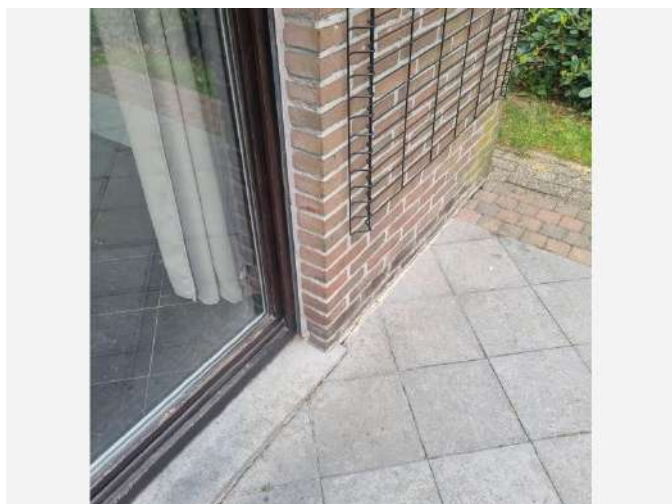
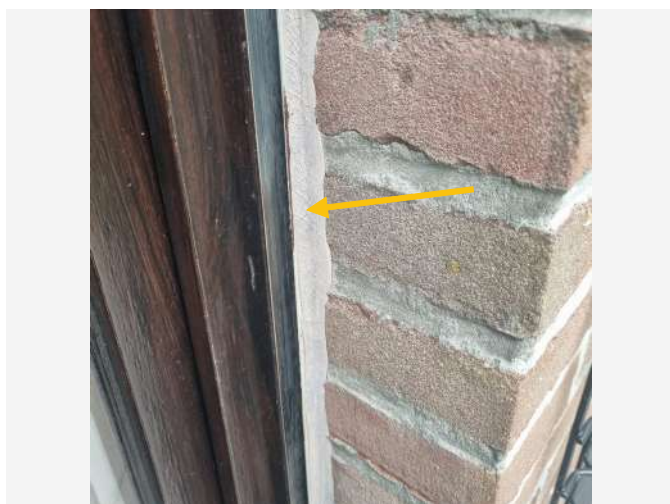
## Fiche 8: \*Mastiek tussen beglazing en gevelmetselwerk – staalname

### Conclusie

Geen asbest

| # | Type | Referentie | Resultaat |
|---|---|---|---|
| 8.1 | Puntmonster | MM03 | Geen asbest |

| Opmerking | De hoeveelheid is een indicatie. Er is overal dezelfde silicone aanwezig bij het buitenschrijnwerk. Er werd op meerdere plaatsen een staal genomen. |
