# Asbestinventarisatetest

Provenseweg 43, 8970 Poperinge

Attestnummer : **20241116-000089.000**

**Asbestveilig** (maar mogelijk niet asbestvrij)

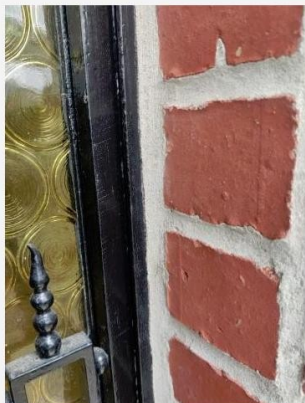
De ramen zijn afgewerkt met cement en silicone

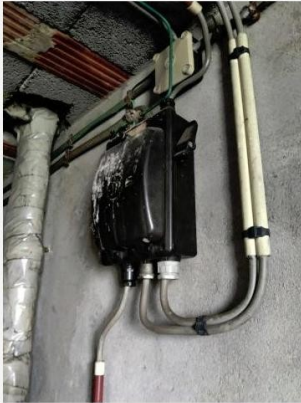
In de woning zijn er op verschillende plaatsen bakelieten stopcontacten en schakelaars aanwezig. Wees aandachtig bij het verwijderen van de toepassing dat deze asbestverdachte materialen zijn.

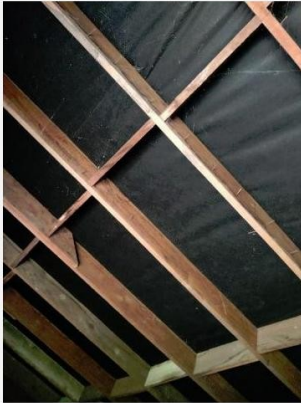
Geen onderdak in asbestverdacht materiaal hier aanwezig

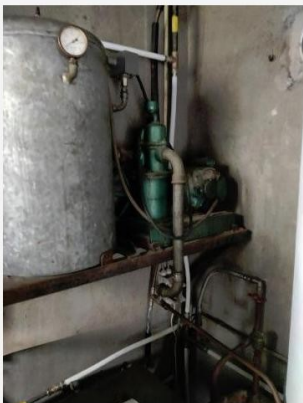
In oude waterpompen, radiatoren en CV-ketels kunnen asbesthoudende pakkingen zitten. Wees alert bij verwijdering, bij twijfel laat controleren en verwijder de dichtingen in ieder geval met de nodige voorzichtigheid en breng ze luchtdicht verpakt naar afvalpark in de asbestcontainer.

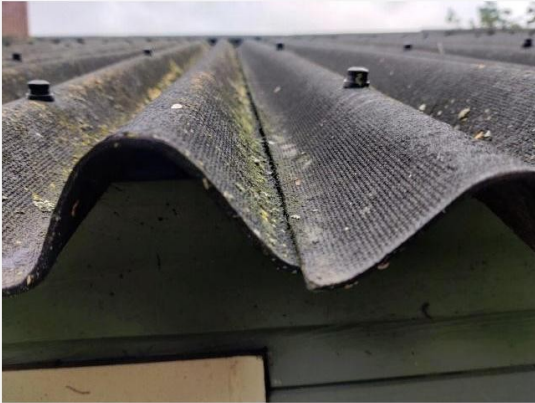
De golfplaten op tuinhuis zijn zachte bitumen platen, op de kippenhokken en hondehok ook niet verdacht

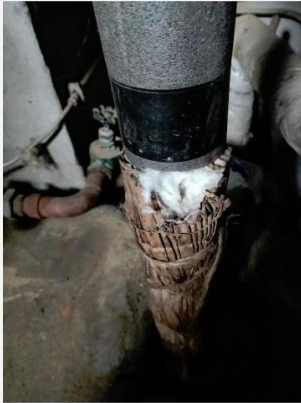
Enkele leidingen zijn met glaswol geïsoleerd en bevatten geen gipslaag

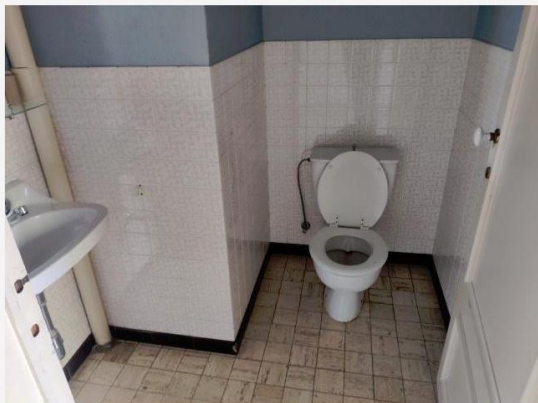
De tegels konden niet verder onderzocht worden naar verlijming van de tegel. Dit behoort tot destructief onderzoek en dit is niet noodzakelijk voor dit attest. Bij het verwijderen van de tegels moet er aandacht worden gegeven dat er mogelijks asbestverdacht lijm werd gebruikt voor de bevestiging.

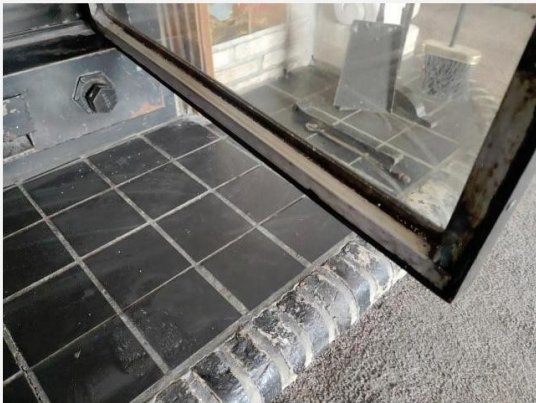
Bij het verwijderen van de kachel moet er aandacht worden besteed aan het touw die mogelijk aanwezig is bij de kachel. Het touw is niet zichtbaar tijdens de inspectie maar dit behoort tot destructief onderzoek die niet noodzakelijk is voor dit attest. Het touw van de kachel kan mogelijk asbestverdacht zijn.

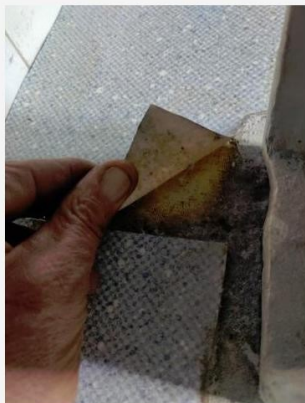
Het vloerzeil en de lijm zijn niet verdacht (zeil = pvc)

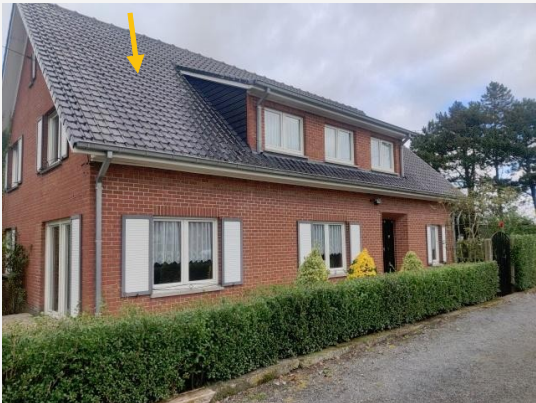
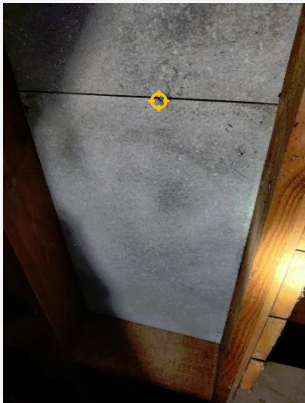
Geen asbest

| # | Type | Referentie | Resultaat |
|---|---|---|---|
| 10.1 | Puntmonster | AIV_24_500_MM03 | Geen asbest |

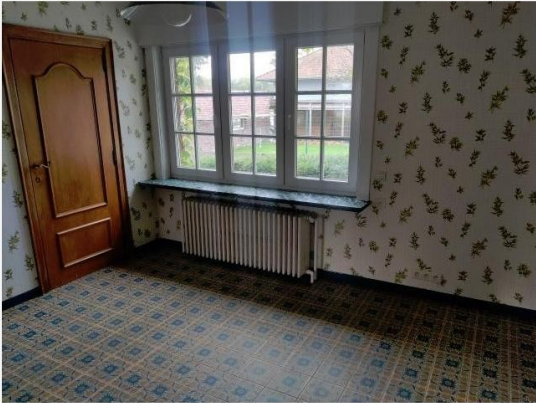
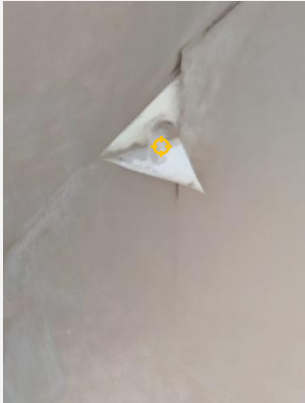
Geen asbest

| # | Type | Referentie | Resultaat |
|---|---|---|---|
| 11.1 | Mengmonster | AIV_24_500-MM01 | Geen asbest |

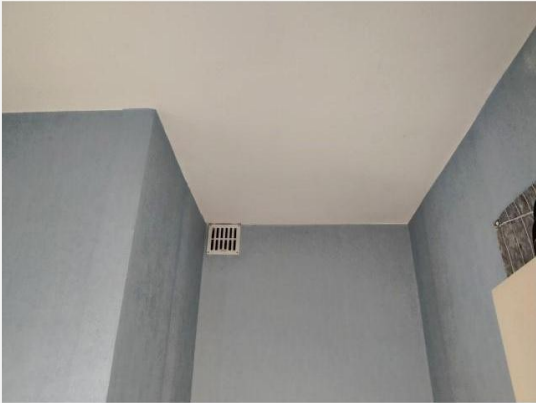
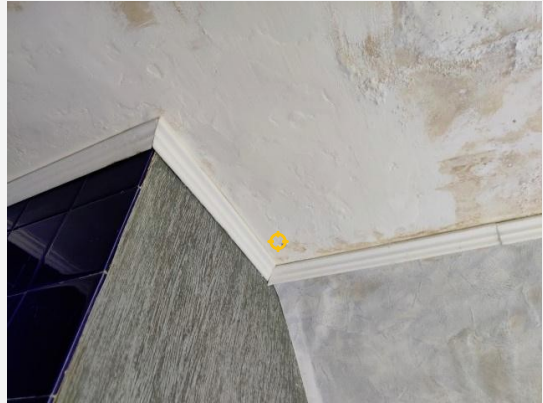
## Fiche 12: pleister plafond

Geen asbest

| # | Type | Referentie | Resultaat |
|---|---|---|---|
| 12.1 | Mengmonster | AIV_24_500-MM02 | Geen asbest |
