# Asbestinventarisatetest

Benninckstraat 29, 9940 Evergem

Attestnummer : 20230403-000337.000

Uitgegeven op : 03.04.2023

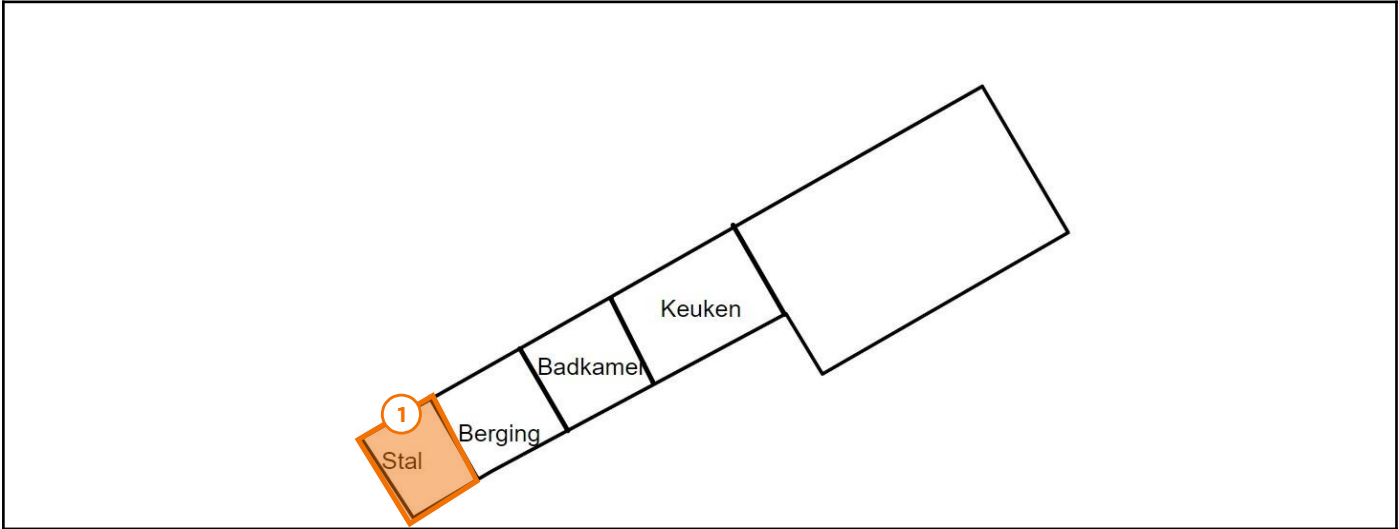
# Plan 1.3: Dakbedekking

| Beschrijving | Type | Actie |
|---|---|---|
| 1. Dakbedeking garage en berging | Asbestmateriaal | Verwijderen |

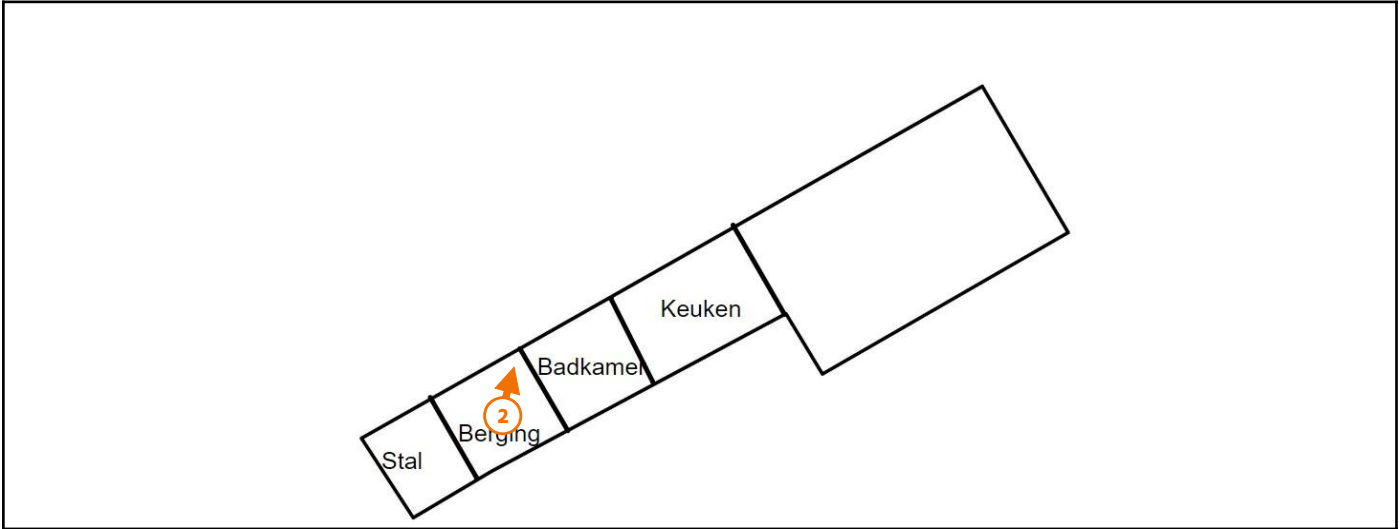
# Plan 1.4: Rookgasafvoer

| Beschrijving | Type | Actie |
|---|---|---|
| 2. Rookgasafvoer | Asbestmateriaal | <a href="#">Verwijderen</a> |

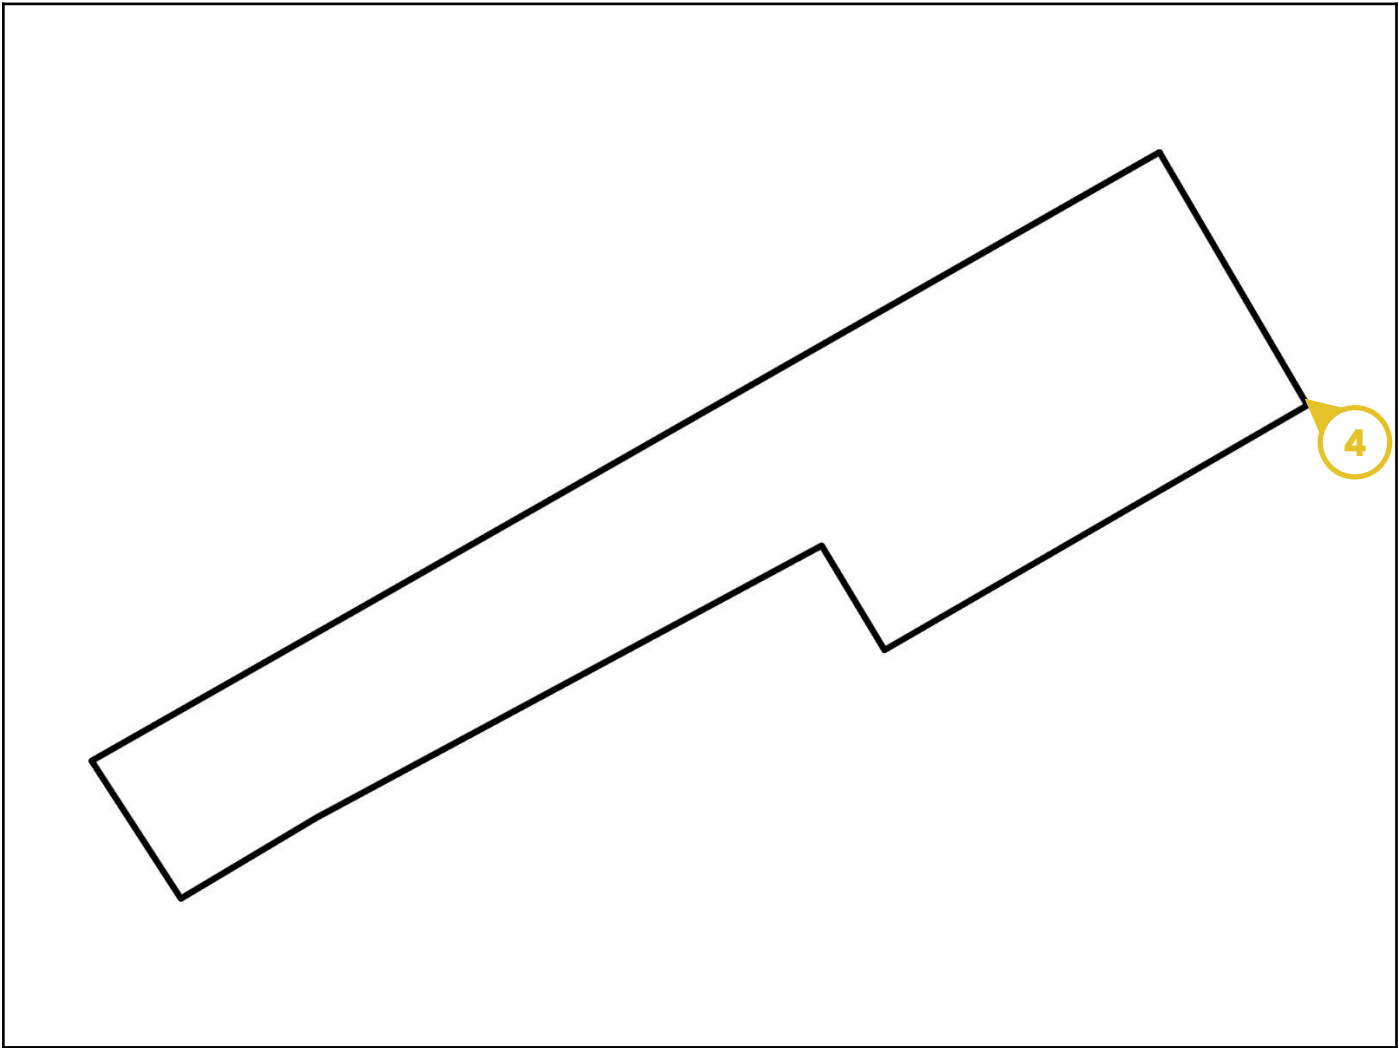
# Plan 1.7: Steunpaal buiten

| Beschrijving | Type | Actie |
|---|---|---|
| 4. Steunpaal voordeur | Asbestmateriaal | Zorgvuldig beheren |

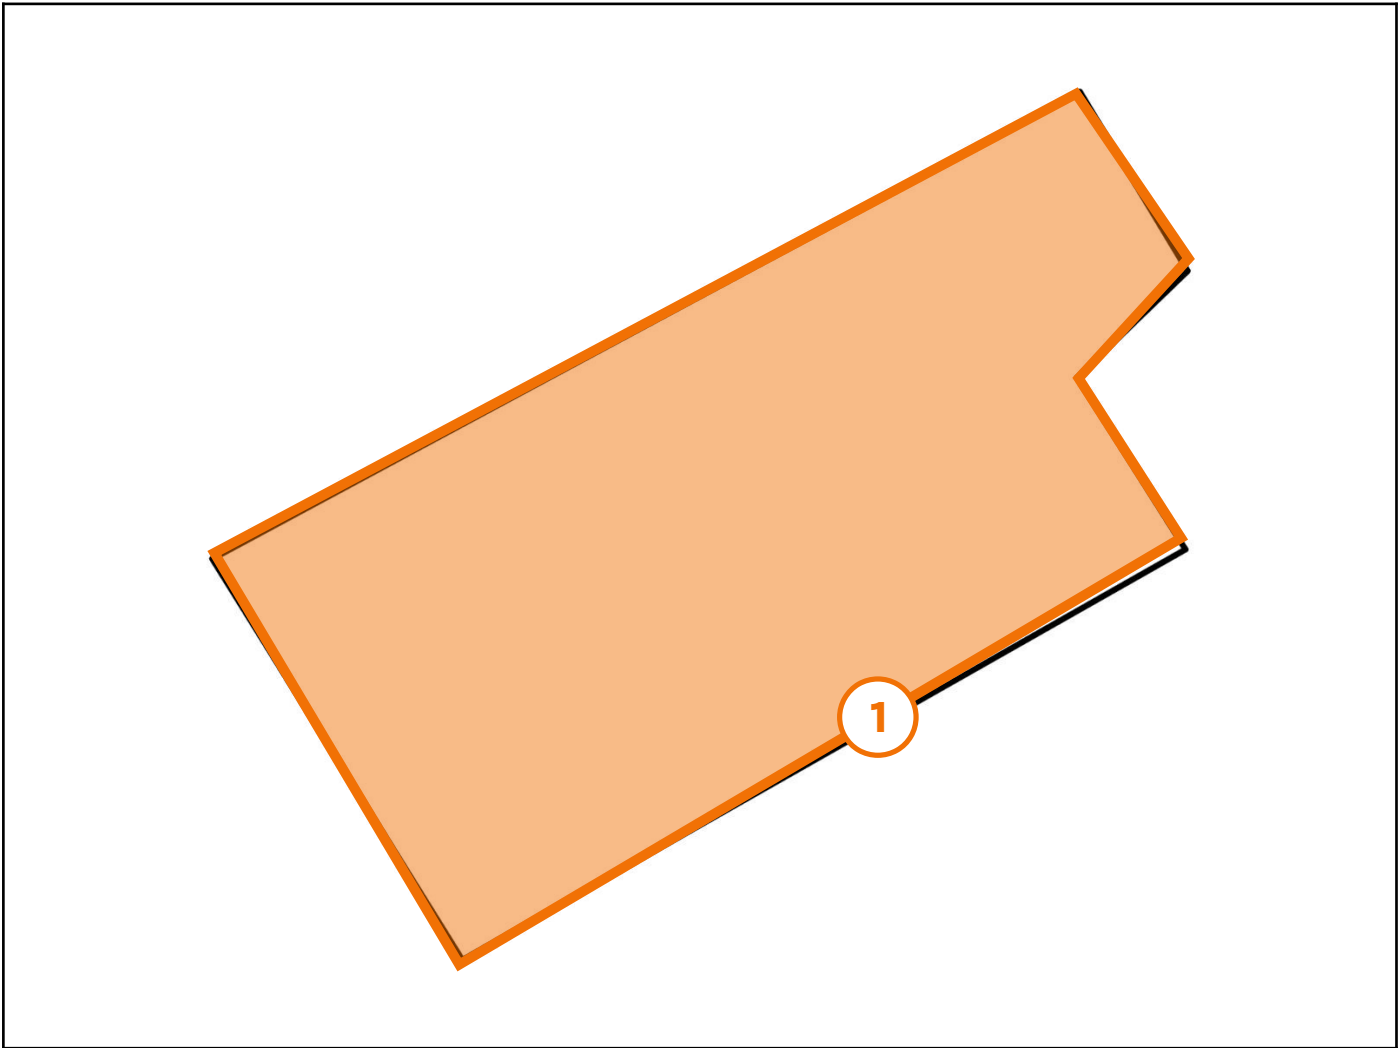
# Plan 2.1: Dakbedekking

| Beschrijving | Type | Actie |
|---|---|---|
| 1. Dakbedeking garage en berging | Asbestmateriaal | Verwijderen |

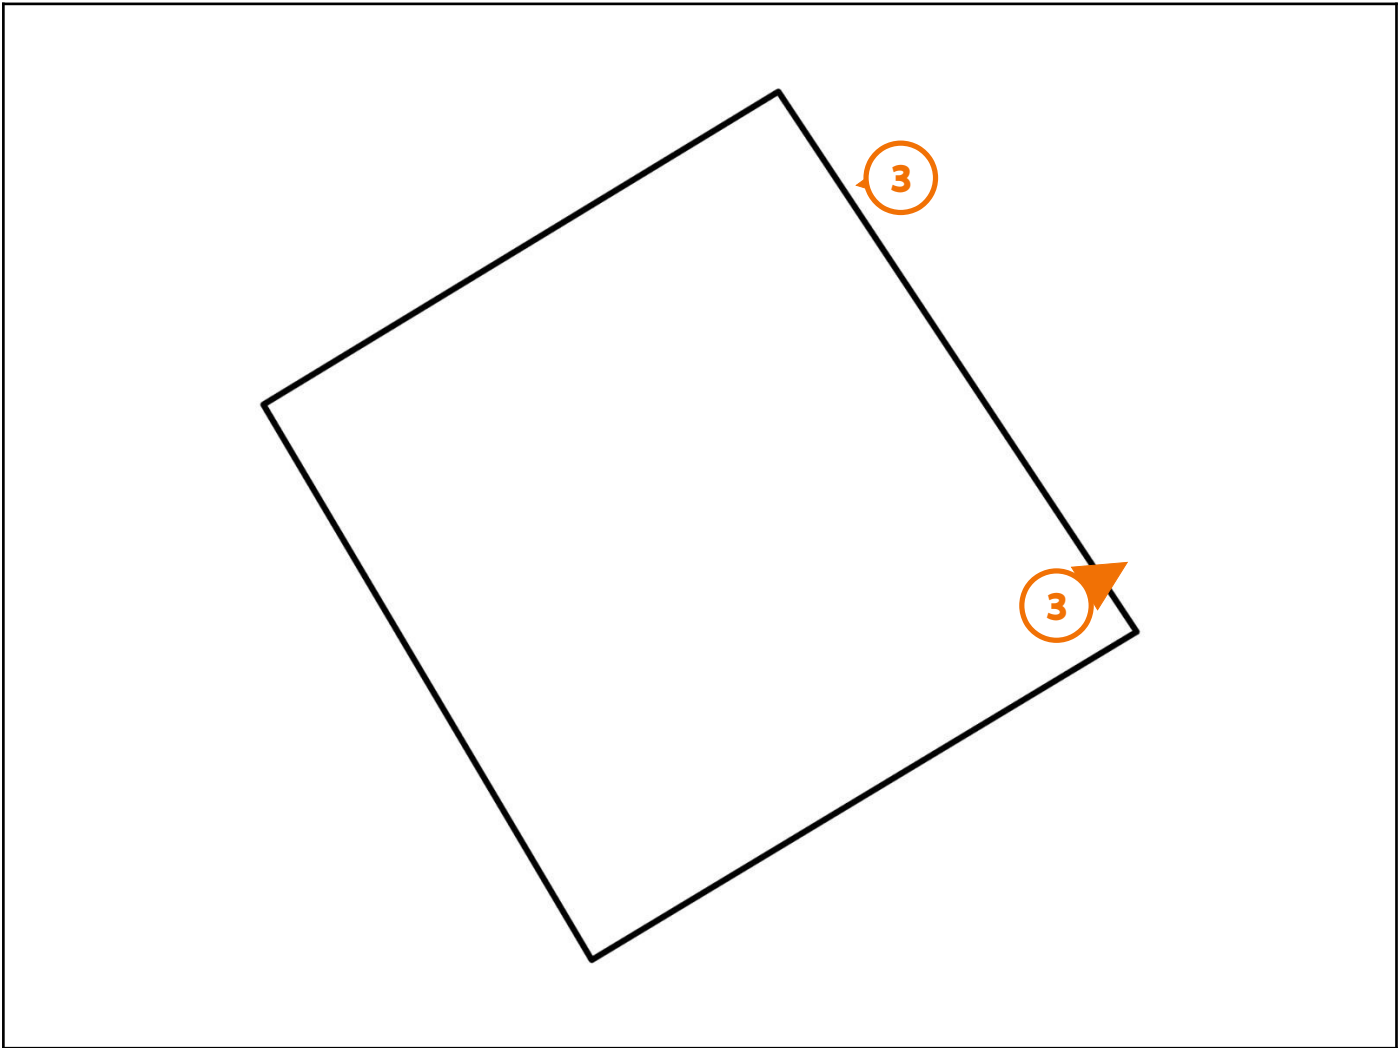
### Plan 3.1: Bijgebouw plan

| Beschrijving | Type | Actie |
|---|---|---|
| 3. Golfplaten | Asbestmateriaal | Verwijderen |

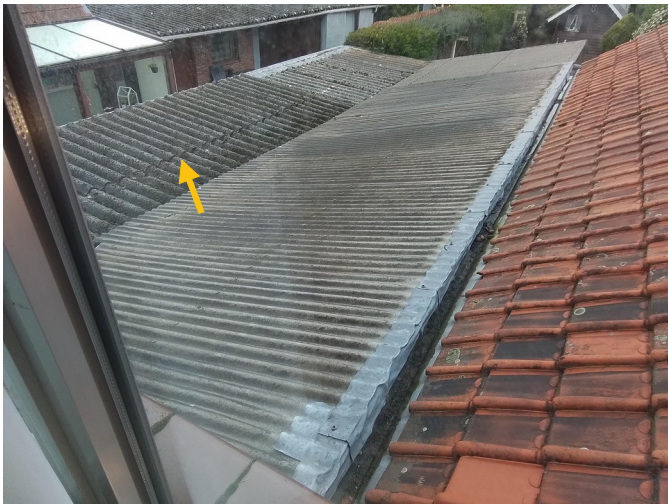
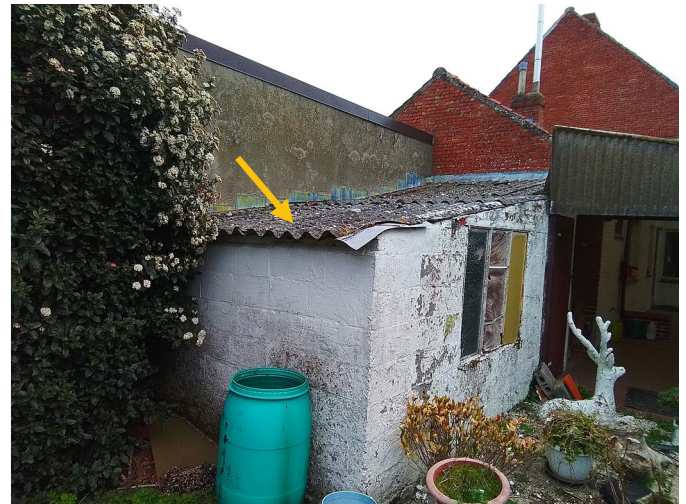
Het asbestmateriaal valt onder de mijlpaal van 2034.

| Eindbeoordeling materiaalrisico | Verhoogd materiaalrisico en/of verhoogde kans op vezelvrijgave |

| Asbestsoort (vezeltype) | Crocidoliet aanwezig |
| Asbestconcentratie | Laag (< 50%) |
| Afschermingsgraad van het gehele materiaal | Geheel of deels vrij aan de buitenlucht |
| Toestand van het materiaal | Matig beschadigd, matig verweerd |

| Beschrijving | Dakbedeking garage en berging |
| Asbestmateriaal | Dak- en gevelbekleding - Golfplaat |

- Zorg voor een veilig beheer. Vermijd het beschadigen van het asbestmateriaal. Controleer de toestand jaarlijks op wijzigingen.
- Zorg voor een veilig beheer en verwijder dit asbestmateriaal wanneer het bij werken eenvoudig bereikbaar wordt. Controleer de toestand jaarlijks op wijzigingen.

- Eenvoudige handelingen: mag via doe-het-zelf of door werknemer(s) met opleidingsattest eenvoudige handelingen  
"Aanbevolen saneringsmethode: Eenvoudige handeling met bijkomende maatregelen. Het materiaal dient goed te worden gefixeerd voor deze wordt verwijderd."

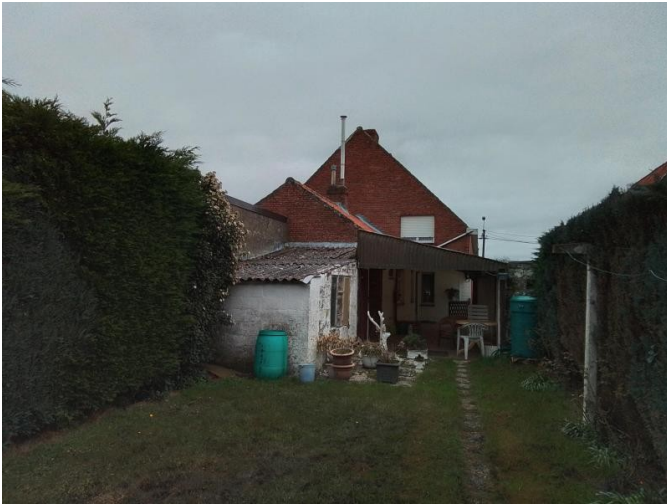
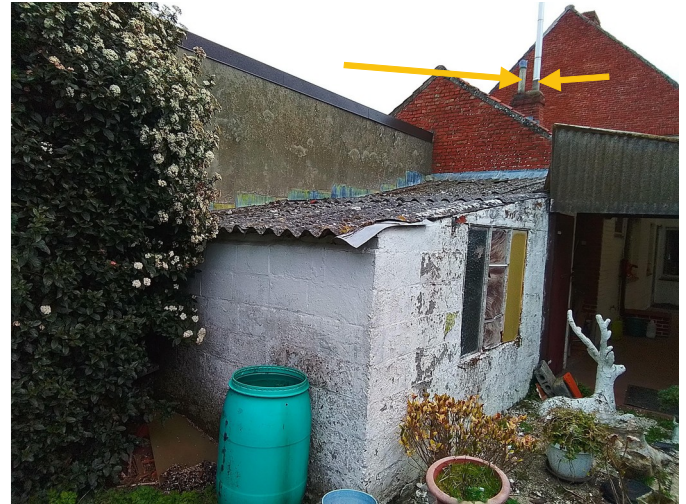
## Fiche 2: Rookgasafvoer

Het asbestmateriaal valt onder de mijlpaal van 2040.

| Eindbeoordeling materiaalarisico | Verhoogd materiaalarisico en/of verhoogde kans op vezelvrijgave |

| Asbestsoort (vezeltype) | Crocidoliet aanwezig |
| Toestand van het materiaal | Matig beschadigd, matig verweerd |

| Beschrijving | Rookgasafvoer |
| Asbestmateriaal | Buis, koker, leiding, pijp, doorvoer |

- Zorg voor een veilig beheer. Vermijd het beschadigen van het asbestmateriaal. Controleer de toestand jaarlijks op wijzigingen.
- Zorg voor een veilig beheer en verwijder dit asbestmateriaal wanneer het bij werken eenvoudig bereikbaar wordt. Controleer de toestand jaarlijks op wijzigingen.

- Eenvoudige handelingen: mag via doe-het-zelf of door werknemer(s) met opleidingsattest eenvoudige handelingen  
"Aanbevolen saneringsmethode: Eenvoudige handeling met bijkomende maatregelen. Het materiaal dient goed te worden gefixeerd voor deze wordt verwijderd."

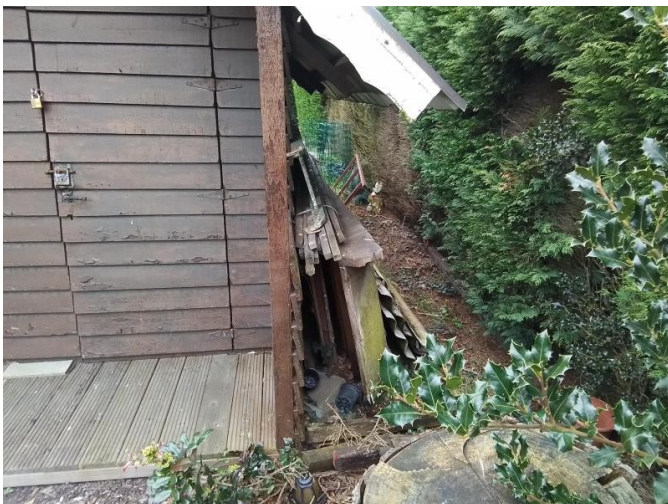
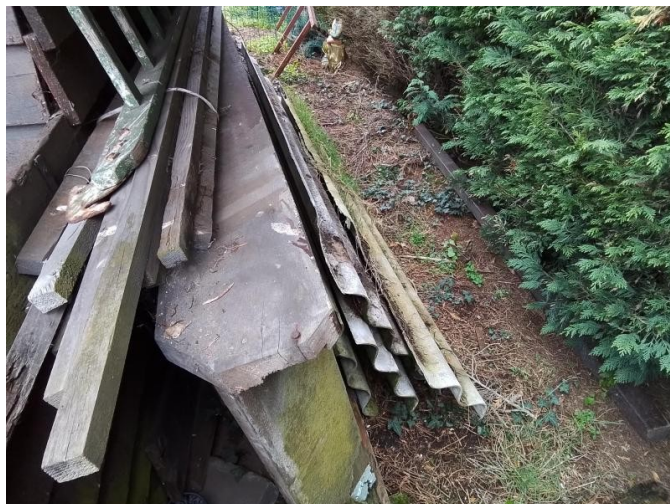
Het asbestmateriaal valt onder de mijlpaal van 2034.

| Eindbeoordeling materiaalarisico | Verhoogd materiaalarisico en/of verhoogde kans op vezelvrijgave |

| Asbestsoort (vezeltype) | Crocidoliet aanwezig |
| Toestand van het materiaal | Matig beschadigd, matig verweerd |

| Beschrijving | Golfplaten |
| Asbestmateriaal | Dak- en gevelbekleding - Golfplaat |

- Zorg voor een veilig beheer. Vermijd het beschadigen van het asbestmateriaal. Controleer de toestand jaarlijks op wijzigingen.
- Zorg voor een veilig beheer en verwijder dit asbestmateriaal wanneer het bij werken eenvoudig bereikbaar wordt. Controleer de toestand jaarlijks op wijzigingen.

- Eenvoudige handelingen: mag via doe-het-zelf of door werknemer(s) met opleidingsattest eenvoudige handelingen  
"Aanbevolen saneringsmethode: Eenvoudige handeling met bijkomende maatregelen. Het materiaal dient goed te worden gefixeerd voor deze wordt verwijderd."

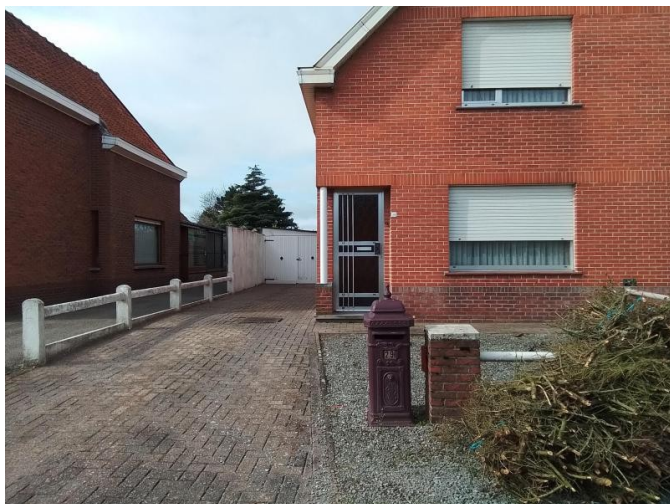
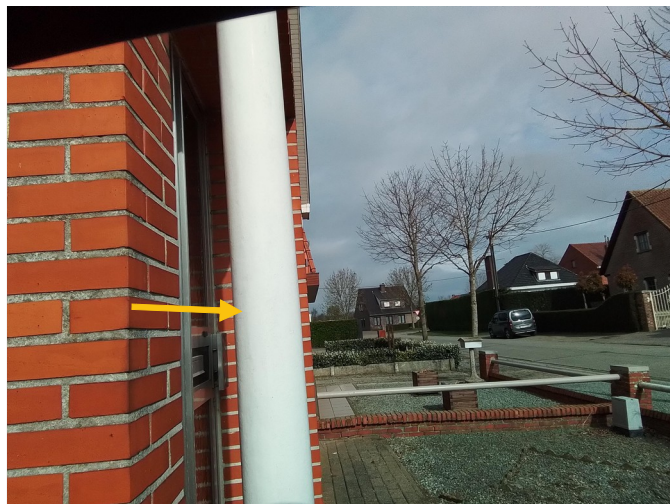
Het asbestmateriaal valt onder de mijlpaal van 2040.

| Eindbeoordeling materiaalarisico | Zeer laag materiaalarisico en/of zeer lage kans op vezelvrijgave |

| Asbestsoort (vezeltype) | Crocidoliet aanwezig |
| Toestand van het materiaal | Onbeschadigd, niet verweerd |

| Beschrijving | Steunpaal voordeur |
| Asbestmateriaal | Buis, koker, leiding, pijp, doorvoer |

- Zorg voor een veilig beheer. Vermijd het beschadigen van het asbestmateriaal. Controleer de toestand jaarlijks op wijzigingen.
- Zorg voor een veilig beheer en verwijder dit asbestmateriaal wanneer het bij werken eenvoudig bereikbaar wordt. Controleer de toestand jaarlijks op wijzigingen.

- Eenvoudige handelingen: mag via doe-het-zelf of door werknemer(s) met opleidingsattest eenvoudige handelingen  
"Aanbevolen saneringsmethode: Eenvoudige handeling met bijkomende maatregelen. Het materiaal dient goed te worden gefixeerd voor deze wordt verwijderd."

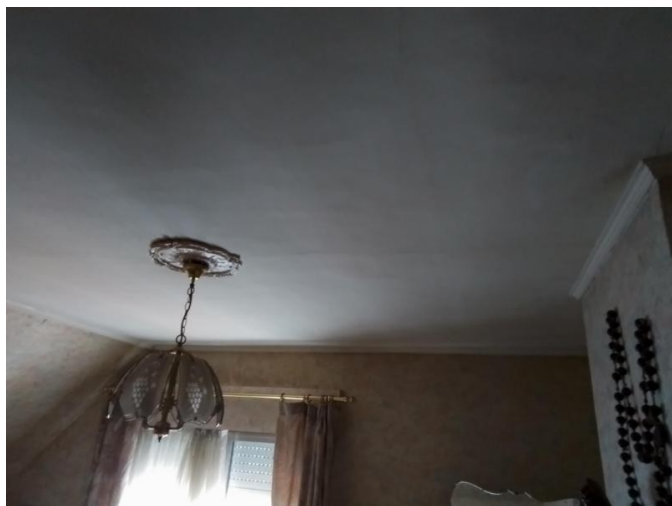
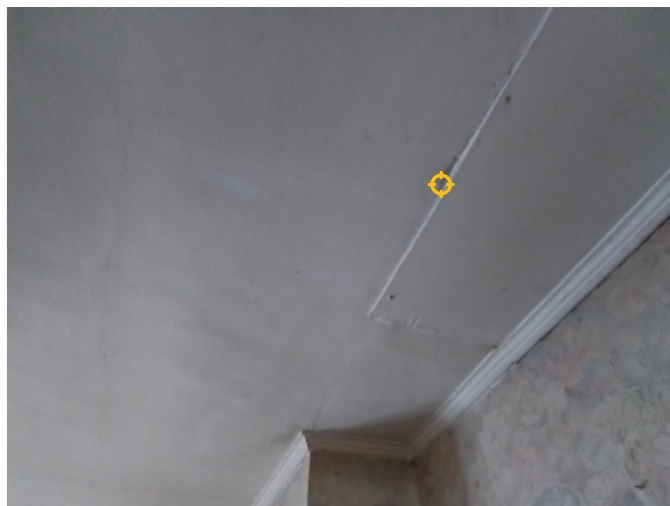
## Fiche 5: Bepleistering plafond

Geen asbest

| # | Type | Referentie | Resultaat |
|---|---|---|---|
| 5.1 | Mengmonster | MM003 | Geen asbest |

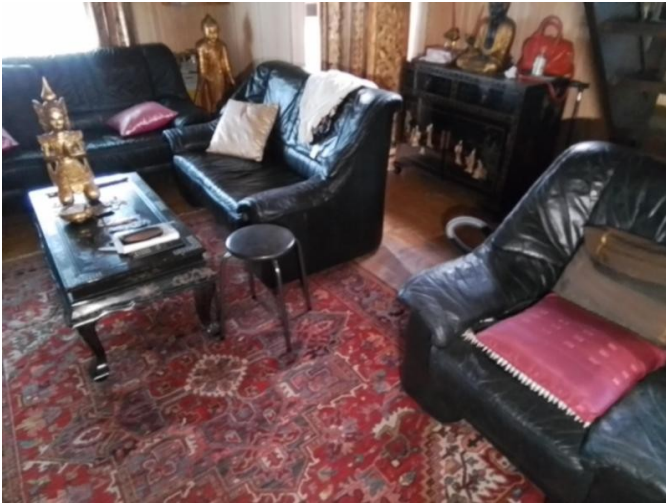
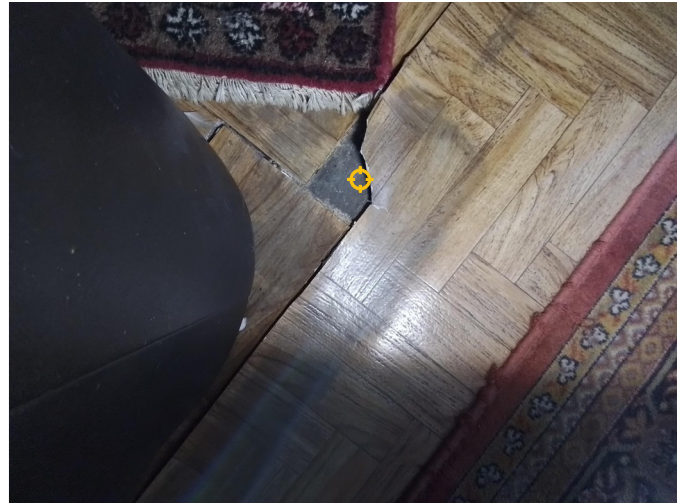
## Fiche 6: Vinyl woonkamer

Geen asbest

| # | Type | Referentie | Resultaat |
|---|---|---|---|
| 6.1 | Puntmonster | MM001 | Geen asbest |

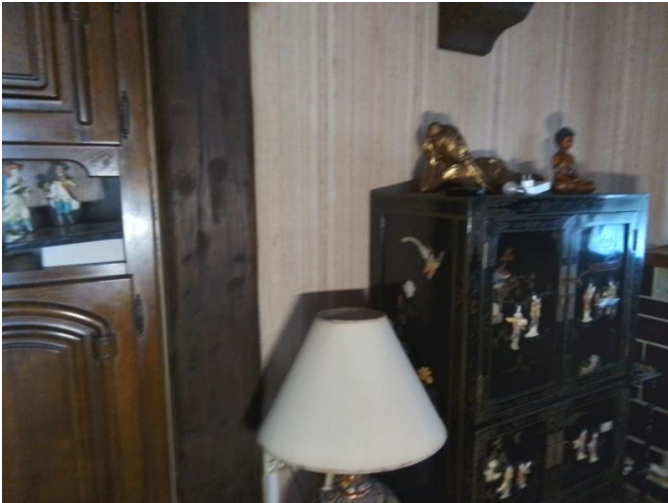
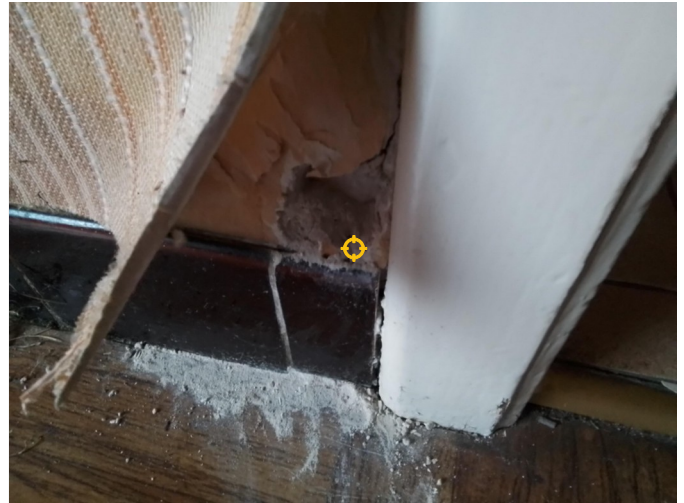
## Fiche 7: Bepleistering muren

Geen asbest

| # | Type | Referentie | Resultaat |
|---|---|---|---|
| 7.1 | Mengmonster | MM002 | Geen asbest |
