# Asbestinventarisatetest

Kapellestraat 63, 9230 Wetteren

Attestnummer : 20241029-000311.000

**Niet-asbestveilig**

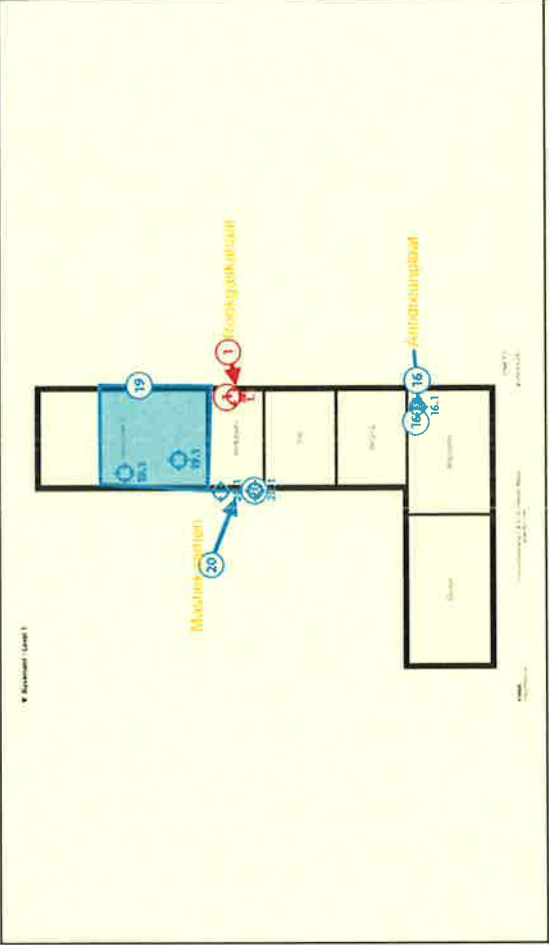
Plan 1.7: Grondplan-1

| Beschrijving | Type | Actie |
|---|---|---|
| 1. Rookgaskanaal - Schouw | Asbestmateriaal | Dringend verwijderen |

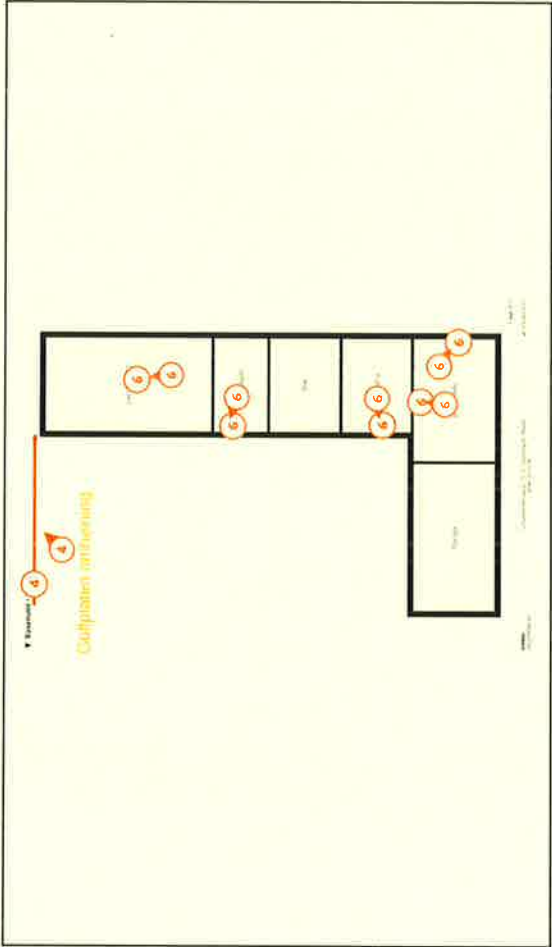
Plan 1.8: Grondplan-1

| Beschrijving | Type | Actie |
|---|---|---|
| 4. Golfplaten - Afboording tuin | Asbestmateriaal | Verwijderen |
| 6. Elementen in bakeliet | Asbestmateriaal | Verwijderen |

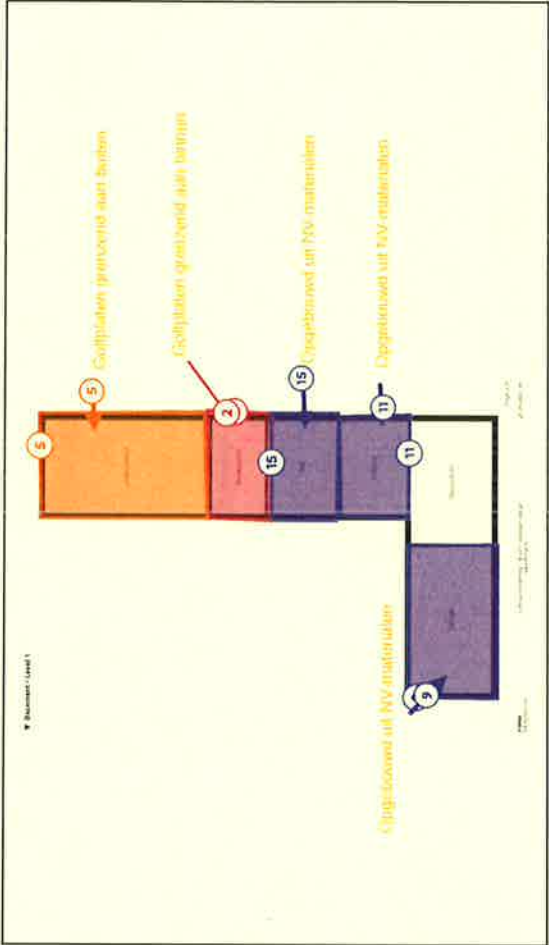
Plan 1.9: Grondplan-1

| Beschrijving | Type | Actie |
|---|---|---|
| 2. Golfplaten - Dak - werkplaats | Asbestmateriaal | Dringend verwijderen |
| 5. Golfplaten - Dak - leefruimte 2 | Asbestmateriaal | Verwijderen |

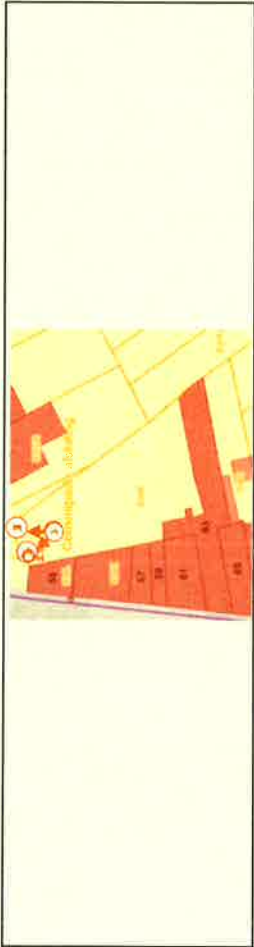
Plan 1.12: Grondplan

| Beschrijving | Type | Actie |
|---|---|---|
| 3. Cementpaal - Afsluiting | Asbestmateriaal | Verwijderen |

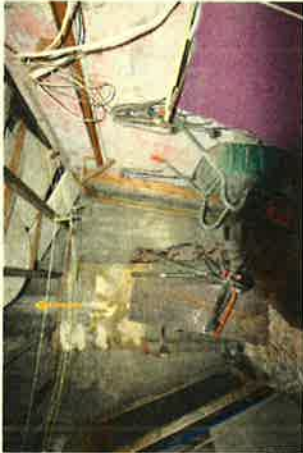
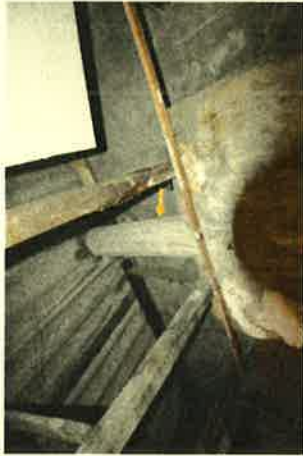
Het asbestmateriaal valt onder de mijnpaal van 2034.  
Hoe zorgt u voor een asbestveilige toestand?

Dringend verwijderen

Hoog materiaalrisico en/of hoge kans op vezelvrijgave

Geen kachel meer aanwezig.

Crocidoliet aanwezig

Matig beschadigd, matig verweerd

| # | Type | Referentie | Resultaat |
|---|---|---|---|
| 1.1 | Puntmonster | 100337 - 7 | Chrysotiel, Crocidoliet |

- Scherp in afwachting van verwijdering het asbestmateriaal af van luchtstromingen en verstoring; bijvoorbeeld door het te verpakken, te fixeren, af te dekken, signalisatie - afbakening aan te brengen, ...
- Verwijder dit asbestmateriaal zo snel mogelijk. Volg de toestand goed op.

- Eenvoudige handelingen: mag via doe-het-zelf of door werknemer(s) met opleidingsattest eenvoudige handelingen  
De bus kan voorzichtig losgebeeld worden, extra bevochtigen om stof te voorkomen + dragen van de nodige beschermingsmiddelen (mondmasker ffp3, handschoenen, tyvec). Bij de gemeente/containerpark afsluitzakken halen om dubbel in te pakken en af te voeren naar het containerpark als hechtgebonden asbestafval. Niet breken tijdens verwijdering.

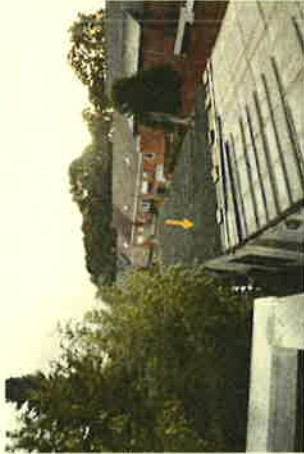
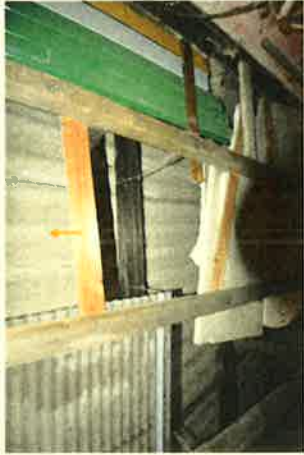
Fiche 2: Golfplaten - Dak - werkplaats

Het asbestmateriaal valt onder de mijlpaal van 2034.

Dringend verwijderen

Hoog materiaalrisico en/of hoge kans op vezelvrijgave

Mos aanwezig.

Ook waarneembaar aan binnenzijde.

Crocidoliet aanwezig

Matig beschadigd, matig verweerd

- Scherm in afwachting van verwijdering het asbestmateriaal af van luchtstromingen en verstoring: bijvoorbeeld door het te verpakken, te fixeren, af te dekken, signalisatie - afbakening aan te brengen. -
- Verwijder dit asbestmateriaal zo snel mogelijk. Volg de toestand goed op.
- Hemelwater dat afspoelt van asbestcement daken of gevels kan asbestdeeltjes bevatten. Gebruik het enkel voor gesloten circuits (bv. spoelen toiletten). Reinig na het vervangen van het dak of de gevel de dakgoten en regenwaterput of -ton om asbesthoudend sediment of slib te verwijderen

- Eenvoudige handelingen: mag via doe-het-zelf of door werknemer(s) met opleidingsattest eenvoudige handelingen
  - Dragen van de nodige beschermingsmiddelen (Mondmasker ffp3, handschoenen, tyvec). Indien mogelijk de ondervloer afdekken, golfplaten voorzichtig verwijderen, extra fixeren, niet breken, niet gooien, onmiddellijk verpakken of voorzichtig in container met asbest bag plaatsen.
  - Indien golfplaten in slechte staat zijn en kans bestaat op breken: Eenvoudige handelingen opgeleid personeel, alle werknemer(s) moeten wel beschikken over een opleidingsattest eenvoudige handelingen 8u.

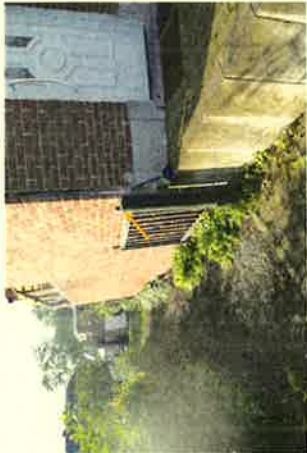
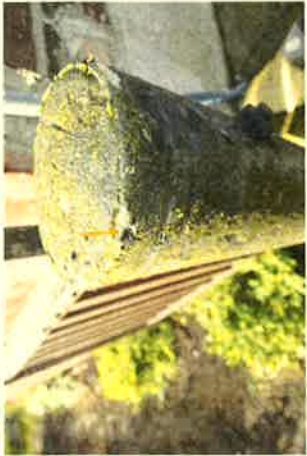
Fiche 3: Cementpaal – Afsluiting

Het asbestmateriaal valt onder de mijnpaai van 2040.

Verhoogd materiaalrisico en/of verhoogde kans op vezelvrijgave

Crocidoliet aanwezig

Matig beschadigd, matig verweerd

| # | Type | Referentie | Resultaat |
|---|---|---|---|
| 3.1 | Puntmonster | 100337 - 9 | Chrysotiel, Crocidoliet |

- Scher in afwachting van verwijdering het asbestmateriaal af van luchtstromingen en verstoring; bijvoorbeeld door het te verpakken, te fixeren, af te dekken, signalisatie - afbakening aan te brengen.
- Verwijder dit asbestmateriaal zo snel mogelijk. Volg de toestand goed op.

- Eenvoudige handelingen: mag via doe-het-zelf of door werknemer(s) met opleidingsattest eenvoudige handelingen EH via doe-het zelf of opgeleid personeel (bij afbreken van de constructie): Indien de paal in zijn geheel verwijderd wordt zonder te breken kan dit via EH. Extra bevochtigen, dragen van de nodige beschermingsmiddelen, verpakken in plastic folie en afvoeren als hechtegebonden afval.

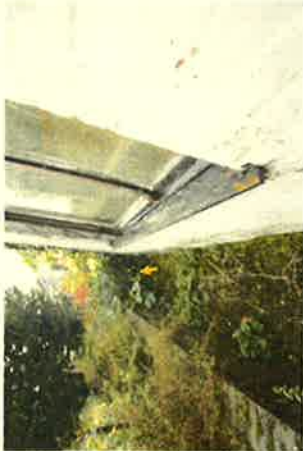
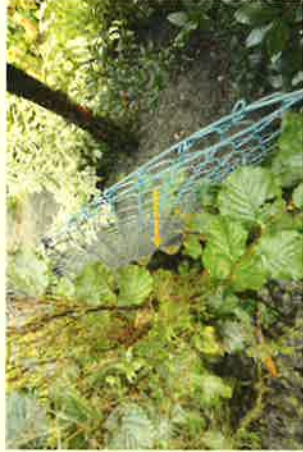
Fiche 4: Golfplaten - Afboording tuin

Het asbestmateriaal valt onder de mijlpaal van 2034.

Verwijderen

Verhoogd materiaalarisico en/of verhoogde kans op vezelvrijgave

Mos aanwezig.

Crocidoliet aanwezig

Matig beschadigd, matig verweerd

- Scherm in afwachting van verwijdering het asbestmateriaal af van luchtstromingen en verstoring: bijvoorbeeld door het te verpakken, te fixeren, af te dekken, signalisatie - afbakening aan te brengen, ...
- Verwijder dit asbestmateriaal zo snel mogelijk. Volg de toestand goed op.
- Hemelwater dat afspoelt van asbestcement daken of gevels kan asbestdeeltjes bevatten. Gebruik het enkel voor gesloten circuits (bv. spoelen toiletten). Reinig na het vervangen van het dak of de gevel de dakgoten en regenwaterput of -ton om asbesthoudend sediment of slib te verwijderen

- Eenvoudige handelingen: mag via doe-het-zelf of door werknemer(s) met opleidingsattest eenvoudige handelingen
  - Dragen van de nodige beschermingsmiddelen (Mondmasker ffp3, handschoenen, tyvec). Indien mogelijk de ondervloer afdekken, golfplaten voorzichtig verwijderen, extra fixeren, niet breken, niet gooien, onmiddellijk verpakken of voorzichtig in container met asbest bag plaatsen.
  - Indien golfplaten in slechte staat zijn en kans bestaat op breken: Eenvoudige handelingen opgeleid personeel, alle werknemer(s) moeten wel beschikken over een opleidingsattest eenvoudige handelingen 8u.

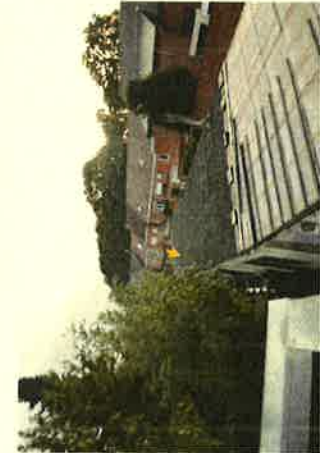
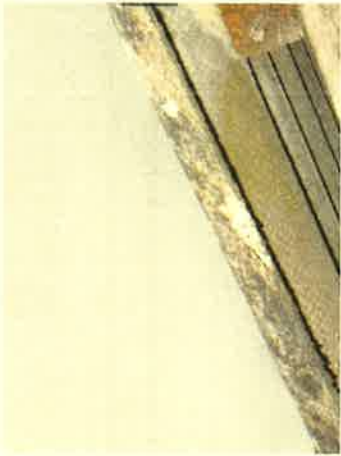
Fiche 5: Golfplaten – Dak – leefruimte 2

Het asbestmateriaal valt onder de mijlpaal van 2034.

Verwijderen
