# Asbestinventarisatetest

Grote Peperstraat 32, 9100 Sint-Niklaas

Attestnummer : 20241229-000076.000

Uitgegeven op : 29.12.2024

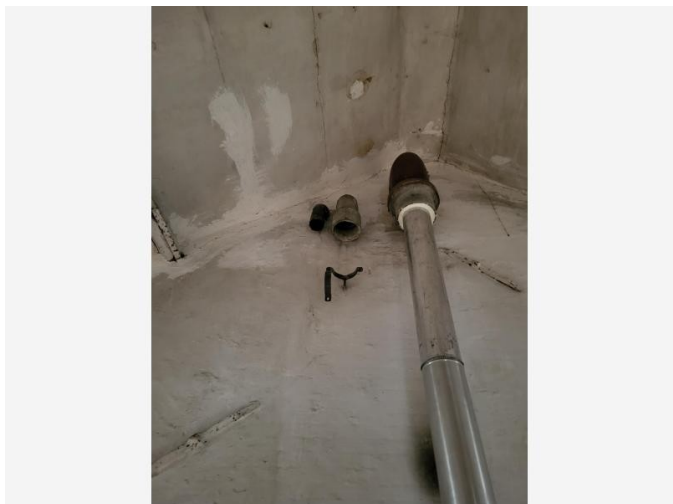
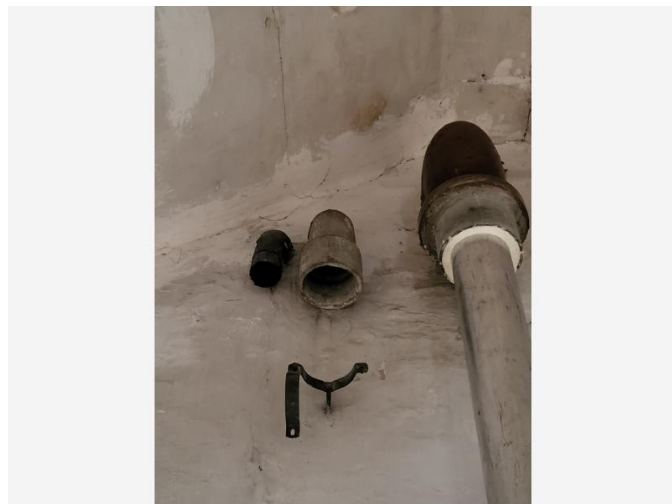
Eindbeoordeling materiaalrisico	Hoog materiaalrisico en/of hoge kans op vezelvrijgave
Opmerking	Buitenzijde van het materiaal is niet te inspecteren. Gezien de staat van de andere asbestcement doorvoeren wordt verwacht dat deze in dezelfde staat blijkt te zijn.

Gebondenheid	Categorie 1: hechtgebonden in oorsprong
Asbestsoort (vezeltype)	Crocidoliet aanwezig
Asbestconcentratie	Laag (< 50%)
Afschermingsgraad van het gehele materiaal	Geheel of deels (ook) vrij aan de binnenlucht
Toestand van het materiaal	Matig beschadigd, matig verweerd

Beschrijving	Geveldoorvoer op zolder - asbestcement
Omgeving	Grenst aan binnen- en buitenlucht
Primaire drager	Wand buitenschil
Asbestmateriaal	Buis, koker, leiding, pijp, doorvoer
Bindmiddel van asbestmateriaal	Cement
Gebondenheid op basis van bindmiddel	Hecht
Hoeveelheid (lengte - omtrek - dikte - aantal)	<ul style="list-style-type: none"><li>• 1,50 m - 35,00 cm - 1,00 cm - 2 stuks</li></ul>
Totaal volume	0,011 m <sup>3</sup>
Eenvoudig bereikbaar	Ja
Bevestigingswijze	<ul style="list-style-type: none"><li>• Verlijmd, ingegoten, versmeerd</li></ul>
Identificatiemethode	Vaststelling zonder monstername
Destructieve handeling voor identificatie	Nee
Opmerking	Oude geveldoorvoeren naar buiten op zolder.

**Dringend verwijderen**

- Verwijder dit asbestmateriaal zo snel mogelijk. Volg de toestand goed op.

- Eenvoudige handelingen: mag via doe-het-zelf of door werknemer(s) met opleidingsattest eenvoudige handelingen  
Doorvoeren kunnen vrijgemaakt worden en nadien in 1 stuk verwijderd worden.

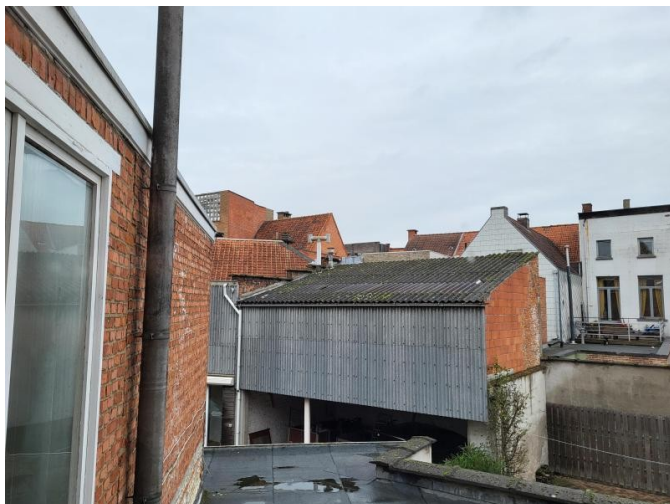
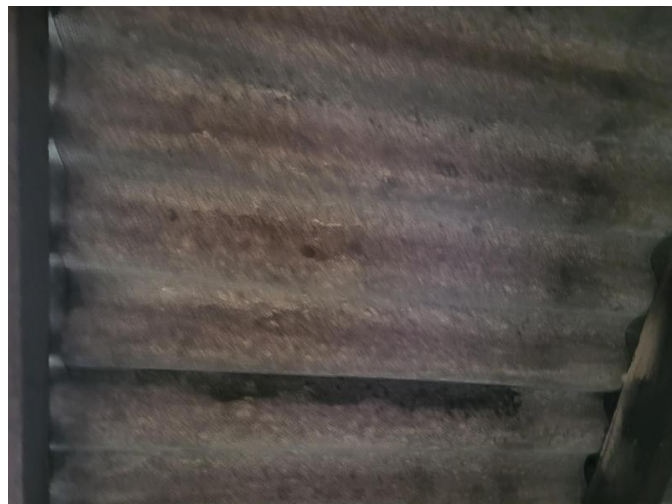
Kunststofplaten zijn mogelijks gecontamineerd door aflopend regenwater van de asbestcement platen.

Eindbeoordeling materiaalrisico	Hoog materiaalrisico en/of hoge kans op vezelvrijgave
Opmerking	Duidelijke mosafzetting te zien op het materiaal.

Gebondenheid	Categorie 1: hechtgebonden in oorsprong
Asbestsoort (vezeltype)	Crocidoliet aanwezig
Asbestconcentratie	Laag (< 50%)
Afschermingsgraad van het gehele materiaal	Geheel of deels (ook) vrij aan de binnenlucht
Toestand van het materiaal	Matig beschadigd, matig verweerd

Beschrijving	Golfplaten op dak magazijn
Omgeving	Grenst aan binnen- en buitenlucht
Primaire drager	Schuin dak
Asbestmateriaal	Dak- en gevelbekleding - Golfplaat
Bindmiddel van asbestmateriaal	Cement
Gebondenheid op basis van bindmiddel	Hecht
Hoeveelheid (oppervlakte - aantal)	<ul style="list-style-type: none"><li>• 40,00 m<sup>2</sup> - 1 stuk</li></ul>
Totale oppervlakte	40,00 m <sup>2</sup>
Eenvoudig bereikbaar	Ja
Bevestigingswijze	<ul style="list-style-type: none"><li>• Geschroefd</li></ul>
Identificatiemethode	Vaststelling zonder monstername
Destructieve handeling voor identificatie	Nee
Opmerking	Mengeling van kunststof en asbestcement golfplaten. Kunststof platen zijn mogelijks gecontamineerd door de asbestcement golfplaten.

**Dringend verwijderen**

- Verwijder dit asbestmateriaal zo snel mogelijk. Volg de toestand goed op.

- Eenvoudige handelingen: mag via doe-het-zelf of door werknemer(s) met opleidingsattest eenvoudige handelingen kunnen in zijn geheel verwijderd worden.

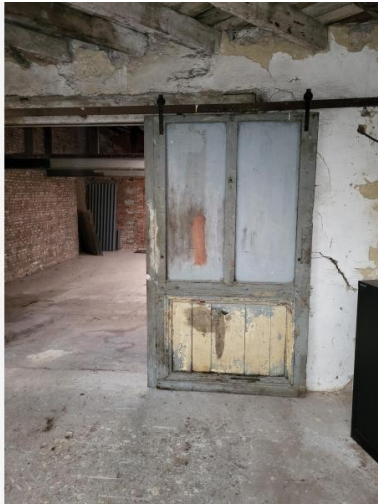
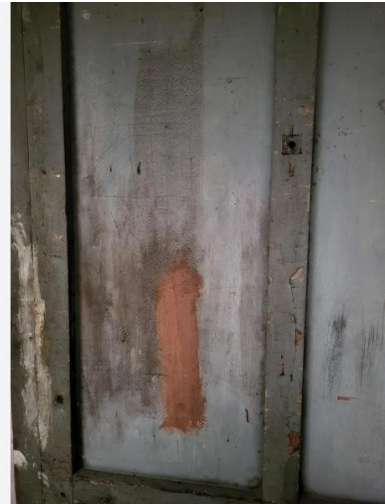
Opletten met beschadigen of tegen de deur lopen.

Eindbeoordeling materiaalrisico	Verhoogd materiaalrisico en/of verhoogde kans op vezelvrijgave
Opmerking	Verf schilferd her en der af.

Gebondenheid	Categorie 1: hechtgebonden in oorsprong
Asbestsoort (vezeltype)	Crocidoliet aanwezig
Asbestconcentratie	Laag (< 50%)
Afschermingsgraad van het gehele materiaal	Geheel of deels (ook) vrij aan de binnenlucht
Toestand van het materiaal	Licht beschadigd, licht verweerd. Intact calciumsilicaatmateriaal of categorie III 'gebondenheid'

Beschrijving	Vulpaneel schuifdeur
Omgeving	Binnen
Primaire drager	Wandopening verticaal (raam, deur, ...)
Asbestmateriaal	Plaat, paneel, tablet - Type Menuiserie
Bindmiddel van asbestmateriaal	Cement
Gebondenheid op basis van bindmiddel	Hecht
Hoeveelheid (oppervlakte - dikte - aantal)	• 0,75 m <sup>2</sup> - 0,50 cm - 2 stuks
Totaal volume	0,008 m <sup>3</sup>
Eenvoudig bereikbaar	Ja
Bevestigingswijze	• Geklemd
Identificatiemethode	Vaststelling zonder monsternamen
Destructieve handeling voor identificatie	Nee

**Verwijderen**

- Verwijder dit asbestmateriaal zo snel mogelijk. Volg de toestand goed op.

- Eenvoudige handelingen: mag via doe-het-zelf of door werknemer(s) met opleidingsattest eenvoudige handelingen  
Kan eenvoudig verwijderd worden door te demonteren.

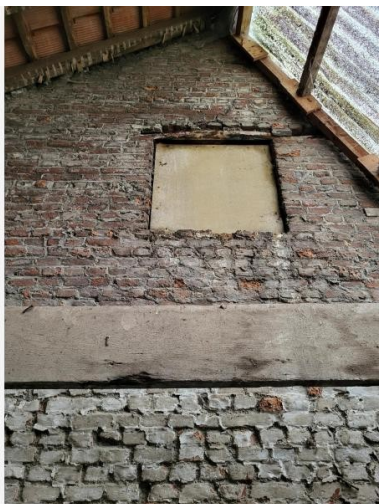
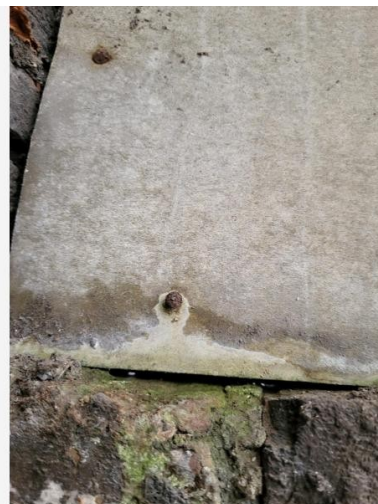
Eindbeoordeling materiaalrisico	Verhoogd materiaalrisico en/of verhoogde kans op vezelvrijgave
Opmerking	Lichte verwerking vast te stellen op de plaatoppervlakte.

Gebondenheid	Categorie 1: hechtgebonden in oorsprong
Asbestsoort (vezeltype)	Crocidoliet aanwezig
Asbestconcentratie	Laag (< 50%)
Afschermingsgraad van het gehele materiaal	Geheel of deels (ook) vrij aan de binnenlucht
Toestand van het materiaal	Licht beschadigd, licht verweerd. Intact calciumsilicaatmateriaal of categorie III 'gebondenheid'

Beschrijving	Plaat in oude raamopening
Omgeving	Grenst aan binnen- en buitenlucht
Primaire drager	Wandopening verticaal (raam, deur, ...)
Asbestmateriaal	Plaat, paneel, tablet - Type Menuiserie
Bindmiddel van asbestmateriaal	Cement
Gebondenheid op basis van bindmiddel	Hecht
Hoeveelheid (oppervlakte - dikte - aantal)	• 0,49 m <sup>2</sup> - 0,50 cm - 1 stuk
Totaal volume	0,002 m <sup>3</sup>
Eenvoudig bereikbaar	Ja
Bevestigingswijze	• Genageld, geniet
Identificatiemethode	Vaststelling zonder monstername
Destructieve handeling voor identificatie	Nee

[Verwijderen](#)

- Verwijder dit asbestmateriaal zo snel mogelijk. Volg de toestand goed op.

- Eenvoudige handelingen: mag via doe-het-zelf of door werknemer(s) met opleidingsattest eenvoudige handelingen  
Plaat kan eenvoudig in zijn geheel verwijderd worden.

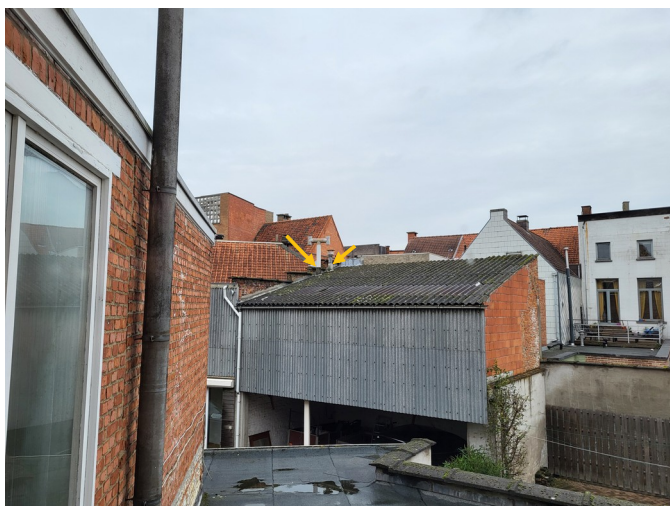
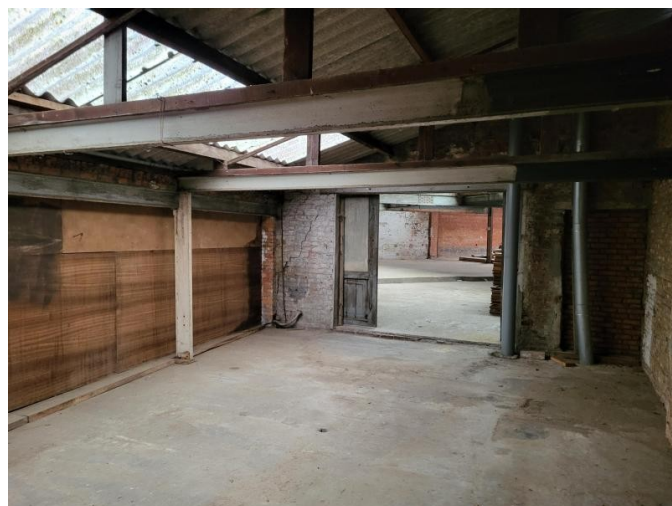
Eindbeoordeling materiaalrisico	Verhoogd materiaalrisico en/of verhoogde kans op vezelvrijgave
Opmerking	Korstmossen vast te stellen.

Gebondenheid	Categorie 1: hechtgebonden in oorsprong
Asbestsoort (vezeltype)	Crocidoliet aanwezig
Asbestconcentratie	Laag (< 50%)
Afschermingsgraad van het gehele materiaal	Geheel of deels vrij aan de buitenlucht
Toestand van het materiaal	Matig beschadigd, matig verweerd

Beschrijving	Schouw op magazijn - asbest cement
Omgeving	Buiten
Primaire drager	HVAC infrastructuur en uitrusting
Asbestmateriaal	Buis, koker, leiding, pijp, doorvoer
Bindmiddel van asbestmateriaal	Cement
Gebondenheid op basis van bindmiddel	Hecht
Hoeveelheid (lengte - omtrek - dikte - aantal)	<ul style="list-style-type: none"><li>• 2,00 m - 40,00 cm - 1,00 cm - 1 stuk</li></ul>
Totaal volume	0,008 m <sup>3</sup>
Eenvoudig bereikbaar	Ja
Bevestigingswijze	<ul style="list-style-type: none"><li>• Geklemd</li><li>• Verlijmd, ingegoten, versmeerd</li></ul>
Identificatiemethode	Vaststelling zonder monsternamen
Destructieve handeling voor identificatie	Nee
Opmerking	Leiding werd vastgesteld op het dak. Langs de binnenzijde was deze niet al te goed zichtbaar. Er komt een inox schouw in de doorvoer.

Verwijderen

- Verwijder dit asbestmateriaal zo snel mogelijk. Volg de toestand goed op.

- Eenvoudige handelingen: mag via doe-het-zelf of door werknemer(s) met opleidingsattest eenvoudige handelingen  
Onderdelen gaan door de asbestcementen golfplaten van het dak en kunnen samen verwijderd worden zonder al te veel stof te maken.

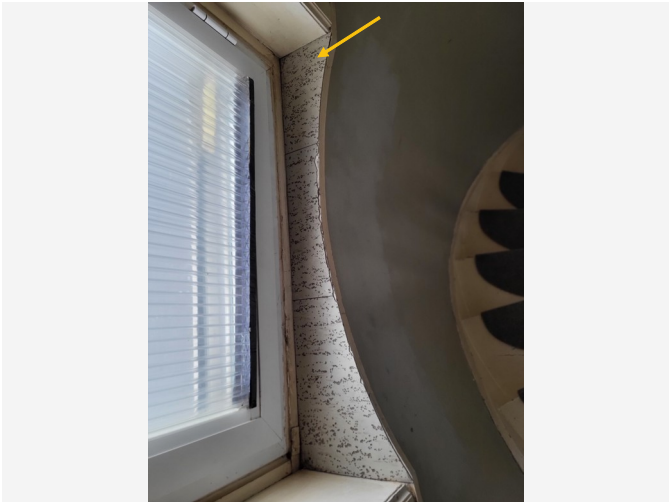
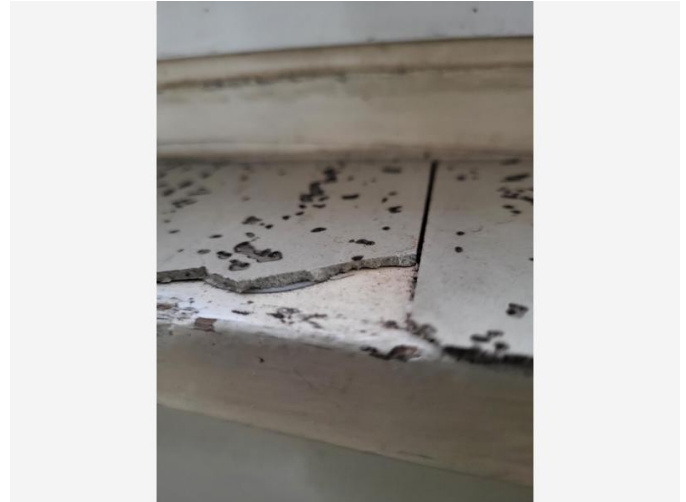
# Fiche 6: Afwerking op tablet aan het raam naar de zolder

Beschrijving	Afwerking op tablet aan het raam naar de zolder
Omgeving	Binnen
Primaire drager	Binnenwand
Asbestmateriaal	Prefab - afwerking - Tegel
Bindmiddel van asbestmateriaal	Cement
Gebondenheid op basis van bindmiddel	Hecht
Hoeveelheid (oppervlakte - dikte - aantal)	• 0,30 m <sup>2</sup> - 0,30 cm - 1 stuk
Totaal volume	< 0,001 m <sup>3</sup>
Eenvoudig bereikbaar	Ja
Bevestigingswijze	• Verlijmd, ingegoten, versmeerd
Identificatiemethode	Vaststelling met monsternamen
Destructieve handeling voor identificatie	Nee
Opmerking	Afwerkingslaag is verlijmd op het tablet aan het raam naar de zolder.

Verwijderen

- Zorg voor een veilig beheer. Vermijd het beschadigen van het asbestmateriaal. Controleer de toestand jaarlijks op wijzigingen.
- Verwijder dit asbestmateriaal zo snel mogelijk. Volg de toestand goed op.

- Eenvoudige handelingen: enkel door erkend asbestverwijderaar  
Verwijderen vraagt een speciale techniek om de lijm op te lossen. Indien dit niet kan is een hermetische zone aangewezen.

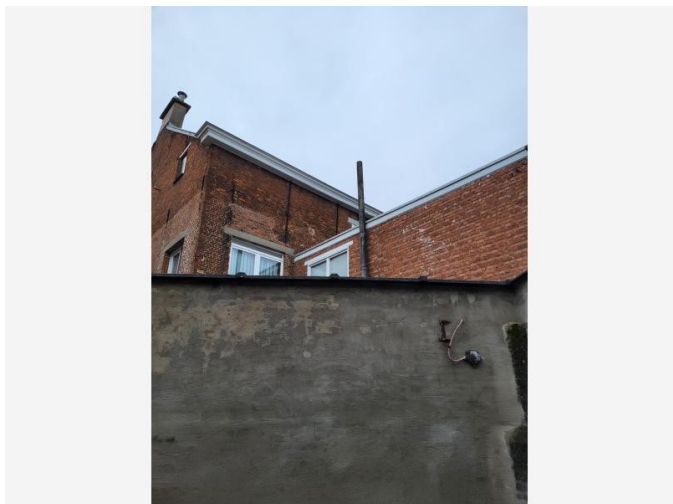
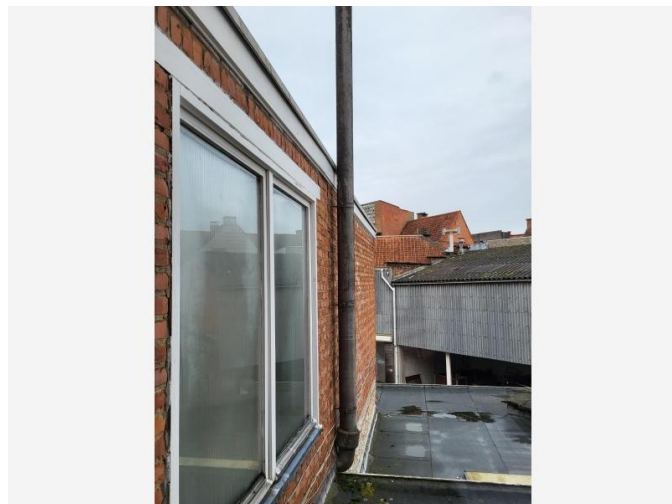
Beschrijving	Schouw - asbest cement
Omgeving	Buiten
Primaire drager	HVAC infrastructuur en uitrusting
Asbestmateriaal	Buis, koker, leiding, pijp, doorvoer
Bindmiddel van asbestmateriaal	Cement
Gebondenheid op basis van bindmiddel	Hecht
Hoeveelheid (lengte - omtrek - dikte - aantal)	<ul style="list-style-type: none"><li>• 5,00 m - 40,00 cm - 0,99 cm - 1 stuk</li></ul>
Totaal volume	0,02 m <sup>3</sup>
Eenvoudig bereikbaar	Ja
Bevestigingswijze	<ul style="list-style-type: none"><li>• Geklemd</li><li>• Verlijmd, ingegoten, versmeerd</li></ul>
Identificatiemethode	Vaststelling zonder monstername
Destructieve handeling voor identificatie	Nee
Opmerking	Eigenaar verklaard dat deze schouw niet meer in gebruik is.

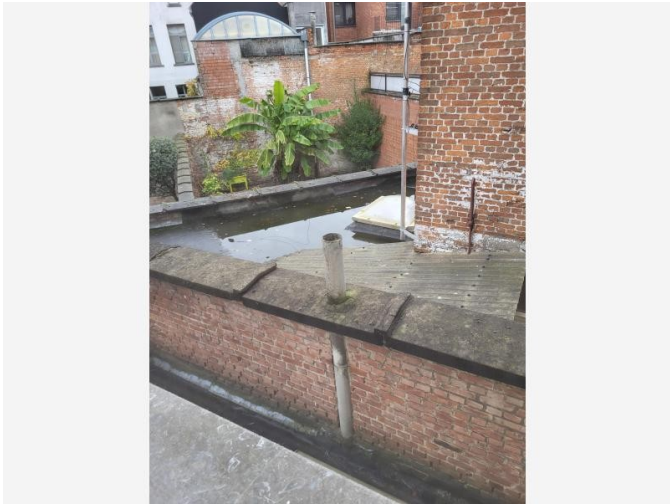
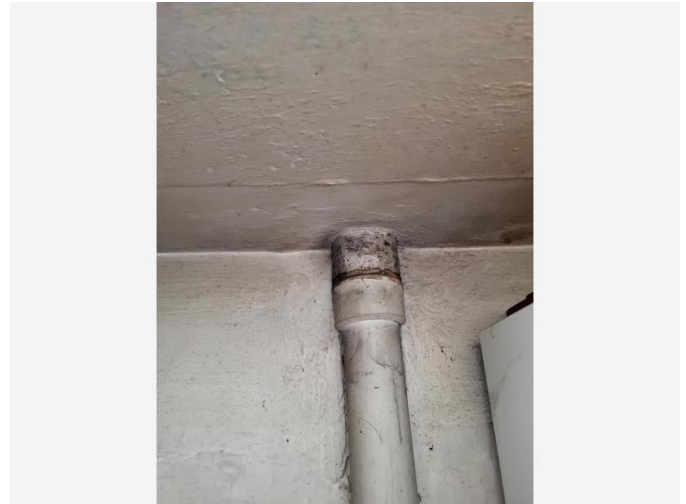
Beschrijving	Doorvoer droogkast - asbest cement
Omgeving	Grenst aan binnen- en buitenlucht
Primaire drager	HVAC infrastructuur en uitrusting
Asbestmateriaal	Rookgaskanaal
Bindmiddel van asbestmateriaal	Cement
Gebondenheid op basis van bindmiddel	Hecht
Hoeveelheid (lengte - omtrek - dikte - aantal)	<ul style="list-style-type: none"><li>• 2,00 m - 40,00 cm - 1,00 cm - 1 stuk</li></ul>
Totaal volume	0,008 m <sup>3</sup>
Eenvoudig bereikbaar	Ja
Bevestigingswijze	<ul style="list-style-type: none"><li>• Verlijmd, ingegoten, versmeerd</li></ul>
Identificatiemethode	Vaststelling zonder monsternamen
Destructieve handeling voor identificatie	Nee
Opmerking	Asbestcement buis van de oude droogkast doorvoer.

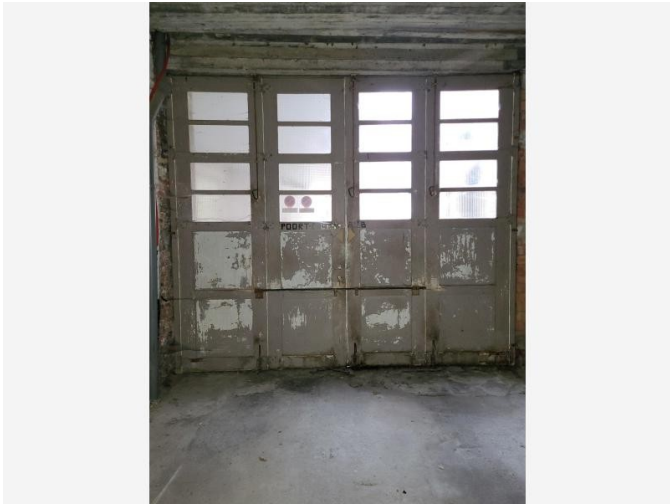
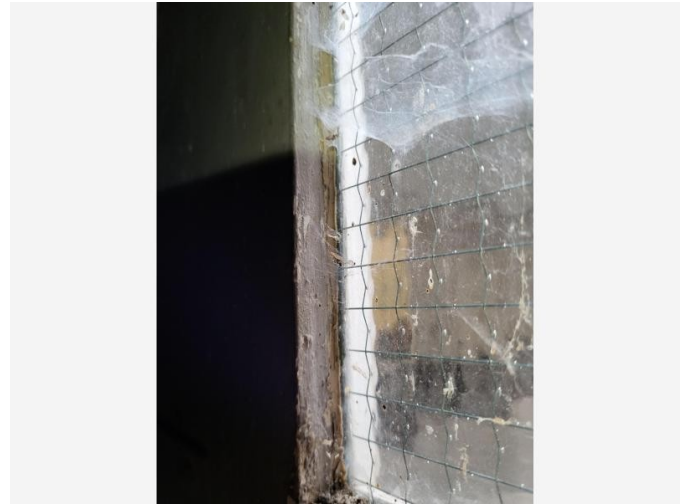
<b>Beschrijving</b>	Stopverf aan glasramen
<b>Omgeving</b>	Grenst aan binnen- en buitenlucht
<b>Primaire drager</b>	Wandopening verticaal (raam, deur, ...)
<b>Asbestmateriaal</b>	In-situ afwerkingslagen - Pasta, stopverf, voegsel, stopsel, vulsel, mastiek, katten, ...
<b>Bindmiddel van asbestmateriaal</b>	Kitten, mastiek, pasta
<b>Gebondenheid op basis van bindmiddel</b>	Hecht
<b>Hoeveelheid (gewicht - aantal)</b>	<ul style="list-style-type: none"><li>• 12,00 kg - 1 stuk</li></ul>
<b>Totaal gewicht</b>	12,00 kg
<b>Eenvoudig bereikbaar</b>	Ja
<b>Bevestigingswijze</b>	<ul style="list-style-type: none"><li>• Verlijmd, ingegoten, versmeerd</li></ul>
<b>Identificatiemethode</b>	Vaststelling zonder monsternamen
<b>Destructieve handeling voor identificatie</b>	Nee
<b>Opmerking</b>	Geen staalname gebeurd op vraag van de opdrachtgever.

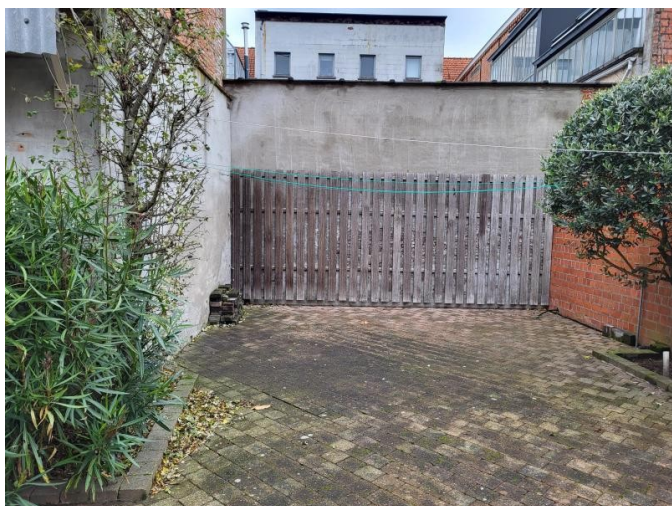
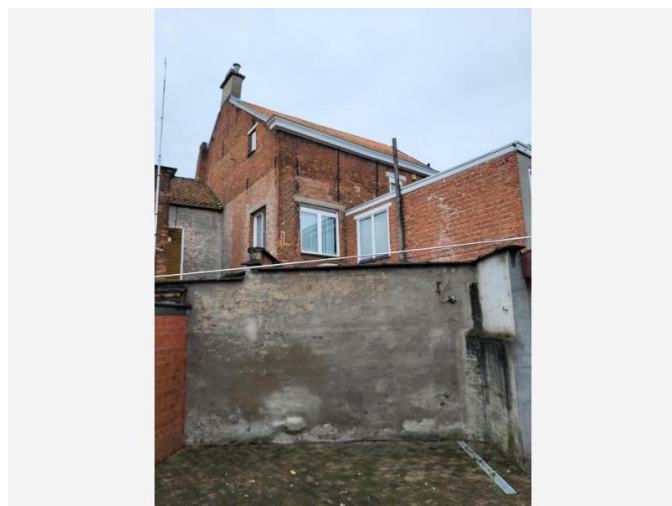
Beschrijving	Cementering koer
Omgeving	Buiten
Primaire drager	Wand vrijstaand (scheidingsmuur, ...)
Asbestmateriaal	Cementering
Bindmiddel van asbestmateriaal	Cement
Gebondenheid op basis van bindmiddel	Hecht
Hoeveelheid (gewicht - aantal)	<ul style="list-style-type: none"><li>• 300,00 kg - 1 stuk</li></ul>
Totaal gewicht	300,00 kg
Eenvoudig bereikbaar	Ja
Bevestigingswijze	<ul style="list-style-type: none"><li>• Verlijmd, ingegoten, versmeerd</li></ul>
Identificatiemethode	Vaststelling zonder monsternamen
Destructieve handeling voor identificatie	Nee
Opmerking	<p>Op vraag van de eigenaar werd geen staal genomen.</p> <p>Kans is echter zeer klein dat dit materiaal asbestbevat. Dient nog nader onderzocht te worden bij werken.</p>

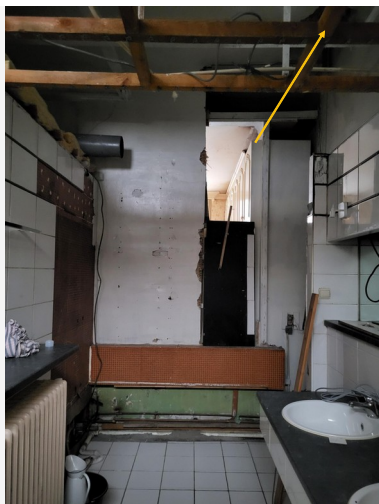
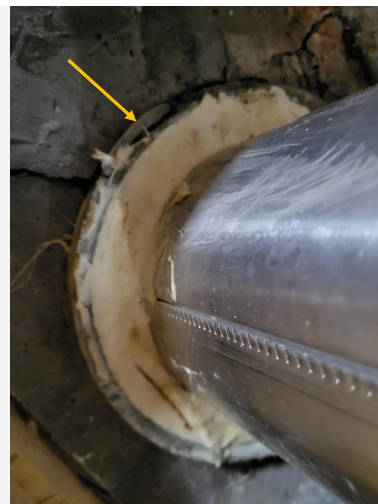
Beschrijving	Leiding doorvoer naar de zolder
Omgeving	Binnen
Primaire drager	HVAC infrastructuur en uitrusting
Asbestmateriaal	Buis, koker, leiding, pijp, doorvoer
Bindmiddel van asbestmateriaal	Cement
Gebondenheid op basis van bindmiddel	Hecht
Hoeveelheid (lengte - omtrek - dikte - aantal)	<ul style="list-style-type: none"><li>• 0,50 m - 30,00 cm - 1,00 cm - 1 stuk</li></ul>
Totaal volume	0,002 m <sup>3</sup>
Eenvoudig bereikbaar	Ja
Bevestigingswijze	<ul style="list-style-type: none"><li>• Verlijmd, ingegoten, versmeerd</li></ul>
Identificatiemethode	Vaststelling zonder monsternamen
Destructieve handeling voor identificatie	Nee
Opmerking	Oude leiding doorvoer in badkamer die blijven zitten is in de vloerplaat van de zolder.

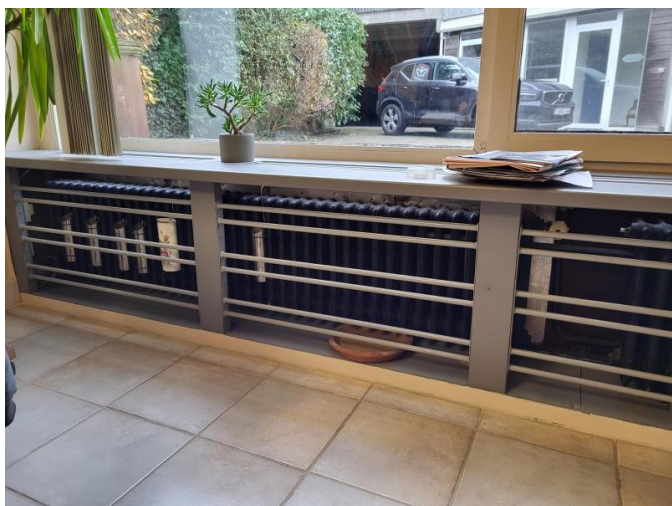
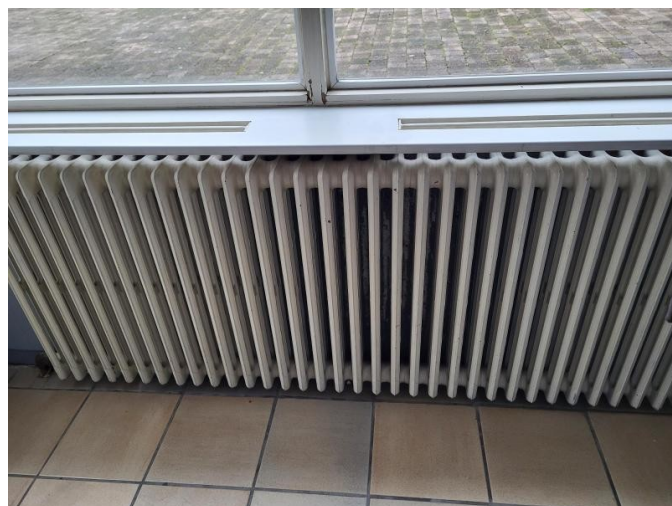
Beschrijving	Gietijzeren radiatoren
Omgeving	Binnen
Primaire drager	HVAC infrastructuur en uitrusting
Asbestmateriaal	Pakking, dichting
Bindmiddel van asbestmateriaal	Bitumen (roofing, teer, asfalt)
Gebondenheid op basis van bindmiddel	Hecht
Hoeveelheid (gewicht - aantal)	<ul style="list-style-type: none"><li>• 50,00 kg - 10 stuks</li></ul>
Totaal gewicht	500,00 kg
Eenvoudig bereikbaar	Ja
Bevestigingswijze	<ul style="list-style-type: none"><li>• Geklemd</li></ul>
Identificatiemethode	Vaststelling zonder monsternamen
Destructieve handeling voor identificatie	Nee
Opmerking	<p>Tussen de verschillende elementen van de radiatoren kunnen asbesthoudende koppelingen verwerkt zijn.</p> <p>Dit is niet vast te stellen bij het plaatsbezoek.</p>

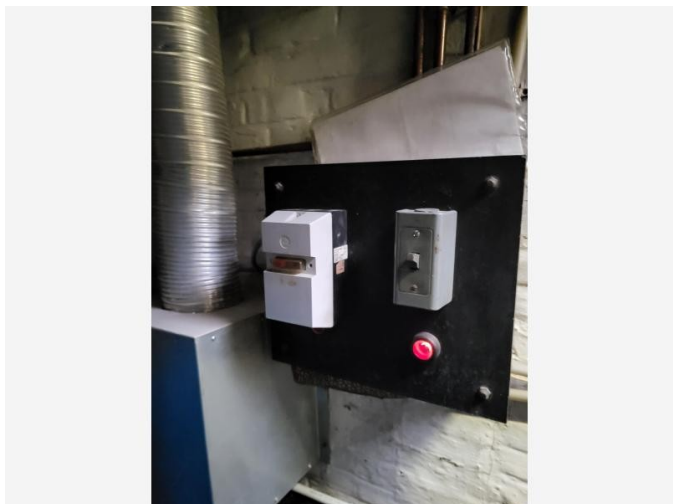
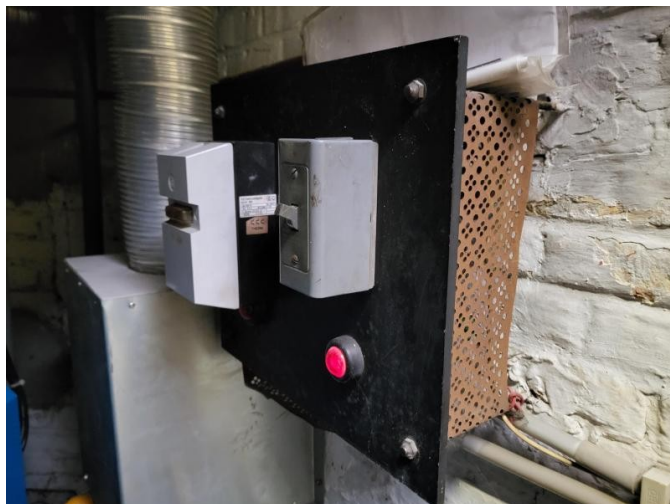
Beschrijving	Plaat met zekeringen op
Omgeving	Binnen
Primaire drager	Communicatie en elektrische infrastructuur en uitrusting
Asbestmateriaal	Plaat, paneel, tablet - Type Bakeliet
Bindmiddel van asbestmateriaal	Kunststof of -hars
Gebondenheid op basis van bindmiddel	Hecht
Hoeveelheid (oppervlakte - dikte - aantal)	• 0,06 m <sup>2</sup> - 2,00 cm - 1 stuk
Totaal volume	0,001 m <sup>3</sup>
Eenvoudig bereikbaar	Ja
Bevestigingswijze	• Verlijmd, ingegoten, versmeerd
Identificatiemethode	Vaststelling zonder monsternamen
Destructieve handeling voor identificatie	Nee
Opmerking	Bakelieten plaat waarop zekeringen gemonteerd zijn aan de chauffage ketel in de woning.

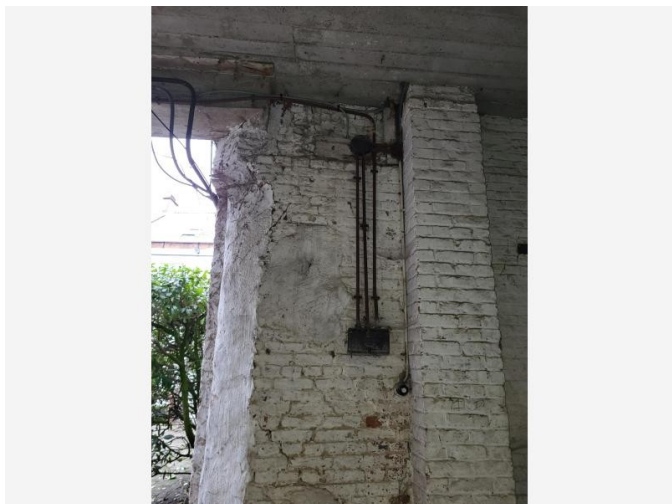
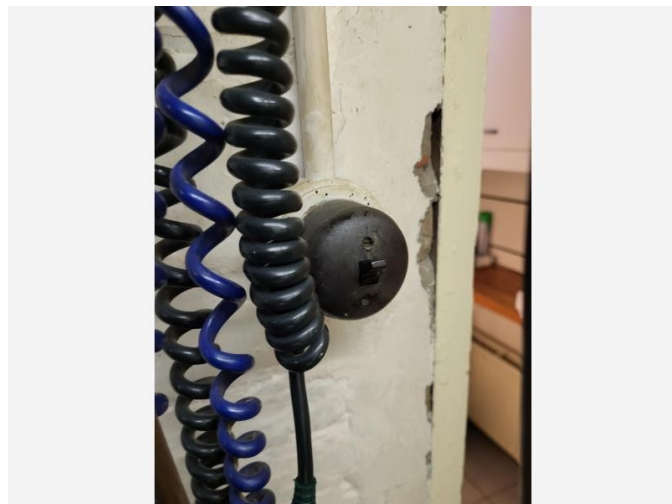
Beschrijving	Bakelieten schakelaars en aftakdozen
Omgeving	Binnen
Primaire drager	Communicatie en elektrische infrastructuur en uitrusting
Asbestmateriaal	Plaat, paneel, tablet - Type Bakeliet
Bindmiddel van asbestmateriaal	Kunststof of -hars
Gebondenheid op basis van bindmiddel	Hecht
Hoeveelheid (oppervlakte - dikte - aantal)	<ul style="list-style-type: none"><li>• 0,06 m<sup>2</sup> - 2,00 cm - 6 stuks</li></ul>
Totaal volume	0,007 m <sup>3</sup>
Eenvoudig bereikbaar	Ja
Bevestigingswijze	<ul style="list-style-type: none"><li>• Geschroefd</li></ul>
Identificatiemethode	Vaststelling zonder monstername
Destructieve handeling voor identificatie	Nee

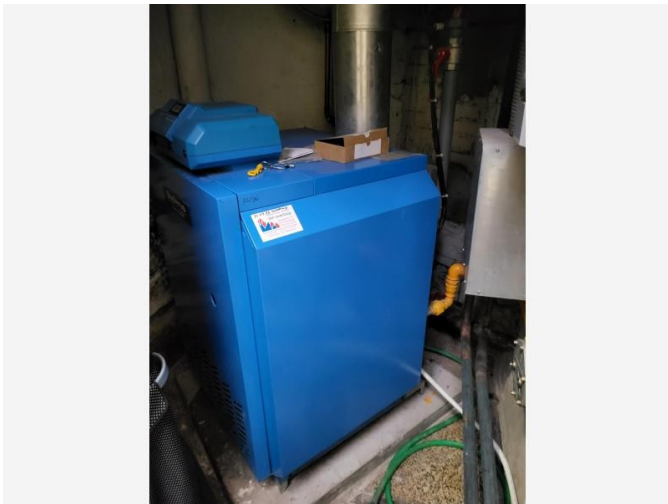
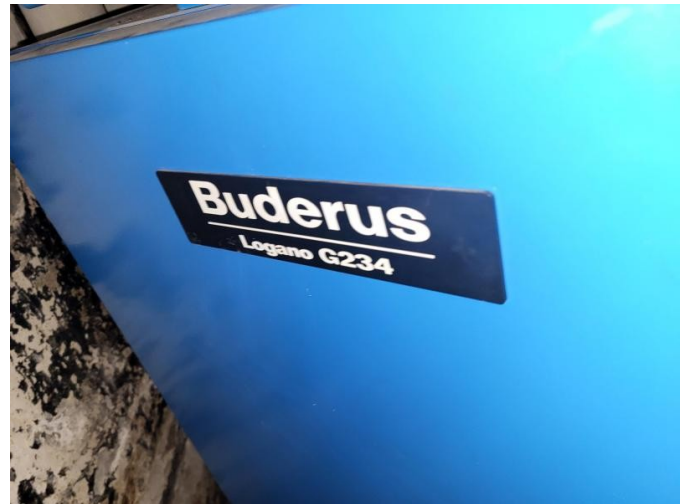
<b>Beschrijving</b>	Boiler woning
<b>Omgeving</b>	Binnen
<b>Primaire drager</b>	HVAC infrastructuur en uitrusting
<b>Asbestmateriaal</b>	Pakking, dichting
<b>Bindmiddel van asbestmateriaal</b>	Bitumen (roofing, teer, asfalt)
<b>Gebondenheid op basis van bindmiddel</b>	Hecht
<b>Hoeveelheid (gewicht - aantal)</b>	<ul style="list-style-type: none"><li>• 5,00 kg - 1 stuk</li></ul>
<b>Totaal gewicht</b>	5,00 kg
<b>Eenvoudig bereikbaar</b>	Nee <ul style="list-style-type: none"><li>• Het asbestmateriaal is bedekt (uitgezonderd laag verf, coating, behang, kunststof, textiel) en het wegnemen van het bedekkende materiaal kan niet zonder het bedekkende materiaal te beschadigen.</li></ul>
<b>Bevestigingswijze</b>	<ul style="list-style-type: none"><li>• Onbekend</li></ul>
<b>Identificatiemethode</b>	Vaststelling met bewijsdocument, zonder monstername
<b>Destructieve handeling voor identificatie</b>	Nee
<b>Opmerking</b>	Ketel blijkt uit nazicht in de database van IAD asbesthoudend te zijn. Er wordt niet gespecificeerd welke componenten exact asbesthoudend zijn.

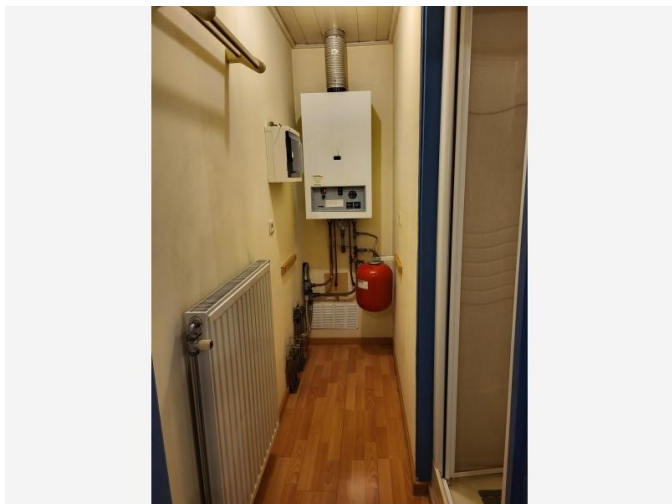
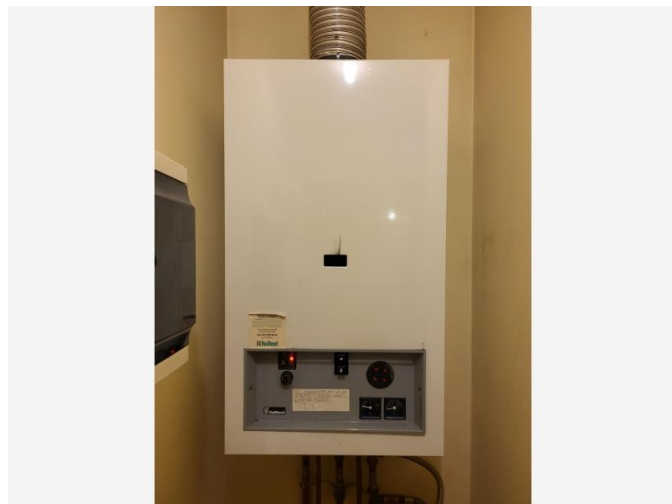
Beschrijving	Boiler praktijkruimte
Omgeving	Binnen
Primaire drager	HVAC infrastructuur en uitrusting
Asbestmateriaal	Pakking, dichting
Bindmiddel van asbestmateriaal	Bitumen (roofing, teer, asfalt)
Gebondenheid op basis van bindmiddel	Hecht
Hoeveelheid (gewicht - aantal)	<ul style="list-style-type: none"><li>• 5,00 kg - 1 stuk</li></ul>
Totaal gewicht	5,00 kg
Eenvoudig bereikbaar	Nee <ul style="list-style-type: none"><li>• Het asbestmateriaal is bedekt (uitgezonderd laag verf, coating, behang, kunststof, textiel) en het wegnemen van het bedekkende materiaal kan niet zonder het bedekkende materiaal te beschadigen.</li></ul>
Bevestigingswijze	<ul style="list-style-type: none"><li>• Onbekend</li></ul>
Identificatiemethode	Vaststelling zonder monstername
Destructieve handeling voor identificatie	Nee
Opmerking	<p>Ketel werd niet geopend voor onderzoek. Er kon geen bouwjaar of type worden afgeleid van de ketel.</p> <p>Vaillant heeft volgens de website van IAD diverse varianten die asbesthoudende materialen bevatten. Verder onderzoek door loodgieter is aangewezen.</p>

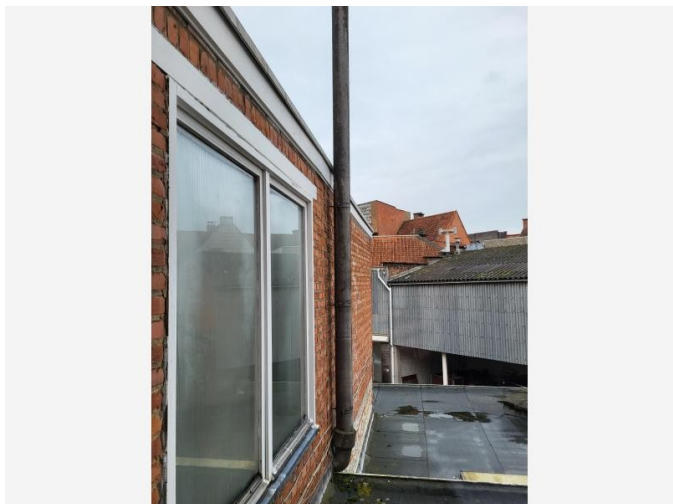
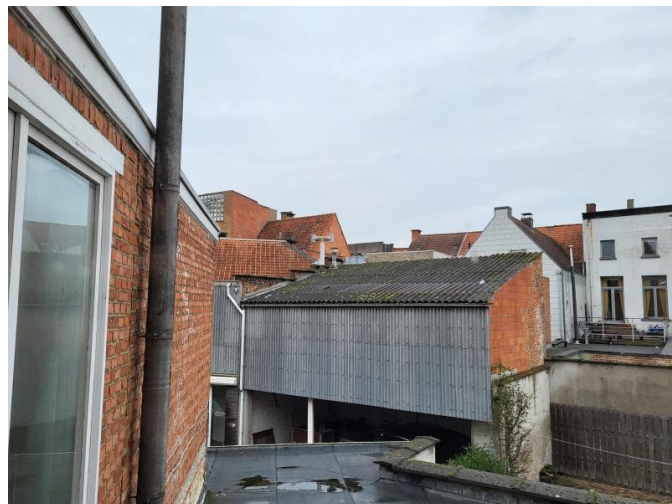
Beschrijving	Roofing platdak
Omgeving	Buiten
Primaire drager	Plat dak
Asbestmateriaal	Dak- en gevelbekleding - Roofing
Bindmiddel van asbestmateriaal	Bitumen (roofing, teer, asfalt)
Gebondenheid op basis van bindmiddel	Hecht
Hoeveelheid (oppervlakte - aantal)	<ul style="list-style-type: none"><li>• 25,00 m<sup>2</sup> - 1 stuk</li></ul>
Totale oppervlakte	25,00 m <sup>2</sup>
Eenvoudig bereikbaar	Ja
Bevestigingswijze	<ul style="list-style-type: none"><li>• Verlijmd, ingegoten, versmeerd</li></ul>
Identificatiemethode	Vaststelling zonder monstername Motivatie: Groot risico op structurele gevolgschade (lekschade, werking installatie,...)
Destructieve handeling voor identificatie	Nee
Opmerking	De roofing werd niet bemonsterd. Verder onderzoek is nodig bij werken.

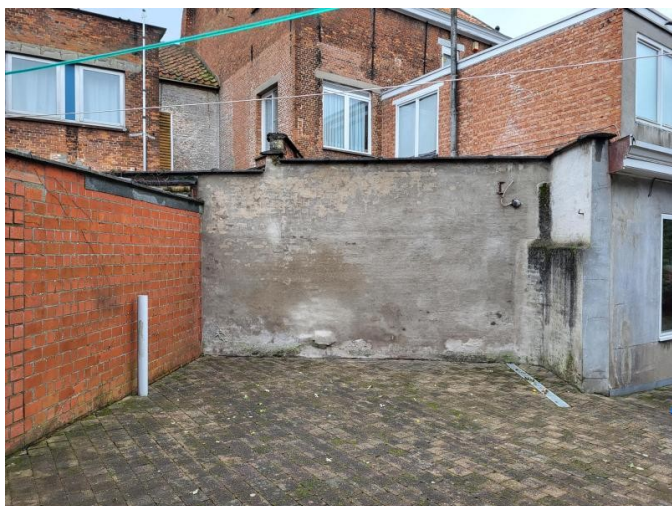
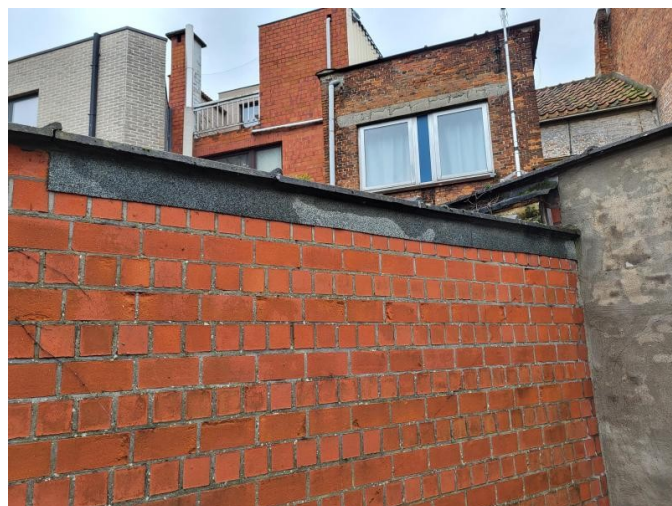
<b>Beschrijving</b>	Roofing onder deksteen gemene muur
<b>Omgeving</b>	Buiten
<b>Primaire drager</b>	Wand vrijstaand (scheidingsmuur, ...)
<b>Asbestmateriaal</b>	Dak- en gevelbekleding - Roofing
<b>Bindmiddel van asbestmateriaal</b>	Bitumen (roofing, teer, asfalt)
<b>Gebondenheid op basis van bindmiddel</b>	Hecht
<b>Hoeveelheid (oppervlakte - aantal)</b>	<ul style="list-style-type: none"><li>• 4,50 m<sup>2</sup> - 1 stuk</li></ul>
<b>Totale oppervlakte</b>	4,50 m <sup>2</sup>
<b>Eenvoudig bereikbaar</b>	Ja
<b>Bevestigingswijze</b>	<ul style="list-style-type: none"><li>• Verlijmd, ingegoten, versmeerd</li></ul>
<b>Identificatiemethode</b>	Vaststelling zonder monstername  Motivatie: Op vraag van de eigenaar-opdrachtgever werd geen monstername uitgevoerd
<b>Destructieve handeling voor identificatie</b>	Nee
<b>Opmerking</b>	De roofing werd niet bemonsterd op vraag van de eigenaar.  Om uit te sluiten of deze al dan niet asbestbevat dient deze bemonsterd te worden.

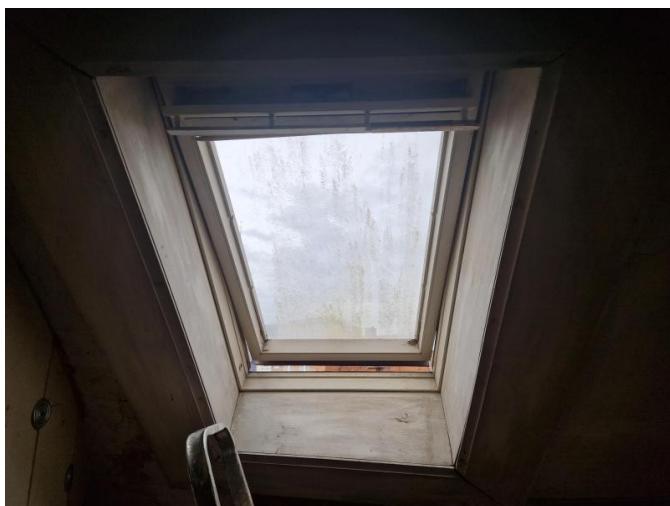
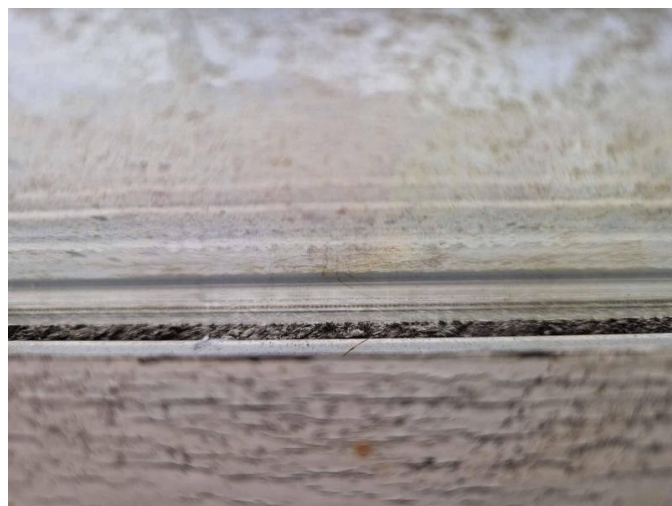
Beschrijving	asbestkoord in velux
Omgeving	Binnen
Primaire drager	Wandopening verticaal (raam, deur, ...)
Asbestmateriaal	Koord, lint, band, strip
Bindmiddel van asbestmateriaal	Weinig of geen bindmiddel (textiel, bevloeking, ...)
Gebondenheid op basis van bindmiddel	Niet-hechtgebonden
Hoeveelheid (lengte - omtrek - aantal)	<ul style="list-style-type: none"><li>• 2,20 m - 2,00 cm - 1 stuk</li></ul>
Totale oppervlakte	0,044 m <sup>2</sup>
Eenvoudig bereikbaar	Nee <ul style="list-style-type: none"><li>• Het asbestmateriaal is bedekt (uitgezonderd laag verf, coating, behang, kunststof, textiel) en het wegnemen van het bedekkende materiaal kan niet zonder het bedekkende materiaal te beschadigen.</li></ul>
Bevestigingswijze	<ul style="list-style-type: none"><li>• Geklemd</li></ul>
Identificatiemethode	Vaststelling zonder monsternamen
Destructieve handeling voor identificatie	Nee
Opmerking	Koord zit geklemd tussen de omlijsting en het glas.

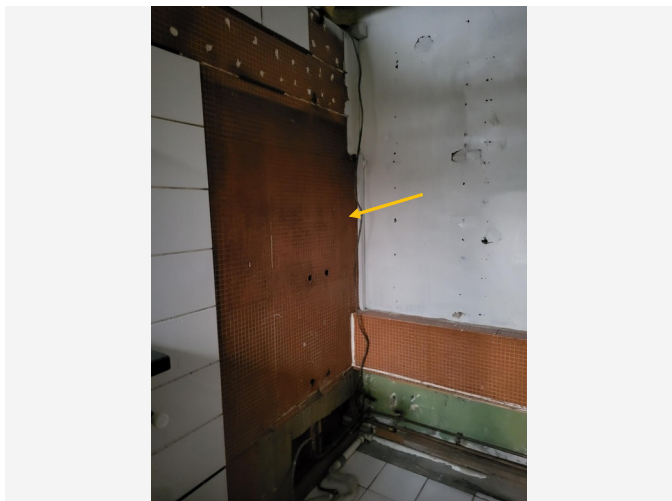
# Fiche 21: Vloerzeil gebruikt als wandbekleding in badkamer

Identificatiemethode	Vaststelling & expertise (niet-asbestverdacht)
Primaire drager	Binnenwand
(Asbest)materiaal	Prefab - afwerking - Vloerzeil
Bindmiddel	Kunststof of -hars
Gebondenheid bindmiddel	Hecht
