# Asbestinventarisatetest

Bergenstraat 6, 8972 Poperinge

Attestnummer : 20250303-000407.000

Uitgegeven op : 03.03.2025

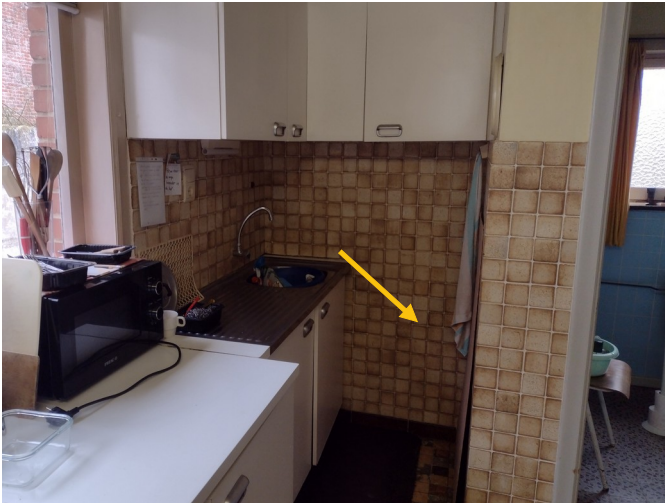
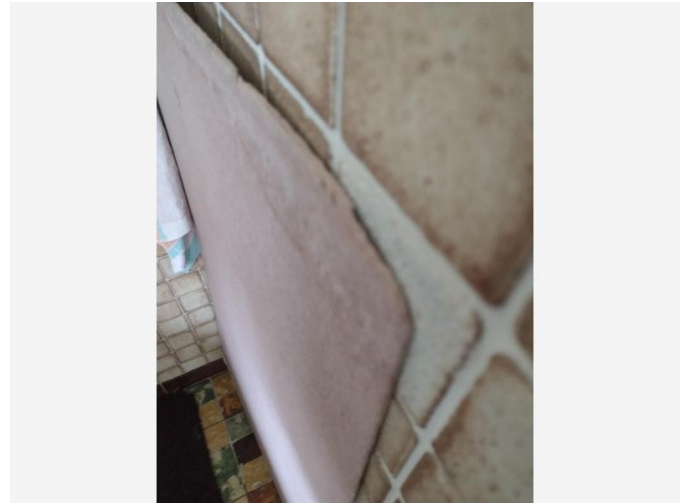
**Dringend verwijderen**

| Aanwezige resten | een restant menuiserieplaat naast fornuis, op zicht analoog aan het onderdak ( asbesthoudend!) |
| Asbestmaterialen | <ul style="list-style-type: none"><li>Plaat, paneel, tablet - Type Menuiserie</li></ul> |
| Bindmiddel van asbestmateriaal | Cement |

- Verwijder het asbestafval.

- Eenvoudige handelingen: mag via doe-het-zelf of door werknemer(s) met opleidingsattest eenvoudige handelingen  
Eenvoudige handelingen: mag via doe-het-zelf of door werknemer(s) met opleidingsattest eenvoudige handelingen

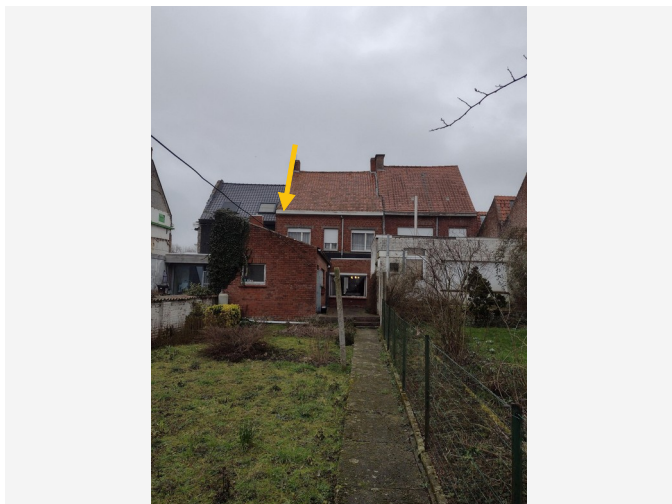
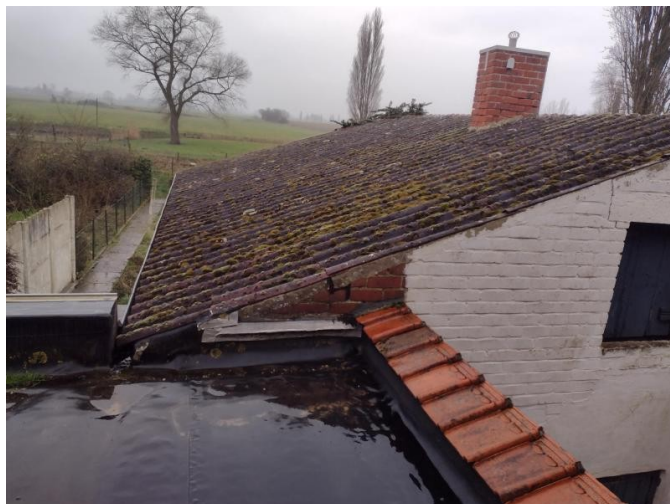
**Dringend verwijderen**

| Eindbeoordeling materiaalrisico | Hoog materiaalrisico en/of hoge kans op vezelvrijgave |

| Asbestsoort (vezeltype) | Crocidoliet aanwezig |
| Toestand van het materiaal | Matig beschadigd, matig verweerd |

| Asbestmateriaal | Dak- en gevelbekleding - Golfplaat |
| Hoeveelheid (oppervlakte - aantal) | • 32,00 m <sup>2</sup> - 1 stuk |

- Zorg voor een veilig beheer. Vermijd het beschadigen van het asbestmateriaal. Controleer de toestand jaarlijks op wijzigingen.
- Hemelwater dat afspoelt van asbestcement daken of gevels kan asbestdeeltjes bevatten. Gebruik het enkel voor gesloten circuits (bv. spoelen toiletten). Reinig na het vervangen van het dak of de gevel de dakgoten en regenwaterput of -ton om asbesthoudend sediment of slib te verwijderen

- Eenvoudige handelingen: mag via doe-het-zelf of door werknemer(s) met opleidingsattest eenvoudige handelingen  
Eenvoudige handelingen: mag via doe-het-zelf of door werknemer(s) met opleidingsattest eenvoudige handelingen

Raadpleeg de actuele wetgeving op de website van OVAM. Onder strikte voorwaarden kan het eventueel toegestaan zijn om deze toepassing zelf te verwijderen. Bij twijfel wordt echter sterk aangeraden om een erkende asbestverwijderaar te raadplegen. Zorg er bovendien voor dat u zich goed informeert via de websites van OVAM en andere officiële bronnen over de persoonlijke beschermingsmaatregelen die nodig zijn en de richtlijnen voor het veilig verwijderen van asbest.

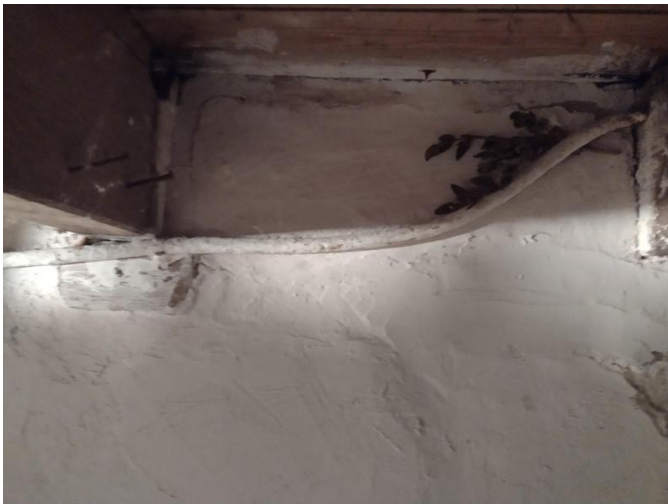
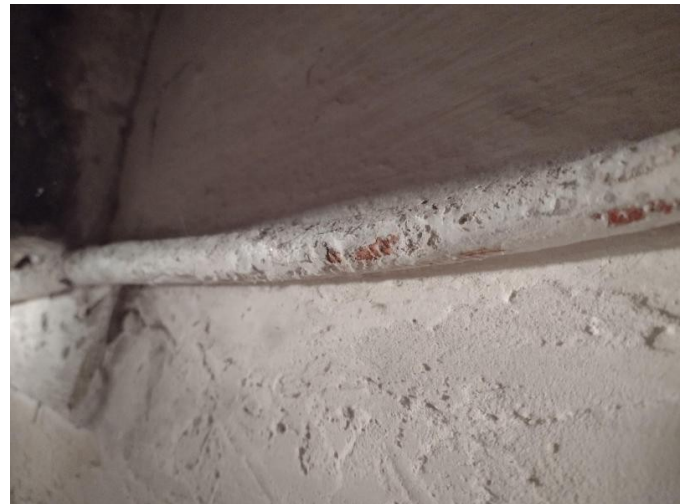
Verwijderen

| Eindbeoordeling materiaalrisico | Verhoogd materiaalrisico en/of verhoogde kans op vezelvrijgave |

| Gebondenheid | Categorie 3: niet-hechtgebonden met weinig of geen matrix |
| Asbestconcentratie | Hoog ( $\geq 50\%$ ) |
| Toestand van het materiaal | Licht beschadigd, licht verweerd. Intact calciumsilicaatmateriaal of categorie III 'gebondenheid' |

| Beschrijving | elektrische kabels in kelder |
| Asbestmateriaal | Textiel (doek, deken, kous, mantel, kledij, ...) |
| Opmerking | Het is niet uitgesloten dat er zich nog kabels in de muren zich bevinden, gelieve bij zichtbaarheid met de nodige voorzichtigheid te verwijderen, zie veiligheidsmaatregelen achteraan in het attest. |

- Zorg voor een veilig beheer. Vermijd het beschadigen van het asbestmateriaal. Controleer de toestand jaarlijks op wijzigingen.

- Eenvoudige handelingen: enkel door erkend asbestverwijderaar  
De aannemer heeft de nodige kennis om de kabels te verwijderen zonder dat er gevaarlijke stofdeeltjes kunnen vrijkomen. Lees zorgvuldig het asbestattest die ook verder advies heeft rond verwijdering.  
Lees ook de toelichting achteraan dit attest, ook ivm met de persoonlijke beschermingsmiddelen.

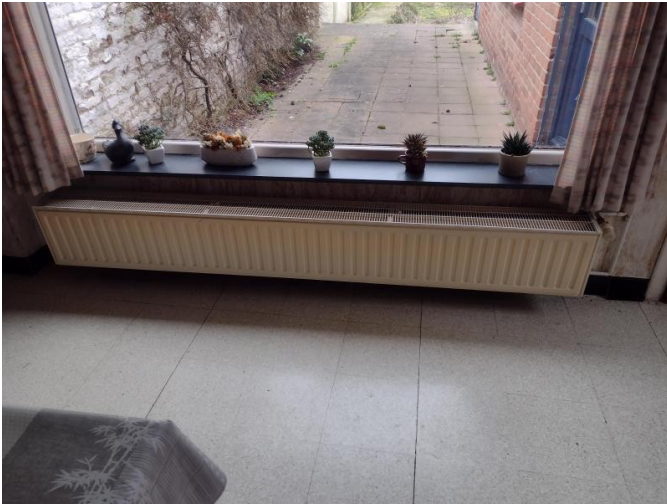
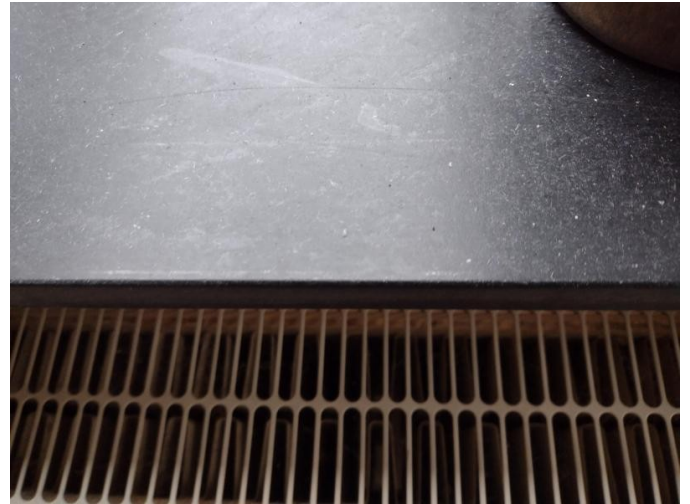
Zorgvuldig beheren

| Eindbeoordeling materiaalrisico | Laag materiaalrisico en/of verlaagde kans op vezelvrijgave |

| Toestand van het materiaal | Onbeschadigd, niet verweerd |

| Beschrijving | venstertabletten binnen |
| Asbestmateriaal | Plaat, paneel, tablet - Type Massal |

- Zorg voor een veilig beheer. Vermijd het beschadigen van het asbestmateriaal. Controleer de toestand jaarlijks op wijzigingen.

- Eenvoudige handelingen: enkel door erkend asbestverwijderaar  
De tabletten zijn moeilijk te verwijderen zonder te beschadigen, laat dit over aan een vakman.

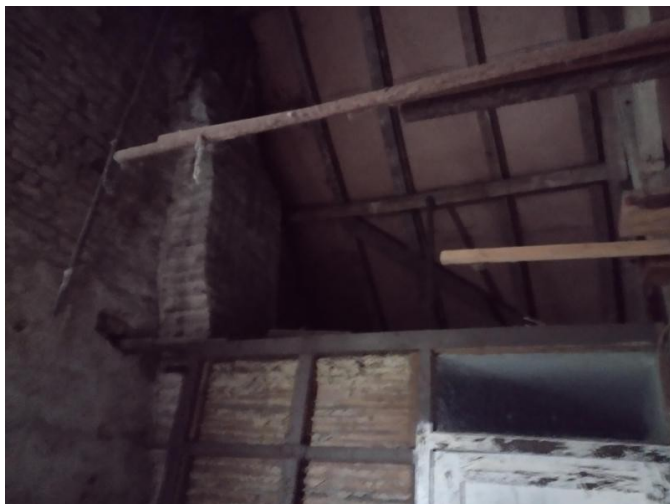
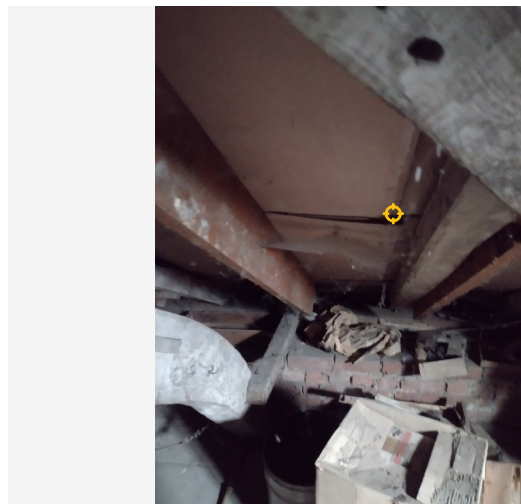
Zorgvuldig beheren

| Eindbeoordeling materiaalarisico | Laag materiaalarisico en/of verlaagde kans op vezelvrijgave |

| Toestand van het materiaal | Licht beschadigd, licht verweerd. Intact calciumsilicaatmateriaal of categorie III 'gebondenheid' |

| # | Type | Referentie | Resultaat |
|---|---|---|---|
| 5.1 | Puntmonster | AIV_25_BS6_MM03 | Chrysotiel |

| Beschrijving | onderdak woning |
| Asbestmateriaal | Plaat, paneel, tablet - Type Menuiserie |
| Eenvoudig bereikbaar | <p>Nee</p> <ul style="list-style-type: none"><li>• Het asbestmateriaal is bedekt (uitgezonderd laag verf, coating, behang, kunststof, textiel) en het wegnemen van het bedekkende materiaal kan niet zonder het bedekkende materiaal te beschadigen.</li></ul> |

- Zorg voor een veilig beheer en verwijder dit asbestmateriaal wanneer het bij werken eenvoudig bereikbaar wordt. Controleer de toestand jaarlijks op wijzigingen.

- Eenvoudige handelingen: enkel door erkend asbestverwijderaar  
Eenvoudige handelingen: enkel door erkend asbestverwijderaar

Doordat de dakpannen verwijderd moeten worden en de platen genageld zijn aan de constructie kan er best gekozen worden om een aannemer eenvoudige handelingen aan te stellen. De aannemer heeft de nodige kennis om het onderdak te verwijderen zonder de platen te breken, zodat er geen gevaarlijke stofdeeltjes kunnen vrijkomen. Lees zorgvuldig het asbestattest die ook verder advies heeft rond verwijdering.

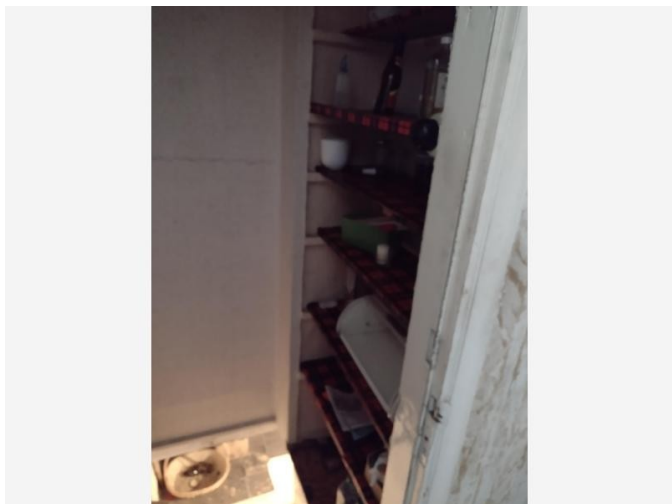
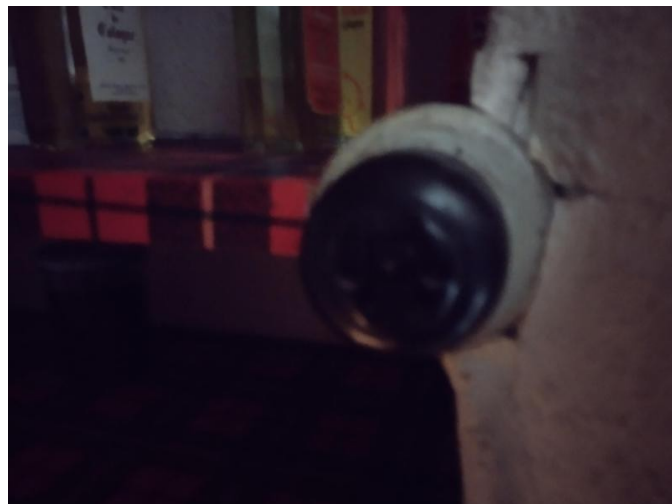
Zorgvuldig beheren

| Eindbeoordeling materiaalarisico | Laag materiaalarisico en/of verlaagde kans op vezelvrijgave |

| Asbestsoort (vezeltype) | Crocidoliet aanwezig |

| Opmerking | <p>In de woning zijn er op verschillende plaatsen bakelieten stopcontacten en schakelaars aanwezig. Wees aandachtig bij het verwijderen van de toepassing dat deze asbestverdachte materialen zijn.</p> <p>De tellerkast of hoofdschakelaar zijn weliswaar eigendom van de netbeheerder, maar moeten indien nodig met dezelfde voorzorgen verwijderd worden.</p> |

- Zorg voor een veilig beheer. Vermijd het beschadigen van het asbestmateriaal. Controleer de toestand jaarlijks op wijzigingen.

- Eenvoudige handelingen: mag via doe-het-zelf of door werknemer(s) met opleidingsattest eenvoudige handelingen  
Eenvoudige handelingen: mag via doe-het-zelf of door werknemer(s) met opleidingsattest eenvoudige handelingen

Raadpleeg de actuele wetgeving op de website van OVAM. Onder strikte voorwaarden kan het eventueel toegestaan zijn om deze toepassing zelf te verwijderen. Bij twijfel wordt echter sterk aangeraden om een erkende asbestverwijderaar te raadplegen. Zorg er bovendien voor dat u zich goed informeert via de websites van OVAM en andere officiële bronnen over de persoonlijke beschermingsmaatregelen die nodig zijn en de richtlijnen voor het veilig verwijderen van asbest.

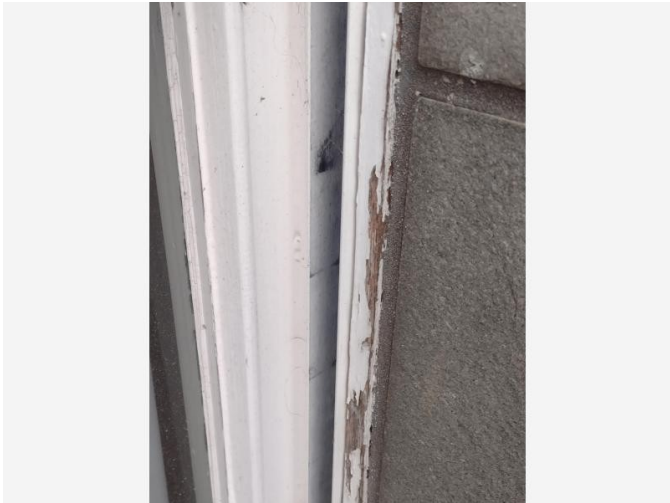
## Fiche 9: geen verdachte mastiek aanwezig.

Advies

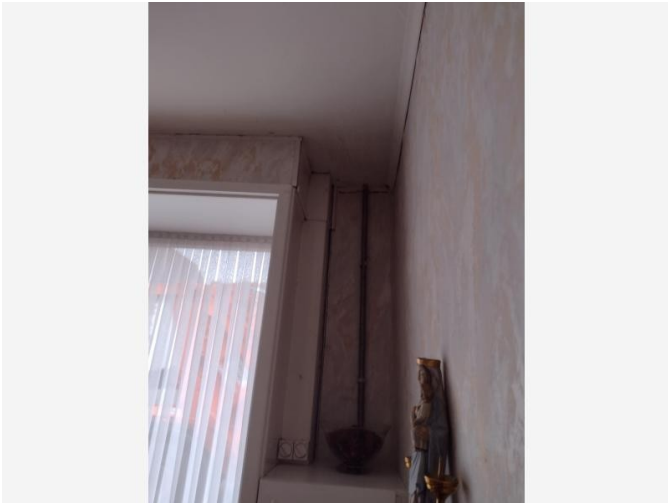
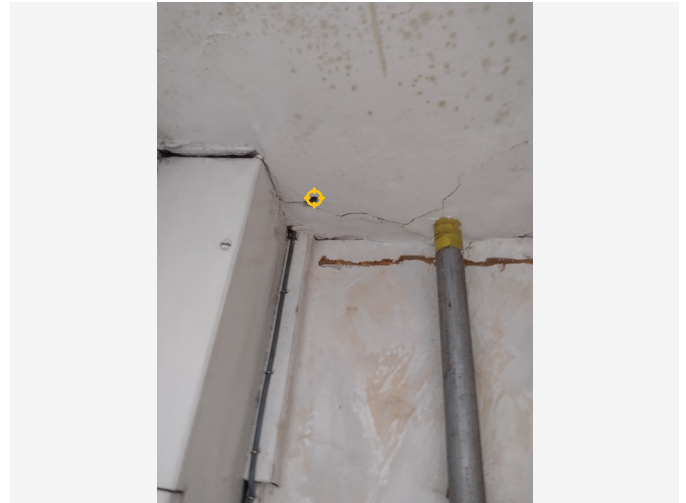
## Fiche 11: plafondpleister woning

Geen asbest

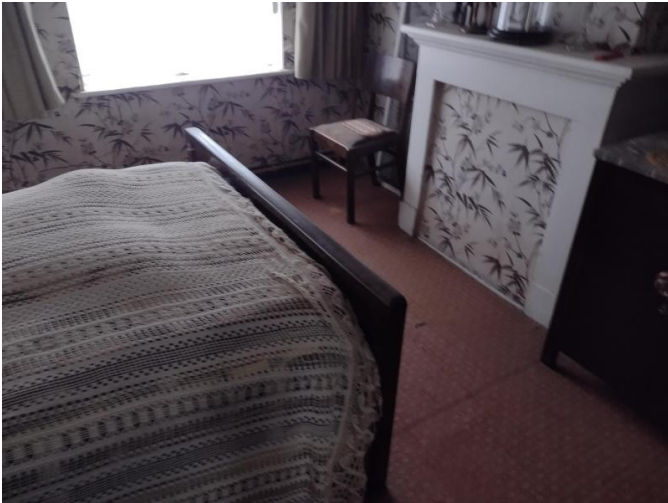
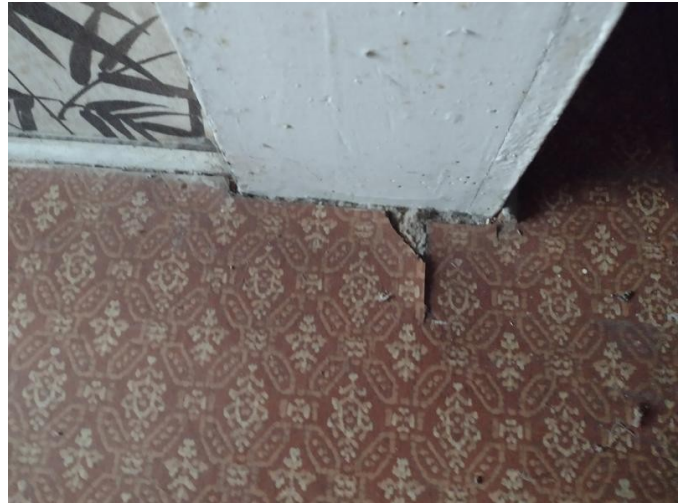
## Fiche 12: vloerzeil boven

Geen asbest

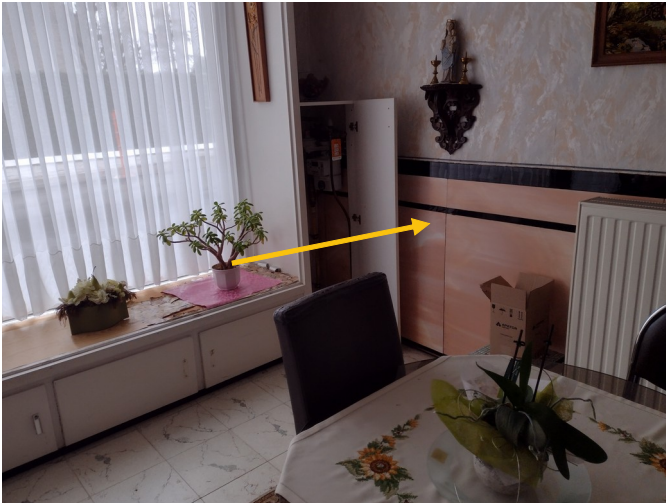
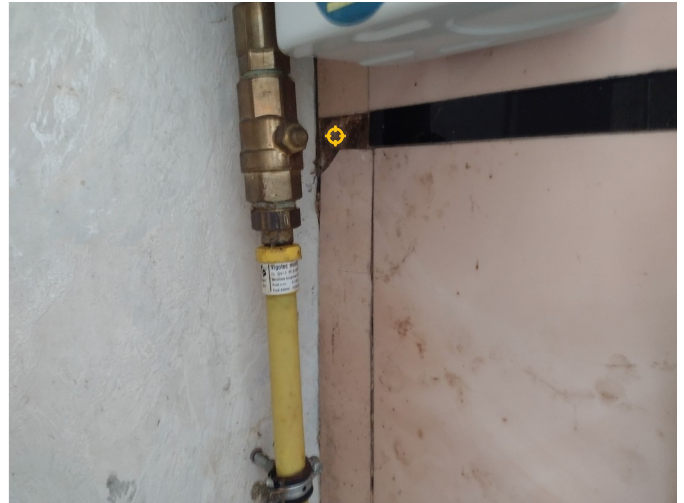
## Fiche 13: muurplaat living

Geen asbest

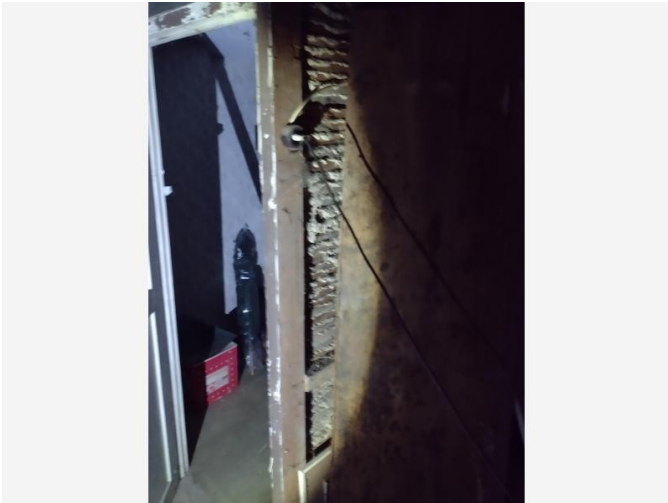
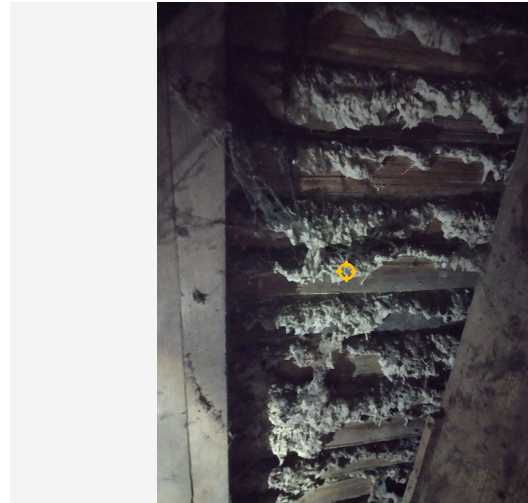
## Fiche 14: muurpleister woning

Geen asbest
