# Asbestinventarisatetest

J. Demolderlaan 20, 8660 De Panne

Attestnummer : 20250506-000431.000

Uitgegeven op : 06.05.2025

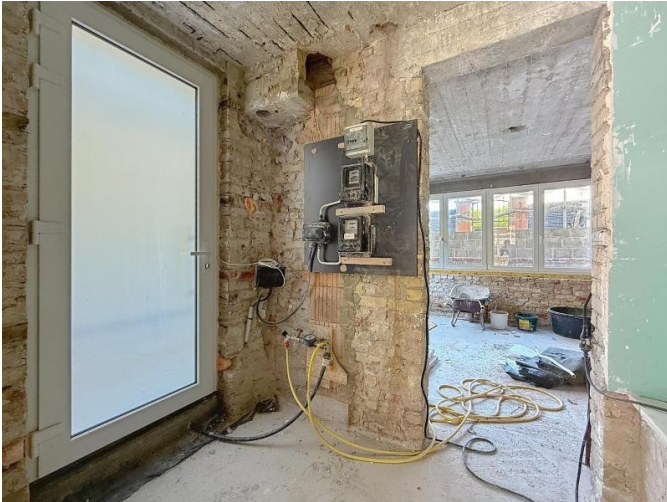
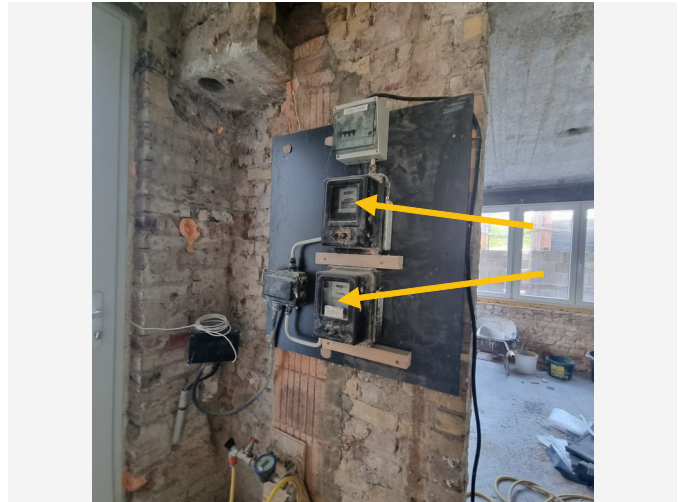
# Fiche 1: Bakeliet - elektriciteitsmeter (eigendom nutsvoorzieningsmaatschappij)

| Eindbeoordeling materiaalrisico | Laag materiaalrisico en/of verlaagde kans op vezelvrijgave |

| Asbestsoort (vezeltype) | Crocidoliet aanwezig |
| Toestand van het materiaal | Onbeschadigd, niet verweerd |

| Opmerking | Bakeliet wordt door ons beschouwd als een asbestverdachte toepassing, aangezien het in veel gevallen asbesthoudend is. We hebben geen staalname uitgevoerd om de functionaliteit van de tellerkast niet in gevaar te brengen. Daarnaast is staalname verboden, aangezien de tellerkast eigendom is van de nutsvoorzieningsmaatschappij. Er werd ook niet verder getest of deze plastic of bakeliet is doordat de tellers volledig zijn afgeschermd. |

Zorgvuldig beheren

- Verwijder dit asbestmateriaal zo snel mogelijk. Volg de toestand goed op.
- Voer bijkomende staalname(s) uit.

- Eenvoudige handelingen: mag via doe-het-zelf of door werknemer(s) met opleidingsattest eenvoudige handelingen

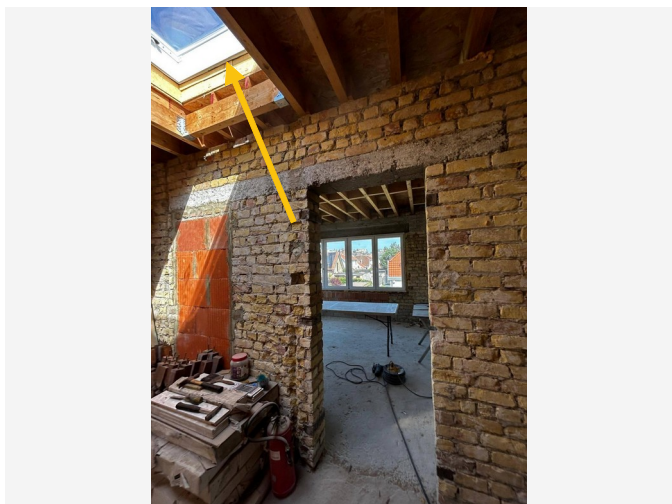
Situeringsfoto

**Reden:** Het te onderzoeken materiaal situeert zich hoger dan 3,50 m te rekenen vanaf een veilige ondergrond

**Uitleg van de asbestdeskundige:** Het dak is niet waarneembaar vanwege de hoogte, die meer dan 3,5 meter bedraagt. Door de afwerkingsgraad aan de binnenzijde van de bovenste verdieping (vaste koepel) is het dak niet zichtbaar of inspecteerbaar. Vermoedelijk is wel het volledige platte dak vernieuwd maar dit kon niet worden aangetoond doordat er geen medewerking is van de huidige eigenaar. In de houtenplaten die gebruikt werden als "onderdak" kon er ook geen datum worden waargenomen waardoor eventueel nog iets van jaartal kon worden aangetoond.

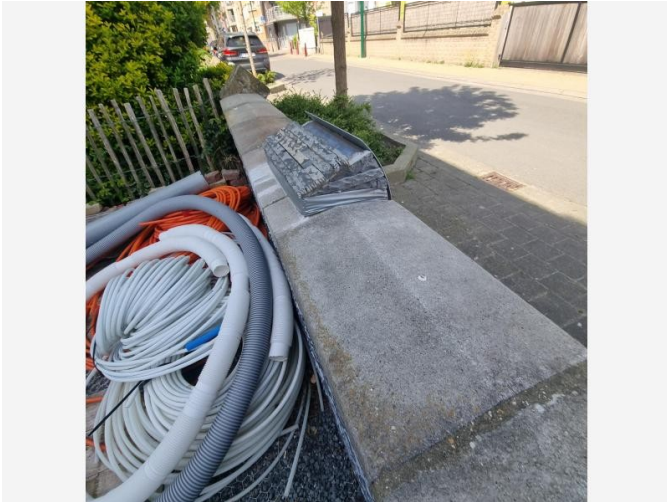
## Fiche 3: Afboording van het perceel niet verdachte dekstenen.

Afboording van het perceel niet verdachte dekstenen.

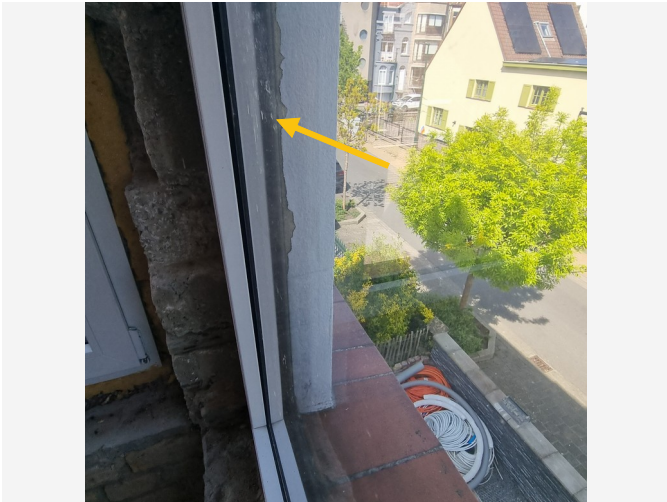
## Fiche 4: \*Geen verdachte mastiek tussen raam en metselwerk

Er is geen verdachte mastiek aanwezig tussen de ramen en gevelmetselwerk. De mastiek is een cementage.

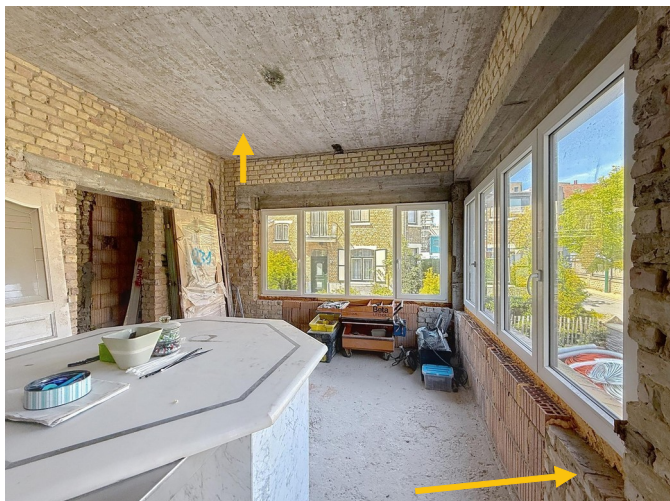
## Fiche 5: \* Nergens pleisterwerk aanwezig in de woning

In de volledige woning is geen pleisterwerk aanwezig.

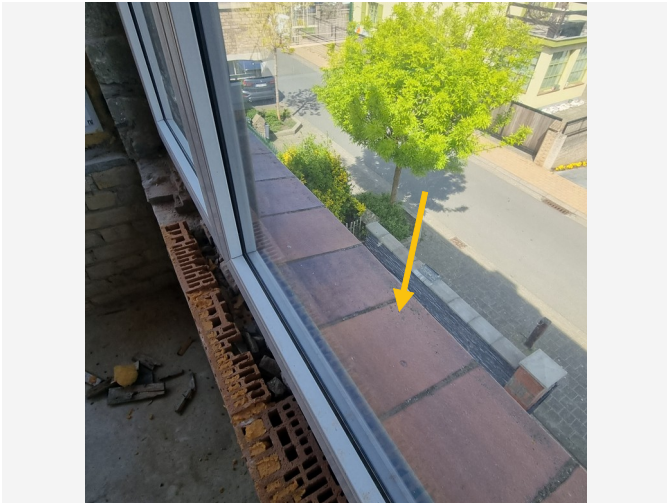
Geen verdachte vensterbank - in de woning is er geen verdachte vensterbank aanwezig.

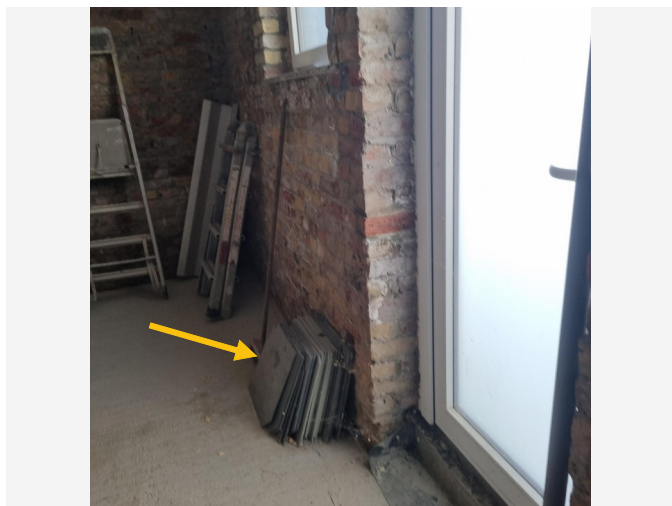
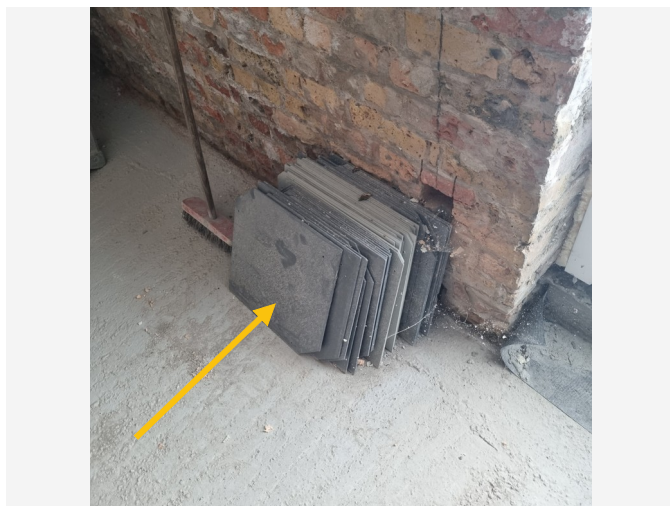
## Fiche 7: Resten leien

Afvalstof, geen asbest

| # | Type | Referentie | Resultaat |
|---|---|---|---|
| 7.1 | Puntmonster | MM01 | Geen asbest |

| Opmerking | De hoeveelheid is een indicatie en mag niet verder gebruikt worden als maatstaf. We hebben nergens vast leien teruggevonden die vasthangde aan de muren. |
