# Asbestinventarisatetest

Brusselsesteenweg 159, 9090 Melle

Attestnummer : 20241228-000006.000

Uitgegeven op : 28.12.2024

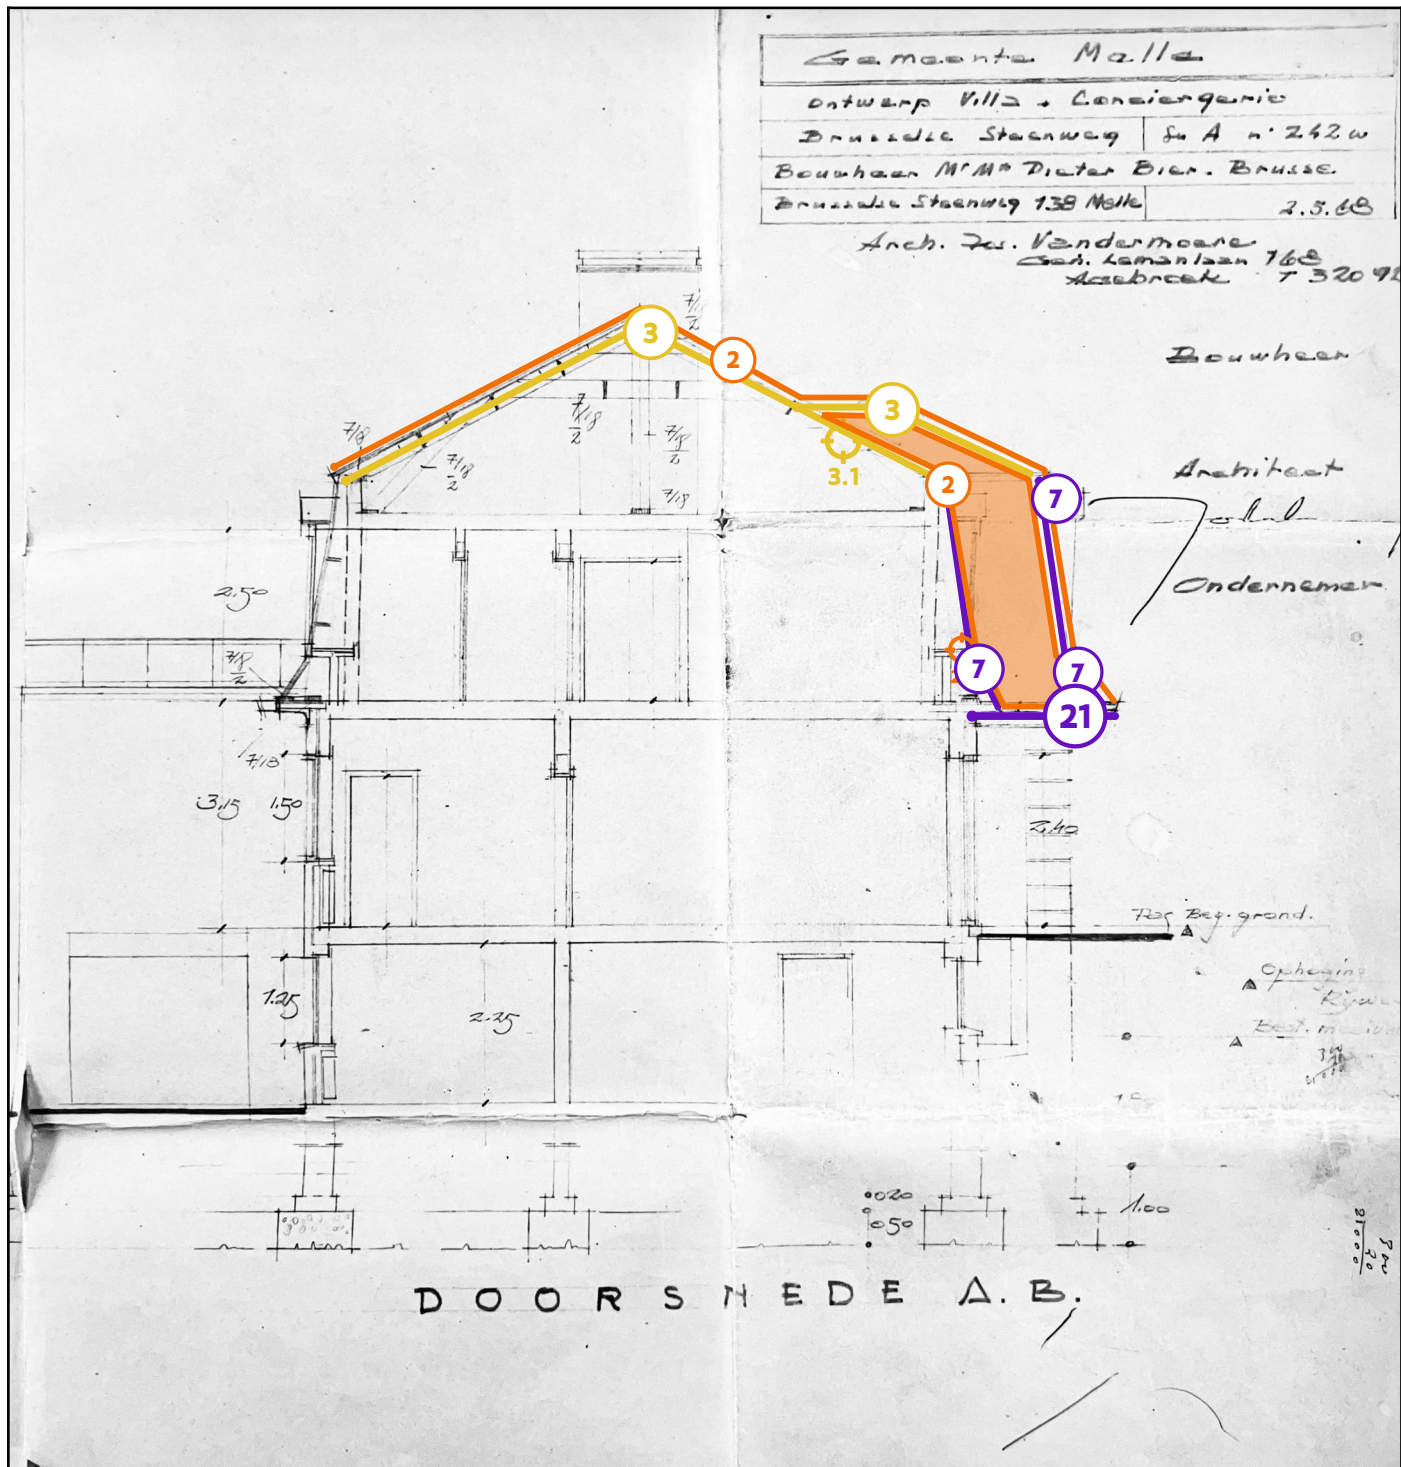
## Plan 1.4: Snede

| Beschrijving | Type | Actie |
|---|---|---|
| 2. Daklei | Asbestmateriaal | <a href="#">Verwijderen</a> |

| 3. Onderdak | Asbestmateriaal | Zorgvuldig beheren |
| 7. onderdak 1ste verdiep | Beperking | - |

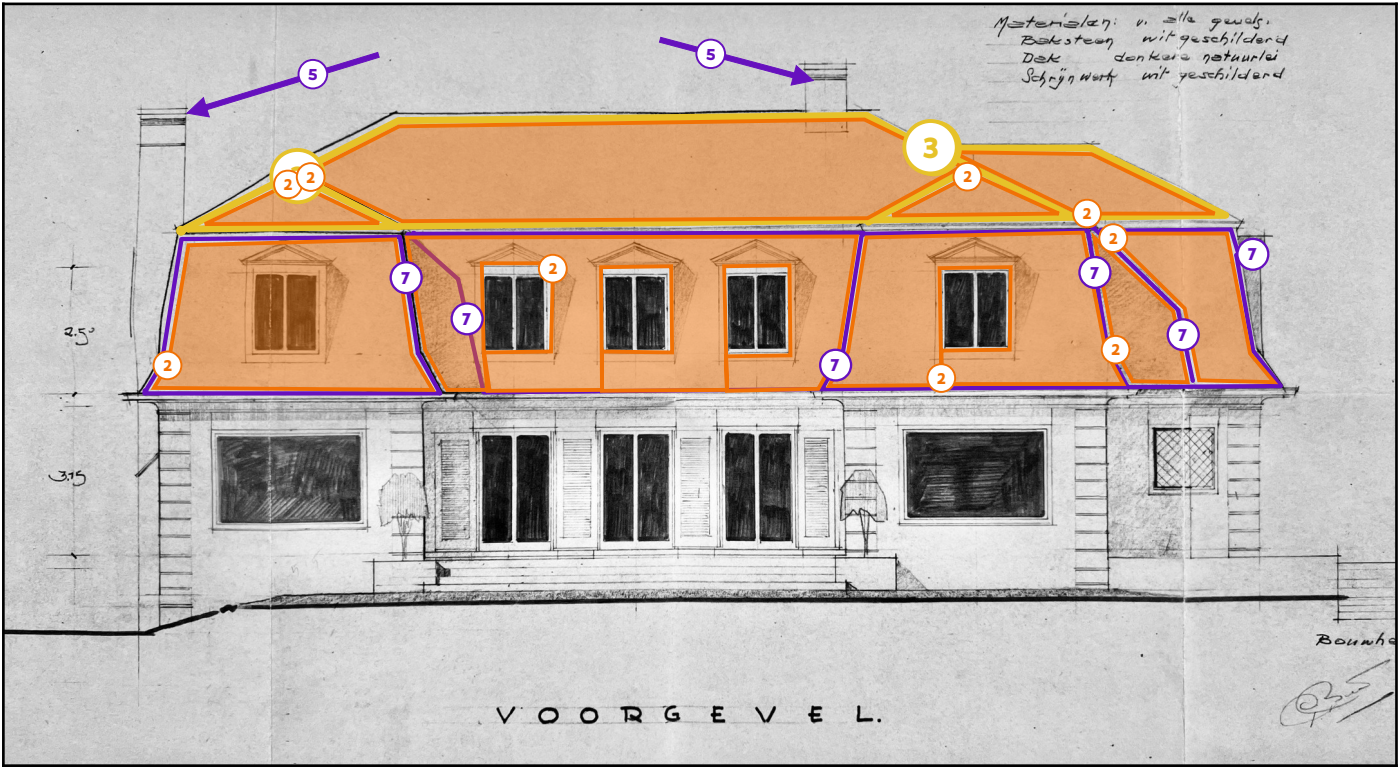
# Plan 1.5: voorgevel

| Beschrijving | Type | Actie |
|---|---|---|
| 2. Daklei | Asbestmateriaal | Verwijderen |
| 3. Onderdak | Asbestmateriaal | Zorgvuldig beheren |
| 5. schoorsteen | Beperking | - |
| 7. onderdak 1ste verdiep | Beperking | - |

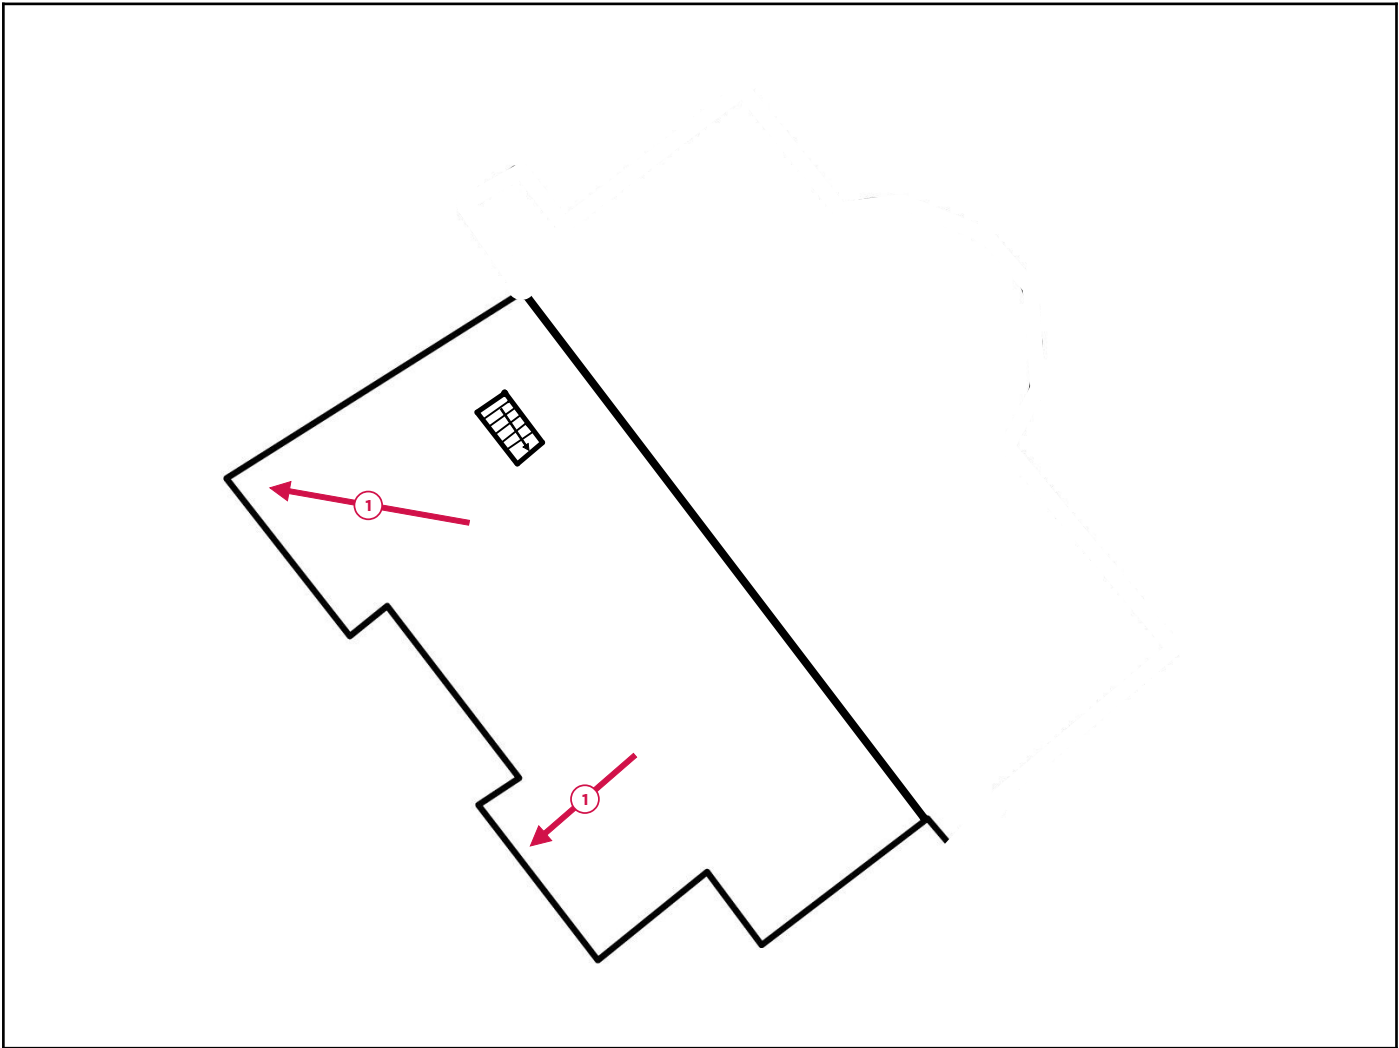
# Plan 1.10: zolder plan

| Beschrijving | Type | Actie |
|---|---|---|
| 1. resten onderdakplaat (menuiserie) | Asbestmateriaal | Dringend verwijderen |

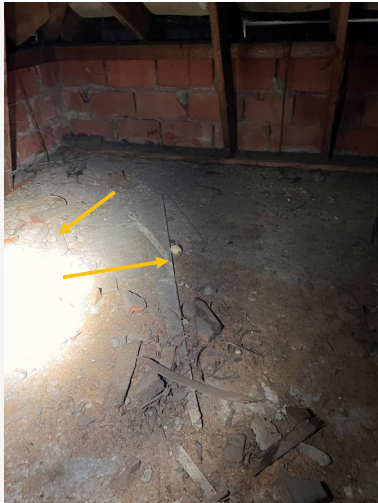
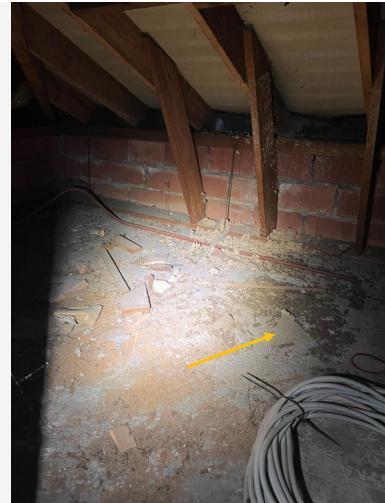
Het asbestmateriaal valt onder de mijlpaal van 2040.

**Dringend verwijderen**

| Beschrijving | resten onderdakplaat (menuiserite) |
| Aanwezige resten | Losse stukken verspreid op de zoldervloer. |
| Asbestmaterialen | <ul style="list-style-type: none"><li>• Plaat, paneel, tablet - Type Menuiserite</li></ul> |

- Verwijder het asbestafval.
- Vermijd het bewerken of het intensief betreden (belopen, rijden, ...) van de verontreinigde zone. Is dit niet mogelijk vraag dan advies aan een erkend bodemsaneringsdeskundige voor verdere maatregelen.

- Eenvoudige handelingen: mag via doe-het-zelf of door werknemer(s) met opleidingsattest eenvoudige handelingen  
Verwijderen van het afval zal geen stof veroorzaken. Niet breken, zorg voor persoonlijke bescherming (mondmasker FFP3, handschoenen,...) het asbest afval kan verpakt naar een recyclagepark gebracht worden.

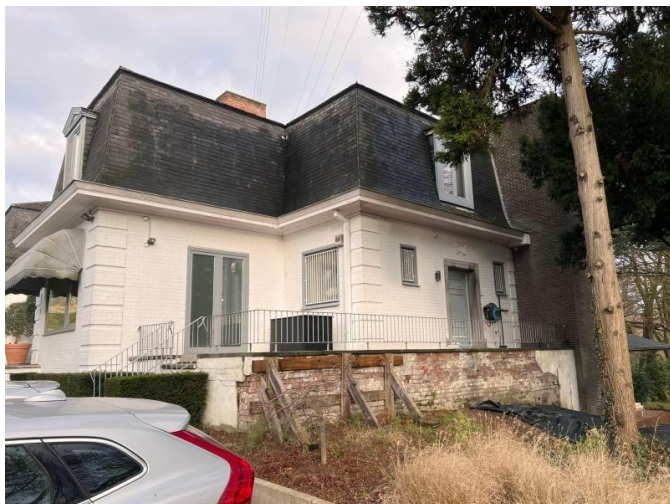
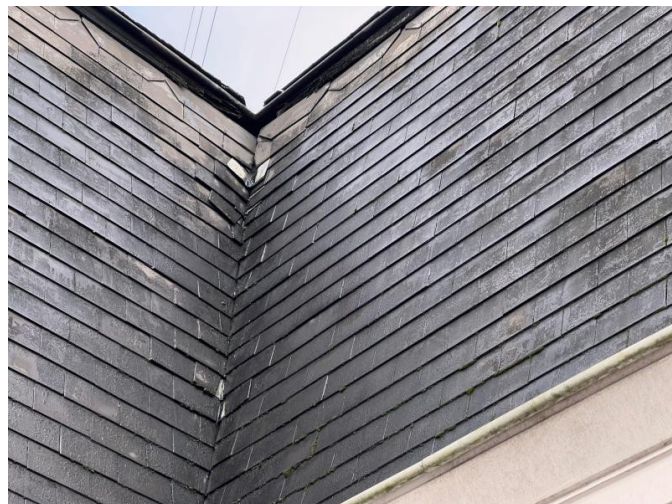
Het asbestmateriaal valt onder de mijlpaal van 2034.

Verwijderen

| Eindbeoordeling materiaalrisico | Verhoogd materiaalrisico en/of verhoogde kans op vezelvrijgave |

| Asbestsoort (vezeltype) | Crocidoliet aanwezig |
| Toestand van het materiaal | Matig beschadigd, matig verweerd |

| Beschrijving | Daklei |

- Zorg voor een veilig beheer en verwijder dit asbestmateriaal wanneer het bij werken eenvoudig bereikbaar wordt. Controleer de toestand jaarlijks op wijzigingen.
- Hemelwater dat afspoelt van asbestcement daken of gevels kan asbestdeeltjes bevatten. Gebruik het enkel voor gesloten circuits (bv. spoelen toiletten). Reinig na het vervangen van het dak of de gevel de dakgoten en regenwaterput of -ton om asbesthoudend sediment of slib te verwijderen

- Eenvoudige handelingen: mag via doe-het-zelf of door werknemer(s) met opleidingsattest eenvoudige handelingen  
De aannemer dakwerken met opleidingsattest eenvoudige handelingen kan deze toepassing veilig verwijderen.

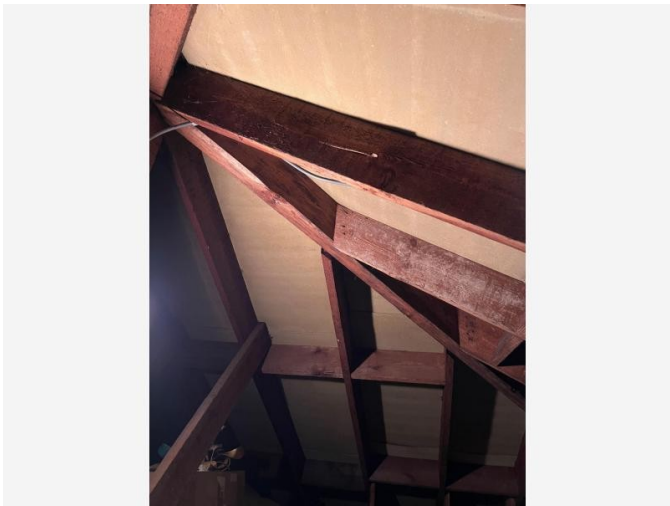
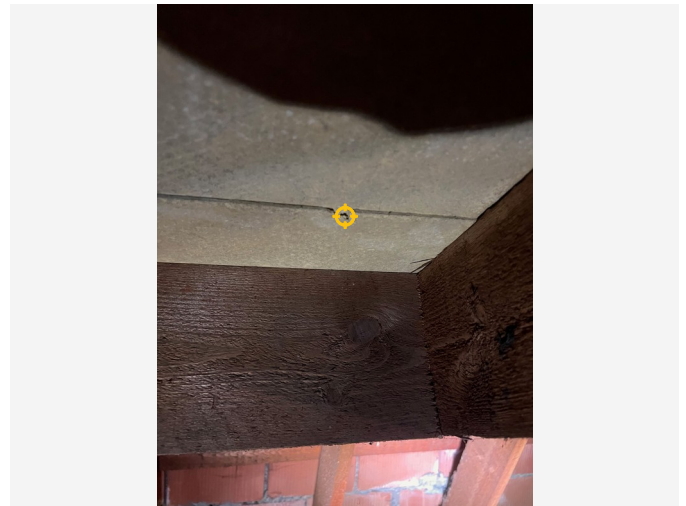
Het asbestmateriaal valt onder de mijlpaal van 2040.

Zorgvuldig beheren

| Eindbeoordeling materiaalrisico | Laag materiaalrisico en/of verlaagde kans op vezelvrijgave |

| Asbestsoort (vezeltype) | Alleen chrysotiel |
| Toestand van het materiaal | Licht beschadigd, licht verweerd. Intact calciumsilicaatmateriaal of categorie III 'gebondenheid' |

| Beschrijving | Onderdak |

- Zorg voor een veilig beheer en verwijder dit asbestmateriaal wanneer het bij werken eenvoudig bereikbaar wordt. Controleer de toestand jaarlijks op wijzigingen.
- Hemelwater dat afspoelt van asbestcement daken of gevels kan asbestdeeltjes bevatten. Gebruik het enkel voor gesloten circuits (bv. spoelen toiletten). Reinig na het vervangen van het dak of de gevel de dakgoten en regenwaterput of -ton om asbesthoudend sediment of slib te verwijderen

- Eenvoudige handelingen: mag via doe-het-zelf of door werknemer(s) met opleidingsattest eenvoudige handelingen  
De aannemer dakwerken met opleidingsattest eenvoudige handelingen kan deze toepassing veilig verwijderen. Het verwijderen kan stofvorming veroorzaken, probeer dit te beperken door het materiaal te bevochtigen.

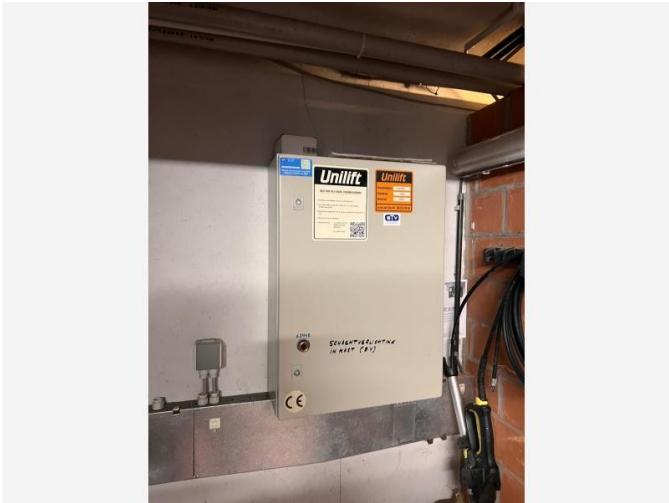
Situeringsfoto

**Reden:** Het onderzoek kan niet uitgevoerd worden binnen de bepalingen van de Welzijnswet

**Uitleg van de asbestdeskundige:** Inspectie enkel mogelijk door onderhouds techniek lift.

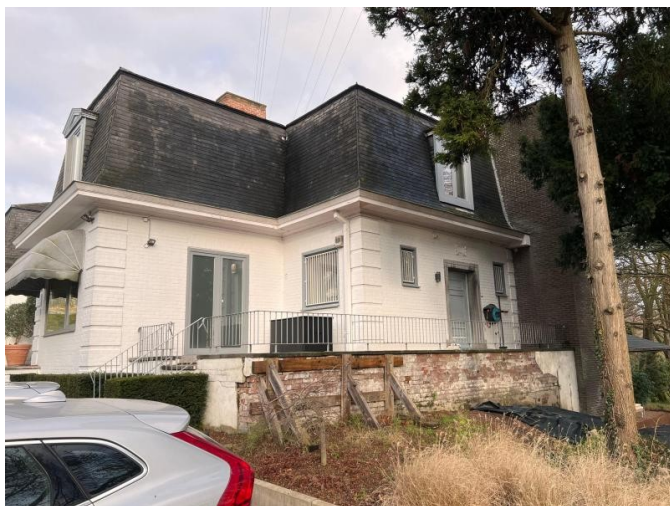
*Situeringsfoto*

**Reden:** Er is geen volledige risicobeoordeling mogelijk

**Uitleg van de asbestdeskundige:** De schoorsteen kan onderzocht worden met een hoogwerker.
