# Asbestinventarisatetest

Heindonksesteenweg 60, 2830 Willebroek

Attestnummer : 20241111-000245.000

Uitgegeven op : 11.11.2024

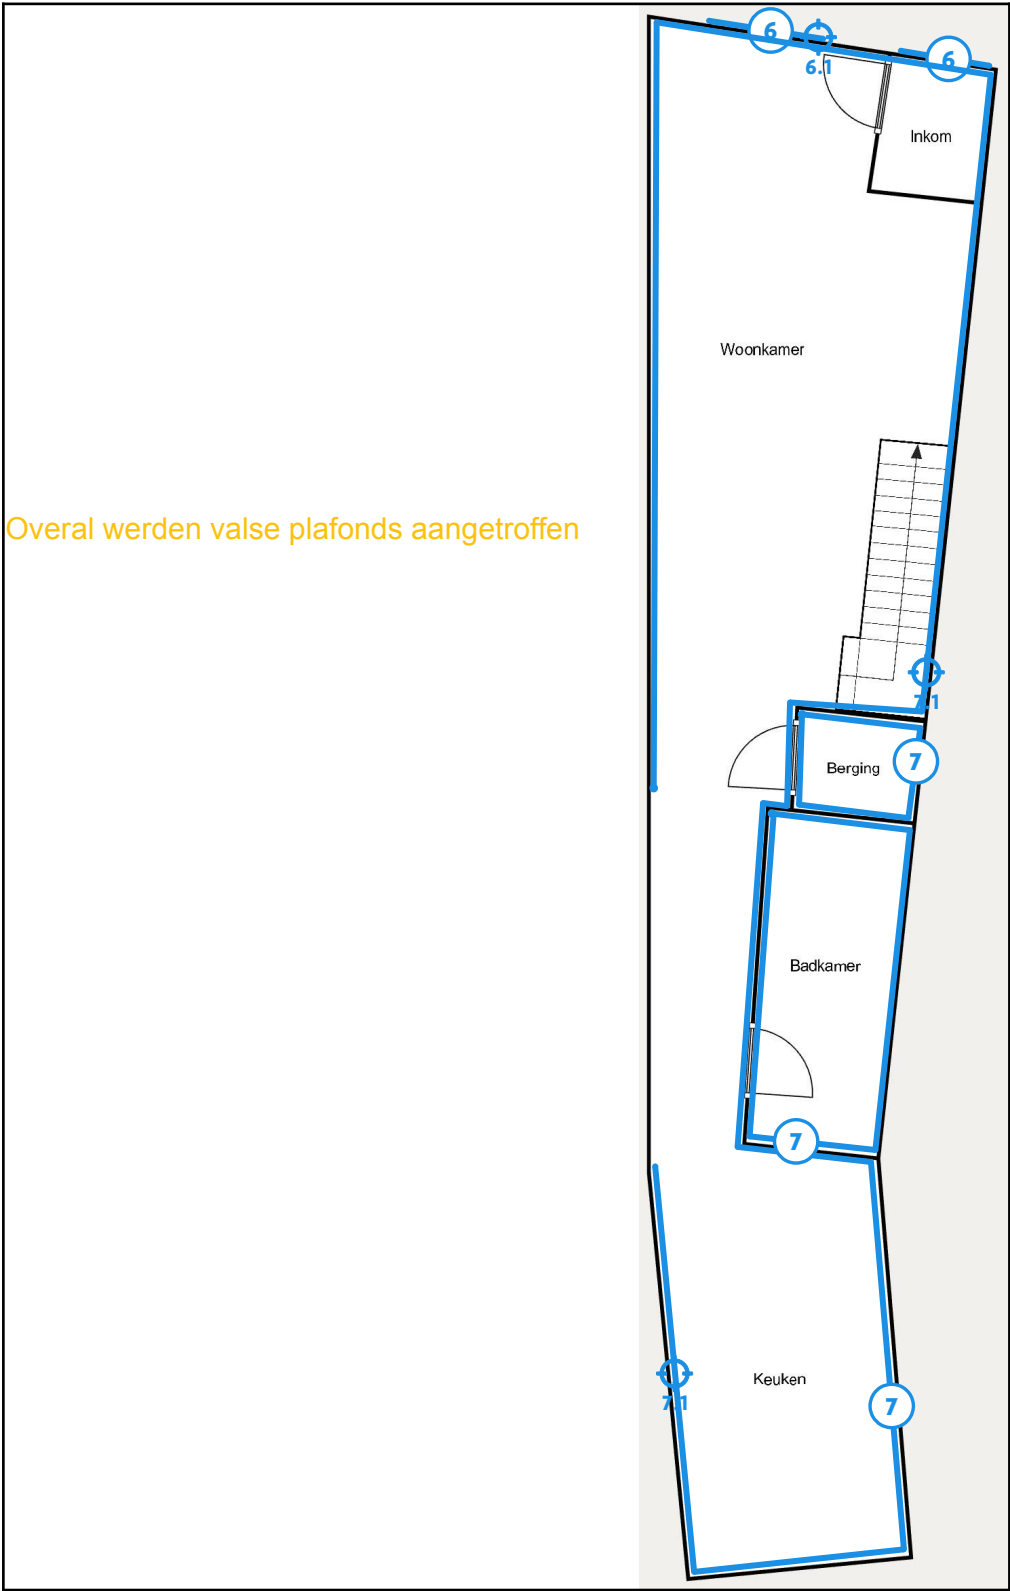
# Plan 1.1: Gelijkvloers

Overall werden valse plafonds aangetroffen

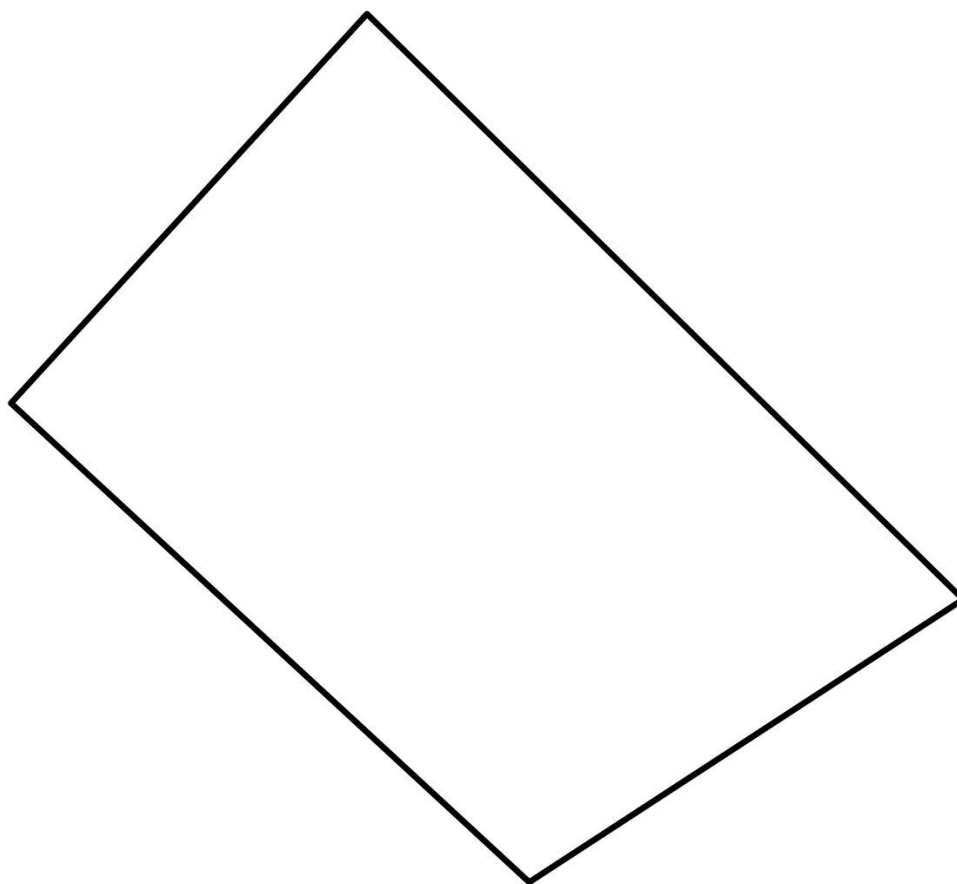
## Plan 2.1: Tuinhuis plan

Er werden geen verdachte materialen aangetroffen in het tuinhuis

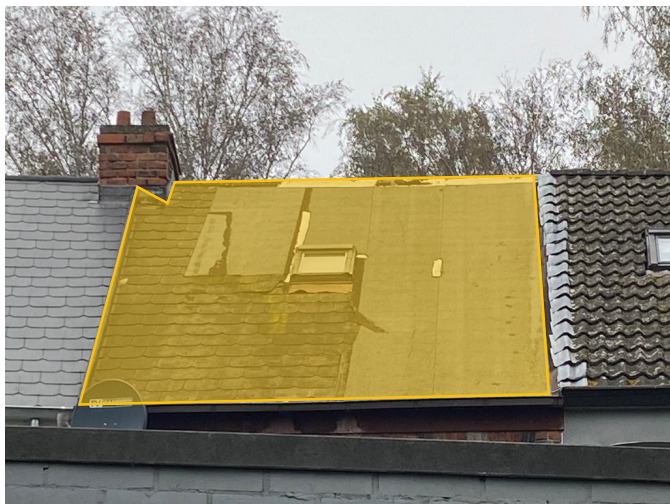
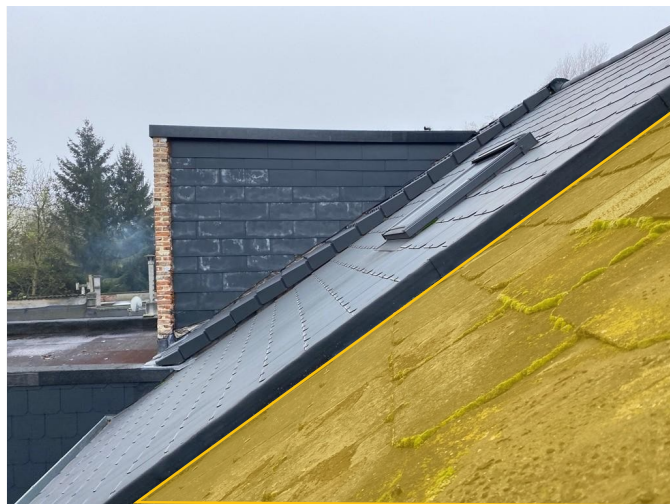
Het asbestmateriaal valt onder de mijlpaal van 2034.

Verwijderen

Reinigen/afschuren/ontmossen leien (leien mogen op geen enkele manier gereinigd of afgeschuurd worden. Totaalverbod sinds 27 april 2019)

| Eindbeoordeling materiaalrisico | Verhoogd materiaalrisico en/of verhoogde kans op vezelvrijgave |

| Asbestsoort (vezeltype) | Crocidoliet aanwezig |
| Toestand van het materiaal | Licht beschadigd, licht verweerd. Intact calciumsilicaatmateriaal of categorie III 'gebondenheid' |

| Beschrijving | Dakleien (visueel vastgesteld) |
| Opmerking | De leien zijn visueel en volgens expertise als asbestverdacht beschouwd. De vermelde oppervlaktes, diktes en volumes betreffen een beredeneerde schatting. Er worden geen rechten verleend aan deze oppervlaktes/diktes/volumes. |

- Verwijder dit asbestmateriaal zo snel mogelijk. Volg de toestand goed op.
- Voer bijkomende staalname(s) uit.

- Eenvoudige handelingen: mag via doe-het-zelf of door werknemer(s) met opleidingsattest eenvoudige handelingen  
EH via doe-het zelf

Standaard dragen van de nodige wegwerp beschermingsmiddelen FFP 3 masker , handschoenen en tyvec CAT III type 5-6

Indien mogelijk de ondervloer afdekken , leien voorzichtig verwijderen, extra fixeren, niet breken , niet gooien, onmiddellijk verpakken of voorzichtig in container met asbest bag plaatsen.

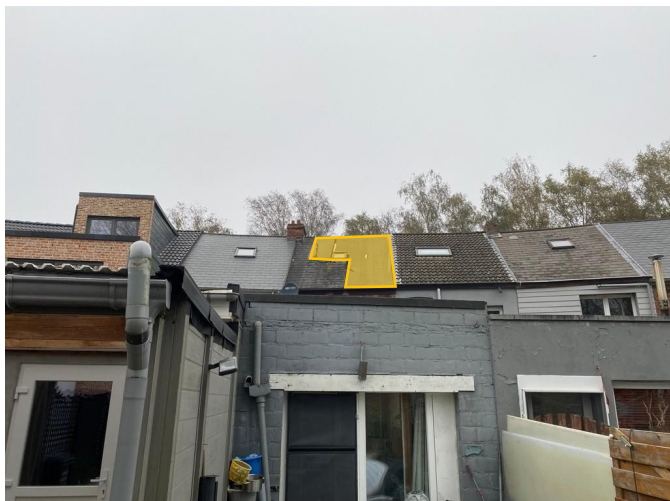
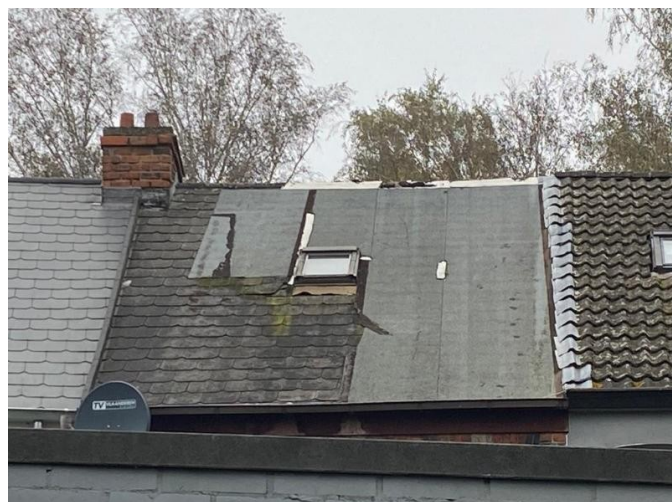
## Fiche 2: Roofing (zonder staalname > 3,5m hoog, maar zichtbaar)

Het asbestmateriaal valt onder de mijlpaal van 2040.

Zorgvuldig beheren

| Eindbeoordeling materiaalrisico | Zeer laag materiaalrisico en/of zeer lage kans op vezelvrijgave |

| Beschrijving | Roofing (zonder staalname > 3,5m hoog, maar zichtbaar) |
| Identificatiemethode | Vaststelling zonder monstername<br>Motivatie: Onderzoeksbepierking verhinderde monstername |
| Opmerking | Volgens het inspectieprotocol is een monstername van roofing verplicht om dit te identificeren als niet-asbesthoudend. Omwille van de hoogte (>3,50m) is het platte dak niet bereikbaar en kon er bijgevolg geen staal genomen worden. De toepassing wordt in de databank als asbestverdacht beschouwd. Het is aangewezen om extra controle uit te voeren bij eventuele renovatiewerken. De vermelde oppervlaktes, diktes en volumes betreffen een beredeneerde schatting. Er worden geen rechten verleend aan deze oppervlaktes/diktes/volumes. |

- Zorg voor een veilig beheer. Vermijd het beschadigen van het asbestmateriaal. Controleer de toestand jaarlijks op wijzigingen.
- Voer bijkomende staalname(s) uit.

- Eenvoudige handelingen: mag via doe-het-zelf of door werknemer(s) met opleidingsattest eenvoudige handelingen  
EH doe-het zelf en/of opgeleid aannemer (tenzij de roofing zijn bindingssterkte verloren is)

Gezien het risico op vrijstelling van asbestvezels bij de verwijderingswerken, adviseren wij de werken te laten uitvoeren door een aannemer/medewerker die hiertoe de nodig opleiding heeft gevolgd, en niet via doe-het-zelf.

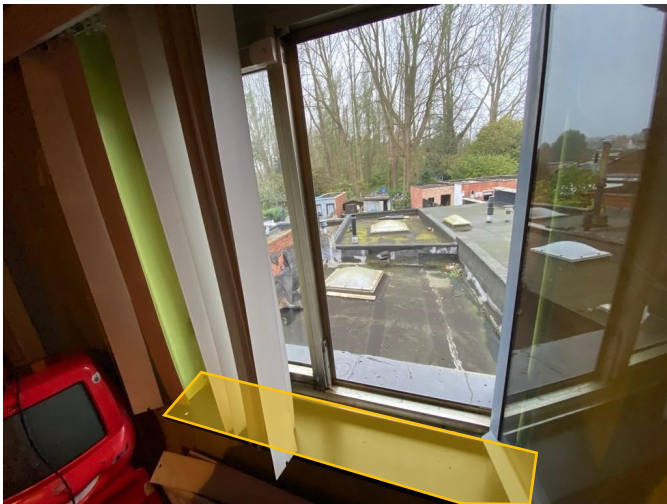
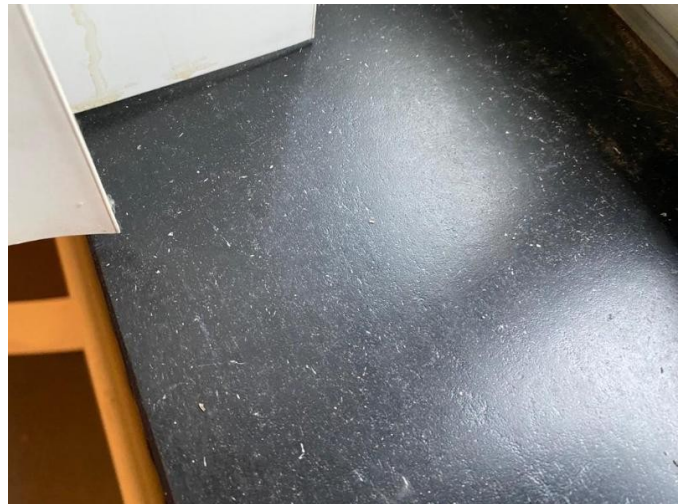
Het asbestmateriaal valt onder de mijlpaal van 2040.

Zorgvuldig beheren

Afschuren van de toepassing zal de blootstellingrisico's verhogen

| Eindbeoordeling materiaalrisico | Zeer laag materiaalrisico en/of zeer lage kans op vezelvrijgave |

| Beschrijving | Venstertablet/deurdorpel binnen (massal) |
| Opmerking | Visueel verdacht beschouwd.<br><br>Aantal stuks 2<br><br>De vermelde oppervlaktes, diktes, gewichten en volumes betreffen een beredeneerde schatting. Er worden geen rechten verleend aan deze oppervlaktes/diktes/volumes. |

- Zorg voor een veilig beheer. Vermijd het beschadigen van het asbestmateriaal. Controleer de toestand jaarlijks op wijzigingen.
- Voer bijkomende staalname(s) uit.

- Eenvoudige handelingen: mag via doe-het-zelf of door werknemer(s) met opleidingsattest eenvoudige handelingen  
EH via doe-het zelf : De dorpels of tabletten kunnen voorzichtig losgebeiteld worden, zonder de toepassing zelf te breken , extra bevochtigen om stof te voorkomen  
Standaard dragen van de nodige wegwerp beschermingsmiddelen FFP 3 masker , handschoenen en tyvec CAT III type 5-6  
Verpakken in plastic folie en afvoeren naar het containerpark als hechtgebonden asbestafval.  
Zie ook link Zie <https://ovam.vlaanderen.be/wie-mag-wat-verwijderen>  
<https://ovam.vlaanderen.be/voorzorgsmaatregelen-bij-asbestverwijdering>

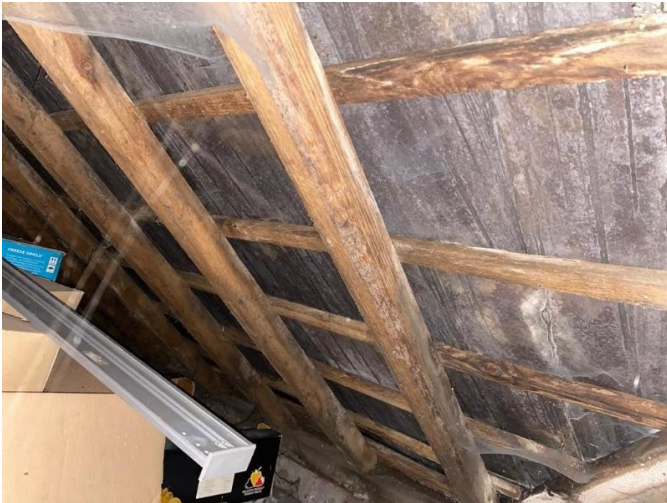
Vrije foto

Het dak werd gecontroleerd (via een dakraam ,optillen van een dakpan). Er is geen verdacht onderdak vastgesteld .

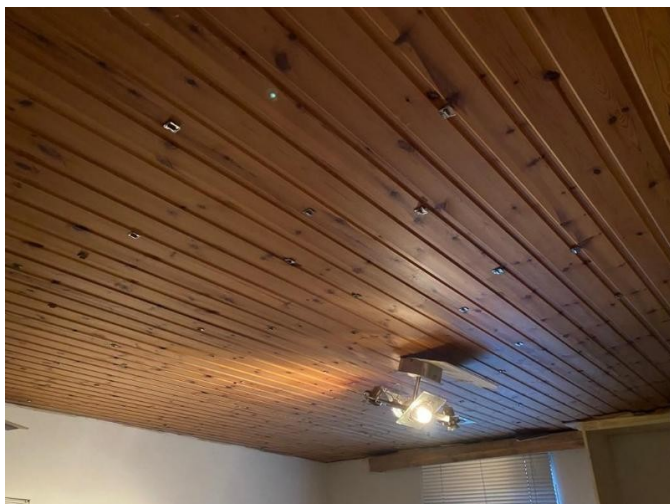
Vrije foto

Alle plafonds zijn afgewerkt in plaatmateriaal. Het is niet duidelijk of er pleisterwerk of verdacht materiaal aanwezig is achter deze valse plafonds, het is aangewezen om bijkomend onderzoek uit te voeren bij werken.

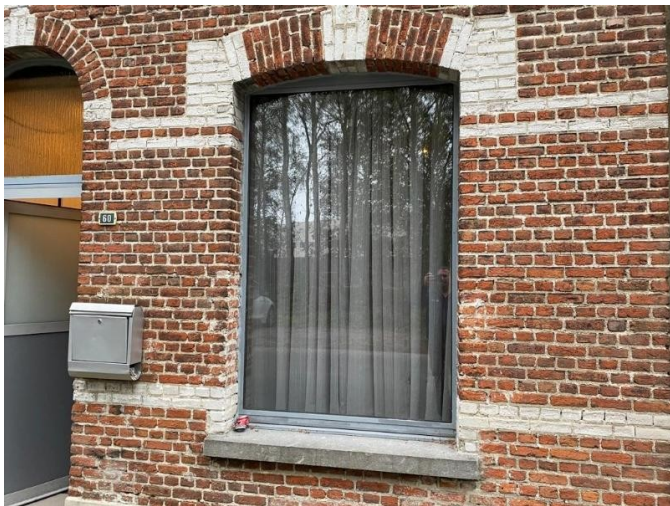
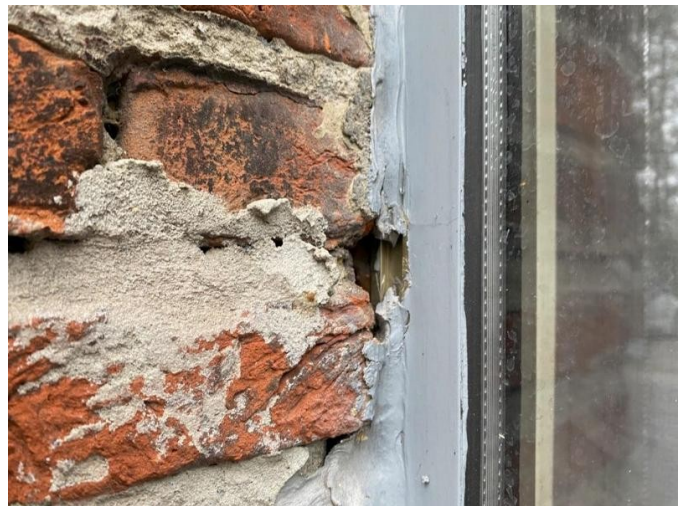
## Fiche 6: Mastiek (met staalname)

Geen asbest

| # | Type | Referentie | Resultaat |
|---|---|---|---|
| 6.1 | Puntmonster | 2 - kit rond raamwerk | Geen asbest |

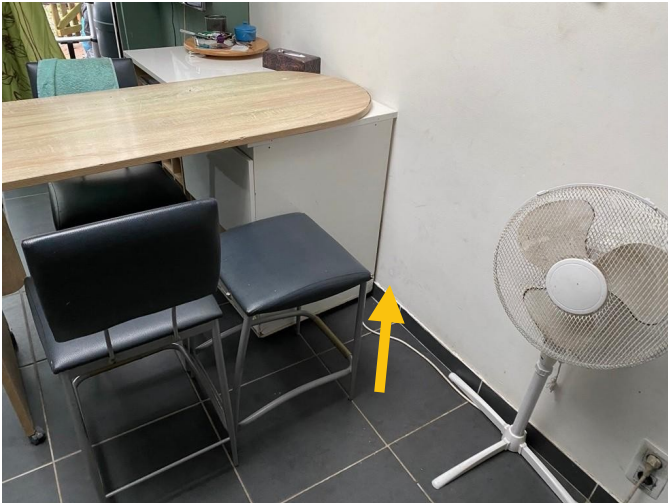
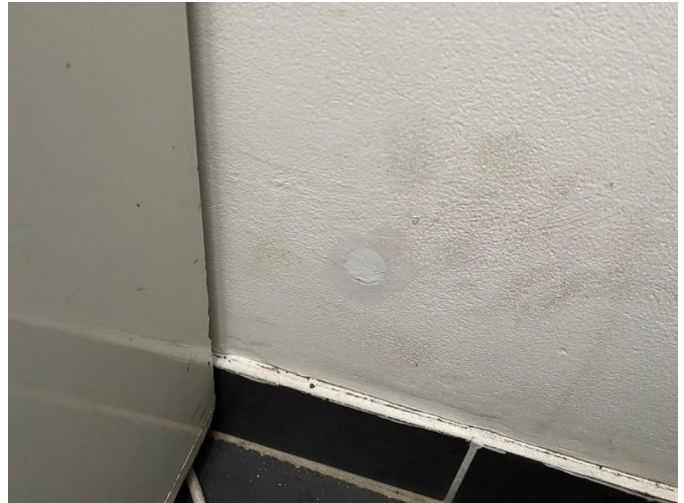
## Fiche 7: Muurpleister

Geen asbest

| # | Type | Referentie | Resultaat |
|---|---|---|---|
| 7.1 | Mengmonster | 1 - pleisterwerk muren | Geen asbest |

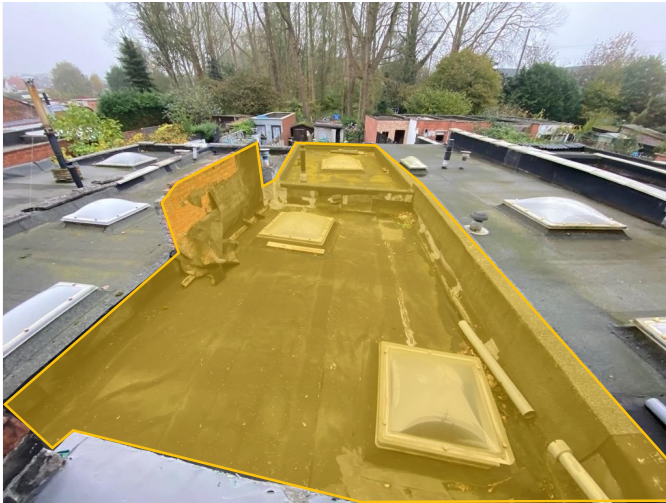
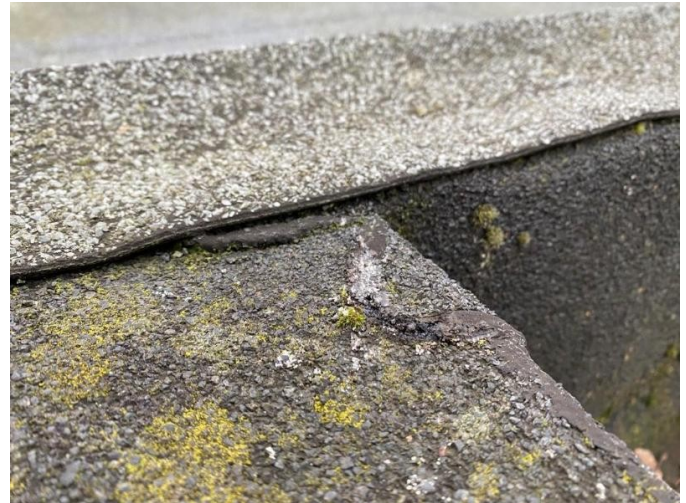
## Fiche 8: Roofing (met staalname)

Geen asbest

| # | Type | Referentie | Resultaat |
|---|---|---|---|
| 8.1 | Puntmonster | 3 - roofing | Geen asbest |

| Opmerking | Er werd een staal genomen aan een overlappend stuk roofing waardoor de waterdichtheid van de dakbedekking niet in het gedrang. Het is niet duidelijk of er asbestverdachte onderlagen aanwezig zijn.. De vermelde oppervlaktes, diktes en volumes betreffen een beredeneerde schatting. Er worden geen rechten verleend aan deze oppervlaktes/diktes/volumes. |
