# Asbestinventarisatetest

Dorpsstraat 84, 3350 Linter

Attestnummer : **20240912-000426.000**

**Asbestveilig**

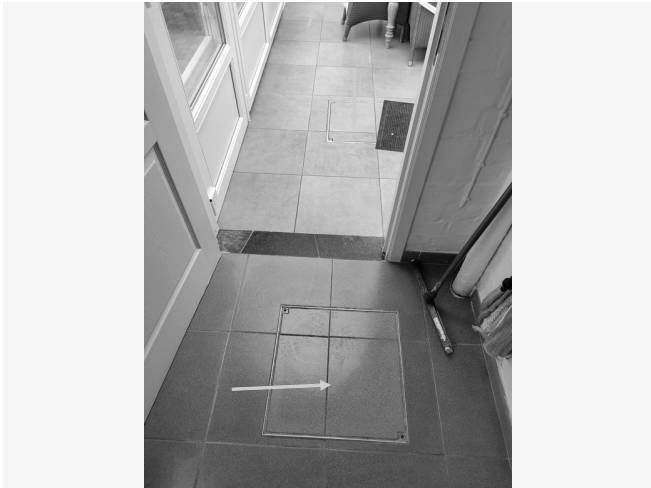
Situeringsfoto

**Reden:** Slotvaste toegangspoort, -deur of -luik

**Uitleg van de asbestdeskundige:** In de berging en veranda zijn enkele putdeksels duurzaam dichtgeschroefd. Onderzoek was niet mogelijk zonder demontage van het putdeksel.

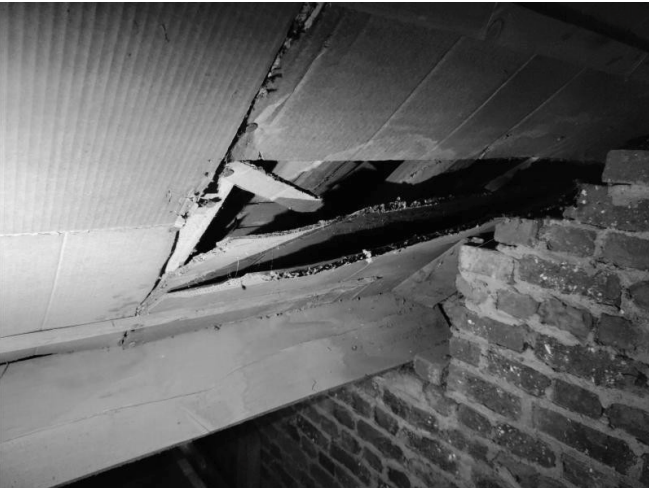
Vrije foto

Kartonnen onderdak. Daaronder zijn dakpannen zichtbaar.

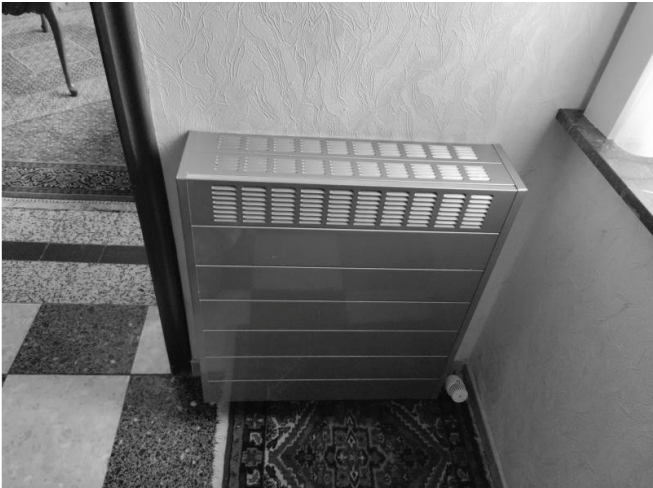
## Fiche 3: Pakking radiatoren

Dit type radiatoren kan asbesthoudende pakkingen of andere asbesthoudende dichtingen tussen de radiatorelementen bevatten.

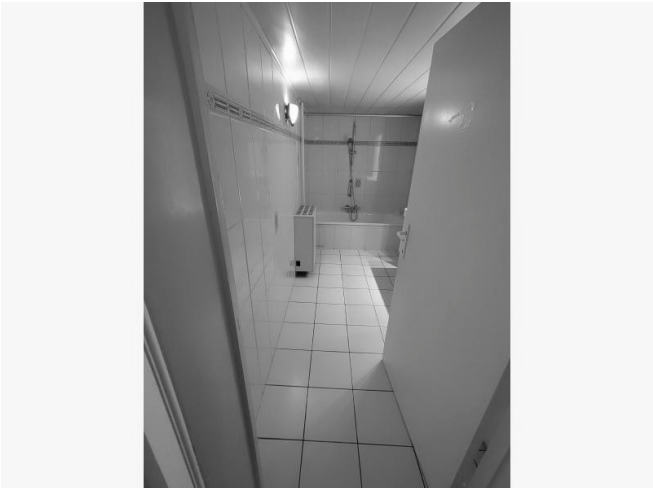
De lijmlaag & achterlaag achter de faiancetegels kon niet bemonsterd worden zonder schade aan de tegels aan te brengen. Als er bij eventuele verbouwingen wil uitgesloten worden dat deze asbest bevatten, is een staalafname vereist. Aan het inspectieluik van het bad was onvoldoende tegellijm zichtbaar om een representatief staal te nemen.

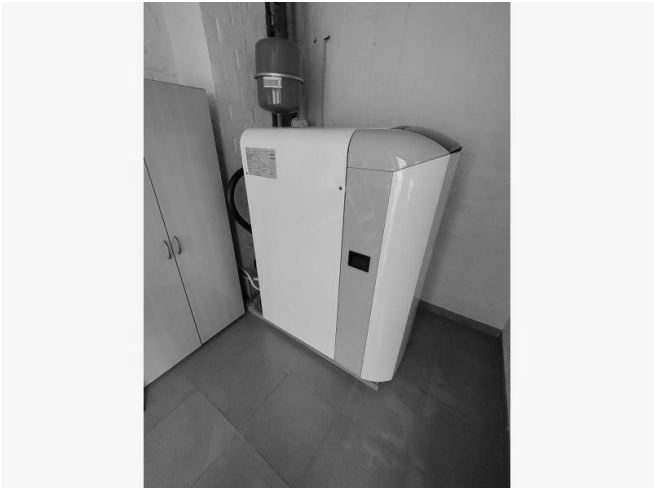
# Fiche 5: Recente mazoutketel (2020)

Mazoutketel met bouwjaar 2020. Deze bevat geen asbesthoudende onderdelen.

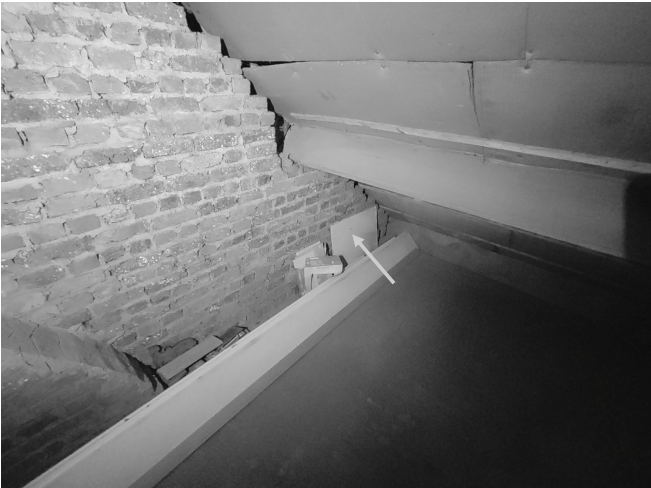
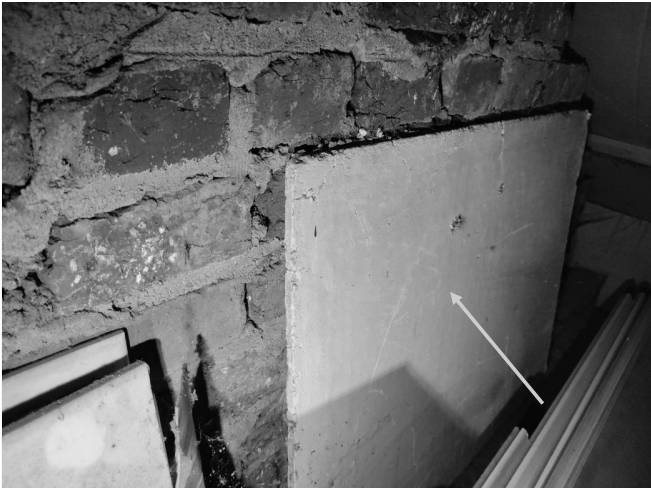
# Fiche 6: Brandwerende plaat zolder

Afvalstof, geen asbest

| # | Type | Referentie | Resultaat |
|---|---|---|---|
| 6.1 | Puntmonster | M4 | Geen asbest |

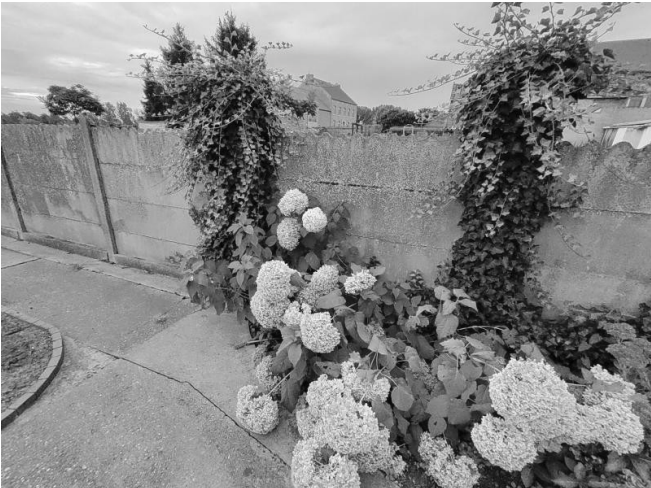
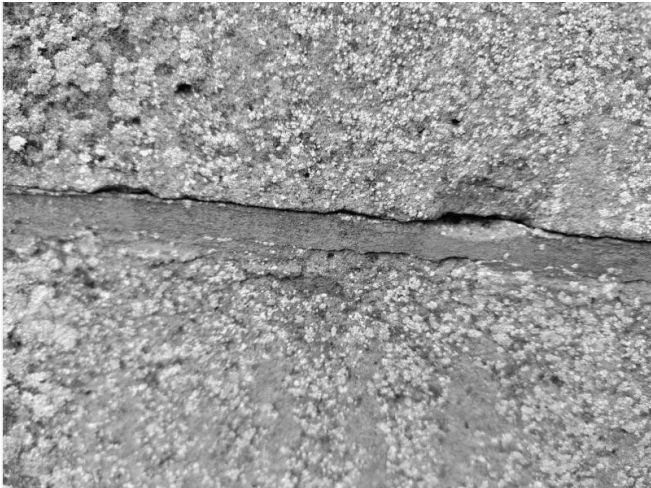
# Fiche 7: Dichtingskit scheidingspanelen tuin

Geen asbest

| # | Type | Referentie | Resultaat |
|---|---|---|---|
| 7.1 | Puntmonster | M3 | Geen asbest |

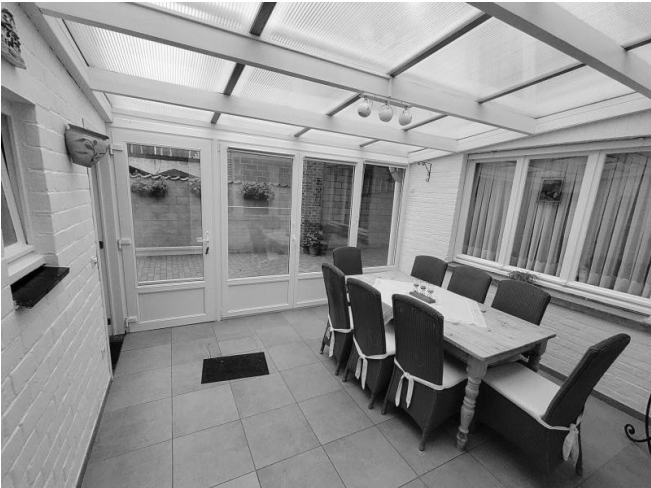
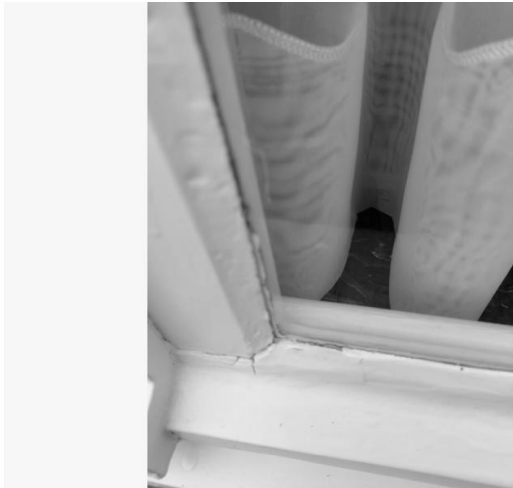
# Fiche 8: Stopverf ramen veranda

Geen asbest

| # | Type | Referentie | Resultaat |
|---|---|---|---|
| 8.1 | Puntmonster | M5 | Geen asbest |

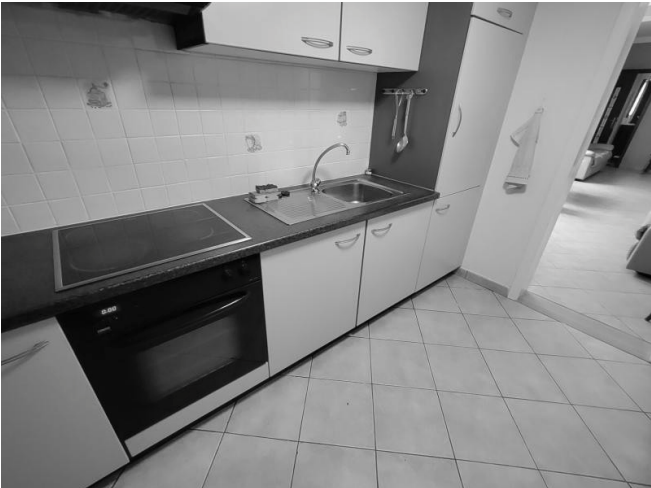
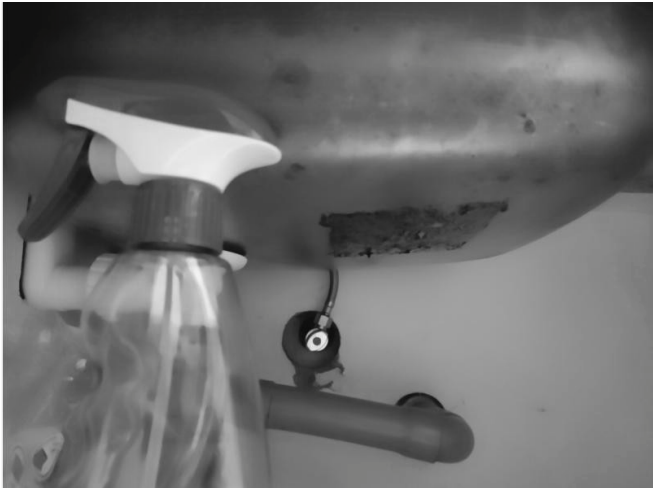
# Fiche 9: Gootsteenisolatie keuken

Geen asbest

| # | Type | Referentie | Resultaat |
|---|---|---|---|
| 9.1 | Puntmonster | M6 | Geen asbest |

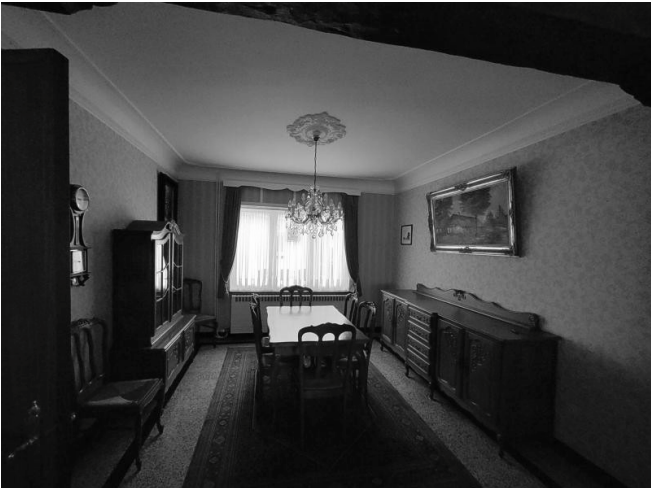
# Fiche 10: Pleisterwerk plafonds

Geen asbest

| # | Type | Referentie | Resultaat |
|---|---|---|---|
| 10.1 | Mengmonster | M2 | Geen asbest |

| Opmerking | Hoeveelheid bij benadering. In de badkamer, de bijkeuken en de stookruimte zijn de plafonds bedekt met PVC platen. De achterlaag en eventueel achterliggend pleisterwerk kon niet onderzocht worden. |

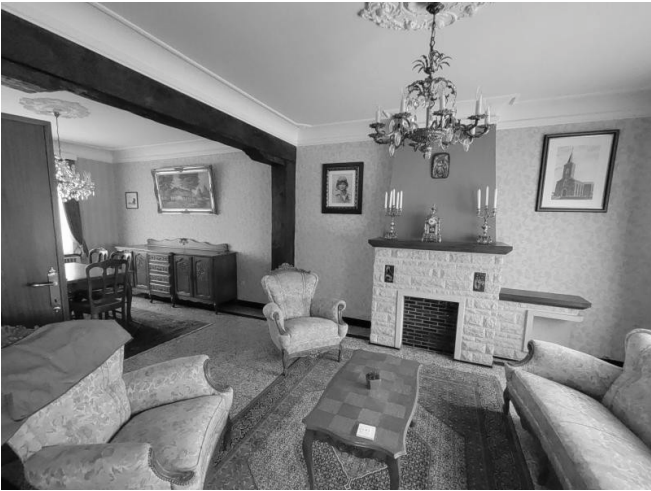
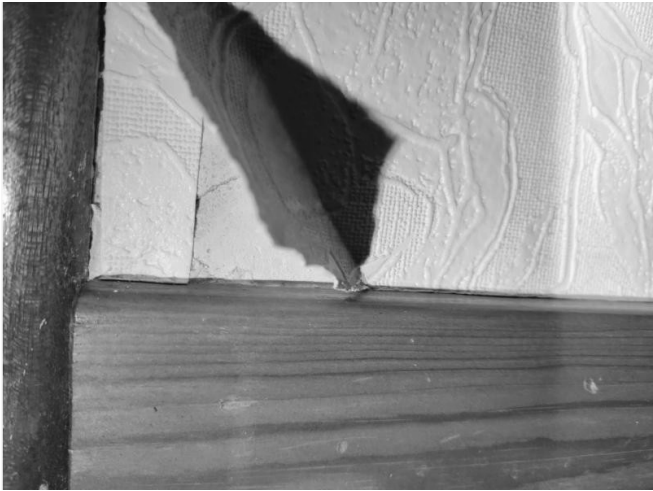
# Fiche 11: Pleisterwerk wanden

Geen asbest

| # | Type | Referentie | Resultaat |
|---|---|---|---|
| 11.1 | Mengmonster | M1 | Geen asbest |

| Opmerking | Hoeveelheid bij benadering. Stookruimte is niet bepleisterd. |
