Asbestinventarisatetest

Leuvensesteenweg 243, 3070 Kortenberg

Attestnummer : 20241208-000138.000

Uitgegeven op : 08.12.2024

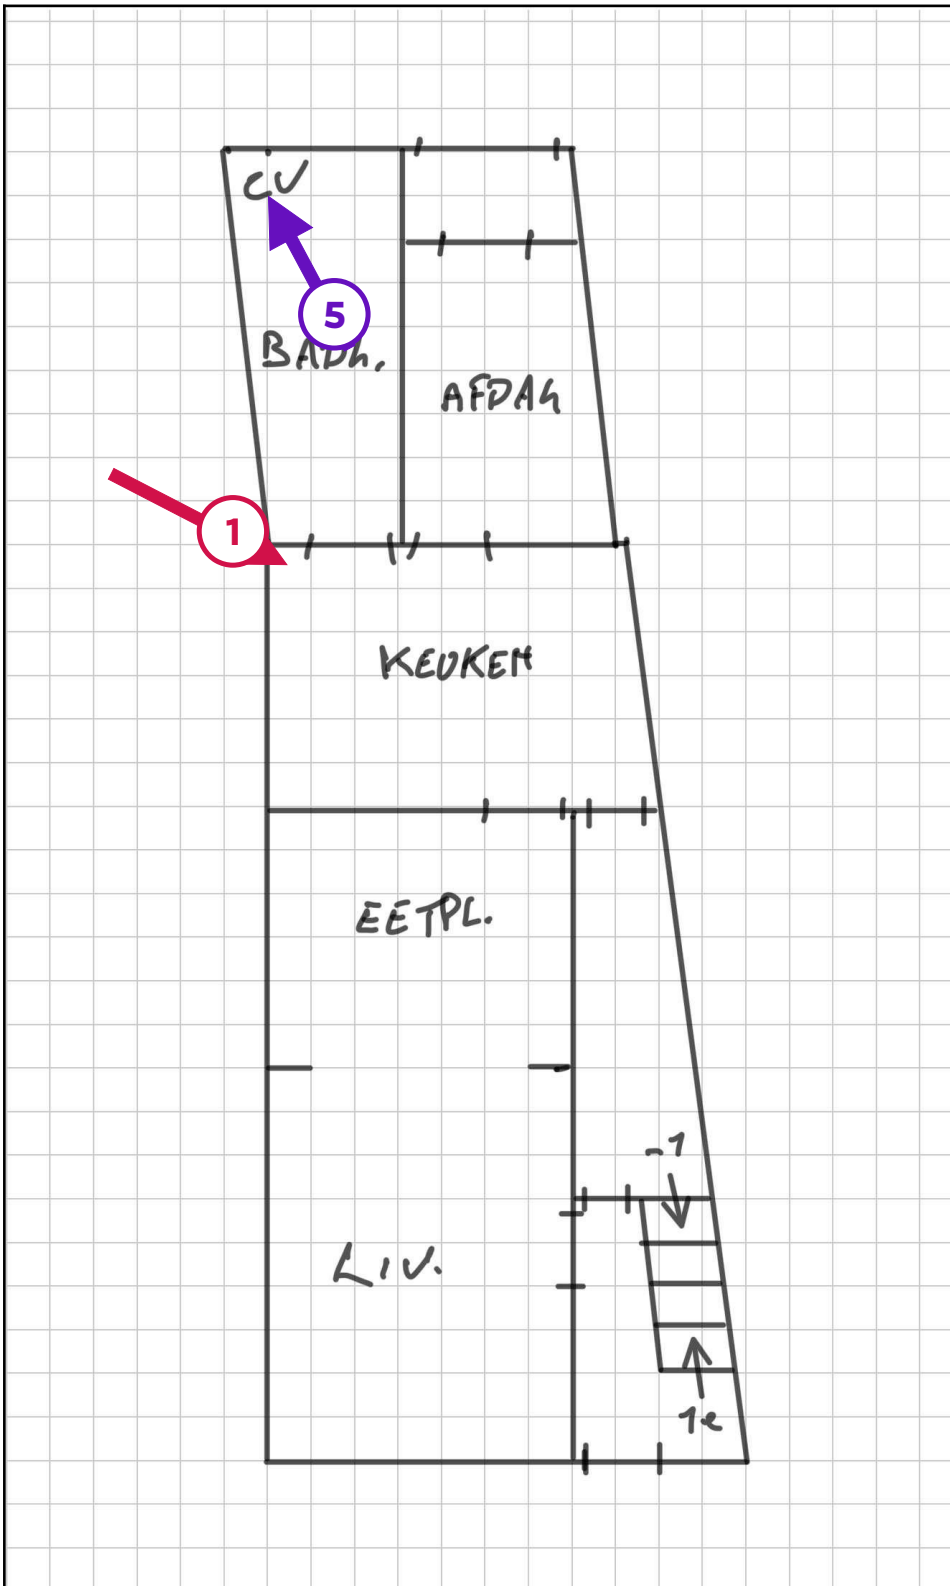
Plan 1.4: Gelijkvloers

1. Schouwbuis (visueel vastgesteld)	Asbestmateriaal	Dringend verwijderen
5. Chauffageketel	Advies	-

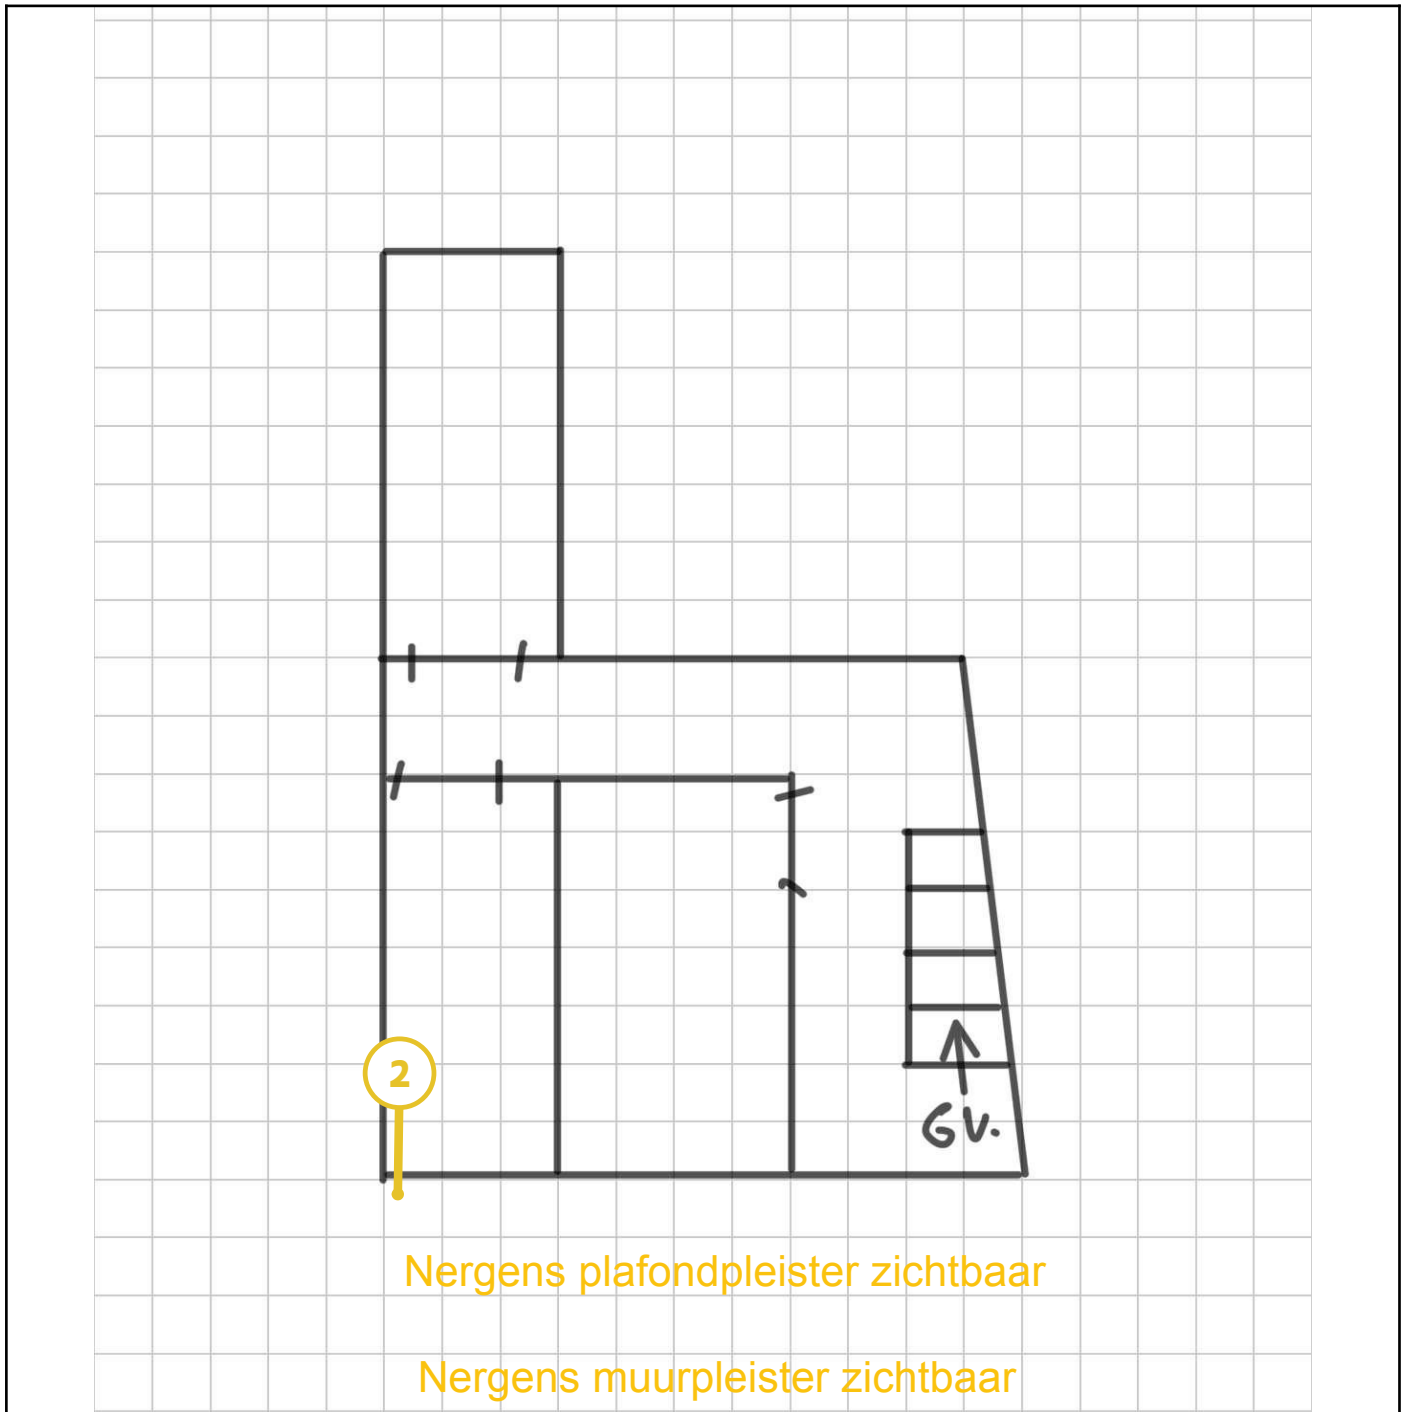
Plan 1.11: Kelder

Beschrijving	Type	Actie
2. AC afvoerbuïs (visueel vastgesteld)	Asbestmateriaal	Zorgvuldig beheren
7. Valse plafonds (geen pleisterwerk zichtbaar)	Advies	-

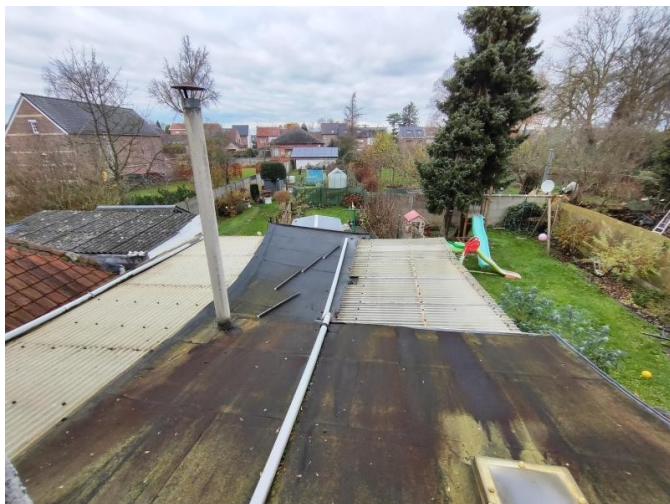
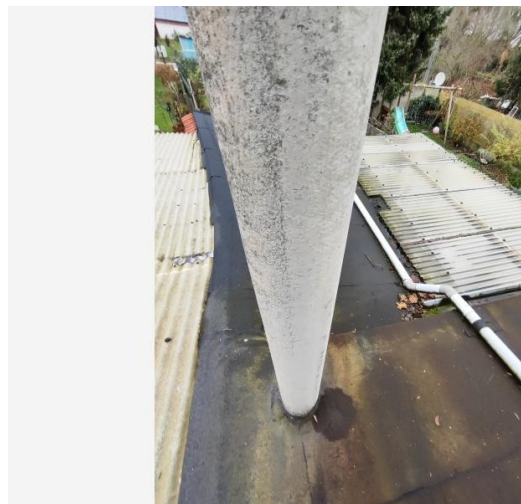
Het asbestmateriaal valt onder de mijlpaal van 2034.

Eindbeoordeling materiaalrisico	Hoog materiaalrisico en/of hoge kans op vezelvrijgave
---------------------------------	---

Gebondenheid	Categorie 1: hechtgebonden in oorsprong
Asbestsoort (vezeltype)	Crocidoliet aanwezig
Asbestconcentratie	Laag (< 50%)
Afschermingsgraad van het gehele materiaal	Geheel of deels (ook) vrij aan binnenluchtstromen
Toestand van het materiaal	Matig beschadigd, matig verweerd

Beschrijving	Schouwbus (visueel vastgesteld)
Omgeving	Grenst aan binnen- en buitenlucht
Primaire drager	HVAC infrastructuur en uitrusting
Asbestmateriaal	Rookgaskanaal
Bindmiddel van asbestmateriaal	Cement
Gebondenheid op basis van bindmiddel	Hecht
Hoeveelheid (lengte - omtrek - dikte - aantal)	<ul style="list-style-type: none">• 3,00 m - 60,00 cm - 20,00 cm - 1 stuk
Totaal volume	0,36 m ³
Eenvoudig bereikbaar	Ja
Bevestigingswijze	<ul style="list-style-type: none">• Verlijmd, ingegoten, versmeerd
Identificatiemethode	Vaststelling zonder monsternamen
Destructieve handeling voor identificatie	Nee
Opmerking	<p>Op het plat dak boven de keuken is een schouwbus aanwezig.</p> <p>De vermelde oppervlaktes, diktes en volumes betreffen een beredeneerde schatting. Er worden geen rechten verleend aan deze oppervlaktes/diktes/volumes.</p>

Dringend verwijderen

- Verwijder dit asbestmateriaal zo snel mogelijk. Volg de toestand goed op.

De bus kan voorzichtig losgebeiteld worden , extra bevochtigen om stof te voorkomen

Standaard dragen van de nodige wegwerp beschermingsmiddelen FFP 3 masker , handschoenen en tyvec CAT III type 5-6

Bij de gemeente/containerpark afsluitzakken halen om dubbel in te pakken en af te voeren naar het containerpark als hechtgebonden asbestafval.

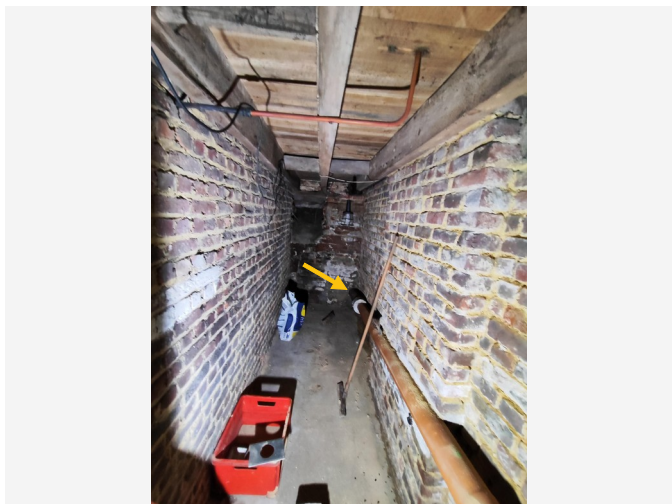
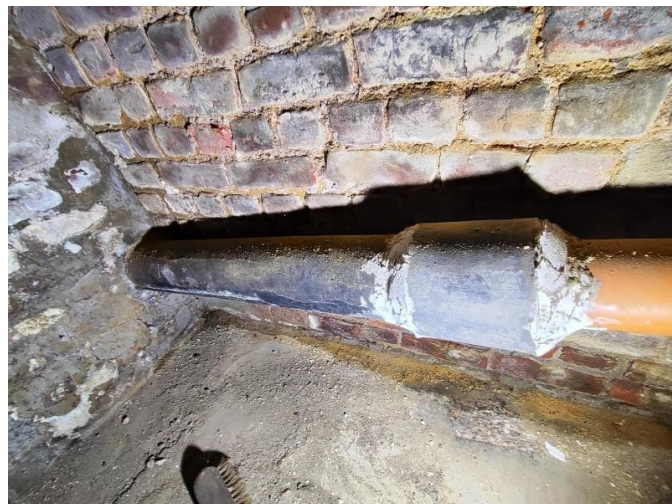
Het asbestmateriaal valt onder de mijlpaal van 2040.

Eindbeoordeling materiaalrisico	Laag materiaalrisico en/of verlaagde kans op vezelvrijgave
---------------------------------	--

Gebondenheid	Categorie 1: hechtgebonden in oorsprong
Asbestsoort (vezeltype)	Crocidoliet aanwezig
Asbestconcentratie	Laag (< 50%)
Afschermingsgraad van het gehele materiaal	Niet stootvaste afscherming
Toestand van het materiaal	Licht beschadigd, licht verweerd. Intact calciumsilicaatmateriaal of categorie III 'gebondenheid'

Beschrijving	AC afvoerbuis (visueel vastgesteld)
Omgeving	Binnen
Primaire drager	Sanitaire infrastructuur en uitrusting (toe- en afvoer)
Asbestmateriaal	Buis, koker, leiding, pijp, doorvoer
Bindmiddel van asbestmateriaal	Cement
Gebondenheid op basis van bindmiddel	Hecht
Hoeveelheid (lengte - omtrek - dikte - aantal)	<ul style="list-style-type: none">• 1,50 m - 60,00 cm - 20,00 cm - 1 stuk
Totaal volume	0,18 m ³
Eenvoudig bereikbaar	Ja
Bevestigingswijze	<ul style="list-style-type: none">• Geklemd• Verlijmd, ingegoten, versmeerd
Identificatiemethode	Vaststelling zonder monstername
Destructieve handeling voor identificatie	Nee
Opmerking	De vermelde oppervlaktes, diktes, gewichten en volum es betreffen een beredeneerde schatting. Er worden geen rechten verleend aan deze oppervlaktes/diktes/volumes.

Zorgvuldig beheren

- Zorg voor een veilig beheer. Vermijd het beschadigen van het asbestmateriaal. Controleer de toestand jaarlijks op wijzigingen.

- Eenvoudige handelingen: mag via doe-het-zelf of door werknemer(s) met opleidingsattest eenvoudige handelingen
De buïs kan voorzichtig losgebeiteld worden , extra bevochtigen om stof te voorkomen
Standaard dragen van de nodige wegwerp beschermingsmiddelen FFP 3 masker , handschoenen en tyvec CAT III type 5-6
Bij de gemeente/containerpark afsluitzakken halen om dubbel in te pakken en af te voeren naar het containerpark als hechtgebonden asbestafval.
Zie ook link Zie <https://ovam.vlaanderen.be/wie-mag-wat-verwijderen>
<https://ovam.vlaanderen.be/voorzorgsmaatregelen-bij-asbestverwijdering>

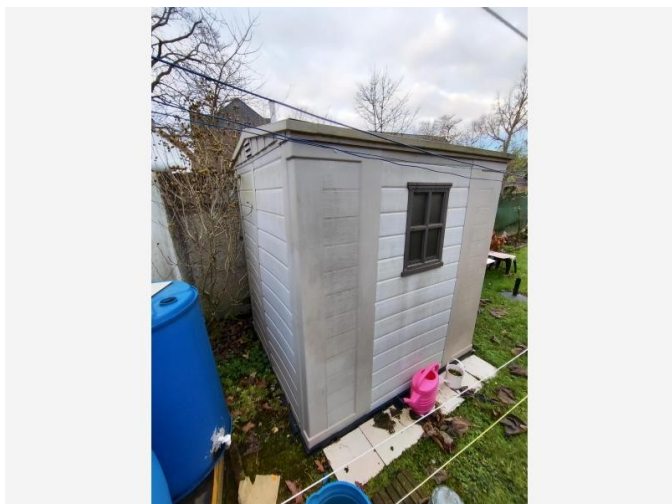
Het tuinhuis vlak achter de woning werd gecontroleerd: niet-asbestverdacht. Kunststof.

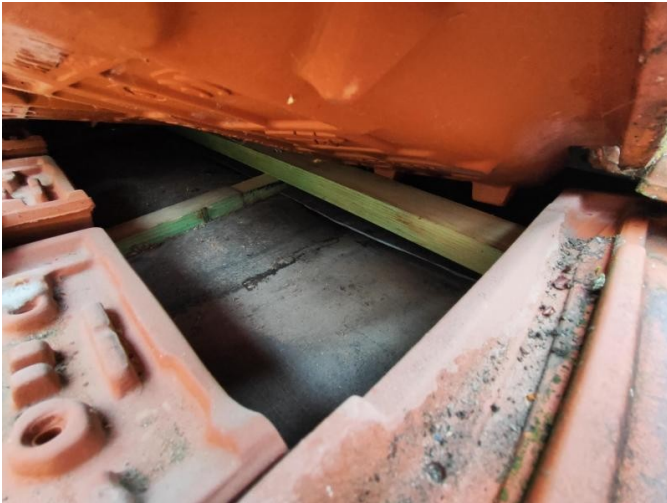
Het onderdak van het hoofddak van de woning kon gecontroleerd worden op zolder, zwarte doek zichtbaar aan de binnenkant op meerdere plaatsen, bij het opheffen van enkele dakpannen aan de buitenkant was dezelfde zwarte doek zichtbaar.

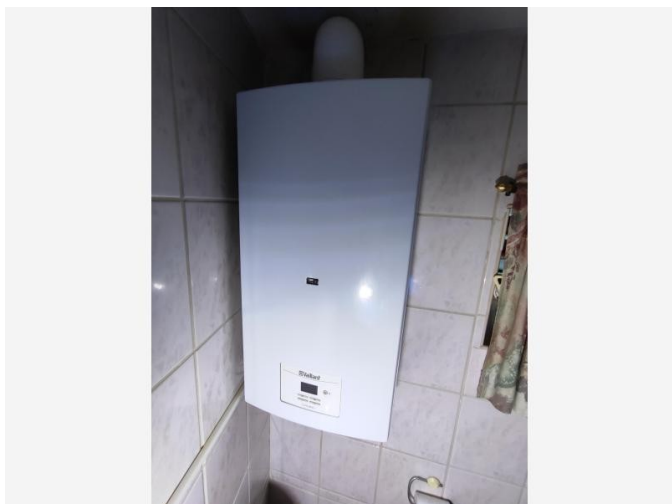
De ketel van Vaillant, type: turbomag werd gecontroleerd. Het bouwjaar is niet teruggevonden en het exact gebruik van asbesthoudend materiaal is niet gekend . Laat de ketel controleren door een opgeleid techniker (basis 8 u asbest) tijdens het onderhoud.

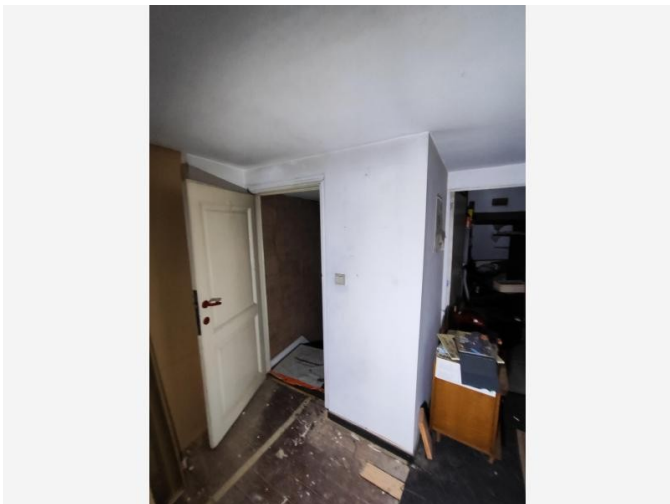
Het is niet gekend of er pleisterwerk aanwezig is achter de valse wanden, te controleren bij werken. Bij renovatiewerken in het oog te houden of er geen asbestverdachte lagen aanwezig zijn.

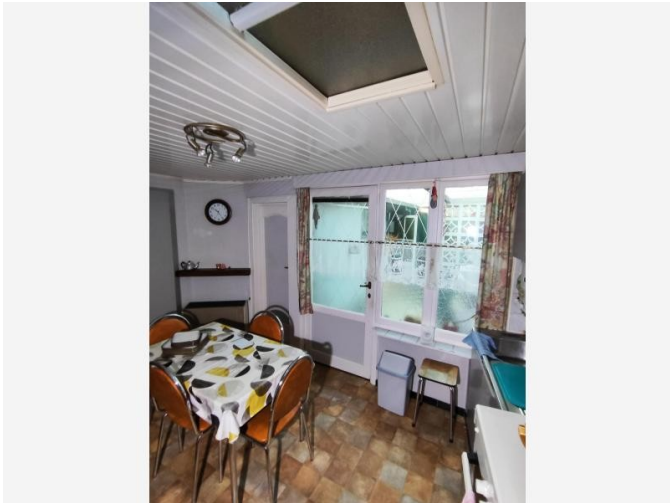
Het is niet gekend of er pleisterwerk aanwezig is onder de valse plafonds, te controleren bij werken. Bij renovatiewerken in het oog te houden of er geen asbestverdachte lagen aanwezig zijn.

Hierdoor is staalname plafondpleister ook niet mogelijk.

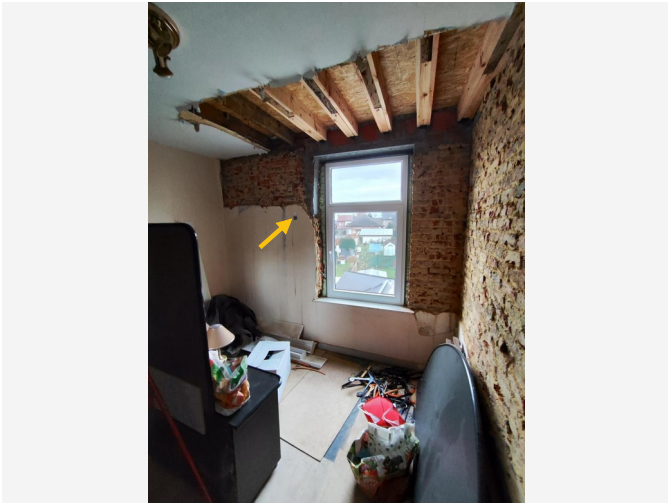
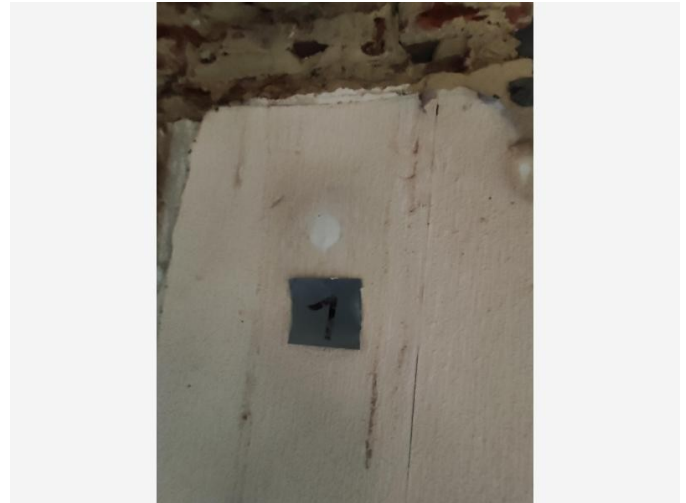
Geen asbest

#	Type	Referentie	Resultaat
8.1	Mengmonster	1	Geen asbest

Beschrijving	Pleisterwerk muur
Omgeving	Binnen
Primaire drager	Binnenwand
Bindmiddel van materiaal	Gips - kalk
Gebondenheid op basis van bindmiddel	Niet-hechtgebonden
Hoeveelheid (oppervlakte - dikte - aantal)	• 200,00 m ² - 2,00 cm - 1 stuk
Totaal volume	4,00 m ³
Identificatiemethode	Vaststelling met monstername
Destructieve handeling voor identificatie	Nee
Opmerking	<p>Verplichte plaatsen staalnames pleisterwerk vastgelegd volgens het Inspectieprotocol opgesteld door OVAM :</p> <ol style="list-style-type: none">1. Natte ruimte : keuken2. Traphal : 2de verdiep3. Stookruimte: niet mogelijk, valse wanden aan de cv in de badkamer4. Individuele ruimte : slaapkamer <p>De vermelde oppervlaktes en volumes betreffen een beredeneerde schatting. Er worden geen rechten verleend aan deze oppervlaktes/volumes. De dikte is een schatting die voorkomt uit de monsterplaatsen en is daarom niet altijd representatief.</p> <p>Overal muurpleister zichtbaar, excl. de valse wanden.</p>

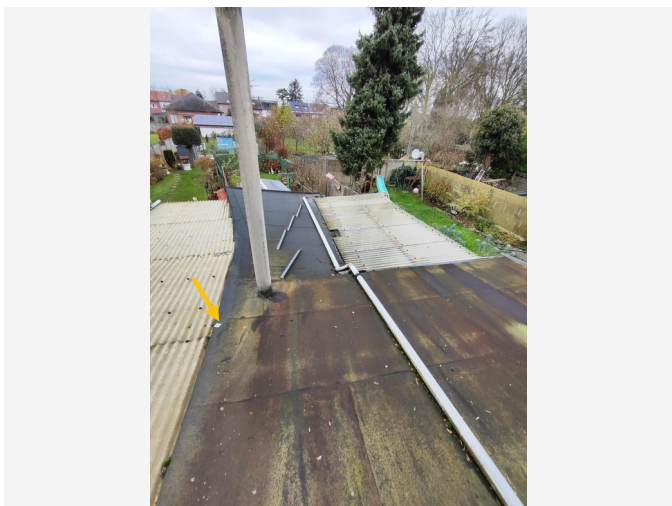
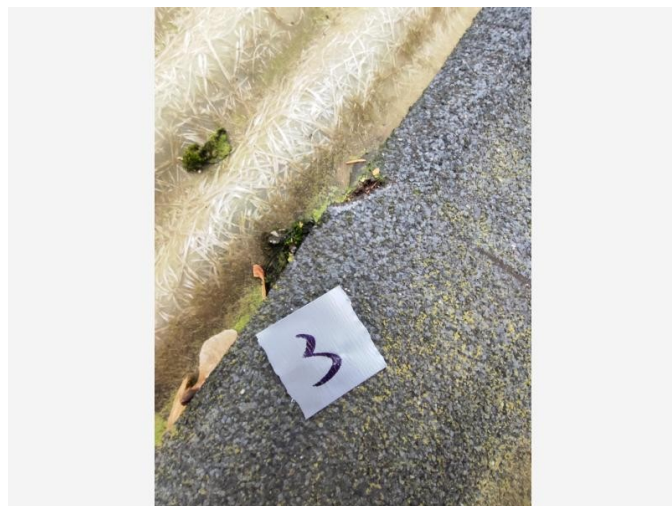
Fiche 9: Roofing (met staalname)

Geen asbest

#	Type	Referentie	Resultaat
9.1	Puntmonster	3	Geen asbest

Beschrijving	Roofing (met staalname)
Omgeving	Buiten
Primaire drager	Plat dak
Bindmiddel van materiaal	Bitumen (roofing, teer, asfalt)
Gebondenheid op basis van bindmiddel	Hecht
Hoeveelheid (oppervlakte - aantal)	• 22,00 m ² - 1 stuk
Totale oppervlakte	22,00 m ²
Identificatiemethode	Vaststelling met monstername
Destructieve handeling voor identificatie	Nee
Opmerking	Er werd een staal genomen aan een overlappend stuk roofing waardoor de waterdichtheid van de dakbedekking niet in het gedrang. Het is niet duidelijk of er asbestverdachte onderlagen aanwezig zijn.. De vermelde oppervlaktes, diktes en volumes betreffen een beredeneerde schatting. Er worden geen rechten verleend aan deze oppervlaktes/diktes/volumes.

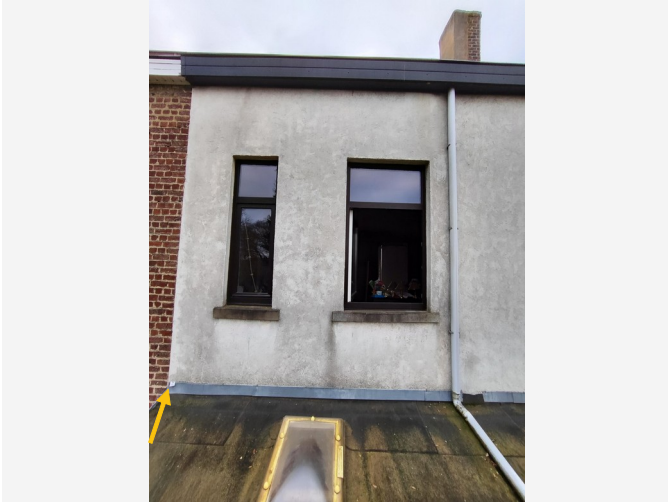
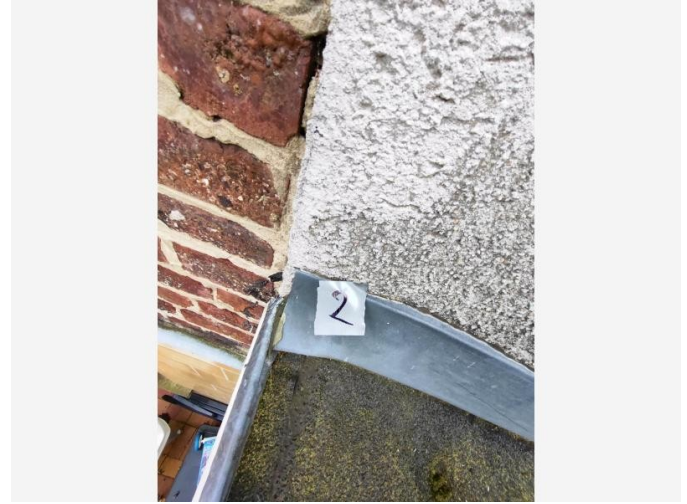
Fiche 10: Crepi (met staalname)

Geen asbest

#	Type	Referentie	Resultaat
10.1	Puntmonster	2	Geen asbest

Beschrijving	Crepi (met staalname)
Omgeving	Buiten
Primaire drager	Wand buitenschil
Bindmiddel van materiaal	Cement
Gebondenheid op basis van bindmiddel	Hecht
Hoeveelheid (gewicht - aantal)	<ul style="list-style-type: none">• 100,00 kg - 1 stuk
Totaal gewicht	100,00 kg
Identificatiemethode	Vaststelling met monstername
Destructieve handeling voor identificatie	Nee
Opmerking	<p>In het inspectieprotocol is een monstername van crepi verplicht om dit te identificeren als niet-asbesthoudend.</p> <p>De vermelde oppervlaktes, diktes, gewichten en volumes betreffen een beredeneerde schatting. Er worden geen rechten verleend aan deze oppervlaktes/diktes/volumes.</p>
