# Asbestinventarisatetest

Tongershuisstraat 20, 3700 Tongeren-Borgloon

Attestnummer : 20250310-000361.000

**Niet-asbestveilig**

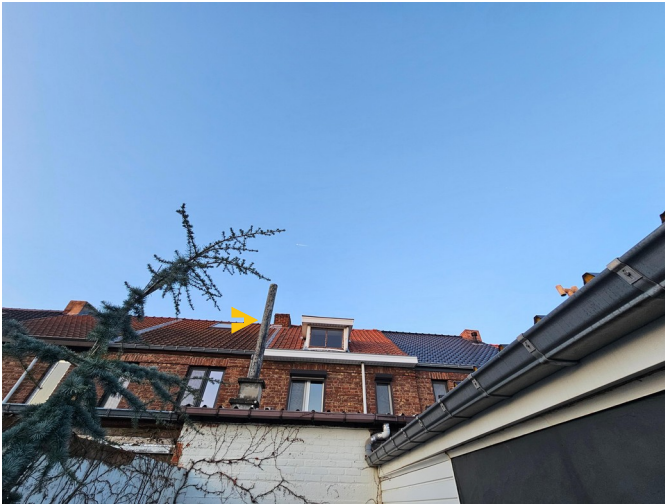
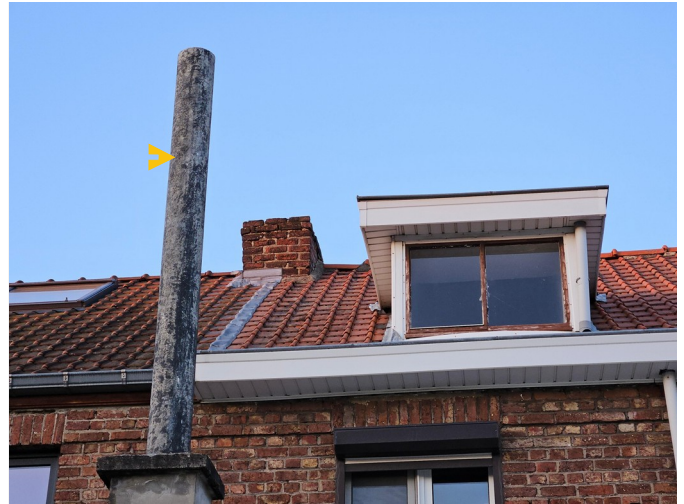
Het asbestmateriaal valt onder de mijlpaal van 2034.

Vermoedelijk loopt de buis door in een kanaal in de gemetste schouw, dit vereist specifieke bijkomende maatregelen en voldoende expertise om deze buis correct te verwijderen zonder de buis stuk te maken. Bij het verwijderen kunnen stof en asbestvezels vrijkomen.

| Eindbeoordeling materiaalisico | Laag materiaalisico en/of verlaagde kans op vezelvrijgave |

| Asbestsoort (vezeltype) | Crocidoliet aanwezig |
| Toestand van het materiaal | Licht beschadigd, licht verweerd. Intact calciumsilicaatmateriaal of categorie III 'gebondenheid' |

| Beschrijving | Rookgaskanaal in asbest cement |

- Zorg voor een veilig beheer. Vermijd het beschadigen van het asbestmateriaal. Controleer de toestand jaarlijks op wijzigingen.

- Eenvoudige handelingen: enkel door erkend asbestverwijderaar

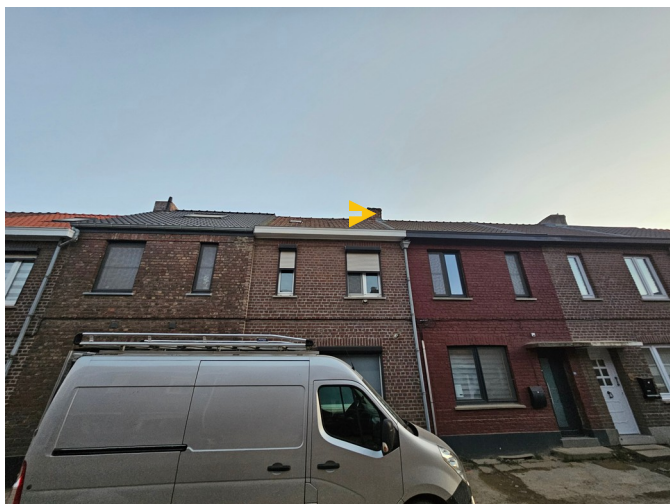
Situeringfoto

**Reden:** Het te onderzoeken materiaal situeert zich hoger dan 3,50 m te rekenen vanaf een veilige ondergrond

**Uitleg van de asbestdeskundige:** Het rookgaskanaal is niet beoordeeld. Aan de buitenzijde is het hoger dan 3,5 meter om de schoorsteen te inspecteren. Het is niet zichtbaar of er een asbestverdacht rookgaskanaal aanwezig is in de schoorsteen. Conform ons inspectieprotocol mogen wij een beperking inroepen voor hoogtes hoger dan 3,5 m. Ook kan het rookgaskanaal niet onderzocht worden zonder een destructieve handeling.

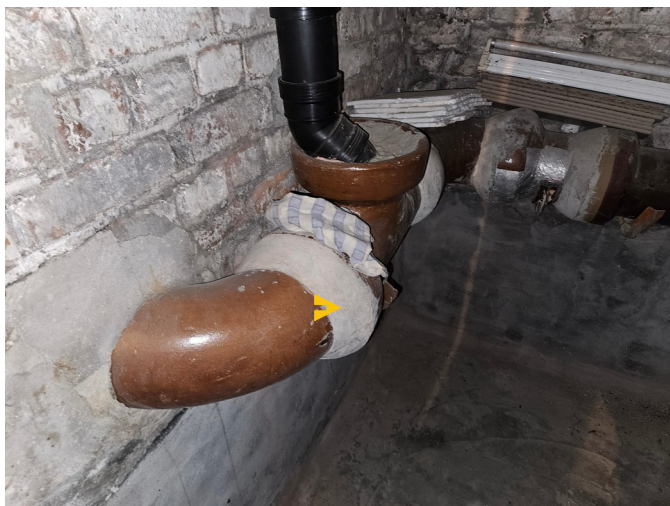
De afvoerbuis in de kelder/berging is een gresbuis en dus niet-asbestverdacht. De dichtingen tussen de buizen kunnen wel uit asbestverdacht materiaal bestaan. Let hierbij op bij renovatiewerken.

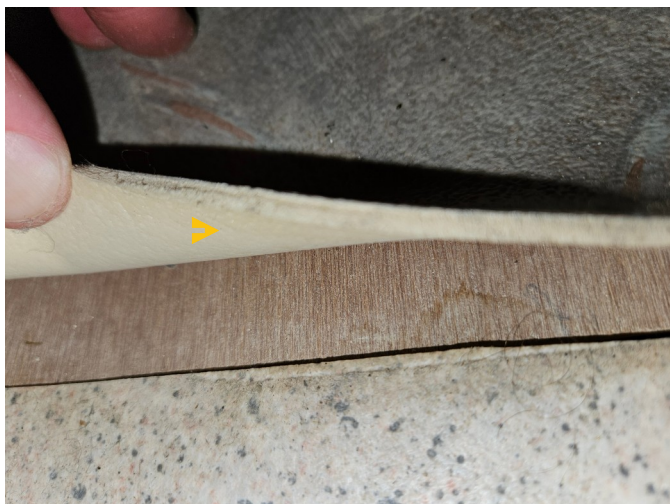
Tijdens de inspectie van het vloerzeil heb ik, op basis van mijn ervaring, kunnen vaststellen dat het vloerzeil niet asbesthoudend of asbestverdacht is.

Het vloerzeil is zacht en plooibaar en dus niet-asbestverdacht.

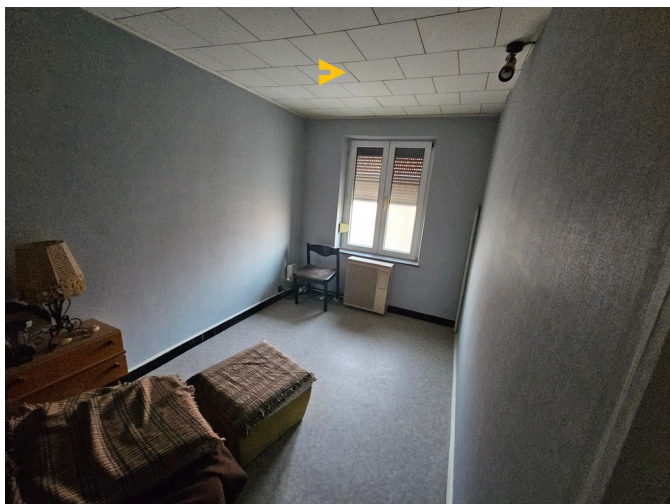
De plafonds zijn gemaakt van niet-asbestverdachte materialen (bijvoorbeeld laminaat, gyproc, ...), deze toepassingen zijn niet asbestverdacht. We hebben echter niet kunnen vaststellen of er mogelijk asbestverdachte of asbesthoudende materialen achter deze toepassingen aanwezig zijn. Bij renovatie of sloop is het aangeraden om een destructief onderzoek te laten uitvoeren van deze toepassingen.

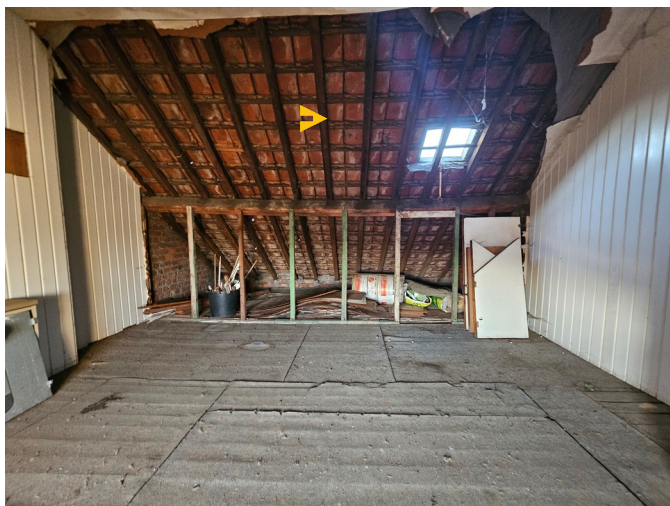
Tijdens de inspectie van dit gebouw hebben we vastgesteld dat er geen onderdak aanwezig is in de dakstructuur.

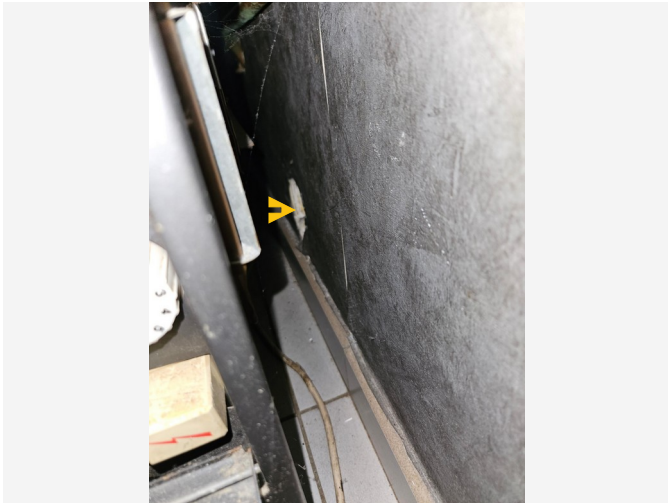
De schouw werd bezet met een vuurvaste houten plaat. Deze is niet-asbestverdacht.  
Er kan echter geen uitspraak gedaan worden over achterliggende materialen.

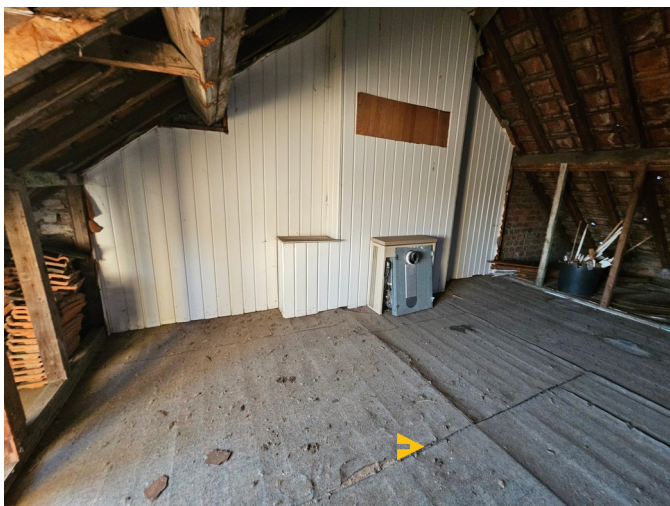
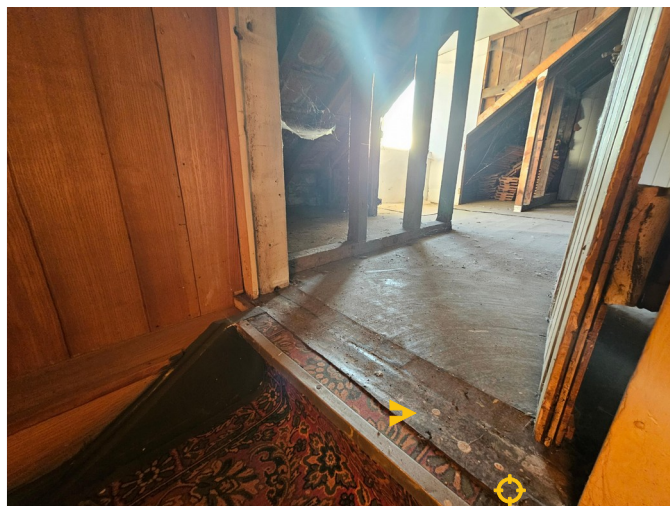
## Fiche 9: Vloerzeil

Geen asbest

| # | Type | Referentie | Resultaat |
|---|---|---|---|
| 9.1 | Puntmonster | MM02 | Geen asbest |

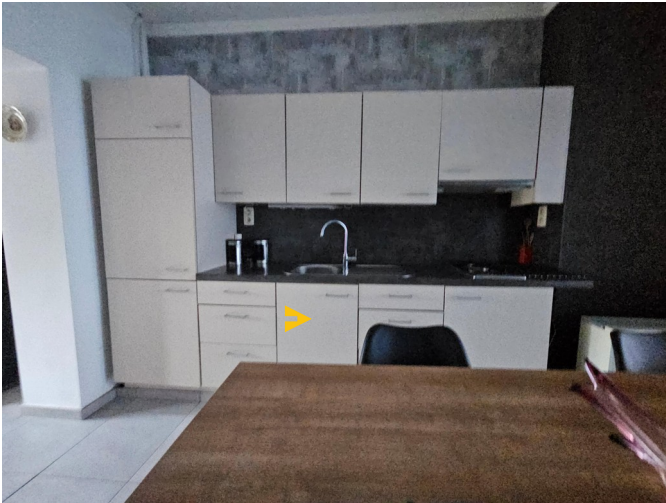
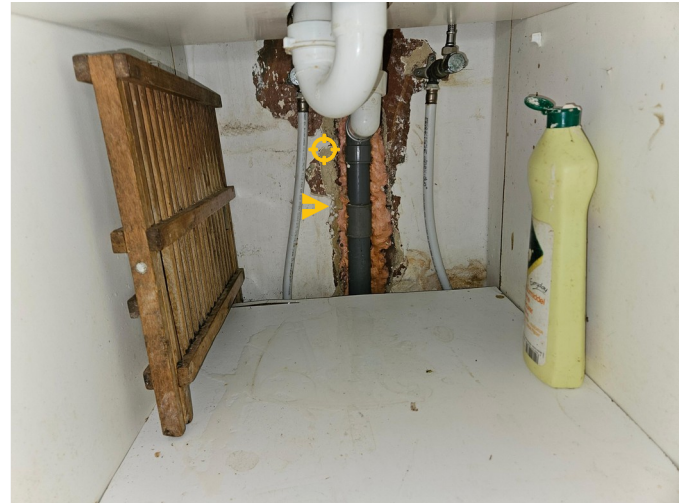
## Fiche 10: Pleisterwerk muren

Geen asbest

| # | Type | Referentie | Resultaat |
|---|---|---|---|
| 10.1 | Mengmonster | MM01 | Geen asbest |
